Bibliothèque Nationale Suisse - Norme ISO 11799: Climat interne et qualité des magasins

1. Objet de l'expertise

En 2007, j'ai été mandaté par la BN pour une expertise portant sur deux points précis de la norme Iso 11799, soit le point 6.7 concernant le climat interne et le point 8 concernant l'organisation en cas de catastrophe. Le présent mandat porte sur la vérification de l'application des mesures proposées et sur la qualité des nouveaux magasins Ouest, à l'exclusion des thèmes concernant l'organisation en cas de sinistre.

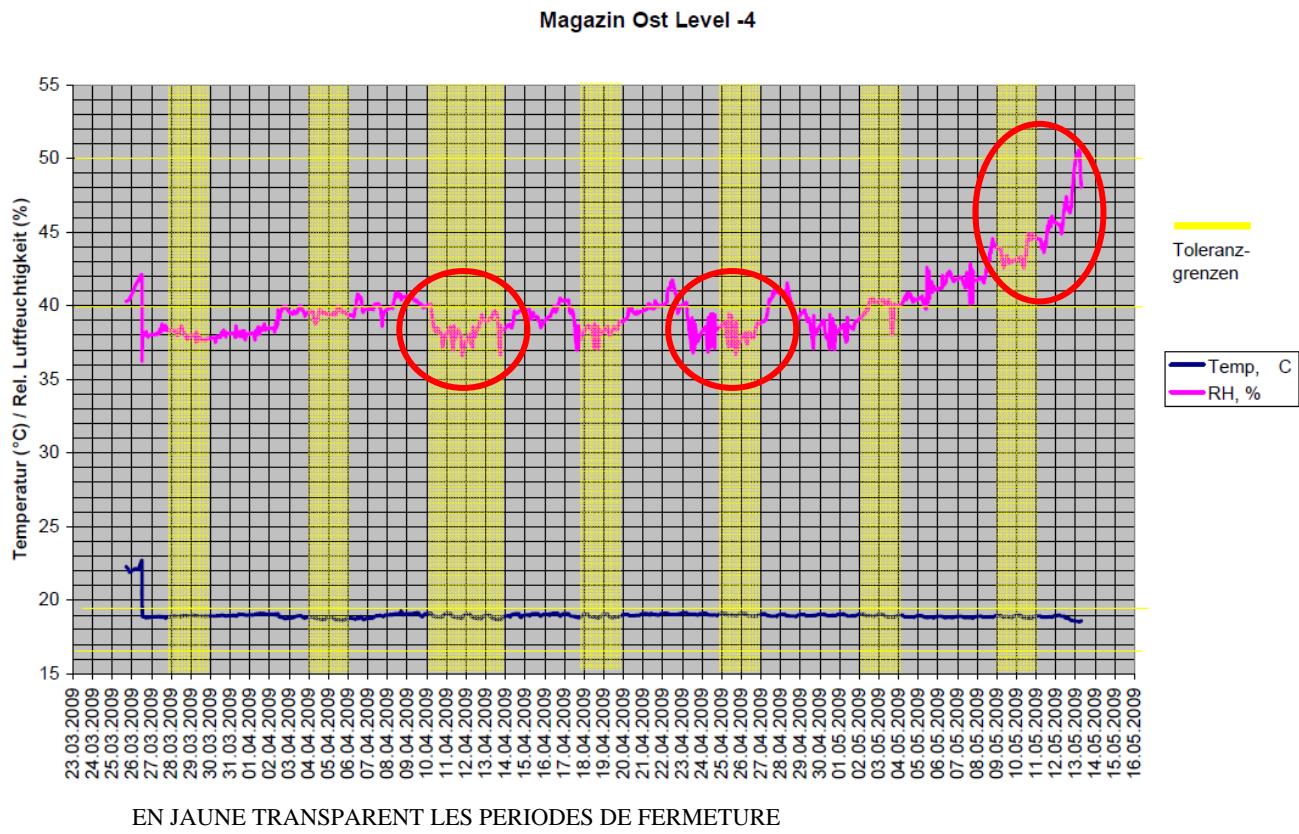
- D'une manière générale, pendant le période examinée, les valeurs cibles sont approximativement respectées pour la température, sauf pour le Magasin 7 où la température est constamment trop élevée (également lors de mon expertise). Ceci n'était pas le cas lors des mesures précédentes.

- Pour l'humidité relative, les Magasins 2, 3 (sauf déménagements), 5, 6 et 7 respectent pratiquement les valeurs limites, alors que les Magasins 1 et 4 ne les respectent pas.

- Pour les variations d'humidité,, pour ce qui est possible de constater sur la base des graphiques fournis, les Magasins 4 et 6 ne respectent pas les limites de 3% par jour, mais les variations restent inférieures à 6% par jour.

- Dans les Magasins 4 et 6, sans considérer le déménagement du Magasin 3, on constate des variations de 5-6% apparemment causées par les monoblocs d'étage. L'analyse des graphiques de 2009 en considérant les week-end et le long week-end pascal permettent de constater pour les magasins 4 et 6 des variations pendant les temps de fermeture de la BN, qui ne peuvent pas être en relation avec l'activité humaine.

- Les profils des graphiques sont très différents, malgré le fait que les 7 monoblocs soient alimentés par un monobloc central qui fournit une qualité d'air constante. Ceci pourrait faire penser que les monoblocs dans les étages aient un fonctionnement irrégulier. Dans le cas du magasin 4 on constate une augmentation de l'HR qui ne trouve à priori pas de justification. Le même phénomène est présent de manière moins prononcée pour le magasin 6. Il serait intéressant de vérifier si les variations du climat interne correspondent à des variations de l'humidité absolue du climat à l'extérieur.
Une analyse de l'historique du fonctionnement des divers composants du chaque monobloc devrait permettre de comprendre si la régulation des machines est suffisamment efficace.

- Le Magasin 7 a une température sensiblement trop élevée sans que cela ait une justification connue. Les variations très limitées mais continues de l'HR conseillent une analyse du fonctionnement de la machine, qui fonctionne peut-être avec des cycles de corrections trop fréquents.

La portée de ces remarques est limitée par le manque de données sur une période suffisamment longue ; l'analyse du climat interne devrait être basée sur une période d'une année complète.

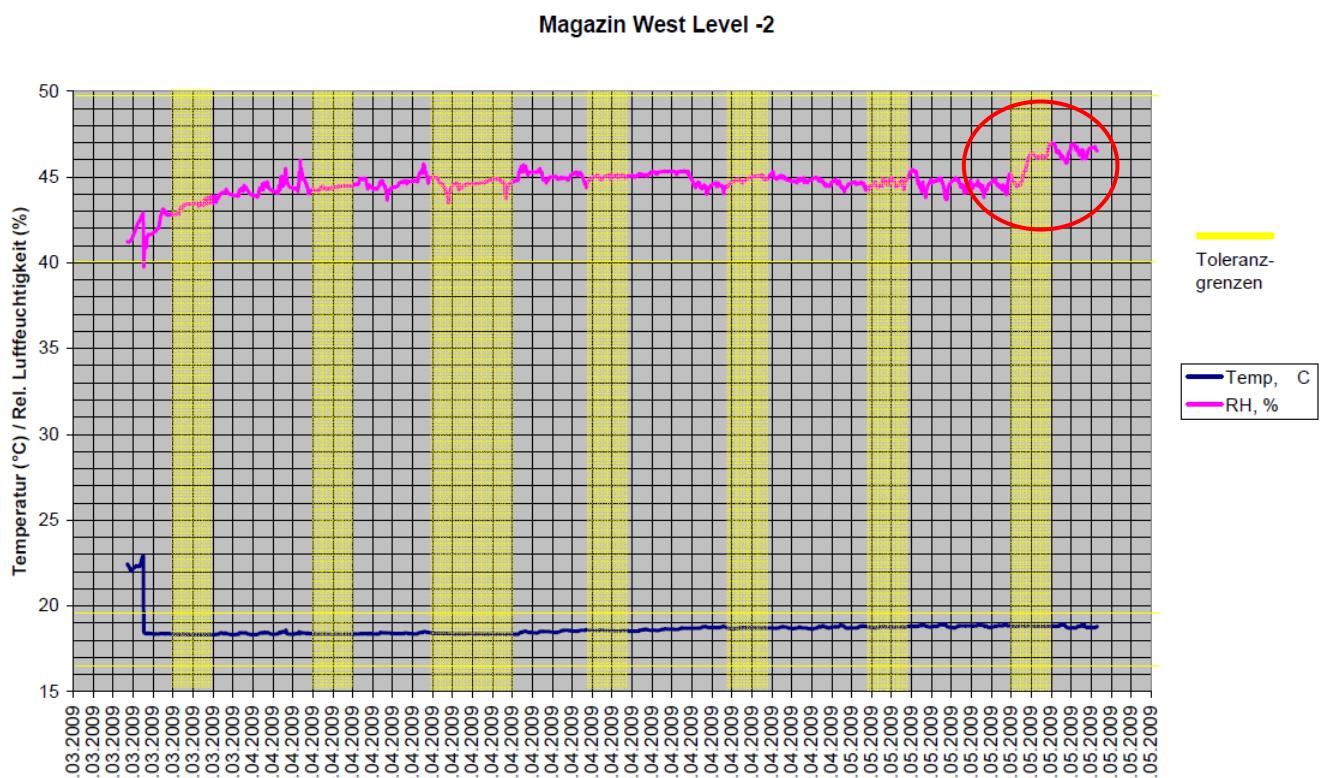
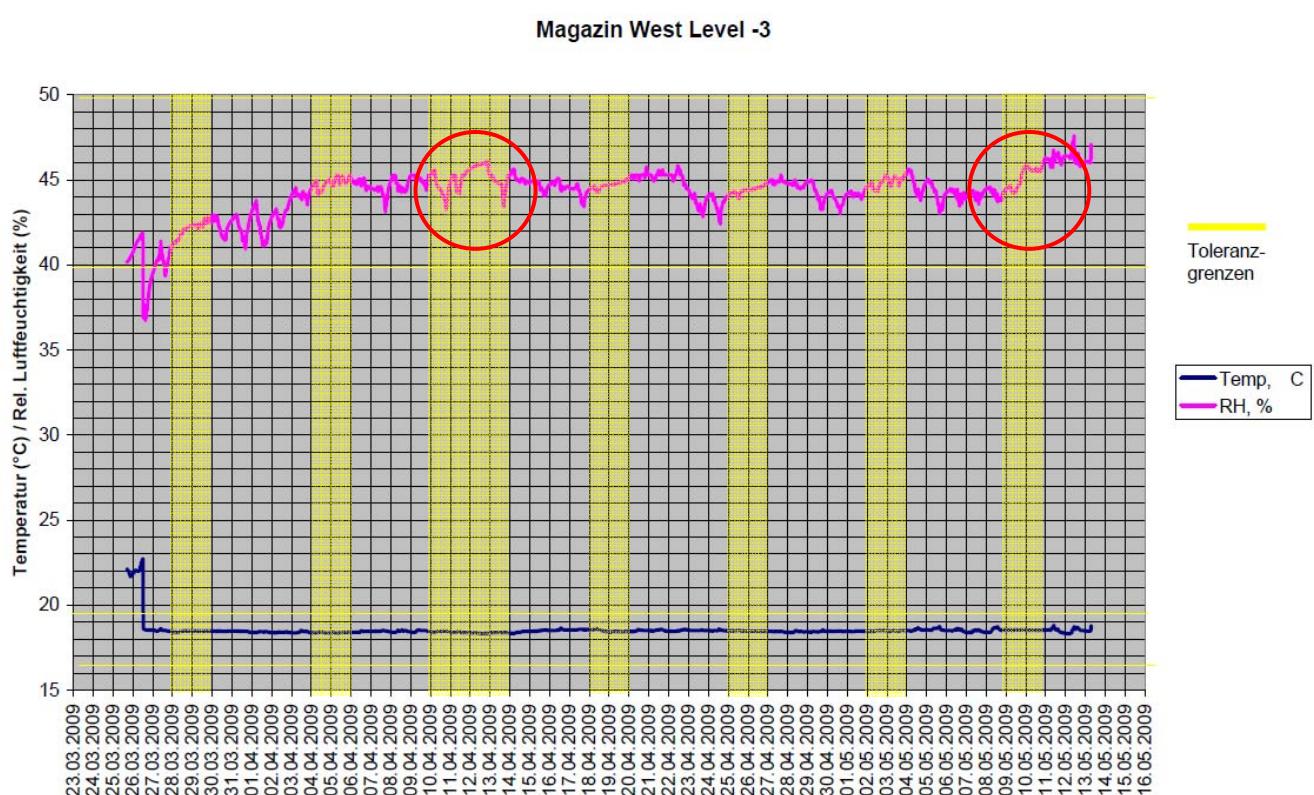
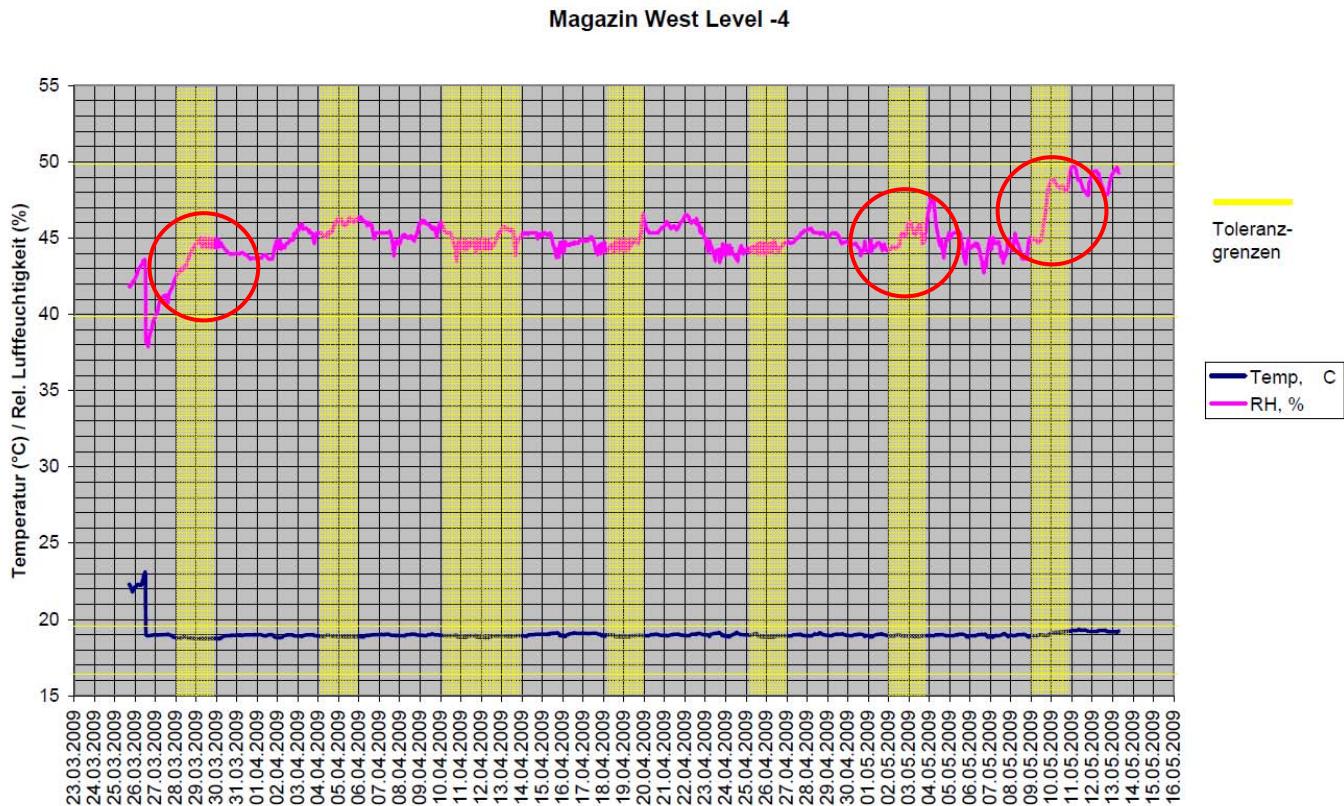
- D'une manière générale, pendant le période examinée, les valeurs cibles sont respectées pour la température et l'humidité relative.
- Le Magasin 3 semble être un peu moins stable que les magasins 2 et 4, qui présentent cependant aussi des variations significatives. Comme la régulation de l'humidité de l'air se fait de manière centrale pour les quatre magasins, la cause de ces variations devrait être identifiée.

- Les variations d'humidité évoquées se passent également pendant les week-ends. Or, le concept de ventilation prévoit un traitement de l'humidité de l'air aspiré par le monobloc central uniquement si les valeurs ne sont pas conformes aux consignes. Autrement, l'air est traité en recirculation à 100% par les monoblocs d'étage, qui ne sont pas équipés pour la gestion de l'humidité de l'air, mais uniquement pour la gestion de la température.
Ce concept n'explique pas les fréquentes variations pendant les périodes de fermeture de la bibliothèque ; une analyse détaillée du fonctionnement des monoblocs devrait être confiées à l'ingénieur responsable.

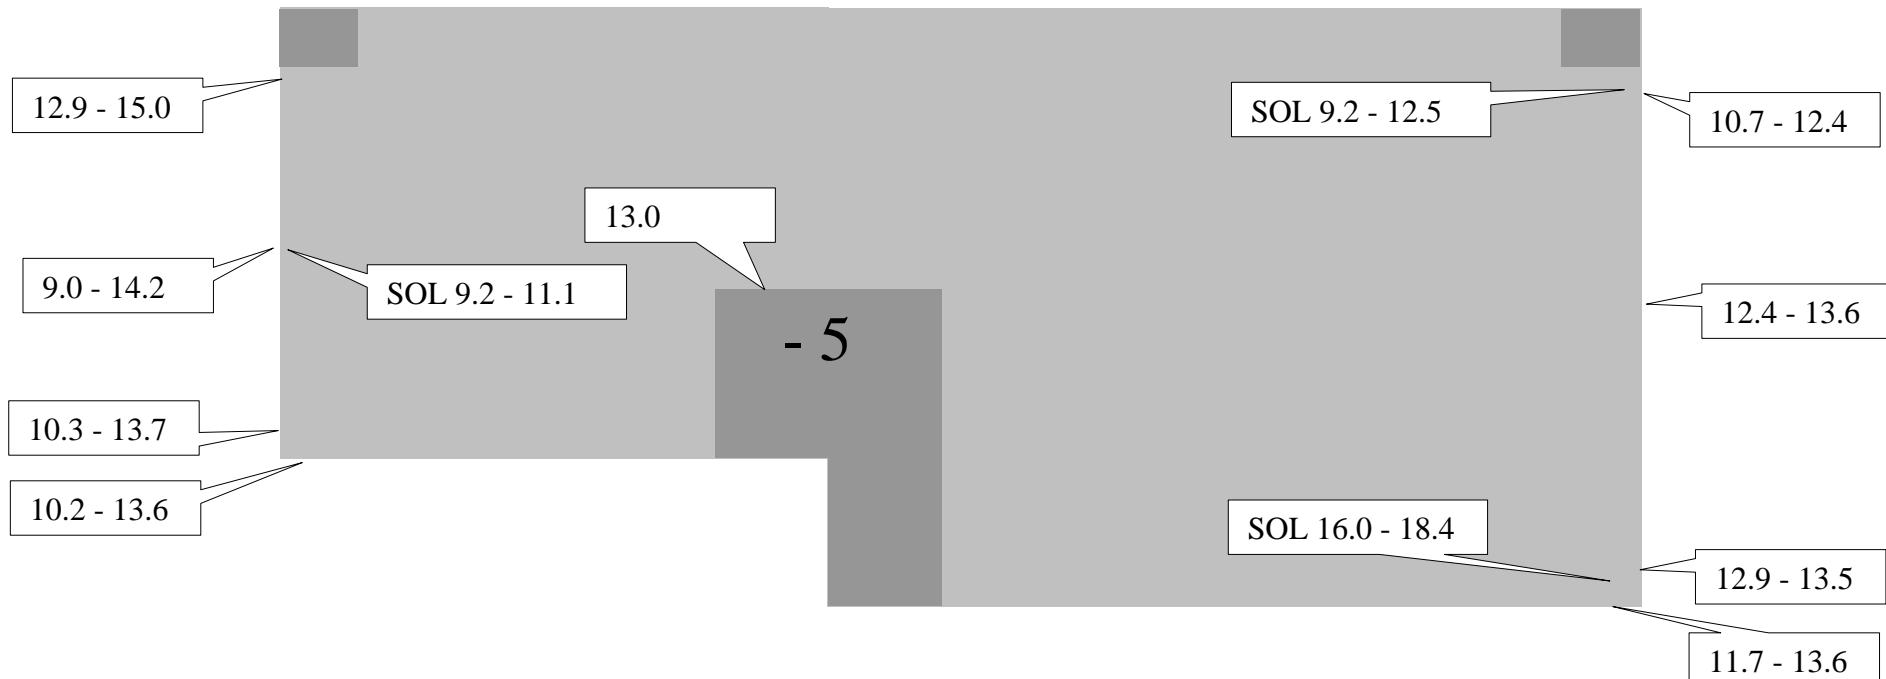
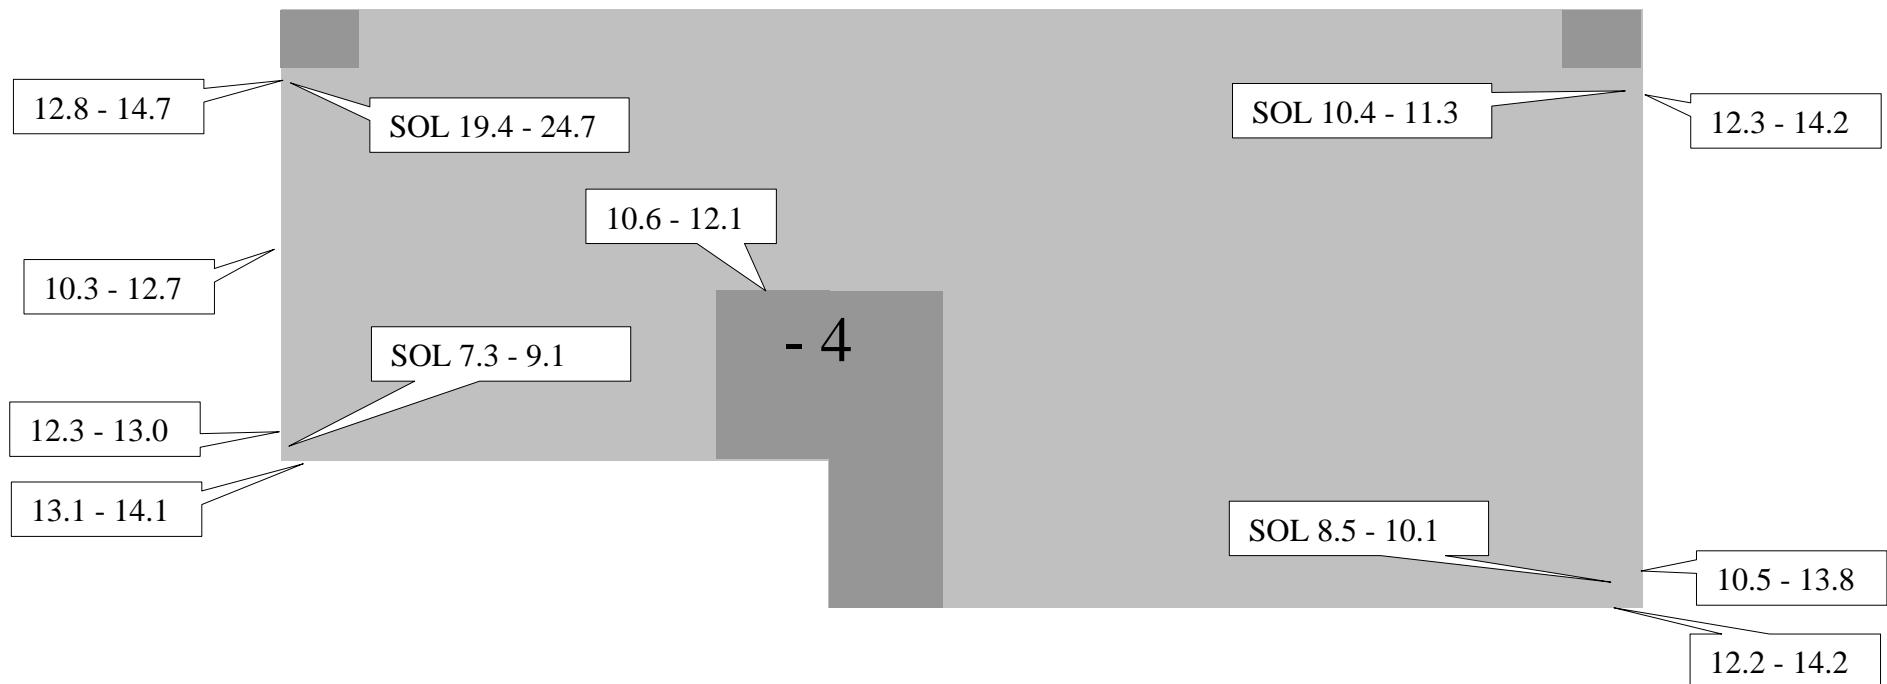
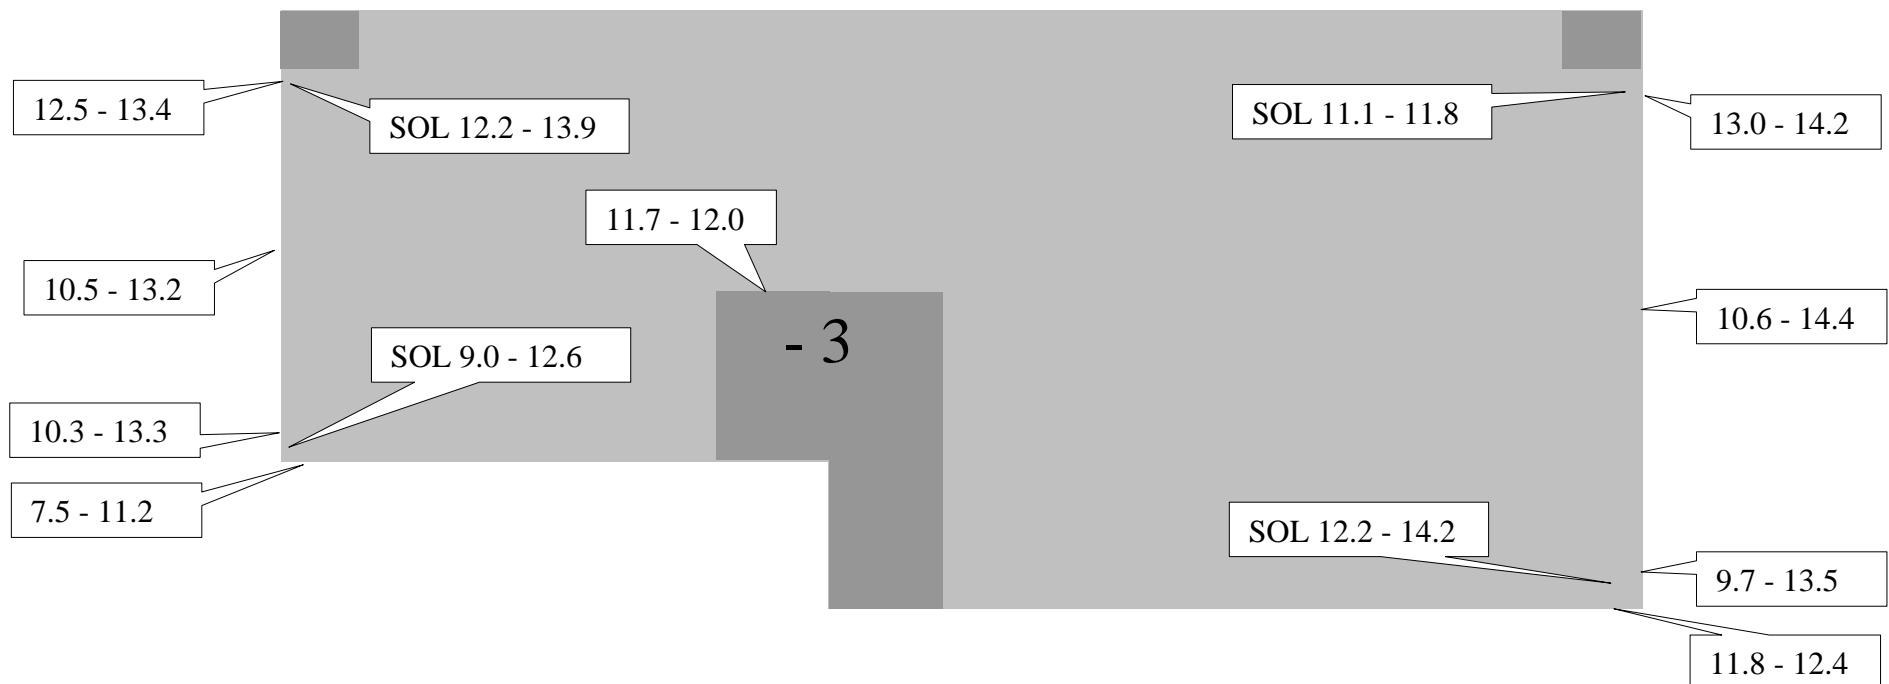
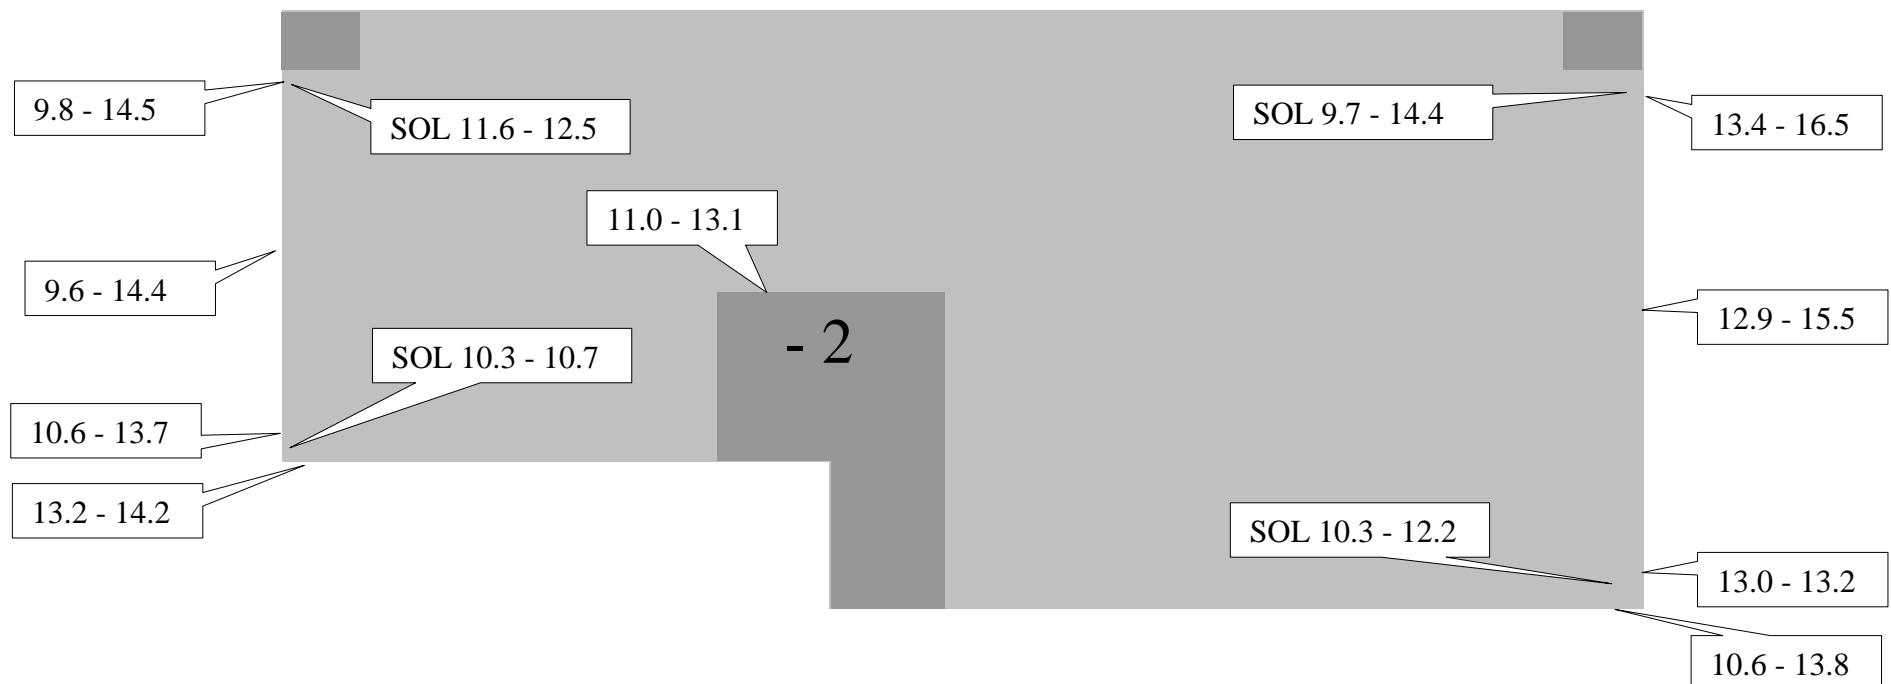
Représentation schématique des magasins OUEST 2- 5

MAGASIN	HUMIDITE RESIDUELLE DES MURS		
	Minimum	Maximum	Moyenne
2	9.6	17.4	13.5
3	7.5	13.4	10.4
4	10.3	14.5	12.4
5	10.2	15.0	12.6

Ces valeurs confirment que la bâtiment est encore dans une phase initiale du séchage, avec un taux d'humidité très élevé des murs. Les apports d'humidité sont cependant limités, à cause de la structure fermée du béton. Le processus de séchage va continuer pendant les prochaines 10 à 15 années, avec une diminution progressive (selon un développement exponentiel) de l'humidité relâchée par les murs. L'installation de ventilation compense sans problèmes ces apports d'humidité.

Mesure de l'humidité des murs et des sols

Mesures effectuées à 120 - 140 cm du sol, en avril 2010 - avec instrument Greisinger GMI 15³

Les mesures détaillées sont reportées sur les tableaux en annexe. Elles serviront comme point de référence pour les analyses à venir.
