## BAV, Freisetzungsorte Gefahrgut

# Örtliche Verteilung der Freisetzungsorte abgeleitet aus Unfallberichten

**ECH-157.25-009**  
**Version 1.0**

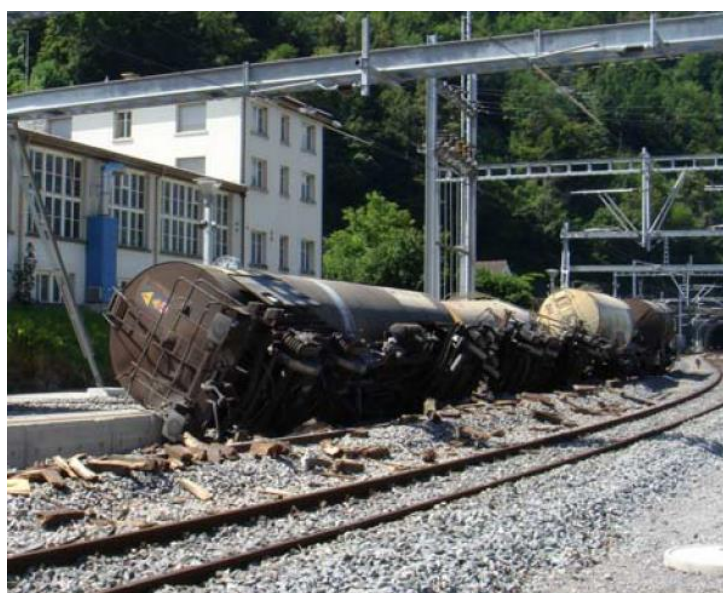
Quelle: SUST, Unfallbericht vom Ereignis Mühlehorn (CH-008)

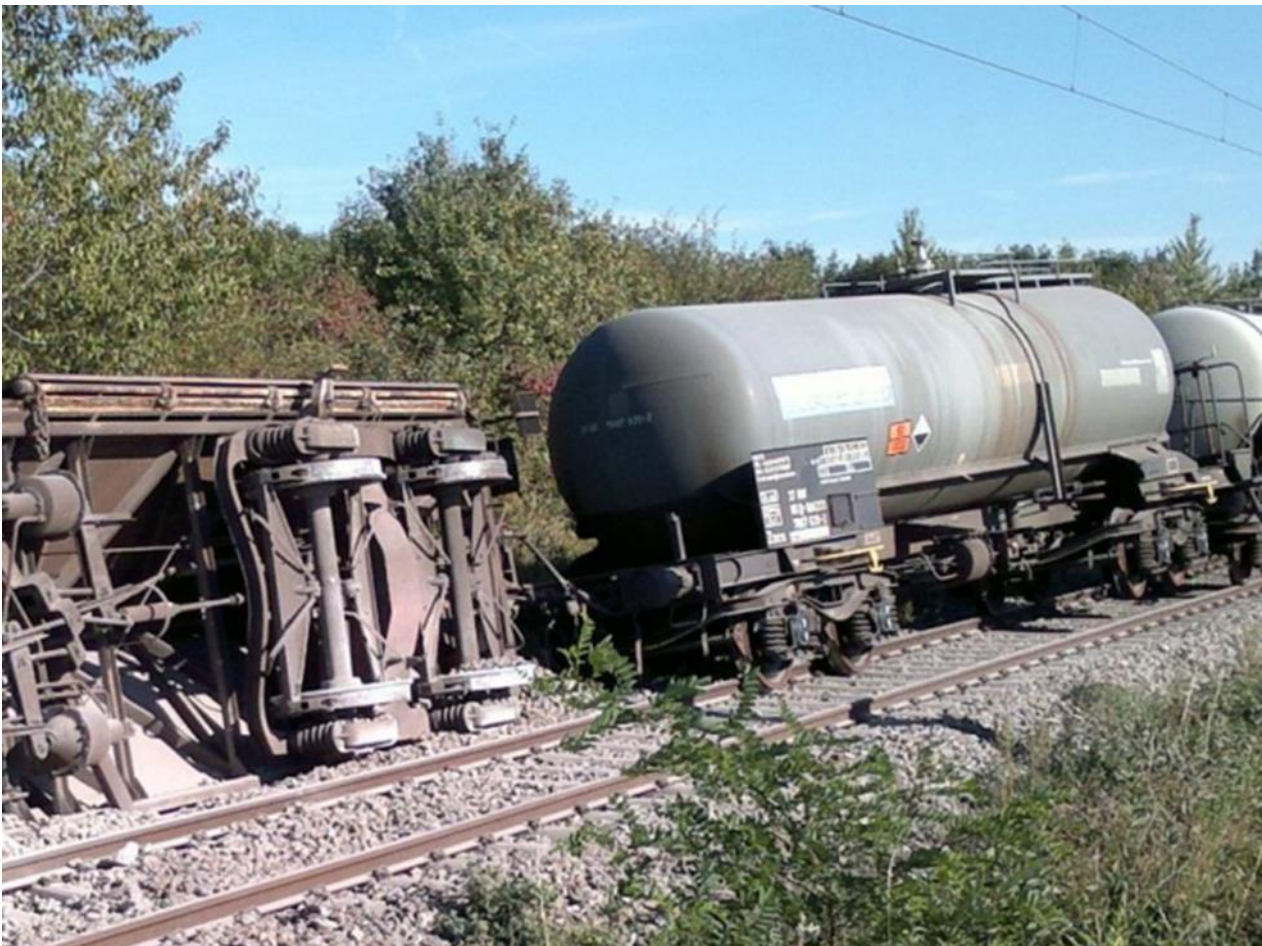
Abbildung 4-1: Beide Wagen sind entgleist, der Wagen rechts ist jedoch nur als „entgleist“ klassifiziert, während der Wagen links zusätzlich noch als Wagen „mit Schaden am Wagenaufbau“ gezählt wird. Umgekippte Wagen wurden auch dann als „mit Schaden am Wagenaufbau“ gezählt, wenn der eigentliche Wagenaufbau auf den Fotos nicht sichtbar war. Beim Wagen rechts darf eine Freisetzung von Gefahrgut als unwahrscheinlich bezeichnet werden, beim Wagen links ist die Wahrscheinlichkeit einer Freisetzung jedoch sicherlich stark erhöht. (Quelle: Verkehrssicherheitsarbeit für Österreich (versa) [7], Unfall A-005)

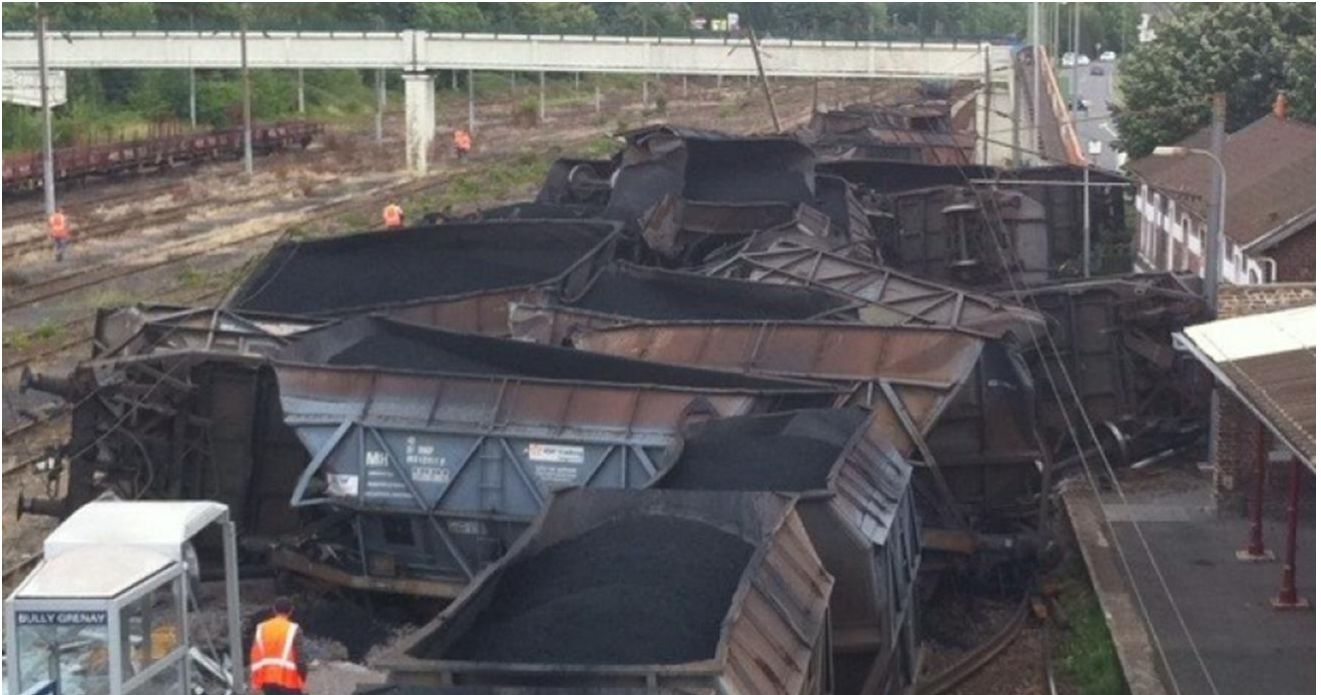
Der Unfallbericht F-003 beschreibt die Entgleisung eines mit Kohle beladenen Güterzugs am 29. Juli 2010 in Bully-Grenay (F).

Abbildung 4-2: Bild der Unfallstelle. Quelle: Unfallbericht des Bureau d'Enquêtes sur les Accidents de Transport Terrestre (BEA-TT) [4].

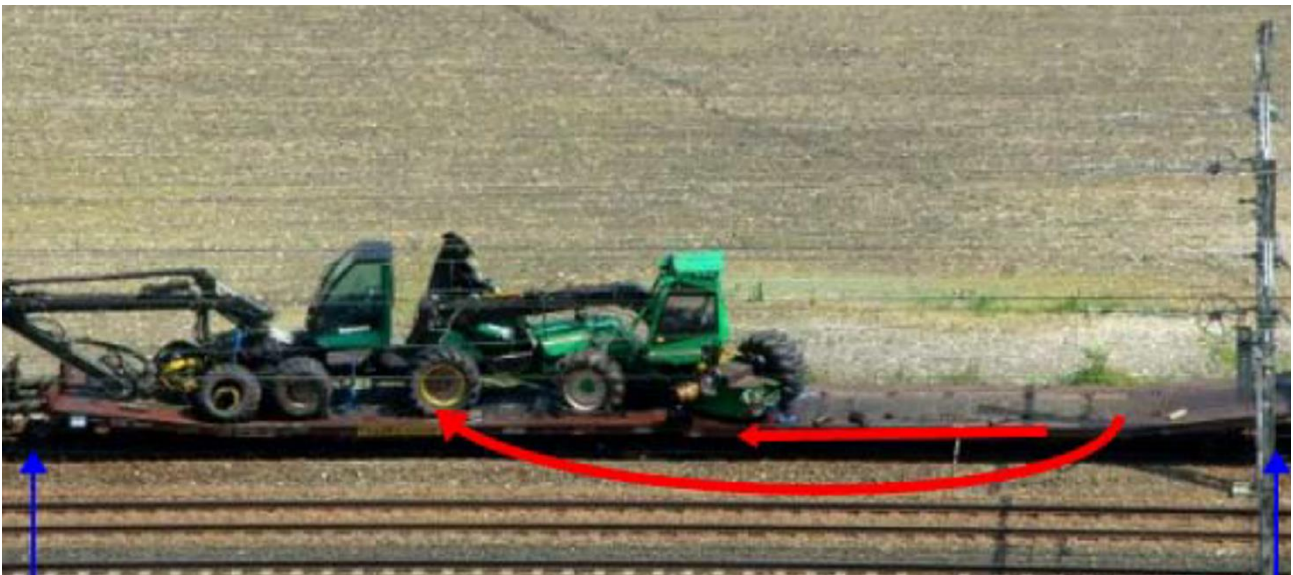
Der Unfallbericht F-007 beschreibt die Kollisionen eines Auslegers eines verladenen Forstfahrzeugs mit drei kreuzenden Zügen am 20. Mai 2009 zwischen Livernant und Charmant (F). Da der Ausleger beim Verlad nicht korrekt fixiert wurde, konnte sich der Ausleger während der Fahrt lösen und mehrmals ins Lichtraumprofil des Gegenleises schwenken und dort verkehrende Fahrzeuge beschädigen.

Abbildung 4-3: Bild des verladenen Forstfahrzeugs nach dem Stopp des Güterzugs. Quelle: Unfallbericht des Bureau d'Enquêtes sur les Accidents de Transport Terrestre (BEA-TT) [4].
