BEW Forschungs- und P+D -Programm
„Wärmespeicherung“

Optimierung Gewerbehaus Thali AG

Dezember 1998

Auswertung, Schlussbericht 2

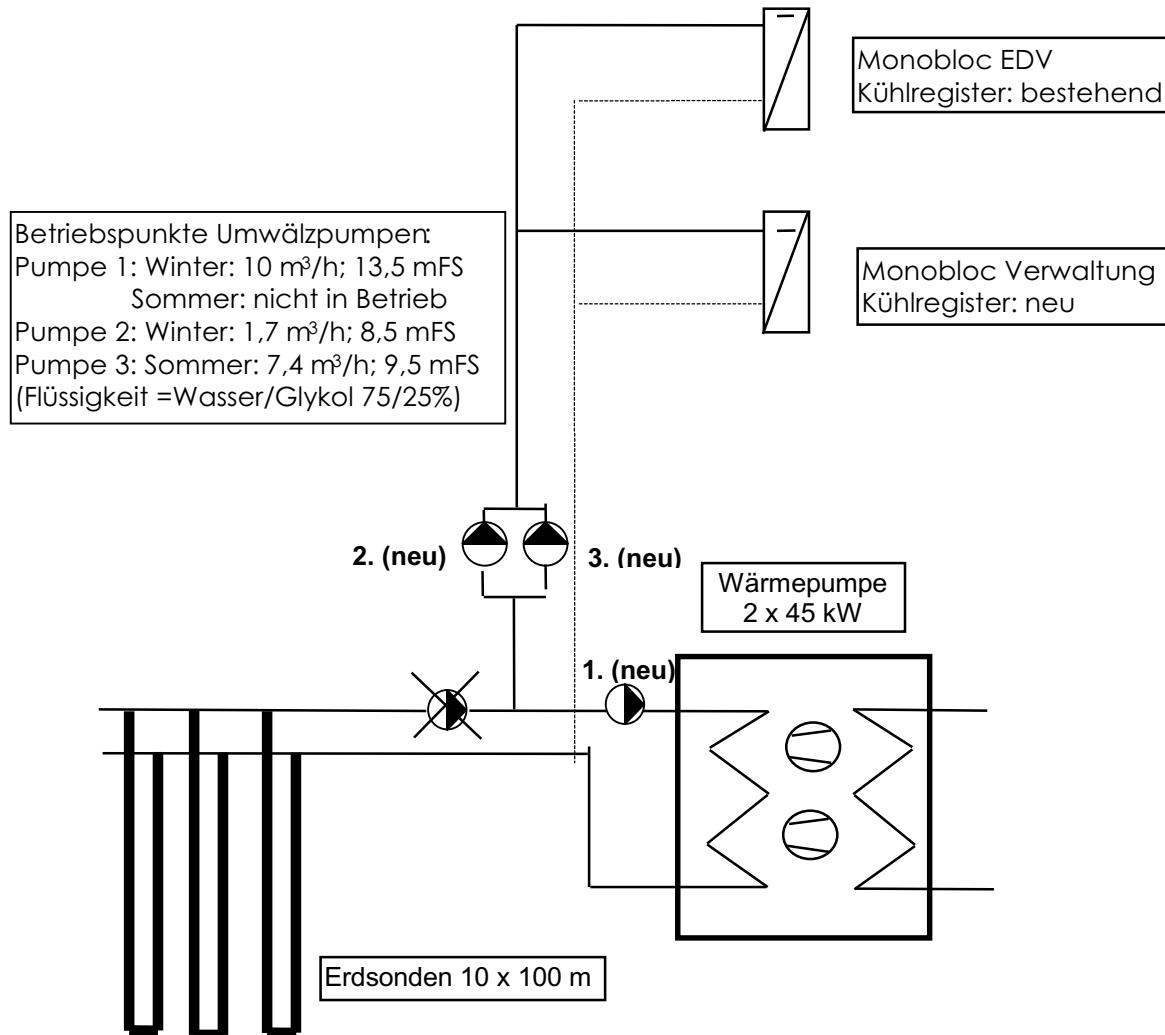
Bild 1: Prinzipschema Erdsondenhydraulik

Bei der Erdsondenwärmepumpe mit der Erdsondenkühlung wurde die Hydraulik entsprechend dem tatsächlichen Bedarf des Gebäudes angepasst. So wurde der Volumenstrom über die Wärmepumpe halbiert und für die Kühlung der Verwaltungszuluft, der EDV Kühlung und der Wärmepumpenanlage je eine separate Umwälzpumpe installiert (und gesteuert). Für jede Umwälzpumpe wurde die Anlagekennlinie vor Ort ausgemessen und bestimmt. Die Umwälzpumpen wurden somit auf den jeweiligen optimalen Betriebspunkten ausgelegt.

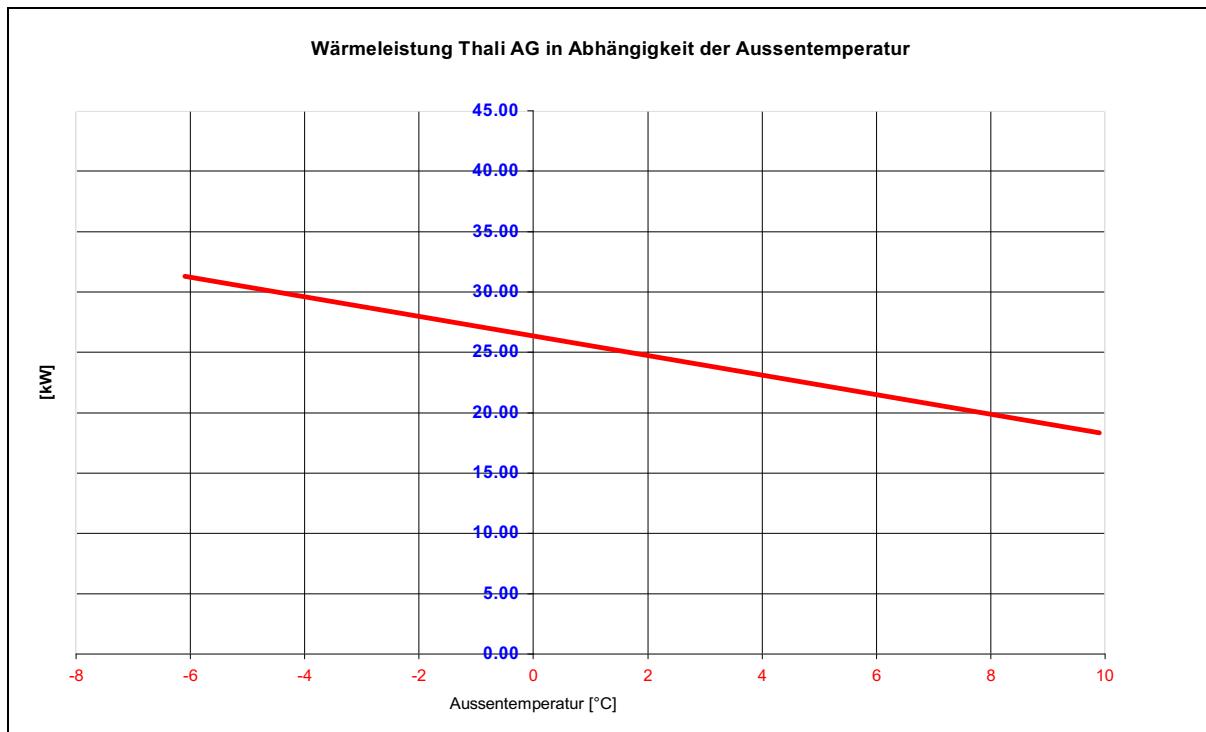
Bild 2: Wärmeleistungsbedarf in Abhängigkeit der Außentemperatur

Es ist ersichtlich, dass bei einer Außentemperatur von -8°C das Gebäude einen Wärmeleistungsbedarf von 35 kW aufweist. Bei der Anpassung der Hydraulik wurde diesem Umstand Rechnung getragen und die Umwälzmenge auf den Erdsonden entsprechend angepasst.

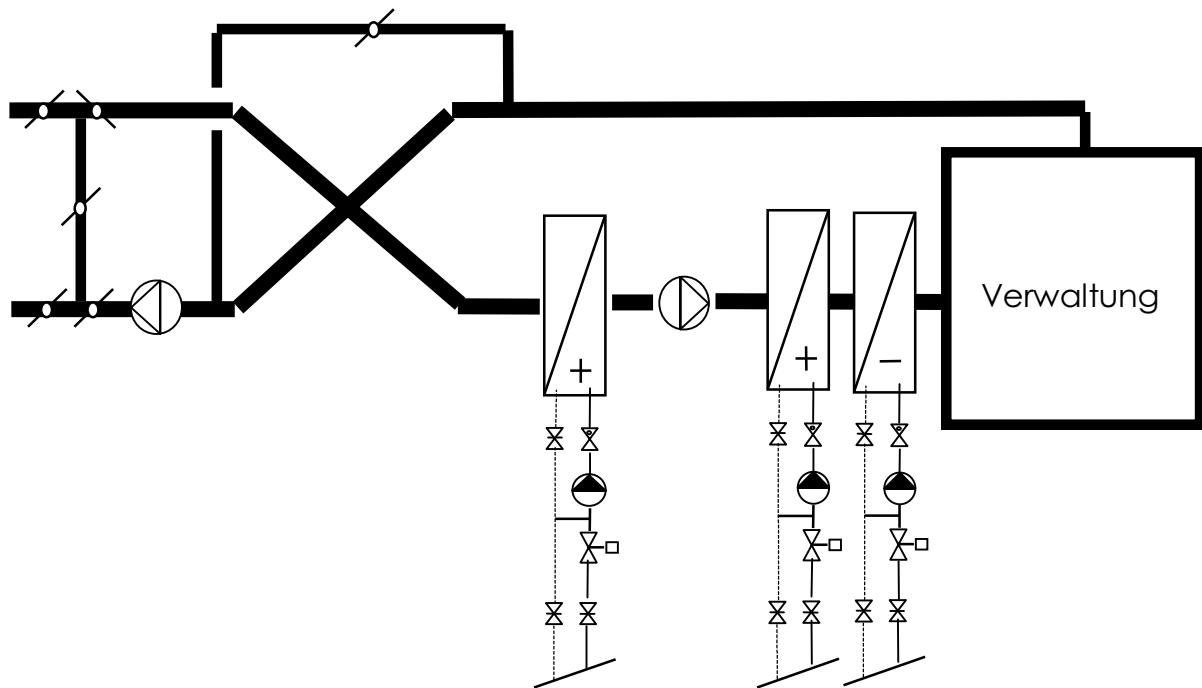
Bild 3: Prinzipschema Lüftung Verwaltung

Durch den nachträglichen Einbau (1993) des Lüftungsmonoblocs mit Kühlregister wurde der Druckverlust des Kanalnetzes erhöht was somit die Luftmenge geringer als seinerzeit berechnet. Um die Luftmengen wieder zu erhöhen wurde seinerzeit die Übersetzung angepasst. Der Elektromotor ist jetzt überfordert und dauernd überhitzt.

In den Beschrieben der Planer wurde bei der Lüftungsanlage von einer „Quelllüftung“ gesprochen. Bei der vorhandenen Lüftungsanlage wurden handelsübliche Decken-Draillauslässe verwendet. Die gesamte Wärmelast beträgt 35 kW, das Kühlregister wurde bei 3000 m³/h (effektiv 2300 m³/h) auf 11,2 kW ausgelegt. Bei solch hohen internen Wärmelasten ist die Quelllüftung ohne Kühlunterstützung nicht geeignet.

Das Kanalnetz ist mit einer Luftgeschwindigkeit von 6,25 m/s an der oberen Grenze der Belastbarkeit. Die Luftmenge kann nur noch beschränkt erhöht werden, damit keine Geräuschprobleme entstehen.

- Umluftbetrieb, damit im Sommer nicht die sehrheisse Aussenluft angesogen wird
- Sollwertverstellung von zwei Thermostaten in den Zuluftkanälen von 22°C auf 3°C, damit die Frostschutzpumpe ausschließlich bei Bedarf im Betrieb ist.
- Mitarbeiterinformation bezüglich Ausschalten von PC, Beleuchtung und sonstigen elektrischen Geräte bei Nichtgebrauch

1. Vergrösserung des Kühlregisters für Sondenkühlung
2. Erhöhung der Luftmengen auf 3000 m³/h
3. Automatisierung Umluftbetrieb
4. Automatisierung Nachtauskühlung
5. Vergrösserung der Draillauslässe im OG auf DN 160
6. Gezielte Mitarbeiterschulung
