Schlussbericht PV P+D, DIS 32403 / 72280, Juli 2002

Umbau Solaranlage Lindenmatt

Neues Solardach mit SOLRIF

ausgearbeitet durch:
Peter Toggweiler, Jochen Rasmussen
Enecolo AG
Lindhofstrasse 52, 8617 Mönchaltorf

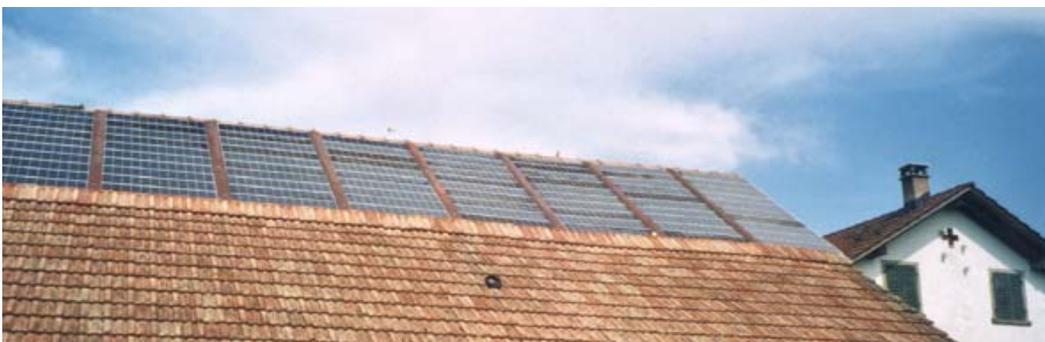
Bild 2: Solaranlage Lindenmatt vor dem Umbau

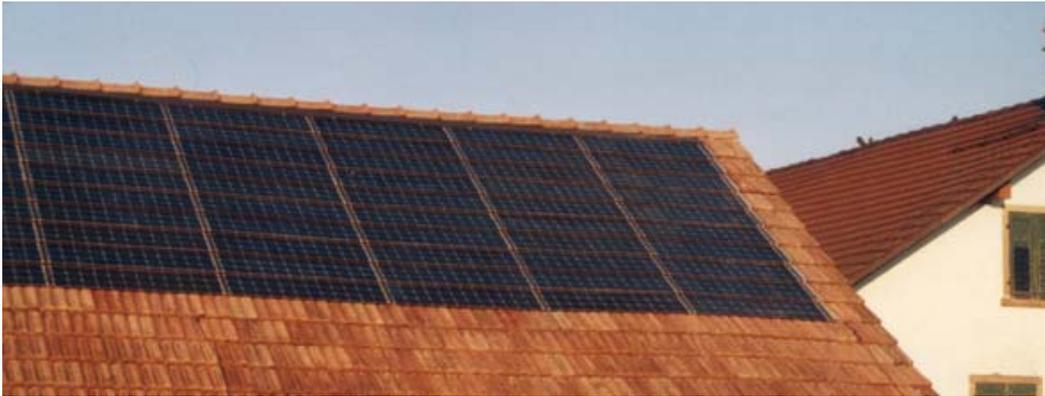
Bild 3: Solaranlage nach dem Umbau mit dem System SOLRIF

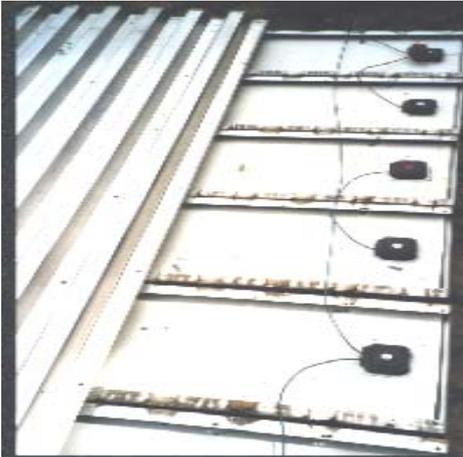
Das Kabel wurde durch die Lage zwischen Trapezblech und Modul ablaufendem Regenwasser und Bewegung ausgesetzt. Trotzdem sind kaum Verschleisserscheinungen zu erkennen. Die Oberfläche der Isolation wirkt matt und porös. Dadurch ist die Litze nicht mehr optimal gegen Umwelteinflüsse geschützt. Die Folge ist Korrosion und somit verminderte Leitfähigkeit.

Bild 7:
Rückansicht der Module mit dem alten Einbausystem

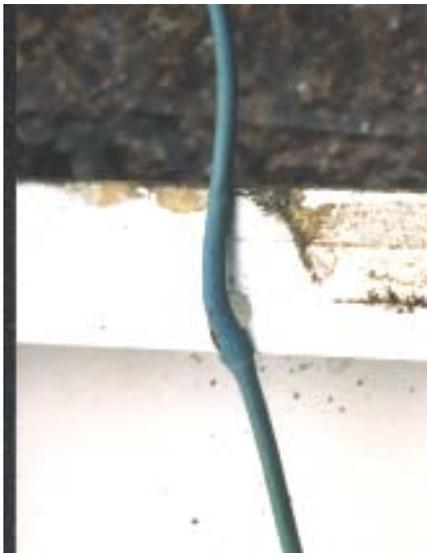
sich als mangelhafte Lösung herausgestellt hat. Beim ausgefallenen String war die Verbindung beim Stossverbinder unterbrochen. Vermutlich hat ein Kurzschlussstrom die Überhitzung verursacht. Die Isolation befindet in guten Zustand. Aufgrund nicht fachgerechter Verlegung, ist es zu einzelnen Kabelquetschungen zwischen Modulrahmen und Trapezblech gekommen.

Bild 8:
Kabelquetschung durch nicht fachgerechte Verlegung

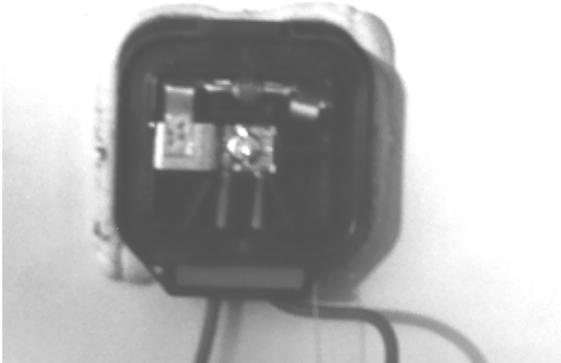
Die Anschlussboxen weisen keinerlei Spuren von Feuchtigkeit oder gar Korrosion auf.

Die Schraubbefestigungen der Kabel haben sich als sehr zuverlässig erwiesen. Auch die Dioden und deren Befestigung zeigen keinerlei Degradationserscheinungen.

Bild 9: Offene Anschlussbox

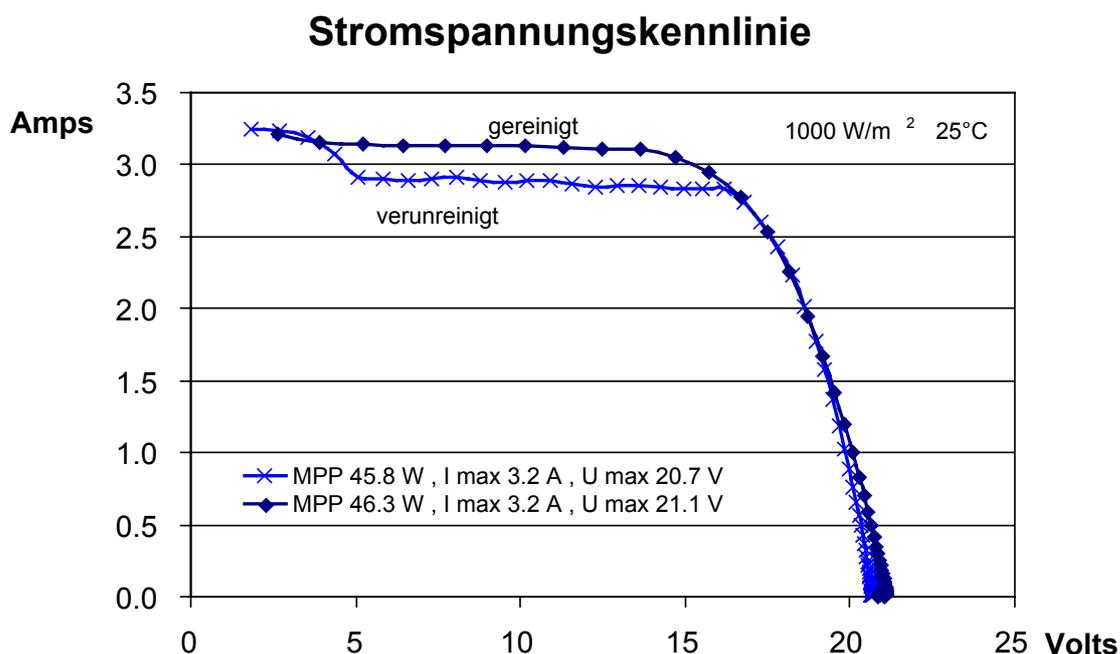
Das Diagramm zeigt zwei Kennlinien des selben Moduls, im ungereinigten und gereinigten Zustand. Deutlich zu erkennen ist der niedrigere Strom beim verunreinigten Modul.

Bild 10: I-U- Kennlinie eines Modules, ungereinigt und nach der Reinigung

Deutlich zu erkennen, dass der Einfluss der Verschmutzung sich hauptsächlich auf den Strom auswirkt. Die Spannung ist erwartungsgemäss wenig betroffen. Die Leistung im MPP ist deshalb weniger beeinflusst, weil die Spannung etwas höher liegt. Die Stromdifferenz liegt bei etwa 8 %, die Leistung bei ca. 2%. Auf das ganze Feld bezogen dürfte die Verschmutzung höher sein, weil der Modulmismatch zunimmt. Auffällig ist weiterhin der Kurvenverlauf im linken Kennlinien- Bereich. Zurückzuführen ist dieses Phänomen auf die starke Verschmutzung im unteren Modulbereich, hervorgerufen durch Ablagerungen am unteren Rahmenprofil. Die restliche Laminatoberfläche weist keine Spuren von dauerhafter Verschmutzung auf. Die untere Zellenreihe liefert wegen der Verschmutzung nicht den gleichen Strom. Bei tiefer Ausgangsspannung, wie das im linken Teil der Kennlinie der Fall ist, liefert die unverschmutzte obere Reihe den vollen Strom via die Bypassdiode (Bild 12). Bei höherer Spannung reicht die obere Zellenreihe nicht mehr, es braucht auch den Spannungsbeitrag von den anderen Zellenreihen, allerdings mit reduziertem Strom als Folge der Verschmutzung.

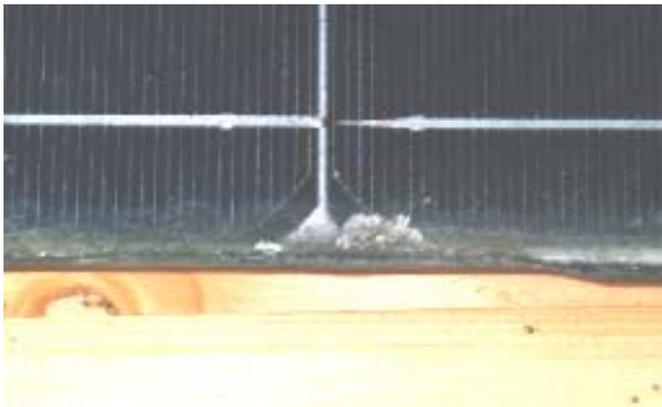
Bild 11: Detailansicht der Verschmutzung an der Modulkante

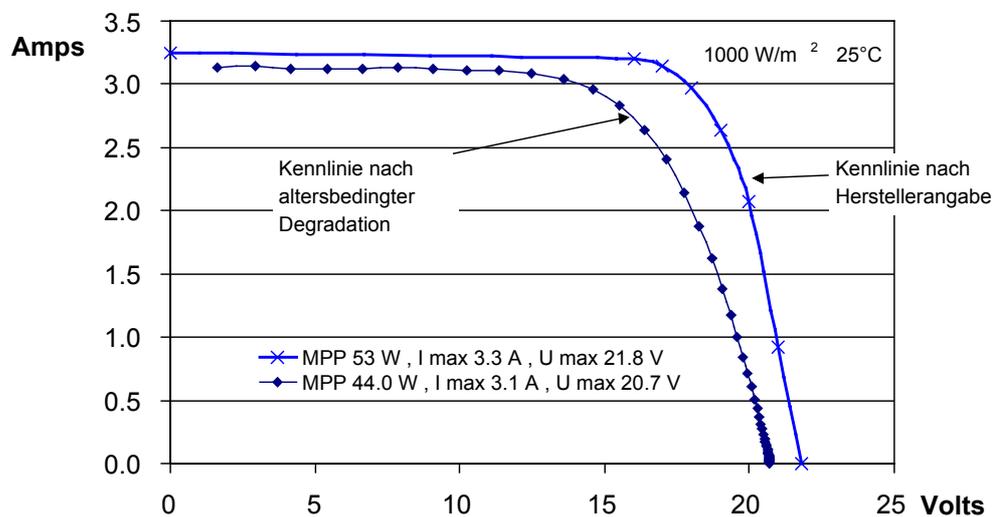
Bild 13: Darstellung der Degradation anhand der Modulkennlinie

Die Auswertung der Alterungserscheinung wurde über die gemessene I-U- Kennlinie durchgeführt, die mit der vom Hersteller angegebenen Kennlinie verglichen wurde. Im Bild 10 sehen wir die I-U-Kennlinie eines Moduls mit mittlerer Leistungs-Degradation. Unter Berücksichtigung der angegebenen Toleranz des Herstellers, beträgt die Reduktion der auf Normwerte umgerechneten Leistung 9.8%.

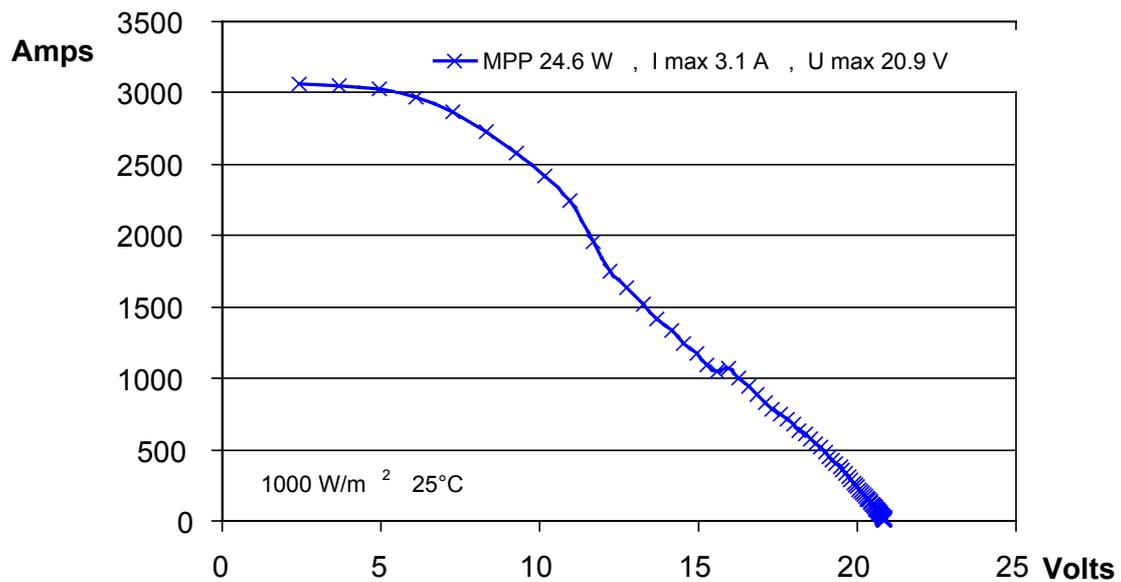
Bild 16: I-U- Kennlinie eines defekten Moduls

In dem Diagramm sehen wir die I-U- Kennlinie eines defekten Moduls, das wir nach Bewertung der Kennlinie aussortiert haben. Nach Abschluss der Messungen zeigten zwei Module die angegebene Charakteristik.
