Schlussbericht 17. Oktober 2013

Solare Prozesswärme mit konzentrierenden Kollektoren

Pilotanlage Lataria Engiadinaisa SA, Bever

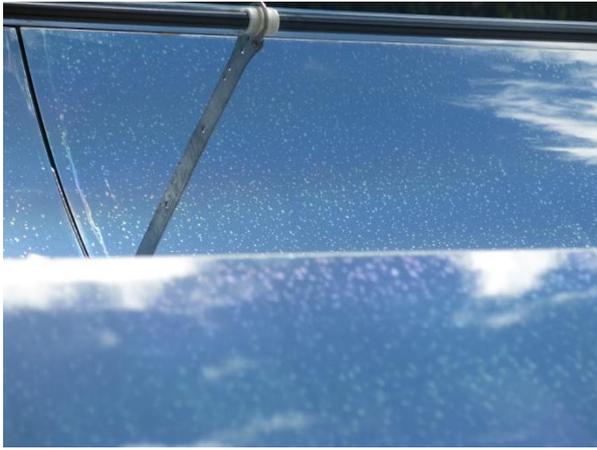
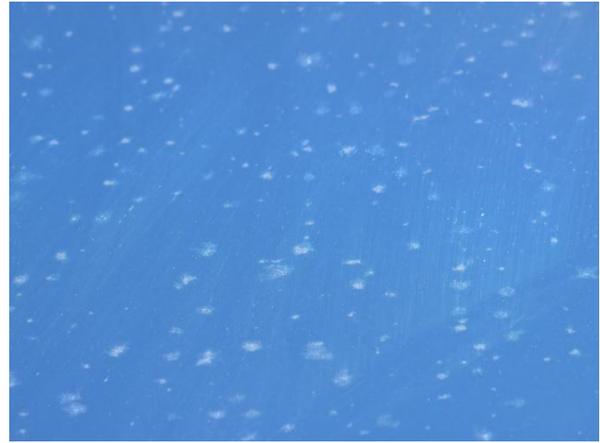
Bei der jährlichen Betriebskontrolle und Kollektorenreinigung im Juni 2013 vor Ort wurde festgestellt, dass sich weisse Flecken auf den Reflektoren gebildet haben, siehe nachfolgende Abbildungen.

Abbildung 5 Weisse Flecken auf den Reflektoren

Abbildung 6 Grossaufnahme der Flecken auf den Reflektoren.

Die Flecken sind nicht von Hand an den Reflektoren spürbar, sind also keine mechanischen Einträge. NEP Solar, die Lieferantin, klärt die Ursache gemeinsam mit der Sublieferantin der Reflektoren. Wahrscheinlich werden die Reflektoren aller Kollektorreihen auf Garantie ersetzt.

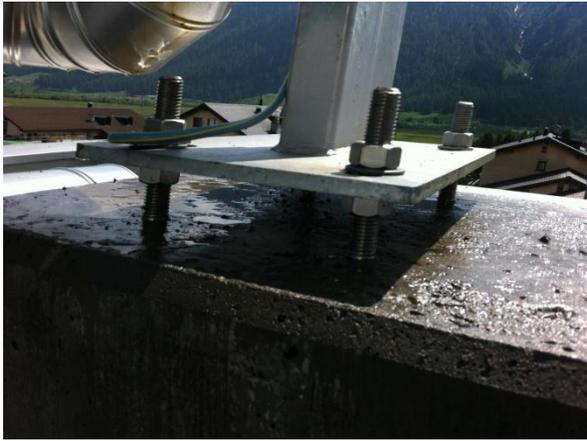
Zugleich wurde festgestellt, dass aus einem Kollektoranschluss Thermoöl austritt, siehe Abbildung 7. Die Anlage lief während 3 Wochen, bis die Leitung ausgetauscht werden konnte, nur mit zwei Kollektoren, da der Strang des Kollektors mit der defekten Verbindungsleitung abgesperrt wurde. Es ist nicht so viel Thermoöl ausgetreten, dass dies über die Drucküberwachung hätte detektiert werden können. Die Ursache lag an einer undichten Stelle an der flexiblen Verbindungsleitung zwischen Absorberrohr und Wärmeleitung. Die genaue Ursache für die Undichtigkeit der Verbindungsleitung konnte noch nicht festgestellt werden. Nachdem die Isolation der Verbindungsleitung entfernt worden ist, konnten zwei Knicke in der Leitung entdeckt werden, siehe Abbildung 8 und Abbildung 9. Die Leitung schien sehr starr im Vergleich zur Ersatzleitung. Um die defekte Leitung auszutauschen, musste das Thermoöl der Anlage abgelassen werden. Nachdem die Ersatzleitung eingesetzt worden war, konnte die Anlage wieder mit Thermoöl befüllt werden. Bei den anderen drei Kollektorreihen konnte kein Thermoölaustritt festgestellt werden. Die Firma NEP Solar klärt die genaue Ursache mit der Sublieferantin der Leitungen. In den anderen Anlagen der Firma NEP Solar sind dieselben Leitungen im Einsatz, ein Defekt konnte bisher noch nicht festgestellt werden. Sobald die Ursache für die Undichtigkeit der Leitung geklärt ist wird ewz gemeinsam mit NEP Solar entscheiden, ob sämtliche Leitungen präventiv ausgewechselt werden müssen.

Abbildung 7 Thermoölaustritt

- Aufgrund der Schneelasten und des niedrigen Ertrags von Mitte November bis Ende Januar wird ewz prüfen, ob der Aufwand für den Betrieb der Anlage während der Zeit gerechtfertigt ist oder die Anlage während dieser Zeit ausgeschaltet wird.
- Bestimmung der Ursache für den Stickstoffverlust, Massnahmen definieren.
- Beurteilung, ob die flexiblen Kollektorverbindungsschläuche ersetzt werden.

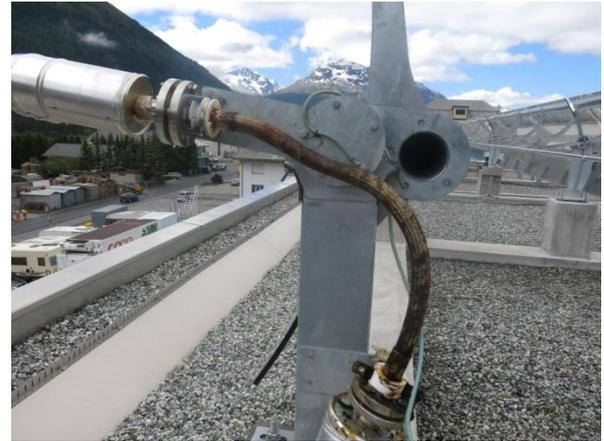
Abbildung 8 Unisolierte Verbindungsleitung.

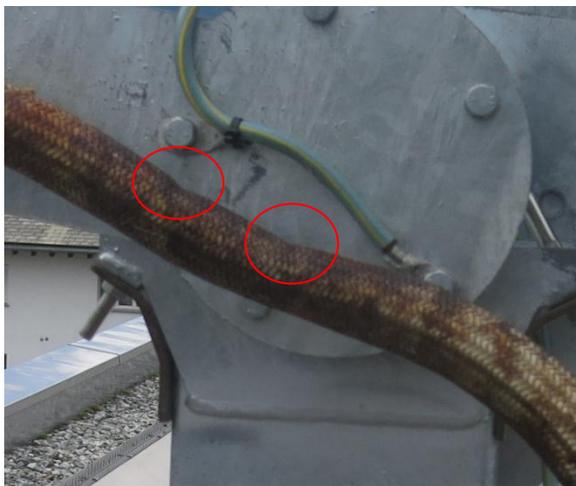
Abbildung 9 Zwei Knicke in der Verbindungsleitung.

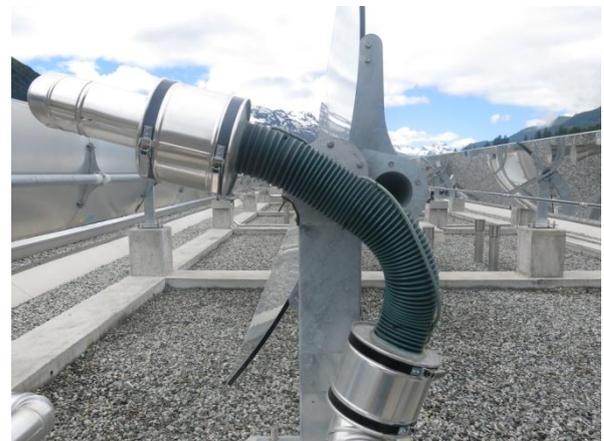
Abbildung 10 Isolierte Verbindungsleitung.

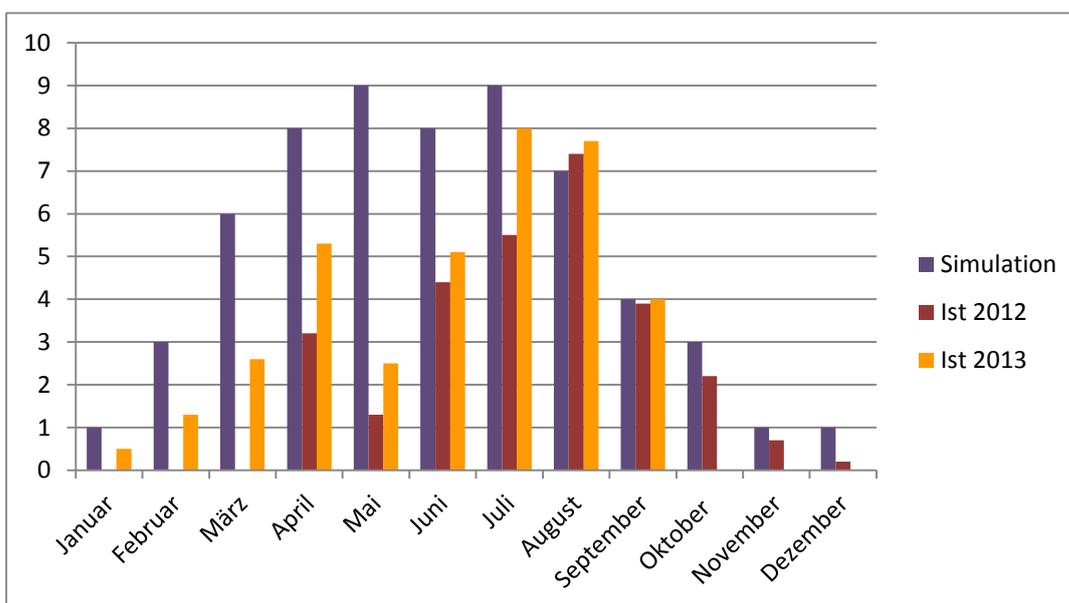
Abbildung 11 Vergleich der monatlich erzeugten Energie in MWh mit den Werten der ursprünglichen Simulation.

Aufgrund der vielen Stillstände konnte die Anlage oft die simulierten Werte nicht erreichen. Im August und September stimmen die Werte sehr gut mit der Simulation überein. Sobald die Anlage läuft, läuft alles sehr gut (Steuerung, Temperaturen, Druck etc.) Das Ziel ist, in Zukunft über das ganze Jahr gesehen näher an die simulierten Werte zu kommen. Dazu wurde ein interner Betriebsoptimierungs-Prozess gestartet.
