Abschlussbericht 07. Oktober 2010

Tiefen-EWS Oftringen:

Sanierung einer 706 m tiefen 40-mm-2-Kreis PE-Erdwärmesonde

*– abgelöste Kalkablagerungen verursachten
einen sukzessiven Verschluss der Pilotanlage*

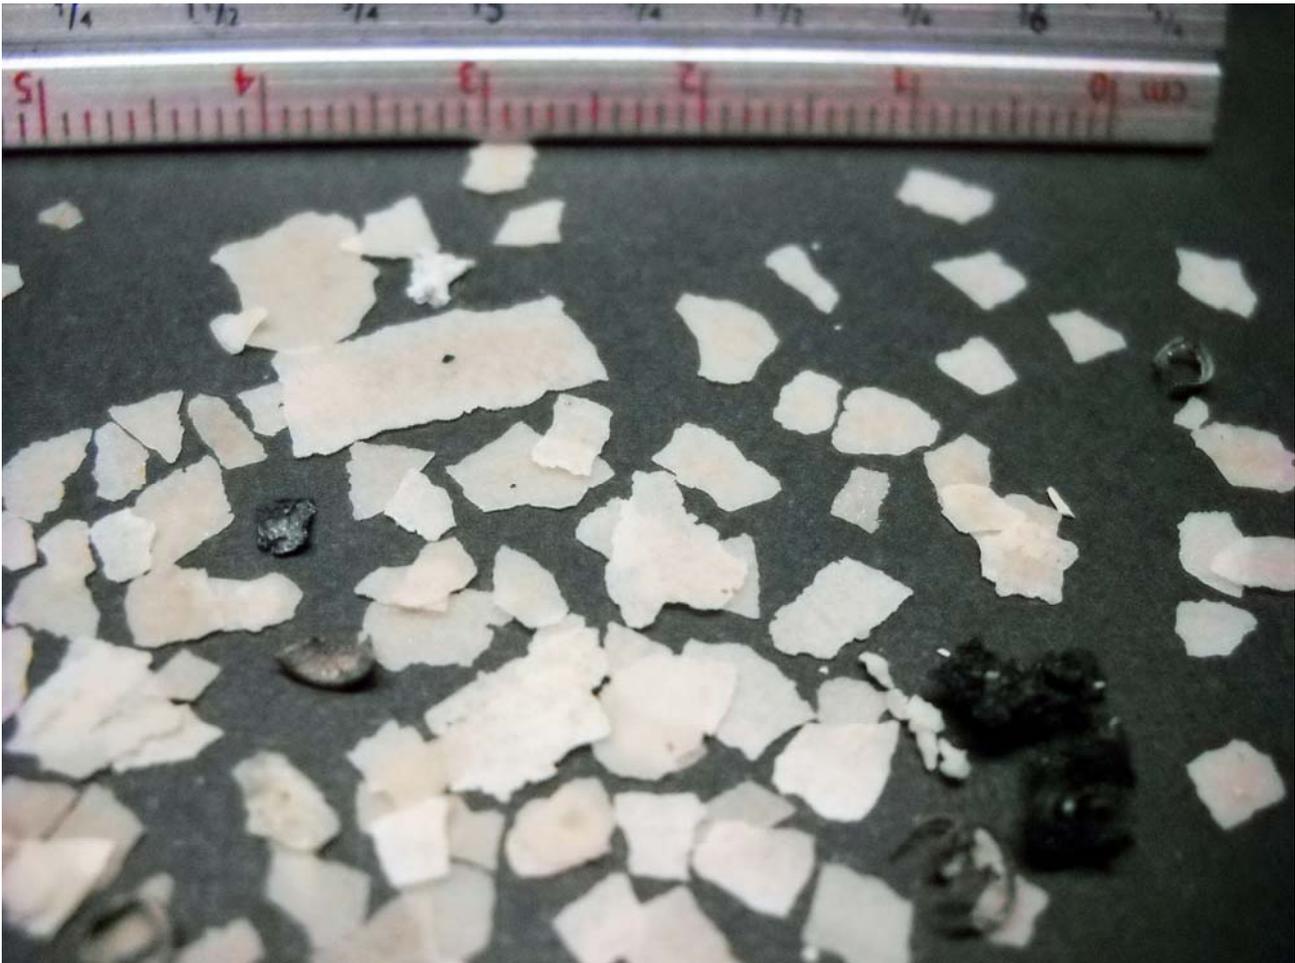
Im Kreislauf des Wärmeträgermediums war bereits in der Planungsphase ein Schmutzfang vor dem Wasserzähler für die Leistungsmessung vorgesehen (Beilage 2). Einerseits ist dadurch die für die Anlage essentielle Leistungsbestimmung vor Fremdeinflüssen besser geschützt, andererseits kann an dieser Stelle mit relativ kleinem Aufwand eine Kontrolle über den eventuellen Verschmutzungsgrad des Solekreislaufs durchgeführt werden. Bei der Überprüfung des Siebeinsatzes wurden viele Kalkplättchen gefunden. Auf Abbildung 2 wird eine Probe aus dem Schmutzfang dargestellt.

Abb. 2: Auswahl an Fremdkörpern, welche am 6. Januar 2010 aus dem Sieb des Schmutzfangs entnommen wurden. Es waren sehr viele kleinere und grosse Kalkplättchen (maximale Grösse (L x B) 2 x 0.5 cm, 0.1 bis 0.2 mm dick, gebogen wie das Sondenrohr) enthalten. Daneben wurden wenige spiralförmig gedrehte Eisenspäne und schwarze PE-Kunststoffstückchen im Sieb gefunden.

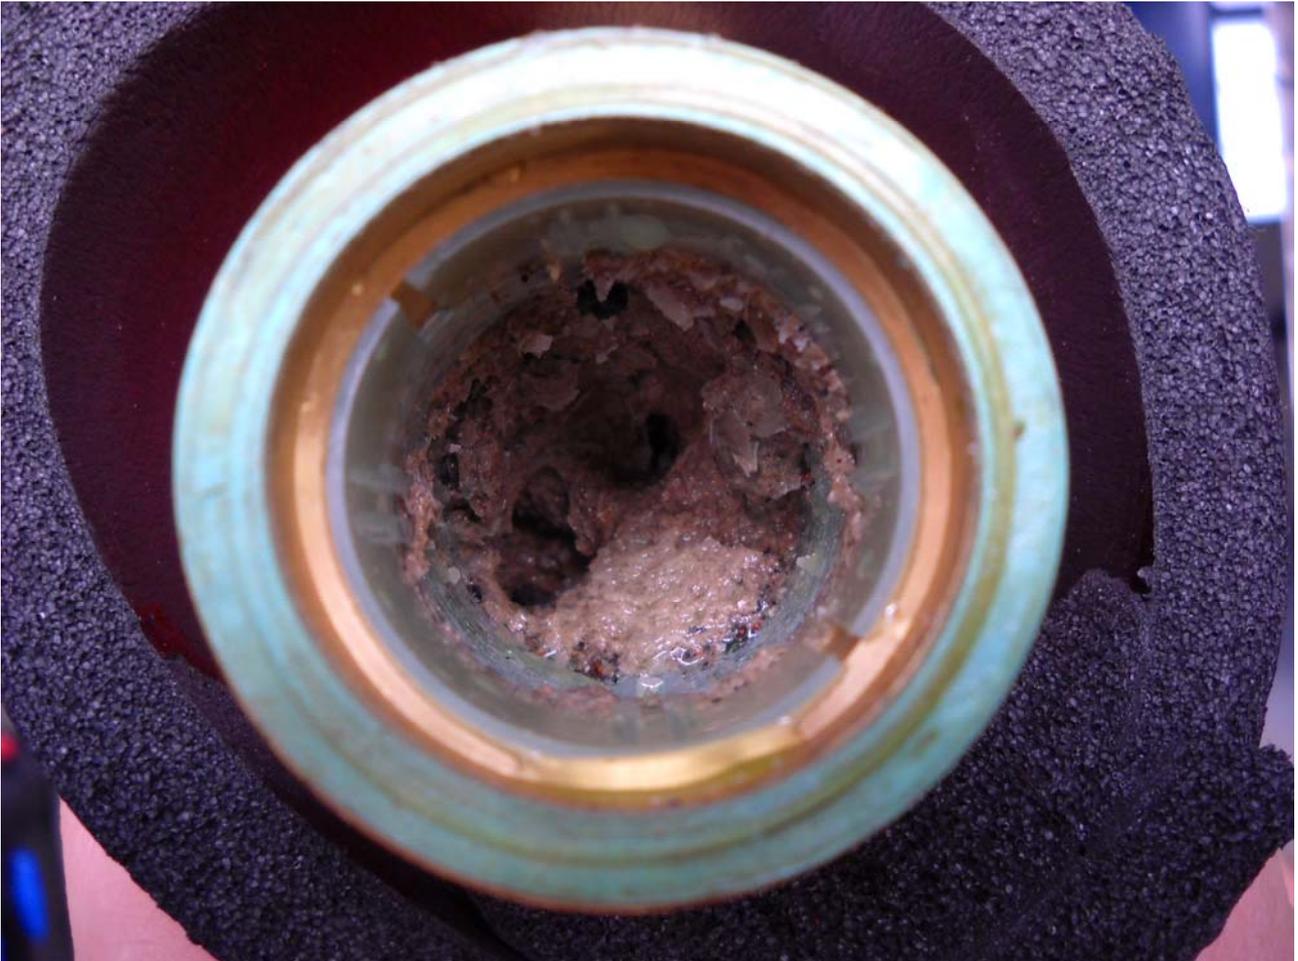
Die empfindliche Mechanik von Wasserzählern ist meist bereits werksseitig durch einen eingebauten Siebeinsatz vor Schmutzfasern (z. B. Dichtungsmaterial) oder sonstige Fremdpartikel (z. B. Eisenspäne) geschützt. Die Siebe stellen eine einfache und effektive Schutzmassnahme für das Zählwerk der Wasseruhr dar. Beim Öffnen des Leitungskreislaufes und Herausnehmen des ersten von insgesamt zwei installierten Wasserzählern zeigte sich, dass der werksseitig eingebaute Siebeinsatz durch Kalkplättchen stark verunreinigt war. In der Folge wurden die beiden installierten Wasserzähler ausgebaut und gereinigt. Vor allem der erste Zähler (warmseitig, aus den Sonden) war mit kleinen und grossen Kalkpartikeln stark verschmutzt (Abb. 3).

Abb. 3: Foto mit Blickrichtung in Fliessrichtung Wasserzähler (erster Wasserzähler aus den Sonden, siehe Beilage 2 sowie Abb. 7). Der werksseitig eingebaute Schmutzfang war fast vollständig mit Kalkplättchen und -schlamm verstopft.

Nachdem auch die ab Werk eingebauten Schmutzfangsiebe beider Wasserzähler gereinigt, die Wasserzähler wieder eingebaut und die Anlage angefahren wurde, zeigten die bisherigen Massnahmen erste Erfolge. Die ursprünglichen maximalen Durchflusswerte von 3'900 l/h wurden jetzt wieder erreicht. Eine halbe Stunde später ist der eingestellte Durchflusswert erneut kontrolliert worden. Die Messung ergab einen Wert von 2'280 l/h; Tendenz weiter fallend. Nach etwa einer Stunde ist der Durchfluss wieder auf das gleiche Niveau wie vor der Reinigung gefallen. Nach diesem ernüchternden Ergebnis wurde das Messprogramm vorläufig eingestellt.

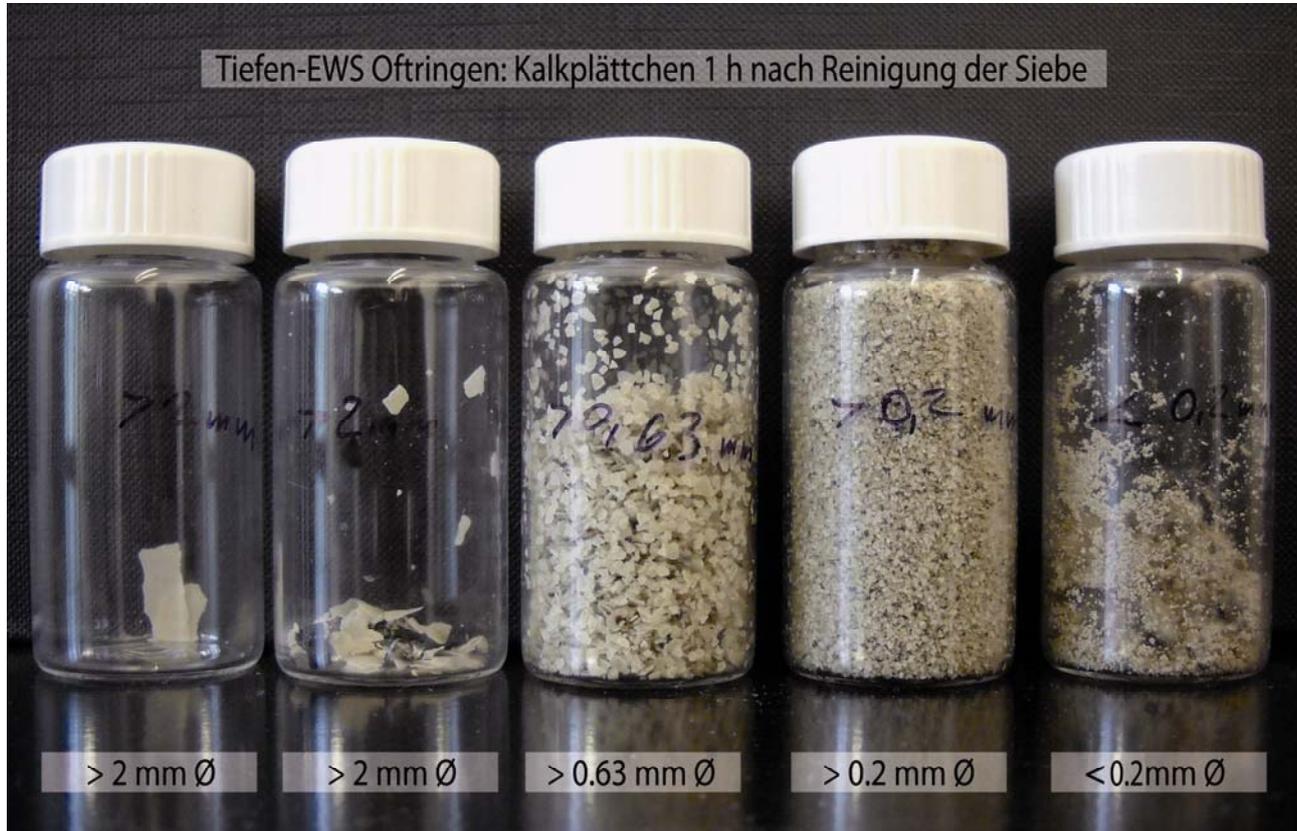
Für die Möglichkeit der mechanischen Reinigung war es zuerst notwendig, die genaue Korngrößenverteilung zu kennen. Hierfür wurde die Anlage gereinigt und nach einer Stunde Betriebszeit die in den Sieben zurückgehaltene Menge Kalk entnommen und im Gesteinslabor der EBERHARD & Partner AG nach Korngrößen getrennt (Abb. 4).

Abb. 4: Qualitative Korngrößenanalyse nach Reinigung aller Siebe und einer Stunde Betriebszeit der Tiefen-EWS Oftringen. Ein erheblicher Teil der Kalkplättchen setzt sich aus der Siebfraction >0.2 mm Durchmesser zusammen.

Aufgrund des Analyseergebnisses wurde beschlossen, die Kalkpartikel durch zusätzliche technische Umbaumaassnahmen zu entfernen.

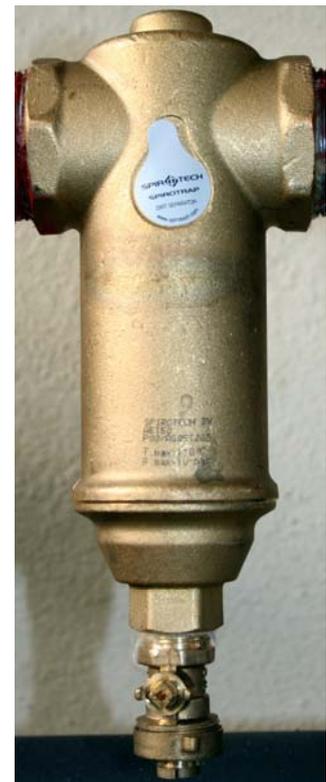
Abb. 5: Zusätzlich installierter Schlammabscheider

Direkt nach dem Sondenverteiler wurde ein Schlammabscheider (Abb. 5) installiert. Ein Schlammabscheider entfernt aus einer Flüssigkeit einerseits Schmutzpartikel bis zu einer Grösse von 5 bis 10 μm , andererseits werden die Standzeiten von zusätzlichen Filtersystemen nach dem Schlammabscheider deutlich verlängert.

Der Schlammabscheider hat gegenüber einem normalen Filtersystem einen grossen Vorteil: die Schlammpartikel können bei laufendem Betrieb ausgespült werden. Da die Anlage anfänglich 2 bis 3-mal pro Woche gereinigt und mittels Durchflussmessung überwacht werden sollte, war ein selbstständig reinigender Schlammabscheider nicht notwendig.

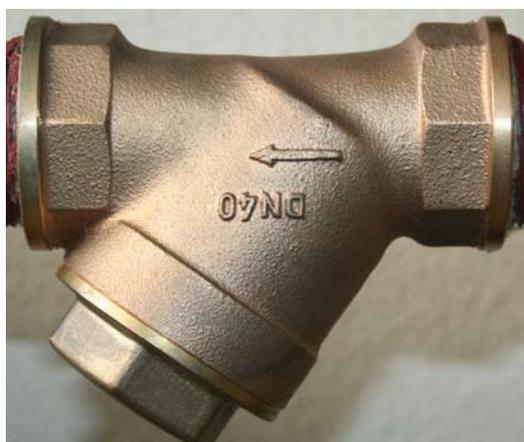
Abb. 6: Vor dem Wasserzähler eingebauter Schmutzfänger

Vor den beiden Wasserzählern wurden zusätzlich Schmutzfänger (Abb. 6) eingebaut. Schmutzfänger halten mittels eines Siebeinsatzes grössere Partikel zurück. Hierbei handelt es sich um Schmutzteilchen, welche beim ersten Durchlauf von dem Schlammabscheider nicht zurückgehalten wurden und die Funktion des Wasserzählers beeinflussen könnten.

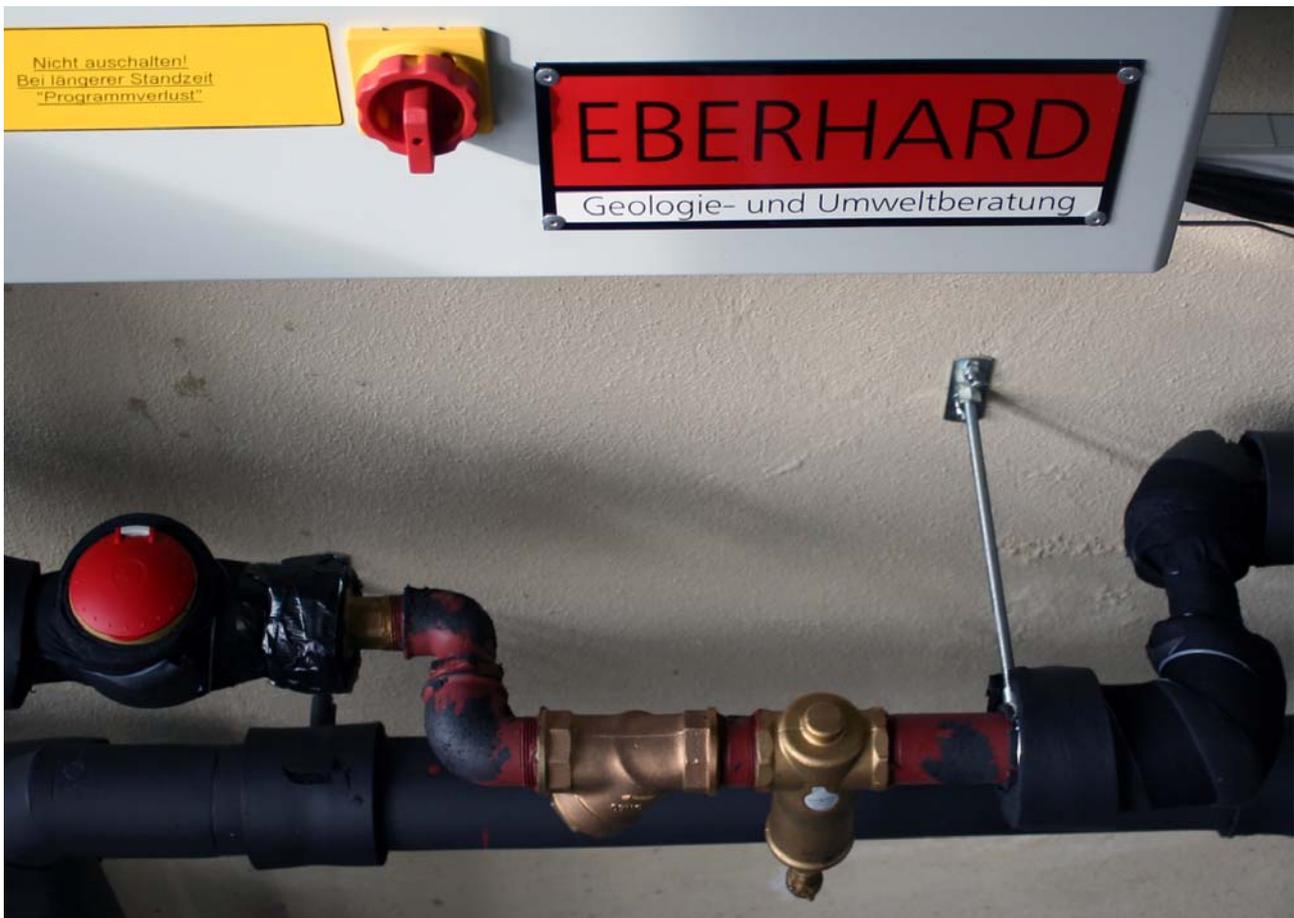
Nach dem Abschluss der Umbaumaßnahmen (Abb. 7) begann der einwöchige Probebetrieb der Forschungsanlage. Anfangs wurde die Zirkulationsrate auf 3'550 l/h eingestellt. Nach einer Woche (ohne Reinigung der Siebeinätze) war die Durchflussrate auf etwa 2'600 l/h abgefallen. Aufgrund dieses Ergebnisses wurde der Schlammabscheider spätestens alle 2 Tage gespült und die beiden Schmutzfänger vor und nach jeder neuen Einstellung (Leistungsentzug, Durchflussänderung) gereinigt. Vor und nach jeder Spülung des Schlammabscheiders wurde der Durchfluss gemessen. Betrug die Abweichung trotz der Spülung des Schlammabscheiders mehr als 500 l/h von der früher eingestellten Zirkulationsrate, wurde die Anlage kurzzeitig für etwa 1 bis 2 h vollständig heruntergefahren und alle Siebeinätze gereinigt. In der ersten Zeit wurde diese Maßnahme etwa ein bis zwei Mal pro Woche durchgeführt.

Abb. 7: Zustand nach der Sanierungsmaßnahme (Vorlauf): Der warmseitig installierte Schlammabscheider sowie der neu hinzugekommene Schmutzfänger vor dem Durchflusszähler. Der Leitungsabschnitt wurde nach der Dichtigkeitsprüfung isoliert.

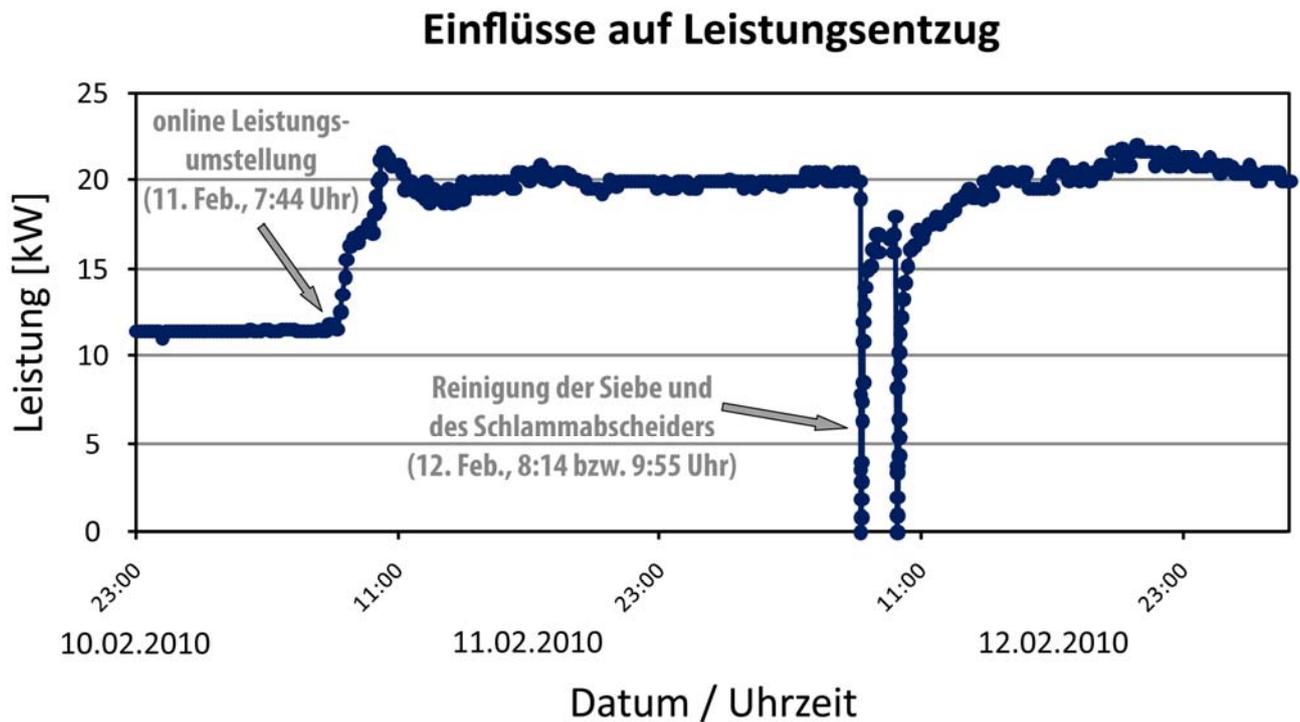
Für eine zusätzliche Reinigung der beiden Schmutzfänger musste die gesamte Anlage heruntergefahren, druckentlastet, gereinigt und wieder befüllt werden. Der gesamte Vorgang dauerte 1 bis 2 Stunden. Diese Zeit macht sich besonders deutlich in den Leistungsentzugsprotokollen bemerkbar (Abb. 8).

Aus Abbildung 8 geht hervor, dass die Anlage eine beträchtliche Zeit benötigt, bis wieder der alte, vorher eingestellte Leistungsentzug erreicht wird. Bei den Temperaturen war der Einfluss deutlich geringer. Aus diesem Grund wurde die grosse Anlagenreinigung immer vor einer Umstellung (z. B. neuer Leistungsentzug oder andere Durchflussmenge) durchgeführt. Erst nach Erreichen der eingestellten Leistung bzw. nachdem sich ein kontinuierliches Temperaturgleichgewicht in den unterschiedlichen Sondenniveaus eingestellt hat wurden die Messwerte für die weitere Auswertung verwendet.

Abb. 8: Effektive Anlagenbeeinflussung durch die Reinigung der beiden Schmutzfänger sowie des Schlammabscheiders. Bei der online erfolgten Leistungsumstellung (ohne Unterbrechung der Zirkulation) wurde der eingestellte Sollwert (20 kW Leistungsentzug) nach etwa 3 Stunden erreicht. Nach der völligen Unterbrechung der Zirkulation (Reinigung der Schmutzfänger / Schlammabscheider) wurden nach dem Anfahren der Forschungsanlage mehr als 15 Stunden für die Erreichung des eingestellten Sollwertes benötigt.
