# Langzeitverhalten von netzgekoppelten Photovoltaikanlagen

## Schlussbericht

**C. Renken und H. Häberlin**  
**Berner Fachhochschule**

Schlussbericht:  
PSEL-Projekt Nr. 113  
BFE-Projekt Nr. DIS 19490 / 59074

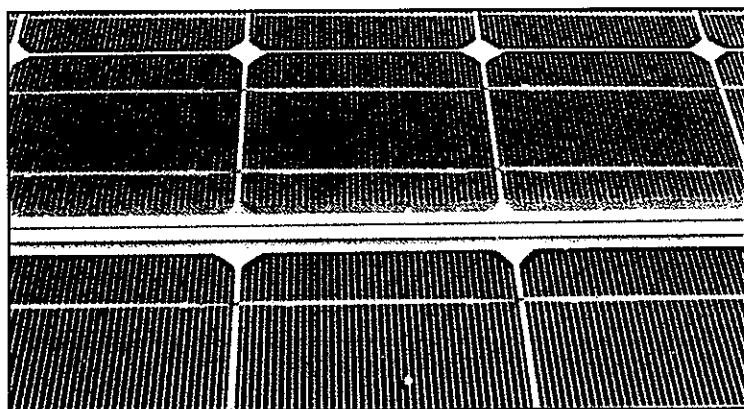
**Bild 3-4:**

vom danebenstehenden Gebäude. Auf der westlichen Hälfte betrug die Reduktion der auf STC umgerechneten Leistung infolge dieser Verschmutzung zwischen 6,9% und 9,8% pro Array. **Die durchschnittliche Reduktion** bezogen auf diesen Teil der Anlage betrug **8,3%**. Auf der östlichen Hälfte betrug die Reduktion der auf STC umgerechneten Leistung infolge dieser Verschmutzung zwischen 3,1% und 6,8% pro Array. **Die durchschnittliche Reduktion** bezogen auf die östliche Hälfte betrug **4,9%**. Auf dem beobachteten Verschmutzungstreifen etablierten sich teilweise bereits **Pionierpflanzen (Moose und Flechten)**, welche die Entwicklung des Schmutzstreifens durch Zurückhaltung von organischem und anorganischem Staub weiter verstärkten (Bild 3-4 bis Bild 3-7).

Verschmutzungstreifen an der Unterkante eines gerahmten Moduls Siemens M55 (längere Seite in horizontaler Position gemäss Bild 3-3).

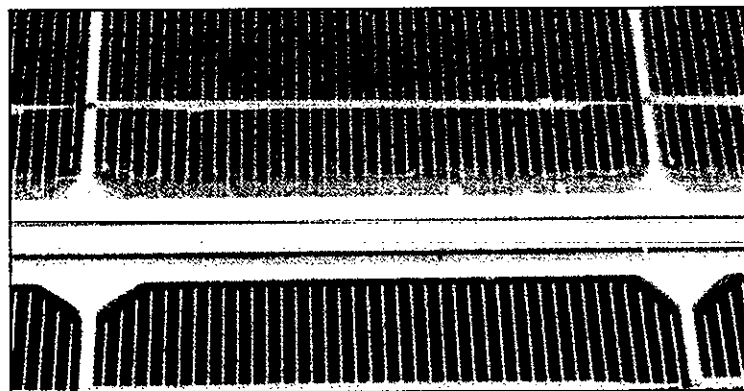
**Bild 3-5:**

Detailansicht des relativ kompakten, etwa 1 cm breiten Verschmutzungstreifens an der Modul-Unterkante (Detail von Bild 3-4).

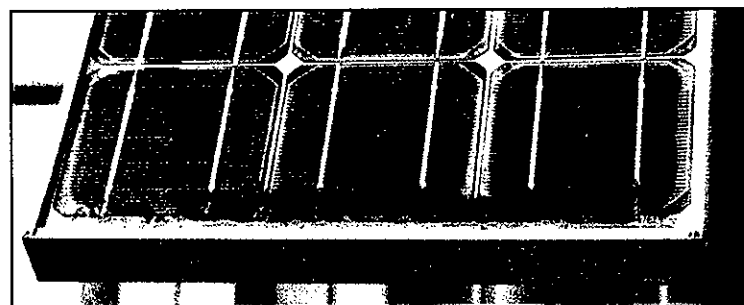
**Bild 3-6:**

Auch bei steiler angestellten, hochkant montierten Modulen können derartige Verschmutzungstreifen auftreten. Beim gezeigten Modul ist der Anstellwinkel 65°.

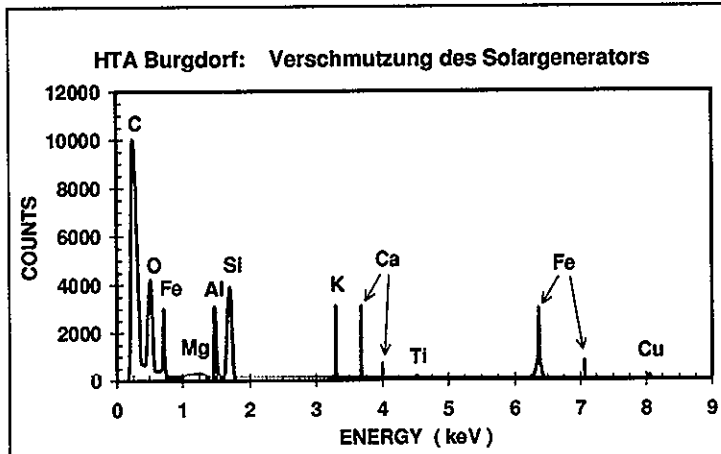
**Bild 3-11:**

Da im deponierten Material auch Eisenstaub nachgewiesen wurde (Bild 3-11), lag zunächst die Vermutung nahe, dass dieser Eisenstaub für die Entwicklung dieser Verschmutzung mitverantwortlich ist und dass es sich primär um ein lokales Phänomen handelt, das durch die Eisenbahn-Hauptstrecke bei dieser Anlage bedingt ist. Im Bereich der Anlage, welche einige 100m vom Bahnhof Burgdorf entfernt in einer Distanz von etwa 50m von der Bahnlinie liegt, führen viele Züge Bremsmanöver durch. Untersuchungen bei anderen, weiter von der Bahnlinie entfernten Anlagen in Burgdorf zeigten aber ebenfalls permanente Verschmutzungen.

Analyse der Zusammensetzung des verschmutzenden Materials: Eine dispersive Mikro-Röntgenaufnahme zeigt die wichtigsten chemischen Elemente, welche auf entsprechende organische und anorganische Komponenten deuten.

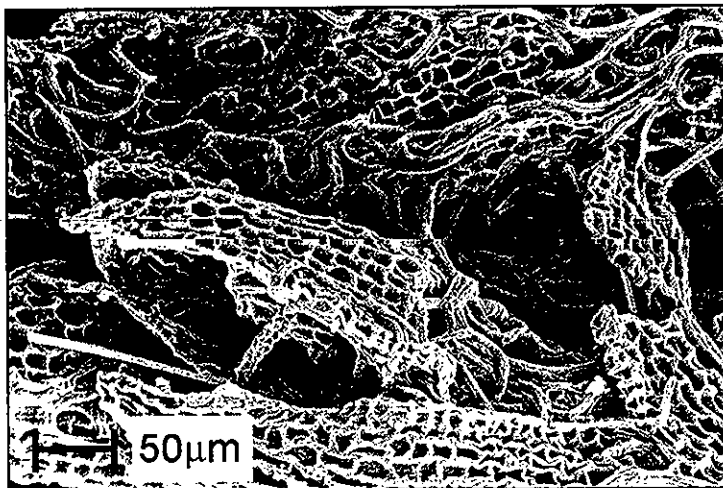
**Bild 3-12:**

Elektronenmikroskopische Aufnahme der in einem Verschmutzungsstreifen enthaltenen Flechten.

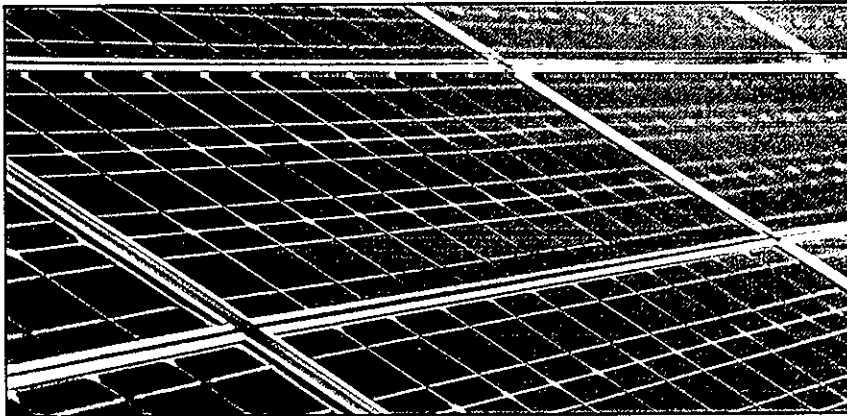
**Bild 3-14:**

Die deutlich sichtbare Verschmutzung reicht bei den Modulen bis in die Mitte der unteren Zellenreihe.

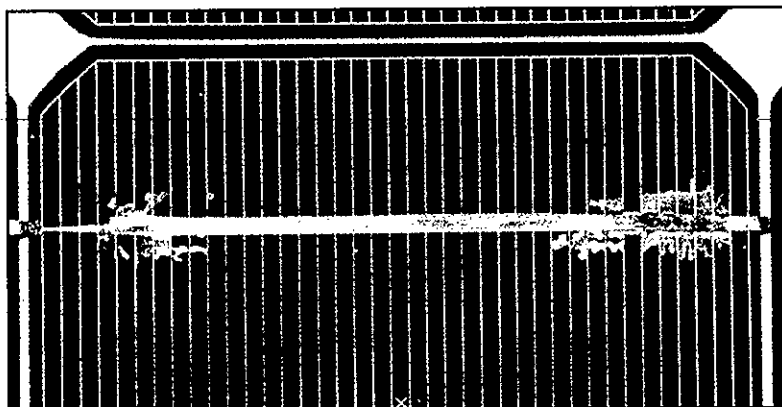
**Bild 3-19:**

Die Delamination bei PV-Modulen scheint nicht wie anfänglich angenommen ein einmaliges Problem zu sein. Bei der Untersuchung von etwa 100 Modulen (Baujahr 1993) des Solargenerators der 60kWp-Testanlage der HTA Burgdorf wurden an einigen Modulen Delaminationen festgestellt. Wie ein Vergleich von Bild 3-19 und Bild 3-20 zeigt, nehmen diese Delaminationen in ihrer Häufigkeit und Grösse im Laufe der Zeit zu.

Ende 1998 aufgenommene Delaminationen bei einem etwa neunjährigen monokristallinem Solarmodul (Produktionsjahr 1989).

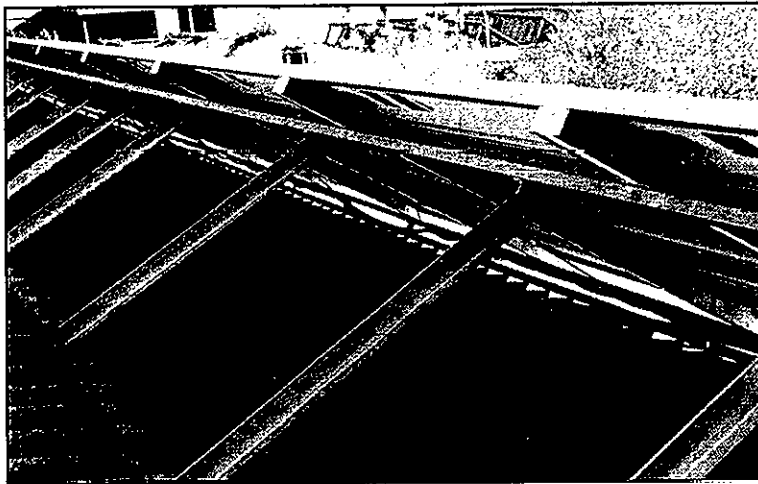
**Bild 3-21:**

Der Befestigung und dem Schutz der DC-Verkabelung muss aufgrund der Lichtbogengefahr besondere Beachtung geschenkt werden. Es fallen immer wieder Anlagen mit unzureichend sicherer DC-Verkabelung auf, wie das Beispiel einer 5-jährigen Burgdorfer PV-Anlage zeigte. Bei dieser Anlage wurde die DC-Verkabelung an der Metallmontagekonstruktion der Module bündelweise mit dünnen nicht **UV-beständigen** Kabelbindern befestigt. Im Oktober 1998 herrschte recht windiges Herbstwetter in der Region. Während dieser Zeit wurden fast sämtliche Kabelbinder, aufgrund der herrschenden Windlast zerrissen. Die Verkabelung hing danach ab den Modulanschlussdosen ohne Zugentlastung auf einer Länge von bis zu 10m frei durch (Bild 3-21). Die Anlagensicherheit war in einem hohen Masse gefährdet. Durch den Einsatz von robustem und alterungsbeständigem Befestigung-Material hätte das Problem vermieden werden können.

Die nicht **UV-beständigen** Kabelbinder zur Befestigung der Gleichstromverkabelung wurden nach 5 Jahren durch einwirkende Windlast durchgerissen. Die Verkabelung hing ohne Zugentlastung über mehrere Meter durch.

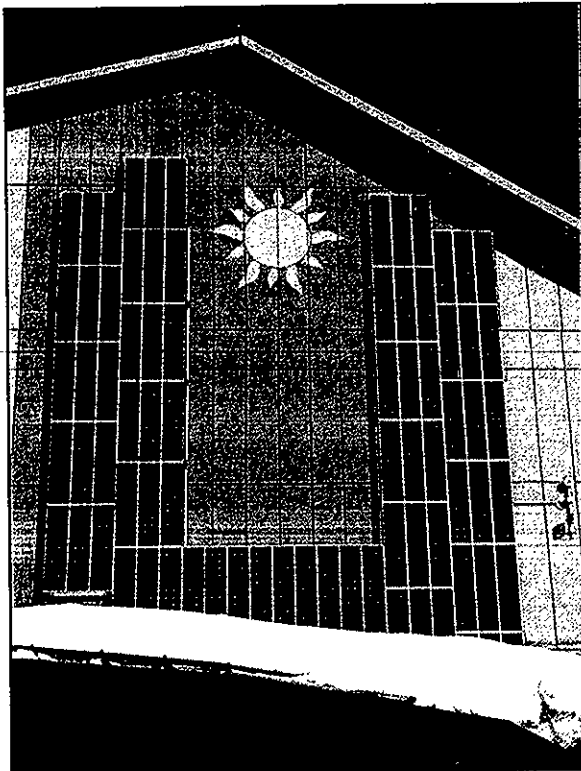
**Bild 4-4:** Der Solargenerator der Anlage Birg an der Mittelstation der Schilthorn-Luftseilbahn. Im Sommerhalbjahr wird der obere Teil des Generators vormittags durch das Dach verschattet.

- Durch Umverkabelung einiger Module könnte die Verschattung von mehreren Modulsträngen meistens vermieden werden. Der Anlagenbetreiber erwägt eine solche Umverkabelung im Jahre 1999.
- Andere Platzierung der Module, damit die Verschattung durch Schnee und vorstehender Dachkante vermieden wird (Bild 4-4, Bild 4-5, Bild 4-6 und Bild 4-7).

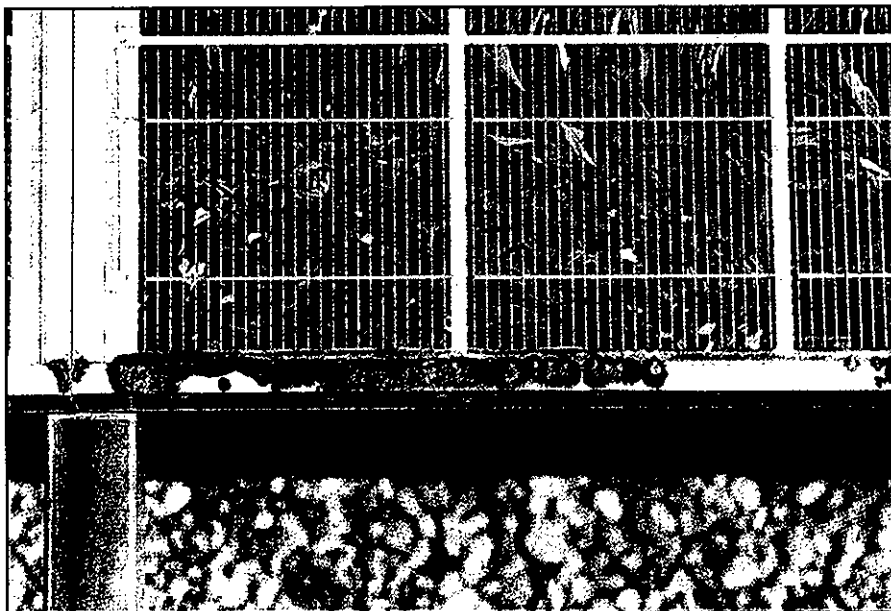
**Bild 4-16:**

Hinsichtlich der Degradation von PV-Modulen wäre eine Fortführung der messtechnischen Überwachung der Anlage EBL Liestal von grossem Interesse. Bei den hier verwendeten Kyocera-Modulen tritt aus den meisten Modulen Dichtungsmasse aus dem Rahmen heraus, eine Leistungsminderung konnte bisher jedoch nicht festgestellt werden.

Zudem fällt die zum Teil starke Rostbildung an der verzinkten Montagestruktur auf. Dieses Problem wurde schon an mehreren Anlagen beobachtet. Aus ästhetischen und besonders statischen Gründen ist der Einsatz von verzinktem Stahl für die Aufständigung von Solargeneratoren nicht unproblematisch.

Aus dem Grossteil der bei der Anlage EBL Liestal verwendeten Module tritt Dichtungsmasse aus. Die aus verzinktem Stahl bestehende Montagestruktur rostet.
