# VAKUUMDÄMMUNG IN FASSADENANWENDUNGEN

## MESSTECHNISCHE BEGLEITUNG UND LEISTUNGS- RECHNUNG

Jahresbericht 2009

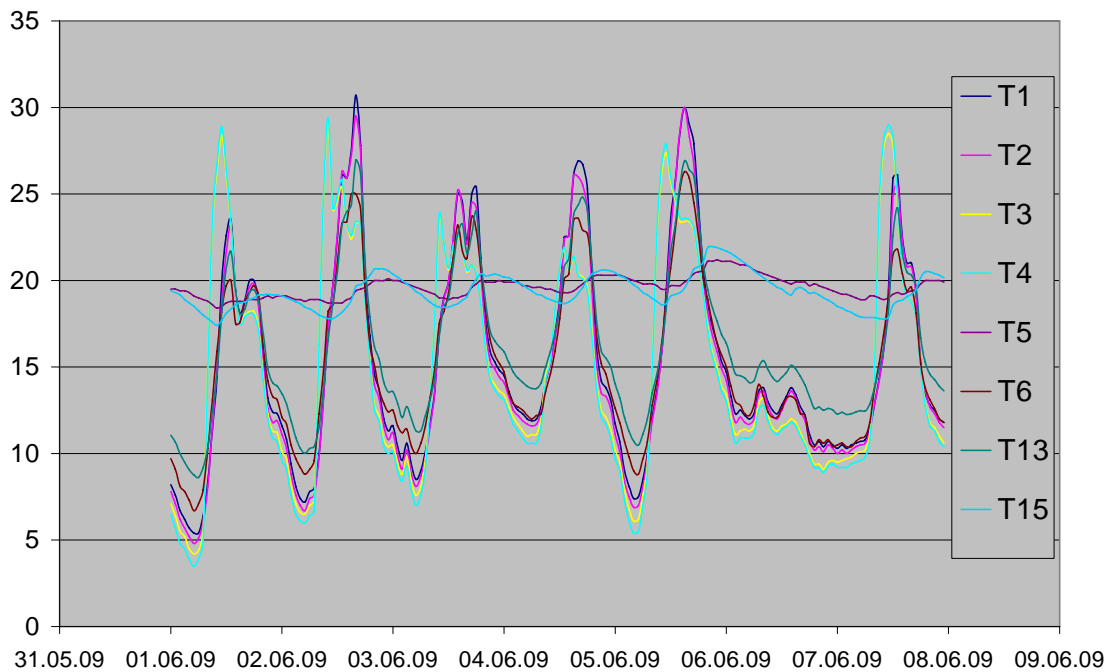
Bild 3. Gemessene Temperaturen im Juni 2009

Im Bild 3 wird der Unterschied der Süd- (T1 und T2) und der Ostfassade (T3 und T4) deutlich. Die Sonnenstrahlung erwärmt die Ostfassade früher.

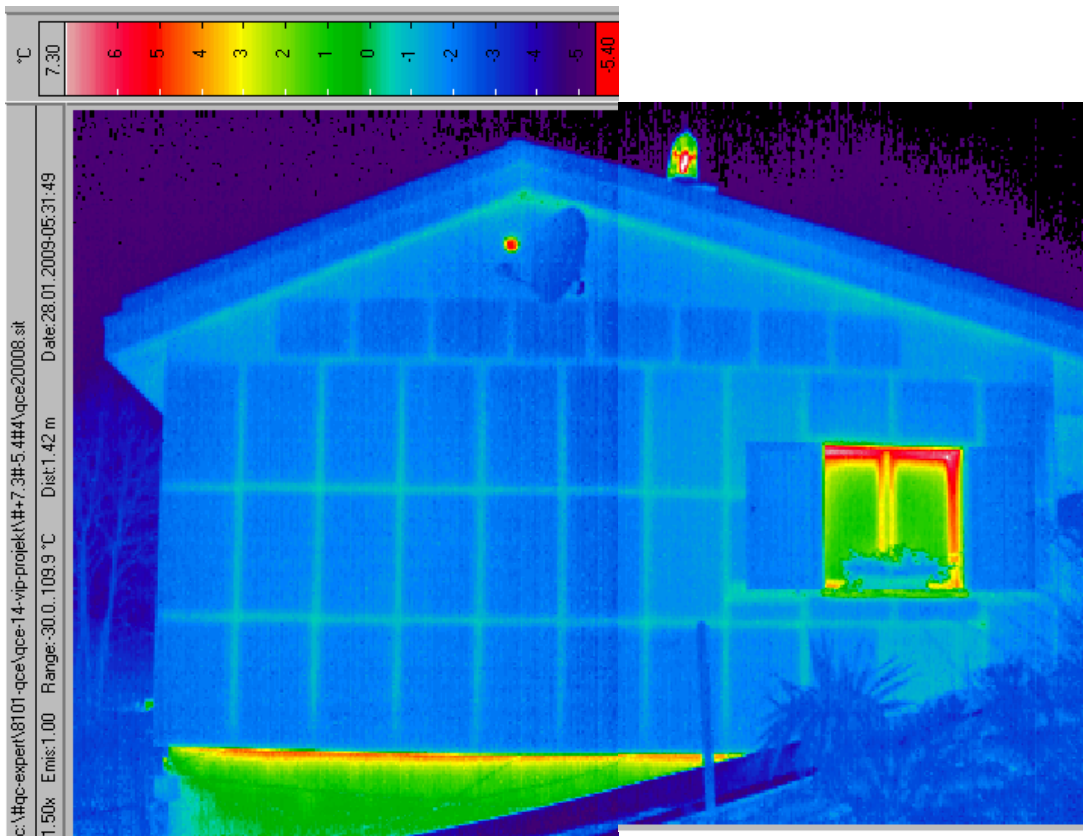
Bild 4. Infrarotaufnahme der Ostfassade (28.01.2009)

Aus dem Bild 4 geht hervor dass, die Temperatur bei den Fugen deutlich höher ist als auf den VIP-Paneelen, was eine Wärmebrücke d.h. einen linearen Wärmeverlust bedeutet. Letztere kann mit Hilfe von numerischen Simulationen bestimmt werden. Das Bild verdeutlicht auch, dass die VIP's zum Zeitpunkt der Aufnahme intakt (unbelüftet) waren.

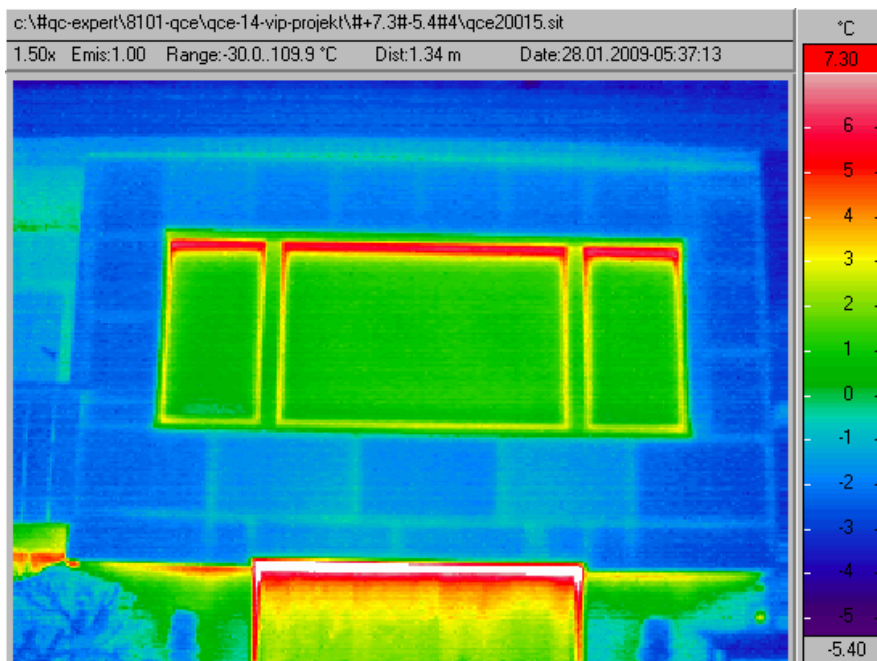
Bild 5. Infrarotaufnahme der Südfassade (28.01.2009)

Im Bild 5 sind die Fugen auch deutlich erkennbar. Erwartungsgemäss sind die Temperaturen an der VIP Oberfläche nahe den Gebäude-Ecken (geometrischer Wärmebrücken-Effekt) deutlich tiefer als in der Mitte der Fassade.
