Solartechnik  
Prüfung  
Forschung

## Langzeit-Alterungsuntersuchung an Abdeckungsma- terialien für thermische Sonnenkollektoren

Autoren Florian Ruesch<sup>1</sup>, Stefan Brunold<sup>1</sup>, Ueli Frei<sup>2</sup>, Thomas Häuselmann<sup>1</sup>,  
Elmar Frank<sup>1</sup>

Datum Februar 2008

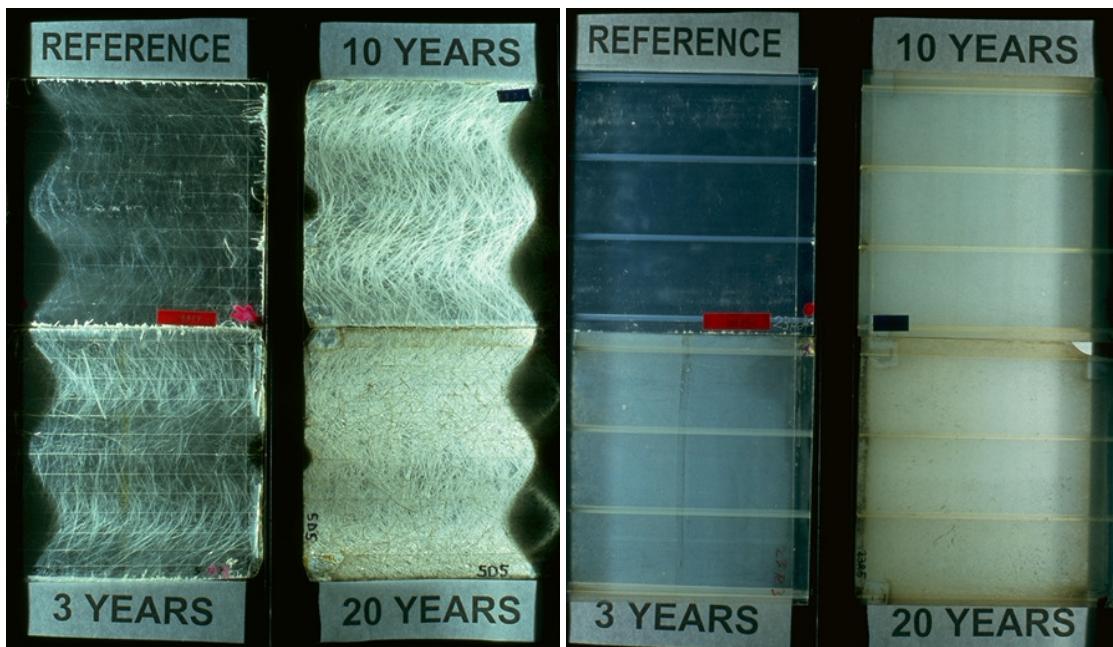
**Fig. 26** Aufnahme der unterschiedlich lang exponierten Proben einer faserverstärkten PMMA-Wellenplatte (PMMASin 1) und einer PMMA-Stegdoppelplatte (PMMASxP 1).

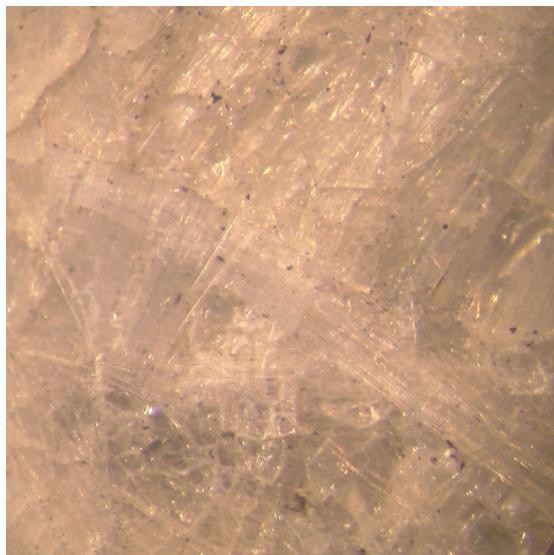
**Fig. 27** Mikroskopische Aufnahme der Oberfläche einer faserverstärkten PMMA-Probe (PMMASin 1) nach 20 Jahren Exposition in Rapperswil.

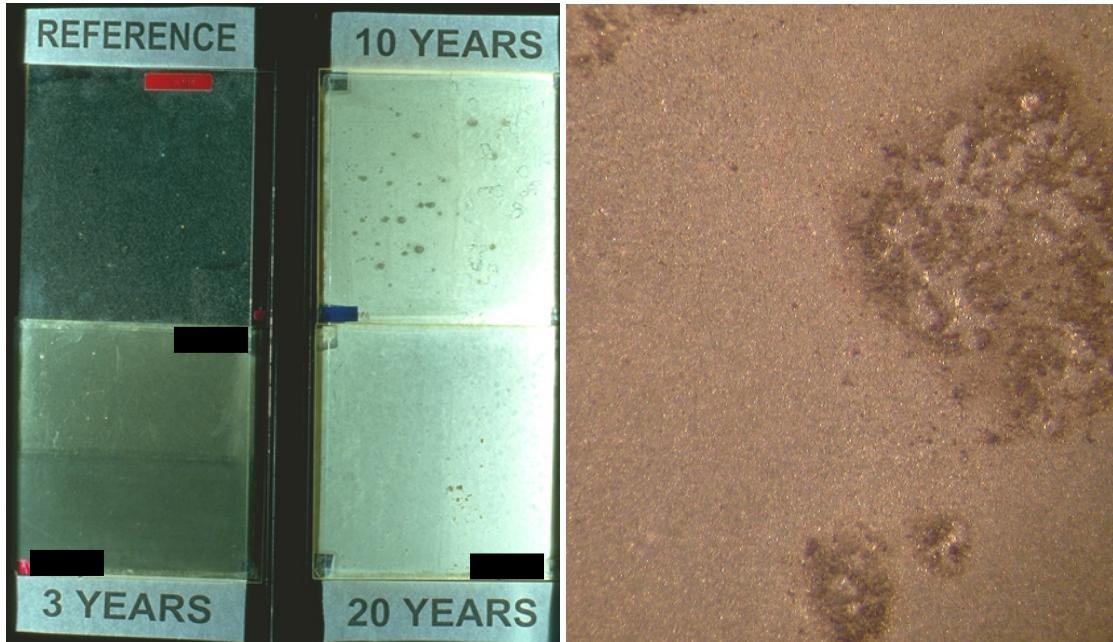
**Fig. 36** Aufnahmen der mit Schimmelpilz befallenen PC-Proben (PCfl 1) aus Rapperswil. Links Proben nach unterschiedlicher Expositionsduer in Durchlicht, rechts eine befallene Stelle vergrössert.

Bei den getesteten PC-Proben konnte eine Materialdegradation beobachtet werden, welche sich durch eine deutliche Vergilbung, eine Erosion der Ausgesetzten Oberflächen und einen Zerfall der PC-Folien manifestierte. Analog zu PMMA konnte eine leicht stärkere Verschmutzung der beschichteten Oberfläche einer AR-beschichteten PC-Probe beobachtet werden. Die AR-Schicht der PC-Folie schien hingegen einen gewissen Schutz gegen Verwitterung zu bieten. Der Vergleich einer verbesserten Scheibe mit ihrer Vorgängerin konnte deutlich geringere Transmissionsverluste der verbesserten Scheibe aufzeigen. In Rapperswil wiesen ein Grossteil der getesteten PC-Proben Schimmelbefall auf, dies nach 10 und 20 Jahren Exposition.

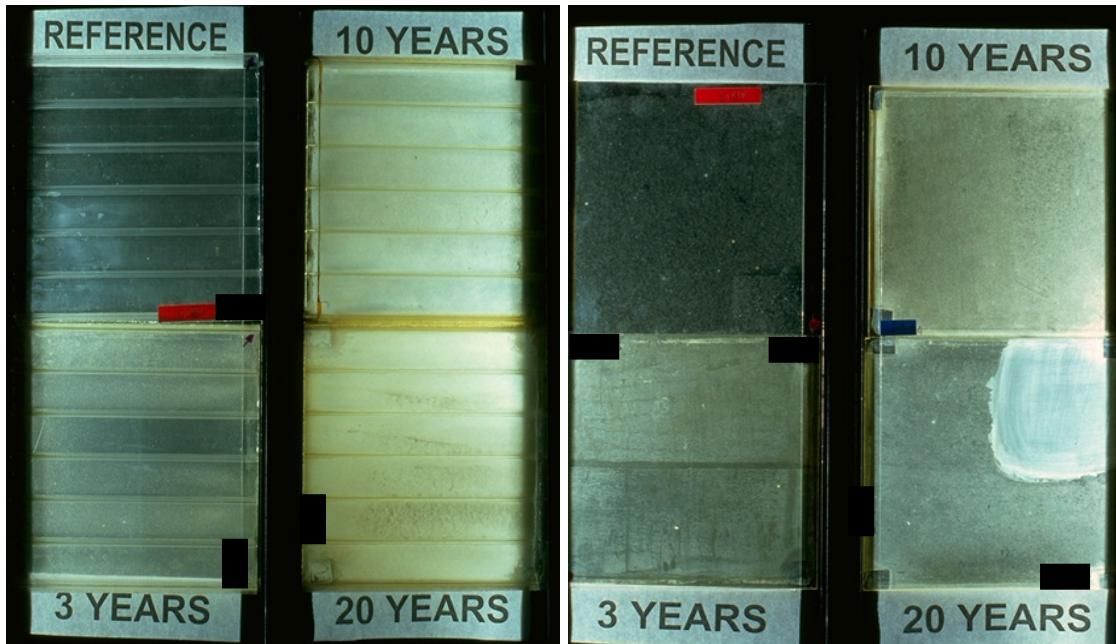
**Fig. 37** PC-Proben aus Rapperswil im Durchlicht, links: Stegdoppelplatte (PCSxP 5), rechts: Flache Scheibe (PCfl 1).

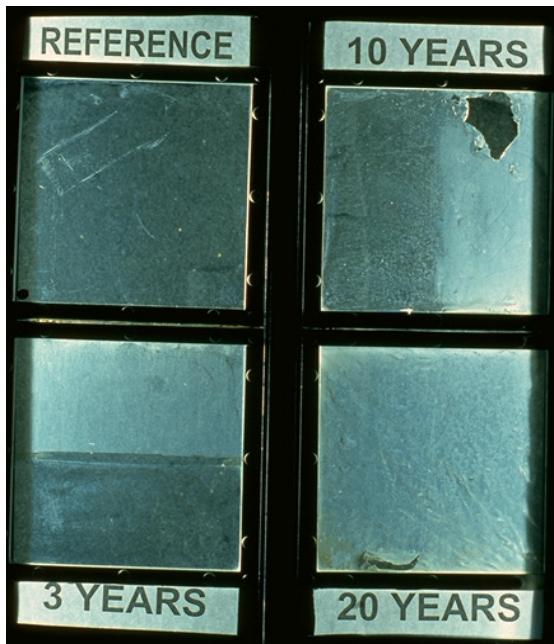
**Fig. 42** Hagelschäden bei einer in Rapperswil exponierten FEP-Folie (FEP 1).

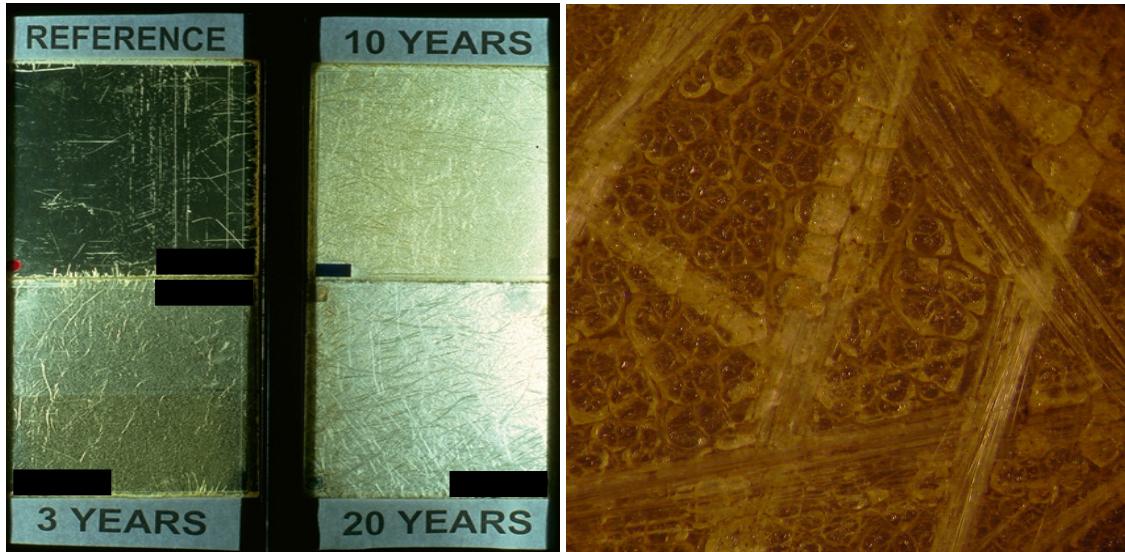
Ähnlich wie beim faserverstärkten PMMA konnte auch bei den getesteten Polyester (UP) Proben, alle ebenfalls faserverstärkt, eine starke Materialdegradation festgestellt werden. Mit zunehmendem Alter wurden die Glasfasern als weisse Struktur sichtbar, siehe Fig. 43. Bei dieser Probe war auch sehr deutlich zu beobachten, wie die UP-Matrix spröde wurde und vor allem über den Fasern aufbrach. Dabei traten die Glasfasern an die Oberfläche. Es ist auch zu beachten, dass die UP-Proben unabhängig von der Expositionsduer einen sehr hohen YI aufwiesen. Die Referenzen dieser Proben wurden nach 20 Jahren hoch aufgelöst nachgemessen. Dabei wurde

**Fig. 43** Foto von exponierten UP-Proben die mit Glasfaserverstärkung (UPfl 1). Links; Proben nach unterschiedlicher Expositionsduer in Davos. Rechts; Vergrösserung der Oberfläche der 20 Jahre in Rapperswil exponierten Probe.

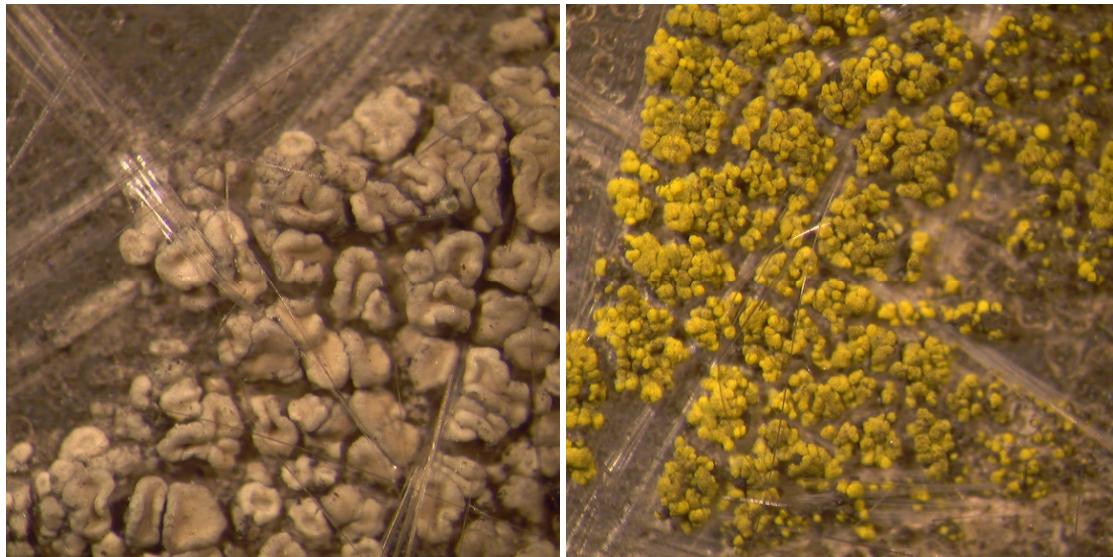
**Fig. 44** Flechtenbefall auf einer in Rapperswil während 20 Jahren exponierten UP-Probe (UPfl 1).

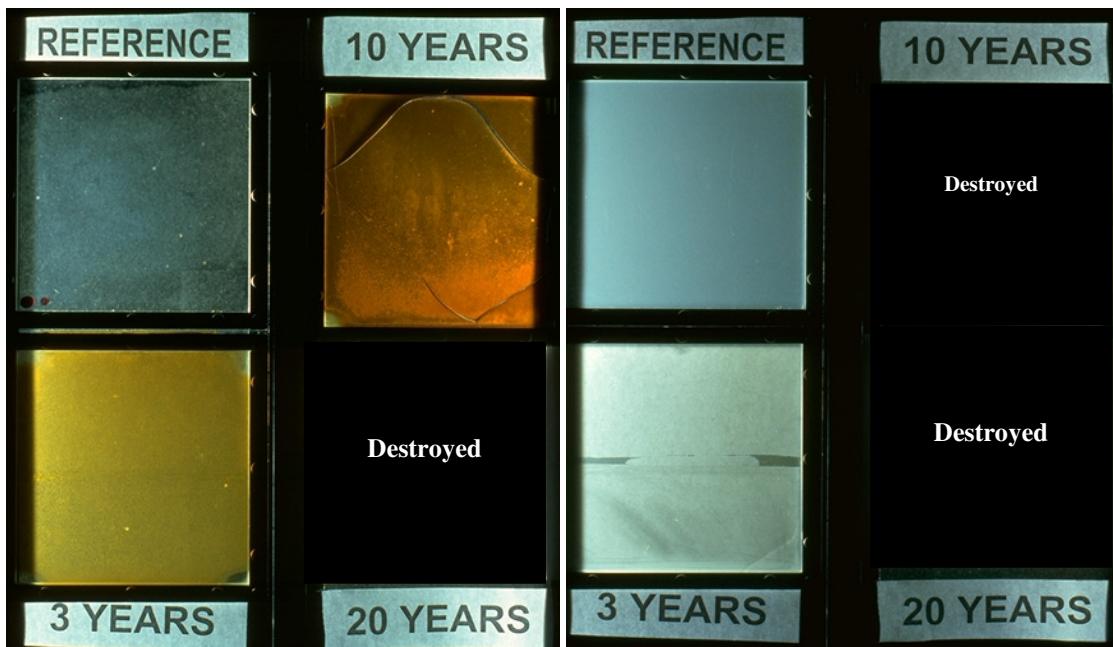
**Fig. 46** Zerstörung von Kunststofffolien durch Wetterexponierung, Links: PVC, Rechts: PET

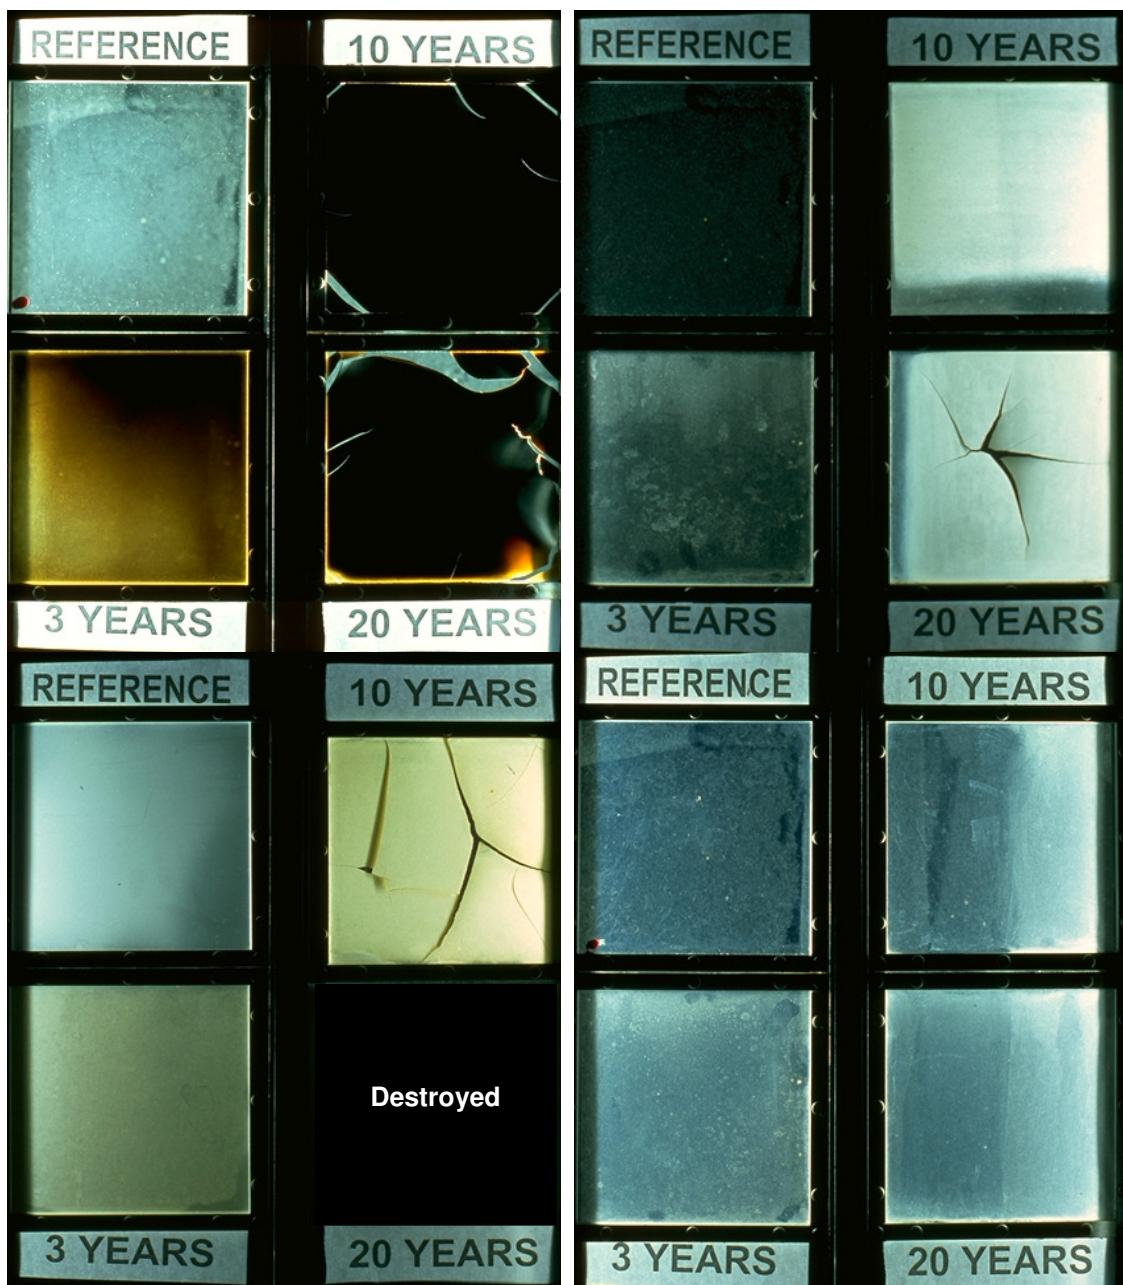
**Fig. 48** Fotos von Expositionsreihen einiger Proben die unter einer Glasscheibe exponiert wurden. Oben links: PVC (PVC 2), oben rechts: PET (PET 2), unten links: PC(PCfo 1), unten rechts: FEP (FEP 2).
