Jahresbericht/Schlussbericht 2006, 7. Dezember 2006

# Analyse der vorzeitigen Alterung des PEM-Stacks im LEV SAM

Autor und Koautoren	Michael Höckel, Martin Ruge
beauftragte Institution	Hochschule für Technik und Informatik
Adresse	Quellgasse 21, 2501 Biel
Telefon, E-mail, Internetadresse	+41 32 321 64 16, michael.hoeckel@hti.bfh.ch, www.hti.bfh.ch
BFE Projekt-/Vertrag-Nummer	101460 / 151713
Dauer des Projekts (von – bis)	1.10.2005 – 31.1.2006

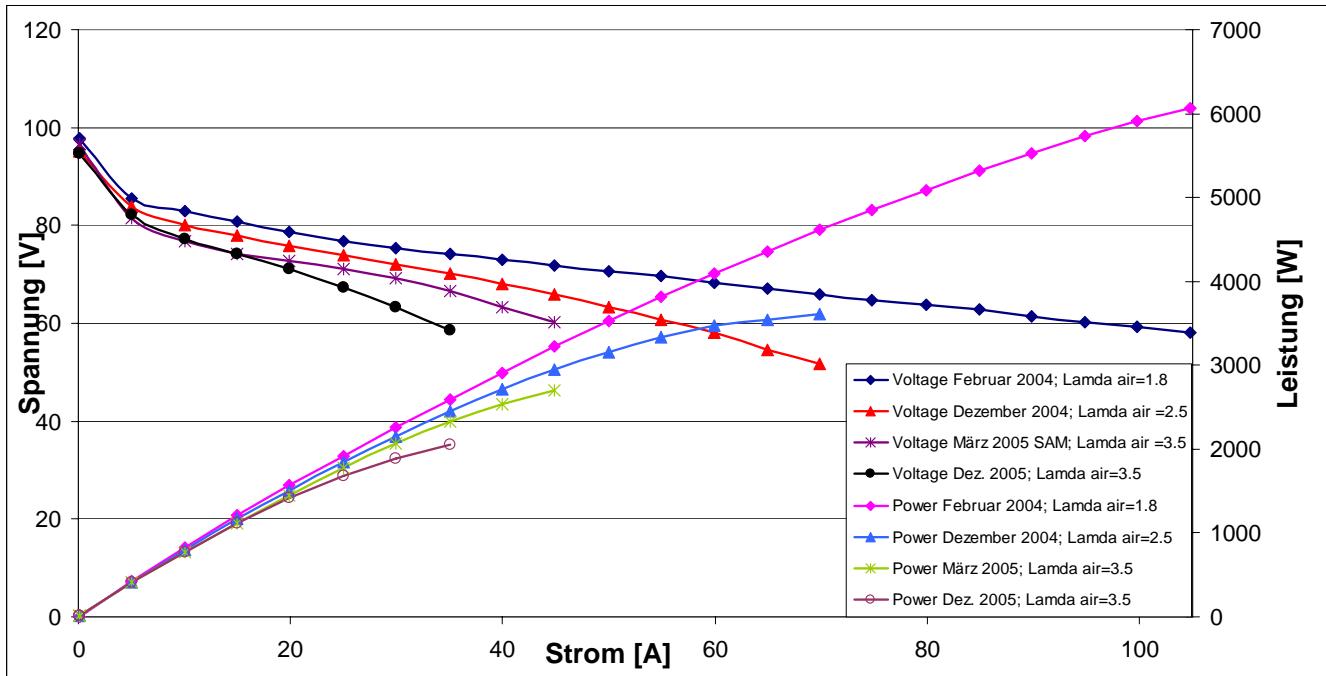
Der Brennstoffzellenstapel erreichte im Feb. 2004 auf dem HTI-Teststand die Auslegungsleistung von 6000 W. Im Mai 2004 wurde der Stapel in das Fahrzeug eingebaut. Durch Verzögerungen an der Fertigstellung des Leistungswandlers wurde das BZ-System erst im Herbst 2004 in Betrieb genommen. Als der Stapel im Dez. 2004 wieder auf dem Prüfstand getestet wurde, erreichte der Stapel nur noch eine Leistung von 3600 W. Im März 2005 wurden nur noch 2700 W erreicht und nun im Dezember 2005 gerade noch 2000 W, siehe Fig. 2.

Fig.2 Performanceverlust der Strom-Spannungskurve sowie der Leistungskurve des Stapels im Verlauf von 2 Jahren

Die Performanceeinbusse des Stapels ist sehr ungewöhnlich, da eine normale Zell-Alterung über diesen Zeitraum höchstens zu einigen hundert Watt Verlusten geführt hätte. Wenn diese aufgetretene erhöhte Alterung nicht an den elektrochemischen Komponenten liegt, dann muss das Problem an der Konstruktion der Zelle oder des Stapels liegen.

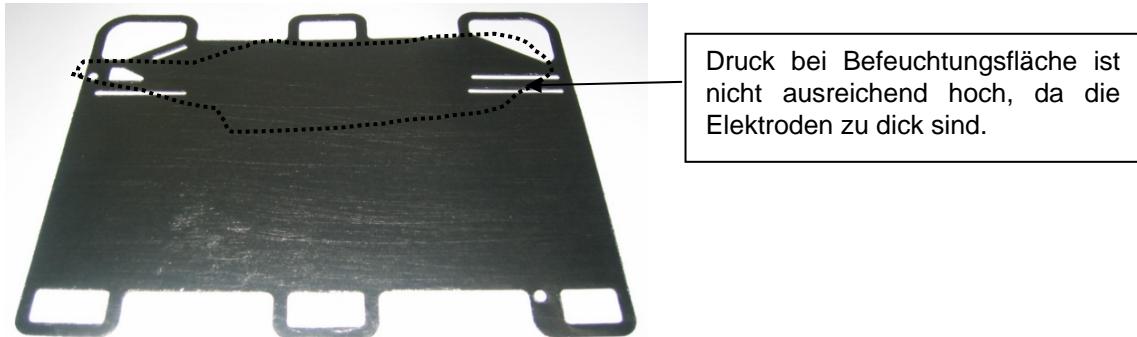
Die flexible Grafitschicht ist im Bereich der Befeuchtungsfläche nicht genügend hoch komprimiert worden (siehe). Somit weist der Stapel eine Undichtigkeiten vom Kühlwasserkreislauf zum Luftkreislauf auf. Diese undichten Stellen sind unter anderen der Grund für die starke Leistungsreduktion.

*Fig.3 : Problemzone bei den Grafitdichtschichten*

Im Teststand wird der Stapel fest an ein Kühlmittelkreislauf angeschlossen. Bei längeren Stillstandszeiten wurde beobachtet, dass das Niveau des Kühlmittels fiel. Anschliessende Untersuchungen ergaben eine Wasserleckage von der Kühlmittelseite zur Luftseite. Das Wasser sammelte sich an der kathodischen Zellseite und kann so Verschmutzungen in ionischer Form in die Zelle eintragen.

Als Ergebnis der Untersuchung ergab sich, dass das Hauptproblem in dem Dichtungssystem des Staps liegt. Die Vertiefungstaschen in den Graphitflussfeldplatten, in die die Elektroden der Membran-Elektroden-Einheiten liegen, sind zu wenig tief. Hierdurch kann die flexible Dichtung nicht optimal dichten, da sie nicht genügend stark zusammengepresst wird. Dies führt einerseits dazu, dass Kühlwasser in die Gaszellen der Brennstoffzellen gelangen kann. Dies wiederum führt zu einer Verschmutzung der Membran. Verschmutzungen des Kühlwassers gelangen so in die Zelle was zu einer kontinuierlichen Verunreinigung und Performanceeinbusse führen.

Beim Stapel wurden neue Membran-Elektroden-Einheiten eingebaut. Hierbei wurde darauf geachtet, dass die Gasdiffusions-Elektroden um 0,1 mm weniger gegenüber der Membran überstehen. Dies wird durch eine zusätzliche Verstärkungsfolie erreicht, die auf beiden Seiten der Membranränder aufgeklebt werden. Hierdurch können die Flussfeldplatten an den Rändern besser zusammengedrückt werden und die Zelle wird dadurch besser gedichtet.

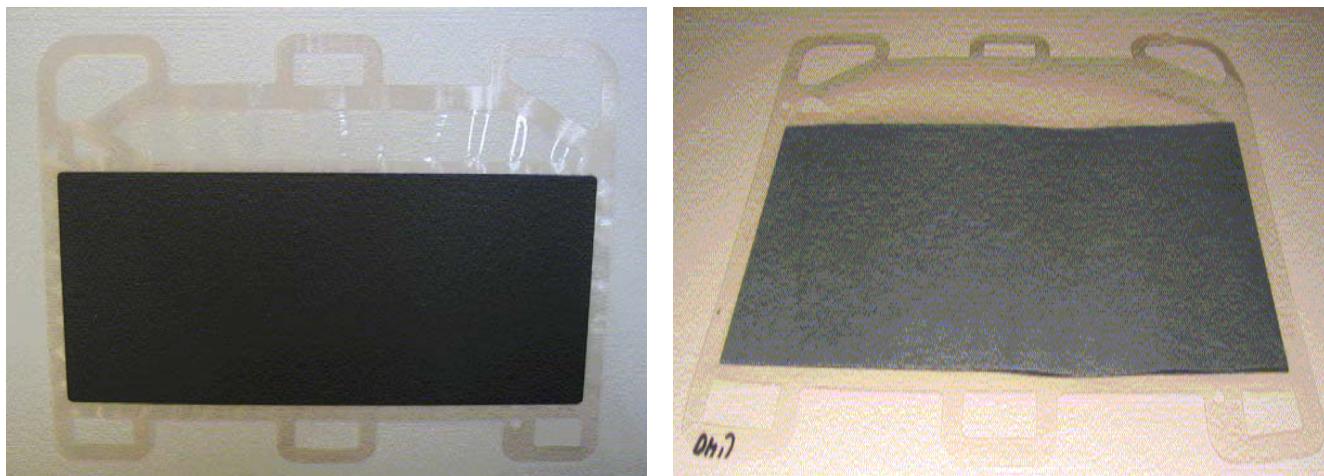
Eines der Hauptprobleme der Zelle ist es, dass die Elektroden der Membran-Elektroden-Einheiten nicht genau in die Elektrodentaschen der Flussfeldplatten passen. Diese Taschen sind um ca. 0,1 mm zuwenig tief. Entweder muss die Elektrode um 0,1 mm dünner gefertigt werden, oder aber die Membran muss um 0,1 mm dicker gemacht werden. In Zusammenarbeit mit dem Lieferant der Membran-Elektroden-Einheiten wurde eine Lösung für dieses Problem gesucht. Die Elektrodendicke wurde gleich gelassen, aber die überstehenden Membranränder wurden von beiden Seiten mit einer 0,05 mm dicken Schutzfolie verstärkt. So dass die Membran nun um 0,1 mm dicker wird.

Fig.4 : Membran-Elektroden-Einheit mit Verstärkungsrand (links) und ohne Verstärkungsrand (rechts)

wird. Bei der Montage des Stapels wurden die neuen Membran-Elektroden-Einheiten mit einem Verstärkungsrand der Membran eingebaut. Fig.4 zeigt die neue Membran-Elektroden-Einheit mit dem Verstärkungsrand auf der linken Seite und auf der rechten Seite die alte Membran-Elektroden-Einheit ohne Verstärkungsrand.

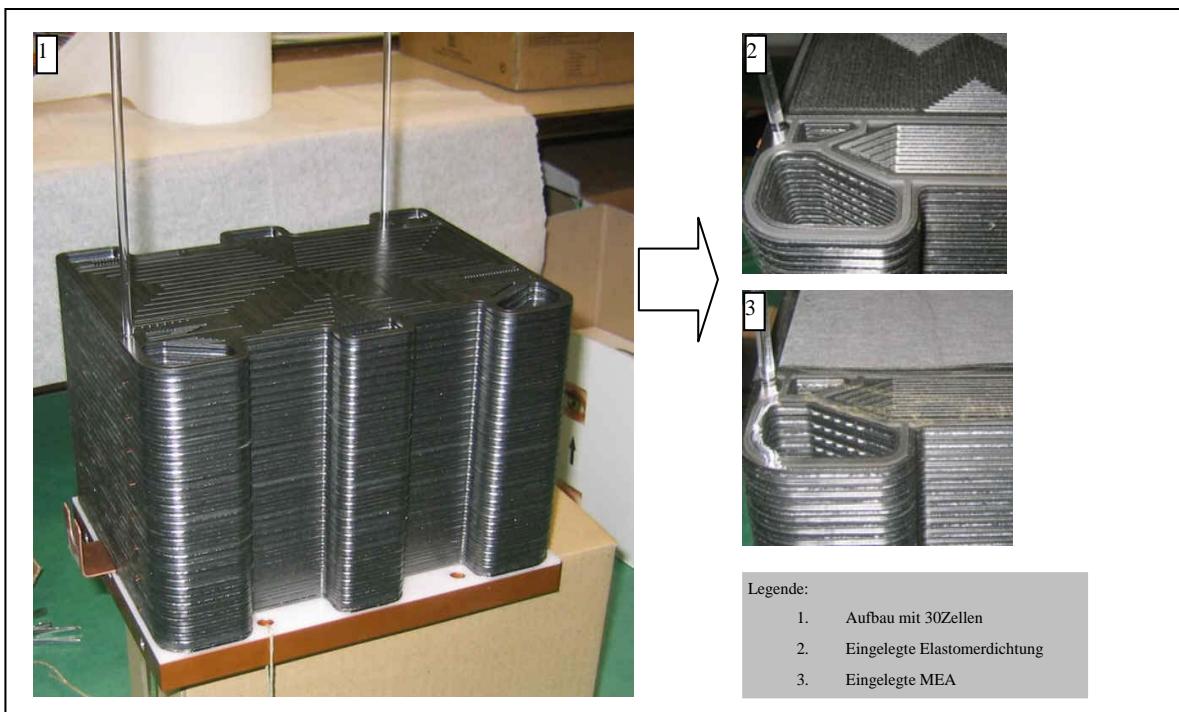
Fig.5 : Montage des Stapels mit neuen Membran Elektrodeneinheiten

Der Aufbau einer einzelnen Zelle aus der 6-kW PEM Brennstoffzelle wird in Fig.5 ersichtlich .Die Luft Platte hat eine Nut für die Elastomerabdichtung. Somit ist die Position der Elastomerabdichtung bestimmt und bereitet keine Probleme beim Einbau. Nach der Einlage der Elastomerabdichtung wird die Membran-Elektroden-Einheiten aufgelegt. Eine optische Kontrolle nach der Einlage der MEA ist unerlässlich. Die Wasserstoffplatte wird nun auf die MEA gestapelt. Als letzter Schritt wird die flexible Grafitsschicht aufgestapelt. Die Einzelzelle ist somit abgeschlossen und eine weitere Zelle kann aufgebaut werden.
