**Jahresbericht 2003**

# Umbau Nietengasse 20

**ZUSAMMENFASSUNG**

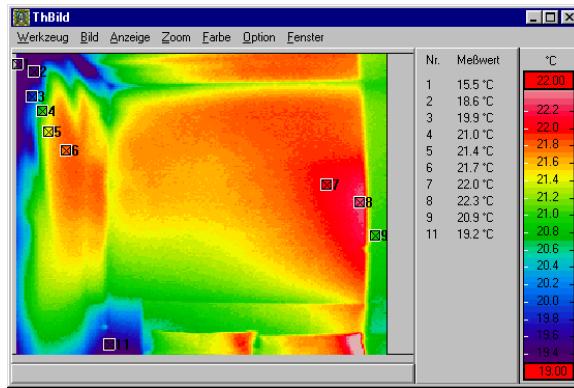
Erste Infrarotaufnahmen zeigen, dass die Wände trotz Plattenstösse und Korkeinlagen keine nennenswerten Wärmebrücken in der Fläche aufweisen.

Um zu überwachen, ob die Vakuumdämmplatten keinen Schaden genommen haben, und ob über die Fugen zwischen den Platten viel Wärme verloren geht, werden im kommenden Winter thermographische Aufnahmen gemacht. Erste Aufnahmen an einem kalten Herbsttag zeigen keine nennenswerten Wärmebrücken (siehe Fig. 4). Außerdem sind an zwei Kontrollstellen kleine Vakuumplatten eingebaut, die entfernt werden können, um allfällige Kondensationsprobleme zu beobachten.

Fig. 4, Thermographieaufnahme der Außenwand im Erdgeschoss
