P+D – Projekt

Umbau Nietengasse 20

mit bestehender Sichtbacksteinfassade

Oktober 2004

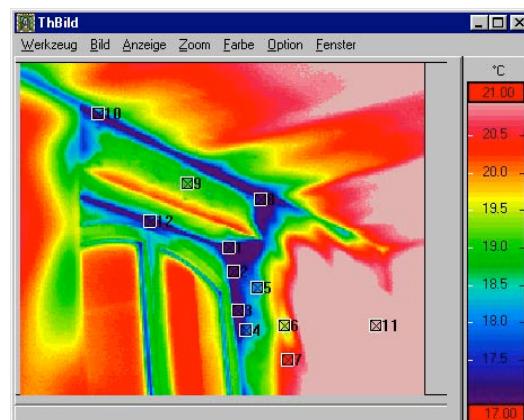
Das im Rahmen der Luftdichtigkeitsmessung erstellte Protokoll der Leckagen weist auf Schwachstellen in der Gebäudeaussenhülle hin. Insbesondere sind dies:

- Ausbildung der bestehenden, innenliegenden Rolladenkästen im ehemaligen Ladengeschoss an der Strassenseite
- Elektroinstallationen der Sonnenschutz- und Verdunkelungselemente durchdringen die Luftdichtigkeitsschicht
- nicht ganz dichte Klappen an den Holzspeicheröfen
- mangelnde Dichtigkeit der Glasleisten zum Fensterflügel sowie zum Teil ungenügender Anpressdruck von Fensterflügel an den Rahmen

Fig. 9: Infrarotaufnahme Erdgeschoss Schlafzimmer: Leckagen beim best. innenliegenden Rolladenkästen und beim Fenster

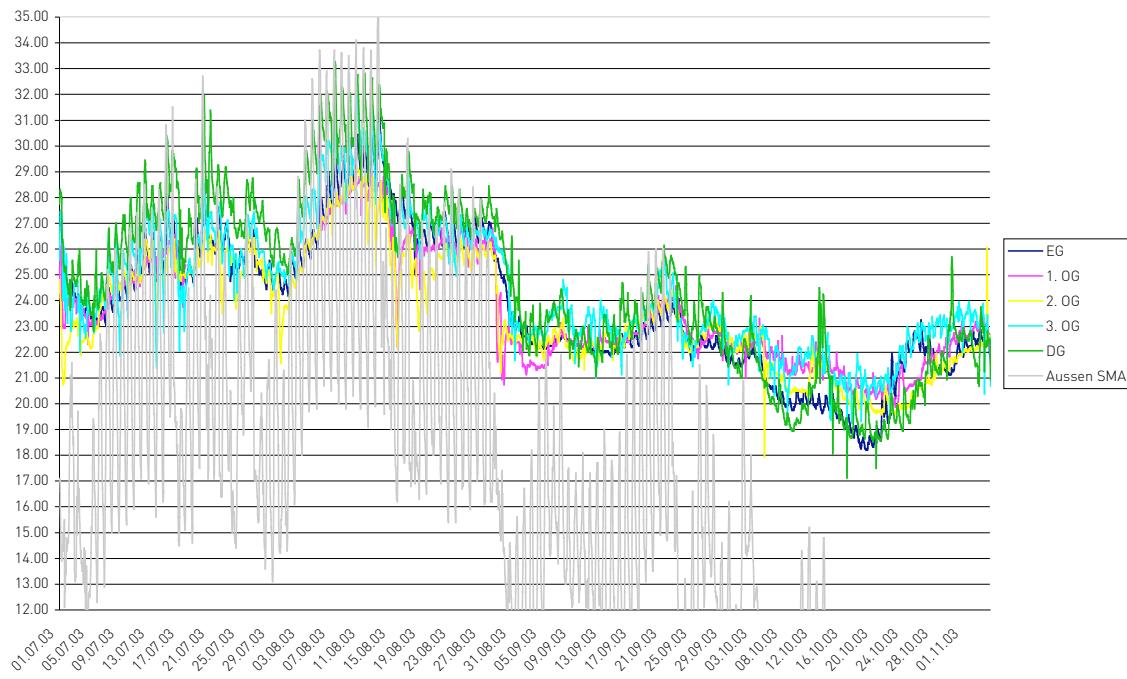
Im Sommerhalbjahr (Messreihe Juli bis November 2003) erreichen die Temperaturen in den Wohnungen rund 24°C im Schnitt und befinden sich damit für sommerliche Verhältnisse im behaglichen Bereich. Ausreisser in den Temperaturverläufen ist insbesondere das Dachgeschoss, welches deutlich über den Werten in den anderen Geschossen liegt. Die überhöhten Werte mit bis zu 32°C sind auf ein falsches Benutzerverhalten bezüglich Beschattung zurück zu führen. Im zweiten Sommerhalbjahr stiegen dank angepasstem Verhalten die Temperaturen nicht mehr über 28°C.

Fig. 10: Gemessene Raumlufttemperaturen in °C in den Wohnungen vom 1.07.03 bis 1.11.03 (Sommerperiode). Aussentemperaturen in °C nach Schweizerischer Meteorologischer Anstalt SMA.

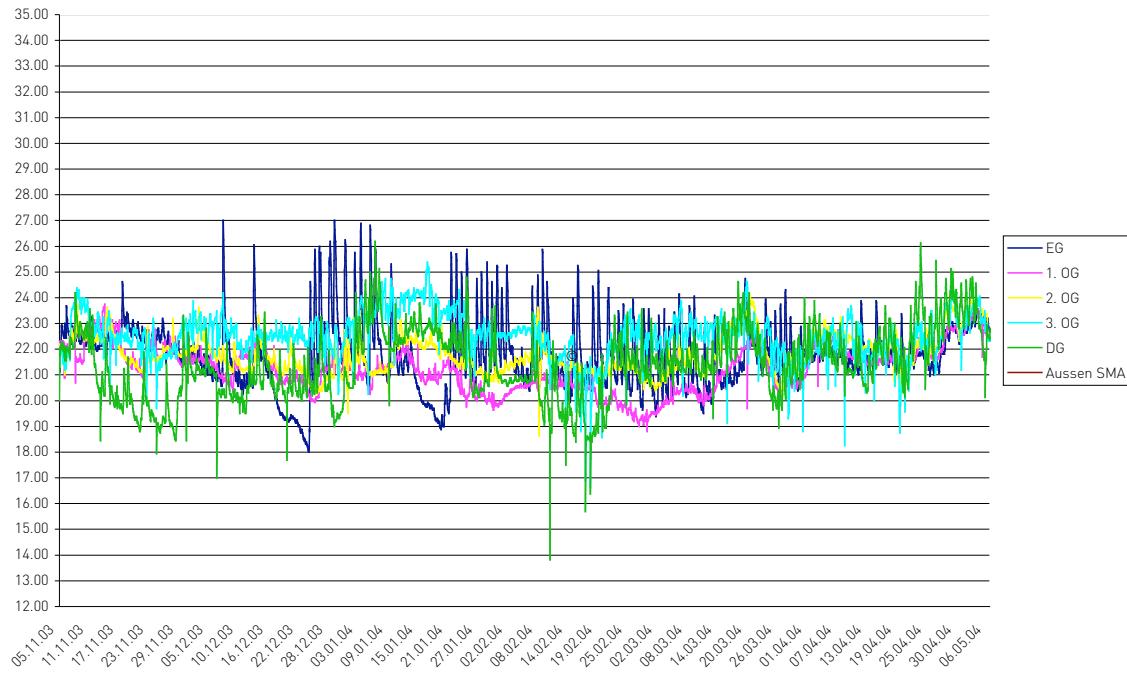
Bedeutungsvoll - und kein Einzelfall an der Nietengasse - ist die Tatsache, dass die relativen Raumluftfeuchtigkeiten im Winterhalbjahr längerfristig unter 30 % liegen. Dies, weil viel Aussenluft gefördert wird, in den Wohnungen mindestens im Bereich von einem Luftwechsel von 0,5 pro Stunde. In den Wohnungen wird zwar oft gekocht, die Feuchtigkeitsgewinne verteilen sich aber auf sehr grosse Flächen. Die tiefsten Werte finden sich im Erdgeschoss, sie erklären sich durch die stark überhöhten Temperaturen in dieser Wohneinheit.

Fig. 12: Gemessene Raumlufttemperaturen in °C in den Wohnungen vom 05.11.03 bis 05.05.04 (Winterperiode). Aussentemperaturen in °C nach Schweizerischer Meteorologischer Anstalt SMA fehlen.

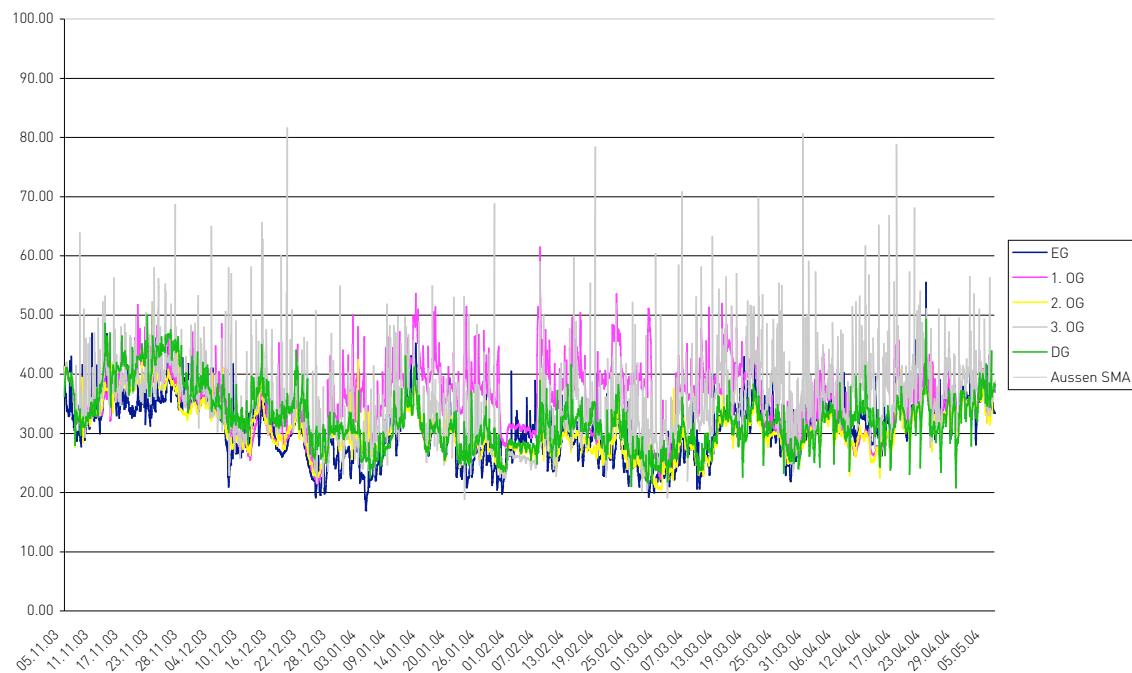
Fig. 13: Gemessene relative Raumluftfeuchtigkeiten in % in den Wohnungen vom 05.11.03 bis 05.05.04 (Winterperiode). Relative Feuchtigkeiten aussen nach Schweizerischer Meteorologischer Anstalt SMA.

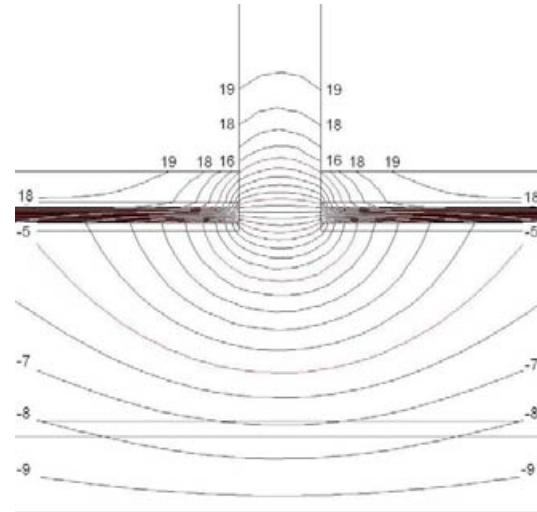
Fig. 17: Verlauf der Isothermen in der Wand ohne Kork

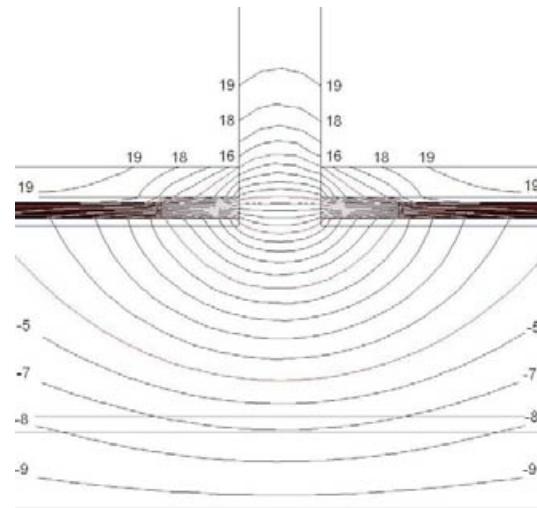
Dass in diesen Bereichen sowieso ein Streifen Kork eingefügt wurde, vermindert das Risiko der Kondensation ein wenig: Kork kann im Gegensatz zu VIP Feuchtigkeit absorbieren. Da Kork eine geringere Dämmleistung aufweist, wird die Aussenwand in diesen Bereichen auch minim weniger stark ausgekühl, als wenn sie mit VIP gedämmt wären. Berechnungen zeigten, dass die damit in Kauf genommenen Wärmebrücken kaum Auswirkungen auf den Temperaturverlauf in der Aussenwand zeigen.

Fig. 18: Verlauf der Isothermen in der Wand mit Kork

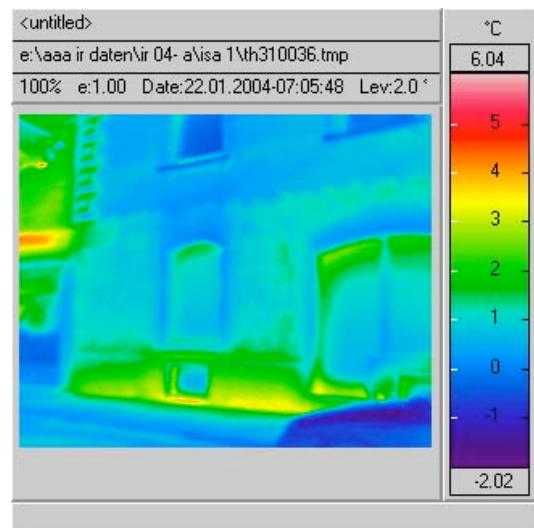
In den Thermografieaufnahmen von aussen und von innen zeigen sich keine Schwachstellen in der VIP-gedämmten Außenwand. Dies ist allerdings nicht erstaunlich, da von aussen das Mauerwerk und innen der Luftspalt zwischen VIP und Gipsplatte allfällige Temperaturunterschiede ausgleichen.

Fig. 22: Thermografieaufnahme EG von aussen. Gut sichtbar ist der ungedämmte Sockelbereich.
