Das 107-Jährige Mehrfamilienhaus an der Magnusstrasse 23 im Kreis 4, in Zürich, war in einem sehr schlechten Zustand (Dachstock baufällig, veraltete Haus-technikinstalationen, Heizung mittels Einzelöl- und Elektroofen, einfach verglaste Fenster) und musste deshalb einer Gesamtsanierung unterzogen werden. Die Strassenfassade muss denkmalpflegerische Anforderungen erfüllen. Das Näherbaurecht beschränkte die wärmetechnischen Massnahmen auf der Hofseite.

Magnusstrasse 23, Zürich nach erfolgter Sanierung

Messprojekt

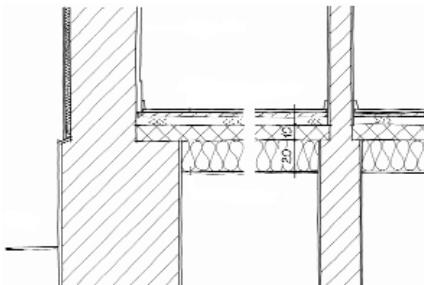
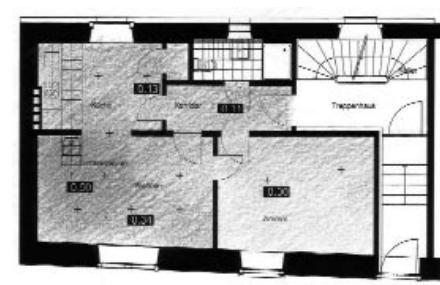
Im Rahmen der denkmalpflegerischen Auflagen wurde der Wärmedämmung grösste Beachtung geschenkt. Die Wärmebrücken an den Fensteranschlügen sind so weit als möglich verringert worden. Die neuen Dachelemente weisen mit bis zu 40 cm die grössten Dämmstärken auf.

Einzig die Wärmebrücken über die Kellerwände und den Gebäudesockel im Erdgeschoss wurden unterschätzt. Die Aussenwand weist dort deutlich tieferen Oberflächentemperaturen auf als in den oberen Geschossen. Durch eine Innenwärmédämmung auch hinter dem Brustäfer hätte dem entgegengewirkt werden können.

Im weiteren besitzt die Kellerdecke keine genügende Luftdichtigkeit.
