Langzeitverhalten von netzgekoppelten Photovoltaikanlagen 2 (LZPV2)

Anhang 3: Untersuchungen an PV-Anlagen

Untersuchung der PV-Anlage Burn, Interlaken

**Untersuchung
der PV-Anlage Technopark, Zürich**

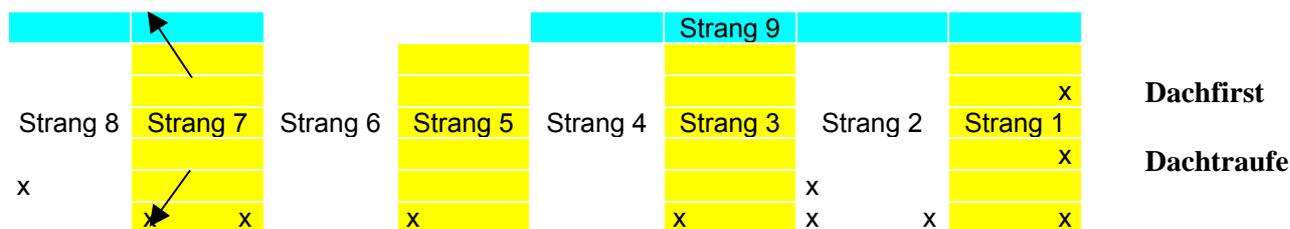
Abb. 2: Strängeinteilung (9 Stränge je 6 Module) mit Kennzeichnung (x) der Delaminationspunkte

10 % der Anlage sind von starken Delaminationsstellen betroffen, wo auf der Rückseite die Anschlussboxen aufgeklebt sind (siehe Abb. 2, die Kennzeichnung mit dem x). Auffällig ist, dass hauptsächlich die unteren Module betroffen sind. Da durch den thermischen Isolationseffekt der Anschlussboxen alle Module gleichermassen betroffen sind, spielen offensichtlich noch andere Faktoren eine Rolle.

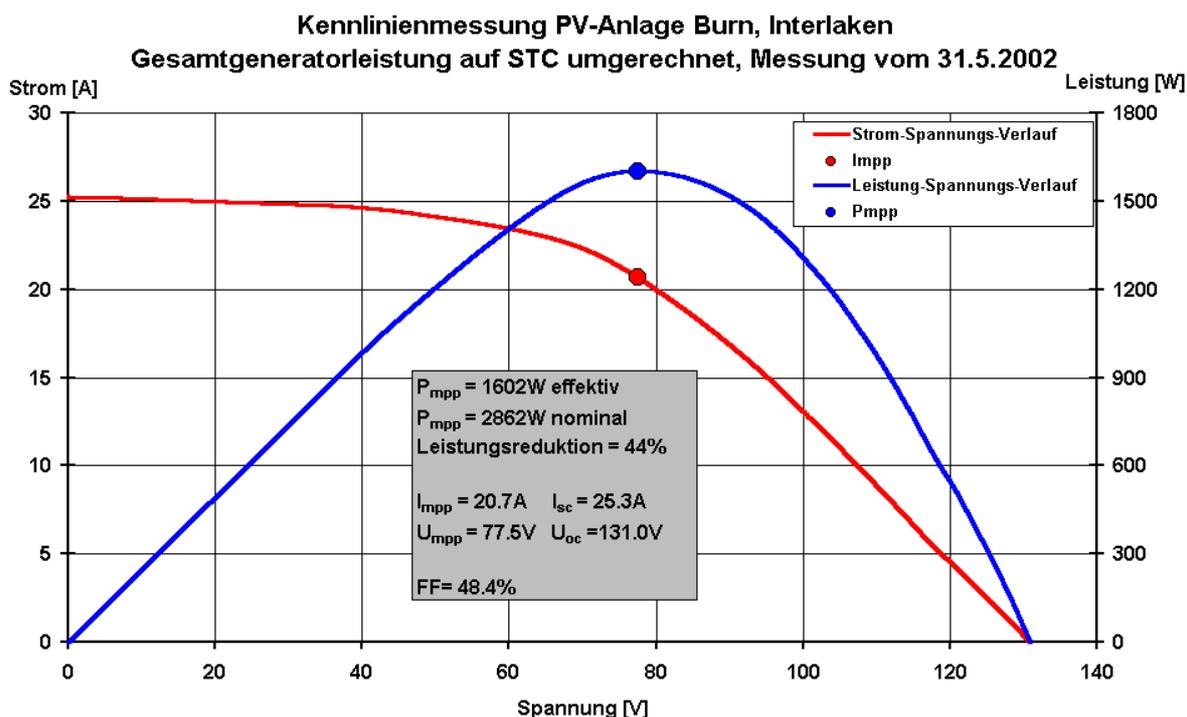
Abb. 3: Generatorkennlinie

Gesamtgenerator: Die IU-Kennlinie des Gesamtgenerators verläuft im oberen Spannungsbereich zu flach, was sich in einem geringen Füllfaktor von nur 48,4 % ausdrückt.

Die Leerlaufspannung U_{oc} entspricht mit 131 Volt exakt den Schlussfolgerungen aus dem Herstellerdatenblatt der Module ($9 \times 21,8 \text{ Volt} = 130,8 \text{ Volt}$).

Der Kurzschlussstrom I_{sc} hingegen ist mit 25,3 Ampere um 14% zu klein ($6 \times 3,21 \text{ Amp} = 29,4 \text{ Amp}$).

=> Neben der zu erwartenden Degradation von ca. 7% wären Transmissionsverluste eine mögliche Ursache für den geringen Kurzschlussstrom.

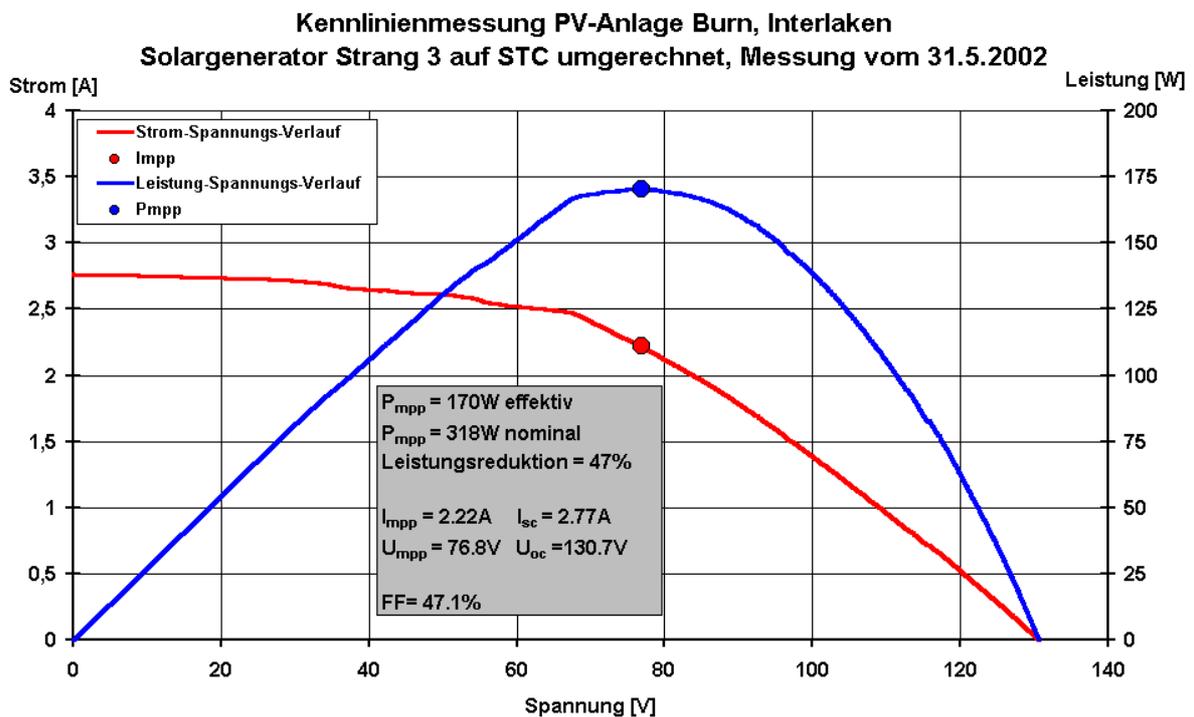
Abb. 4: IU-Kennlinie Strang 3

Der Strom-Spannungsverlauf von Strang 3 in Abb. 4 zeigt im linken Kennlinien Bereich deutliche Absätze, was auf das Arbeiten von Bypassdioden im Durchlassbetrieb hinweist. Dieses Verhalten lässt sich mehr oder weniger bei allen Strängen feststellen.

Durch das Überbrücken einzelner Zellengruppen durch die Bypassdioden kommt es zu Spannungseinbußen im Arbeitsbereich.

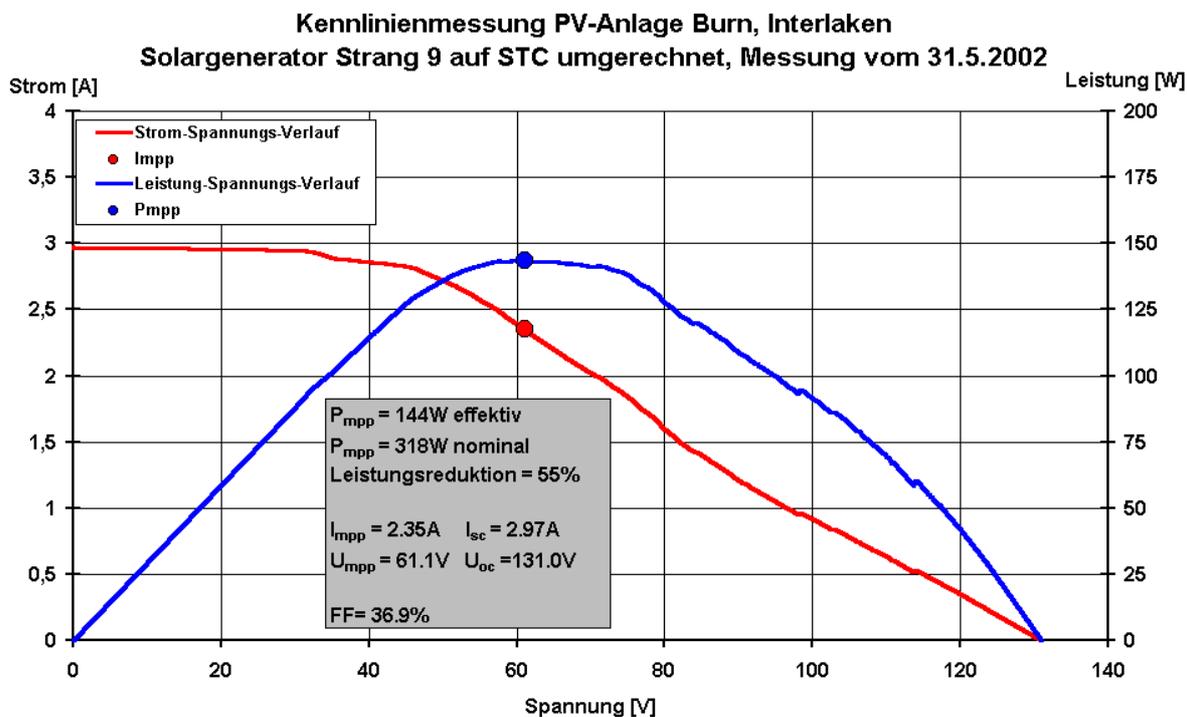
Abb. 6: IU-Kennlinie Strang 9 mit Browning

Strang 9 (Abb. 6) weist insofern eine Besonderheit auf, als dass der Füllfaktor (FF) im Vergleich zu den anderen Strängen noch um einiges niedriger ist. Da der Strang 9 aus den oberen, horizontal angeordneten Modulen besteht, ist vermutlich das Browning eine Ursache für den niedrigen FF. In der Zustandsuntersuchung wird weiter auf das Erscheinungsbild des Brownings eingegangen.

Weiterhin unterliegen einige Zellen einer leichten Beschattung durch die obere Ziegelreihe (siehe Abb. 9).

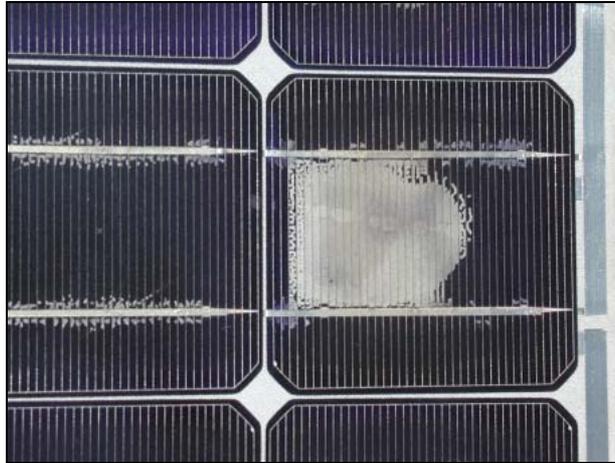
Abb. 7: Delamination an der Anschlussbox

- ⇒ Möglicherweise kommt es bei häufiger Schneeablagerung an den unteren Modulen zu Teilbeschattung. Der dadurch erfolgte Betrieb der Bypassdioden in Durchlaufrichtung führt zu einer erhöhten Erwärmung in der Anschlussbox. Die Folge ist ein erhöhtes Delaminationsrisiko.

Auch eine genauere Aussage über die Delaminationsstellen zu machen, ist ohne eine zerstörende Modulprüfung nicht möglich. Die durch die Montageart erhöhte Betriebstemperatur rechtfertigt weder die Delaminationsstellen noch das Browning, da sich die maximalen Modultemperaturen in dieser Klimaregion im Rahmen der Herstellerangaben bewegen.

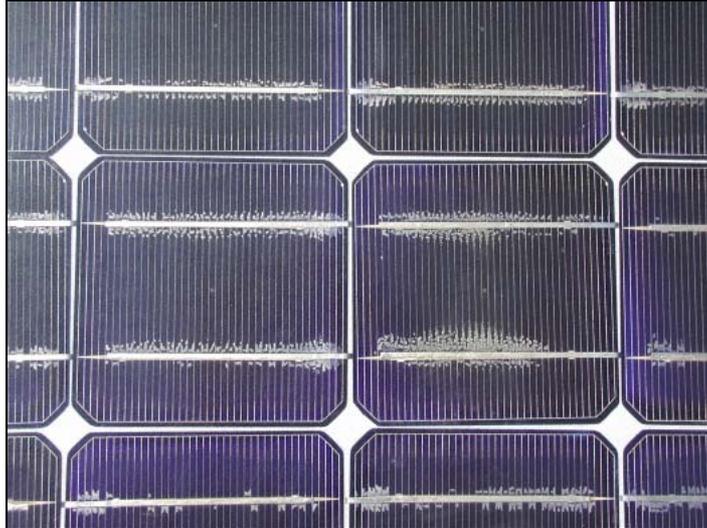
Abb. 8: kristalline Anordnung von Material

In Abb. 8: sind im Bereich der kleiner werdenden Strukturabmessungen der Kontaktierungen kristalline Anordnungen von Material zu erkennen.

- ⇒ Möglicherweise ist der durch elektrischen Strom hervorgerufene Materialtransport (Elektromigration) Ursache für die kristalline Anordnung von Material. Dieses tritt besonders in Bereichen lokaler Stromdichteerhöhungen auf.

Die meisten Module sind mehr oder weniger davon betroffen.

Nur eine genauere Untersuchung durch einen Elektrochemiker kann Aufschluss geben, ob es sich bei der kristallinen Anordnung von Material wirklich um einen durch Strom hervorgerufenen Materialtransport (Elektromigration) handelt.

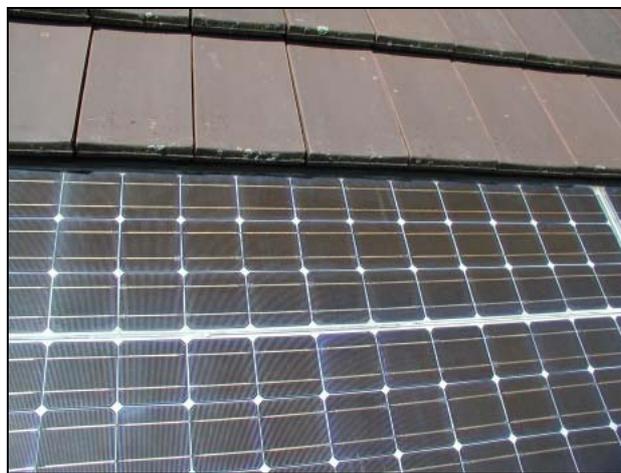
Abb. 9: Browning vorwiegend in der obersten Modulreihe

Wie in Abb. 9 zu erkennen ist, hat sich das Ethylen-Vinyl-Acetat (ETA) mit der Zeit braun gefärbt. Der sogenannte Browning Effekt ist in der Regel nur bei Modulen aufgetreten, die hohen Sonneneinstrahlungen und hohen Temperaturen ausgesetzt waren. Auch hier sind ausschliesslich die oberen zwei Modulpartien vom Browning betroffen, die nach unseren Messungen wärmer werden als die unteren Module (siehe Messprotokoll im Anhang).

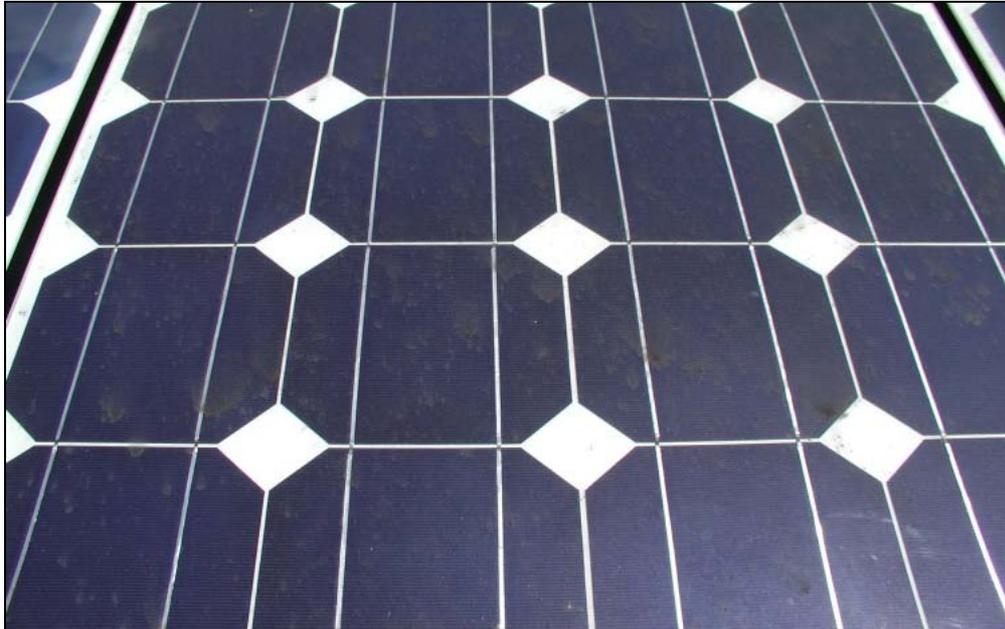
Die Verschmutzung war relativ gleichmässig auf den Modulen verteilt, somit ergibt sich eine gleichmässige Reduzierung der I-U-Kennlinie im Bereich des Kurzschlusses und dem MPP. Bei einer ungleichmässigen Verschmutzung der Module wäre ein Wendepunkt in der I-U-Kennlinie nach dem Kurzschluss erkennbar.

Abb. 3: verunreinigte Module

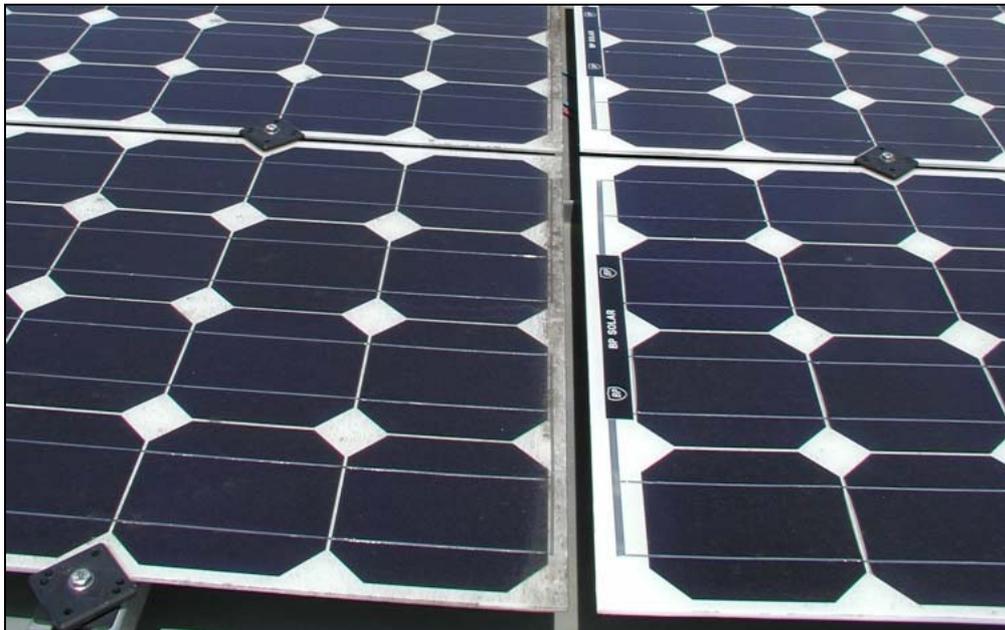
Lediglich an der Abtropfkante war eine vermehrte Ansammlung von Schmutz zu erkennen (Abb. 4).

Abb. 4: Untere Modulkante im Vergleich zur oberen Modulkante

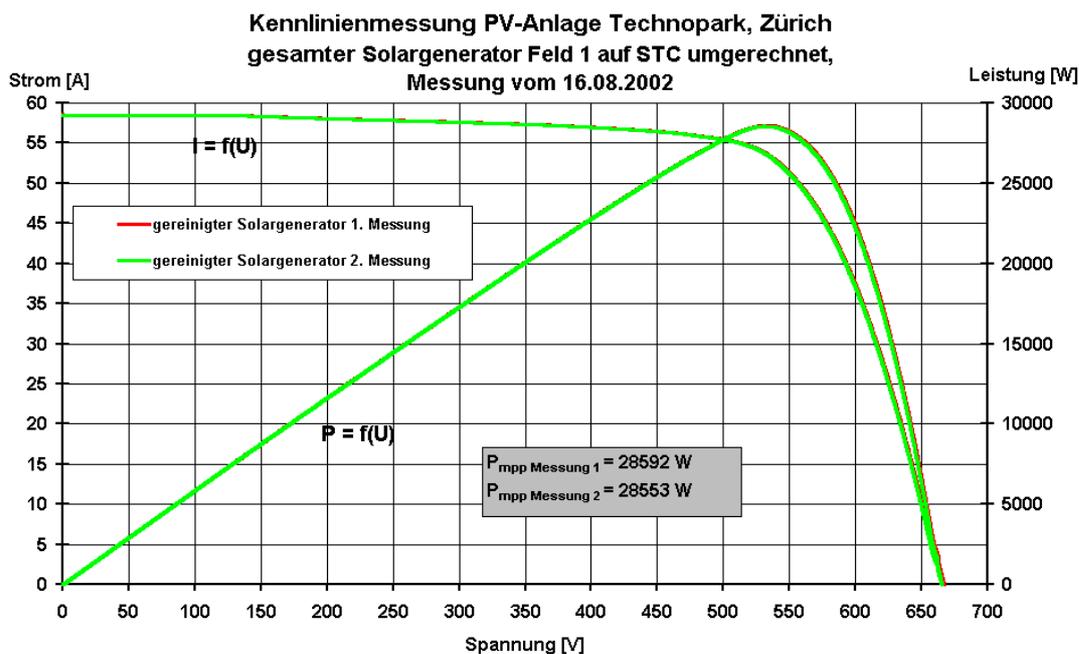
Abb. 5: Generatorkennlinie

Die Leerlaufspannung U_{oc} entspricht mit 667 Volt den Schlussfolgerungen aus dem Herstellerdatenblatt der Module ($30 \times 22,1 \text{ Volt} = 663 \text{ Volt}$).

Der Kurzschlussstrom I_{sc} ist mit 58,5 Ampere nur um 2,5% kleiner als die Nenndaten ($12 \times 5,0 \text{ Amp} = 60 \text{ Amp}$).

Die Feld-Nennleistung liegt mit 28592 Watt knapp unter der garantierten Leistung von 28800 Watt.

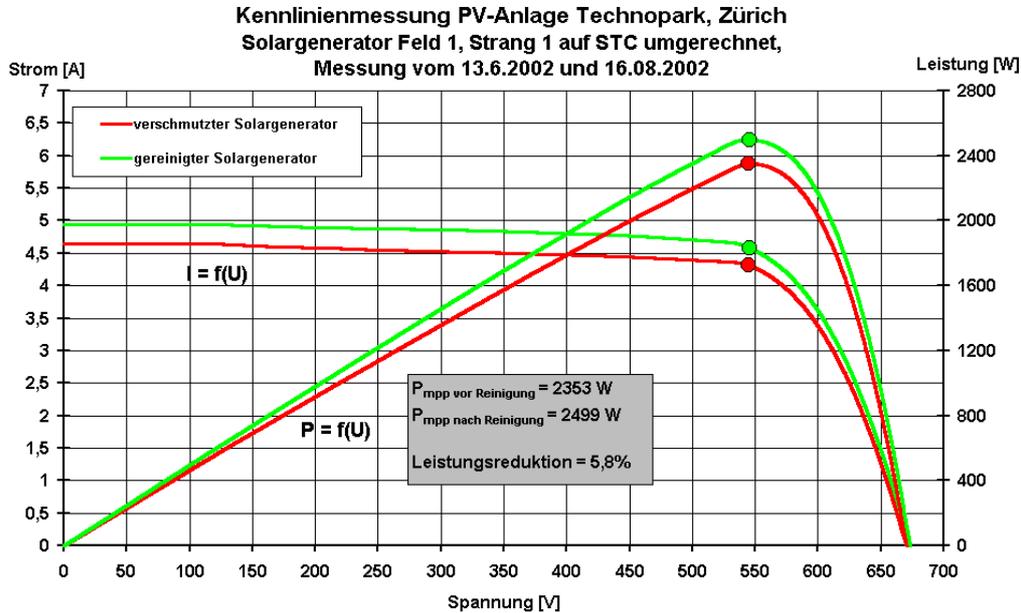
Abb. 6: Kennlinien Strang 1

Zu den Kennlinienverläufen der einzelnen Stränge lässt sich sagen, dass es nur geringe Unterschiede in Bezug auf Kurzschlussstrom, Leerlaufspannung und Füllfaktor gab. Daher kann die Kennlinie von Strang 1 stellvertretend für alle Stränge genommen werden.

Die Parallelverschiebung in Abb. 6, die wir zwischen der IU-Kennlinie gereinigt und ungereinigt beobachten, ist auf die Transmissionsverluste durch Verunreinigung zurückzuführen. Wie erwartet wirken sich die Verunreinigungen nicht auf den unteren Bereich aus, in dem die Module als Spannungsquelle arbeiten.

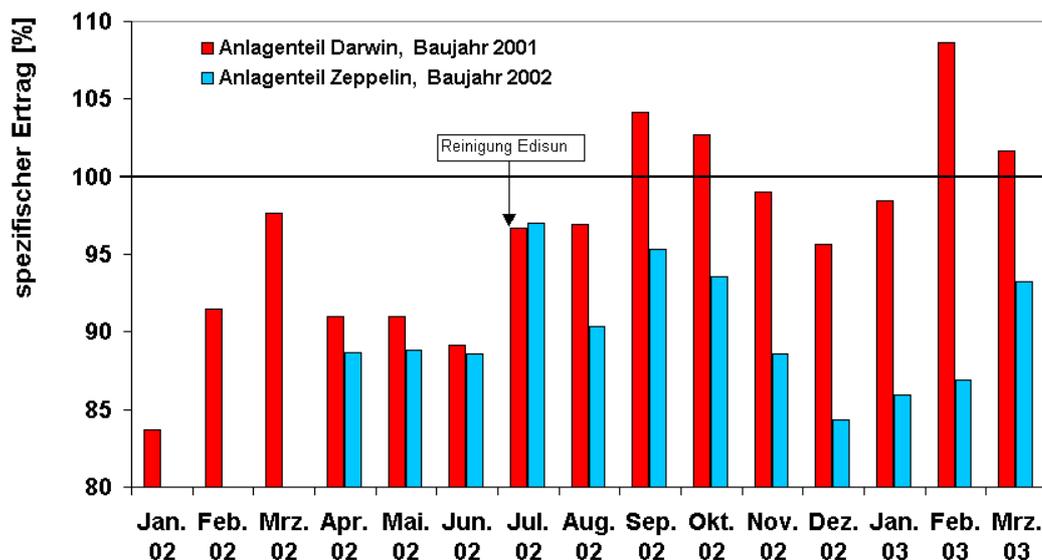
Abb. 7: spezifischer Ertrag

Wie sich der Ertrag „Anlagenteil Edison“ vor und nach der Reinigung zu den beiden anderen Anlagenteilen verhält, soll aus Abb. 7 hervorgehen. Grundsätzlich kann man nach der Reinigung von einer Ertragsverbesserung sprechen, nur ist diese im festgestellten Masse nicht langanhaltend. Drei Monate nach der Reinigung waren die Module wieder gleichmässig mit einer dünnen Schmutzschicht überzogen, was das tendenzielle Abfallen der Ertragswerte nach der Reinigung erklärt. Betriebsausfälle könnten Grund für das ungleichmässige Ertragsverhältnis der Anlagenteile sein, nur sind die Anlagen in der aufgeführten Periode ohne grössere Ausfälle gewesen.

Die Reinigung des Anlagenfeldes hebt die Leistungsreduktion aufgrund von Transmissionsverlusten durch Ablagerungen auf. Bei einer Modulneigung von nur 4° ist eine Grundverschmutzung leider recht schnell (zwei bis drei Monate) wieder vorhanden. Daher kann der durch die Messung festgestellte Leistungsanstieg langfristig nicht auf den Ertrag der Anlage übertragen werden. Ein gewisser Ertragsgewinn ist dennoch zu verzeichnen. Um diesen allerdings spezifizieren zu können, wäre eine periodische Wiederholung der Messung notwendig.
