# Forage géothermique profond JAFE à Saillon (VS)

**Exploitation de la ressource énergétique par pompage  
Problèmes constatés et essais de déferrisation  
Panne des pompes immergées et arrêt définitif  
de la production (avril 1999 – octobre 2002)**

élaboré par  
Bianchetti Gabriele  
ALPGEO Sàrl – Hydrogéologues Conseils  
Rue du Bourg 49 – 3960 SIERRE

**NOVEMBRE 2003**

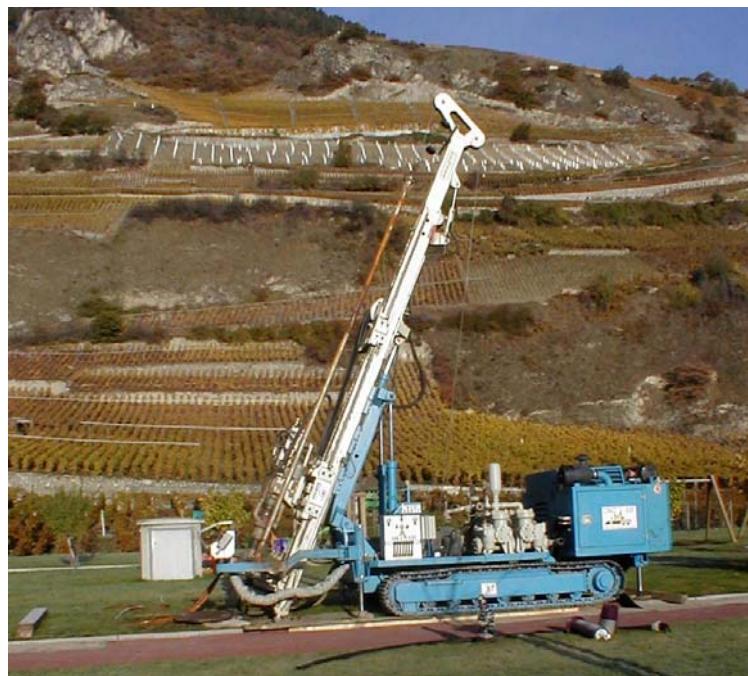
Sortie définitive des pompes (30 octobre 2002)

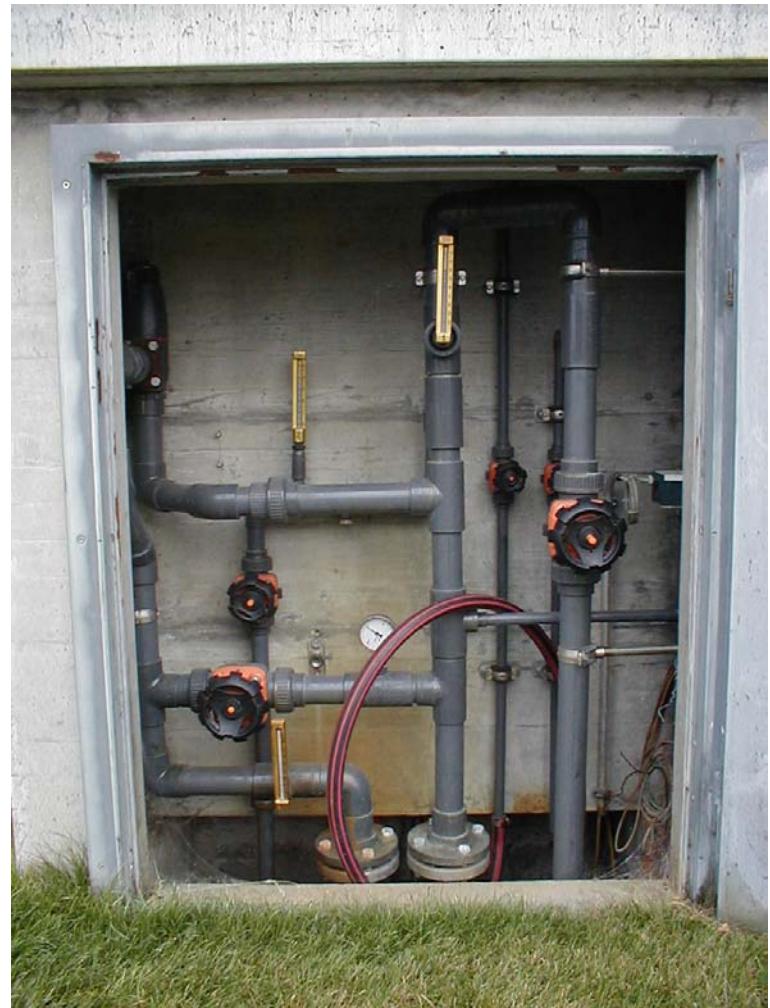
**PHOTO 5 :** Armoire des vannes.

*Sur ce cliché, les manchons en bronze ont déjà été remplacés par des manchons en PVC et la conduite en INOX a été remplacée par des tubes en PVC.*

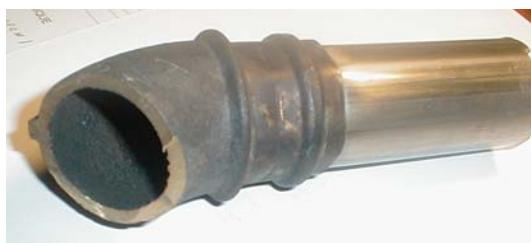
**PHOTO 6 :** Détail d'un manchon en bronze posé sur la conduite en INOX jusqu'en octobre 2000.

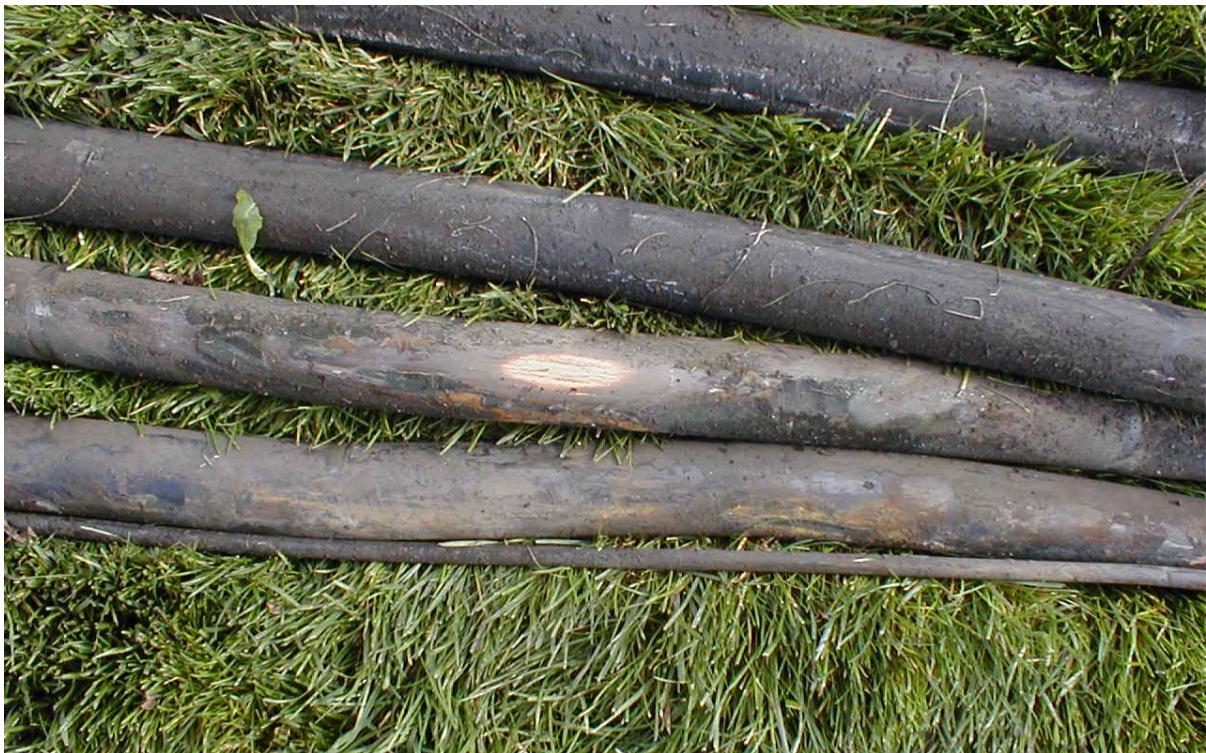
**PHOTO 8 :** Câbles électriques ressortis après la panne des pompes immergées (octobre 2002).

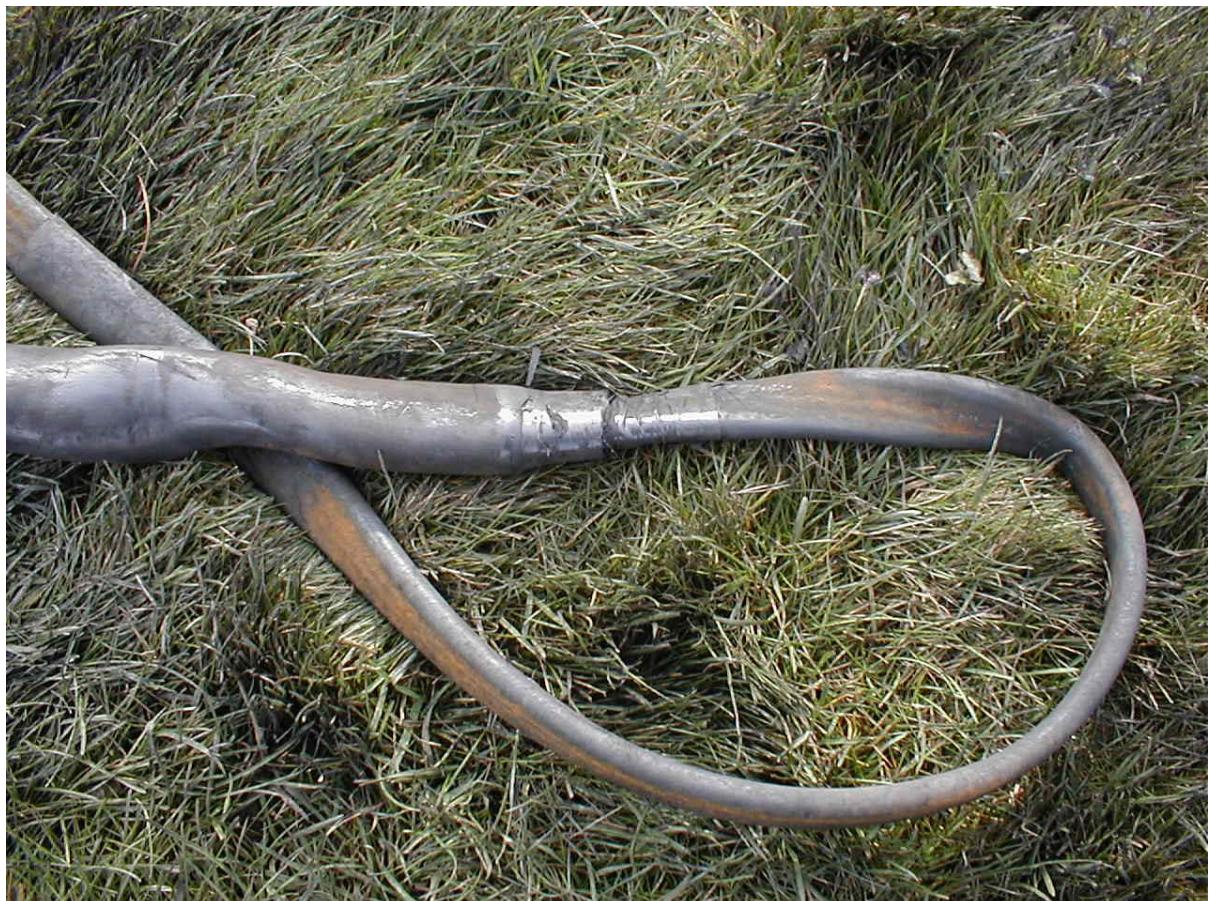
- **L'eau ne s'est pas introduite dans les câbles par les raccords**, la cause de la panne ne provient donc pas d'une mauvaise étanchéité. De plus, M. Fontannaz précise que même si les câbles électriques avaient gonflé et étaient remplis d'eau, ces faits n'ont aucune relation avec la panne et ne sont certainement pas la cause de la défectuosité des moteurs des pompes.

**PHOTO 9 :** Raccord entre un des câbles électriques SEIC et le câble électrique GRUNDFOS de la pompe immergée (octobre 2002).

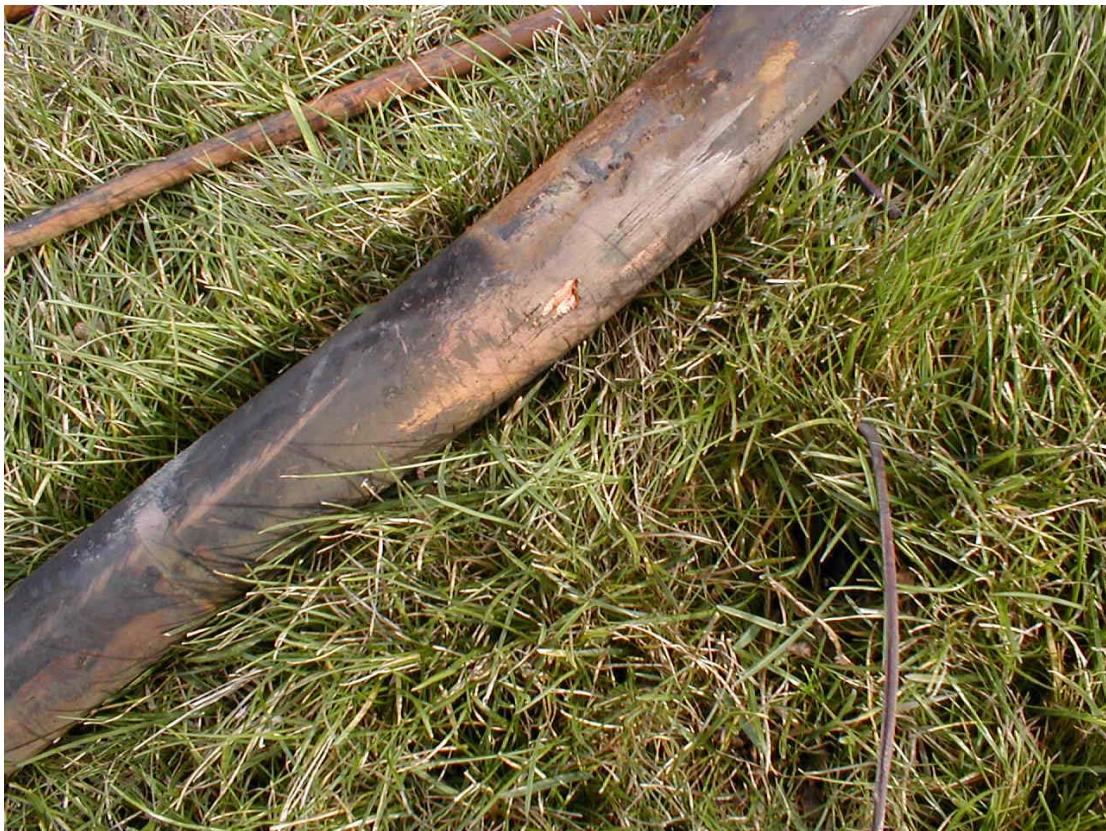
**PHOTO 10 :** Détail d'un câble électrique SEIC écrasé et "blessé" (octobre 2002).

Bei der Abstützung der Steigleitung auf der Verrohrung des Brunnens waren die Ausschnitte für die Durchführung der Elektrokabel zu eng dimensioniert. Dies führte zur Stauung der Kabel. Eine leichte Beschädigung der Isolation konnte festgestellt werden. Ein Kurschluss oder eine Beeinträchtigung der Betriebs kann ausgeschlossen werden. Die Auflage der Steigrohre am Brunnenkopf war die Verrohrungen korrodiert. (Abnützung des unedleren Materials) Dadurch wurde die Auflagefläche reduziert und ist beim Wiedereinbau neu zu dimensionieren.

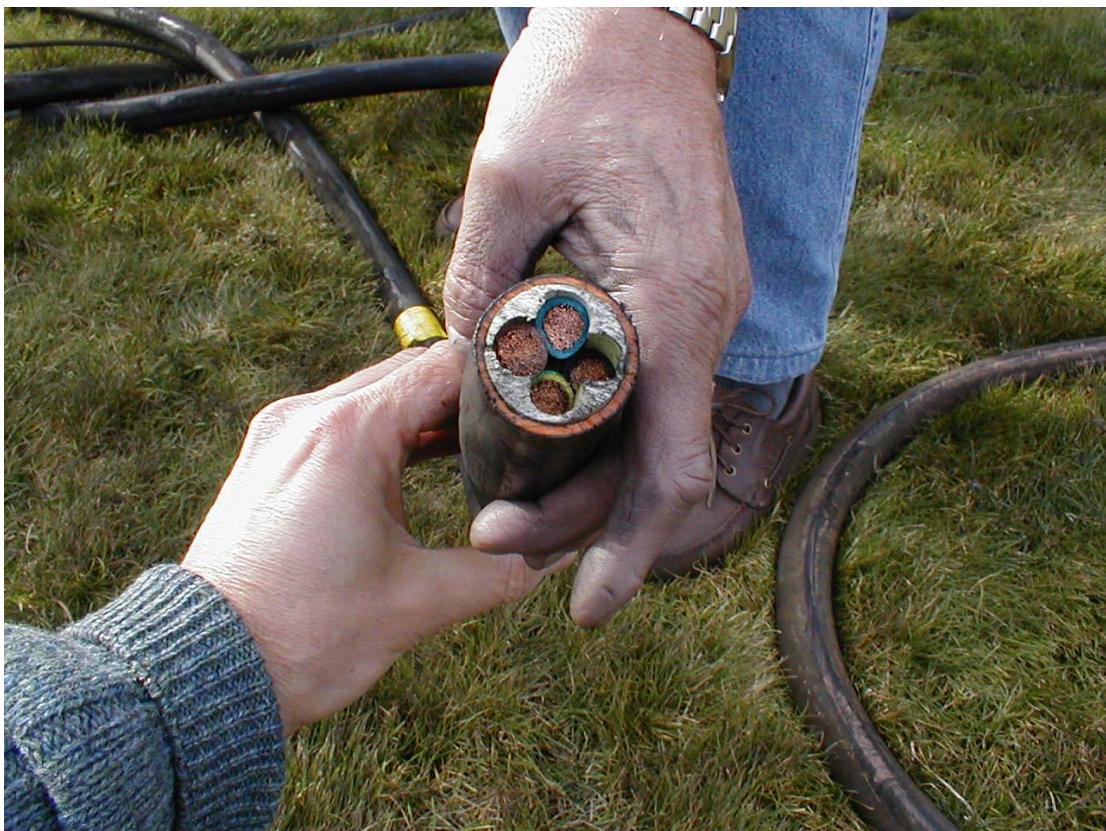
**PHOTO 11 :** Détail de la section d'un des câbles électriques SEIC (octobre 2002).

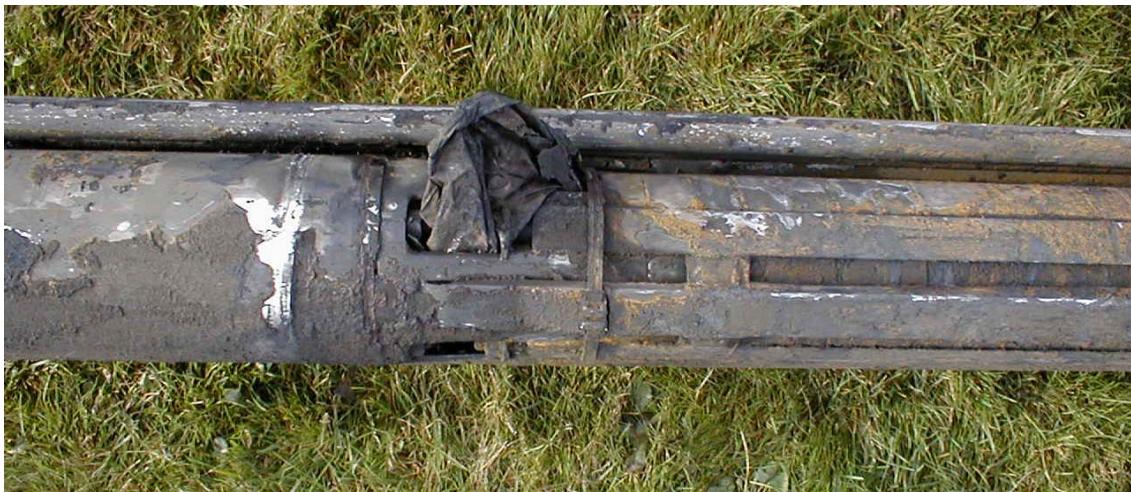
**PHOTO 12 :** Détail de l'aspiration bouchée de la pompe immergée N° 1 (octobre 2002).

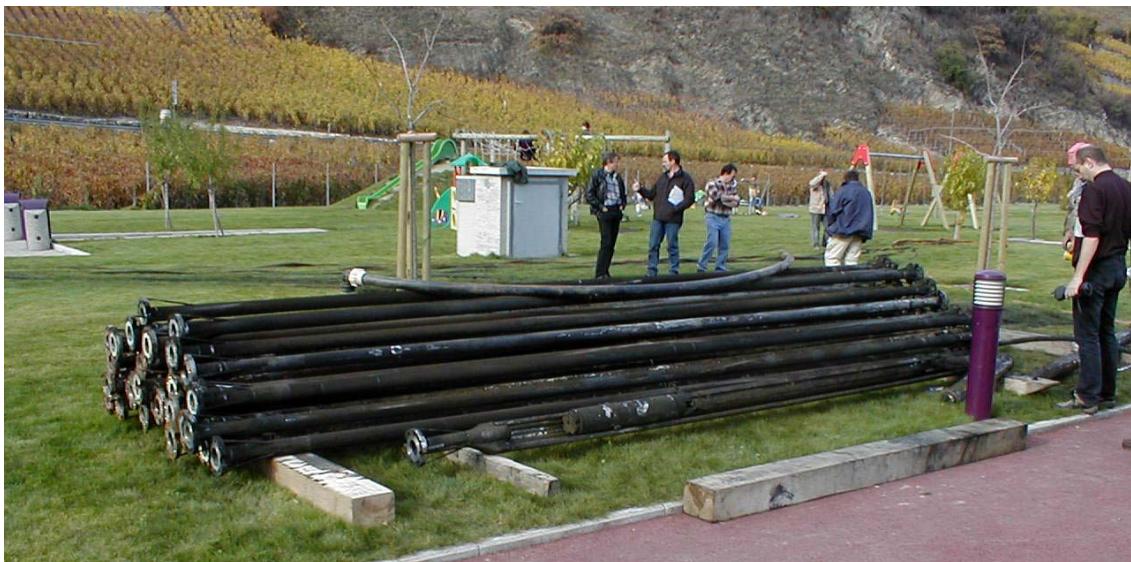
**PHOTO 13 :** Colonne de pompage ressortie après la panne des pompes immergées (octobre 2002).

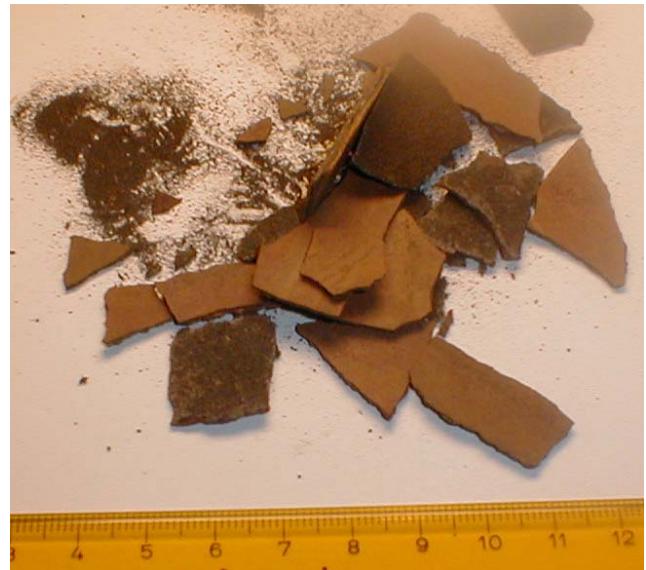
- ... **électrique** : étanchéité des câbles électriques (contesté par M. Fontannaz), chute de tension aux bornes;
- ... **thermique** : isolation supplémentaire par la couche de sulfures de fer qui enveloppe les pompes, absence de refroidissement en raison de la fuite de l'eau du moteur, température relativement élevée de l'eau thermale;
- ... **mécanique** : plastique qui a bouché l'orifice d'aspiration, vibrations en raison de l'inclinaison des pompes.
- ... **chimique** : les dépôts de sulfures de fer (couche noire) autour des pompes et des tubages se désagrègent et sont aspirés par les pompes;
- ... **hydraulique** : le débit de fuite n'est pas suffisant (contesté par M. Hadorn et par notre bureau);

**PHOTO 14 :** Détail des encroûtements de sulfures de fer qui recouvrivent les pompes et la colonne de pompage (épaisseur : 1 à 2 mm).
