Ingénieurs civils spécialisés en construction routière

Suivi nettoyage phono-absorbants Résultats campagne 2022

Service des ponts et chaussées, Canton de Fribourg
Sur mandat de l'Office fédéral de l'environnement (OFEV)
A6623
26.05.2023

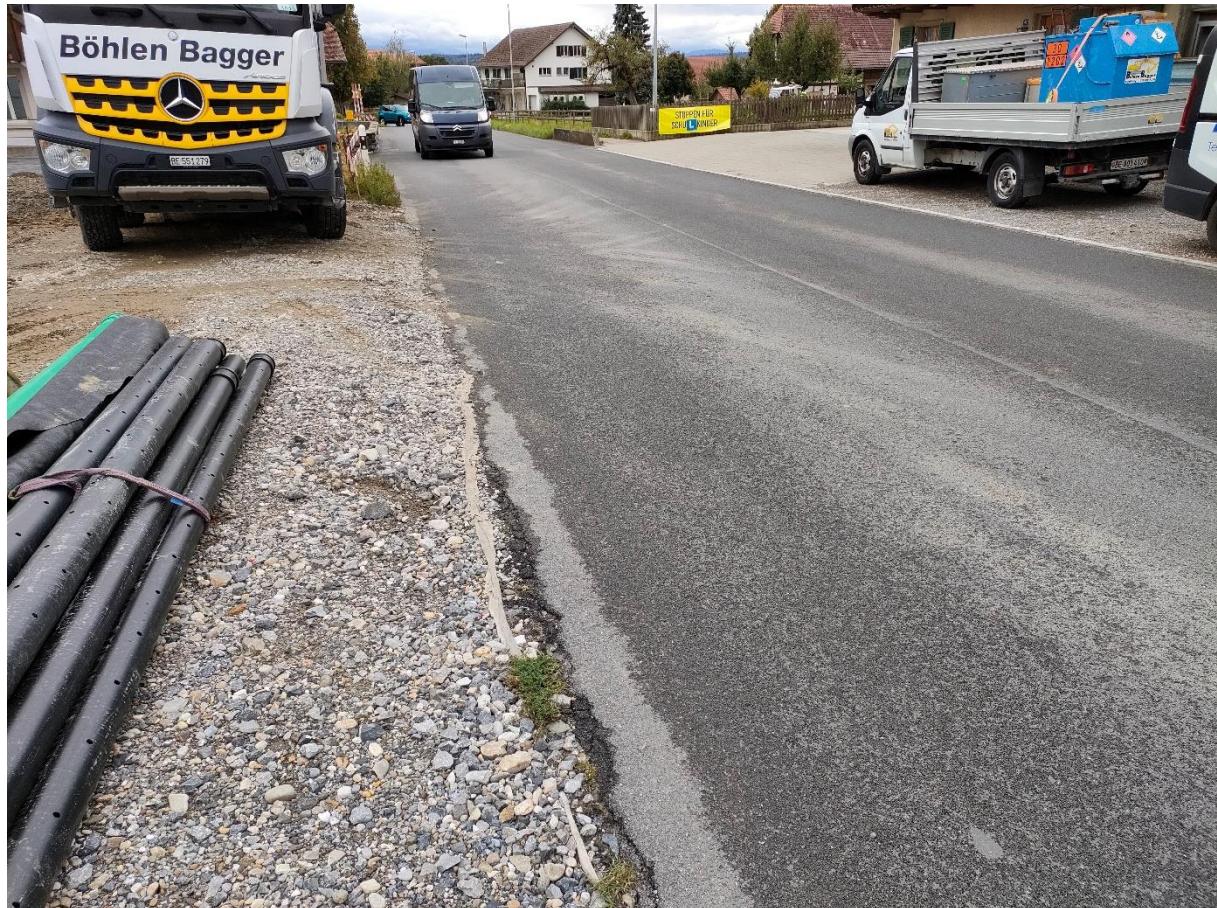
La visite in situ a permis d'observer la présence d'un chantier sur le tronçon de Salvenach, source potentielle de forte intensité de saleté sur la durée. Une continuité dans le suivi de ce tronçon pourrait permettre à terme de mettre en évidences une influence sur la capacité de réduction du bruit.

Figure 3 : Présence d'un chantier à Salvenach

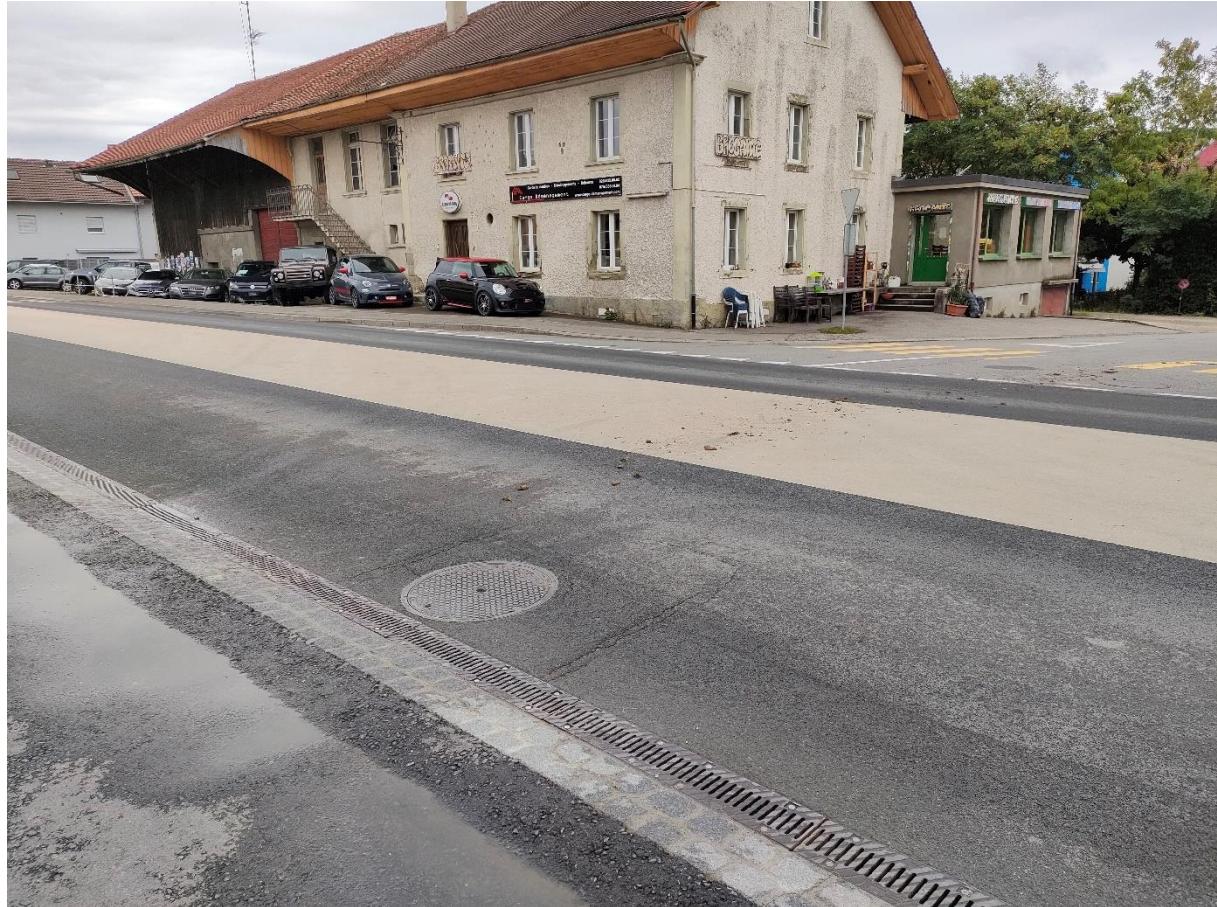
Figure 4 : Saleté localement importante à Dompierre (au croisement avec Rte de Russy)

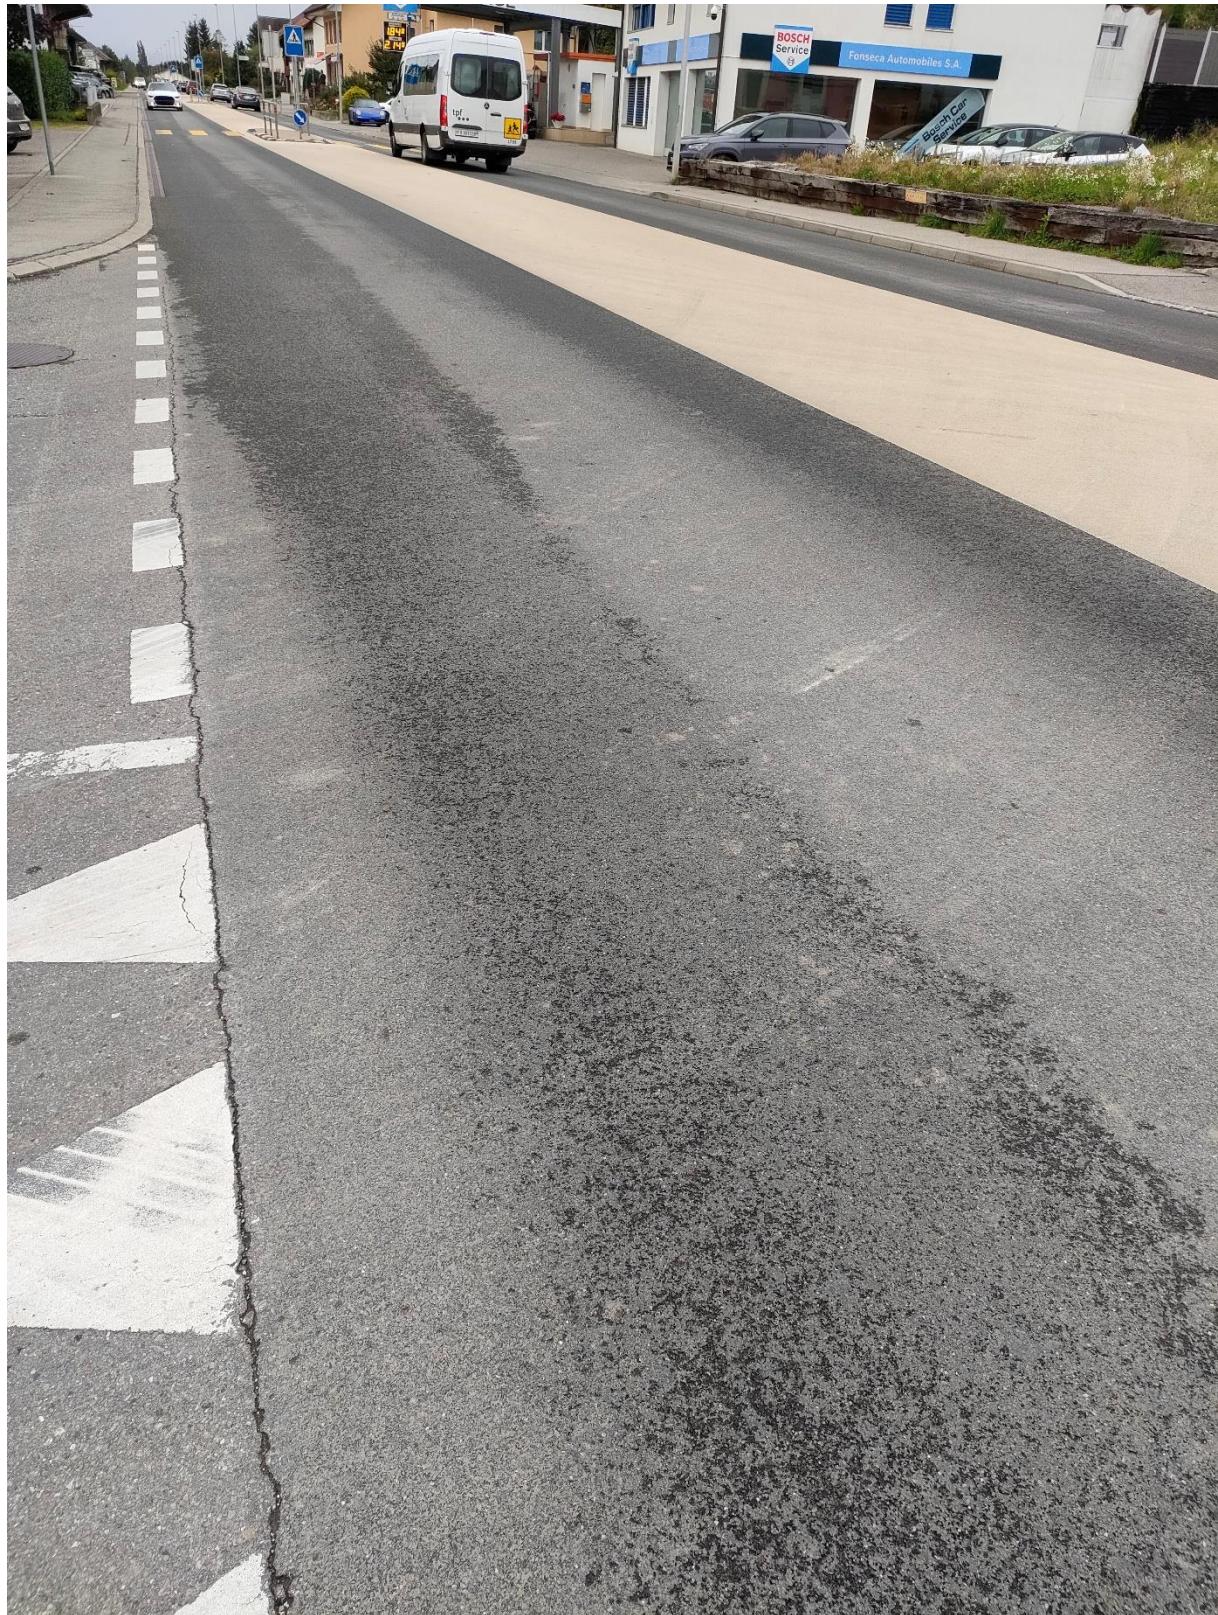
En Figure 5, toujours pour Dompierre, la saleté est observée à proximité du croisement avec la route Bord-Des-sus. Cette saleté se propage sur la voie en direction du sud. Ce croisement correspond au début d'un pic de diminution des propriétés acoustiques du revêtement. L'hypothèse d'un colmatage des pores de surface par la saleté semble être étayée par cette observation.

Figure 5 : Saleté moyenne au croisement du tronçon de Dompierre avec la route Bord-Dessous (vue vers le sud-ouest)

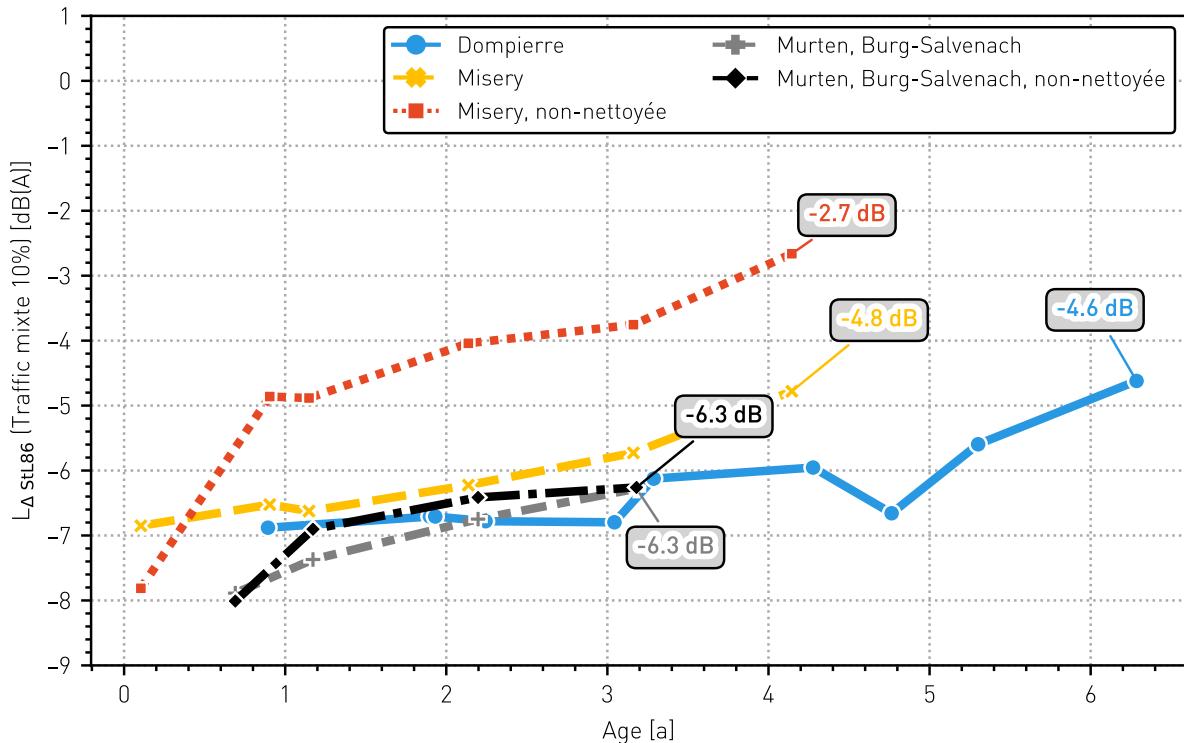
nettoyée. A Salvenach (Murten), on constate que le tronçon de référence et le tronçon non nettoyé présentent des valeurs égales lors de la dernière mesure (-6.3 dB). A Misery, l'écart entre le tronçon de référence et le tronçon non nettoyé est toujours d'environ 2 dB, et ce depuis 2019 déjà, soit 1 an après sa pose.

Figure 6 : Evolution des valeurs CPX (trafic mixte, Nt₂ : 10%) des tronçons de l'étude.

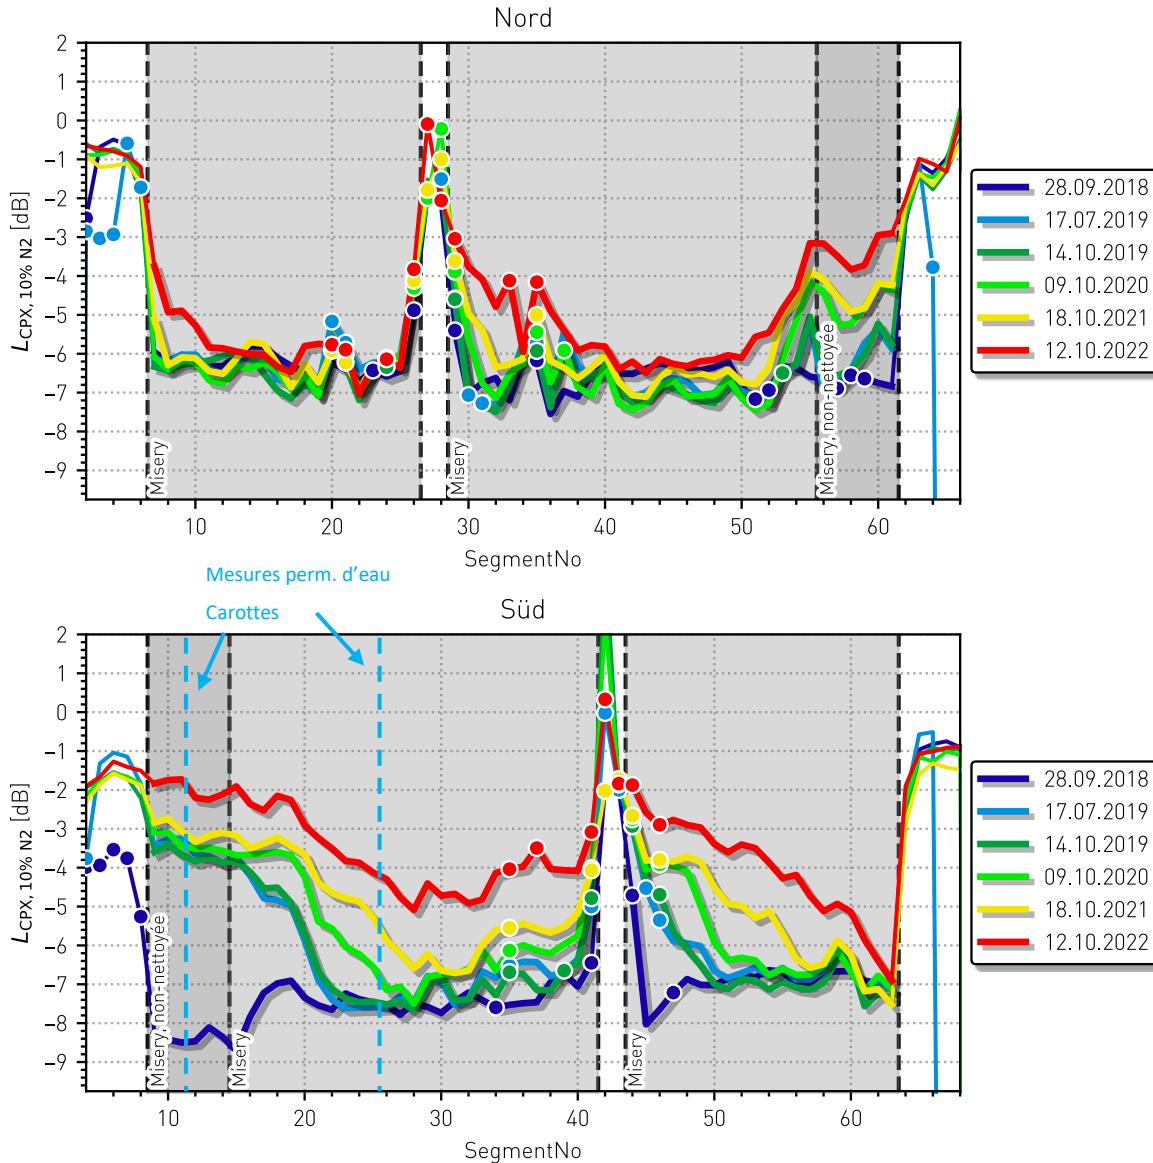
de circulation, cela pourrait indiquer que la saleté présente dans la zone non-nettoyée (Direction sud, segments 10-14) s'est progressivement déplacée au début de la zone nettoyée (segments 15-25).

Figure 12 : Qualité acoustique (véhicules légers) du revêtement à Misery, en direction du sud.

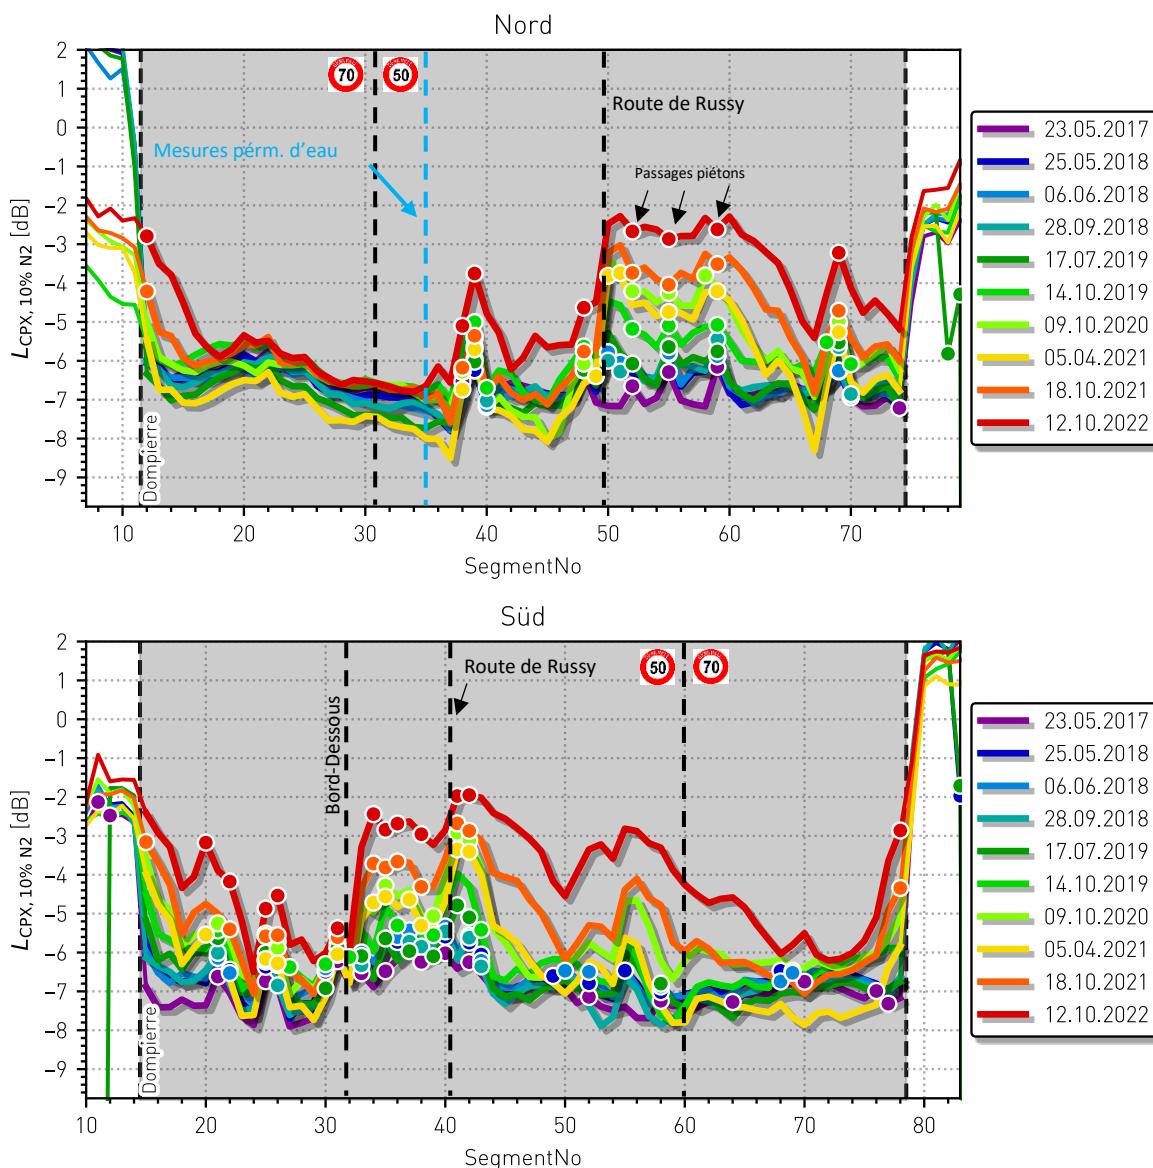
Tout comme pour Misery, la qualité acoustique du revêtement de Dompierre se comporte parfois de manière très différente le long de ce dernier. Tandis que la qualité acoustique du revêtement n'a guère diminué sur le premier tronçon en direction du nord, on constate que la qualité de la chaussée a augmenté sur le second tronçon. Cela apparaît clairement dans le segment numéro 50. À cet endroit, il y a un saut significatif dans la qualité acoustique du revêtement. (~+2,5 dB). Cette augmentation se trouve au carrefour de la route de Russy en direction Nord. Ici, on constate que les premiers segments après le carrefour ont nettement moins bien vieilli que les segments suivants.

Figure 14 : Evolution de la qualité acoustique du revêtement dans le sens de circulation nord (en haut) et sud (en bas) pour un trafic mixte avec 10% de Nt₂.

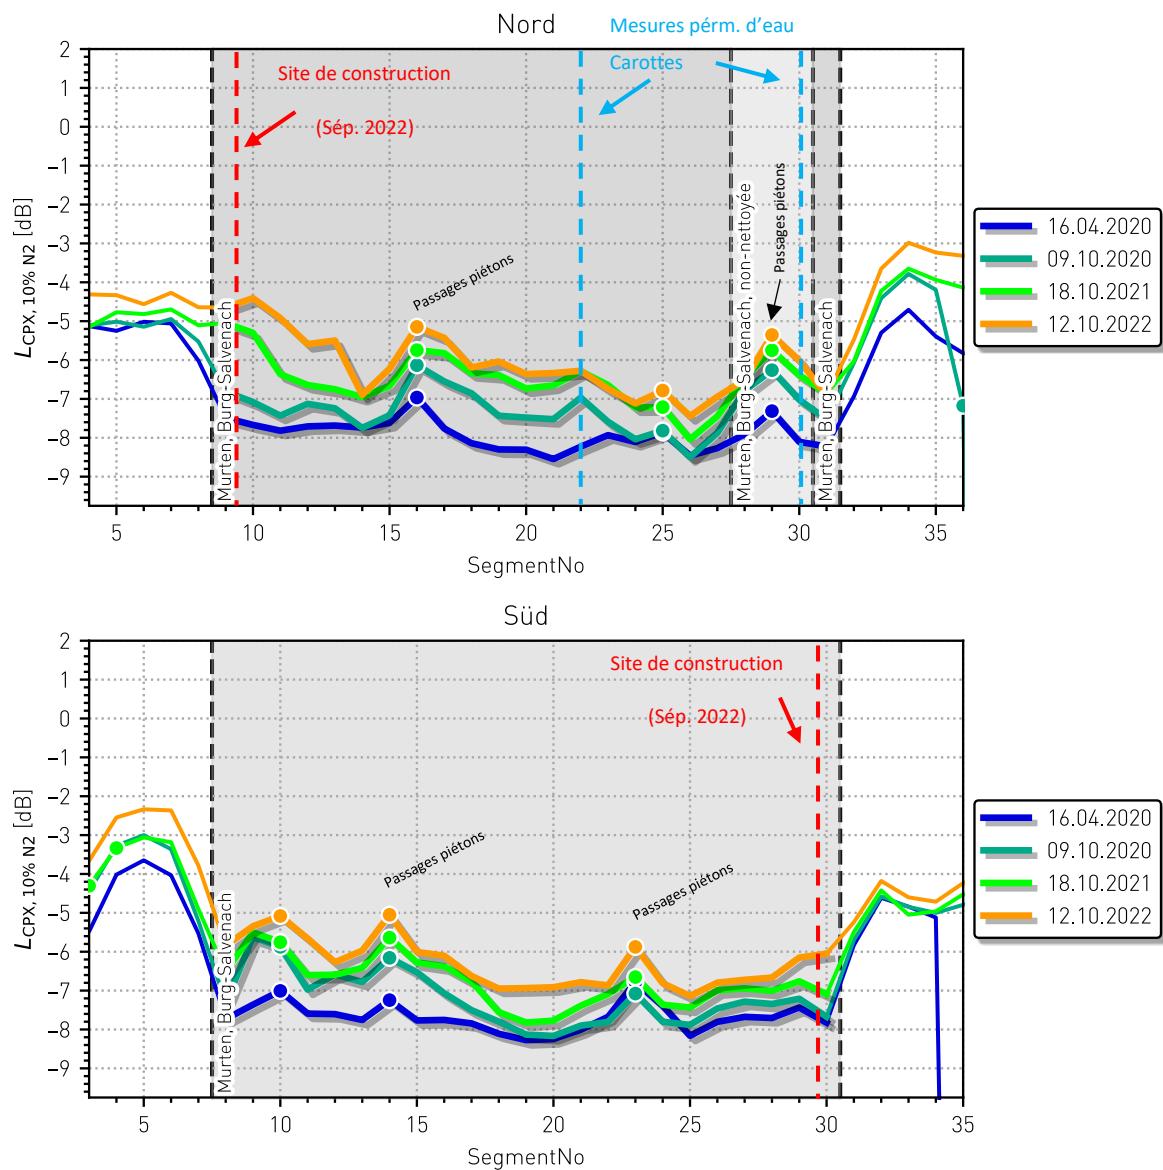
En ce qui concerne l'influence du chantier sur l'acoustique du revêtement, on peut certainement constater des niveaux légèrement plus élevés dans le sens de la circulation vers le nord. Cependant, cela se superpose à la tendance générale selon laquelle les débuts de revêtement sont moins bons.

Figure 18 : L'évolution de la qualité acoustique du revêtement à Salvenach (Murten)

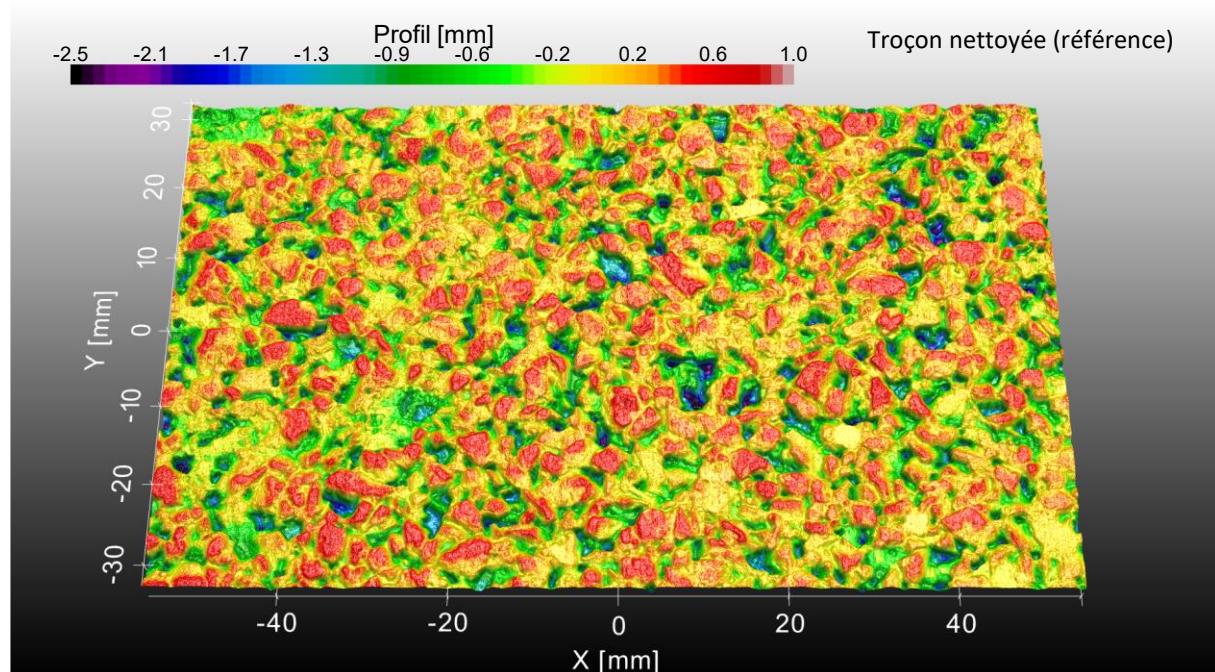
Les illustrations suivantes montrent les modèles 3D enregistrés des sections de mesure (trace de roue à Salvenach). Comme le montrent les photos, certains éclatements de grains sont visibles sur les deux tronçons.

Figure 21 : Modèle 3d du revêtement pour Salvenach, mesuré dans la voie des roues, tronçon nettoyé (référence)

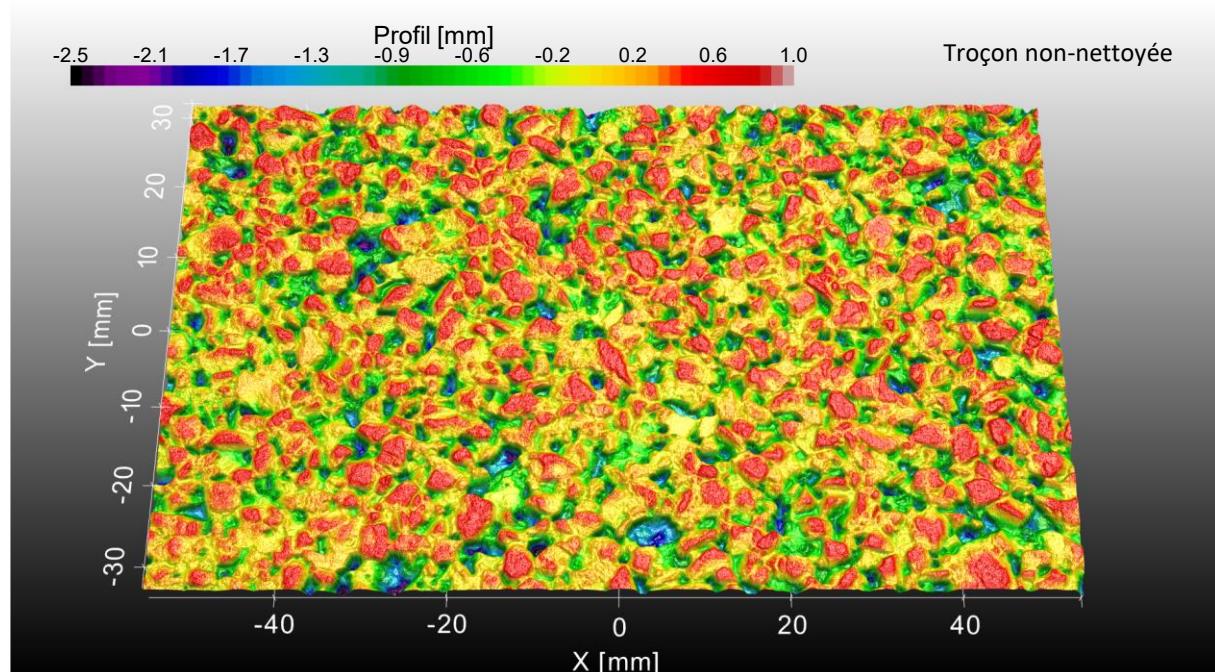
Figure 22 : Modèle 3d du revêtement pour Salvenach, mesuré dans la voie des roues, tronçon non-nettoyé
