## Schlussbericht

# ALPINE

## Untersuchung zum Alterungsverhalten von PV-Modulen einer hochalpinen PV-Anlage

**Datum:** 7.1.2024

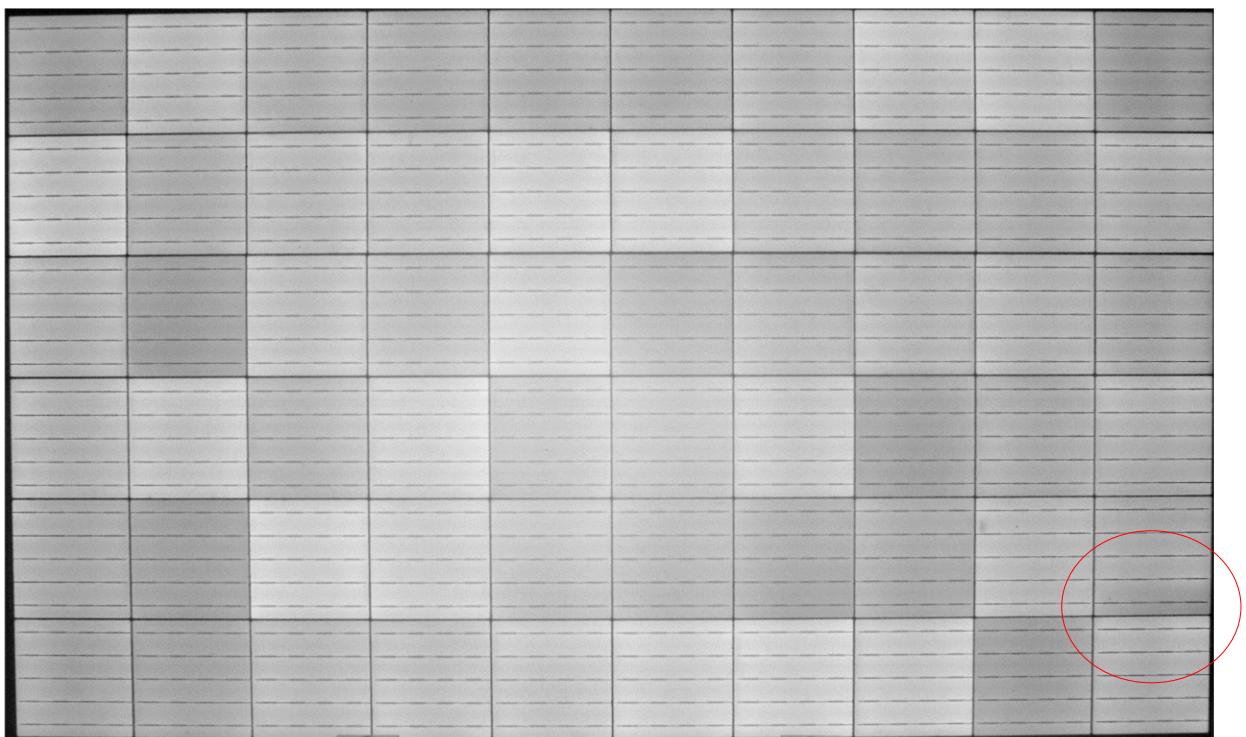
Die Module zeigen eine leichte (Anfangs)degradation im Vergleich zum Referenzmodul, welches im Dunkeln bei Raumtemperatur aufbewahrt wurde. Optisch und im EL-Bild sind die bewitterten Module unauffällig. Allenfalls eine Stelle in Modul 3835167 ist bei einem Zellverbinder leicht auffällig (Abbildung 8). Sie hat sich jedoch im Verhältnis zu 2021/2022 nicht verändert. Generell ist im EL-Bild keine Tendenz zu Degradation erkennbar (Abbildung 7 bis Abbildung 10). Die Nassisolationswiderstands-werte sind für die Module aus dem Feld höher als im Neuzustand.

Abbildung 8: EL-Bild Modul 3835167 am 5.10.2021; ein etwas dunklerer Bereich bei einem Zellverbinder

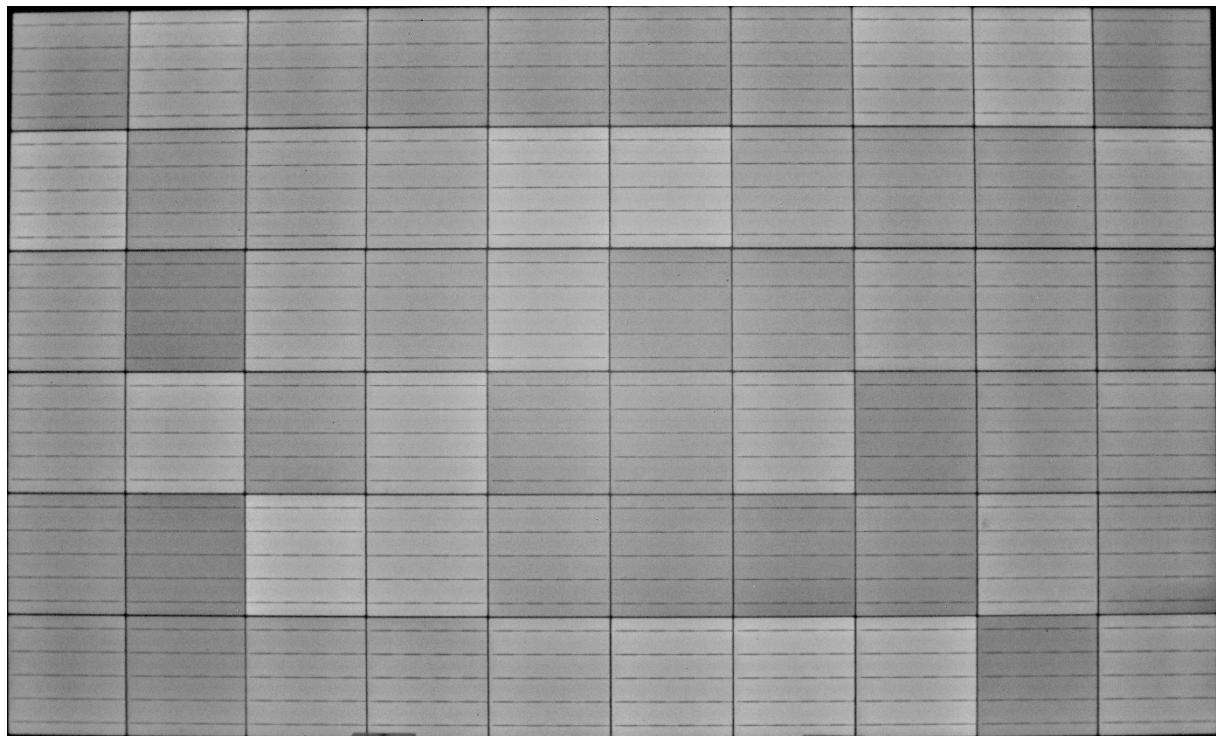
Abbildung 9: EL-Bild Modul 3835167 am 14.9.2022; unverändertes EL-Bild

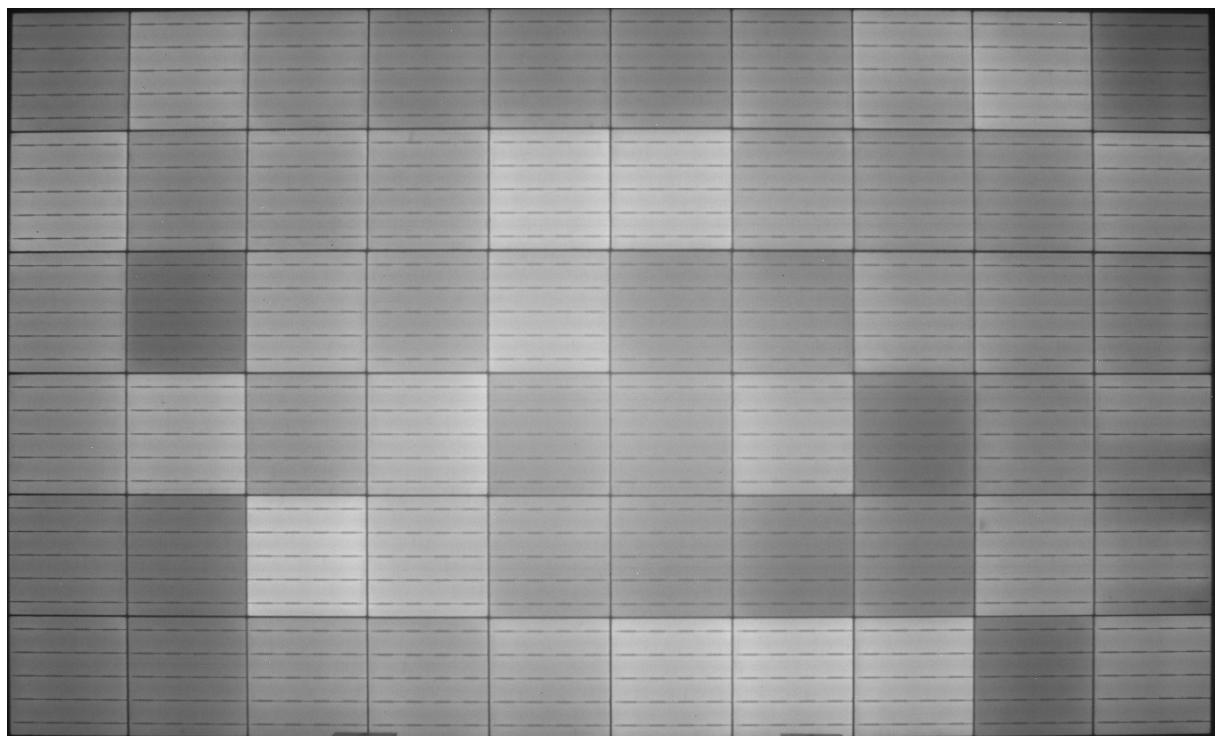
Abbildung 10: EL-Bild Modul 3835167 am 15.9.2023; unverändertes EL-Bild

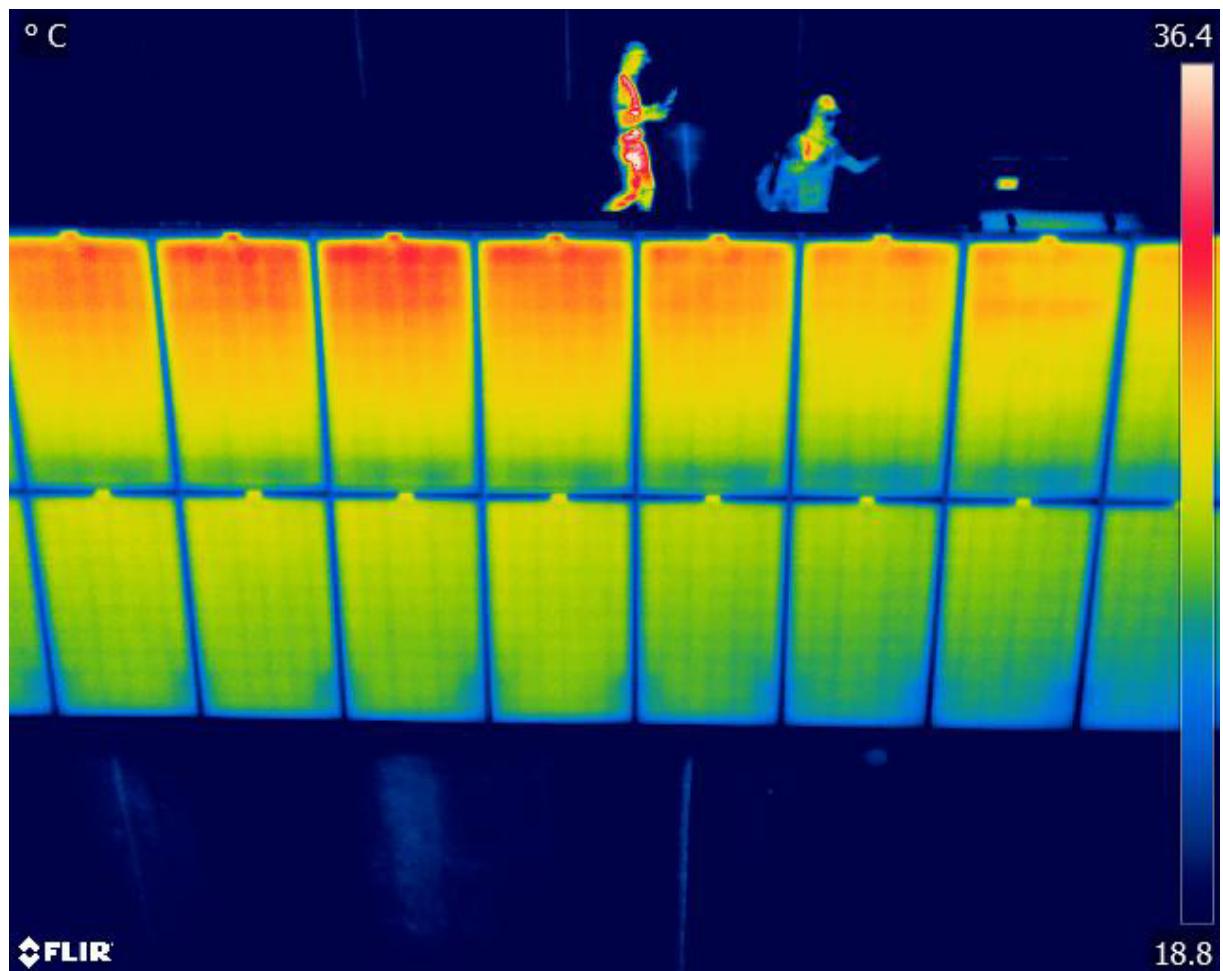
Abbildung 13: Strang 3.4, unauffällig (12.09.2023)

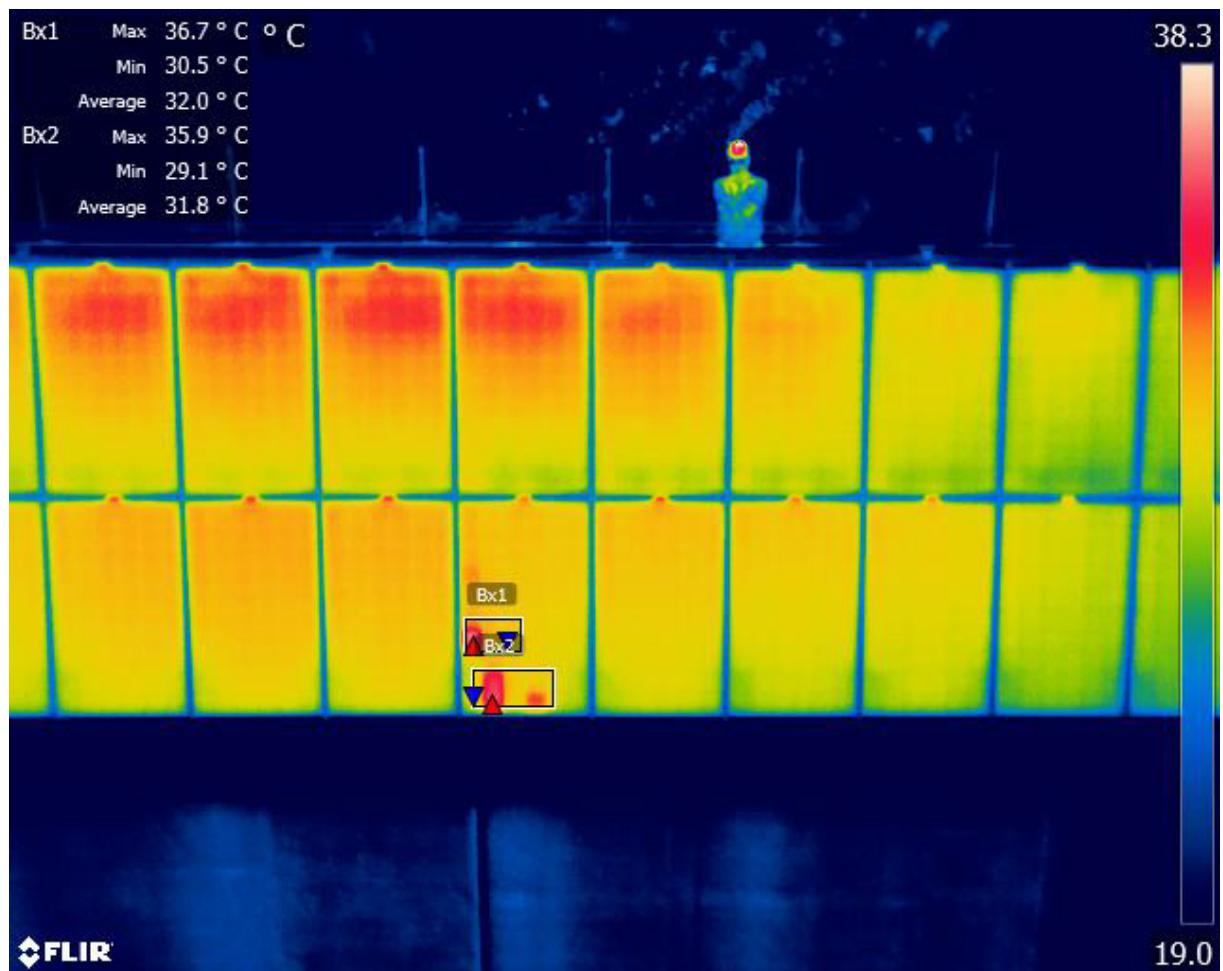
Es wurde ein leicht auffälliges Modul in Feld 4 entdeckt (Abbildung 14 und Abbildung 15). Von den restlichen Feldern ist in diesem Bericht daher nur exemplarisch ein Bild pro Feld eingefügt. Aufgenommen wurde jeder einzelne Strang in zwei Abschnitten, bei Verdacht auf Anomalien teils auch mit Nahaufnahmen. Teils waren auffällige Stellen, die später bei höherer Einstrahlung nochmals kontrolliert wurden, nicht mehr erkennbar.

Abbildung 14: Strang 4.8. Ein auffälliges Modul. Wird näher noch untersucht. (12.09.2023)

Auf der nachfolgenden Detailaufnahme sind die auffälligen Stellen zwar gut erkennbar, der Grund dafür jedoch nicht offensichtlich. Umgerechnet auf  $1000 \text{ W/m}^2$  Einstrahlung entspricht die lokale Temperaturdifferenz etwa  $11^\circ$ , und ist damit noch nicht allzu kritisch. Um die Ursache für die Auffälligkeit zu ermitteln, wird dieses Modul nach der Schneeschmelze im Frühjahr 2024 entnommen und genauer untersucht.

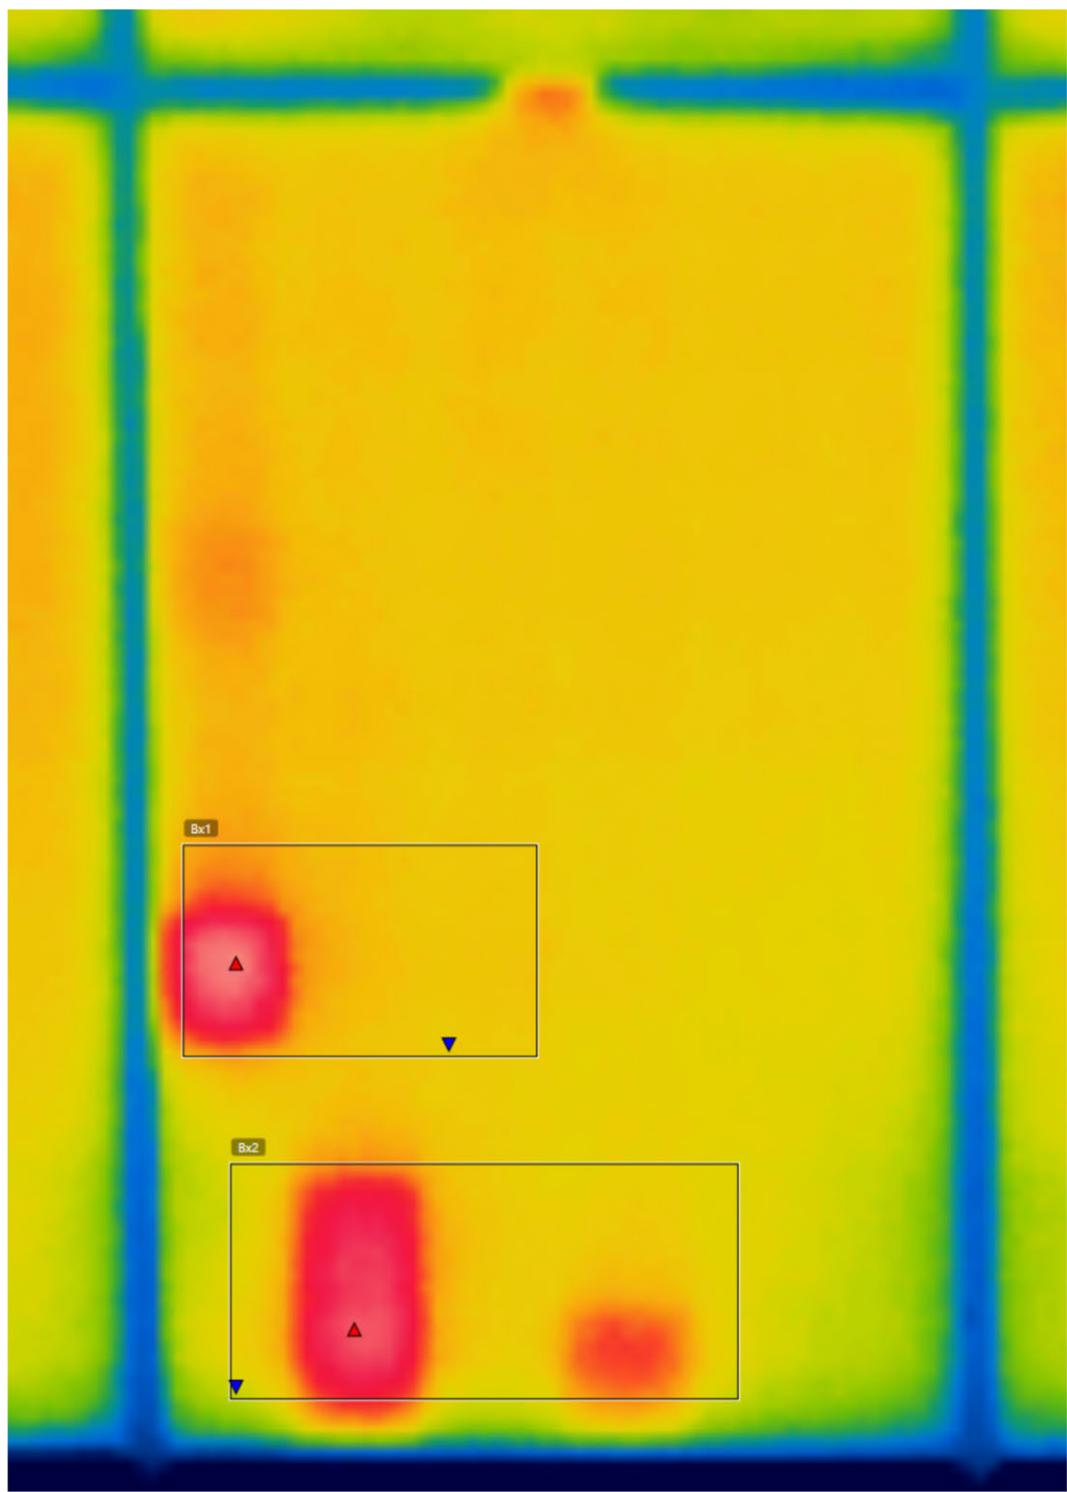
Abbildung 15: Strang 4.8. Detailaufnahme auffälliges Modul (12.09.2023);  $\Delta T_{Bx1}: 6.2^\circ$ ;  $\Delta T_{Bx2}: 6.8^\circ$

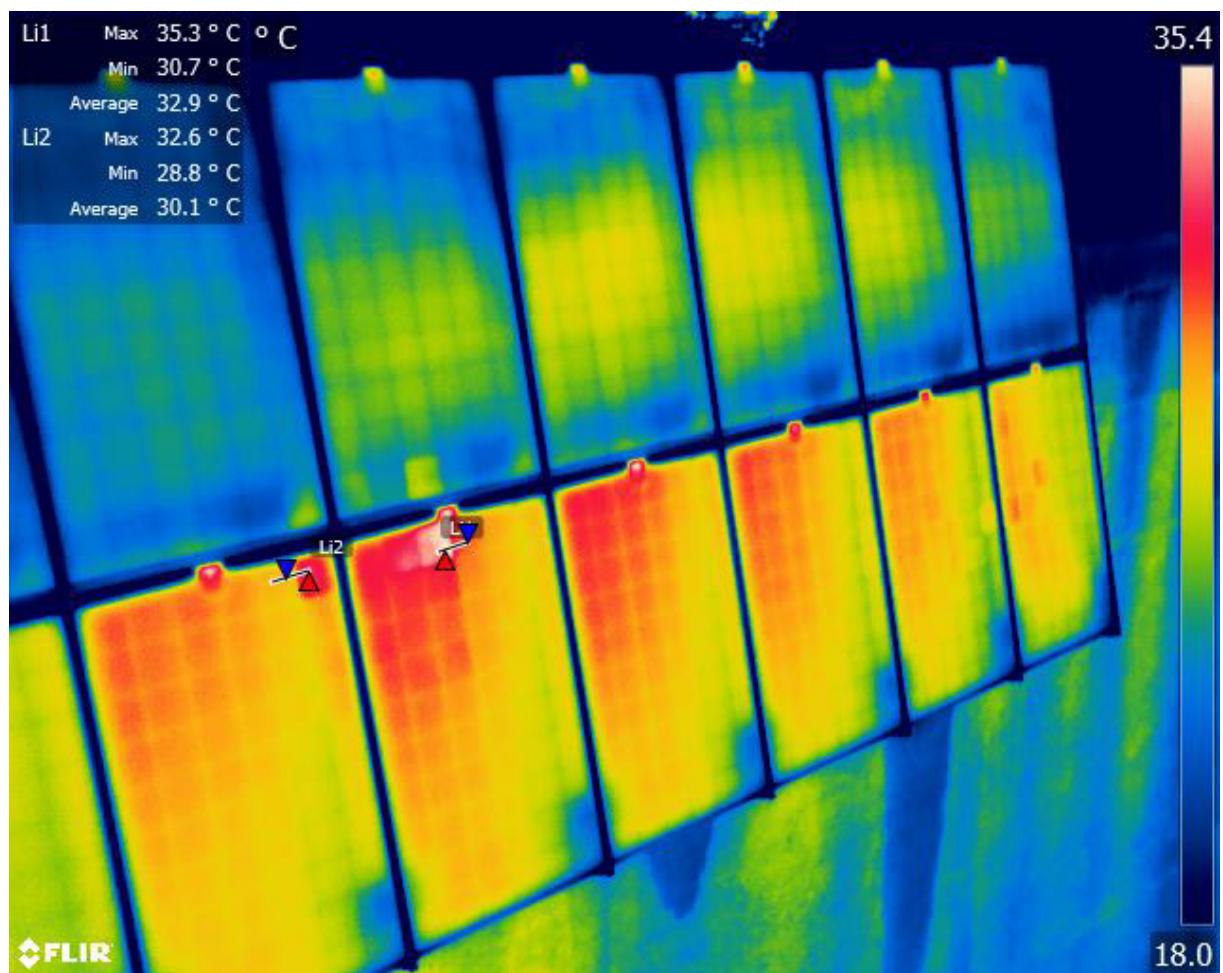
Abbildung 16: Strang 5.9 mit leichten Auffälligkeiten 2020. Ostende der Anlage.

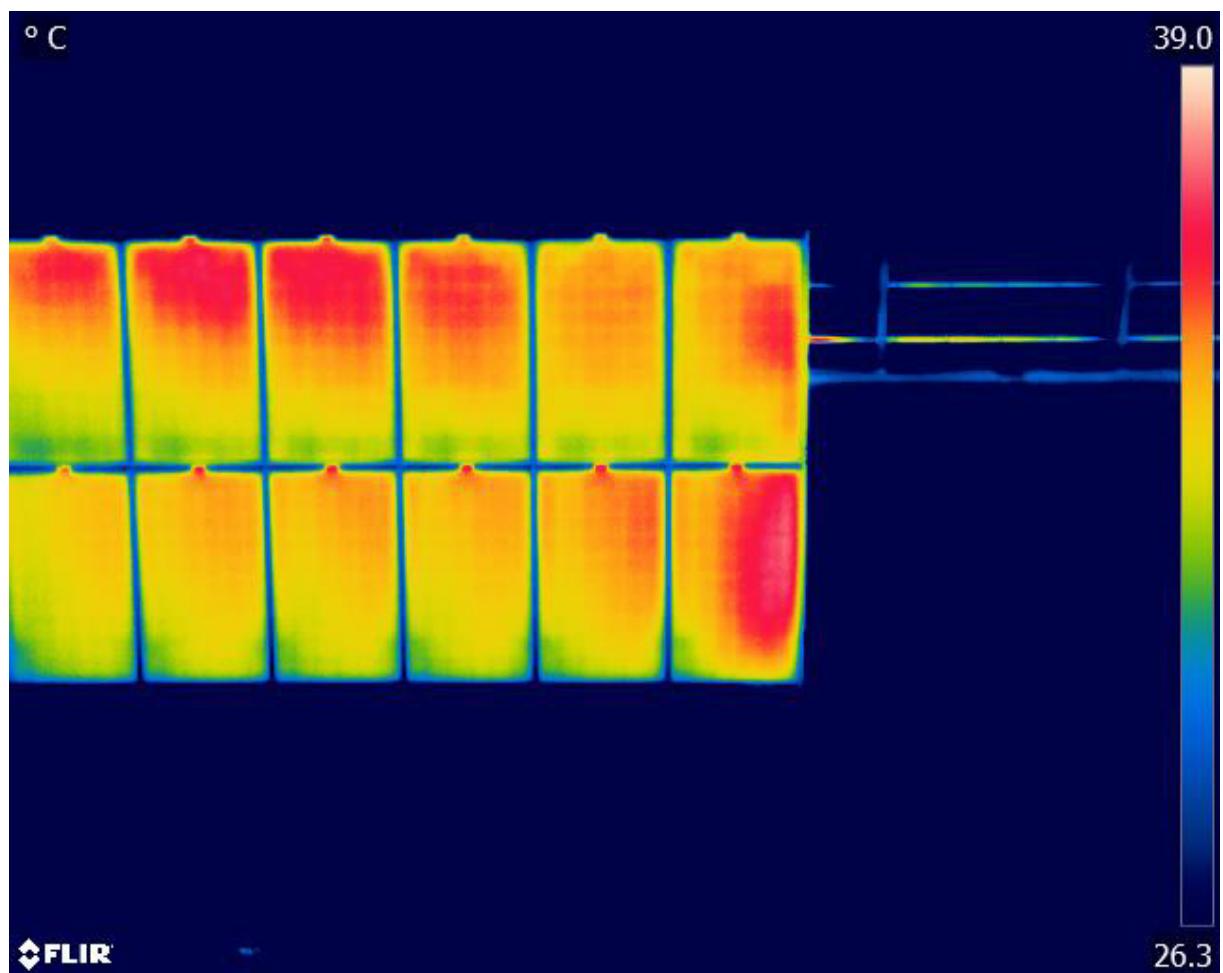
Abbildung 17: Strang 5.9 ohne Auffälligkeiten 2023.

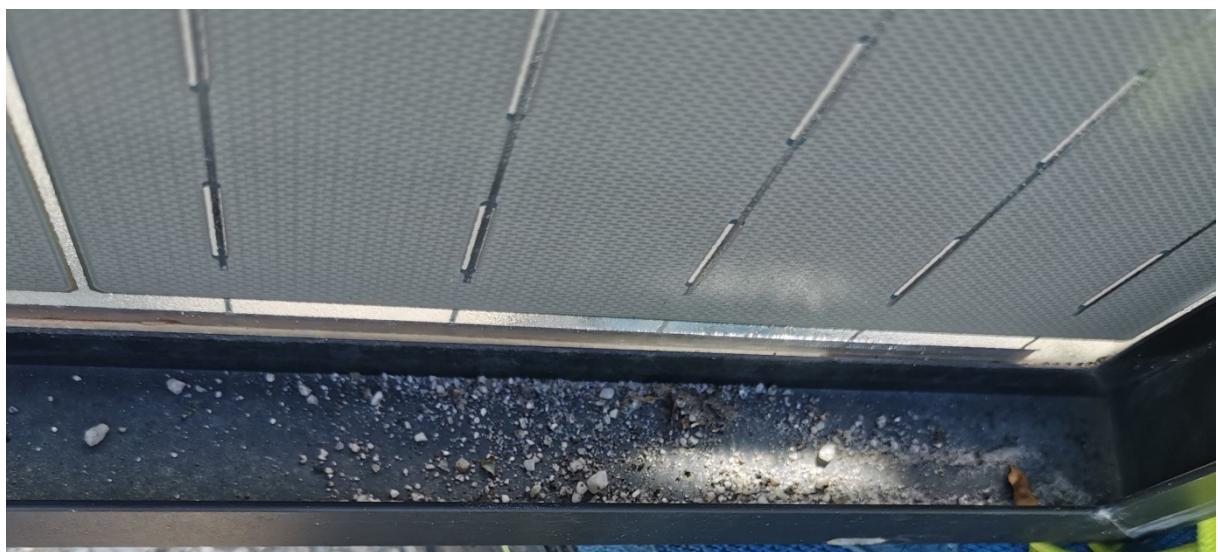
Festgestellt wurde bei der Kontrolle im September 2023 grobkörniger Sand auf den Modulen und im Rahmen. Er hatte sich am Rahmen vorne und hinten angelagert, und dürfte aus der näheren Umgebung stammen.

Abbildung 26: Sand im Modulrahmen
