# Asphaltbeläge auf Holzbrücken

Untersuchung bituminöser Fahrbahnbeläge auf Strassenbrücken mit Holztragwerk

Forschungsbericht

Berner Fachhochschule  
Architektur, Holz und Bau

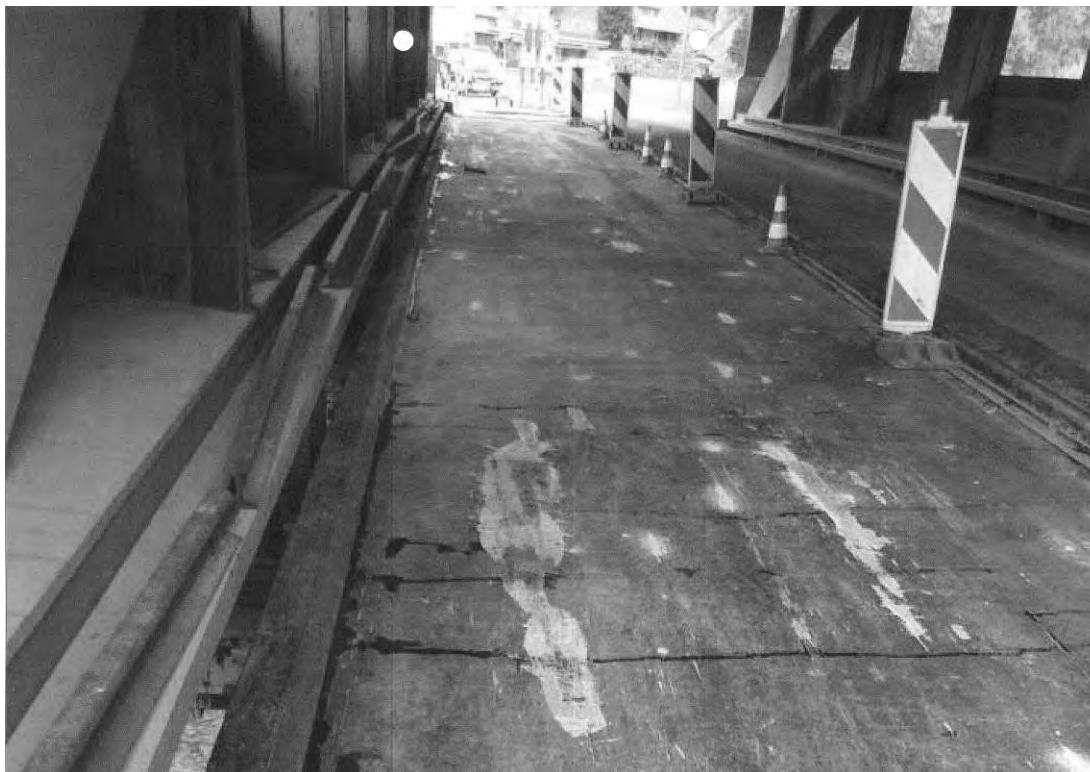
Abbildung 6: Fahrbahnplatte mit beschädigter Abdichtung nach Entfernung des Asphaltbelags  
(Bildquelle: Kt. Tiefbauamt Bern)

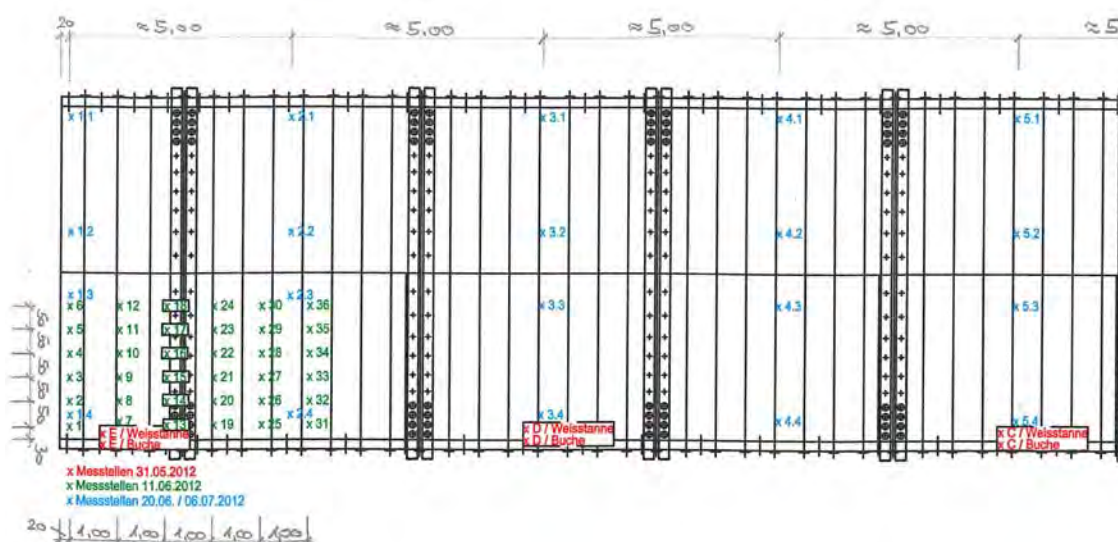
Abbildung 7: Messstellenplan der Holzfeuchtemessungen an der Bubeneibrücke (Seite Schüpbach)

Die Fahrbahnplatte wies Holzfeuchten im Mittel von 18 - 20 % auf. In Teilbereichen wurden jedoch Holzfeuchtwerte von über 100 % gemessen. Die Verteilung der Holzfeuchte in der Fläche war sehr inhomogen.

Bei Holzfeuchten über Fasersättigung (Weisstanne ca. 28 – 30 %, Rotbuche ca. 32 – 35 %) besteht die Gefahr eines Befalls durch holzerstörende Pilze. Zum Zeitpunkt der Ortstermine am 11.06., 20.06. und 06.07.2012 konnten keine visuell wahrnehmbaren Schädigungen der Fahrbahnplatte und des Randbalkens festgestellt werden. Es waren lediglich leichte mechanische Beschädigungen an der Oberfläche zu erkennen, die auf das Entfernen des Abdichtungsbelags zurückzuführen sind (Abbildung 10, Abbildung 11, Abbildung 12). Nach Durchsicht der Bauunterlagen durch das Ingenieurbüro Bächtold & Moor, Bern wurde festgestellt, dass die Randträger aus Rotbuche mit Teer-Öl und die Fahrbahnplatte aus Weisstanne mit einem organischen Holzschutzmittel auf Ölbasis (Fabrikate Xylamon und Xyladecor) imprägniert wurden. Imprägnierungen können jedoch den Befall nur einen gewissen Zeitraum verzögern und stellen keinen dauerhaften Schutz dar.

Die Fahrbahnplatte wurde trotz der teilweise sehr hohen Holzfeuchten im jetzigen Einbauzustand gelassen. Ein vollflächiger bzw. teilweiser Austausch der Fahrbahnplatte wurde aus Kostengründen verworfen. Durch die neue Abdichtung und den neuen Fahrbahnbelag wird zukünftig die Durchfeuchtung der Fahrbahnplatte verhindert. Allerdings wird durch den neuen Fahrbahnaufbau und die Abdichtung die Austrocknung der Fahrbahnplatte nach oben verhindert. Um eine Abtrocknung der Fahrbahnplatte nach unten nachvollziehen zu können, wird die Holzfeuchte seit dem Belagseinbau an mehreren Stellen mittels Holzfeuchtemonitoring überwacht.

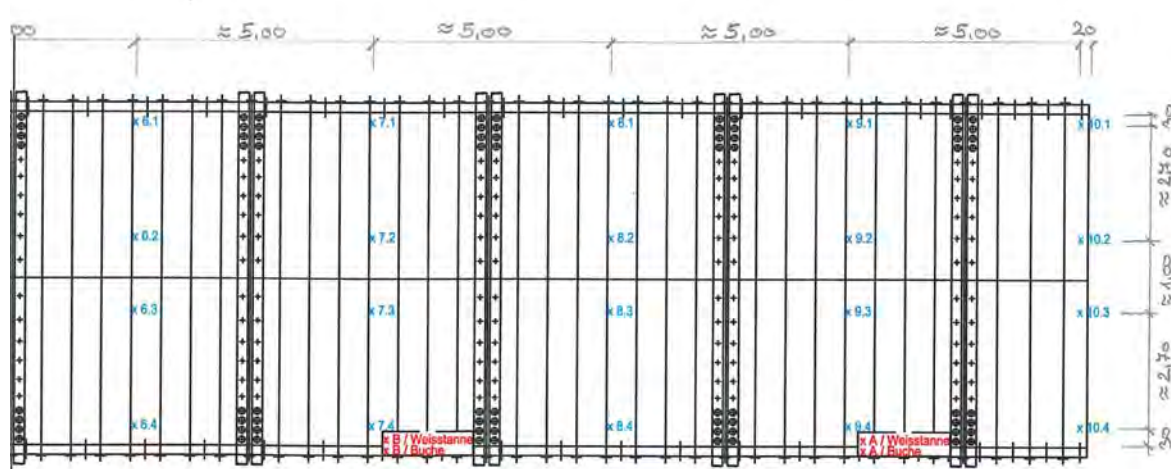
Abbildung 8: Messstellenplan der Holzfeuchtemessungen an der Bubeneibrücke (Seite Eggiwil)

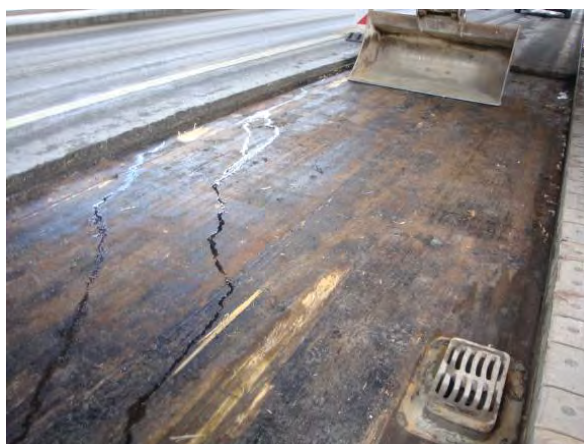
Abbildung 9: Teilöffnung der Fahrbahnplatte am 11.06.2022

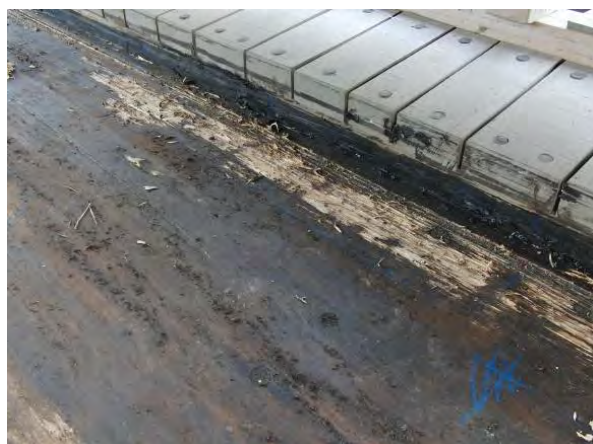
Abbildung 10: Mechanische Beschädigung an Fahrbahnoberseite

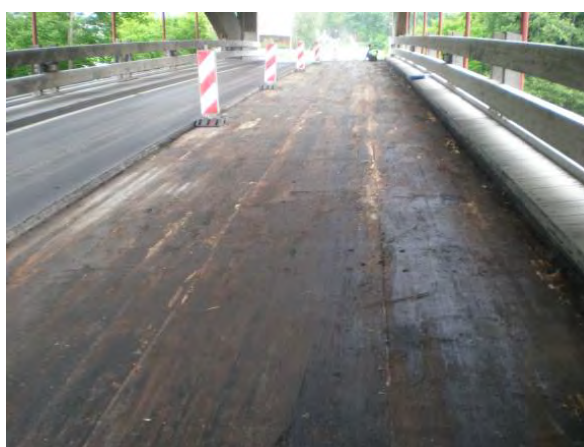
Abbildung 11: Fahrbahnplatte, Unterwasserseite

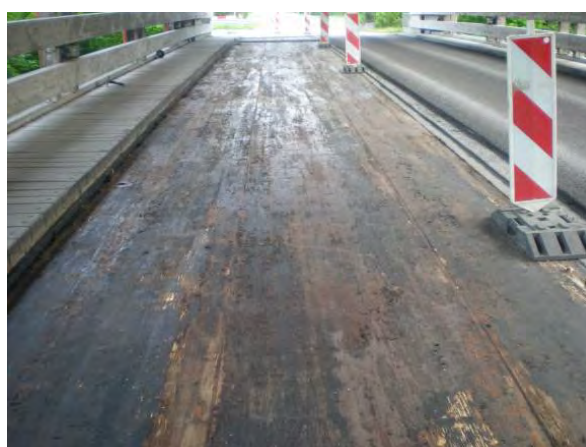
Abbildung 12: Fahrbahnplatte, Oberwasserseite

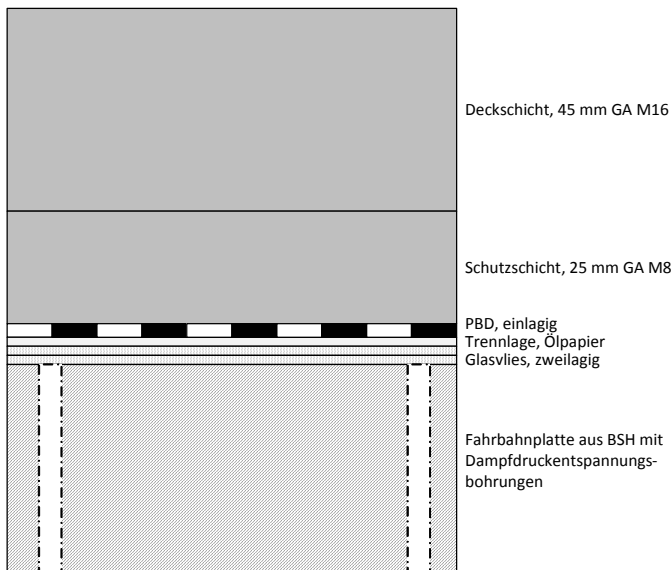
Aufgrund der sehr hohen Holzfeuchte bestand die Gefahr, einer vermehrt auftretenden Blasenbildung. Aus diesem Grund wurde entschieden, trotz planmässig auftretender Brems- und Beschleunigungskräfte ein Abdichtungssystem ohne Verbund (gemäß SN 640451:2009) einzubauen. Der gewählte Systemaufbau ist in Abbildung 13 dargestellt. Hierbei wurden zwei Vorteile dieses Systems genutzt. Die Zwischenschicht mit Trennlage und Glasvlies in Kombination mit eng verteilten Dampfdruckentspannungsbohrungen sollte zu einem kontrollierten Entweichen des Wasserdampfes nach unten führen. Als zweite Massnahme, wurde die Dicke der Schutzschicht auf 25 mm reduziert, was zu einer deutlichen Reduzierung der einzubringenden Wärmeenergie/-kapazität führt.

Abbildung 13: Systemaufbau des neuen Fahrbelags auf der Bubeneibrücke

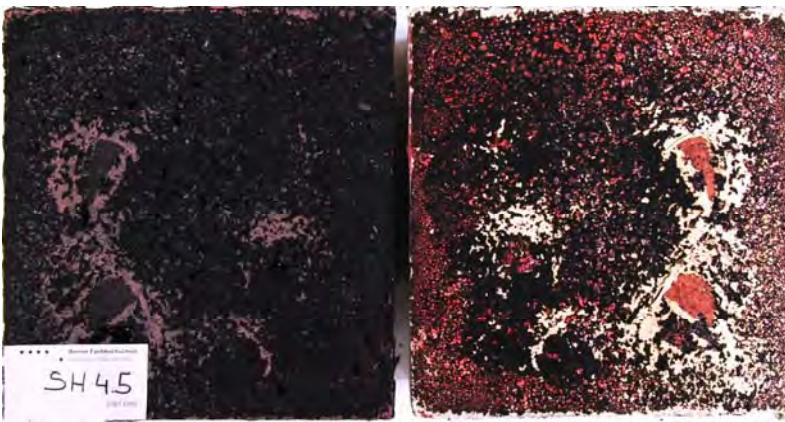
Bei Aufbauten mit einer reinen Epoxidgrundierung kam es bei nahezu allen Prüfkörpern zu einer deutlichen Blasenbildung. Aufgrund der diffusionsoffenen Grundierung kommt es hierbei zu einem vermehrten Transport von Wasserdampf aus dem Holz bis unter die Abdichtung. Dieses führt dann zu einem partiellen Ablösen der Abdichtung und teilweise auch zu einem Aufplatzen dieser Blasen. Abbildung 40 bis Abbildung 42 zeigt dies sehr eindrücklich.

Abbildung 42: Geöffneter Prüfkörper mit deutlicher Blasenbildung

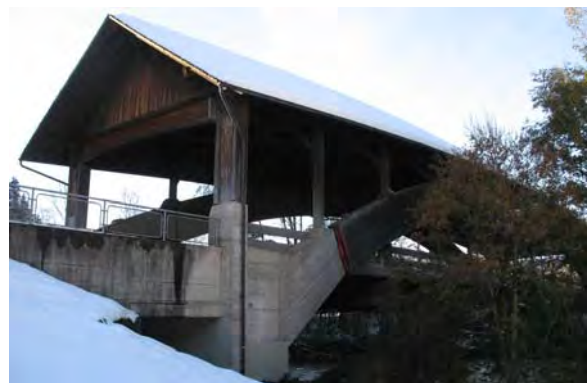
Bubeneibrücke, Signau (BE)

| Informationen zum Zustand | | | |
|---|---|---|---|
| <i>erfasste Schäden:</i> | Risse im Asphalt | | |

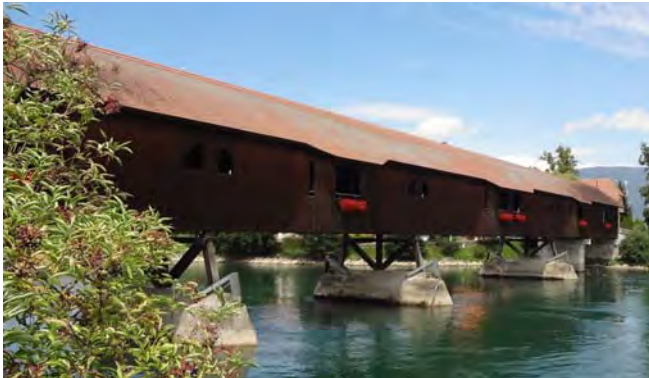
Aarebrücke, Aarebrücke)

| Informationen zum Zustand | | | |
|---|---|---|---|
| <i>erfasste Schäden:</i> | Abplatzungen | | |
