WHFF Projekt Nr. 2007.05**Klebstofftechnische Sanierung von Brettschichtholz:
Ergänzende Untersuchungen zur Ermittlung der
statischen Wirksamkeit von Klebfugensanierungen****Wissenschaftlicher Schlussbericht**

Dr. K. Richter, W. Risi, Prof. E. Gehri (Kap. 6)

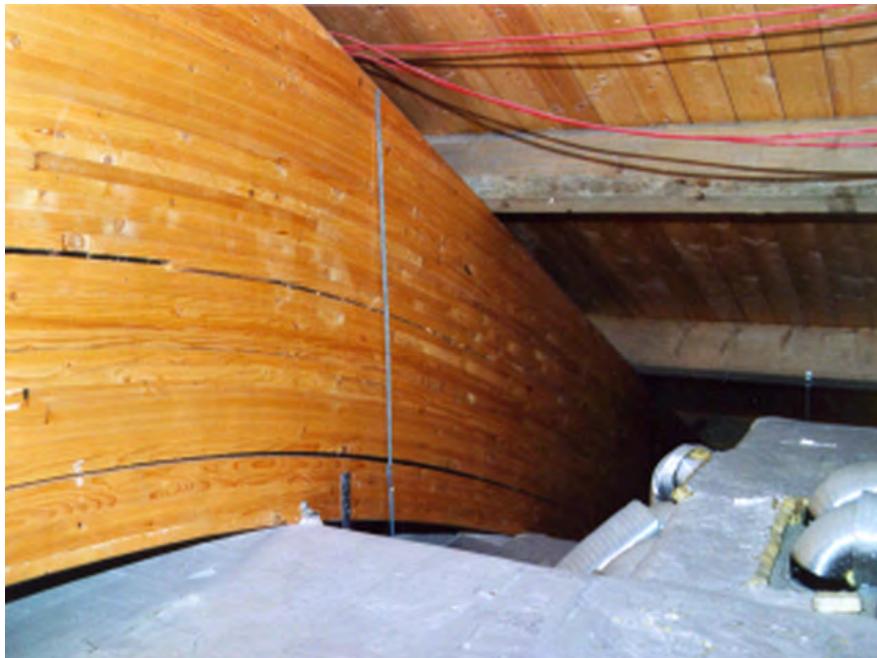
Bild 1: Offene Fugen an einem gekrümmten BSH Träger

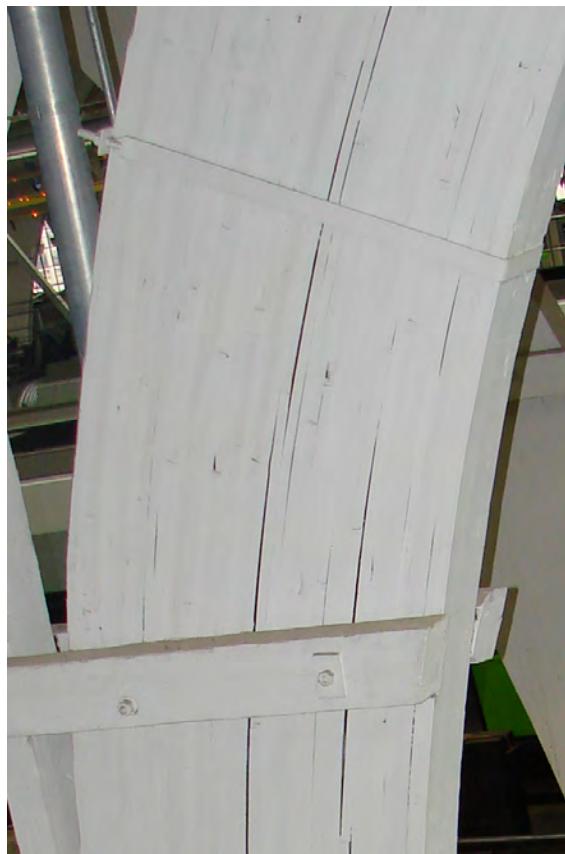
Bild 2: Träger des Lokdepots Aebimatt mit deutlichen Delaminationen der Klebfugen

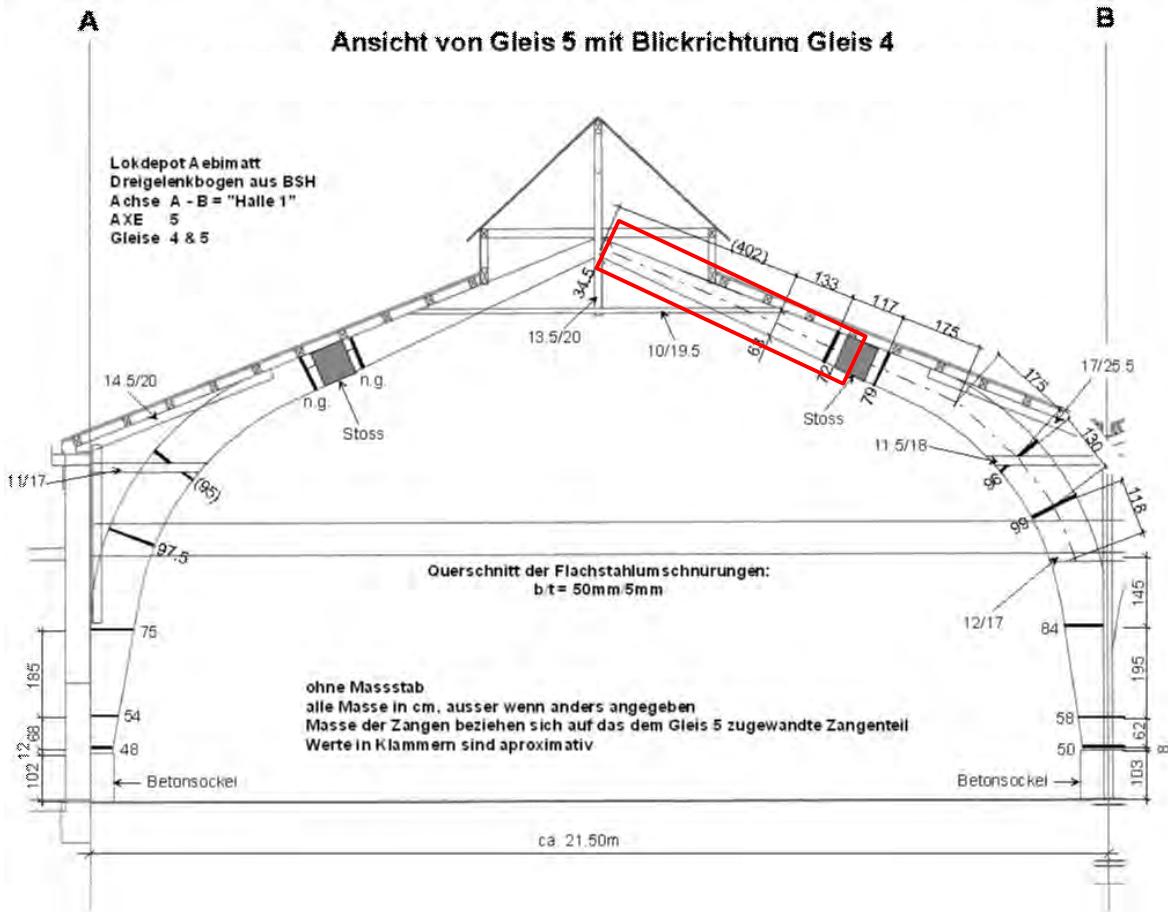
Für die Sanierung wurde der obere Teil des Trägers in der Achse 5 (zwischen den Gleisen 4 und 5) in der Halle 1 ausgewählt (Bild 3). Der Zustand des Trägers wurde im September / Oktober 2006 untersucht. Er ist im Empa-Bericht Nr. 443'370 als Träger mit erheblichen Delaminationen beschrieben.

Bild 3: Ansicht eines Dreigelenk-Trägers mit eingerahmter Stelle der Probesanierung

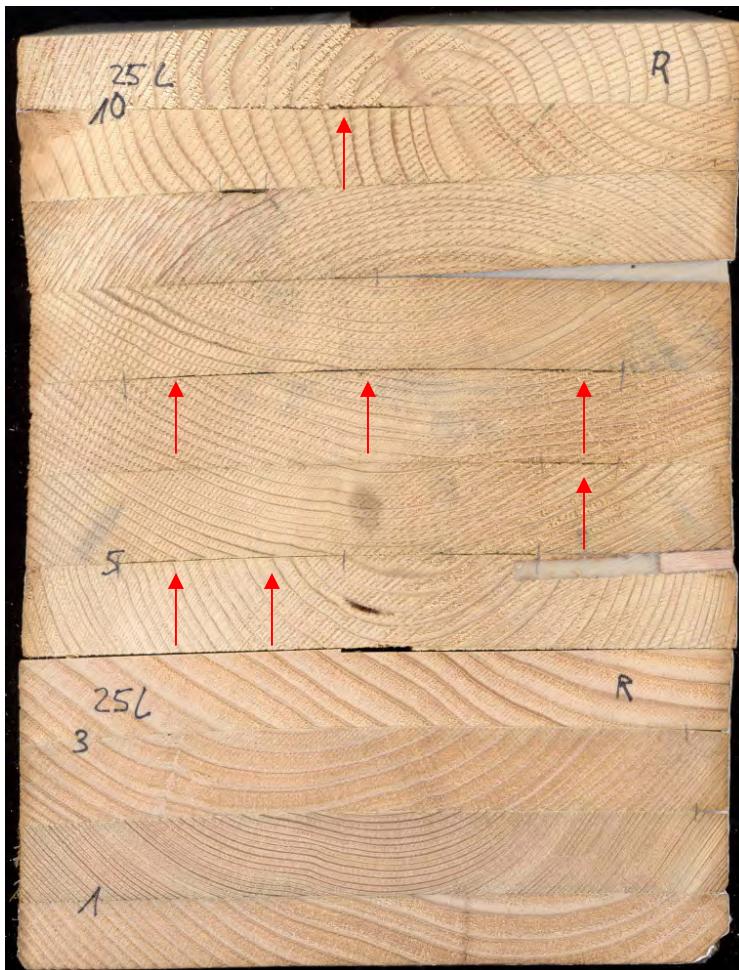
Bild 15: Querschnittscheibe 25 aus dem unteren (Fuge 1 bis 3) und mittleren Bereich (Fuge 5 bis 10) des Trägers (Fuge 4 = Schnitt). Die Fuge 5 weist auf der rechten Seite ein ausgespritztes und verschlossenes Bohrloch auf. Ebenfalls auf der rechten Seite ist die Fuge 8 mit dem PUR-Klebstoff gefüllt. Das Bild zeigt auch, dass die Fugen 5, 6, 7 und 10 im mittleren Bereich von aussen nicht sichtbare offene Fugen aufweisen (siehe Pfeile).

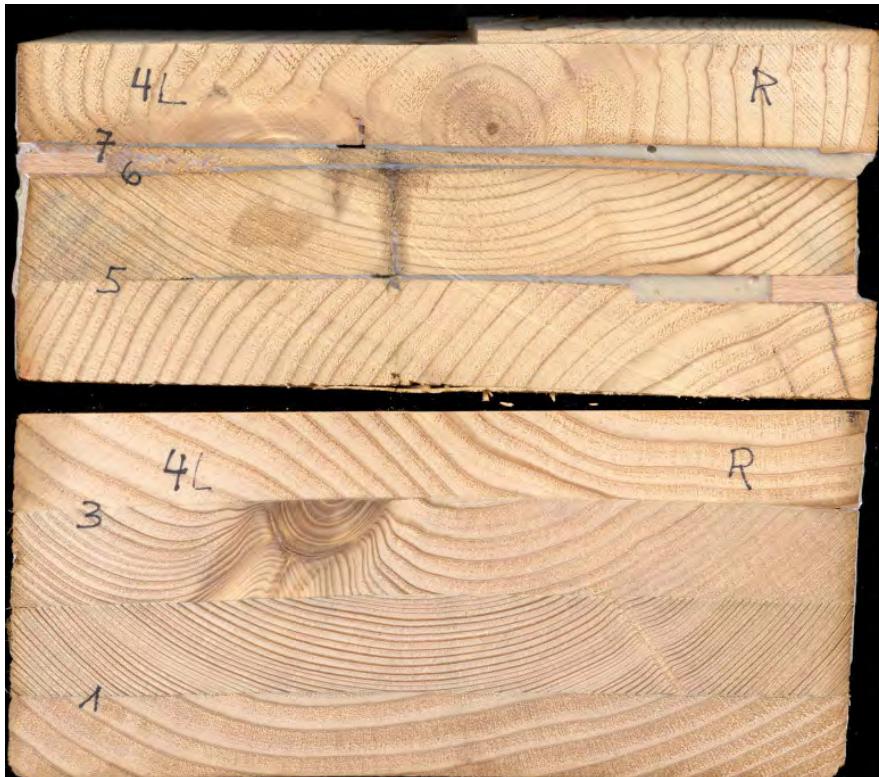
Bild 16: Querschnittsscheibe 4 aus dem unteren (Fuge 1bis 3) und mittleren Bereich (Fuge 5 bis 7) des Trägers (Fuge 4 = Schnitt). Die vor der Sanierung offenen Fugen 5, 6 und 7 sind mit PUR-Klebstoff gefüllt. In den Fugen 5 (rechts) und 6 (links) sind die bei der Sanierung eingesetzten Dübel sichtbar.

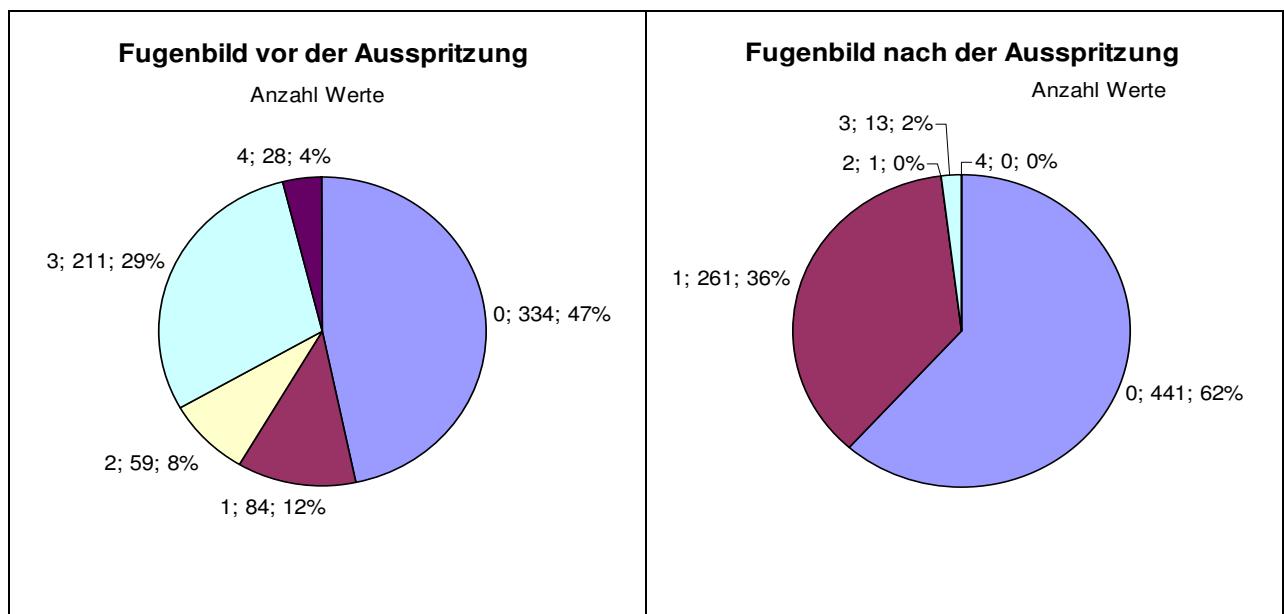
In Bild 17 ist der Zustand der Fugen vor und nach der Sanierung in Abhängigkeit des Fugenbildes dargestellt. Durch die Sanierung erhöht sich der Anteil der geschlossenen Fugen von 47% auf 62%. Hierbei ist aber auch zu beachten, dass nach dem Verspachteln/Schliessen mit wenigen Ausnahmen alle Fugen von aussen als geschlossen wahrgenommen werden (Fugenbild 1 = nur innen offen).

Bild 17: Delaminationen vor und nach der Sanierung je Fugenbild (Fugenbild, Anzahl Werte und Anzahl Werte in Prozent). Fugenbild: 0 = geschlossen, 1 = nur innen offen, 2 = nur aussen offen, 3 = einseitig offen, 4 = aussen und innen offen.

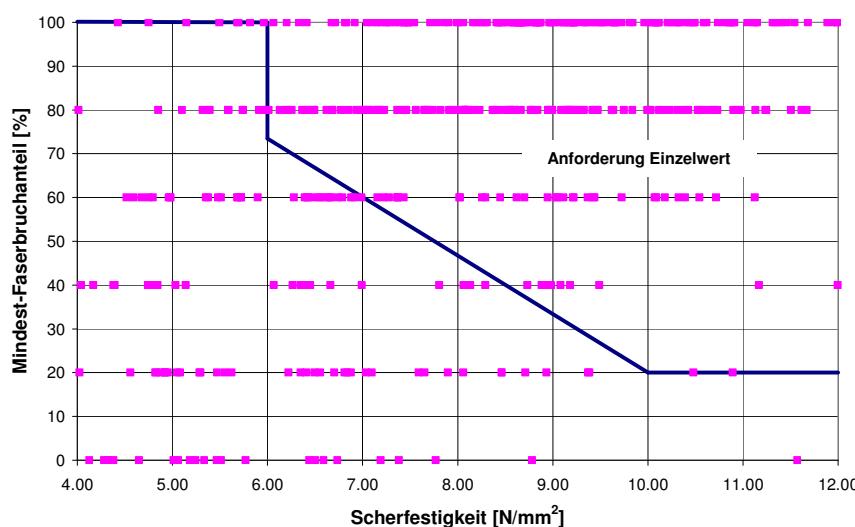
Bild 19: Anforderungen gemäss EN 386 und Ergebnisse der Scherprüfung. Alle Werte unterhalb der Linie erfüllen die Anforderungen nicht.

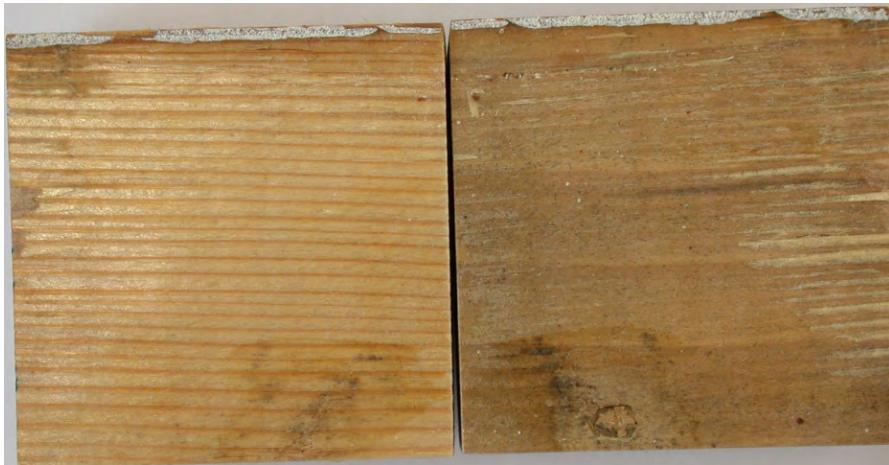
Bild 20: Scherfläche des Prüfkörpers QSS 1/R / Fuge 1 mit einer Scherfestigkeit von 1.9 N/mm² und sehr geringem Faserausriß. Die Klebefläche rechts ist verfärbt/verschmutzt.

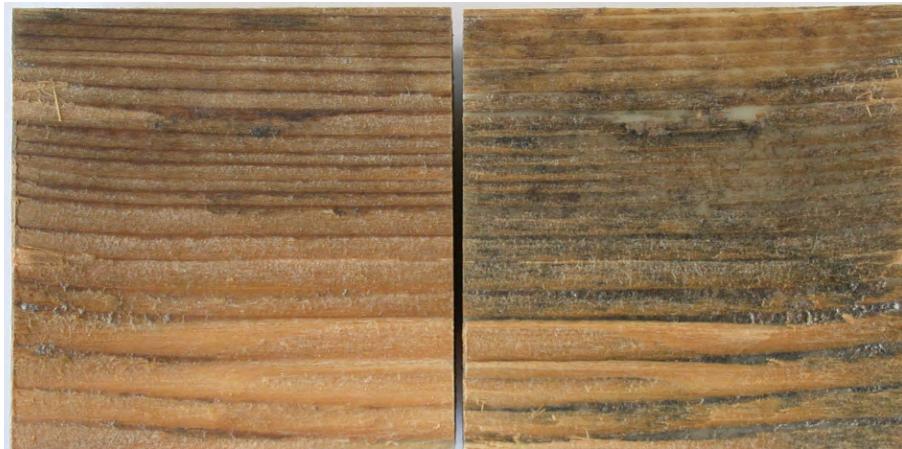
Bild 21: Scherfläche des Prüfkörpers QSS 39/R / Fuge 8 mit einer Scherfestigkeit von 5.6 N/mm². Der Prüfkörper wurde aus einem sanierten Trägerbereich geschnitten. Auf dem rechten Teil ist der teilweise mit Holzfasern behaftete PUR-Klebstofffilm sichtbar. Der Bruch der Klebefuge erfolgte grösstenteils im Grenzbereich zwischen Holz und PUR-Klebstoff (Adhäsionsbruch). Es ist anzunehmen, dass eine bessere Adhäsion zwischen Holz und Klebstoff durch die Verschmutzung verhindert wurde.

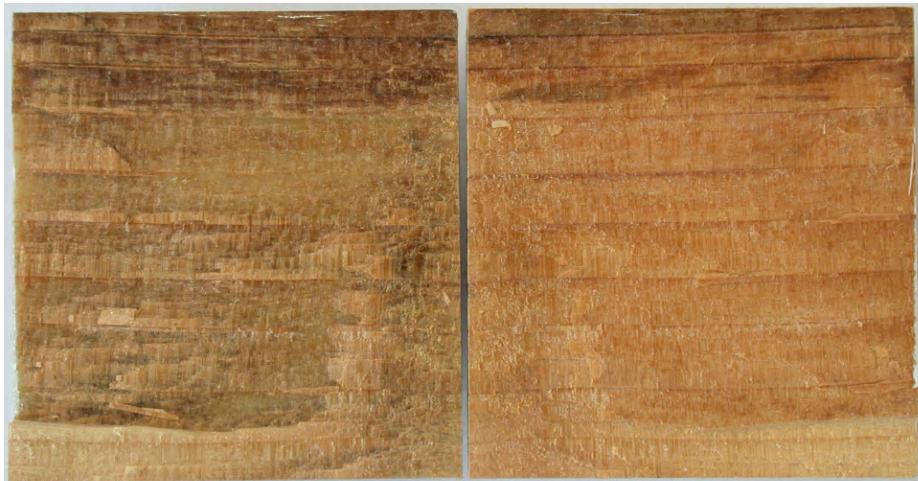
Bild 22: Scherfläche des Prüfkörpers QSS 8 / R / Fuge 7 mit einer Scherfestigkeit von 4.7 N/mm^2 . Der Prüfkörper wurde aus einem sanierten Trägerbereich geschnitten. Auf dem linken Teil ist der vollständig mit Holzfasern behaftete PUR-Klebstofffilm erkennbar (Kohäsionbruch). Der relativ tiefe Festigkeitswert dürfte auf das in den Grenzzonen geschwächte Holz und auf die Verschmutzung zurückzuführen sein.

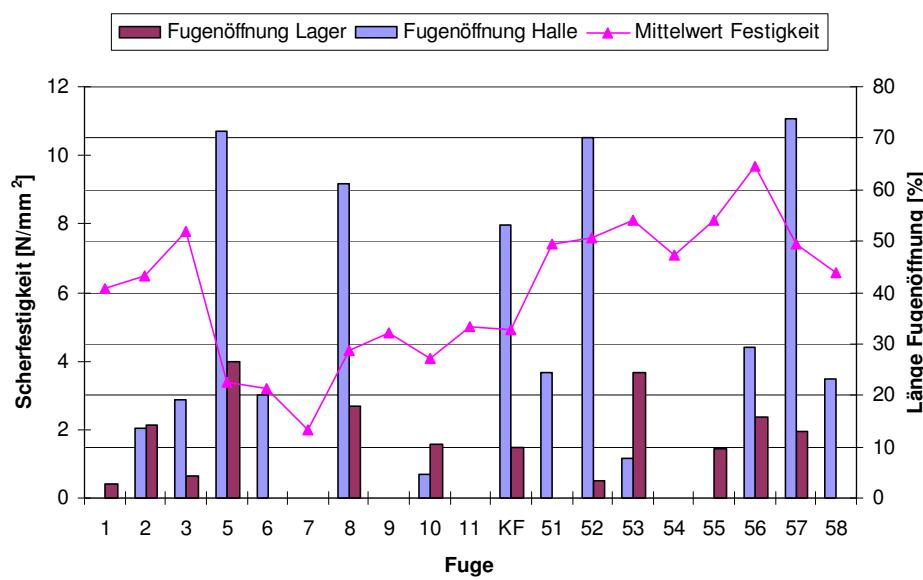
In Bild 23 sind die Fugenöffnungen (Längen) und der Mittelwert der Scherfestigkeit der Fugen dargestellt. Auffallend sind die grossen prozentualen Fugenöffnungswerte der Fugen 5, 8, Keilfuge (KF) 52 und 57 auf der Hallenseite und die tiefen Festigkeitswerte der Fugen im mittleren Bereich (Fuge 5 bis Fuge KF). Die Scherfestigkeit der Fugen mit grossen Fugenöffnungen liegt teilweise deutlich unter 6 N/mm^2 (Fuge 5, 8 und KF, und teilweise deutlich über diesem Wert (Fuge 52 und 57).

Bild 23: Fugenöffnung und Scherfestigkeit (Mittelwert) der Klebstofffugen. Die Fugenöffnung wurde vor der Sanierung *in situ* aufgenommen. Die Prüfung der Scherfestigkeit erfolgte an Prüfkörpern, die aus dem sanierten Trägerteil entnommen wurden.

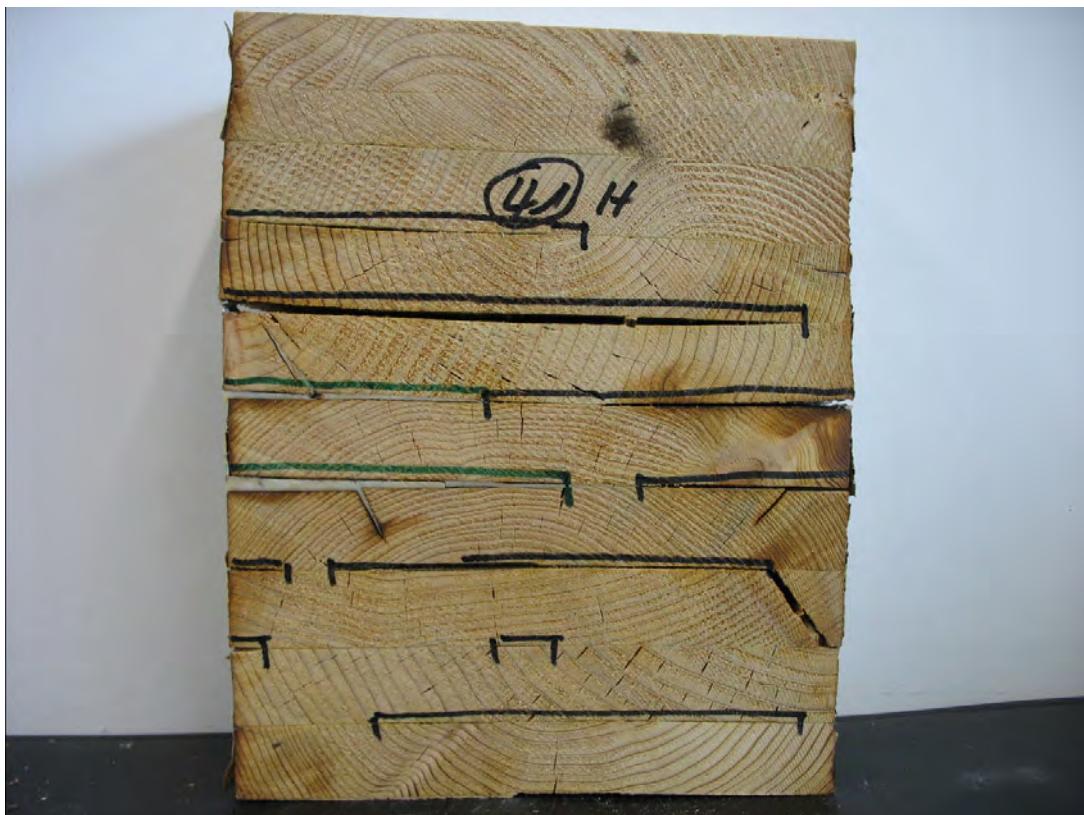
In Bild 24 ist das Bild einer Querschnittsscheibe nach der Beanspruchung abgebildet. Dabei sind offene Fugen des Kaseinklebstoffs mit schwarzer, offene Fugen an mit dem Giessharz sanierten Fugen mit grüner Farbe markiert. Wie zu erwarten war, erfüllte allein aufgrund der visuellen Beurteilung keine der getesteten Querschnittsscheiben die Mindestanforderungen, weil der eingesetzte Kaseinleim nicht feuchtebeständig ist und daher der Beanspruchung im Rahmen der Delaminationsprüfung nicht gewachsen ist. Die Untersuchung hat aber gezeigt, dass auch die sanierten Fugen mehrheitlich im Test versagen, weil einerseits entweder die verbliebene Schicht des Kaseinklebers versagte, oder aber die Anbindung an die nicht gereinigte verschmutzte Holzoberfläche nicht ausreichend fest war.

Bild 24: Fugenöffnungen an alten (schwarz) und ausgefüllten Klebfugen (grün) nach der Delaminationsprüfung

Aufgrund dieser Erkenntnisse wurde das Ausfüllen der Risse mit dem Gießharz als Sanierungsmethode für das Tragwerk nicht empfohlen. Weitere Untersuchungen zur Anwendung des Verfahrens bei „frischen“ Delaminationen sind notwendig. Zudem sollten mobile zerstörungsfreie Methode zur Kontrolle eines Sanierungserfolgs entwickelt werden.

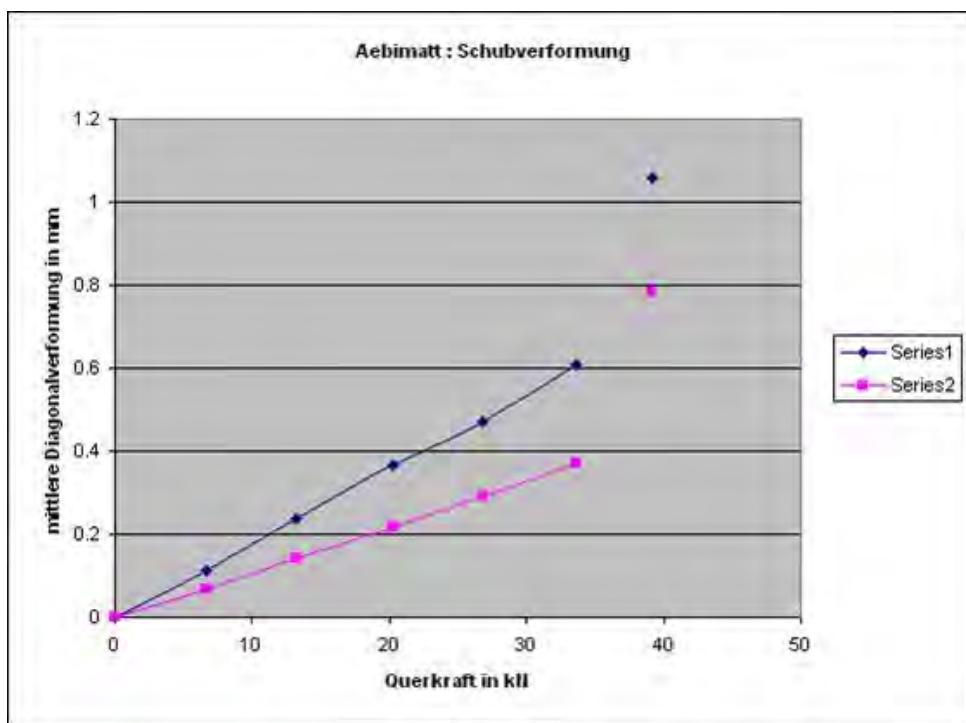
Ausgehend von den Verformungskurven in Bild 30 kann der Mittelwert von Δs ermittelt werden (Bild 31). In der Regel (bei ungerissenen BSH-Trägern) sind die absoluten Verformungen beinahe identisch. Abweichungen, wie in Bild 31, deuten auf fehlende Homogenität, wie z.B. bei einem teilweise verleimten Träger, hin.

Bild 31: Mittlere Absolutwerte der Diagonalverformung für die beiden Teile 1 und 2 des untersuchten Trägers.

Aus der Steigung der Kurven im elastischen Bereich kann der „scheinbare Schubmodul“ G_{sch} ermittelt werden. Die Werte betragen für $G_{sch,1} = 130 \text{ N/mm}^2$ und $G_{sch,2} = 190 \text{ N/mm}^2$. Diese Werte sind gering. Bei ungerissenen BSH-Trägern liegen die Werte um 600 bis 650 N/mm^2 . Somit wurden hier nur 20% (Teil 1) bzw. 30% (Teil 2) der üblichen Schubsteifigkeiten erreicht.

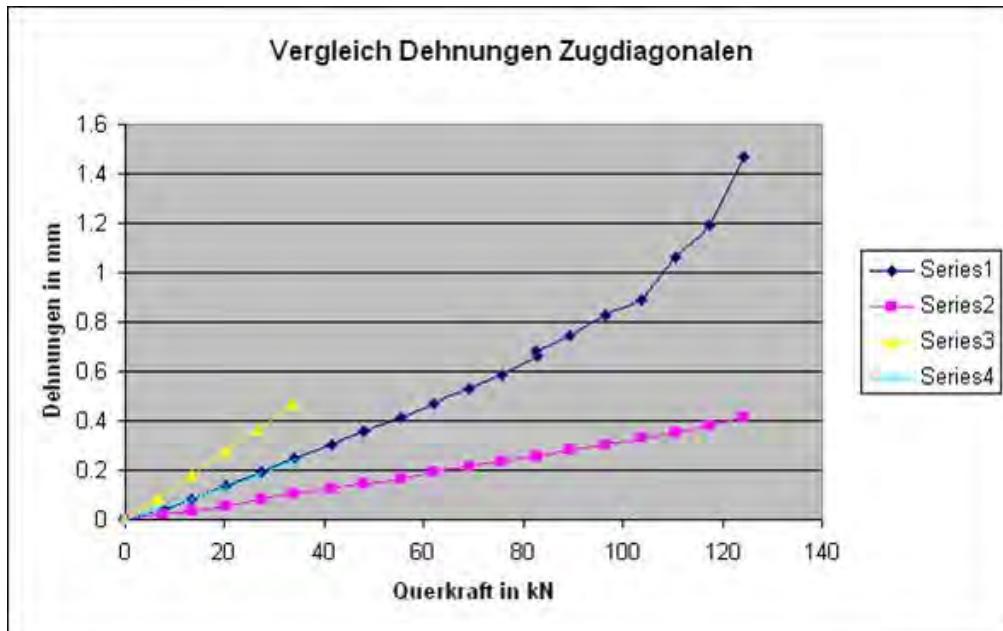
Durch die besondere Anordnung der Messmarken bzw. der Verstärkungsstäbe kann direkt der Einfluss auf die Zugdehnungen erfasst werden. Bild 36 zeigt den Vergleich der Zugdiagonalen mit und ohne Verstärkung.

Bild 36: Vergleich der Dehnungen der Zugdiagonalen. (Series 1 und 3: Teil 1 – Schraubenverstärkt (blau) bzw. Originalzustand (gelb) sowie Series 2 und 4: Teil 2 – GSA-verstärkt (pink) bzw. Originalzustand (türkis)).

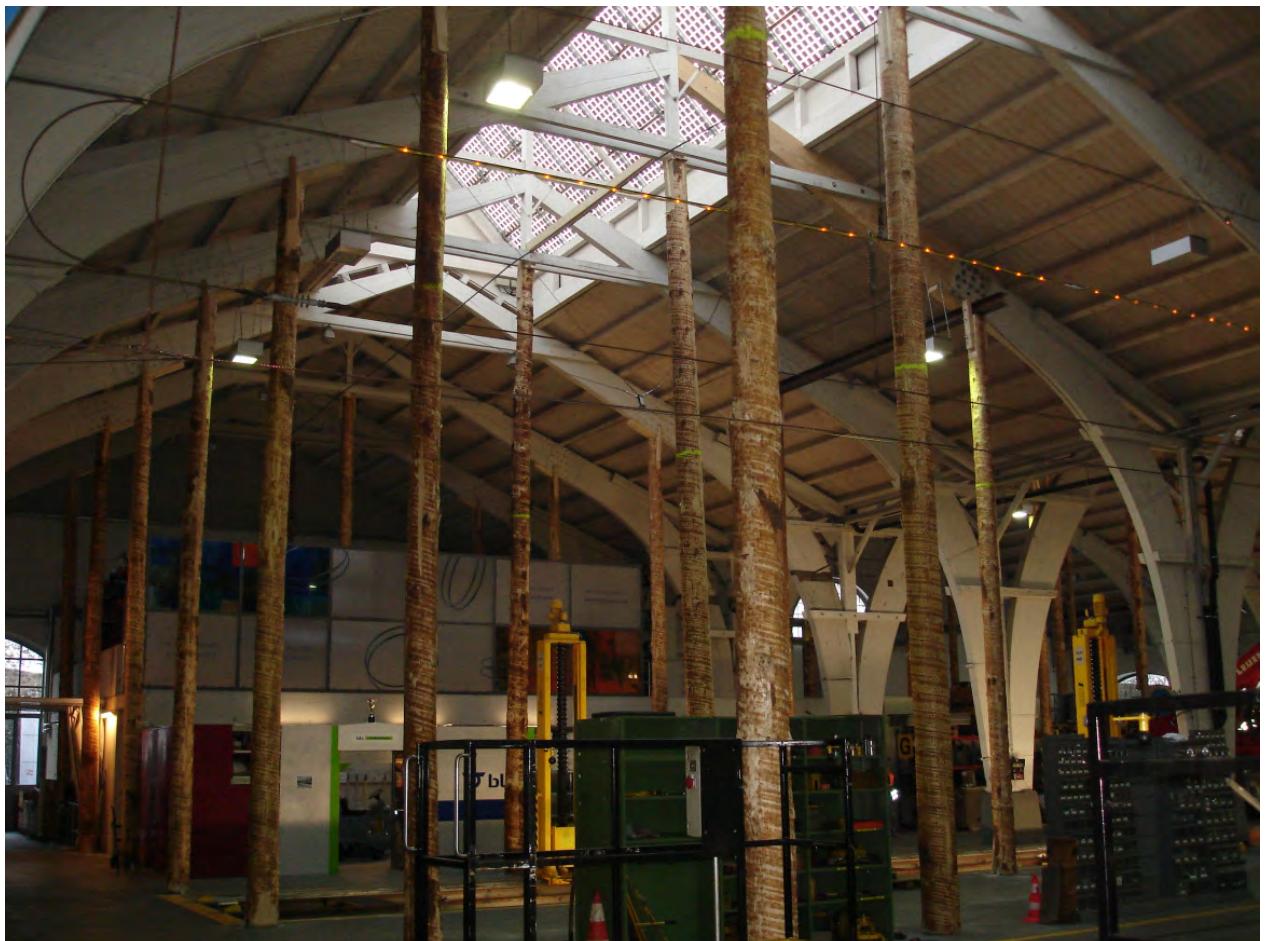
Die Erkenntnisse der durchgeführten Arbeiten führten bislang zu keiner Entscheidung bezüglich Massnahmen am Tragwerk des BLS Depots Aebimatt. Dies wird mit einem zeitlich begrenzten Nutzungskonzept und den gegebenen Besitz-/ Verantwortungsverhältnissen begründet. Die Träger sind seit 2008 mit Rundhölzern abgespriesst (Bild 37) und werden zweimal jährlich einer visuellen Kontrolle unterzogen. Eine Entscheidung über das weitere Vorgehen wird voraussichtlich erst nach 2020 erfolgen.

Bild 37: Absicherung des Tragwerks im BLS Lokdepot Aebimatt mit Rundholzstützen (Photo timbatec).
