Jahresbericht vom 20. Januar 2024

## ALPINE2

### Untersuchung zum Alterungsverhalten von hoch-alpinen PV-Anlagen an Infrastrukturbauten

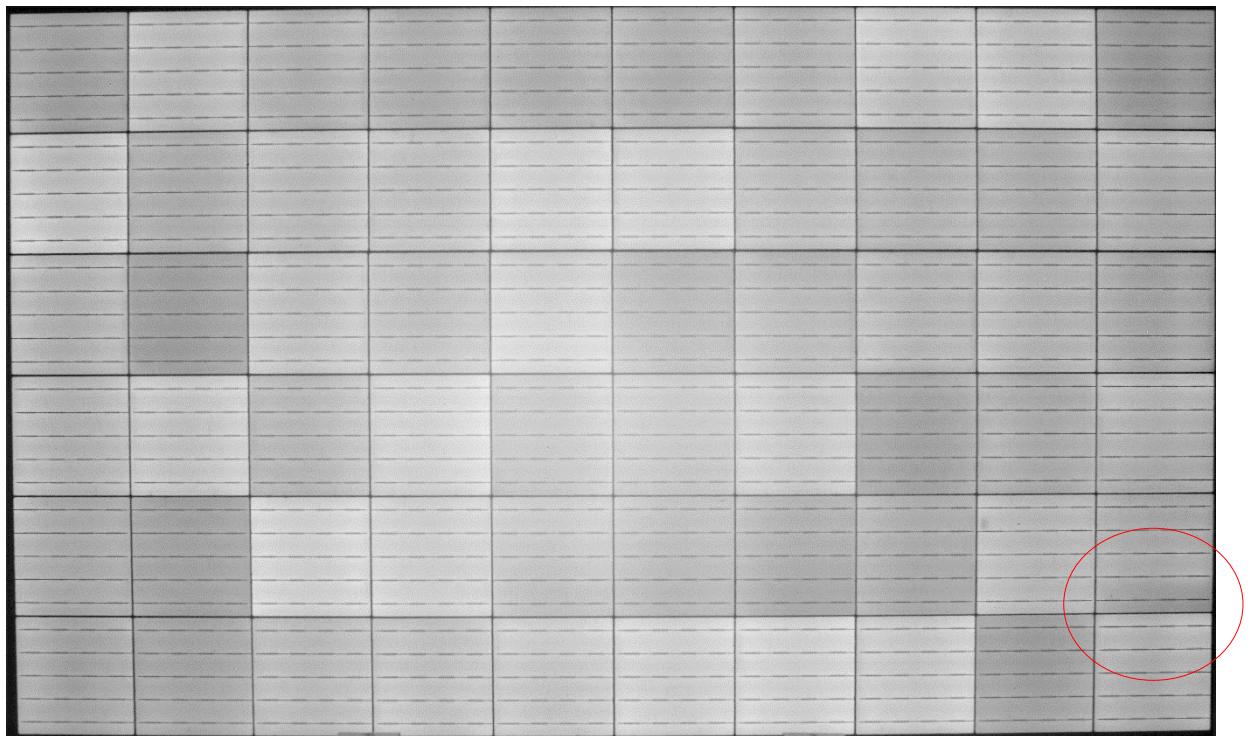
Optisch und im EL-Bild sind die bewitterten Module im Wesentlichen unauffällig. Allenfalls eine Stelle in Modul 3835167 ist bei einem Zellverbinder leicht auffällig (Abbildung 10). Sie hat sich jedoch im Verhältnis zu 2021/2022 nicht verändert. Generell ist im EL-Bild keine Tendenz zu Degradation erkennbar (Abbildung 9 bis Abbildung 13). Die Nassisolationswiderstandswerte sind für die Module aus dem Feld höher als im Neuzustand.

Abbildung 10 EL-Bild Modul 3835167 am 5.10.2021; ein etwas dunklerer Bereich bei einem Zellverbinder

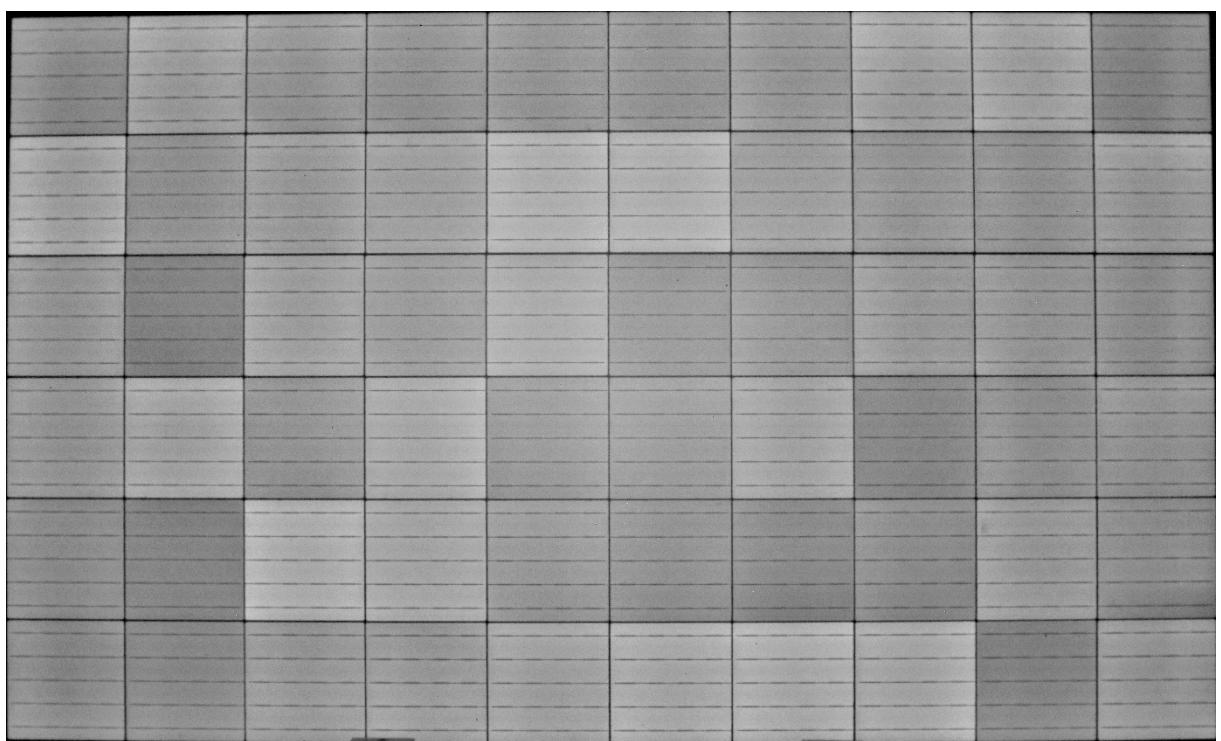
Abbildung 11 EL-Bild Modul 3835167 am 14.9.2022; unverändertes EL-Bild

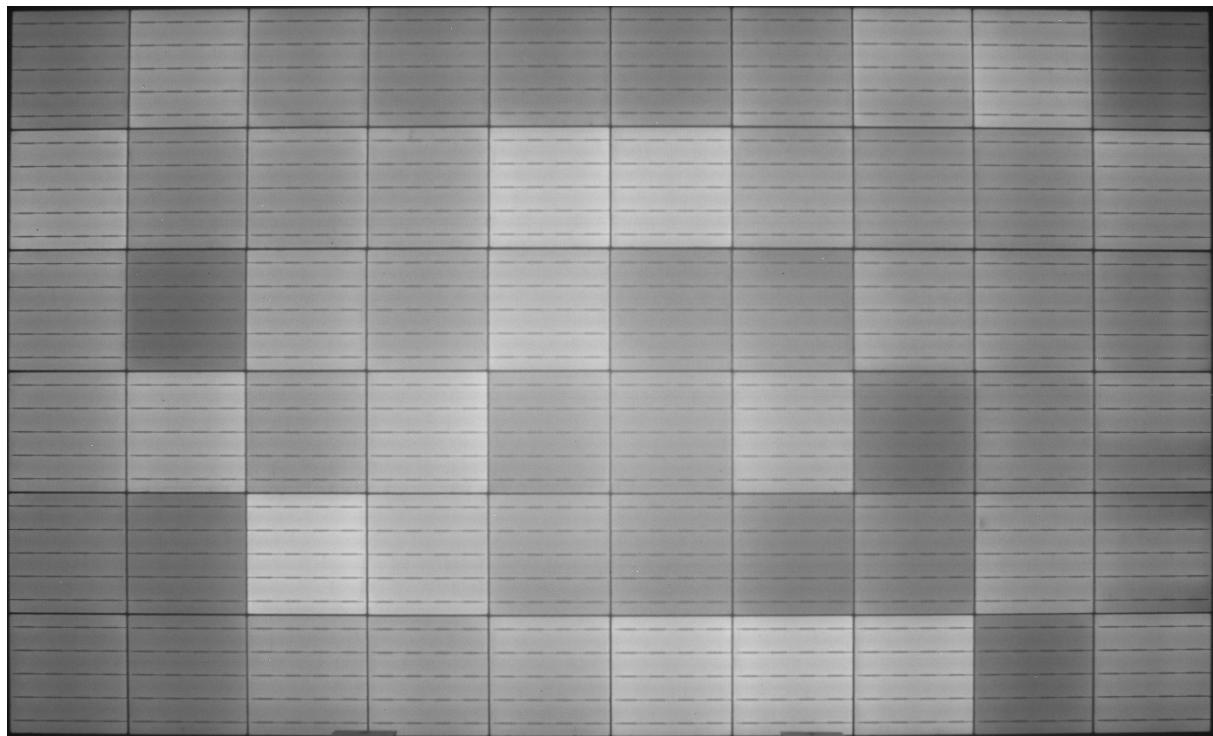
Abbildung 12 EL-Bild Modul 3835167 am 15.9.2023; unverändertes EL-Bild

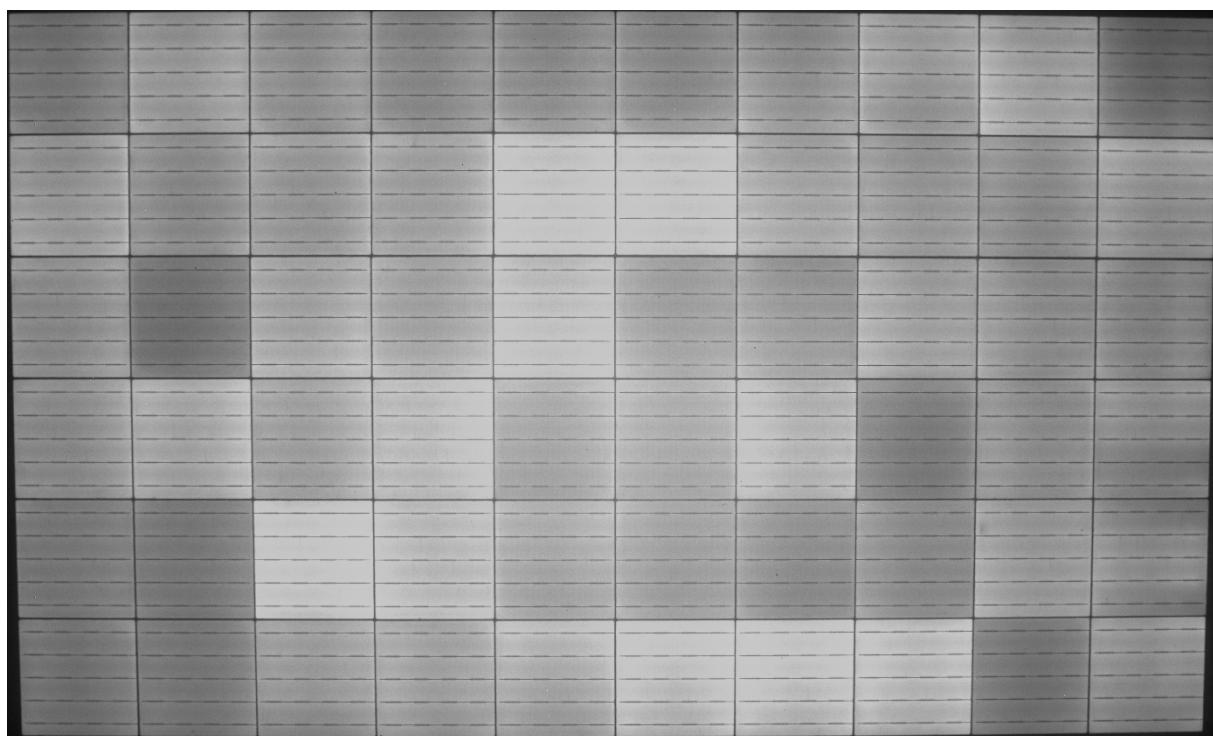
Abbildung 13 EL-Bild Modul 3835167 am 11.9.2024; unverändertes EL-Bild

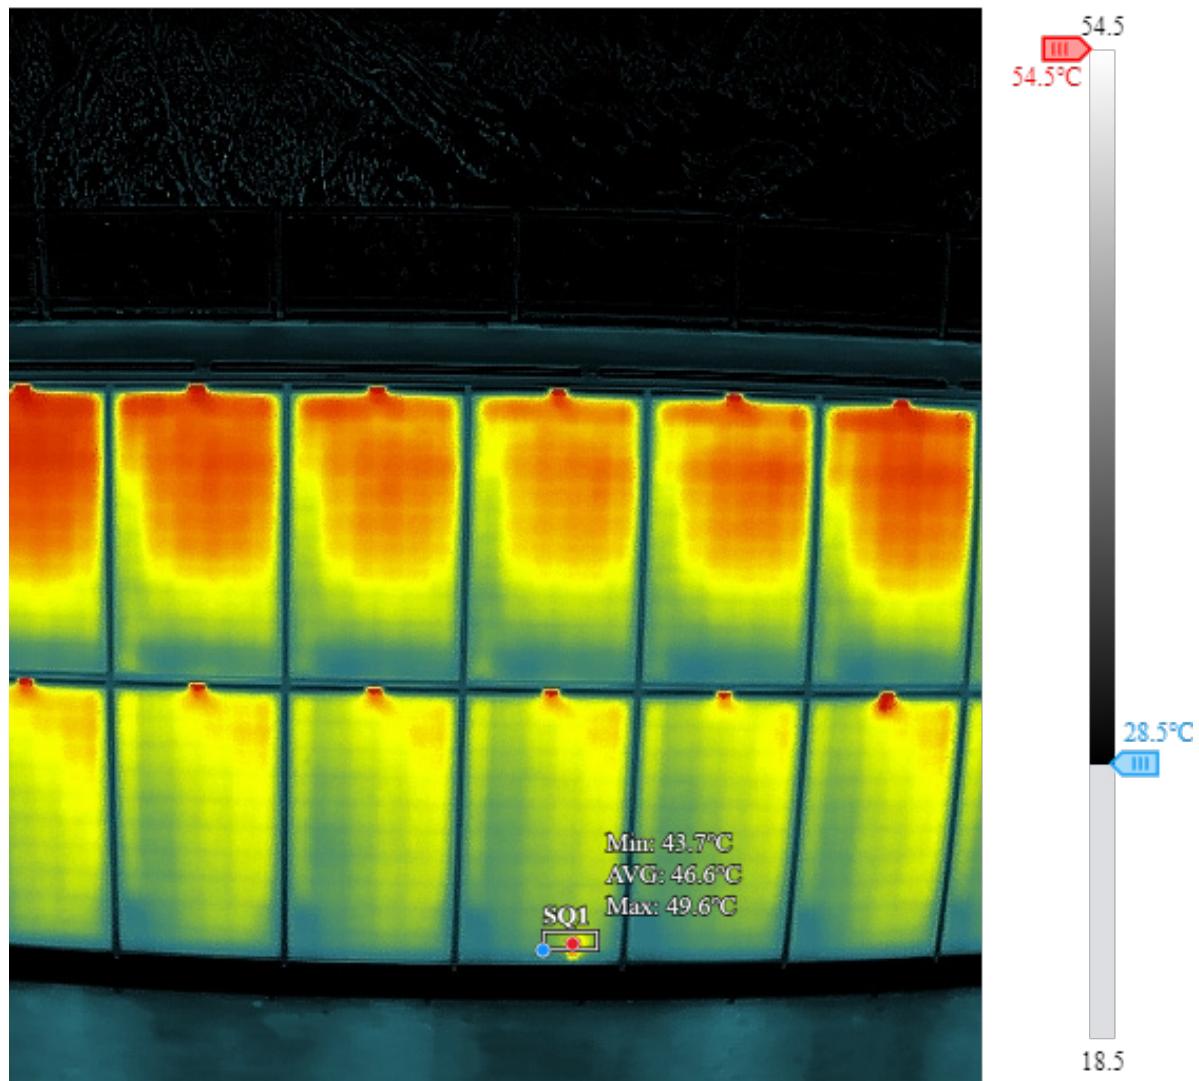
Es wurde ein leicht auffälliges Modul in Feld 2 entdeckt (Abbildung 15). Von den restlichen Feldern ist in diesem Bericht daher nur exemplarisch ein Bild pro Feld eingefügt. Aufgenommen wurde jeder einzelne Strang in zwei Abschnitten, bei Verdacht auf Anomalien teils auch mit Nahaufnahmen. Teils waren auffällige Stellen, die später bei höherer Einstrahlung nochmals kontrolliert wurden, nicht mehr erkennbar.

Abbildung 15 Strang 2.4 (10.09.2024); eine Zelle leicht auffällig

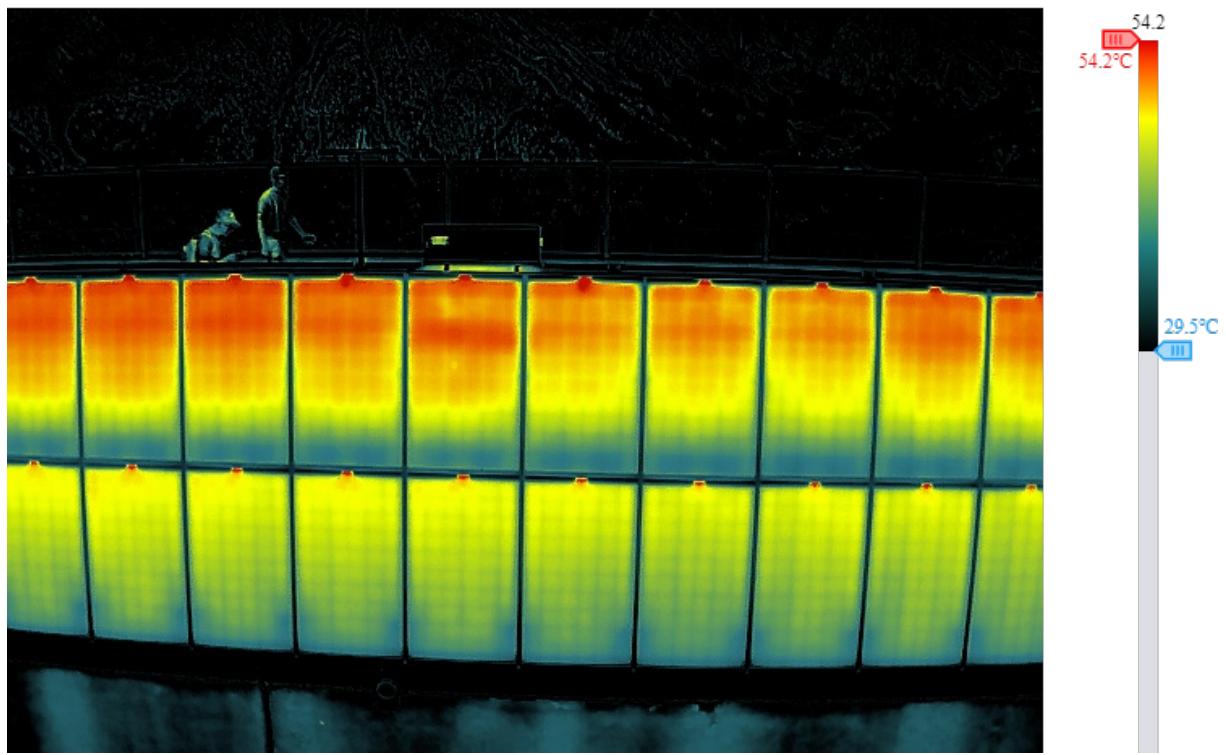
Abbildung 16 Strang 3.4, unauffällig (10.09.2024)

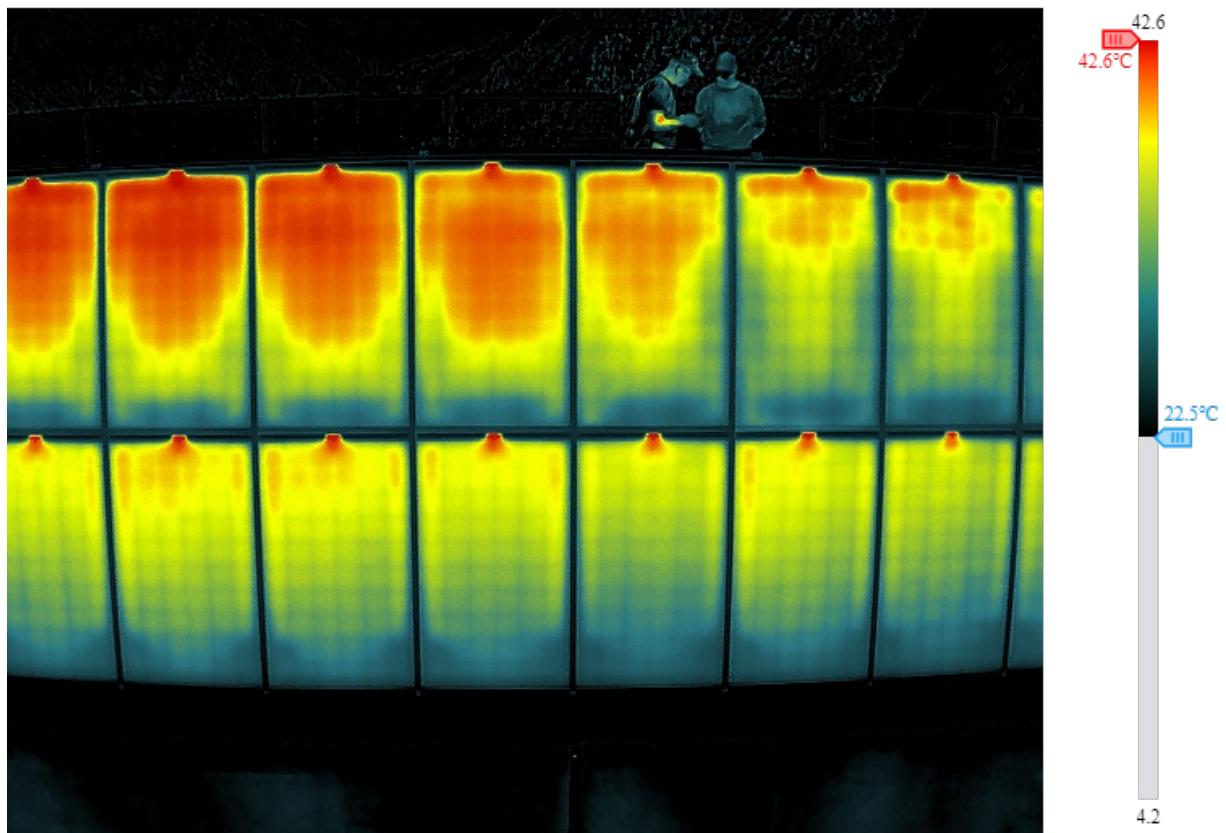
Abbildung 17 Strang 4.8. unauffällig Modul (10.09.2024)

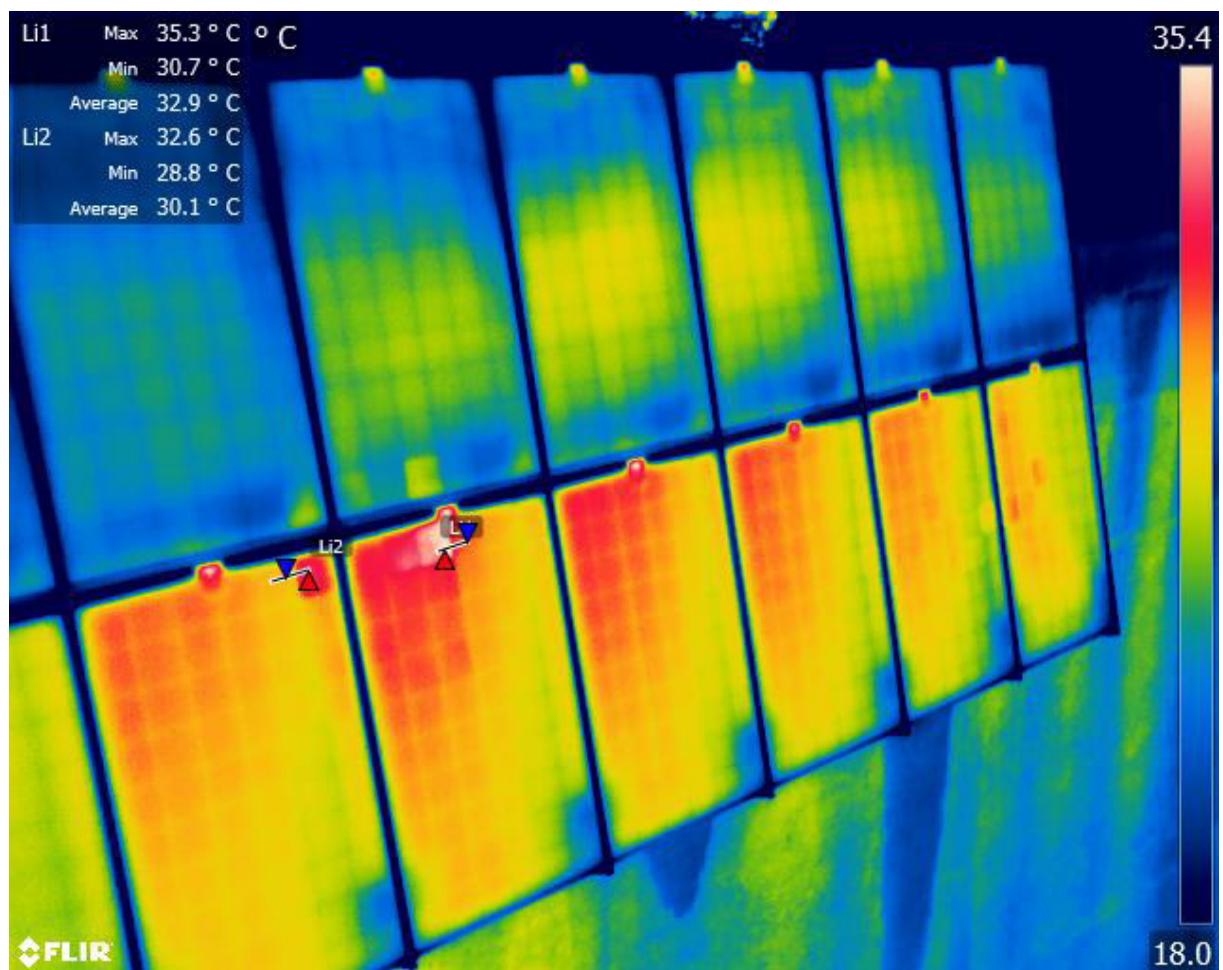
Abbildung 18 Strang 5.9 mit leichten Auffälligkeiten 2020. Ostende der Anlage.

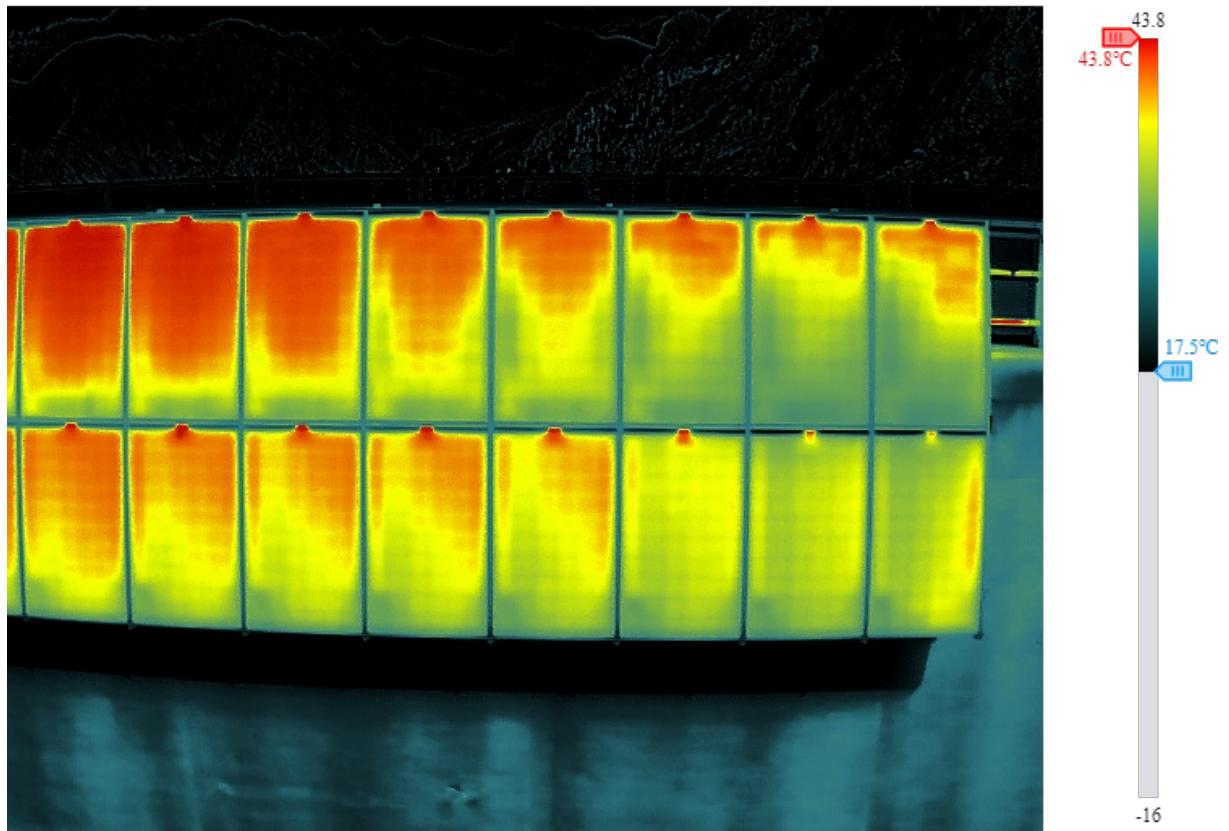
Abbildung 19 Strang 5.9 ohne Auffälligkeiten 2024.

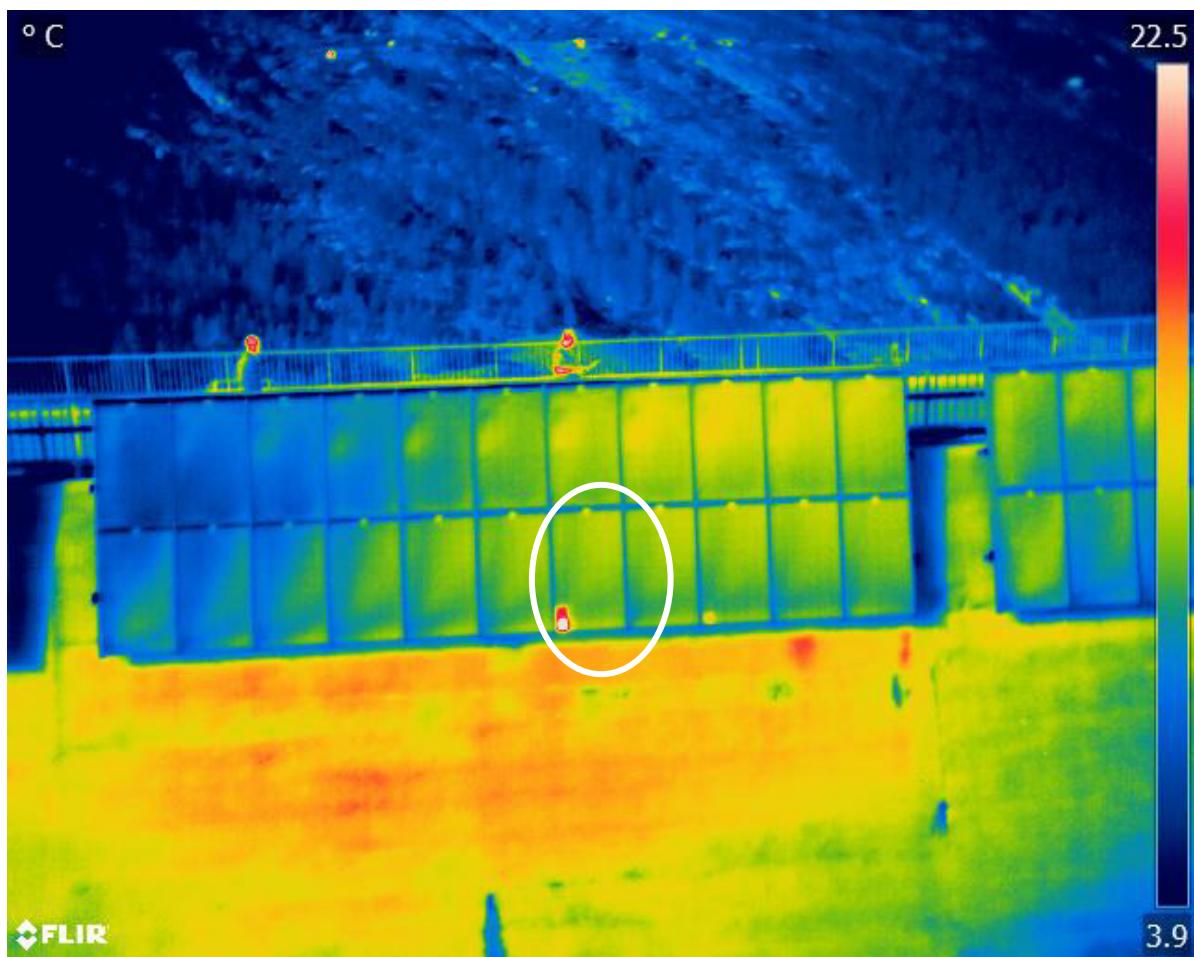
Abbildung 26 Strang 2.1, Modul mit einer deutlich und einer nur leicht

Es wurden drei auffällige Module entdeckt und ersetzt. Zwei davon könnten bei Bedarf mit vertretbarem Aufwand durch Ersatz der Anschlussdose repariert werden (die Anschlussleiter sind nicht vergossen). Ersatzdosen hatte der Modulhersteller mitgeliefert.

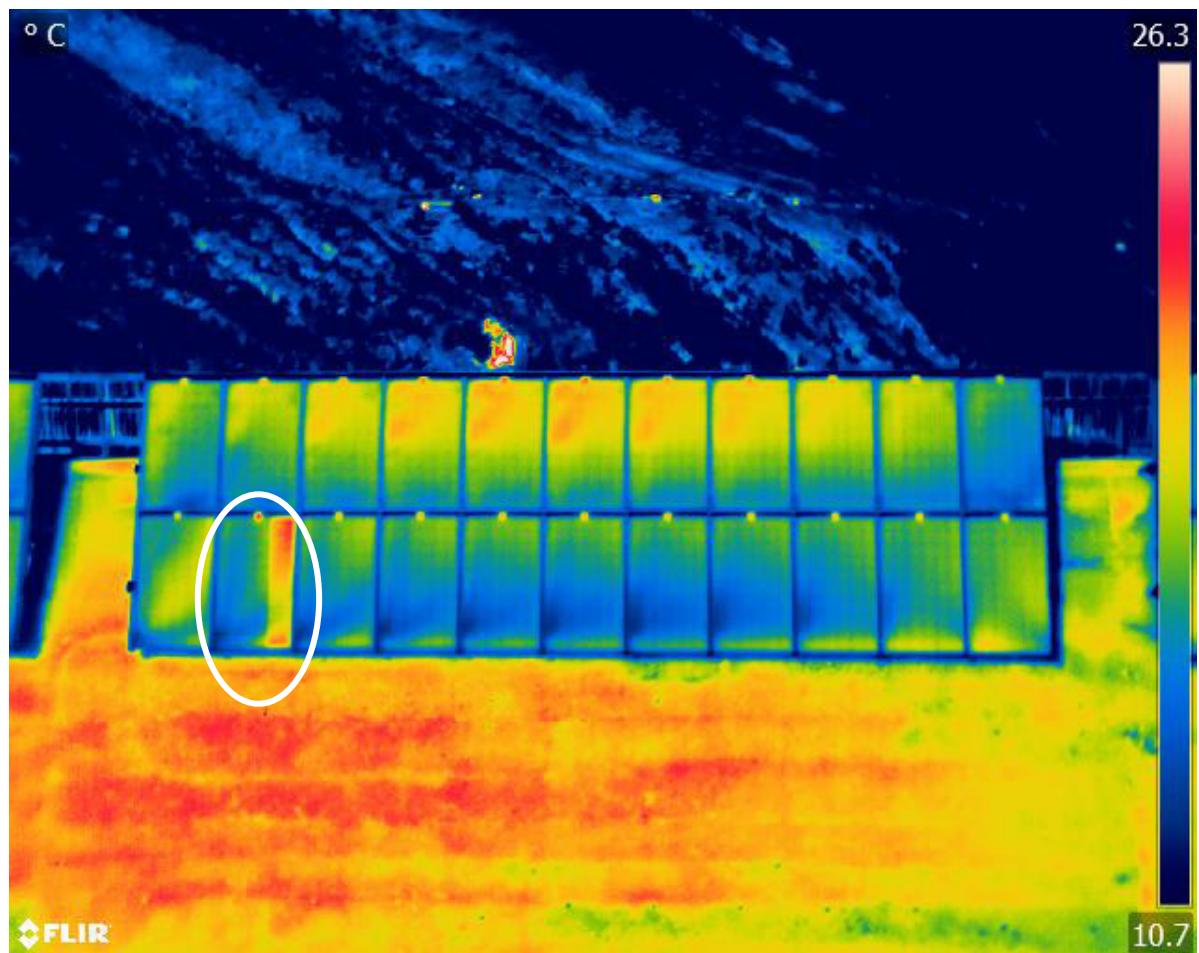
Abbildung 27 Strang 2.4; ein Modul mit einem Teilstring im Leerlauf

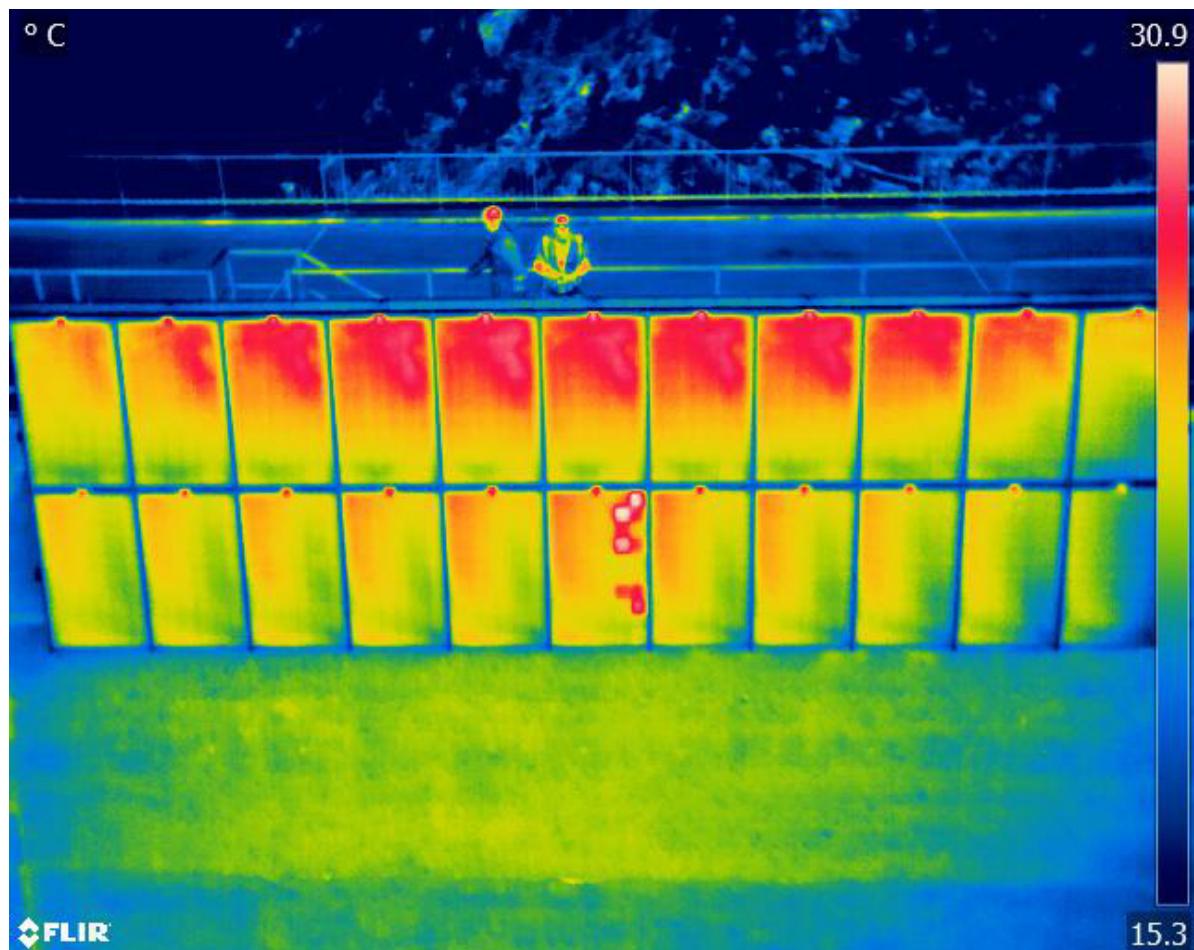
Abbildung 28 Strang 4.7; ein Modul mit einem Teilstring wahrscheinlich im Kurzschluss

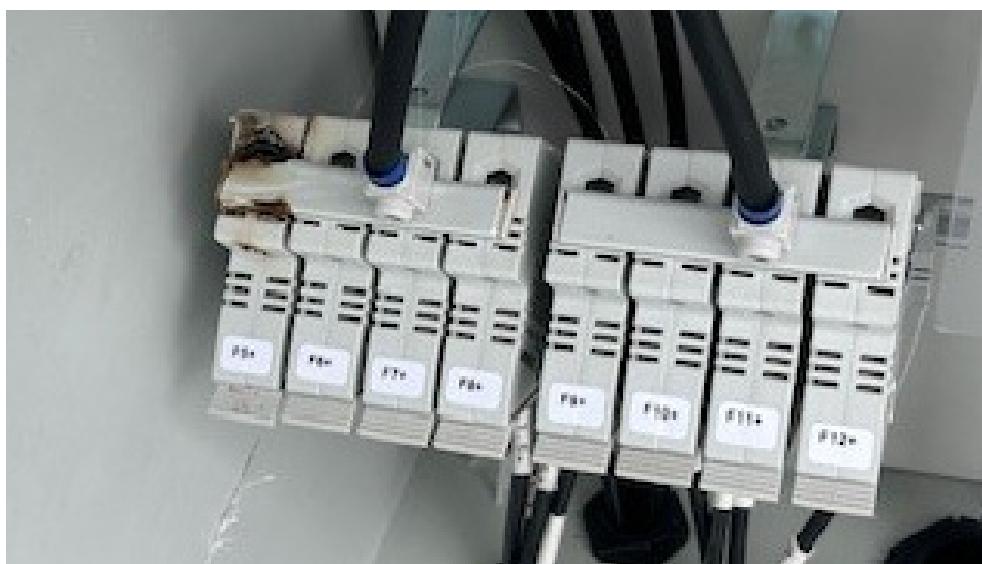
Ein Wechselrichter fiel von Beginn an zeitweise aus, und wurde durch den Hersteller nach einigen Monaten auf Garantie ersetzt. Ferner fiel im Januar 24 eine Strangsicherung in GAK 1 aus, und wurde anfangs Juni 2024 ersetzt (Abbildung 33).

Abbildung 33 Durchgeschmolte Strangsicherung in GAK 1
