Schlussbericht vom 09.11.2024

Untersuchung der Wirksamkeit von herkömmlichen Sprinkleranlagen und von einer innovativen Löscheinrichtung zur Verlangsamung des thermischen Durchgehens von Batterien in Elektroautos und zur Vermeidung des Brandüberschlags zwischen Fahrzeugen in Tiefgaragen

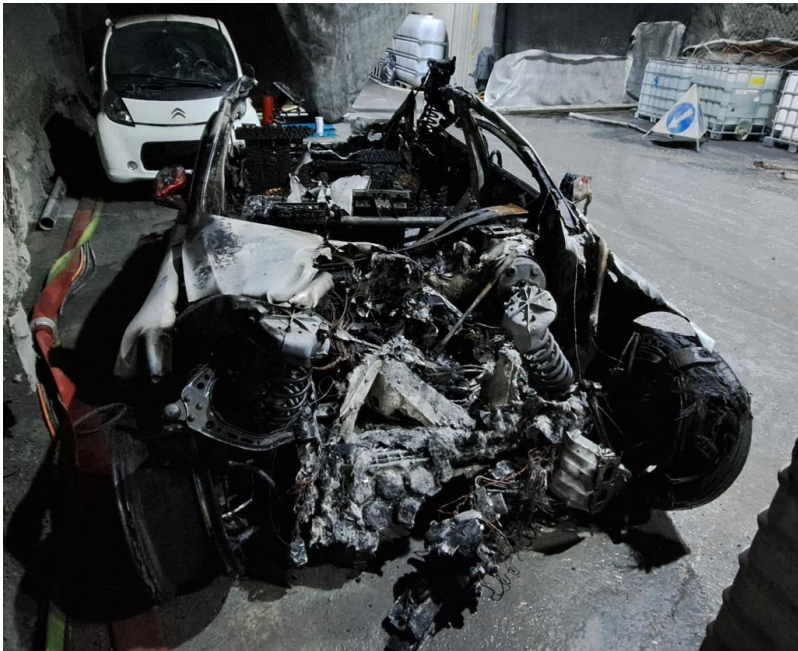
Abbildung 66: Fotos von der Front

Das Feuer hat das Innere des Wagens vollständig zerstört. Nur ein Teil des Blechs der Autotüren und ein Teil der hinteren Stoßstange sind noch vorhanden:

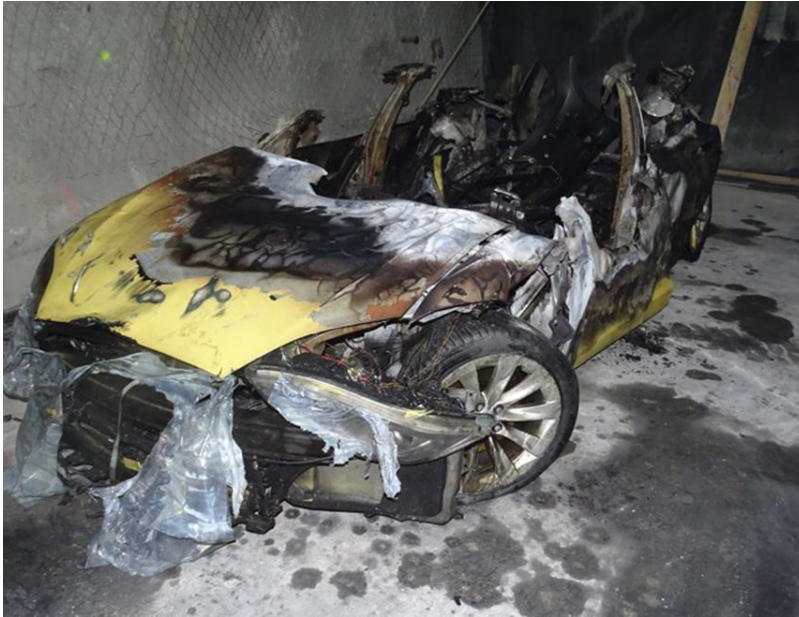
Abbildung 68: Fotos von der Front

Auch bei dem zweiten Test zerstörte das Feuer den Fahrgastraum des Tesla. Im Gegensatz zum ersten Test, bei dem die Vorderseite des Fahrzeugs durch das Feuer geschmolzen wurde, wurde beim zweiten Test die Vorderseite des Fahrzeugs (Motorhaube und vordere Stoßstange) durch das Feuer nur beschädigt.

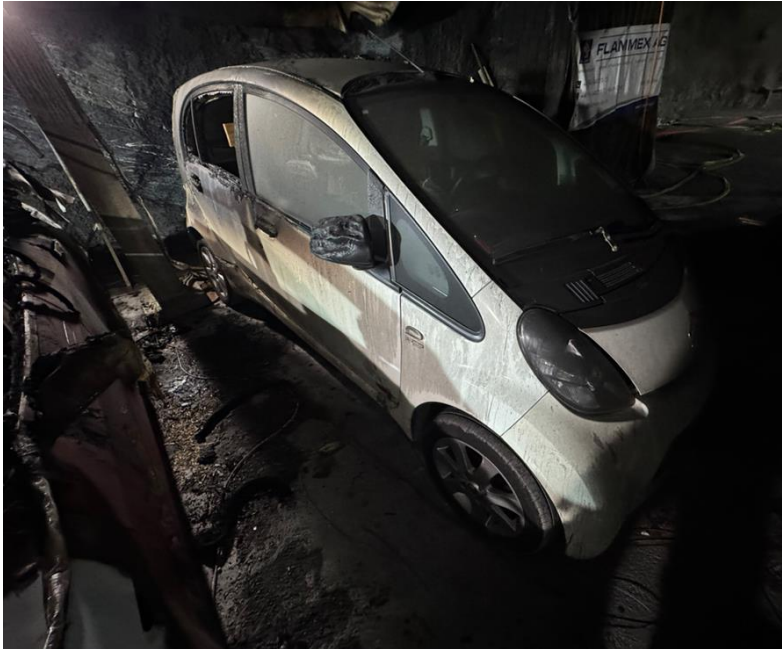
Abbildung 70: Rechte Seite

Die anderen Seiten des Wagens und der Innenraum blieben unversehrt. An diesen Teilen sind keine Brandschäden zu erkennen:

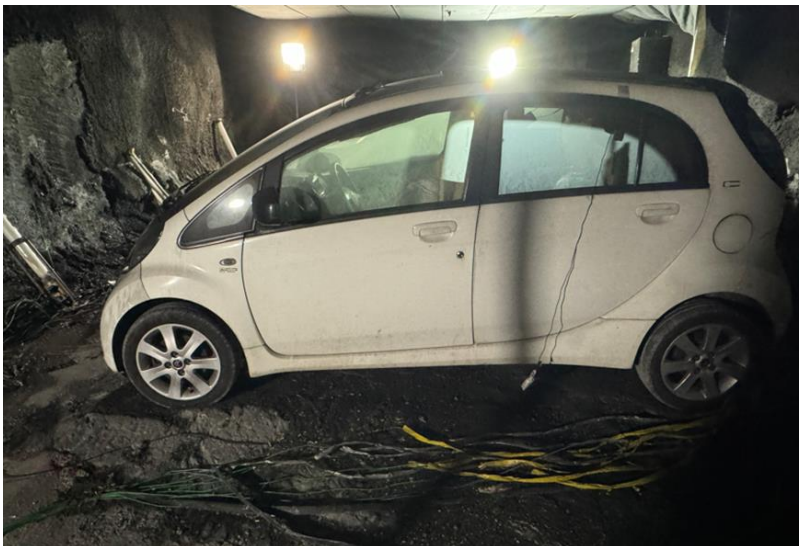
Abbildung 71: Linke Seite

Das Feuer verursachte oberflächliche Schäden an der linken Seite der Karosserie: Der Lack verbrannte an einigen Stellen und einige äußere Kunststoffe (wie die Außenspiegel) wurden durch die Hitze verformt. Das Fenster der hinteren Autotür ist geborsten

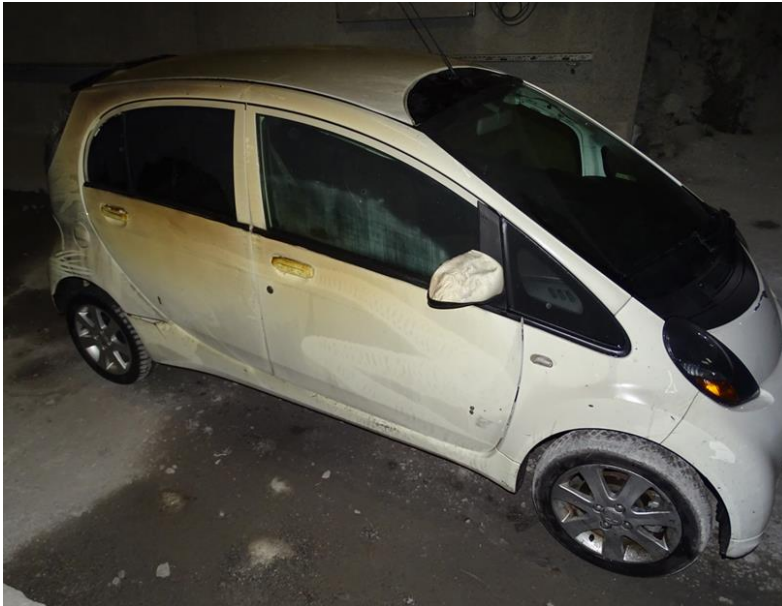
Abbildung 74: Rechte Seite

Auch beim zweiten Test gibt es kleinere Schäden an den Kunststoffteilen der Karosserie: die Türgriffe und der Rückspiegel sind durch das Feuer leicht verformt. Der Rest des Fahrzeugs hat keinen Schaden genommen.

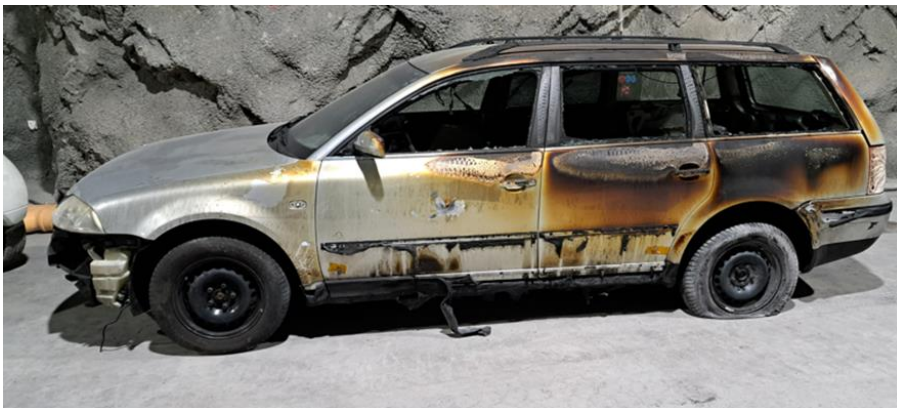
Abbildung 78: Linke Seite

Durch das Feuer wurde die Karosserie auf der linken Seite des Wagens stark beschädigt: Der Lack ist vor allem im hinteren Teil des Wagens abgebrannt und alle Fenster auf der linken Seite wurden durch das Feuer zerstört.

Höchstwahrscheinlich wurde dieser Schaden durch das Feuer verursacht, als die Sprinkleranlage nicht in Betrieb war.

Der Schaden an dem Auto mit Verbrennungsmotor auf der rechten Seite des Tesla ist größer als an dem Elektroauto auf der linken Seite. Dies lässt sich durch die Beobachtung der Luftströme im Tunnel, in dem die Tests durchgeführt wurden, erklären. Während des Tests erzeugte der Ventilator zum Rauchabzug einen leichten Luftstrom, der die Brandhitze in Richtung des Autos mit Verbrennungsmotor drückte. Dieser Luftstrom verringerte in beiden Tests den Schaden im Elektroauto und erhöhte ihn im Auto mit Verbrennungsmotor.

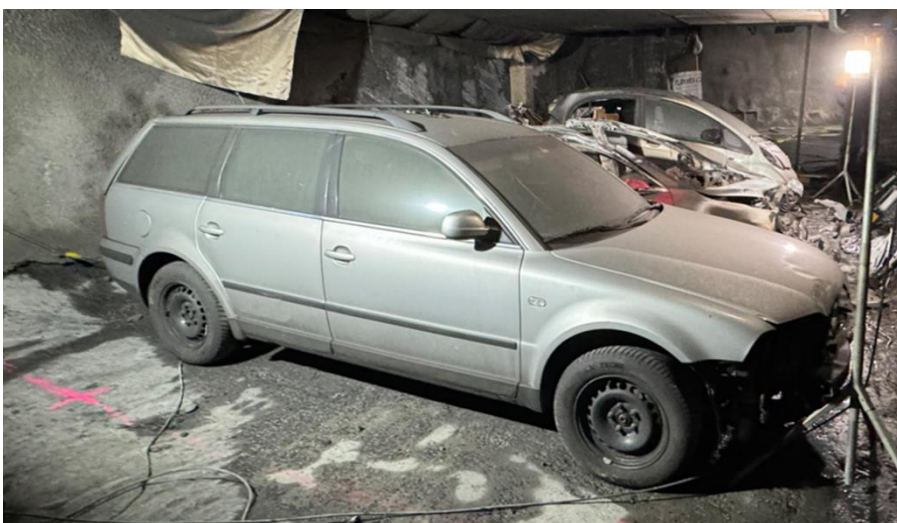
Abbildung 79: Rechte Seite

Die anderen Seiten des Wagens und der Innenraum blieben unversehrt. An diesen Teilen sind keine Brandschäden zu erkennen:

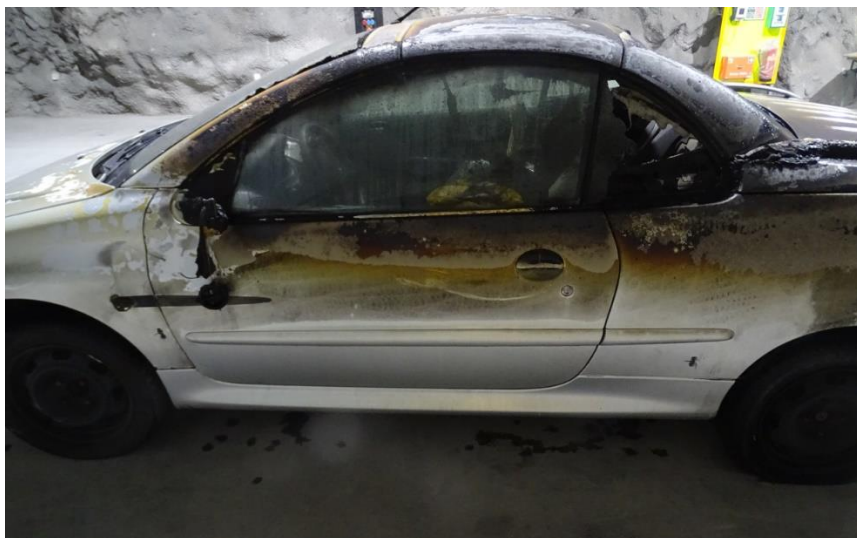
Abbildung 82: Linke Seite

Der obere Teil der Karosserie auf der linken Seite des Wagens weist offensichtliche Brandschäden auf: der Lack ist verbrannt und die hintere Scheibe sowie die Heckscheibe sind zerstört. Im Gegensatz zum ersten Test weist der untere Teil des Wagens keine Schäden auf: Dieser Bereich war durch den Wassernebel des FASR-Systems geschützt.

Die Beobachtung der Brandschäden lässt darauf schließen, dass die Position und die Eigenschaften der seitlichen Düsen des FASR-Pyrosense-Systems geändert werden müssen, um die Seiten des Fahrzeugs besser zu schützen.

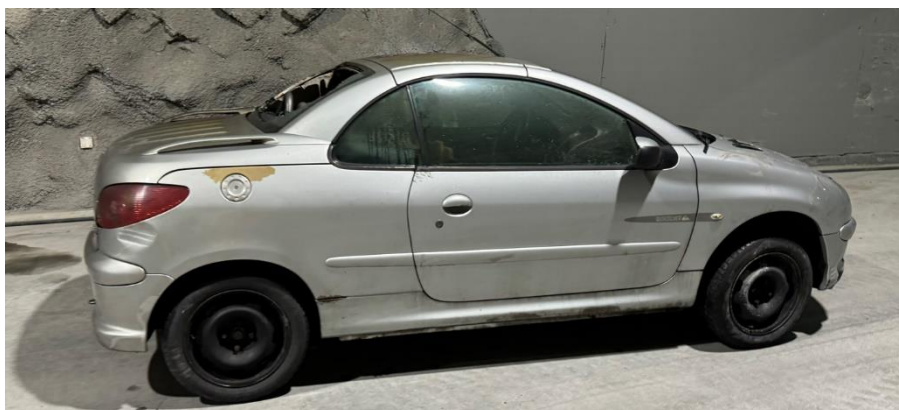
Abbildung 83: Rechte Seite

Die anderen Seiten des Wagens und der Innenraum blieben unversehrt. An diesen Teilen sind keine Brandschäden zu erkennen:
