Eidgenössisches Departement für
Umwelt, Verkehr, Energie und Kommunikation UVEK
Bundesamt für Energie BFE
Sektion Energieforschung und Cleantech

Schlussbericht vom 09.11.2024

Anhang 10.2 Bilder des ersten Brandversuchs - Sprinkleranlage

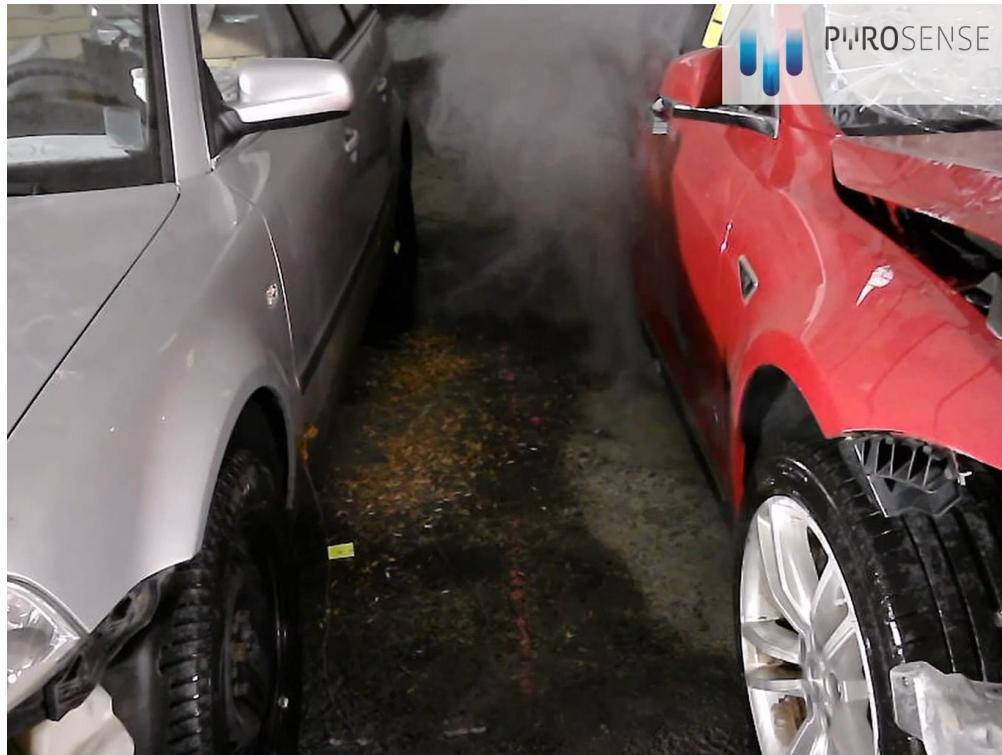
Abbildung 1: 13:46 Uhr, Rauch entweicht aus den Ventilen unter dem Tesla, Foto zwischen den Autos

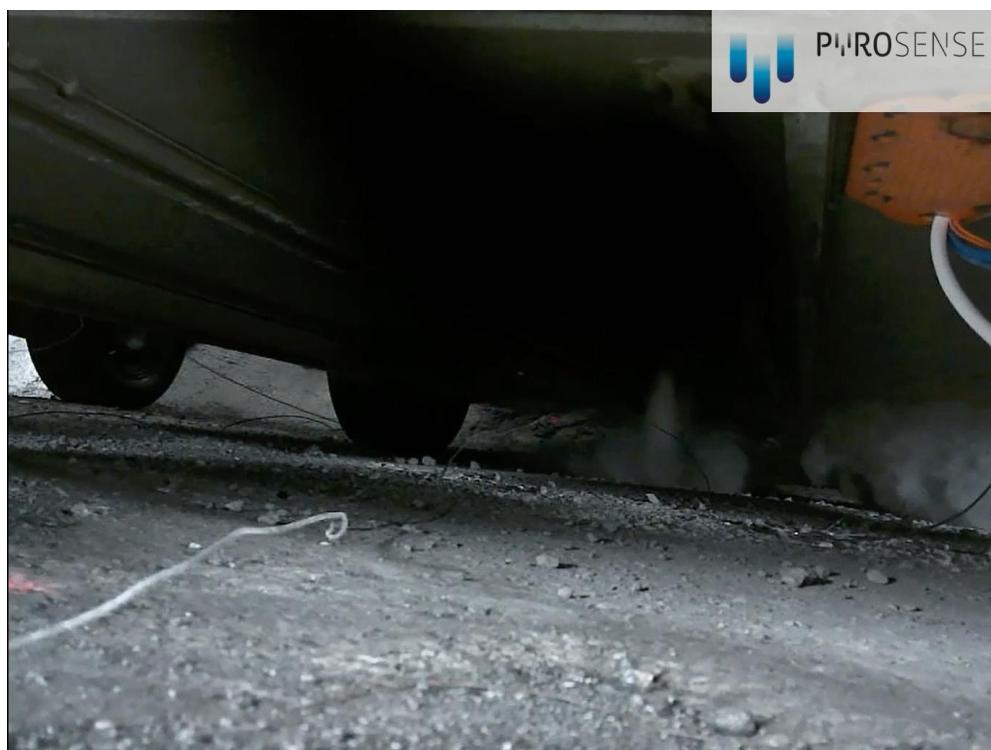
Abbildung 2: 13:46 Uhr, Rauch entweicht aus den Ventilen unter dem Tesla, Foto unter dem Tesla

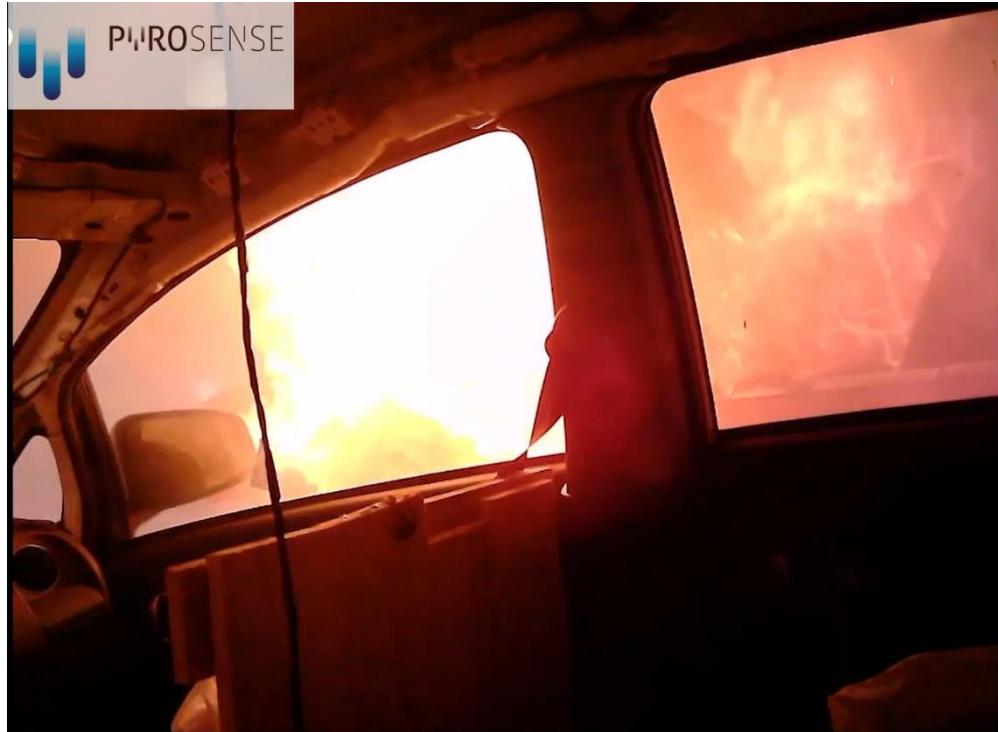
Abbildung 3: 14:37 Uhr, Starker Knall, Heftige Flammen sind im Inneren des Tesla zu sehen

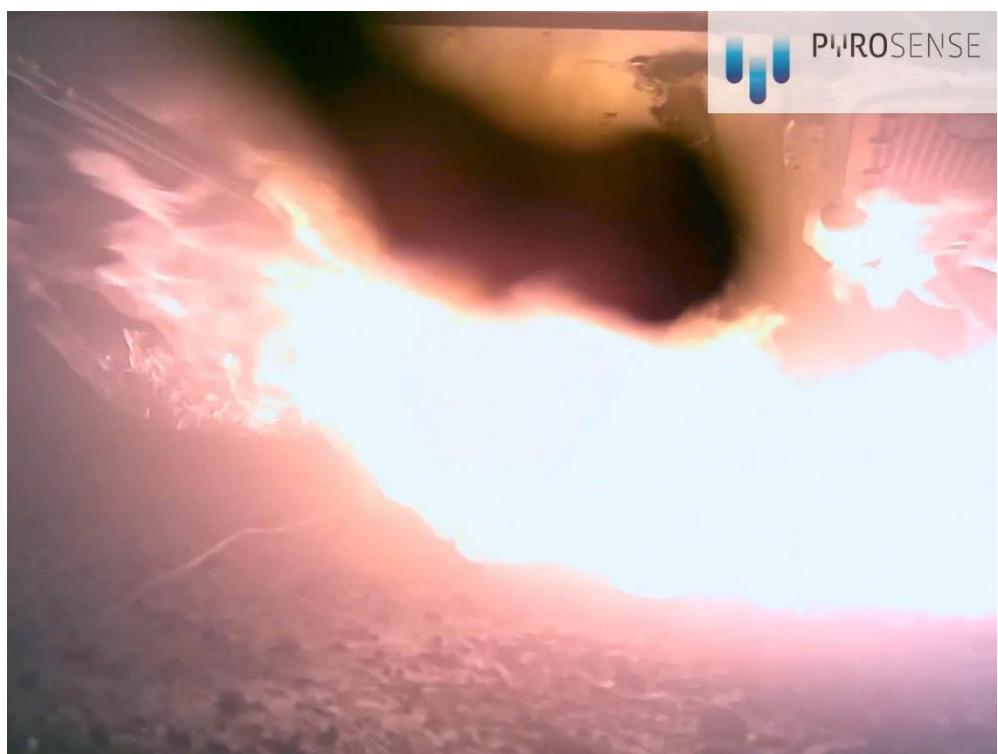
Abbildung 4: 14:37 Uhr, Flammen aus den Überdruckventilen im Autoboden

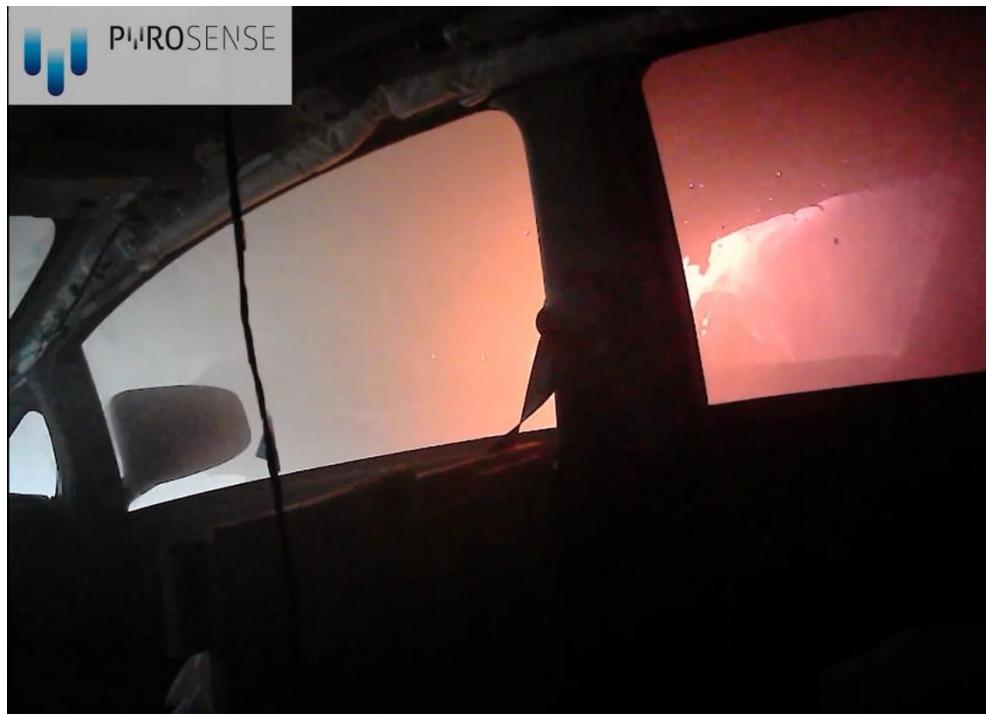
Abbildung 5: 14:45 Uhr, Die Sprinkleranlage bringt das Feuer unter Kontrolle. Der Brand beschränkt sich nur auf den Fahrgastraum des Tesla

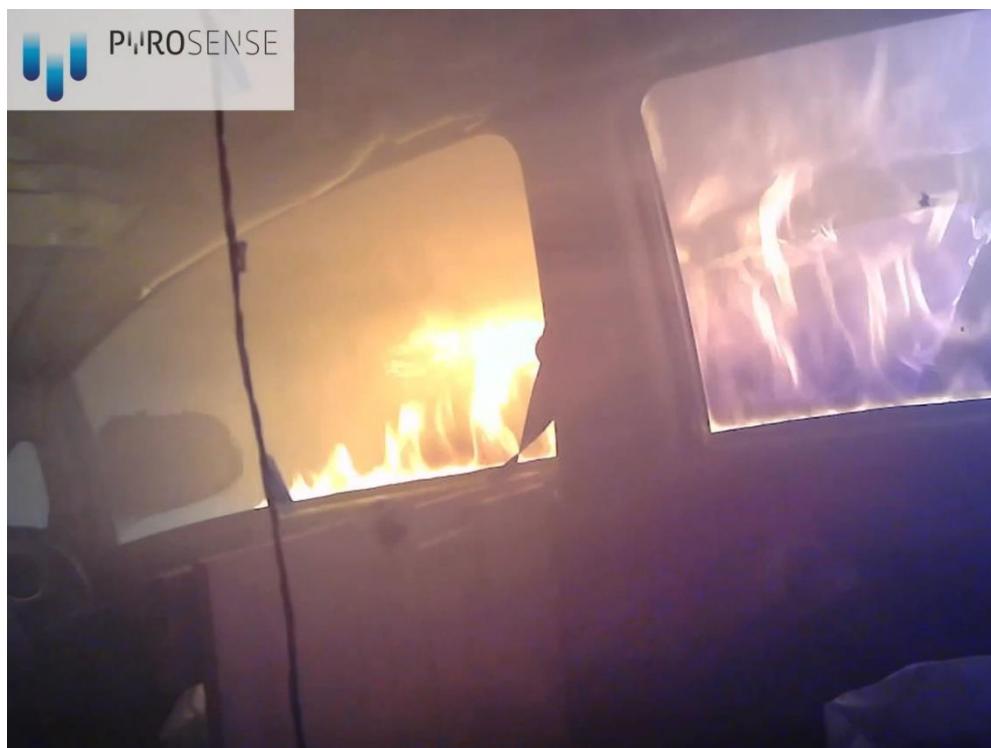
Abbildung 6: 15:05 Uhr, Ohne Sprinkler nimmt die Intensität des Feuers stark zu. Brandüberschlag auf das seitliche E-Auto: Der Lack der Autotüren fängt Feuer.

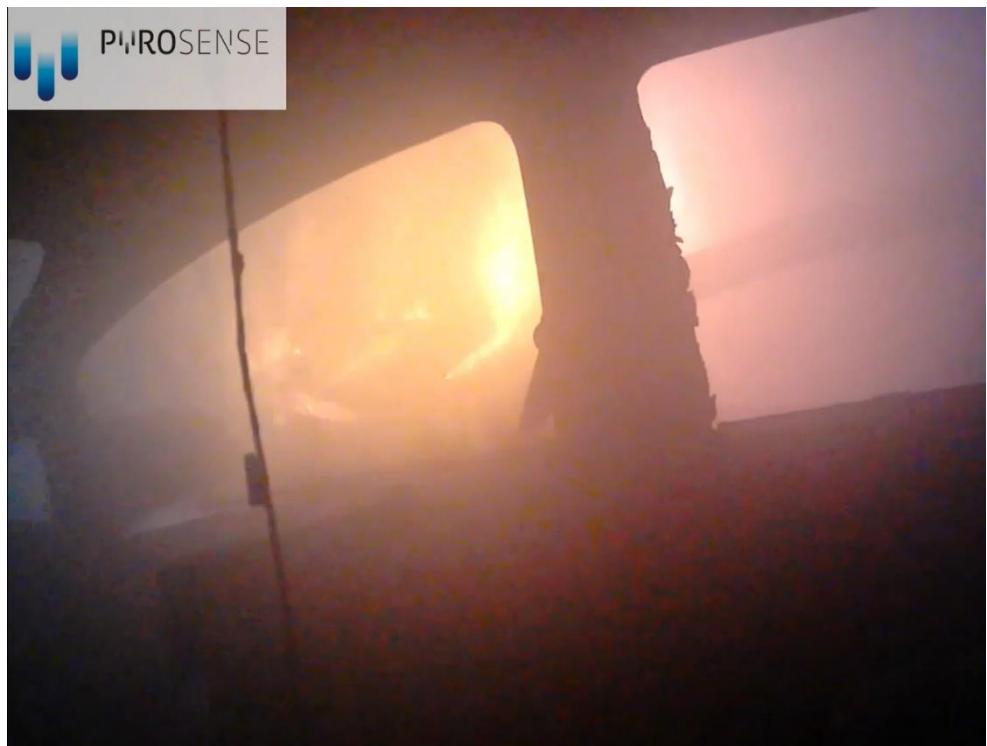
Abbildung 8: 15:30 Uhr, Trotz des Eingreifens der Löschtruppe sind weitere Knalle zu hören. Die Temperaturen in der Umgebung steigen schnell an. Flammen im vorderen Teil des Tesla

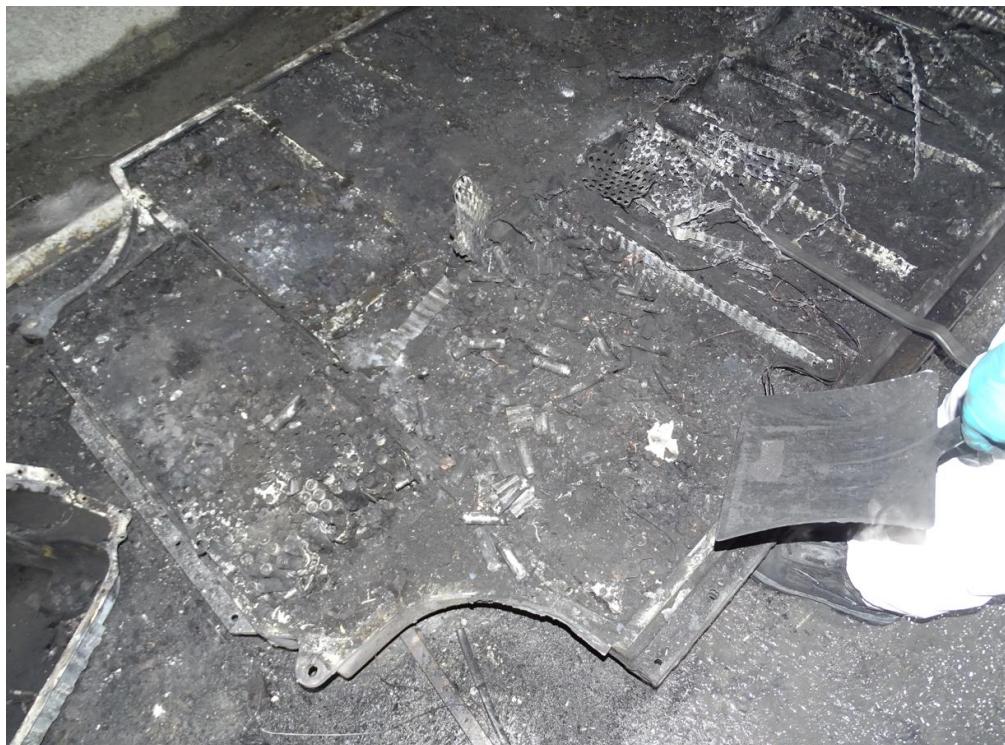
Abbildung 9: Beim Recycling der Batterie wurde festgestellt, dass sich der Thermal Runaway auf alle Module ausgebreitet hatte.
