Eidgenössisches Departement für
Umwelt, Verkehr, Energie und Kommunikation UVEK
Bundesamt für Energie BFE
Sektion Energieforschung und Cleantech

Schlussbericht vom 09.11.2024

Anhang 10.3 Bilder des zweiten Brandversuchs: FASR-Pyrosense-System

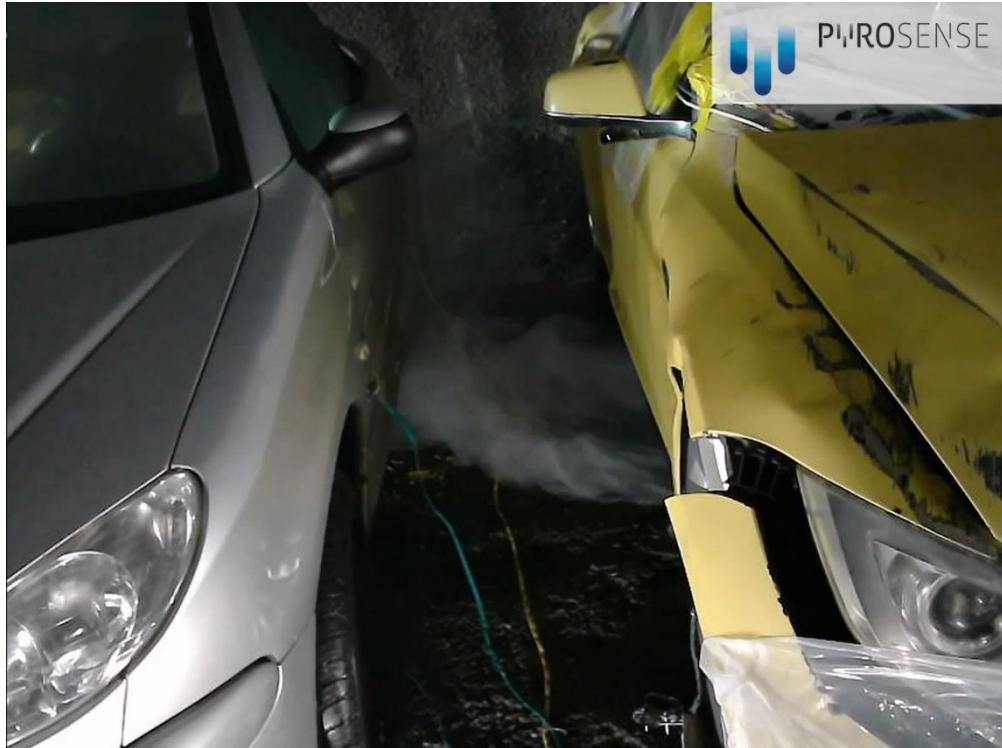
Abbildung 1: 14:56 Uhr, Rauch entweicht aus den Ventilen unter dem Tesla, Foto zwischen den Autos

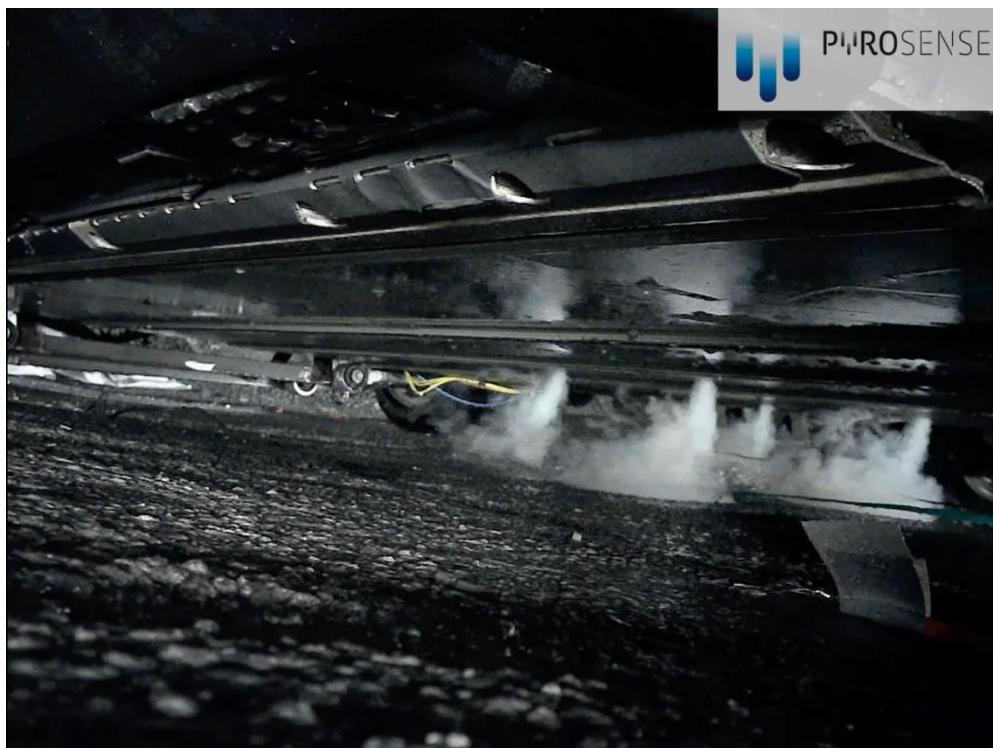
Abbildung 2: 14:56 Uhr, Rauch entweicht aus den Ventilen unter dem Tesla, Foto unter dem Tesla

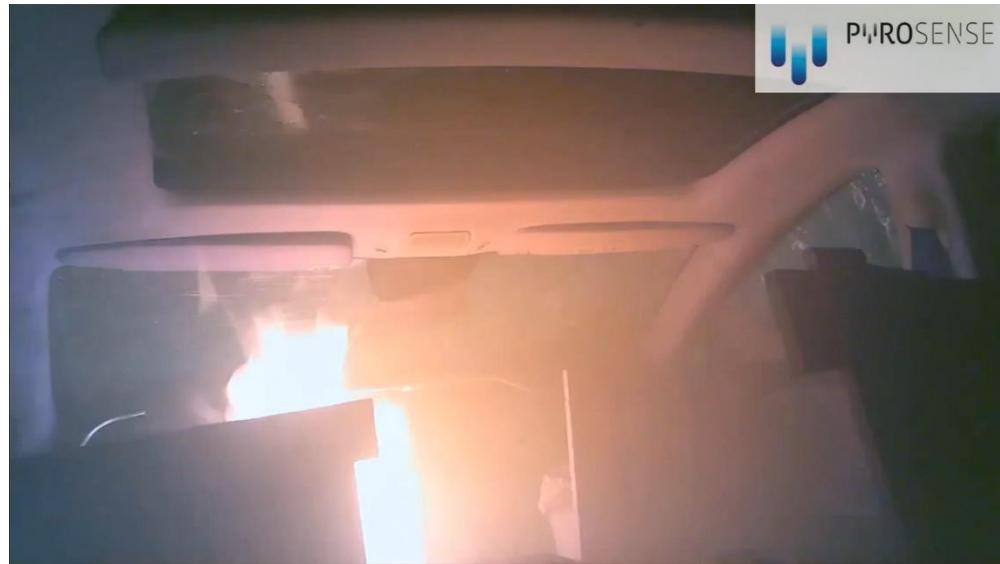
Abbildung 3: 16:47 Uhr, Starker Knall, Heftige Flammen im Inneren des Tesla (Foto von Webcam im Tesla)

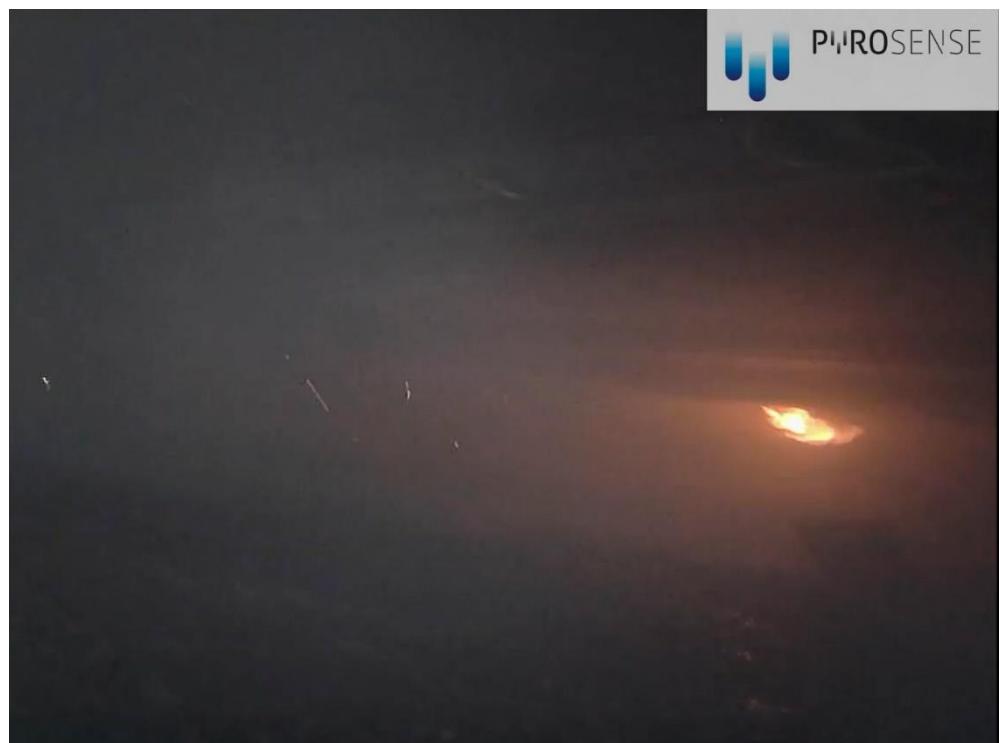
Abbildung 4: 16:47 Uhr, Flammen aus den Überdruckventilen im Autoboden, Foto unter dem Tesla

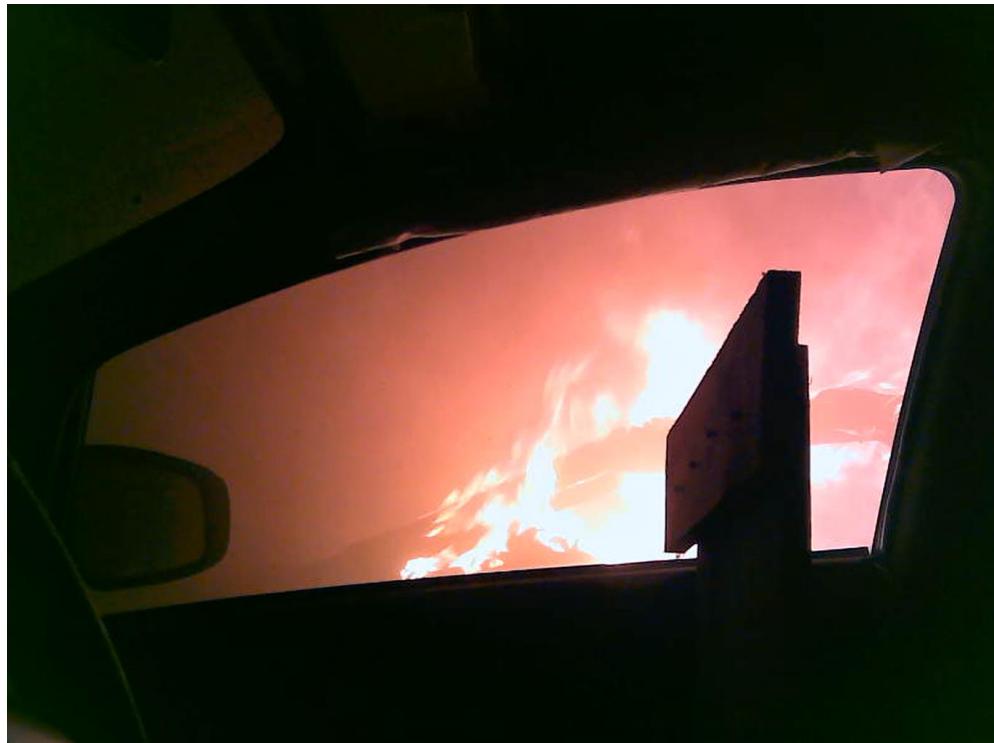
Abbildung 5: 16:52 Uhr, Durch die Hitze im Inneren des Fahrgastraums schmilzt das Polykarbonatdach des Tesla. Weitere Knalle (Kamera im E-Auto links)

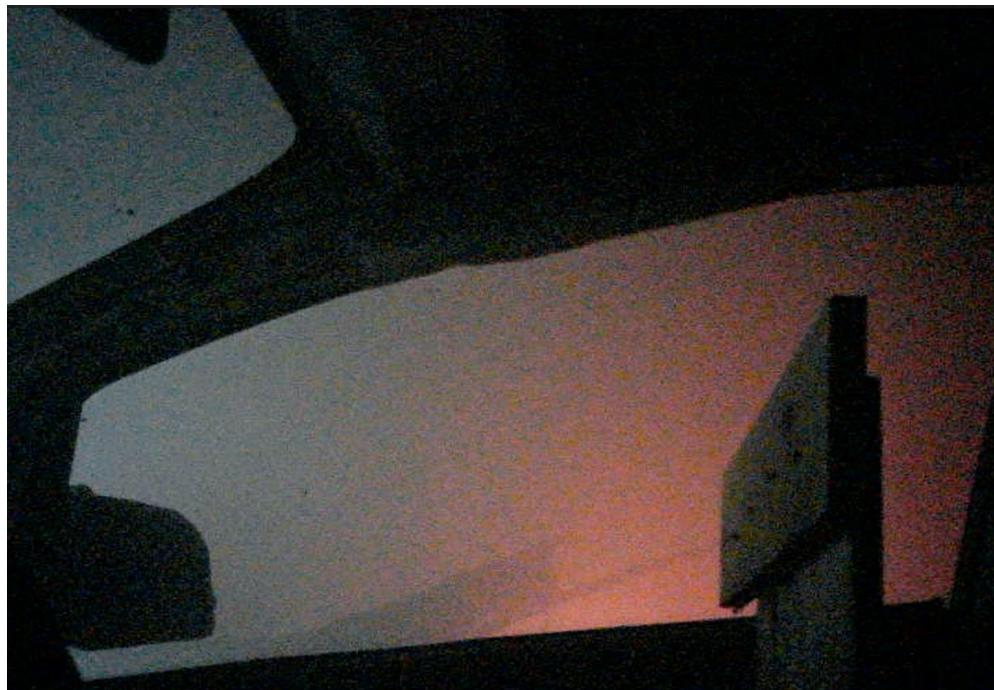
Abbildung 6: 17:19 Uhr, Tiefe Temperaturen, der Brand scheint unter Kontrolle (Kamera im E-Auto links)

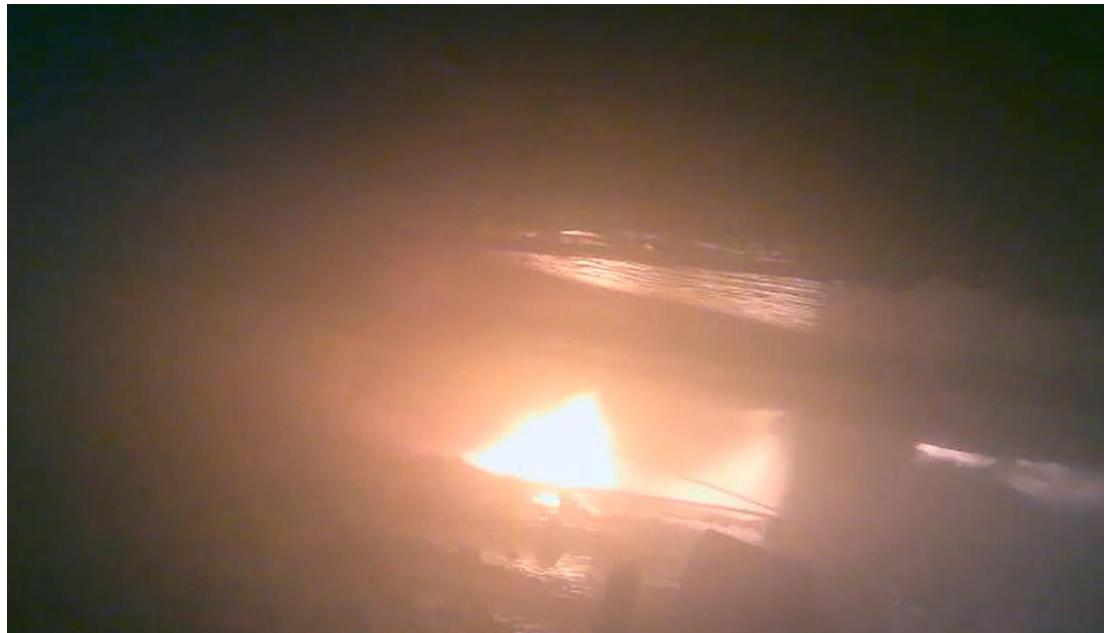
Abbildung 7: 17:39 Uhr, Flammen aus dem Autoboden, Intensität des Brandes nimmt zu. Foto unter dem Tesla

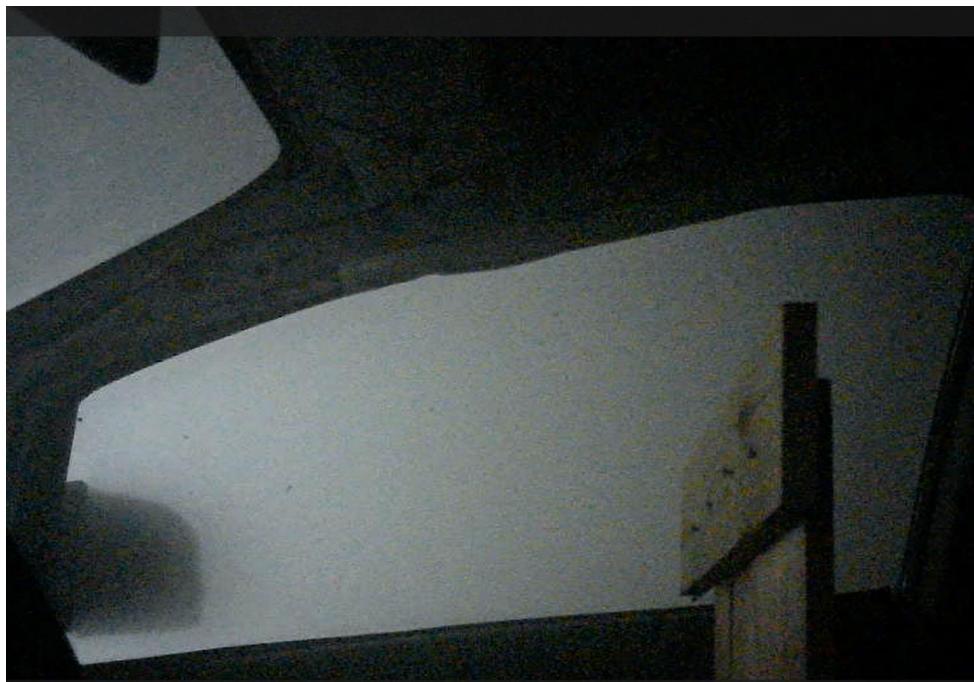
Abbildung 9: 18:53 Uhr, Ende des Tests (Kamera im E-Auto links)

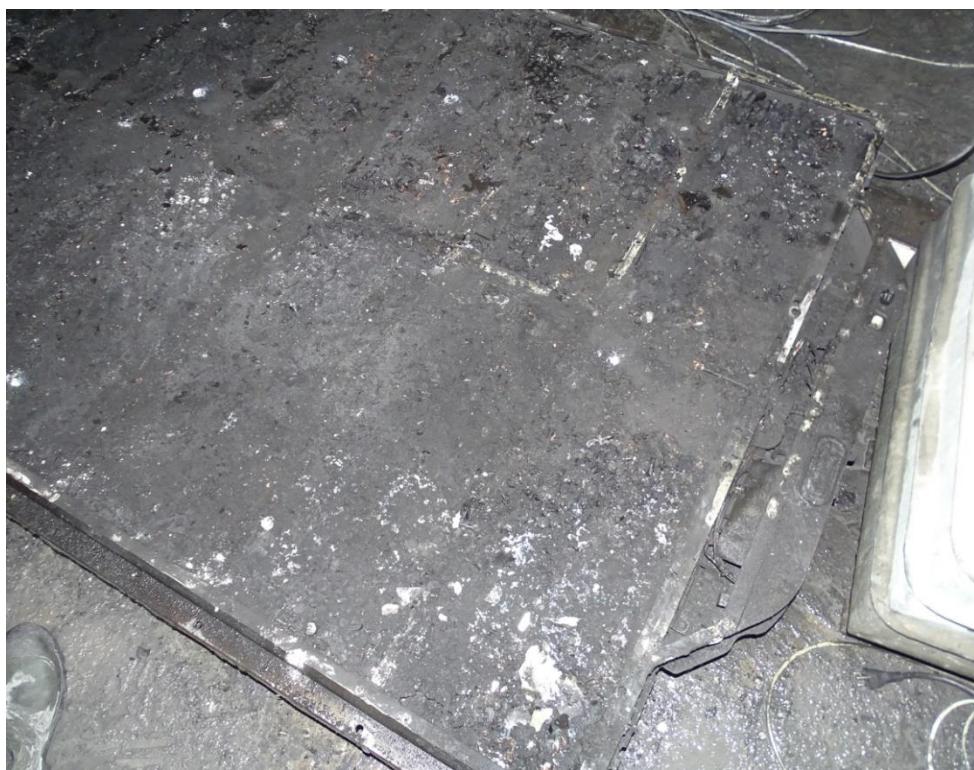
Abbildung 10: Beim Recycling der Batterie wurde festgestellt, dass sich der Thermal Runaway auf alle Module ausgebreitet hatte.
