Jahresbericht 2025

## ALPINE2

# Untersuchung zum Alterungsverhalten von hochalpinen PV-Anlagen an Infrastrukturbauten

**Datum:** 15.1.2026

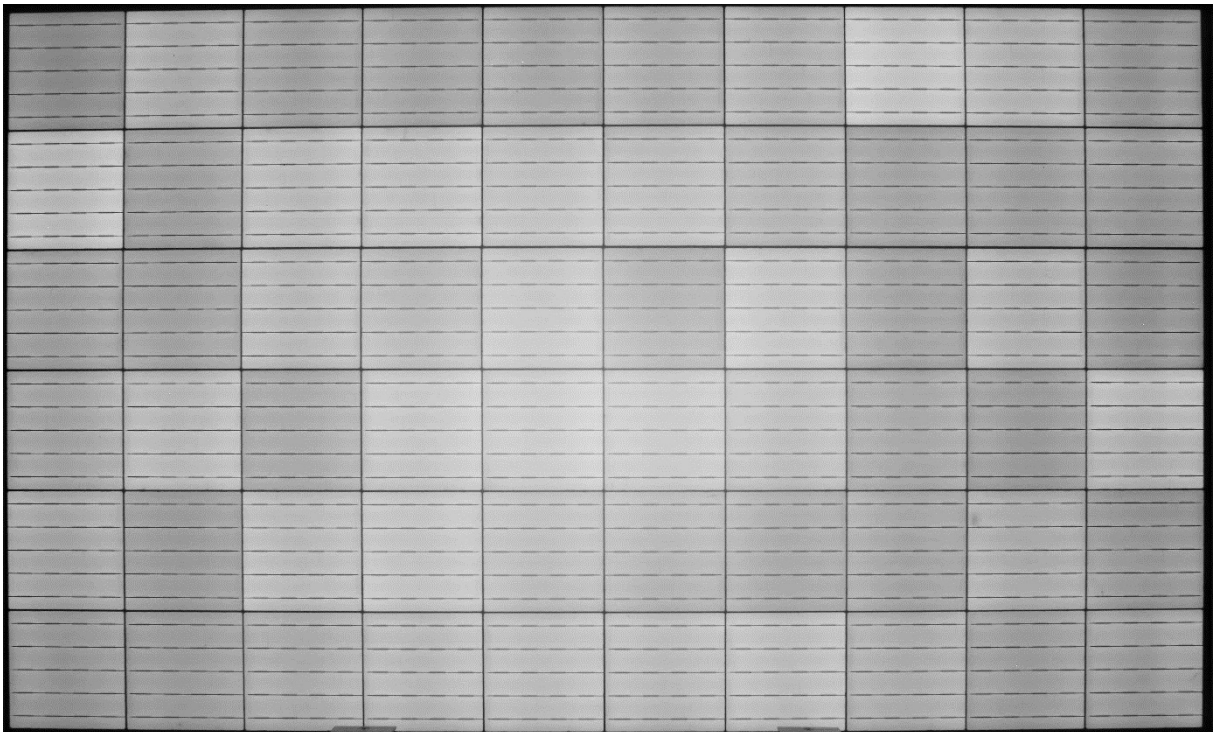
Abbildung 9 EL-Bild Modul 3835167 am 5.11.2020 (Anschlussdose ist links)

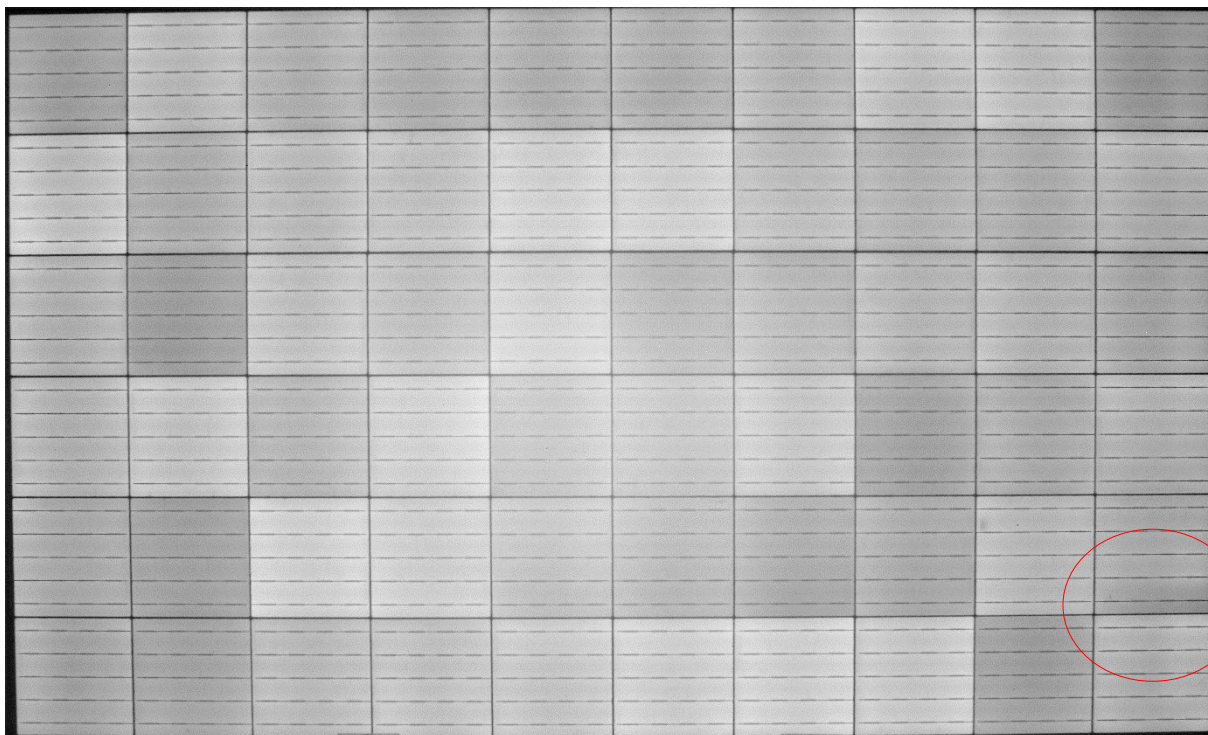
Optisch und im EL-Bild sind die bewitterten Module im Wesentlichen unauffällig. Allenfalls eine Stelle in Modul 3835167 ist bei einem Zellverbinder leicht auffällig (Abbildung 10). Sie hat sich jedoch im Verhältnis zu 2021/2022 nicht verändert. Generell ist im EL-Bild keine Tendenz zu Degradation erkennbar (Abbildung 9 bis Abbildung 13). Die Nassisolationswiderstandswerte sind für die Module aus dem Feld höher als im Neuzustand.

Abbildung 10 EL-Bild Modul 3835167 am 5.10.2021; ein etwas dunklerer Bereich bei einem Zellverbinder

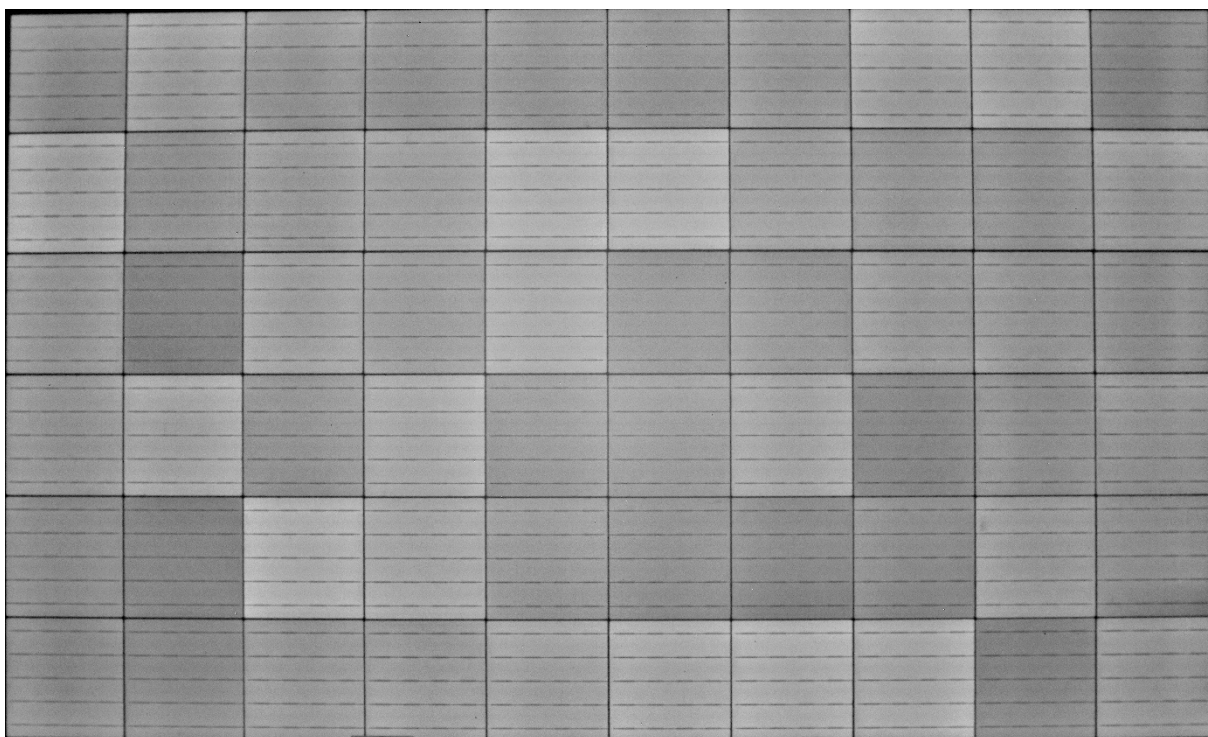
Abbildung 11 EL-Bild Modul 3835167 am 14.9.2022; unverändertes EL-Bild

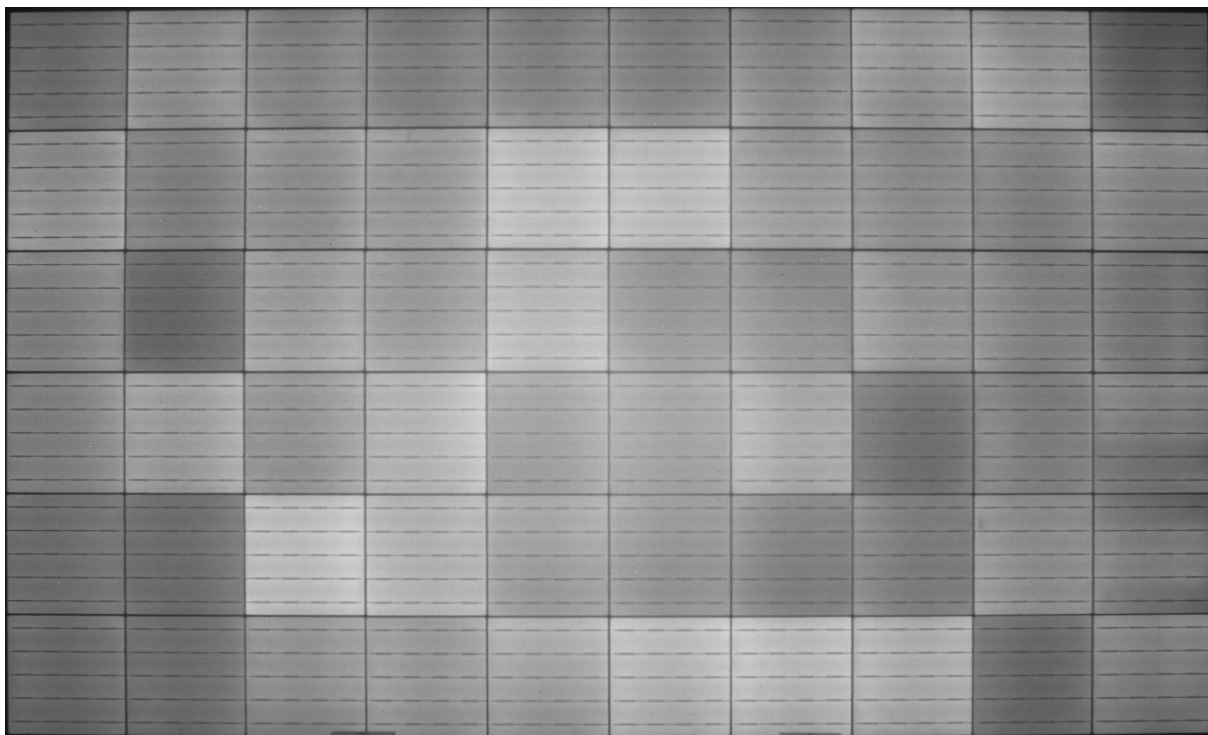
Abbildung 12 EL-Bild Modul 3835167 am 15.9.2023; unverändertes EL-Bild

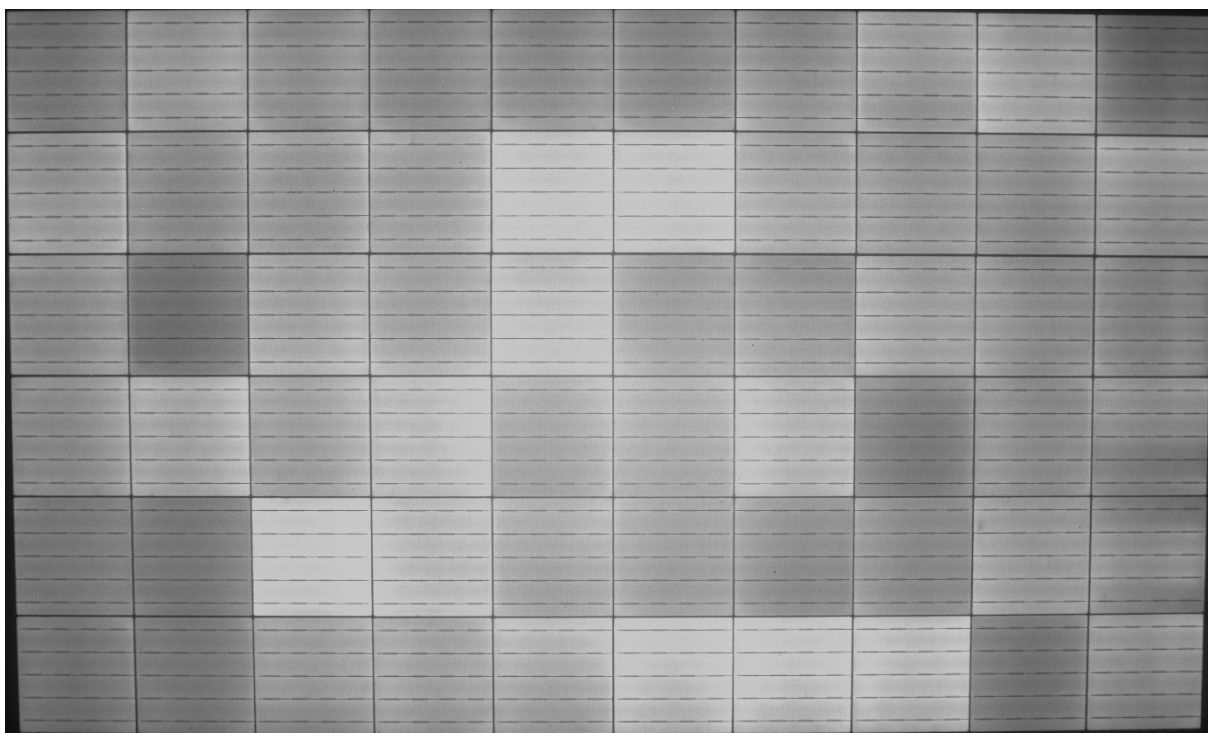
Abbildung 13 EL-Bild Modul 3835167 am 11.9.2024; unverändertes EL-Bild

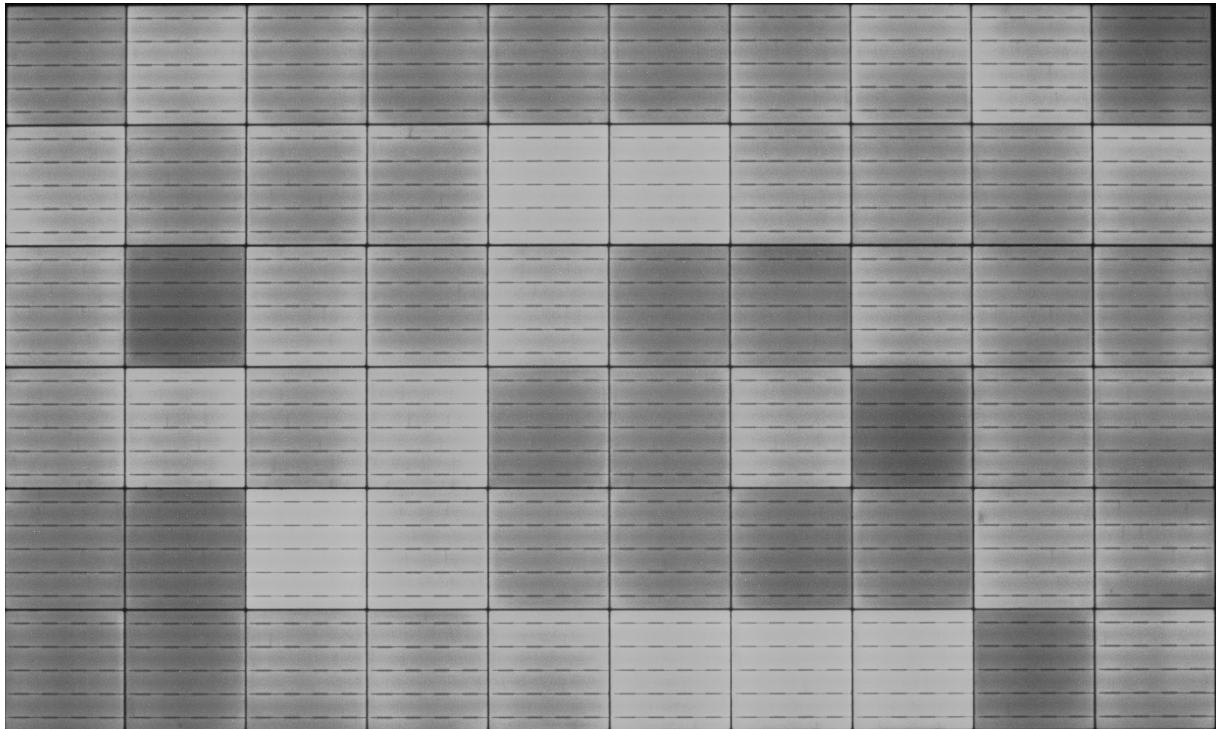
Abbildung 14 EL-Bild Modul 3835167 am 12.9.2025; unverändertes EL-Bild

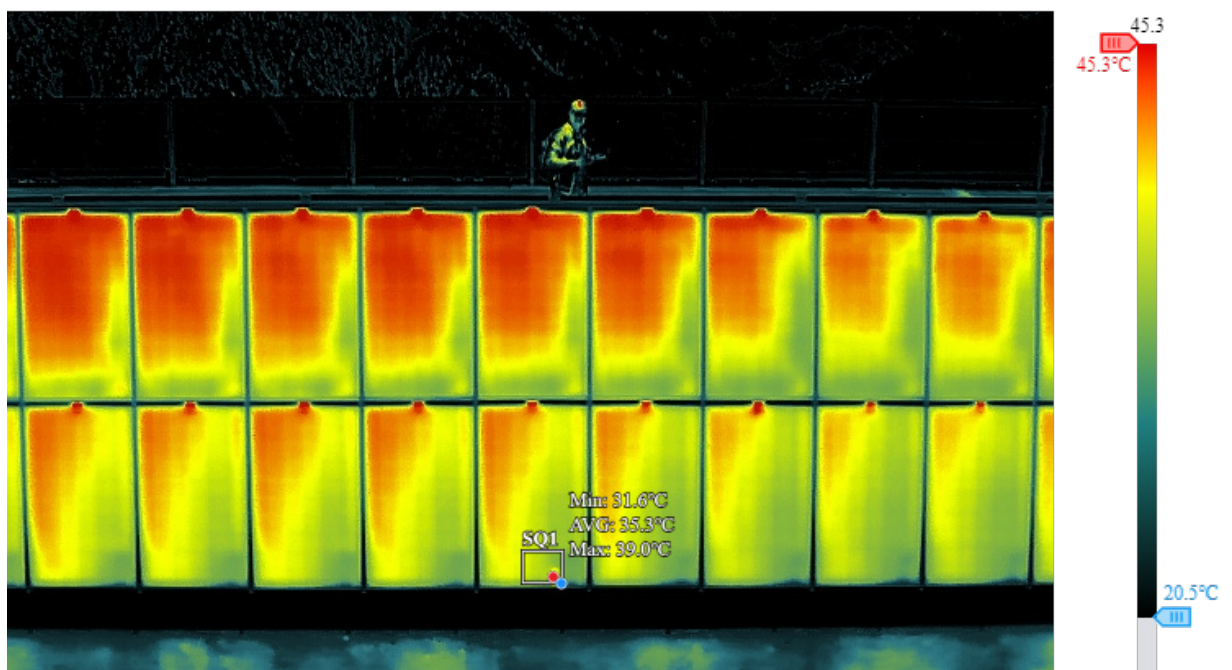
Es wurde ein leicht auffälliges Modul in Feld 2 entdeckt (Abbildung 16). Von den restlichen Feldern ist in diesem Bericht daher nur exemplarisch ein Bild pro Feld eingefügt. Aufgenommen wurde jeder einzelne Strang in zwei Abschnitten, bei Verdacht auf Anomalien teils auch mit Nahaufnahmen. Teils waren auffällige Stellen, die später bei höherer Einstrahlung nochmals kontrolliert wurden, nicht mehr erkennbar.

Abbildung 16 Strang 2.4 (11.09.2025); eine Zelle leicht auffällig

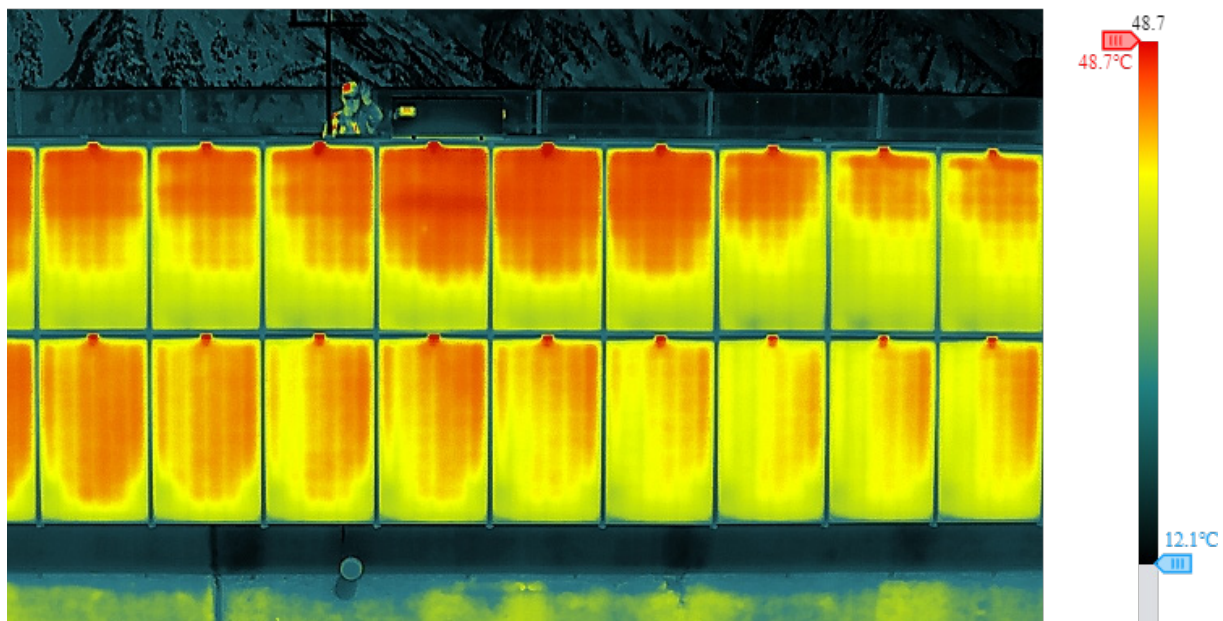
Abbildung 17 Strang 3.4, unauffällig (11.09.2025)

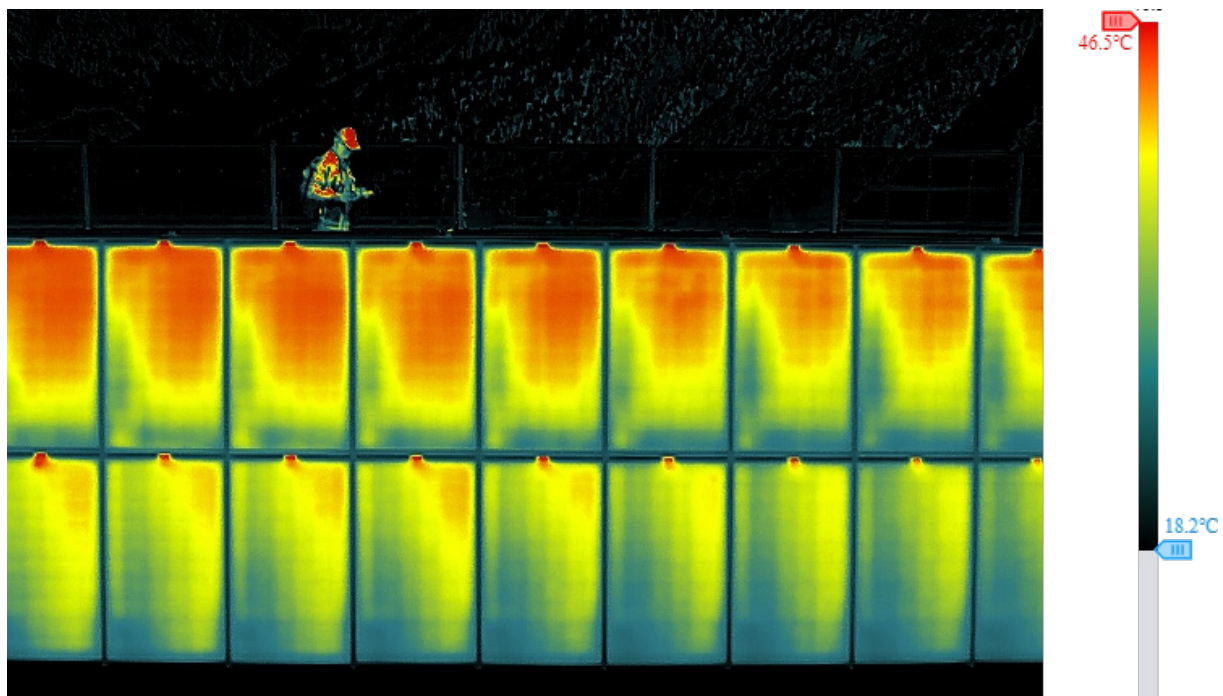
Abbildung 18 Strang 4.8. unauffällig (11.09.2025)

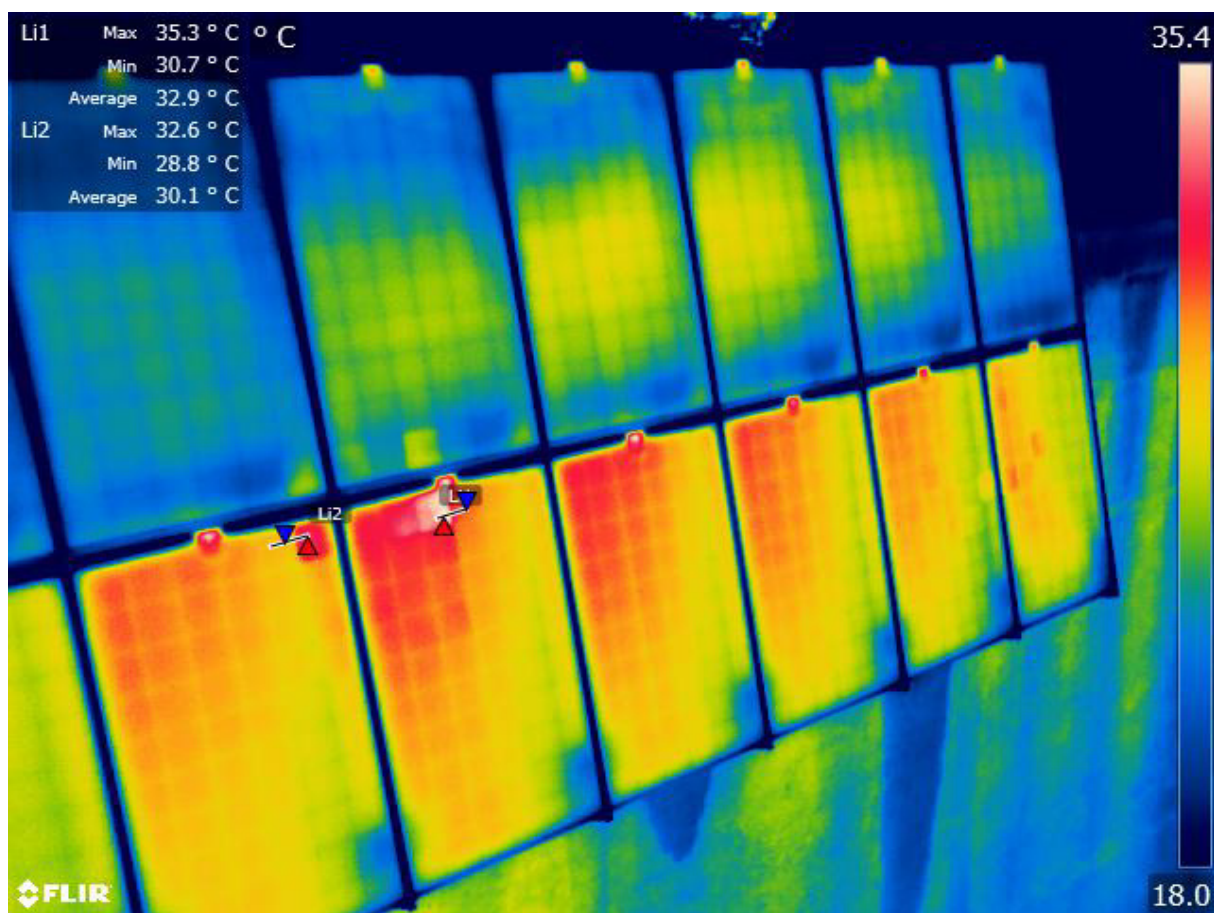
Abbildung 19 Strang 5.9 mit leichten Auffälligkeiten 2020. Ostende der Anlage.

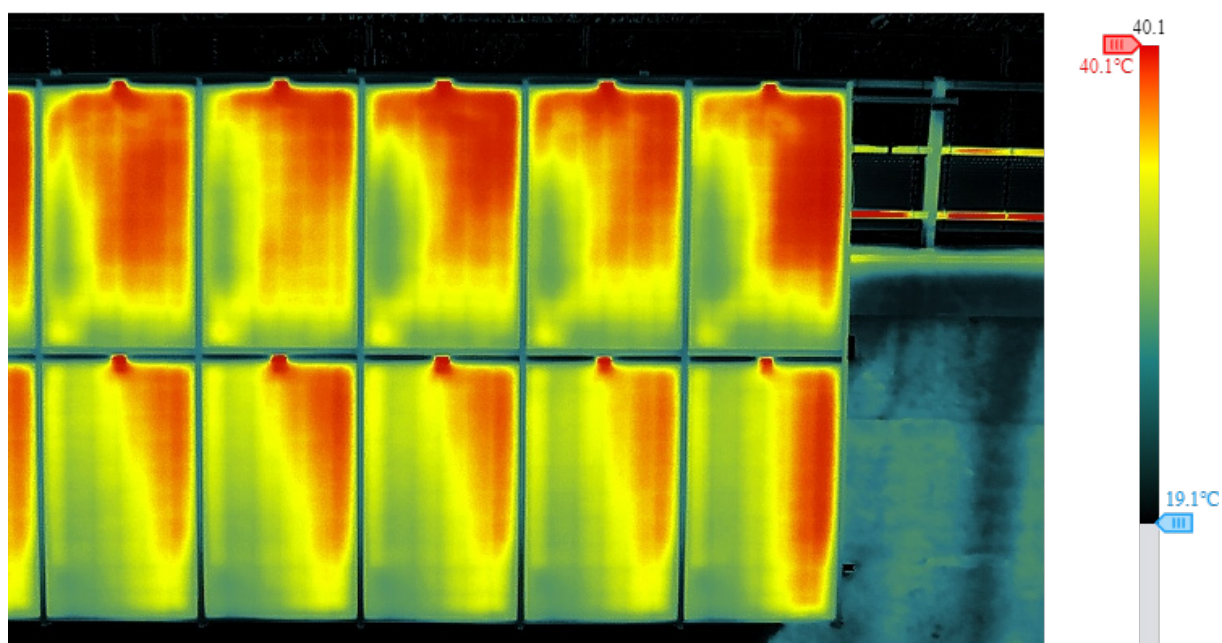
Abbildung 20 Strang 5.9 ohne Auffälligkeiten 2025.

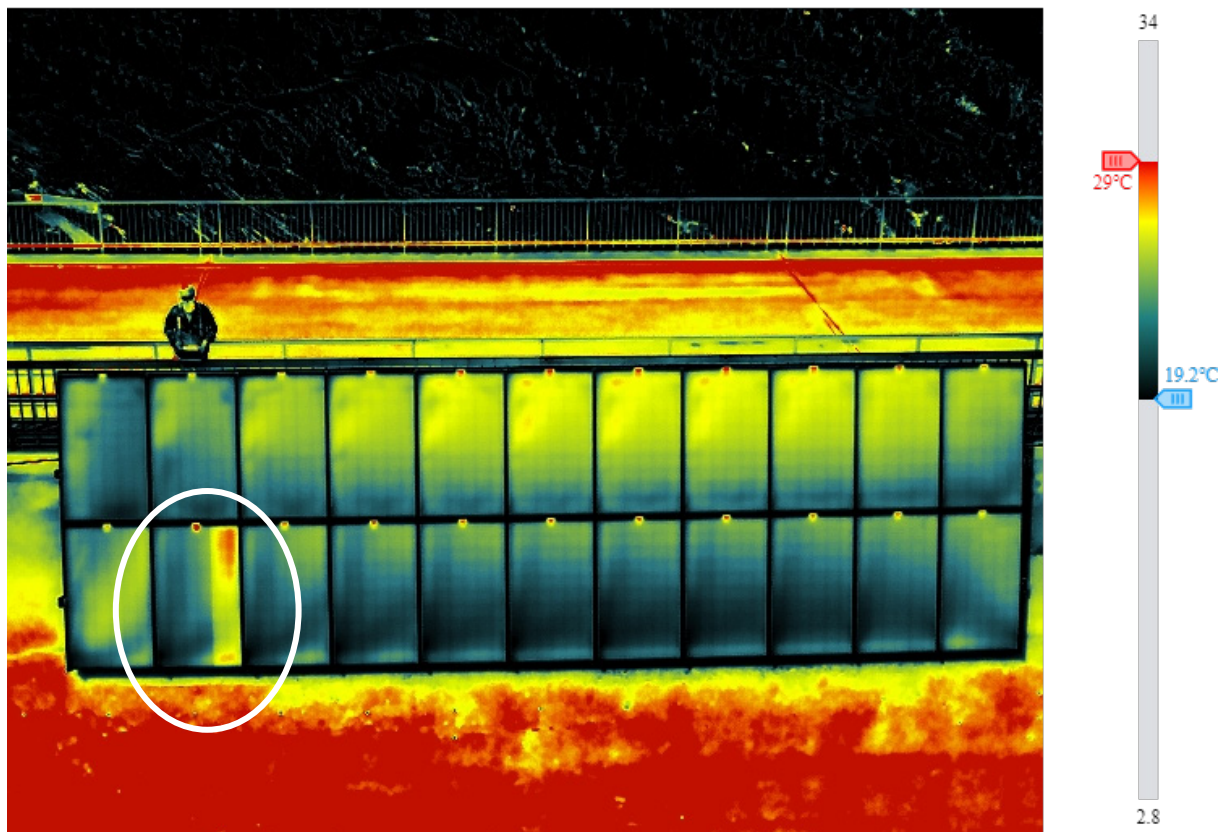
Es wurde ein auffälliges Module in Strang 2.4 entdeckt:

Abbildung 27 Strang 2.4, Ein Modul mit einem inaktiven Teilstrang

Dieses Modul wurde ersetzt und im Testcenter der REECH analysiert. Weitere Auffälligkeiten wurden nicht entdeckt.

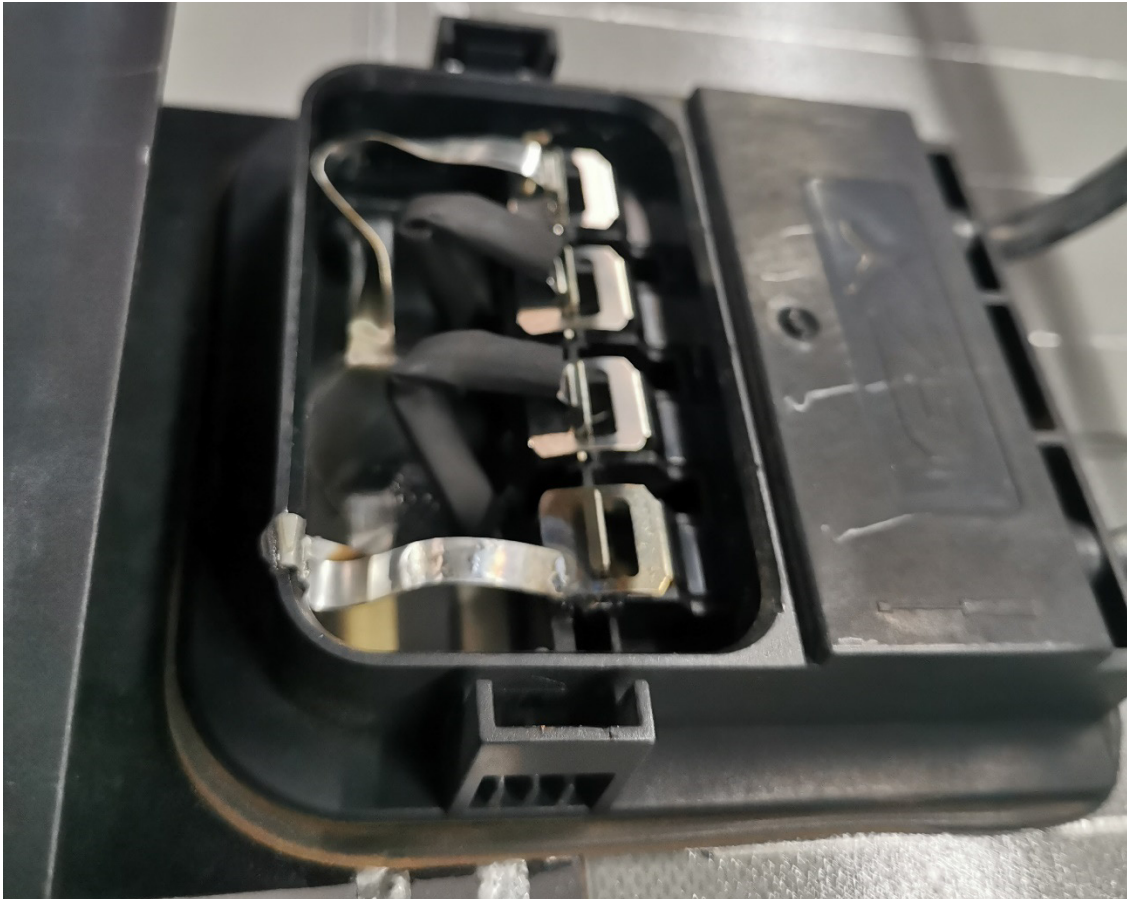
eingeklemmt. Beim Niederdrücken des Deckels wurde der Anschlussleiter durch den darauf drückenden Dichtsteg zum Dosenrand hin und aus der Klemme herausgezogen.

Abbildung 28 Anschlussdose mit über Dosenrand gebogenem Anschlussleiter

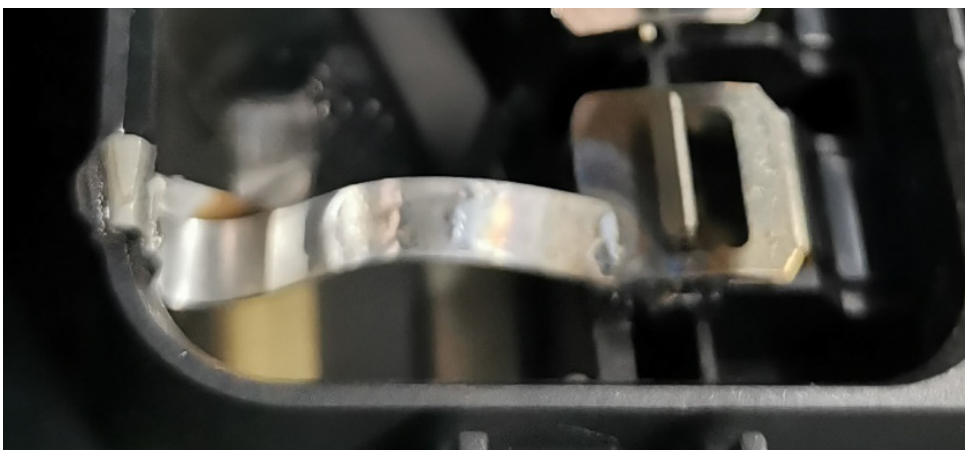
Bei der Schlussmessung in der Produktion bestand noch ein ausreichender elektrischer Kontakt zwischen Klemme und berührendem Leiter. Dieser wurde aufgrund Oxidation jedoch immer schlechter, und die Kontaktstelle sehr heiss. In Abbildung 29 ist die bläuliche Verfärbungen an der Anschlussklemme erkennbar.

Abbildung 29 Blau verfärbte Anschlussklemme

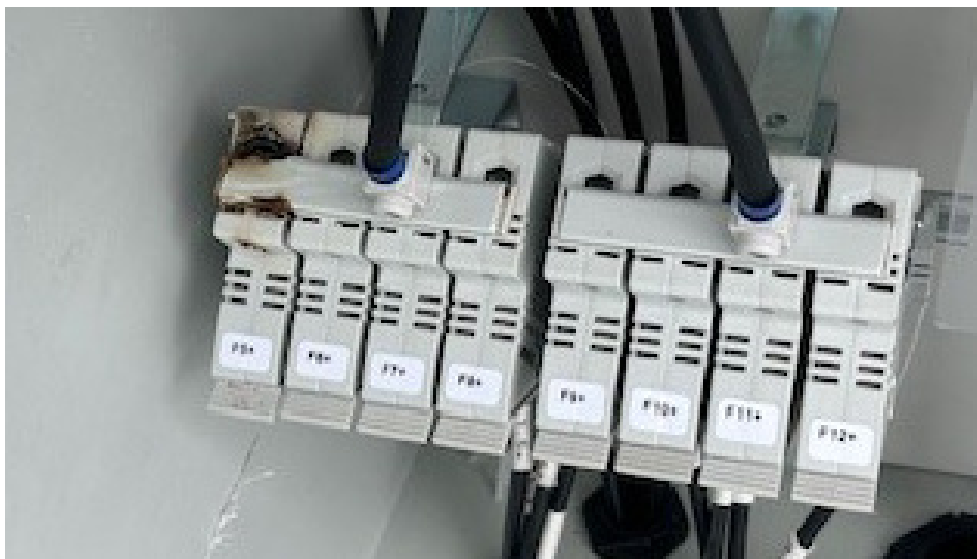
Ein Wechselrichter fiel von Beginn an zeitweise aus, und wurde durch den Hersteller nach einigen Monaten auf Garantie ersetzt. Ferner fiel im Januar 24 eine Strangsicherung in GAK 1 aus, und wurde anfangs Juni 2024 ersetzt (Abbildung 35).

Abbildung 35 Durchgeschmorte Strangsicherung in GAK 1
