Schlussbericht 2. Feb. 2012

Vakuumdämmung in verputzten Fassaden

Empa, Swiss Federal Laboratories for Materials Science and Technology
Abt. Bautechnologien
Ueberlandstrasse 129
CH-8600 Dübendorf

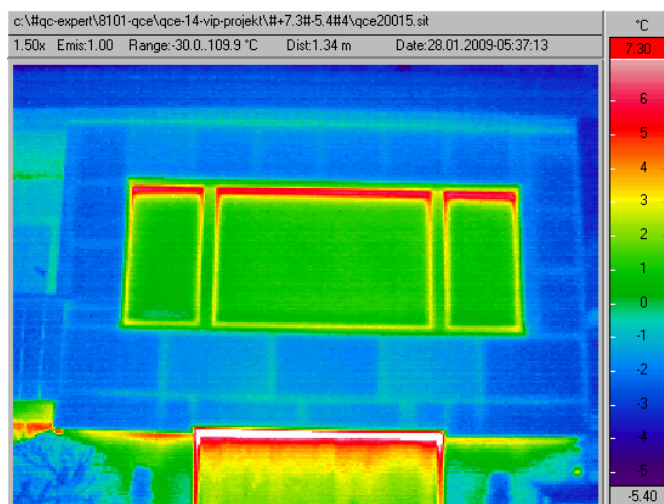
Figur 4: Infrarotaufnahme der Südfassade mit VIP im ersten Winter (28.01.2009) [6]

Im IR-Bild der Südfassade (Figur 4) sind die Stossfugen auch deutlich erkennbar [6,7]. Erwartungsgemäss sind die Temperaturen an der VIP Oberfläche nahe den Ecken deutlich tiefer als in der Mitte der VIP-Flächen (Wärmebrücken-Effekt). Zudem ist auch ein flächiger Unterschied zu beobachten, der durch einzelne belüftete oder teil-belüftete VIP erklärt werden kann. Auf diesen Punkt wird in der Diskussion vertieft eingegangen.

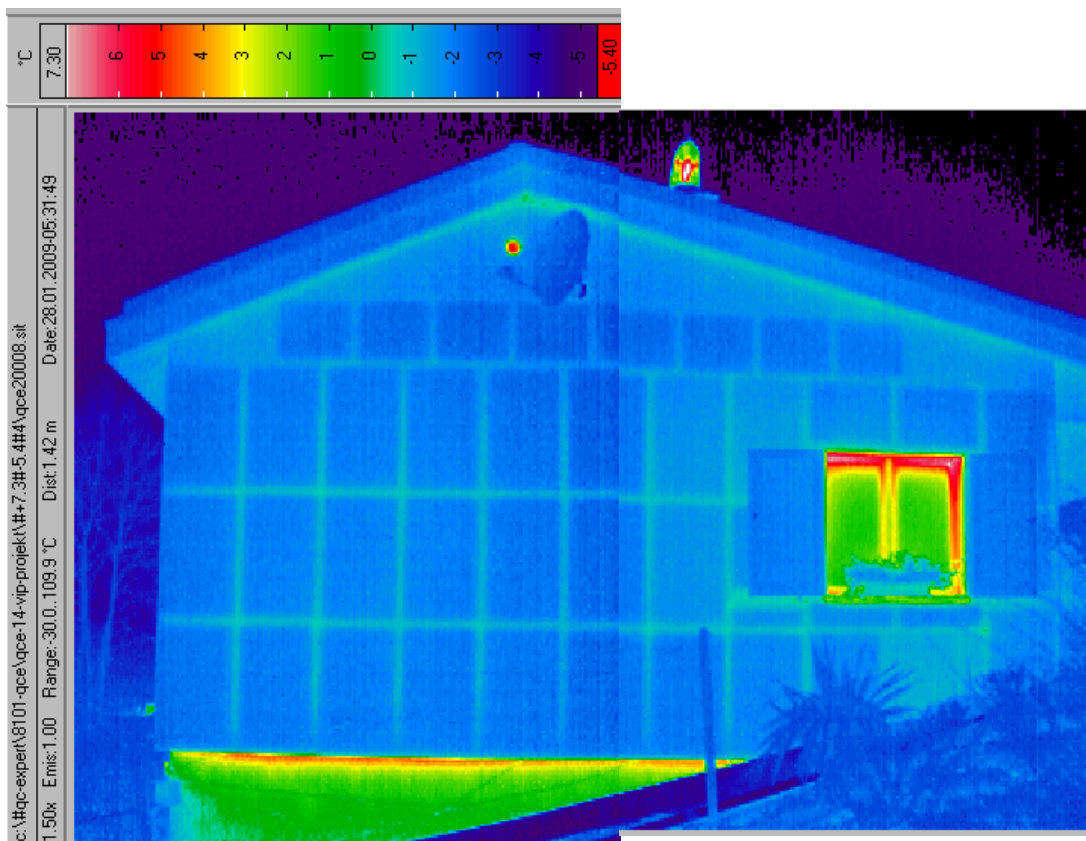
Figur 5b. Infrarotaufnahme der Ostfassade (28.01.2009) [6]

Auch aus Figur 5b¹ geht hervor, dass die Temperatur bei den Fugen deutlich höher ist als auf den VIP-Flächen, was eine Wärmebrücke d.h. einen linearen Wärmeverlustkoeffizienten bedeutet. Letztere kann mit Hilfe von numerischen Simulationen bestimmt werden.

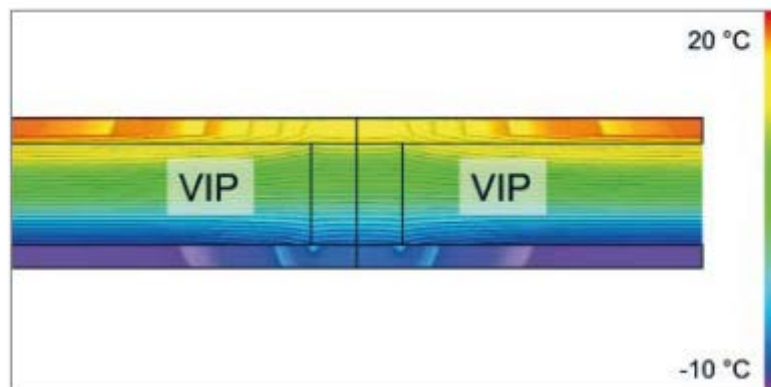
Figur 6: Isothermenbild der 2D-Berechnungen mit VIP Paneelen, Deckplatten und umlaufenden Schutzrand.

Zur Verdeutlichung der auftretenden Wärmebrücken an den VIP zeigt die Figur 6 die berechnete Temperaturverteilung durch den Querschnitt zweier aneinandergrenzenden Kompaktpaneelen (VIP mit Deckplatten und umlaufenden Schutzrand).

Der umlaufende Schutzrand und die VIP-Hülle führen zu einem zusätzlichen Wärmeverlust, den man als linearen Wärmeverlustkoeffizient bezeichnet (Ψ -Wert). Aus diesem Ψ -Wert und der Wärmeleitfähigkeit des ungestörten VIP-Zentrums wird eine äquivalente Wärmeleitfähigkeit bestimmt, die von den Dimensionen des VIP (Rand, Fläche und Dicke) sowie von der Hüllfolie (vor allem der Dicke der Aluminium Schichten) abhängt. Figur 7 zeigt den Einfluss der verschiedenen VIP-Dimensionen für den Fall, dass der Rand aus 20 mm Phenolharzschaum (PF) besteht. Für diese Berechnungen wurden Wärmebrückenwerte des Wipak-Laminats für die Hülle verwendet, die in [8] mit Ψ -Wert 0.0069 W/ m·K bestimmt worden war.

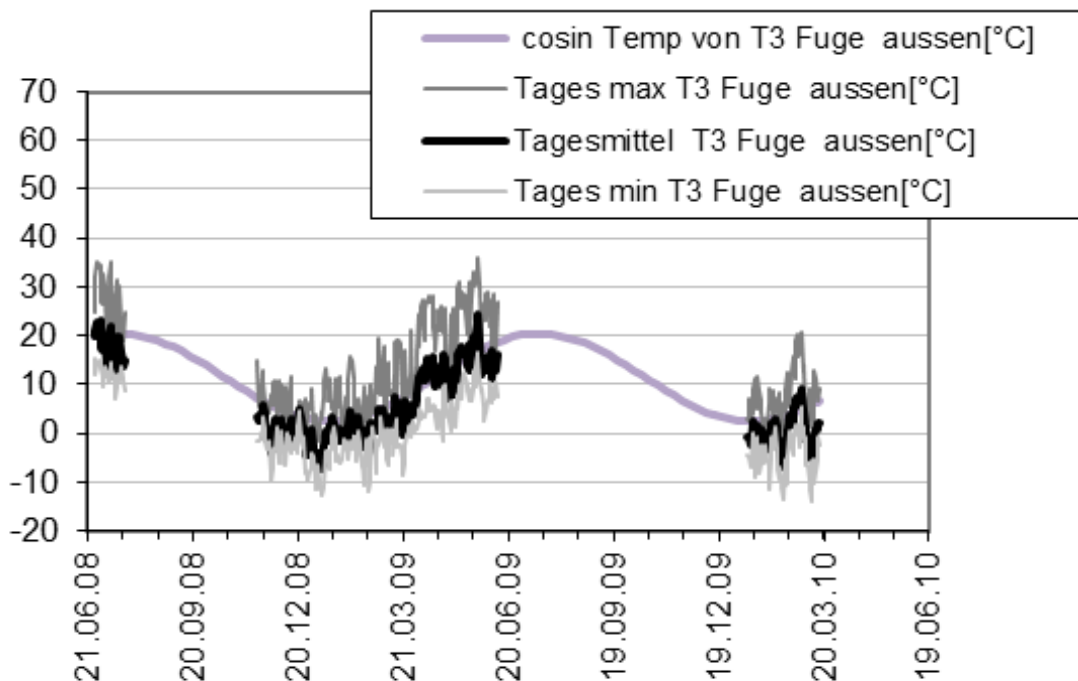
Figur 26 zeigt die Temperaturen in einer Stossfuge auf der Ostfassade während der Messperiode. Da es sich um einen kleinen abgeschlossenen Raum handelt kann der Wasserdampfpartialdruck in der Stossfuge als konstant angenommen werden.

Figur 26: Tageswerte der Temperaturen in der Stossfuge zwischen zwei VIP's der Ostfassade

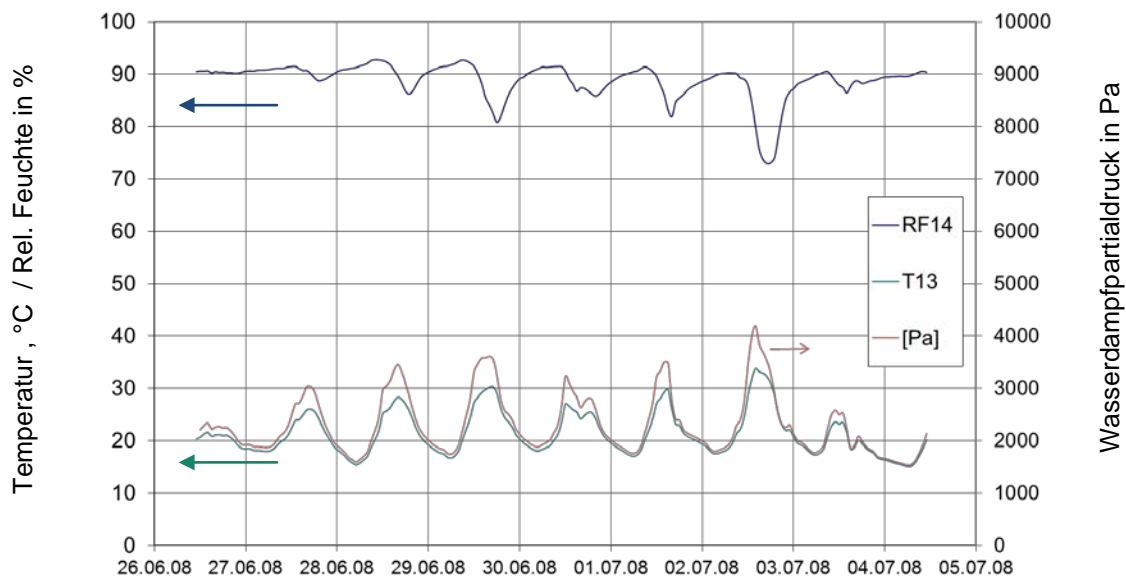
Figur 27: Gemessene Feuchte in der Stossfuge zweier mit PF-umrandeter VIP im **1-sten Sommer** (RF14 in %, linke Skala) an der Ostfassade sowie die an derselben Stelle gemessenen Temperatur T13 [°C] und der daraus errechnete Wasserdampfpartialdruck p_{H_2O} in [Pa]

Im ersten Sommer ist die „Entstehungsfeuchte“ vom Mörtel durch das Aufkleben der Paneele noch vorhanden. Dies erklärt die hohe Feuchtebelastung (um 90% r.F.). Bildung von Kondensat in der Stossfuge kann in dieser Periode nicht ausgeschlossen werden.

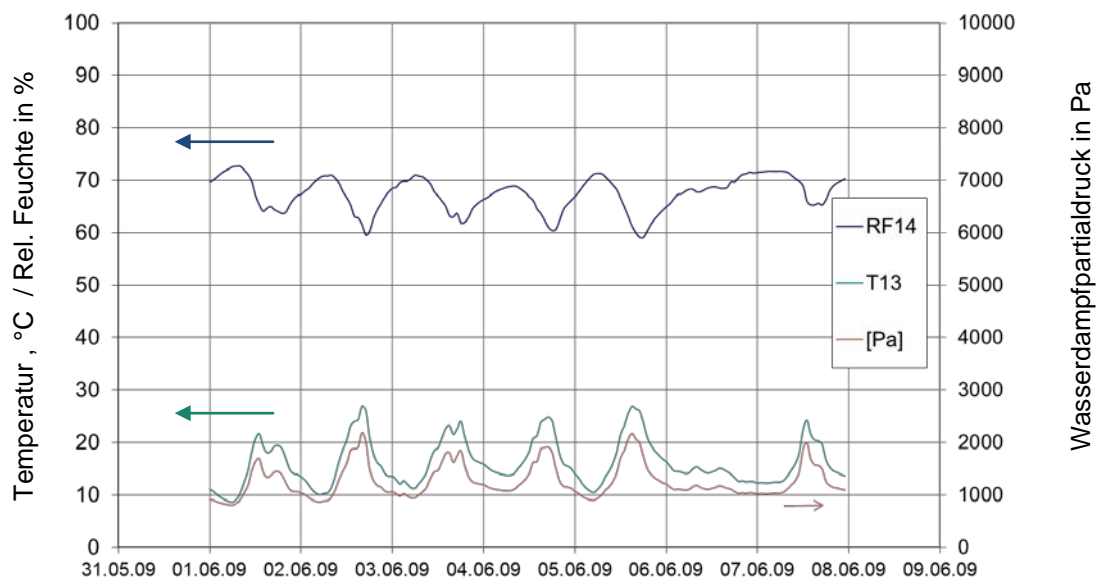
Figur 28: Gemessene Feuchte in der Stossfuge zweier mit PF- umrandeter VIP im **2-ten Sommer** (RF14 in %, linke Skala) an der Ostfassade sowie die an derselben Stelle gemessenen Temperatur T13 [°C] und der daraus errechnete Wasserdampfpartialdruck p_{H_2O} in [Pa]

Im Gegensatz zum ersten Jahr, ist im zweiten Jahr eine deutlich tiefere Feuchte in der Stossfuge gemessen worden (Figur 28). Im zweiten Jahr reduziert sich diese Feuchte durch Austrocknung der Erwähnten Entstehungsfeuchte (die Baufeuchte beim Erstellen eines Neubaus braucht länger um vollständig auszutrocknen).

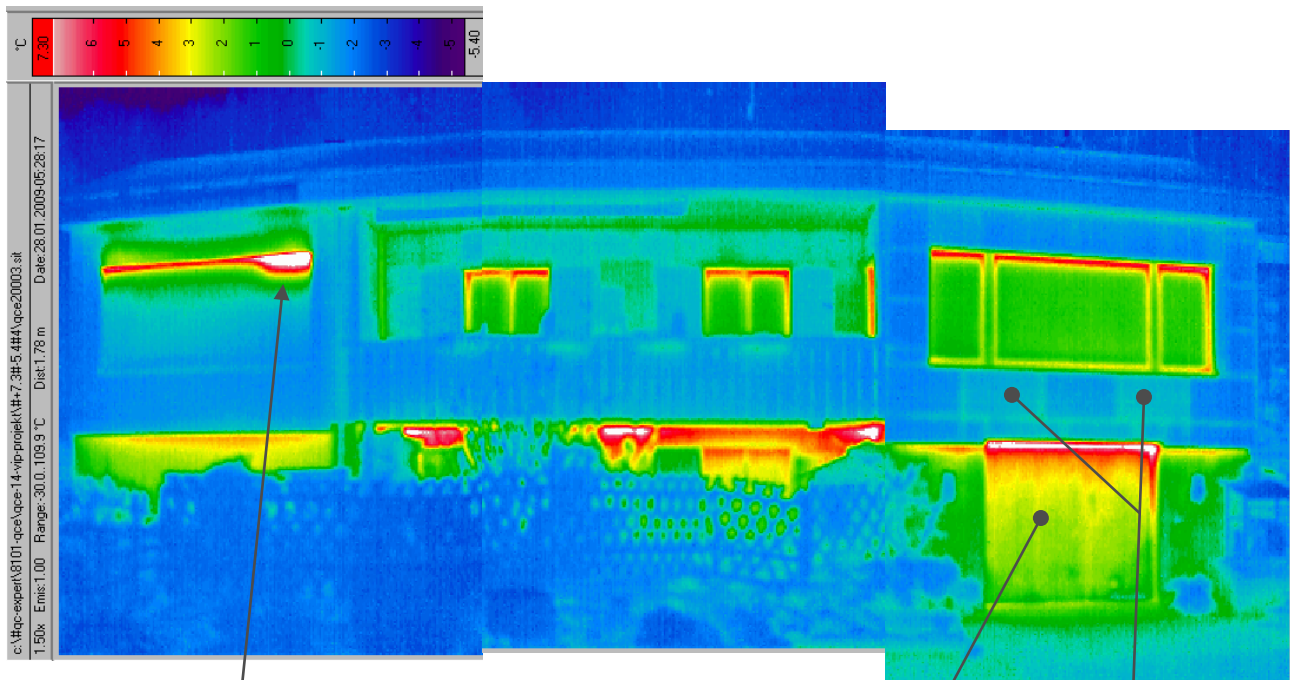
Offenes Fenster hinter Rollläden
Wärmeluftabfluss durch gekipptes Fenster
Weitere Infos siehe theCH-Dokumentation
„Infrarotaufnahmen von Gebäuden“, Kap. 4.4

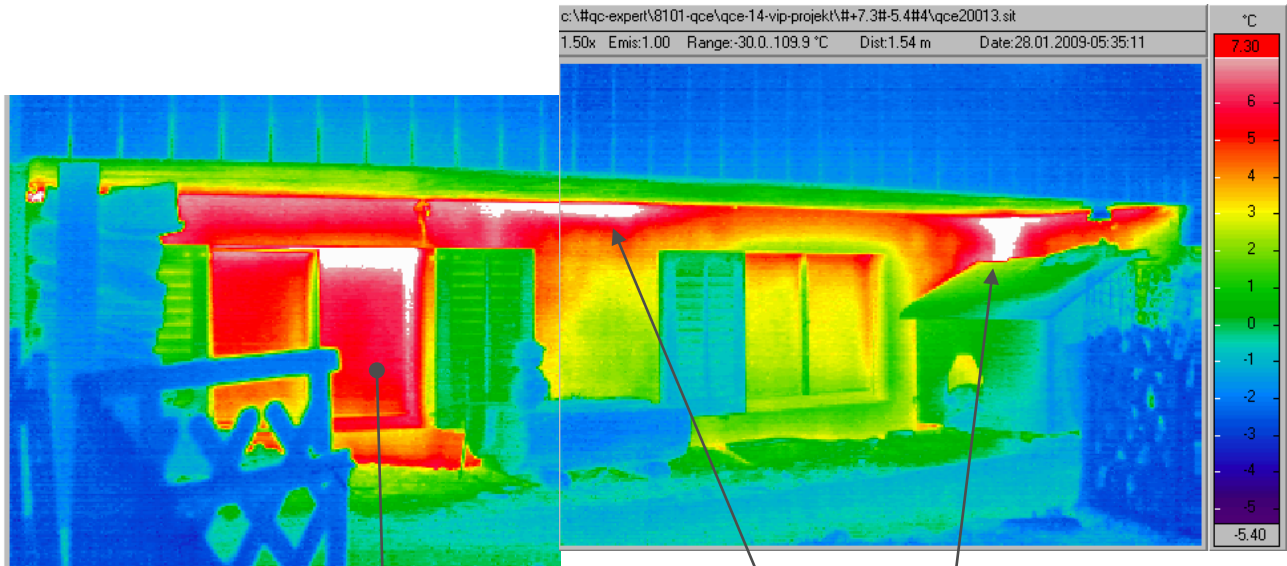
Alte Fenster ohne IR-Beschichtung (Büro)

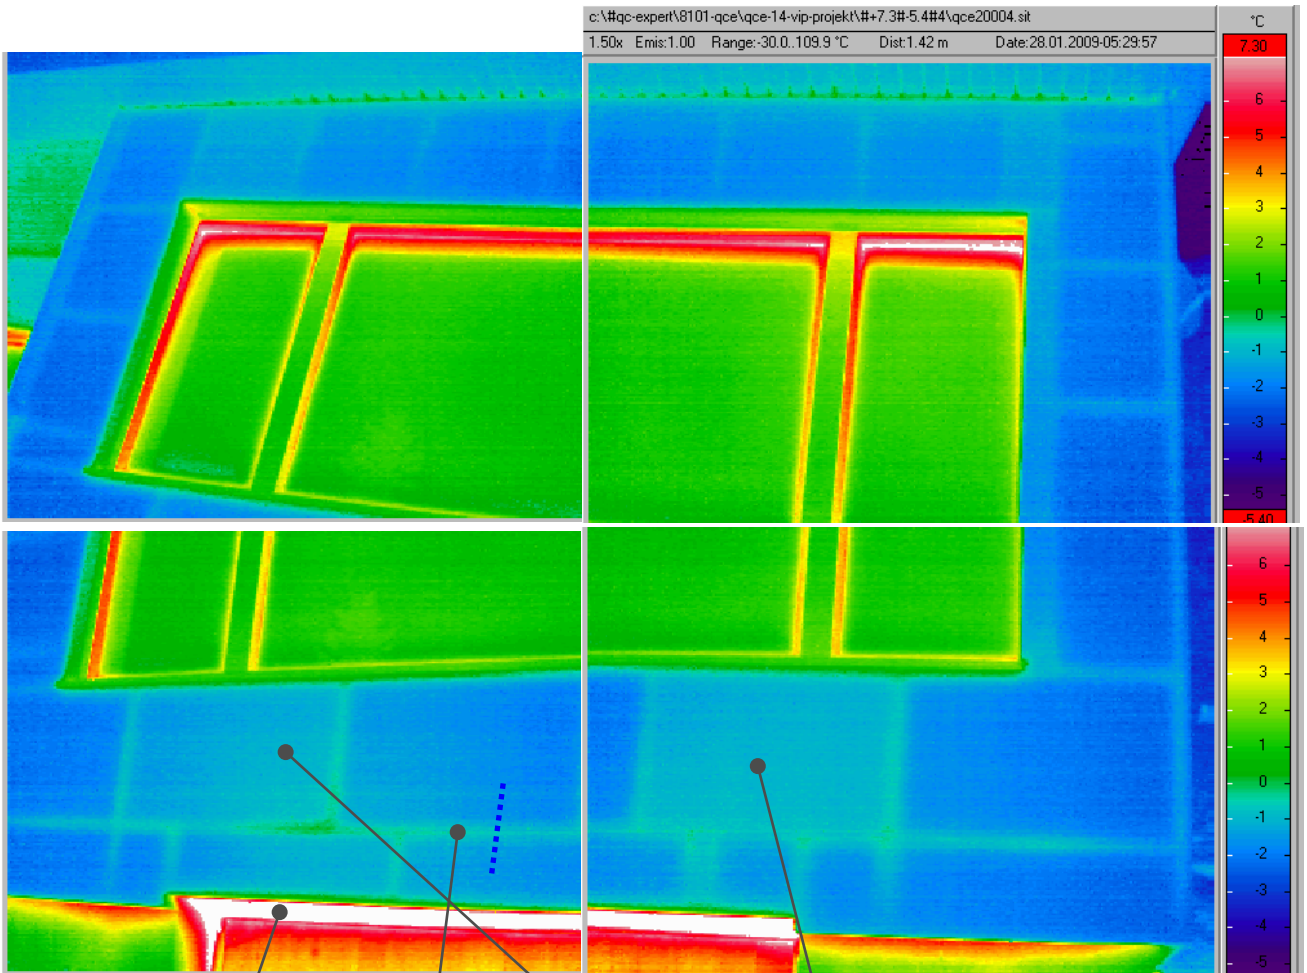
Fenster (Wohnzimmer)
 Fenster mit Wärmeschutz (2-IV mit WS).
 Weitere Infos siehe theCH-Dokumentation Kap. 4.1

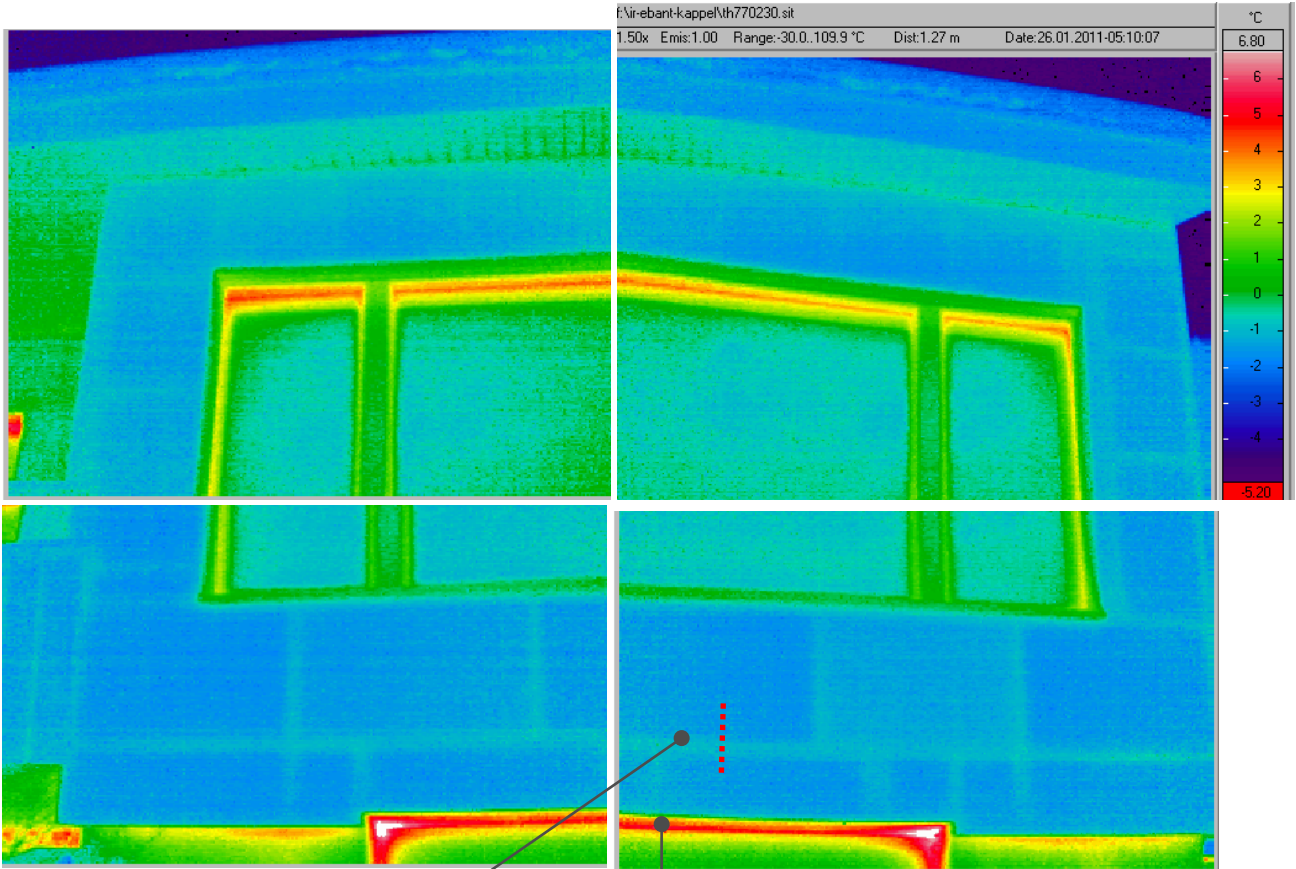
Wärmebrücken
 Wärmebrücken durch VIP-Plattenränder.
 Schnitt 2009 / 2011 siehe Diagramm unten.
 Weitere Infos siehe theCH-Dokumentation Kap. 7

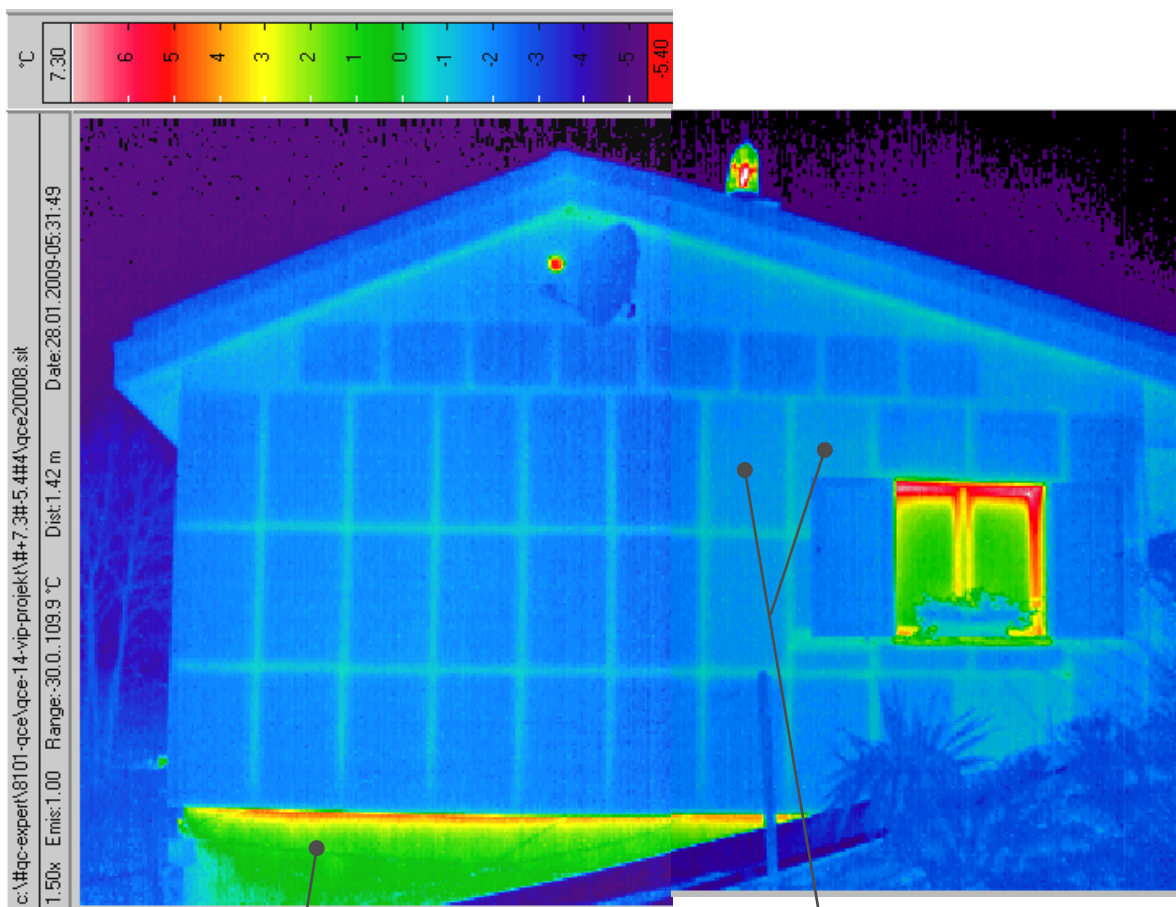
Kellergeschoss / Sockel
Erhöhte Wärmeverluste am Gebäudesockel.
Weitere Infos siehe theCH-Dokumentation Kap. 2.2

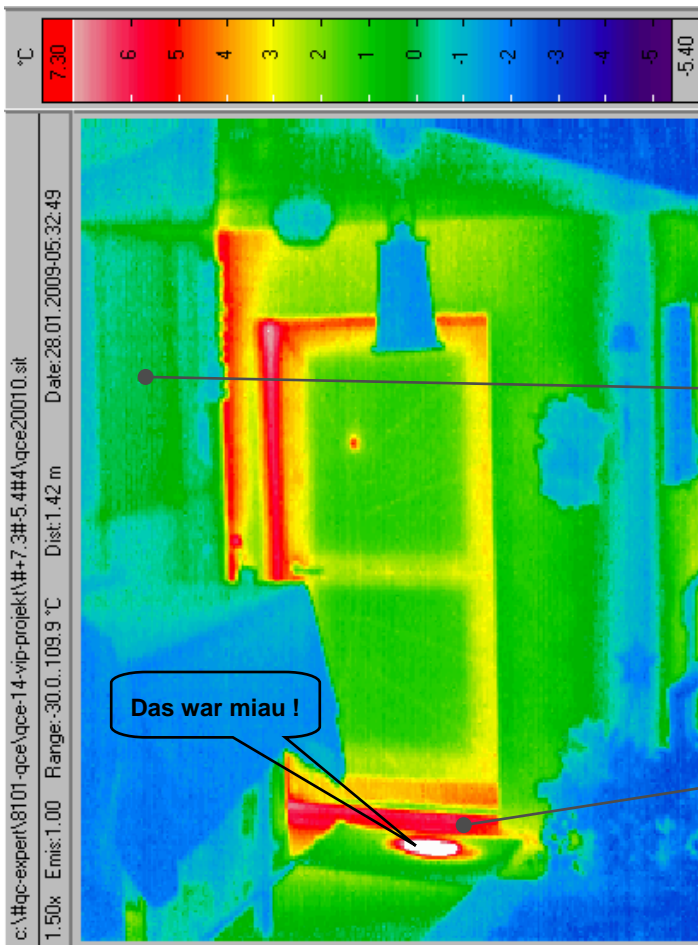
2009 IR-Bild 10 und 11: Hauseingang Nordseite

Hauseingang
 Mässige Wärmeverluste.
 Weitere Infos siehe theCH-Dokumentation Kap. 3

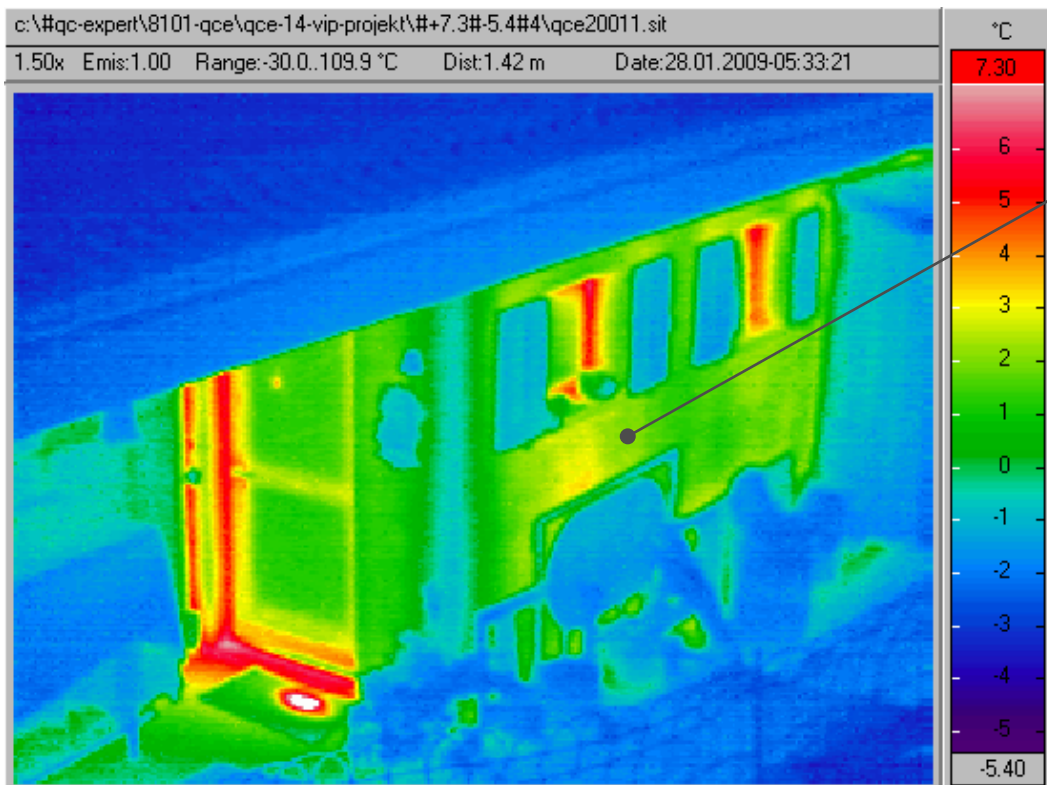
Aussenwand
 Alte, ungedämmte Aussenwand
 Weitere Infos siehe theCH-Dokumentation Kap. 6.1

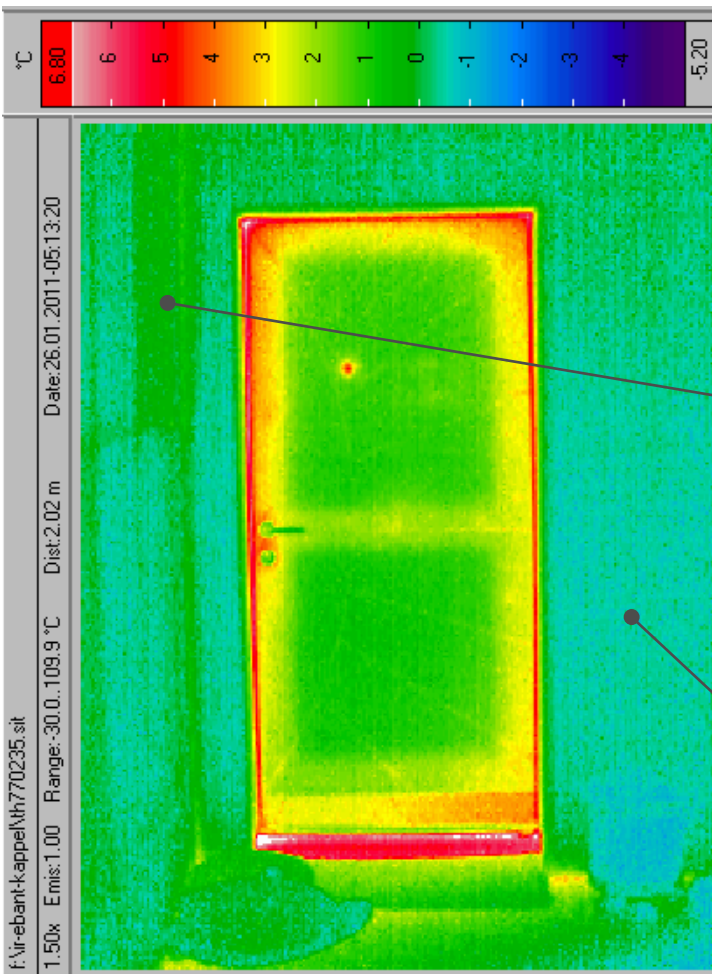
Hauseingang
 Mässige Wärmeverluste.
 Weitere Infos siehe theCH-Dokumentation Kap. 3
