## Jahresbericht 2003

# Gratec Isolation und Einsatz eines solaren Luftsystems in einem MINERGIE-P-Gebäude

Autor und Koautoren	Andreas Gütermann
beauftragte Institution	Amena AG
Adresse	Tösstalstrasse 12, 8400 Winterthur
E-mail, Internetadresse	amena.ag@energienetz.ch
BFE Vertrags-Nummer	87336
Dauer des Projekts (von – bis)	Januar 2003 bis Juni 2004

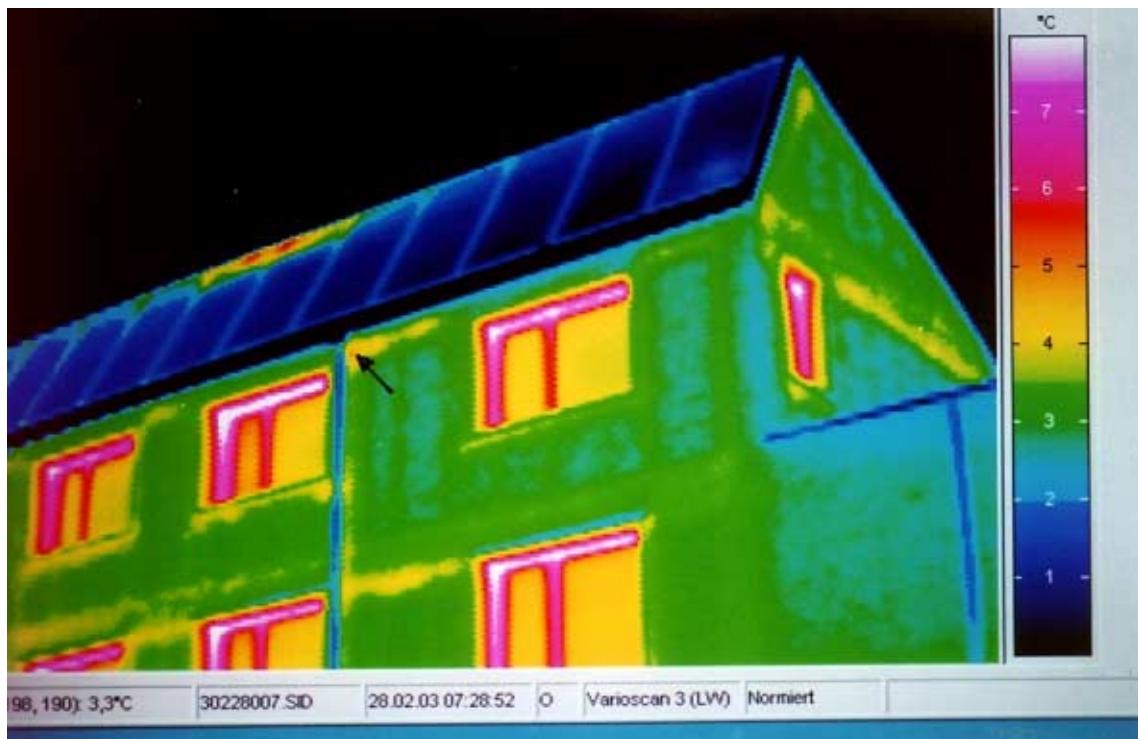
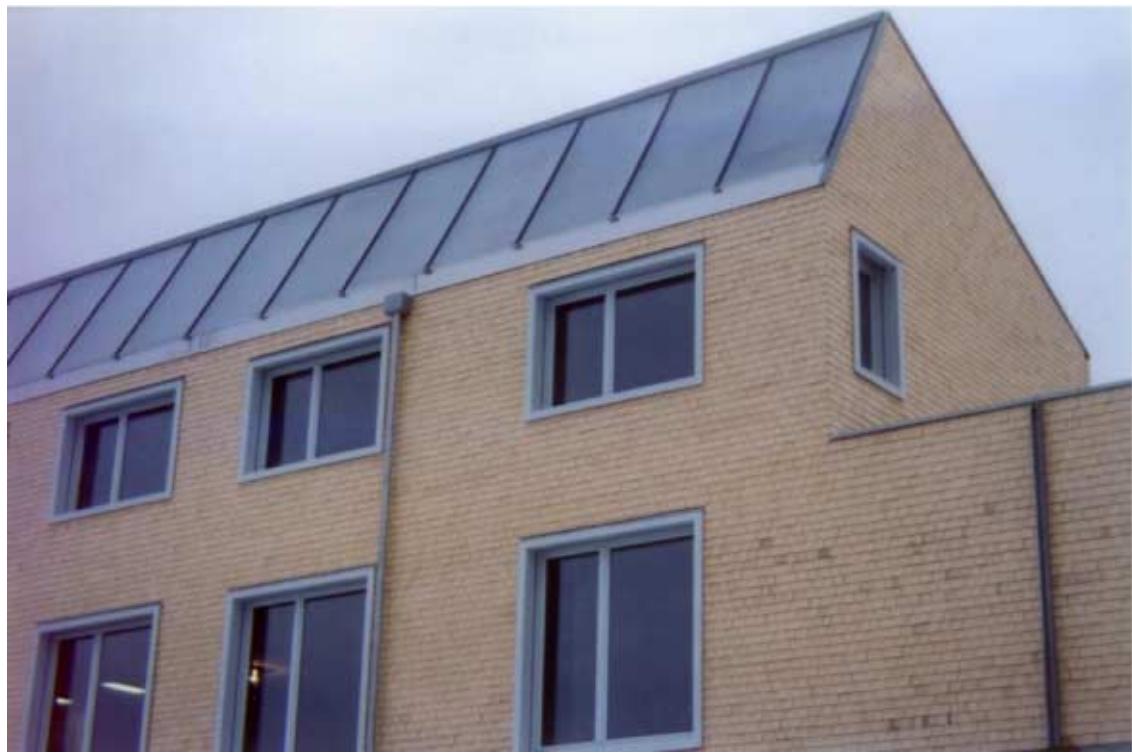
Abbildung 3: Thermographieaufnahme Südfassade (Bilder Clicon AG)

1. Am 28. Februar 06:30 bei +2°C Aussentemperatur wurden die Thermographieaufnahmen durchgeführt. Mängel wurden bei den Elementstössen und Einbauten (Haustüre, Fensteranschläge) ausgemacht, nicht jedoch in der Fläche, was auf eine ausreichende und homogene Applikation der Wärmedämmung aus Gratec schliessen lässt. Die Aufnahmen werden Februar 2004 wiederholt.

Die Kollektorabsaugöffnung im Firstbereich ist durch ihre leicht erhöhte Temperatur gut erkennbar. Bei der Kollektorfläche selber ist der Effekt des selektiven Bleches gut erkennbar. Hier wird (im Gegensatz zur Giebelfassade im Dachbereich) keine Wärme abgestrahlt und auch die Rücklaufklappen, die das Aufsteigen der warmen Luft durch die Eintrittsöffnungen in den Kollektor während der Nichtbetriebszeiten verhindern, funktionieren offensichtlich – Der Kollektor ist kalt.
