WINDKRAFTANLAGE GÜTSCH, EW URSERN ANDERMATT UR

Schlussbericht 2006

Datum: 18.April 2006

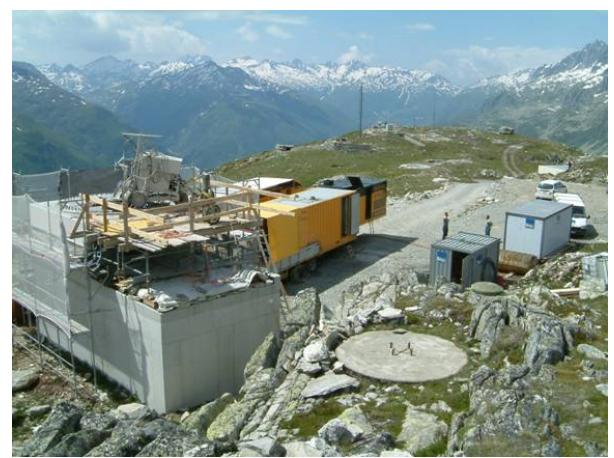
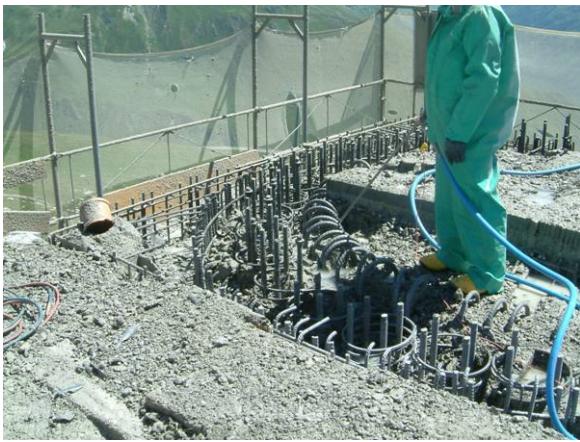
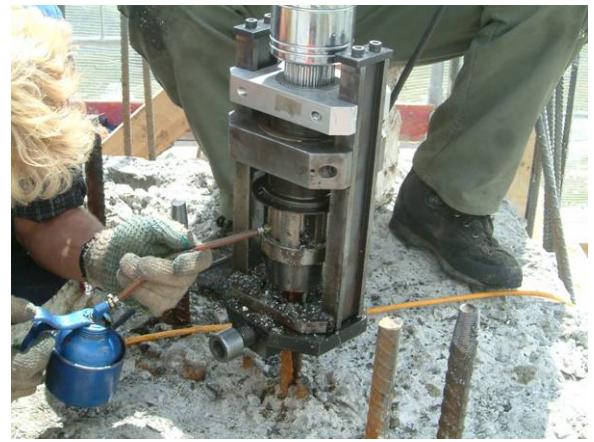
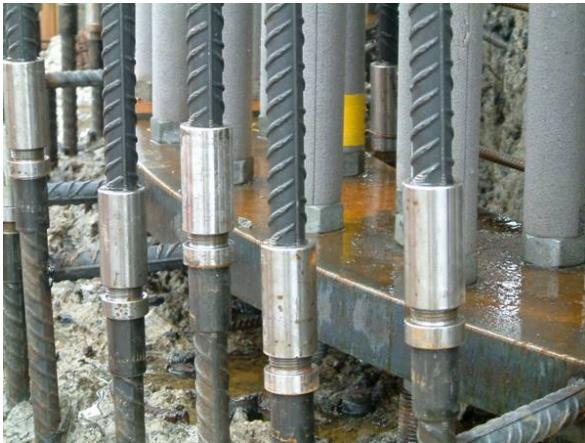
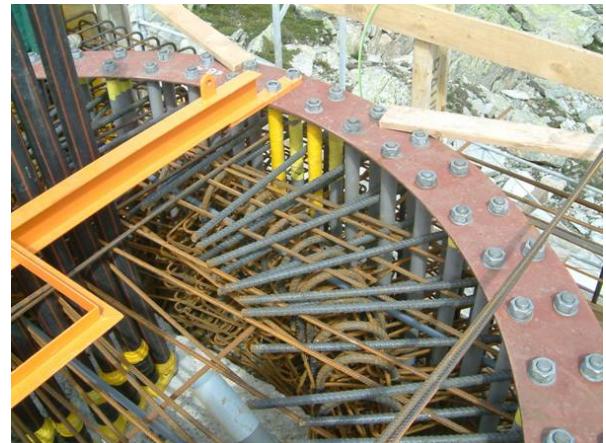
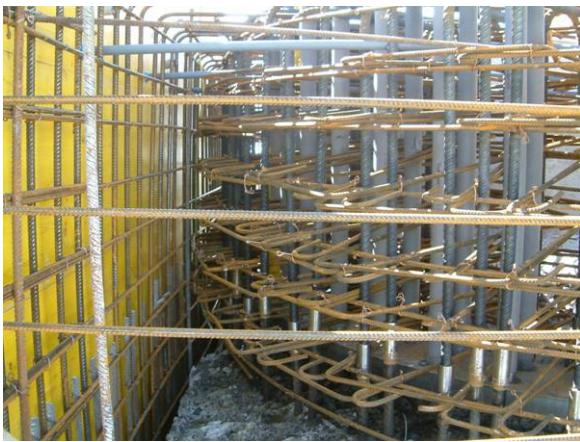
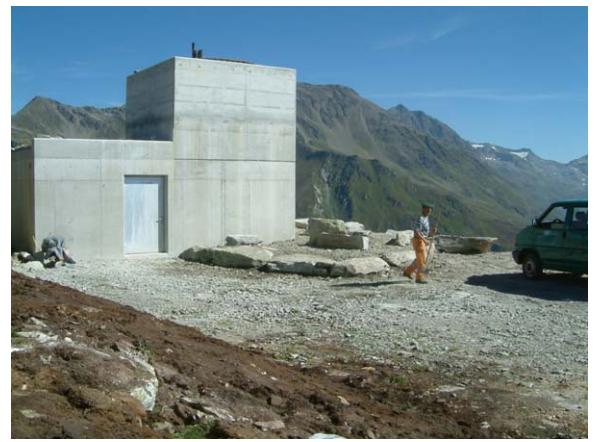
Figur 8: Installationen für das Hydrojetten

Figur 9: Abtragen von Beton mit dem Hydrojetverfahren

Figur 10: Schneiden der Gewinde auf die Armierungsseisen

Figur 11: Lenton Gewindemuffen und verlängerten Armierung

Figur 12: Bolzenkorb integriert in der Verlängerung der Armierungseisen

Figur 13: Bolzenkorb Armierung und Aussenschalung vor dem Einbringen des Betons

Figur 14: Modifiziertes Fundament nach Fertigstellung

Die Kosten hierfür beliefen sich auf rund Fr. 150 000.-. Also bedeutend weniger wie ein neues Fundament und ein dadurch erforderlicher Abbruch des bestehenden Fundaments.

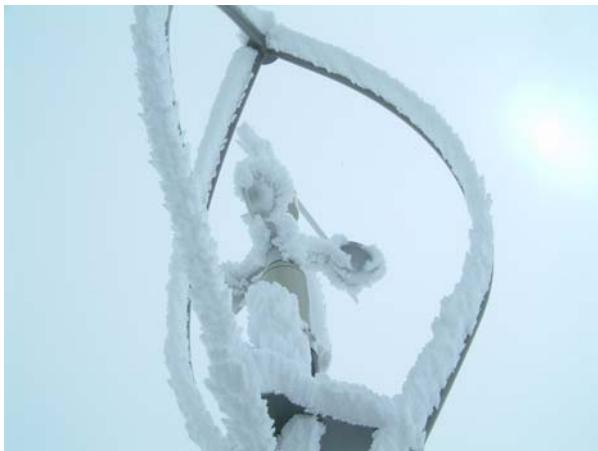
Figur 53: Anemometer mit Eisansatz 10.04.2005

Um weitere Unterbrüche durch Vereisung des Anemometers zu verhindern wurde die bewährte Methode der Anemometerheizung mittels „Schweinelampen“ (wie das die Leute von Enecon nennen) nachgerüstet. Figur 54 zeigt die montierten Wärmelampen am Mast des Schalenanemometers. Diese Variante erwies sich als sehr wirkungsvoll, mit dem Nachteil, dass die Lampen mit je 150 Watt Leistung bei Null Grad Celsius eingeschaltet wurden ob Eis oder kein Eis vorhanden war. Allerdings handelte es sich hier nur um eine Übergangslösung.

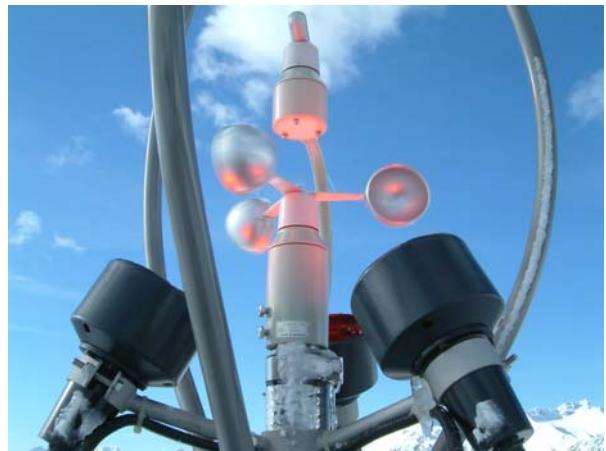
Figur 54: Anemometer mit Wärmelampen

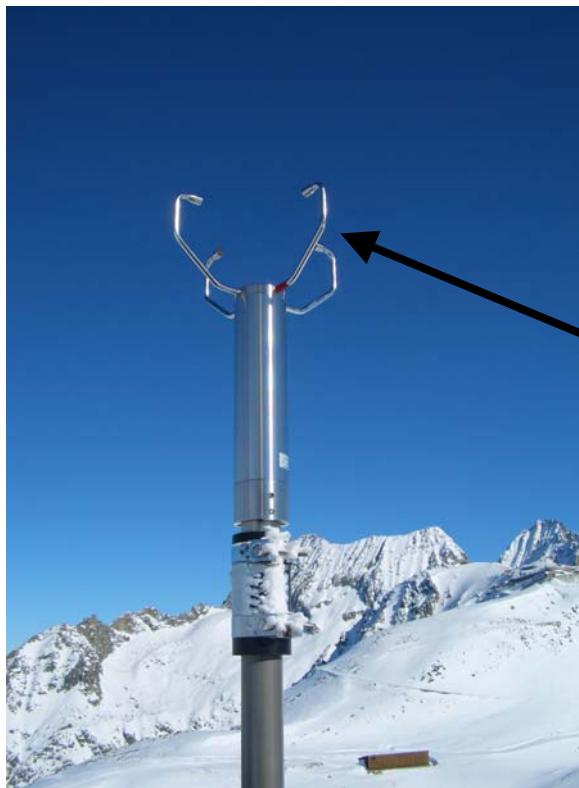
Figur 55: Ultraschallwindmessgerät

Im Herbst wurde das in der Zwischenzeit durch Enercon freigegebene Ultraschall-Windmessgerät, welches von Anfang an vorgesehen war, montiert. Figur 55 zeigt die Abbildung des Ultraschall-Windmessgeräts, welches sich trotz der minimalen Heizleistung von nur wenigen Watt seit der Montage bestens bewährte. In Figur 56 ist die Position des Windmessgeräts abgebildet ebenfalls daneben ersichtlich der Blitzableiter für den Schutz der Gondel. Obschon extremen Bedingungen in den letzten Monaten, war nie ein Eisansatz aufgetreten und demzufolge gab es auch keinen Abschaltung der Anlage.
