Optimierung eines Gleichstromvergasers im industriellen Massstab für die Verga- sung von feuchten Holzschnitzeln und Altholz und Entwicklung der trockenen Gasreinigung

Projekt Nr. 32603 Vertrag Nr. 72501

Ausgearbeitet durch
PYROFORCE Energietechnologie AG
CH-6020 Emmenbrücke

Schlussbericht Juli 2002

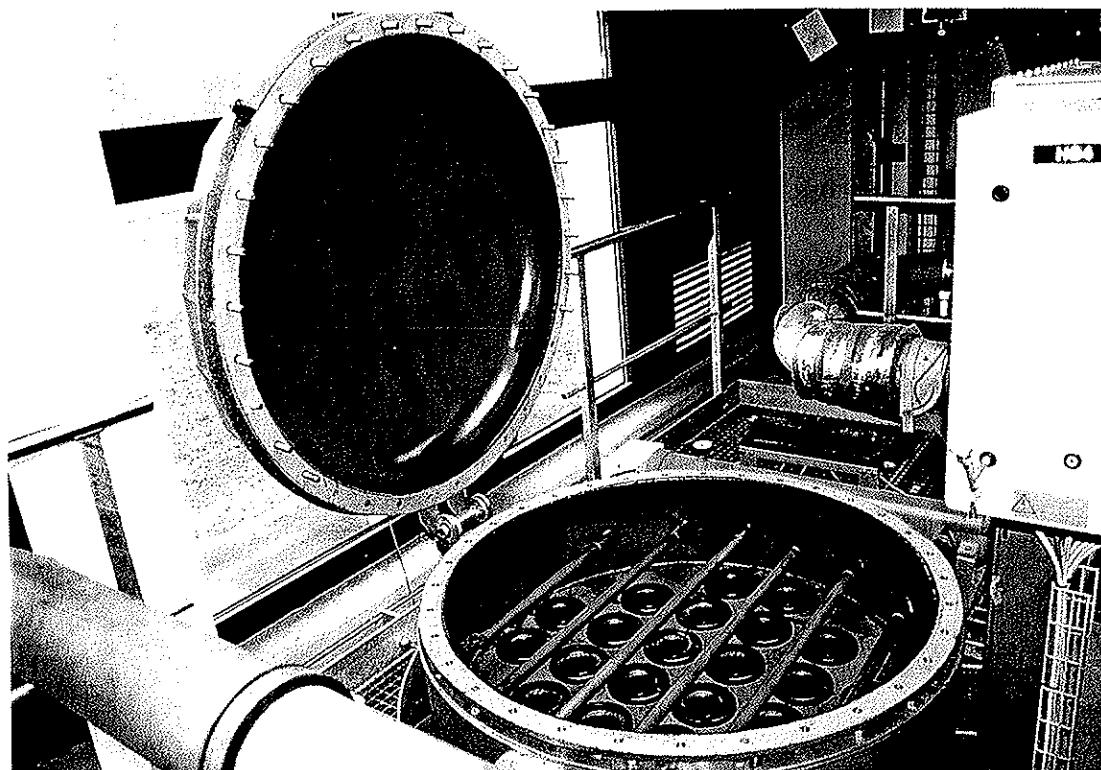
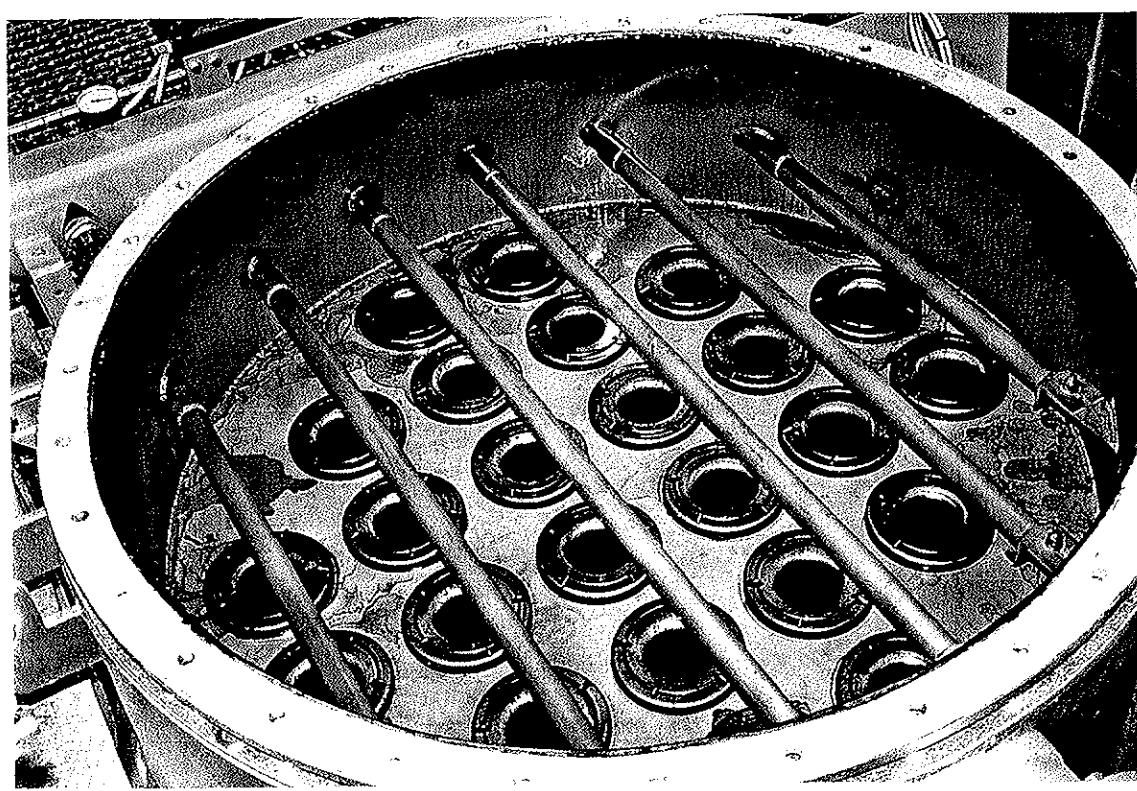
Geöffneter Filter vor dem Ausbau der Filterschläuche

⇒ **Inspektion des Filters:**

Die ganze Reingasseite ist mit einer dünnen Schicht von goldfarbenem bis braunem Teer bedeckt. In kaltem Zustand ist der Teer weitgehend erstarrt, früher (im heissen Filter) war er offensichtlich flüssig.
