**Schlussbericht vom 13. September 2019**

## **More-clean**

# **für die Reduktion der Modulverschmutzung**

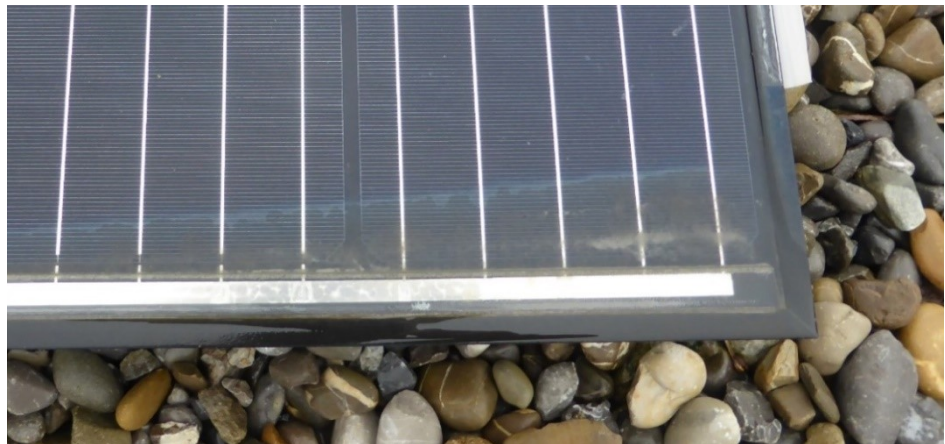
KW11/2018

Diese wenigen Niederschläge, welche jeweils nicht stark waren, erschwerten das anvisierte bessere Abfließen des Schmutzwassers über das More-clean am unteren Rahmen. Bei dem schwachen Regenfall bildete sich bei 5° Modulneigung am unteren Rahmen ein Schmutzsee, wobei ein richtiges Ausschwemmen des Schmutzes ausblieb. Der Dreck in diesen Seen trocknete nach Regenende ein und haftete des spärlichen Niederschlags wegen immer mehr im Bereich des Sees. Eine Kontrolle des Schmutzrandes zeigt, dass der einmal angesetzte Schmutz recht gut hält und so auch bei einem stärkeren Regenfall nicht mehr so einfach weggespült werden kann.

Mit der Formgebung und der Materialisierung des More-clean wurde ein gutes Abfließen des Schmutzes angestrebt. Bei der geringen Neigung von 5° wird aber ein «See»-Bereich durch die Rahmenhöhe vorgegeben. Ohne grosse Bewegung in diesem See entsprechend der eher schwachen Niederschläge konnte der Schmutz trotz Fließshilfe More-clean die Hürde Rahmen nicht nehmen.

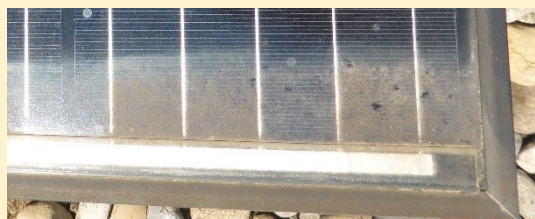
10.7.2019 Mcn mit „Schmutzeinbrennung“, die milchige Schicht in der 3. Bahn von rechts, ist schwieriger zu reinigen

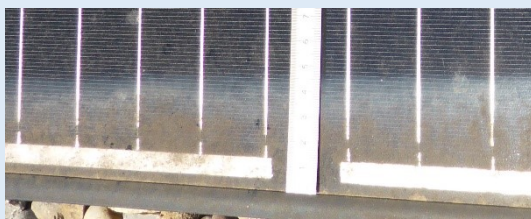
10.7.2019 weissliche Verfärbung oberhalb der Schmutzablagerung

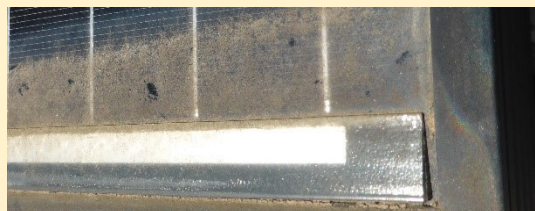
10.7.2019 Mcn ist wenig verschmutzt

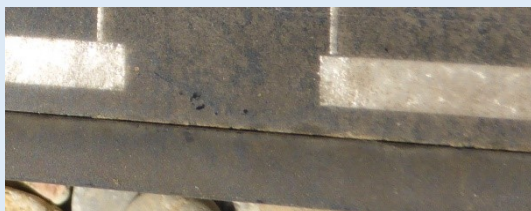
10.7.2019 Verschmutzung bis an den Modulrand

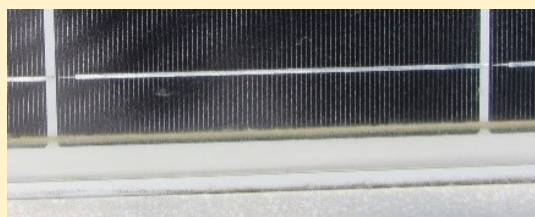
11.5.2018 Modul G1 mit Mcn, mit Staub

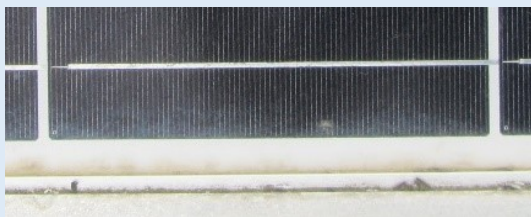
2.5.2018 Modul B3, mit Staub

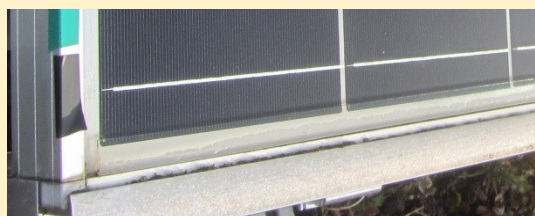
6.3.2019 Module G2 mit Mcn, sehr sauber

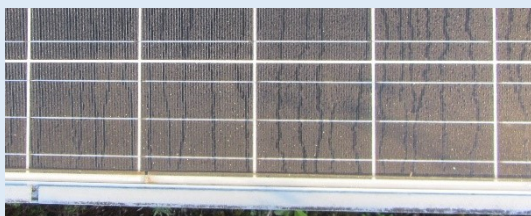
26.9.2018 starke Verschmutzung durch Sahara-Staub bei allen Modulen unabhängig vom Modulrand (Bild mit Mcn)

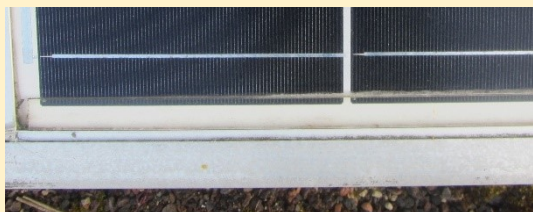
3.4.2019 teils an Mcn-Kante verschmutzt

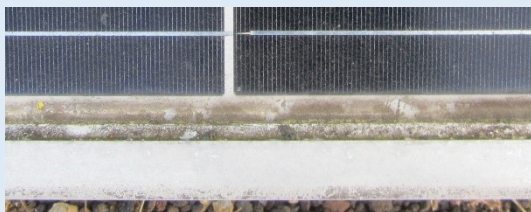
3.4.2019 mittlere Verschmutzung nur unterhalb der Zellen

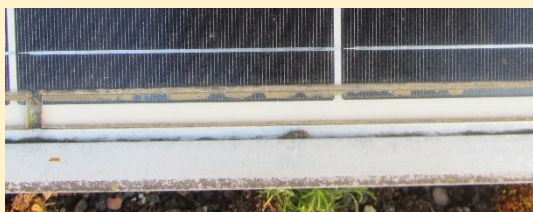
3.4.2019 Blütenstaub auf Mcn, wird durch Regen gereinigt

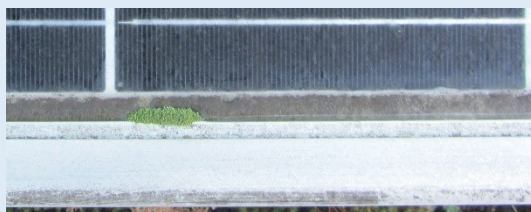
26.9.2018 starke Verschmutzung bis zu den Zellen und beginnende Moosbildung

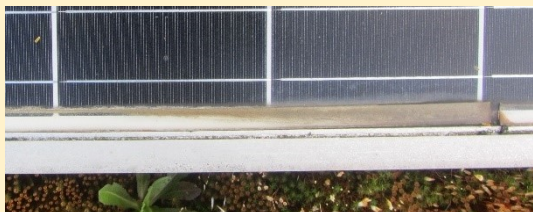
3.4.2019 Mcn mit schlechter Klebung

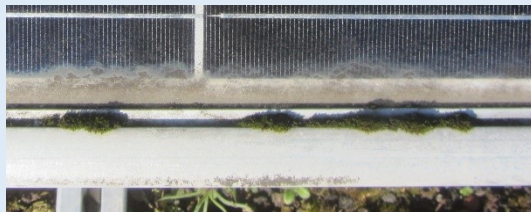
13.2.2019 Verschmutzung bis über die Zellen und starke Moosbildung

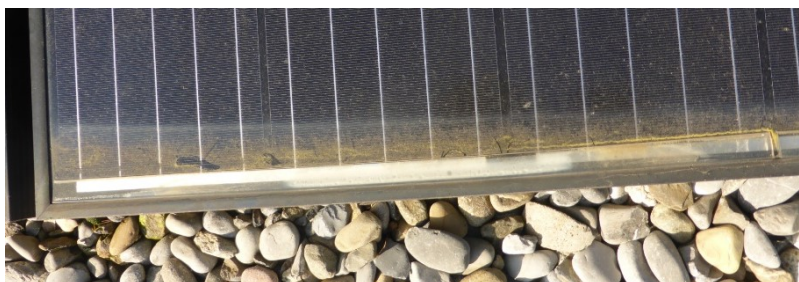
Im Herbst, in der Woche 43, also Mitte Oktober zeigten 2 More-clean, dass Wasser eingedrungen war. Das eine Teil zeigte bis über die Hälfte hinaus eine schlechte Haftung, es liess sich abheben. Beim anderen Teil war die Haftung an den beiden Enden noch in Ordnung. In den folgenden Wochen konnte bei diesen Teilen weiterhin das eingedrungene Wasser, aber auch ein Eindringen von Schmutz festgestellt werden. Die Haftung der Teile wurde nicht schlechter, im Februar hielten wieder alle Teile mit schöner Widerstandskraft.

Bei der Anlage Sidhalden wurde somit über ein Jahr hinweg bei 2 von 60 More-clean ein Eindringen von Wasser und Schmutz und eine teilweise Ablösung der Haftung festgestellt.
