Jahresbericht / Schlussbericht 1. Dezember 2017

Applied Research – Corrosion of Aluminium - CorAl

Aluminium-Korrosion in einem thermischen Solarkreis bestehend aus einer „Mischinstallation“: Wärmeträgerfluide und Korrosion in gemischten Solarkreisen mit Aluminiumkomponenten

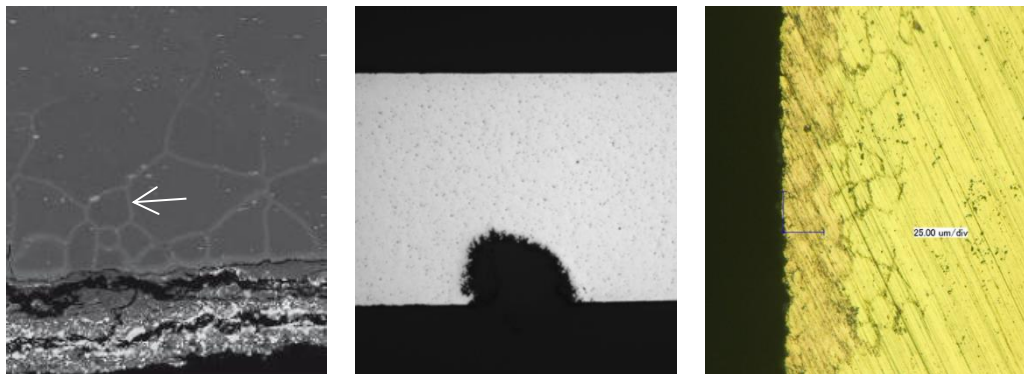
Insgesamt wurden Versuche mit mehr als 30 Mäanderrohren durchgeführt. In der überwiegenden Mehrheit verliefen die Zyklen ohne Leckage. Aber beim dritten Versuch gab es am Modellabsorberrohr bereits nach einer Versuchszeit von 48 Stunden ein Leck. Dieses befand sich nahe am Eintritt zum Absorberrohr mit 3 cm Abstand zum Heizplattenrand an der Unterseite des Rohres. Die Ursache dazu ist Entzinkung von Messing und die Diffusion von Zink an den Korngrenzen entlang in die Aluminiumrohrwand. Abb. 3 links zeigt eine Mikroskopieaufnahme in der die hellen Bereiche (Pfeil) das an den Korngrenzen in die Aluminiummatrix diffundiert Zink sichtbar ist und das mittlere Bild in Abb. 4 zeigt in der Rohrwandung ein Beispiel von Lochfrass, welcher in diesem Fall noch nicht zu einem Leck geführt hat. Das Schliffbild in Abb. 4 rechts zeigt dazu ein Beispiel einer Messing-Stützhülse als Zinkquelle bzw. wie die Entzinkung einer Messing Stützhülse nach entsprechender Exposition in Solarfluid bei 200 °C und ca. 48 Tagen aussehen kann.

Abb. 3: Schliffbilder an einem Aluminium Absorberrohr. An den Korngrenzen diffundiert Zink in das Aluminium hinein (links). Lochfrass auf der Fluidseite an einem Absorberrohr (Rohrwandstärke 1 mm) (Mitte). Schliffbild einer Messing Stützhülse, die am Austritt des Mäanderabsorbers montiert war und dabei die überwiegende Zeit einer Temperatur von $T=200\text{ °C}$ ausgesetzt war. Im Bild ist eine Entzinkung des Messings bis einer Tiefe von $40\mu\text{m}$ sowie Entzinkung an den Korngrenzen sichtbar. Die Stützhülse hatte eine Fluidexposition von ca. 1150 h (48 Tage) (rechts).

Korrosionsuntersuchung an thermischen Solaranlagen sind langfristige Aufgaben. In den Laborversuchen wurde Aluminium für fluidführende Komponenten wie Absorber-Rohre eingesetzt. Nach kurzer Versuchsdauer konnte *Lochfrass* als Korrosionstyp beobachtet werden. Die Ursache dazu ist die Diffusion von Zink – Zinkkorrosion von Zinkquellen wie Messing – an Korngrenzen im Aluminium und die daraus folgende Schwächung der Rohrwandung. Als weitere Korrosionsart wurde die intergranulare Korngrenzen-Korrosion beobachtet. Auf eine Weiterführung der in-situ pH-Wert-Messung wurde verzichtet, da dieser Informationsgewinn aus der laufenden Apparatur unzureichend ist.

- Wärmeträgerfluid mit entsprechenden Inhibitoren für Aluminium.
- Messing nicht mit Aluminium direkt in Kontakt.
- Messing nur an Stellen verbaut, wo Temperaturen tiefer als ca. 80 °C auftreten (Entzinkung von Messing).
- Kupfer und Aluminium durch rostfreien Stahl – Rohrstück – trennen.
- Verarbeitung ohne zinkhaltige Lötmittel.
- Verarbeitung ohne chlorhaltige Flussmittel.
- Verhindern von Sauerstoff.

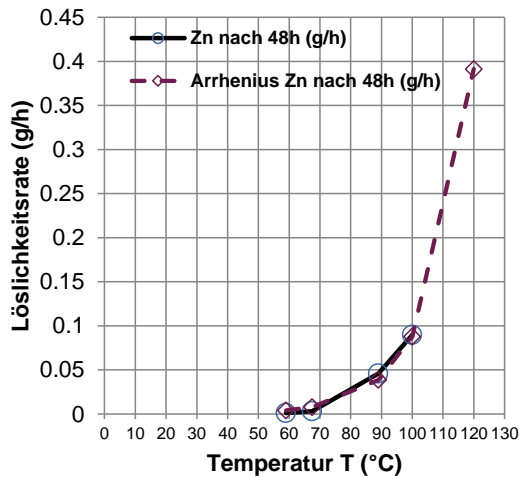
Ein dazu guter Hinweis kann aus einem Kontakt zu A. Parsi [4] des Deutschen Kupferinstituts in Düsseldorf, zur Löslichkeitsrate (g/h) von Zink in Funktion der Temperatur T und Zeit t von β -Messing in 15 %iger HCL sein. Werden jene Daten entsprechend aufgetragen und an die Punkte ein Fit nach Arrhenius gemacht, dann ist bereits ab einer Temperatur T von 70 °C bis 80 °C mit Entzinkung bzw. der Zinkkorrosion von Messing³ zu rechnen, Abb. 4.

Abb. 4: Löslichkeitsrate (g/h) von Zink in Funktion der Temperatur T und Zeit t bei t=48h in einer 15%igen HCL-Lösung. Aufgetragen aus einem Diagramm von A. Parsi, Deutsches Kupferinstitut, Düsseldorf sowie ein Fit nach Arrhenius. Ab einer Temperatur T von 70 °C bis 80 °C beginnt die Zinkkorrosion (Entzinkung) von Messing.

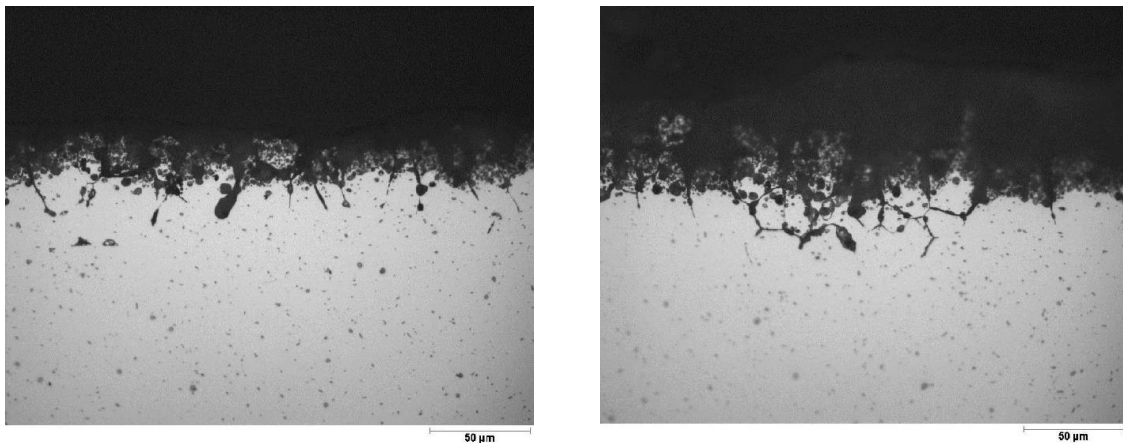
Abb. 5 zeigt Mikroskopiebilder aus einer metallurgischen Untersuchung an einem Aluminiumrohr einer weiteren Korrosionsart. Nach einem weiteren Test mit mehr als 600 Zyklen in der Laborapparatur konnte an der Innenseite des Fluid führenden Rohres intergranulare Korrosion beobachtet werden. In diesem Versuch blieb der Modellabsorber dicht.

Abb. 5: Mikroskopieaufnahmen an einer Schnittstelle a = 140 mm vom Fluideintritt in das Aluminium-Rohr (Heizplattenseite). Das Bild zeigt intergranulare Korrosion an der fluidführenden Seite des Rohres.

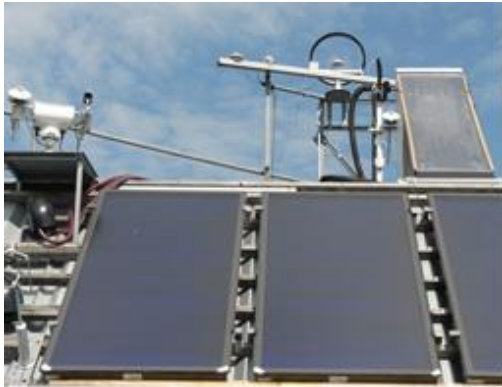
Abb. 9: Foto der thermischen Solarkollektoren auf dem Labordach (links). Skizze zu den Kollektoren mit Mäander-Absorbern aus Aluminium (rechts). Der Wärmeträger-Fluid Eintritt in das Kollektorfeld ist unten links und der Austritt oben rechts. Das Material der Rohrleitungen für Vorlauf und Rücklauf zum Speicher besteht aus Kupfer. Mit dem aus Baustahl gefertigten Wärmeübertrager im Speicher entsteht eine (Material-) Mischinstallation in welcher das Aluminium der Absorberrohre zur Opferanode wird. Zudem kann das Kollektorfeld bei Stagnation nicht entleeren.

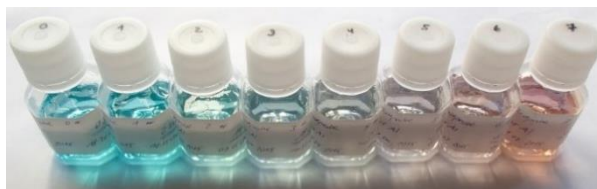
Abb. 11: Foto der Fluidproben 0 bis 7. Eine Farbänderung ist deutlich sichtbar. Die Probe 0 als Referenzprobe ist direkt aus Transportbehälter entnommen (Anzahl Stagnationen siehe Abb. 13).

Zwar ist eine Änderung der Fluidfarbe der Probe 10, ausgehend von der Referenzprobe 0 aus dem Transportbehälter, deutlich sichtbar, aber eine Korrelation mit den in Abb. 13 aufgetragenen Werten der Fluidparameter kann nicht angegeben werden.

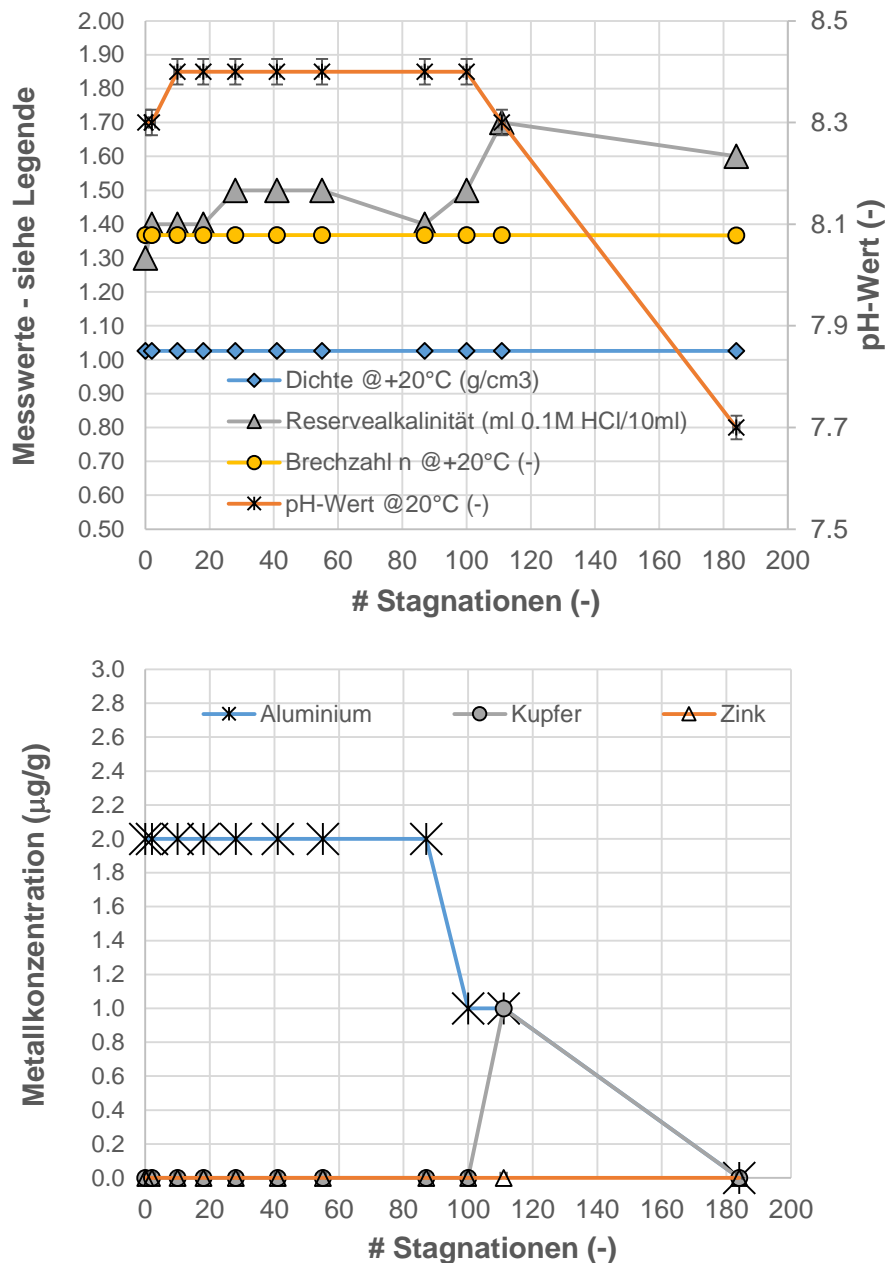
Der Verlauf der Fluidparameter Dichte und Brechzahl ist nahezu unverändert. Hingegen fällt auf, dass über die ersten 9 gezogenen Proben der pH-Wert bei 20 °C immer im Bereich von 8.3 und 8.4 liegt und in der Fluidprobe 10 auf den Wert 7.7 sinkt. Zudem steigt die Restalkalität in den Proben von 1.3 (ml 0.1M HCl/10ml) auf 1.6 an, Abb. 13 links. Weiter ist ein Rückgang des Aluminiumgehalts von 2 (µg/g) auf einen Wert tiefer als die Nachweisgrenze von 1 (µg/g) sichtbar, Abb. 13 rechts. Die Anlage ist aber nach wie vor ohne Leckage.

Abb. 13: Dichte, Reservealkalität, Brechzahl und pH-Wert des Wärmeträgers (oben) sowie Metallgehalt Aluminium, Kupfer, Zink im Wärmeträger (unten), je in Funktion der Anzahl Stagnationen. Die Analyse wurde vom den Hersteller durchgeführt.
