**Auftraggeber:**

Beauftragter:

**Entwicklung und Anwendung von naturbelassener Holzwolle im
Grundbau und in der Sediment Control**

Dieser Bericht gibt Auskunft über den Stand der geplanten Arbeiten und fasst erste Resultate zusammen.

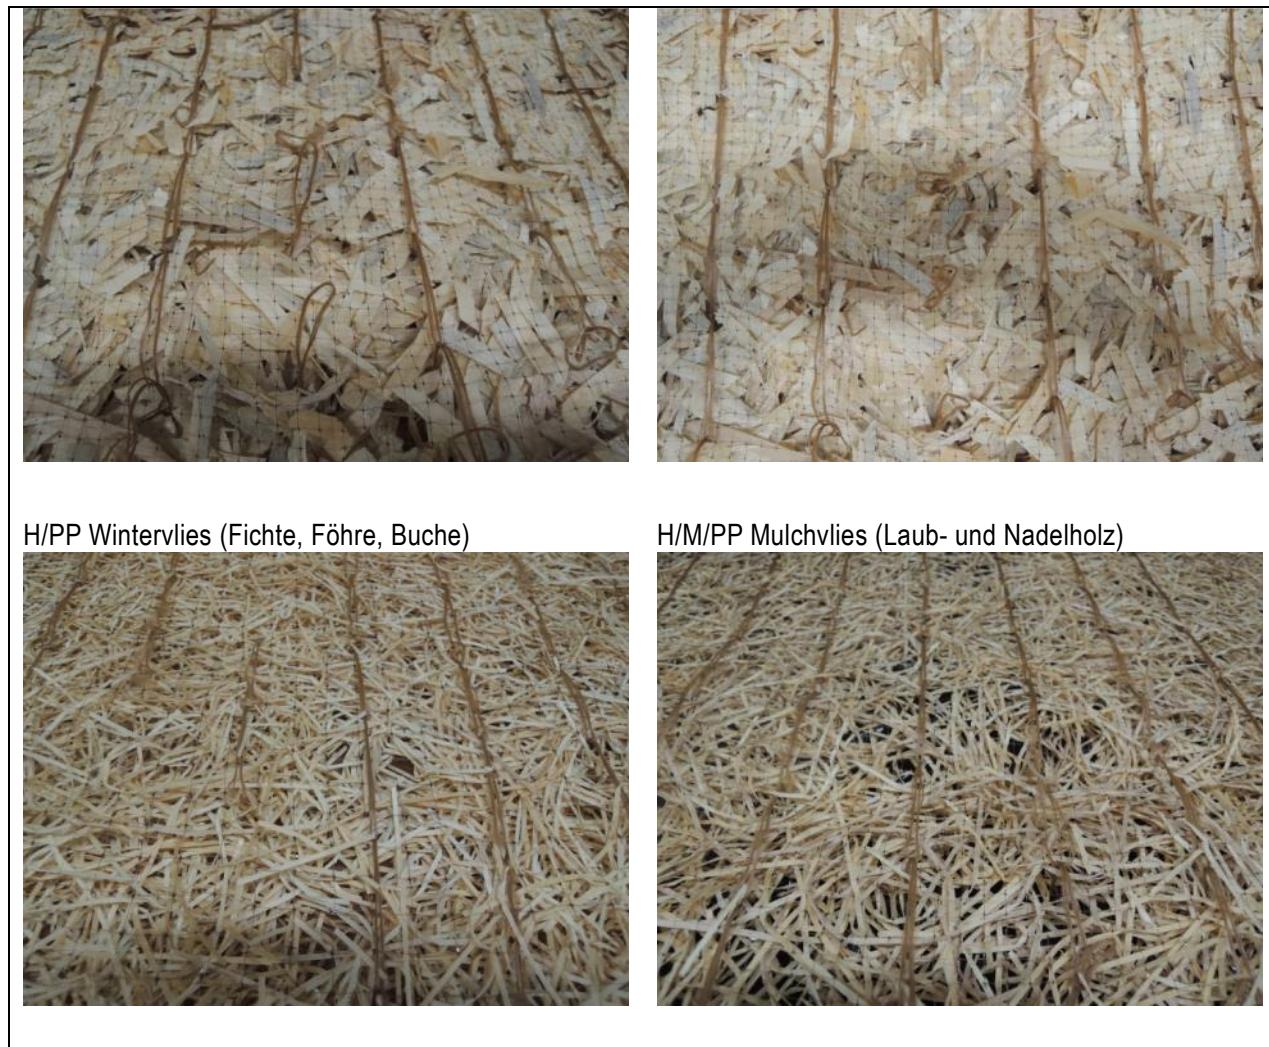
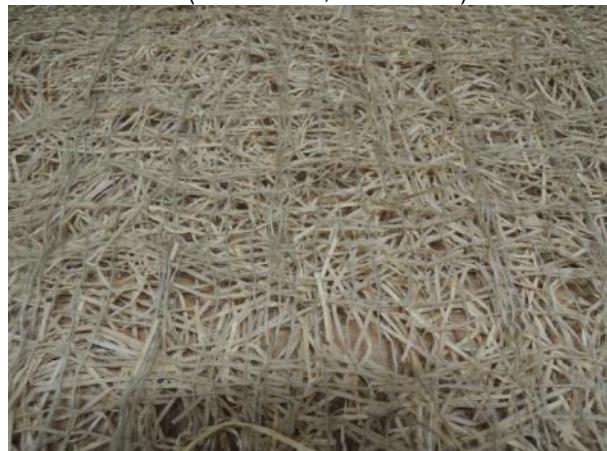
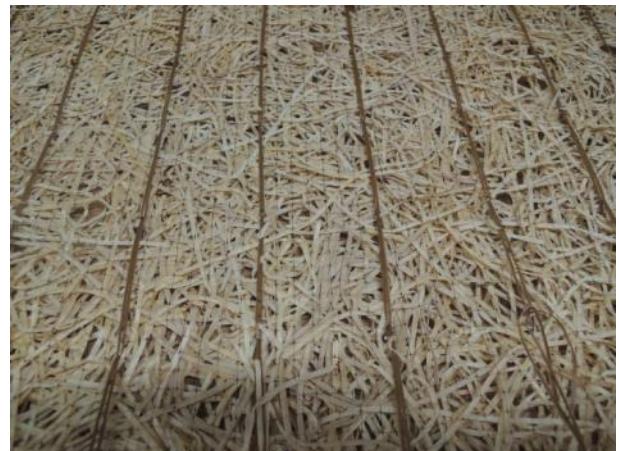
Folgende, in Abbildung 1 dargestellten, Holzwollevliese wurden im Labor getestet:

Abbildung 1: im Labor geprüfte Holzwollevliese

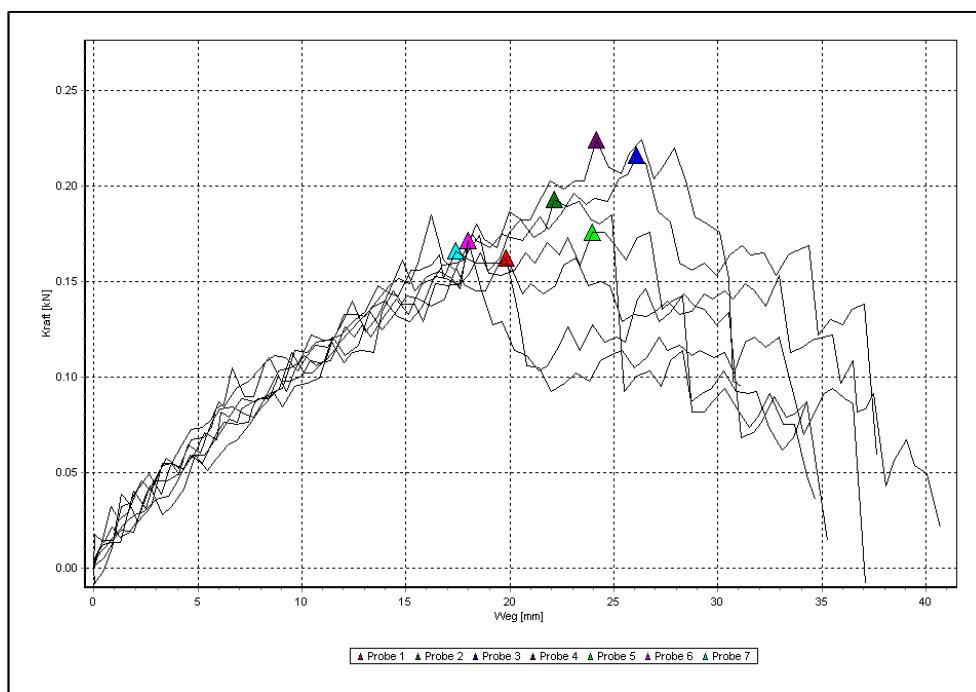
Die Prüfung der Zugfestigkeit wurde in Anlehnung an die Norm *DIN EN ISO 10319: Geokunststoffe – Zugversuch am breiten Streifen* durchgeführt. Pro Holzwolle-Typ wurden mindestens fünf Messproben, sowohl in Produktionsrichtung (lang) als auch in Querrichtung (quer) geprüft. Die Messproben wurden mit einer Nennbreite von 200 mm und einer genügend grossen Länge, damit 100 mm zwischen den Klemmen sichergestellt werden konnte, hergestellt. Alle Versuche wurden mit einer Zuggeschwindigkeit von 1 kN/s durchgeführt. In Abbildung 2 und Abbildung 3 sind die rohen Kraft-Weg-Diagramme der Prüfung der Holzwolle 20H-HD-PP Wirrgelege dargestellt.

Abbildung 2: Rohdaten Zugprüfung 20H-HD-PP Wirrgelege quer

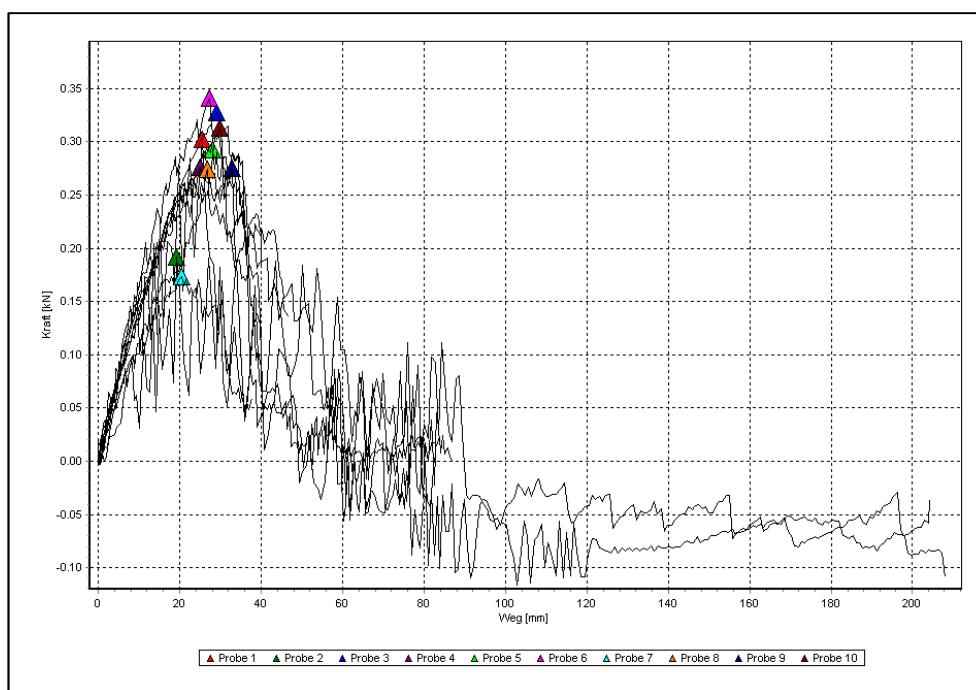
Abbildung 3: Rohdaten Zugprüfung 20H-HD-P-MD Wirrgelege lang

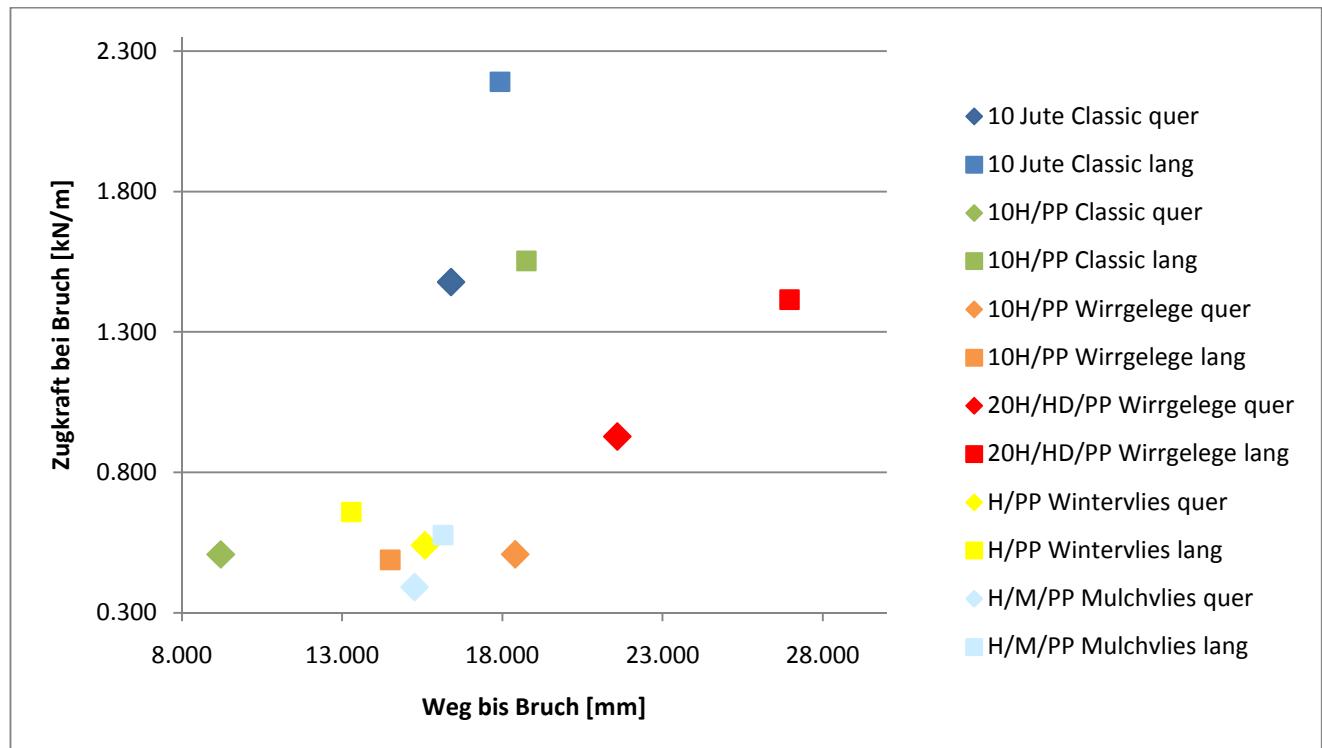
Zum Vergleich der verschiedenen Holzwollevliese wurden die Mittelwerte der einzelnen Prüfresultate ermittelt und in Abbildung 4 zusammengefasst.

Abbildung 4: Zusammenfassung Resultate Zugprüfung

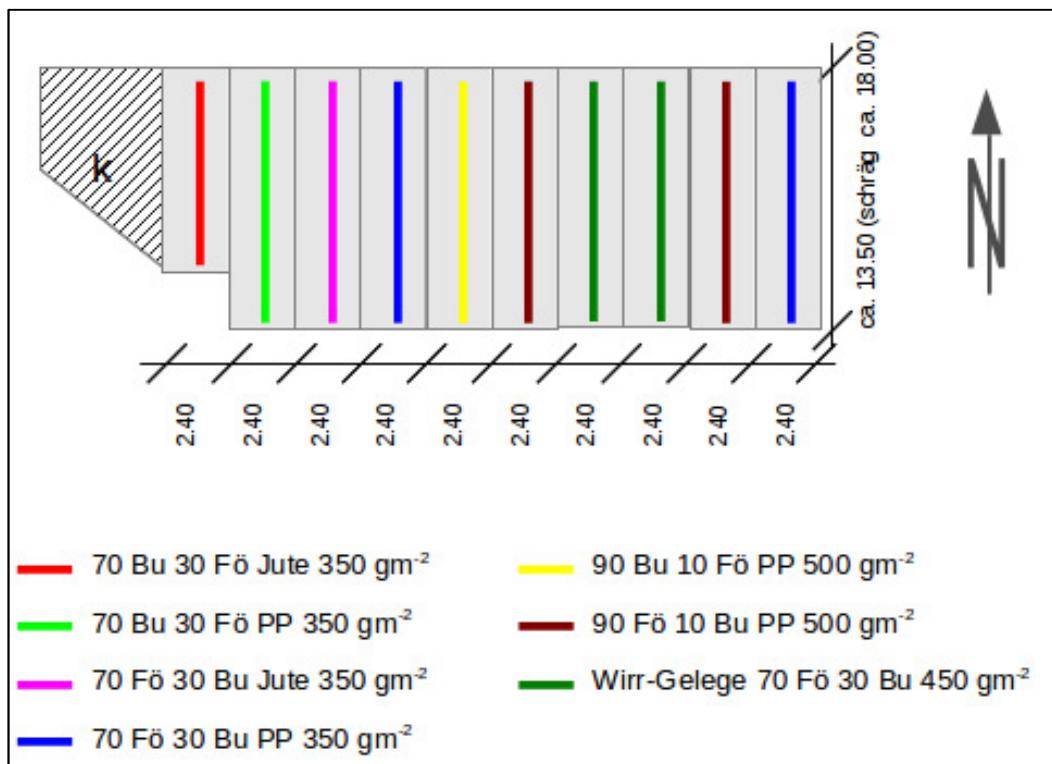
Daraus resultiert der in Abbildung 6 dargestellte Belegungsplan. Über den ganzen Versuchsperimeter (inkl. Kontrollfläche) wird das Saatgut nicht variiert, um die beobachteten Effekte möglichst eindeutigen Faktoren zuordnen zu können, welche mit den Vliesen bzw. deren Applikation in Zusammenhang stehen und Einflüsse durch das Saatgutes möglichst auszuschliessen.

Abbildung 6: Belebungsplan für die Versuchsfläche

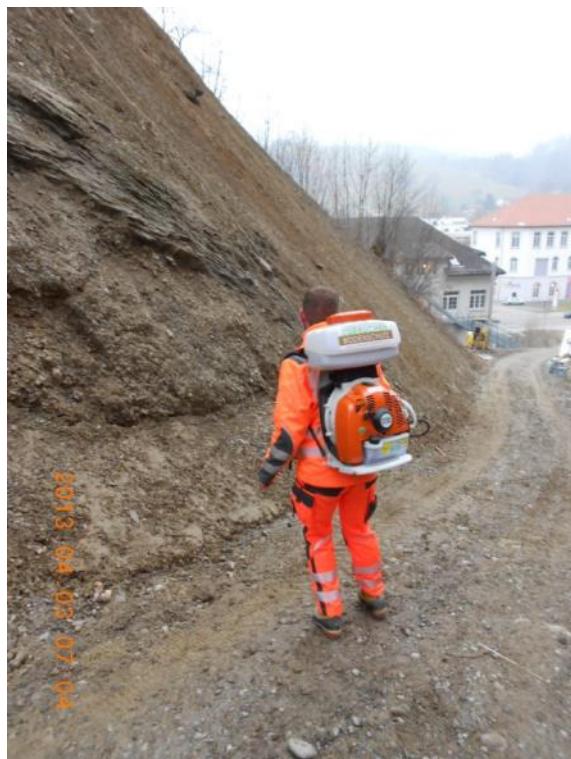
Vor dem Einbau der Bahnen wird unter den Vliesen mit einem Bläser (Abbildung 7) Saatgut des Typs OH-Schotter aufgebracht (Abbildung 8). Da nicht klar ist, wie gut die Pflanzen die Vliese durchwachsen können, wird nach dem Einbau über den Vliesen noch einmal Saatgut eingebracht. Im unteren Teil der Versuchsfläche wird zudem ein Kleber appliziert, um die Samen an Ort zu halten.

Abbildung 7: Einbringen der Samen unter das Vlies

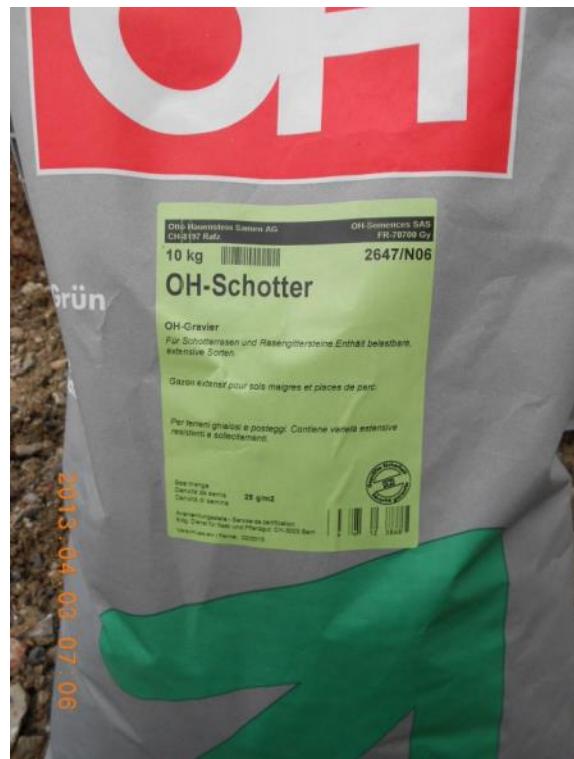
Abbildung 8: Verwendetes Saatgut

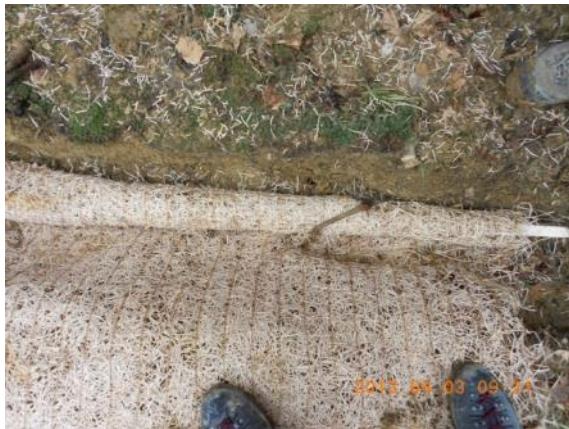
Vorgängig wird hinter der Abrisskante des Hangs ein Graben erstellt. Für die Verankerung werden die Vliese auf einer Länge von ca. 1 m abgerollt. Dieses Stück wird auf eine Dachlatte aufgewickelt, welche dann in den Graben eingelegt wird (Abbildung 9). Anschliessend wird der Graben wieder aufgefüllt. Mit diesem Verfahren wird eine besseres Lastverteilung und eine Reduktion der im Vlies wirkenden Zugspannungen erreicht.

Abbildung 9: Bergseitige Verankerung des Vlieses

Anlässlich der dritten Kontrolle wurde auch die bergseitige Verankerung der Vliese visuell beurteilt. In Abbildung 9 ist deren Zustand beim Einbau ersichtlich, Abbildung 35 und Abbildung 36 zeigen den Zustand nach fünf Monaten.

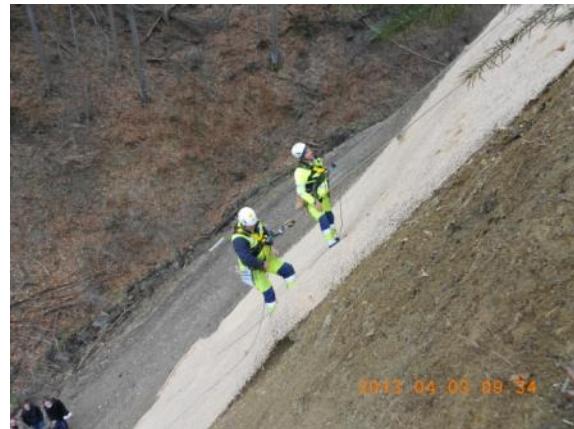
Als nächstes lässt man die Vliese in der Falllinie durch die Schwerkraft abrollen und richtet sie, wenn nötig, noch aus. Darauf werden die Vliese vernagelt (Abbildung 10). Einzelne Pflanzen und Felsnasen werden dabei ausgeschnitten. Die Vernagelung erfolgt in einem Raster von ca. 1.0 m (vertikal) auf 0.5 m (horizontal). Es werden Nägel aus Metall und aus Holz eingesetzt, wobei Metall zahlenmäßig klar überwiegt; dies hängt u.a. auch mit dem wesentlich grösseren Eindringwiderstand der Holznägel im eher kompakten Fels zusammen.

Abbildung 10: Vernagelung des Vlieses am Hang

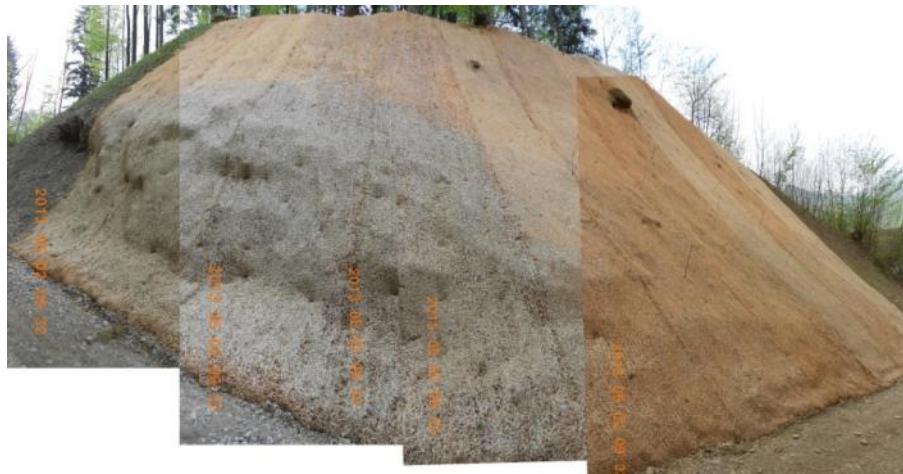
Abbildung 11 zeigt eine Totale, wie sich der Hang am 02. Mai 2013 präsentierte. Aus der Distanz ist noch kein Bewuchs erkennbar. Die Nahaufnahmen in Abbildung 12 und Abbildung 13 zeigen jedoch, dass sich bereits eine lockere Vegetation installiert hat. Optisch scheint es, als sei die Vegetation beim weniger dichten Vlies mit tiefer Grammatür etwas weiter entwickelt, der Unterschied ist aber wenig ausgeprägt.

Abbildung 11: Zustand der Versuchsfläche ein Monat nach dem Einbau.

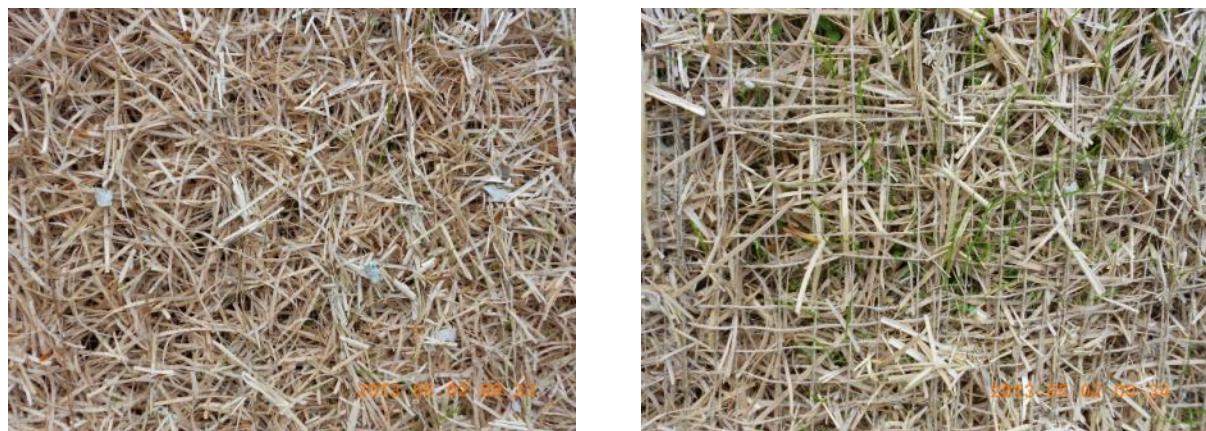
Abbildung 12: Vegetation ein Monat nach dem Einbau. Links: Vlies mit hoher Grammatur, rechts mit tiefer Grammatur.

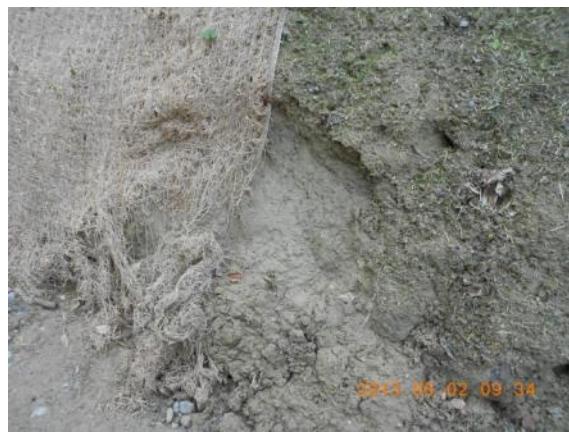
Im Bereich des Hangfusses hat sich hinter den Vliesen ein leichter Wulst gebildet, in dem sich das abrollende Material sammelt. Dieses wird aber vollständig zurückgehalten, die angrenzende Strasse zeigt keinerlei Ablagerungen. Dagegen sind im Bereich der unmittelbar angrenzenden Kontrollfläche deutliche Erosions- und Ablagerungsspuren erkennbar (Abbildung 13).

Abbildung 13: Erosionsstellen am Übergang zwischen Holzwollevlies und Kontrollfläche.

Die Beschädigung am Vlies röhrt von einem Traktor her und ist nicht erosionsbedingt.

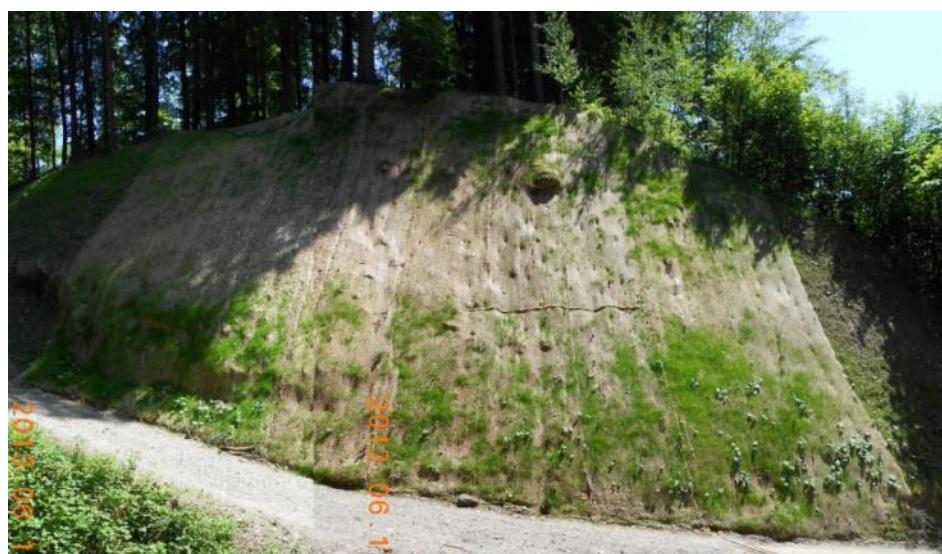
Gegenüber der ersten Kontrolle konnte eine signifikante Verdichtung der Vegetation vor allem im unteren und oberen Drittel des Hanges beobachtet werden (Abbildung 14). Im mittleren Drittel war der Bewuchs deutlich weniger dicht. Worauf diese Unterschiede zurückzuführen sind, ist nicht vollständig klar. Allenfalls sind sie durch eine über die gesamte Hanglänge nicht homogene Verteilung des Saatgutes bzw. des Klebers bedingt, weil die Ansaat von oben und unten erfolgte.

Abbildung 14: Zustand der Versuchsfläche zweieinhalb Monate nach dem Einbau

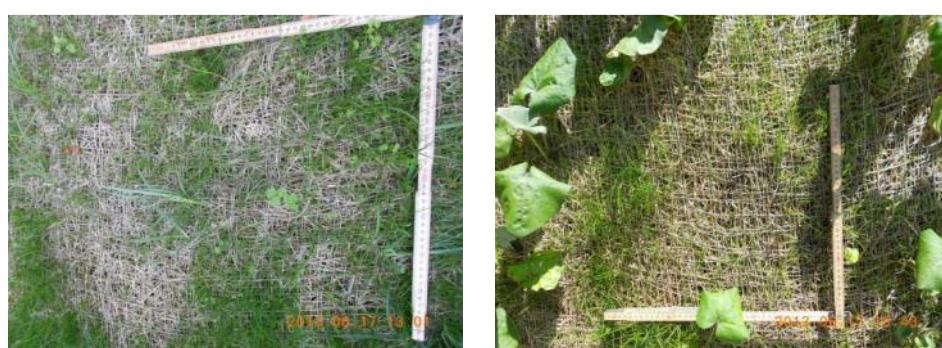
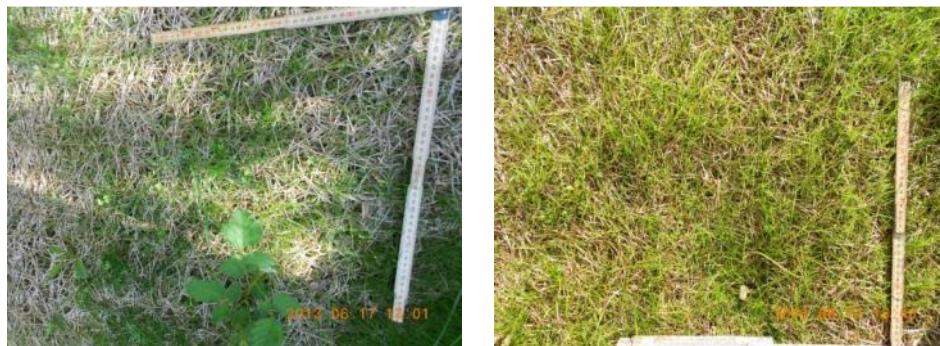
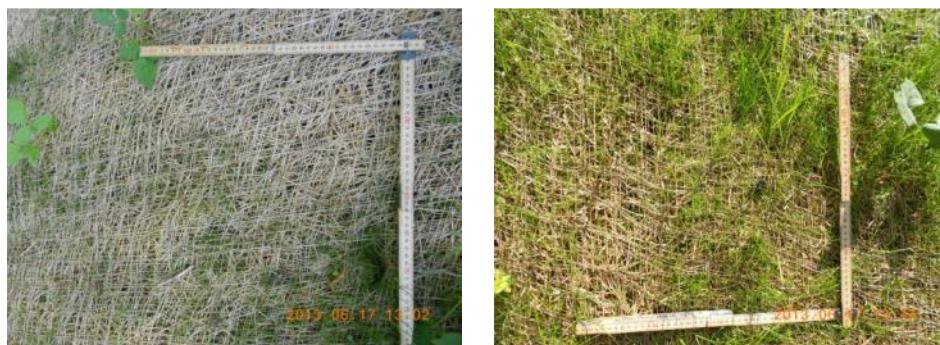
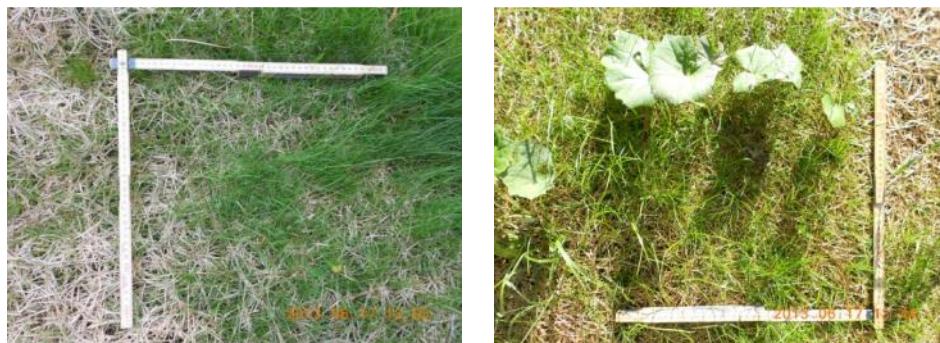
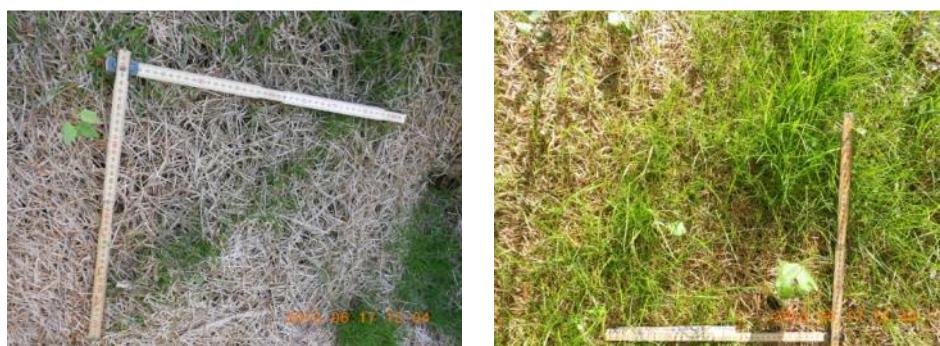
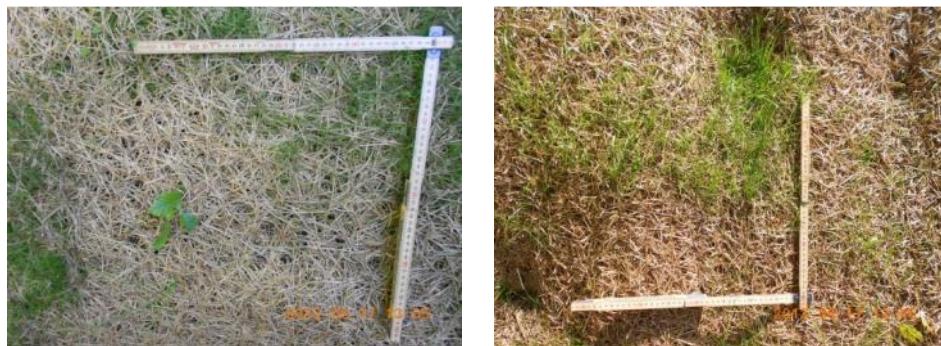
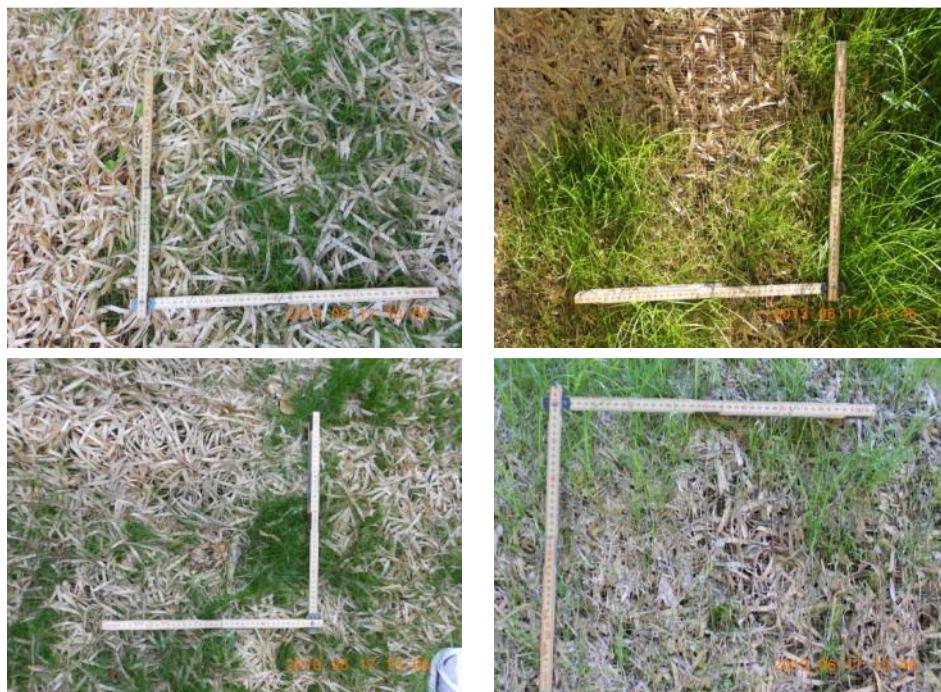
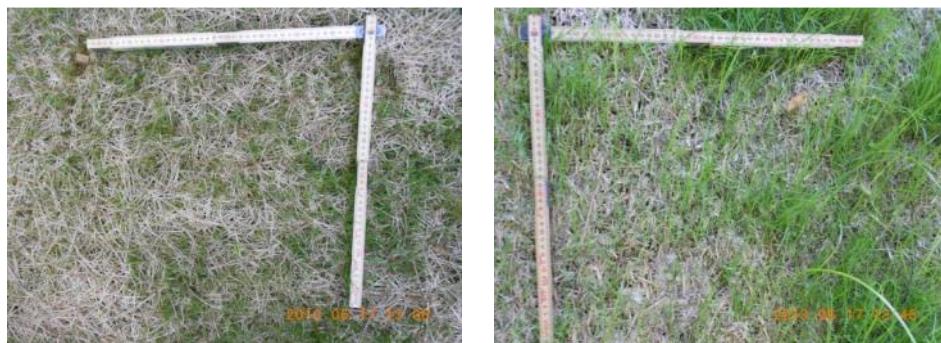
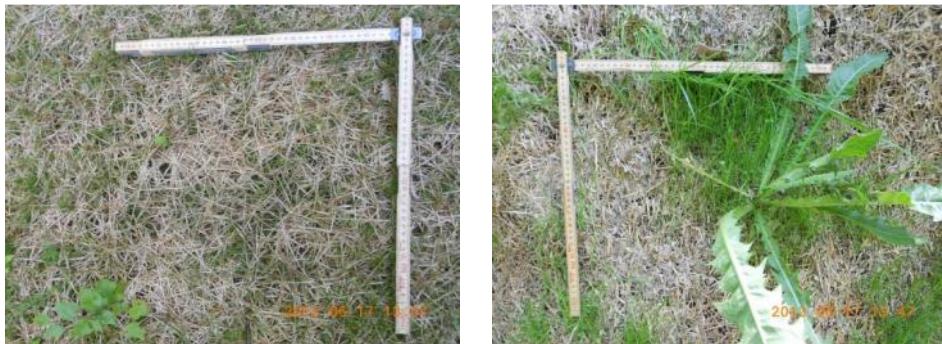
Abbildung 15 bis Abbildung 23 zeigen jeweils das obere und das untere Ende der eingebauten Bahnen in gleicher Anordnung von rechts nach links wie auf der Totale.

Klar ersichtlich ist aufgrund von Abbildung 15 bis Abbildung 23, dass der Bewuchs am unteren Ende der Vliese in der Regel dichter ist als oben. Mögliche Erklärungen dafür sind einerseits Unterschiede beim Einbringen des Saatgutes, andererseits eine für die Keimung und den Anwuchs günstige Akkumulation von feinem mineralischem Bodenmaterial im unteren Teil des Hanges.

Im Unterschied zur ersten Kontrolle war diesmal ein Einfluss der verschiedenen Grammaturen nicht erkennbar (vgl. Abbildung 18 bis Abbildung 19 und Abbildung 22 bis Abbildung 23). Offenbar spielen, zumindest nach einer erfolgreichen Keimphase, die Bedingungen des Mikrostandorts eine wichtigere Rolle für die Installation einer Vegetation als die Dichte des Vlieses.

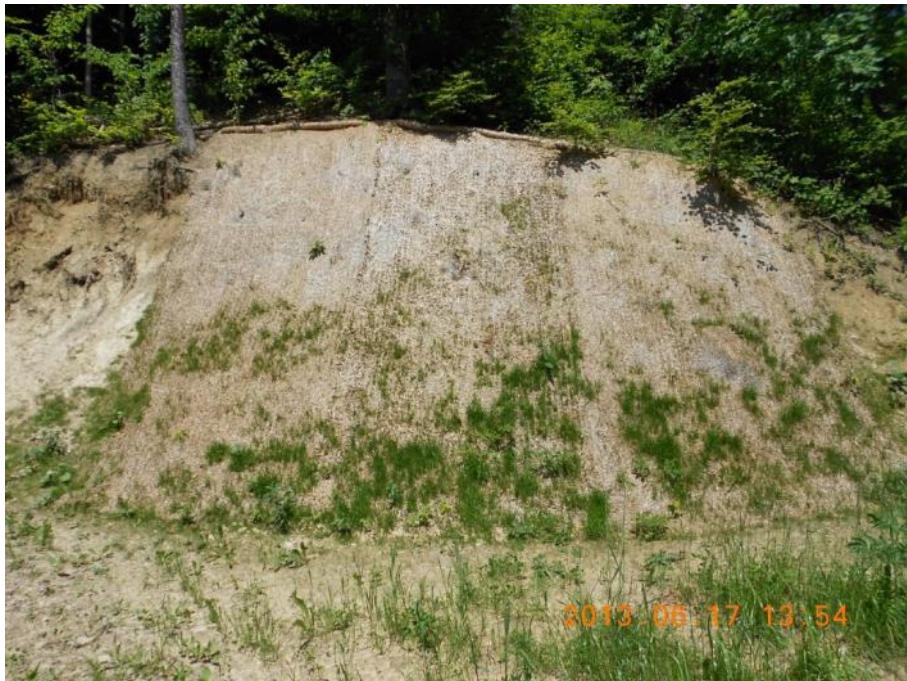
Bei der westexponierten Vergleichsfläche hat sich ebenfalls im unteren Bereich fast flächig eine Vegetation installieren können (Abbildung 24). Auffallend ist aber, dass im oberen Bereich nur ganz minime Ansätze einer Begrünung zu sehen sind. Allenfalls hängt dies ebenfalls mit unterschiedlichen Ansaatbedingungen und dem im Gegensatz zur Hauptfläche anderen Muttergestein zusammen. Bemerkenswert ist, dass die höhere Wärmespende in der eher kühlen Periode offenbar nicht zu einer relevanten Verbesserung der Keimbedingungen und des Anwuchserfolges geführt hat.

Abbildung 24: Zustand der westexponierten Vergleichsfläche.

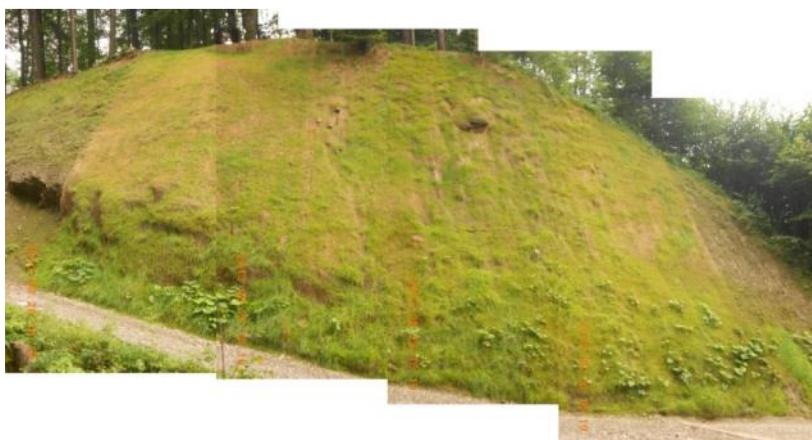
Die Wülste am Hangfuss waren immer noch gross, d.h. es erfolgte kein signifikanter Abtrag von Bodenmaterial. Gegenüber der zweiten Kontrolle war optisch eine weitere Verdichtung der Vegetation zu beobachten (Abbildung 25), welche aber zu einem grossen Teil auf das Längenwachstum zurückgeführt werden kann. Die Anzahl der Pflanzen hat sich dagegen im Vergleich zur zweiten Kontrolle nicht mehr signifikant erhöht.

Abbildung 25: Zustand der Versuchsfläche knapp fünf Monate nach dem Einbau.

Die bereits bei der zweiten Kontrolle ungleiche Dichte in der Falllinie war immer noch zu beobachten, wenn auch aus der Distanz weniger ausgeprägt.

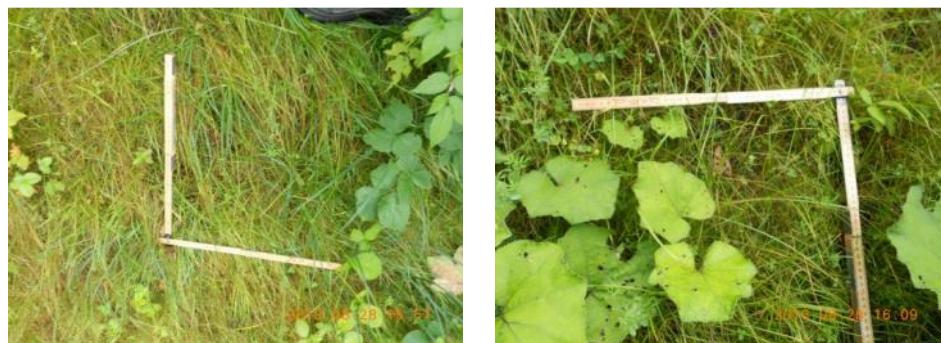
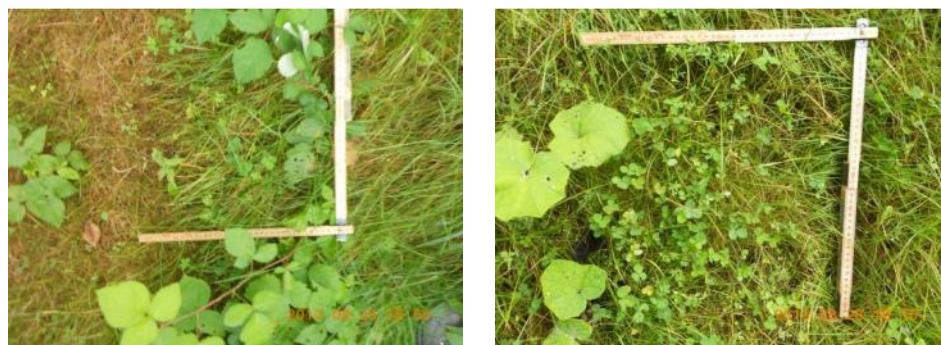
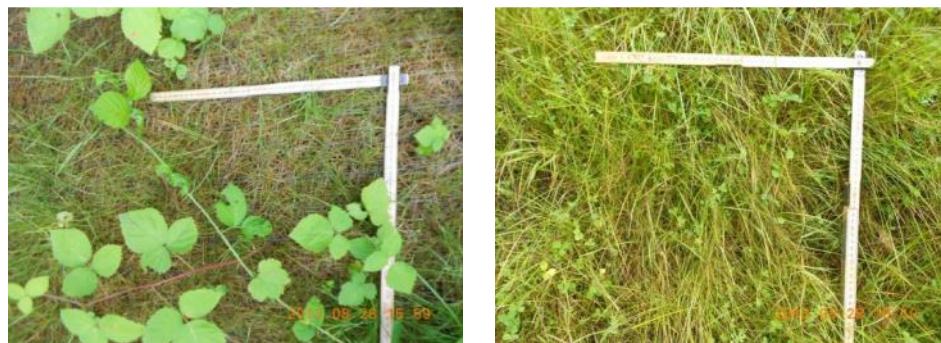
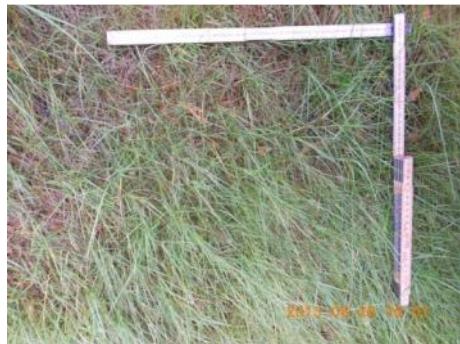
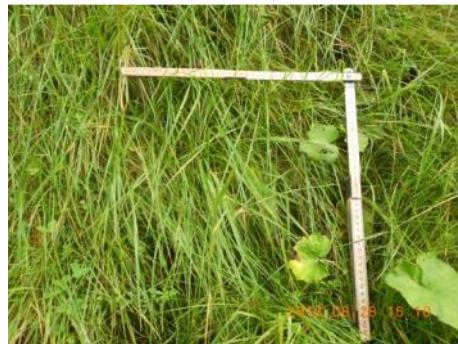
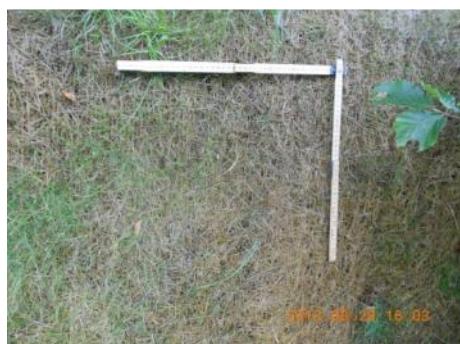
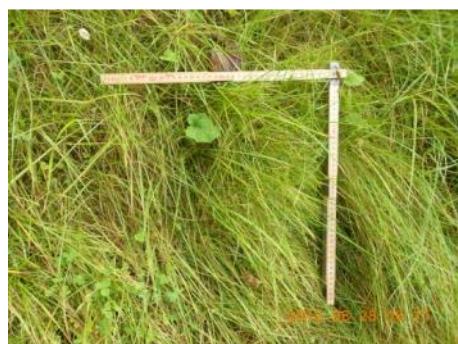
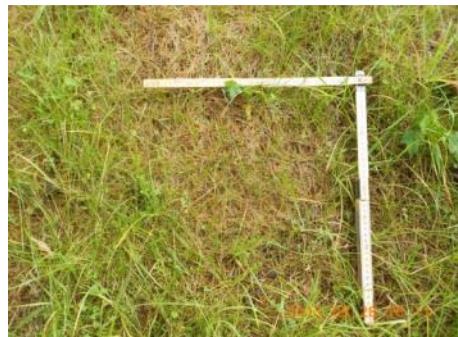
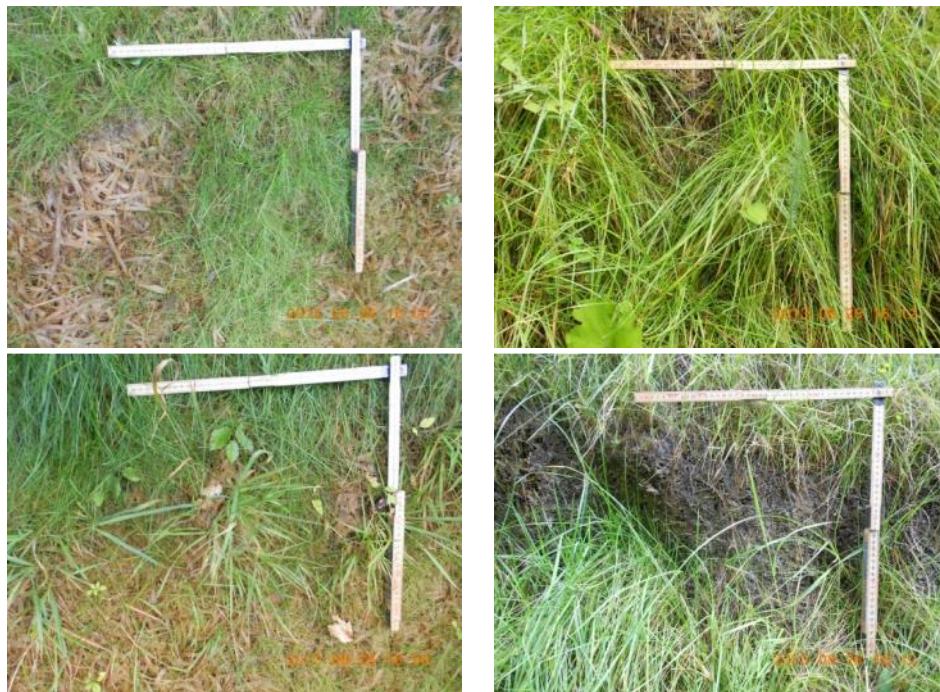
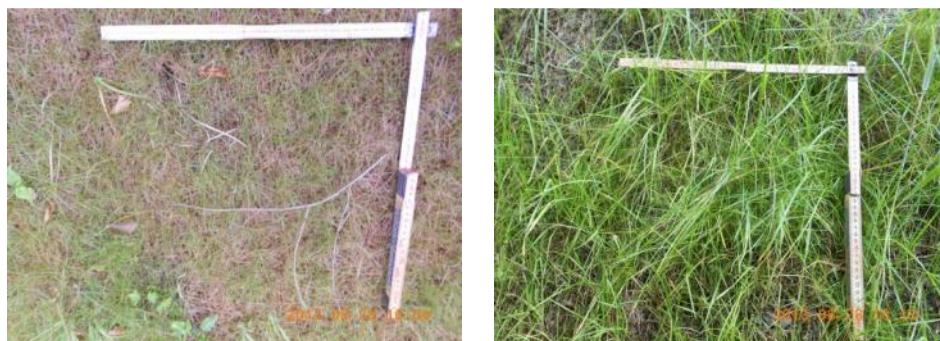
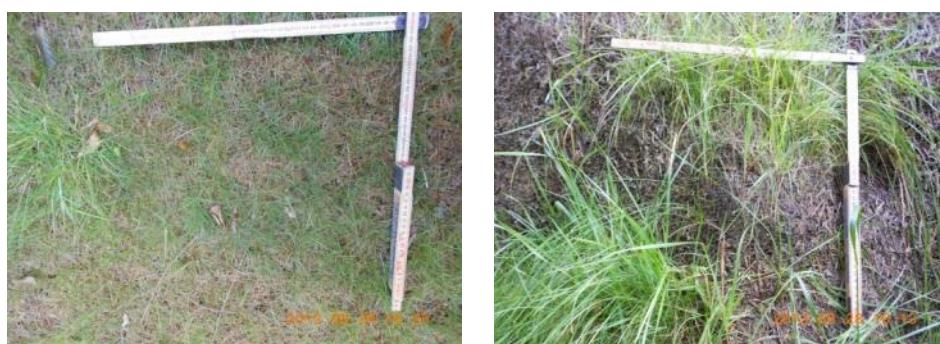
Abbildung 26 bis Abbildung 34 zeigen jeweils das obere und das untere Ende der eingebauten Bahnen in gleicher Anordnung von rechts nach links wie auf der Totale.

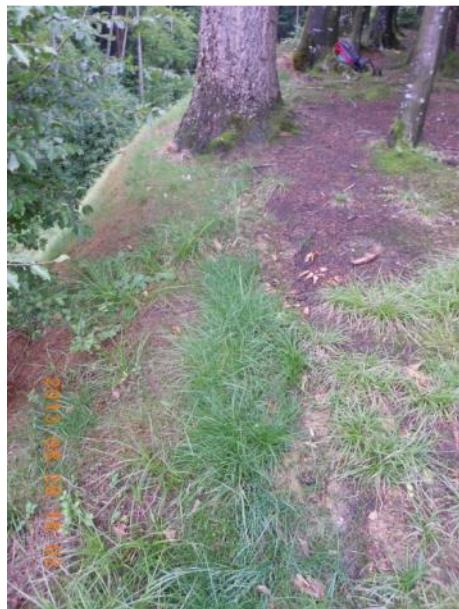
Abbildung 35: Bergseitige Verankerung der Vliese, westlicher Teil.

Wie aus den Bildern ersichtlich wird, sind die Gräben zwar noch erkennbar, aber die Verfüllung ist bereits gut mit dem anstehenden Boden verbunden. Die Vliese sind dadurch kraftschlüssig in den Boden eingebaut, was eine gute Lastverteilung ergibt.

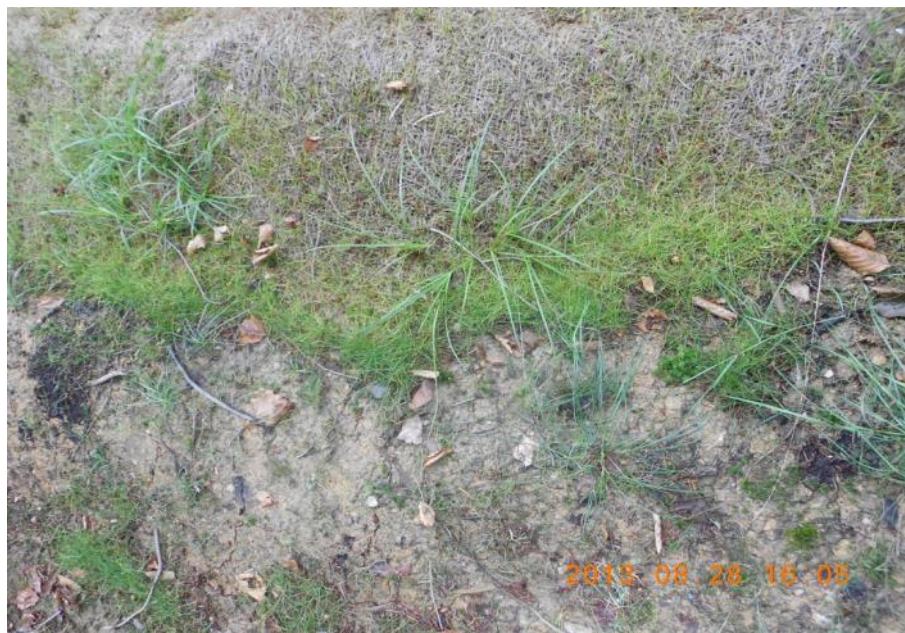
Abbildung 36: Bergseitige Verankerung der Vliese, östlicher Teil.

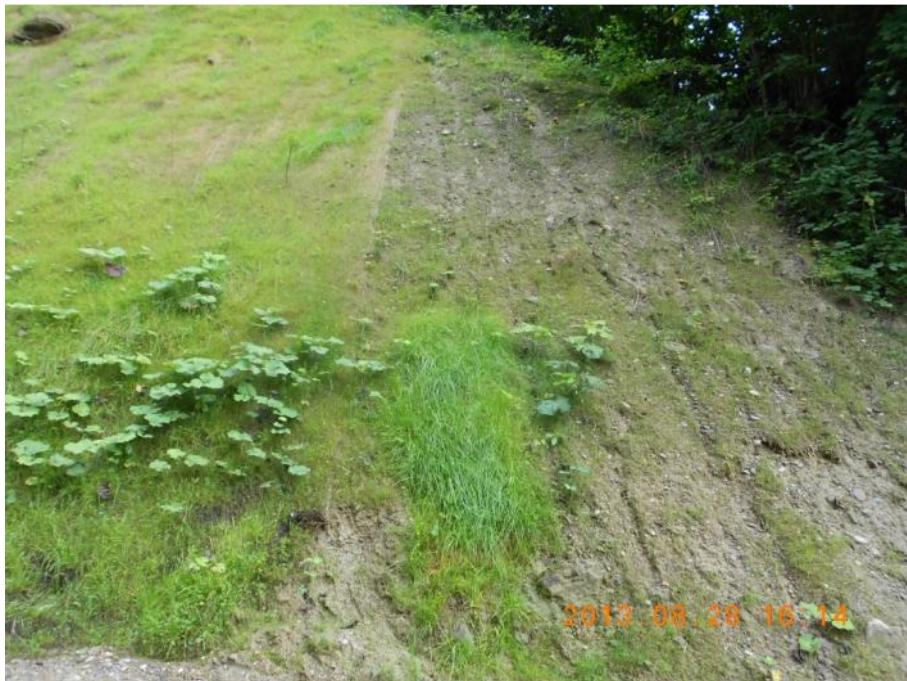
Auf der mit Vliesen vor Erosion geschützten Fläche konnte sich die Vegetation deutlich besser entwickeln als auf der unmittelbar westlich anschliessenden Kontrollfläche (vgl. Abbildung 37).

Abbildung 37: Versuchsfläche (links) und Kontrollfläche (rechts). Die Vegetation auf der Versuchsfläche ist deutlich besser entwickelt.

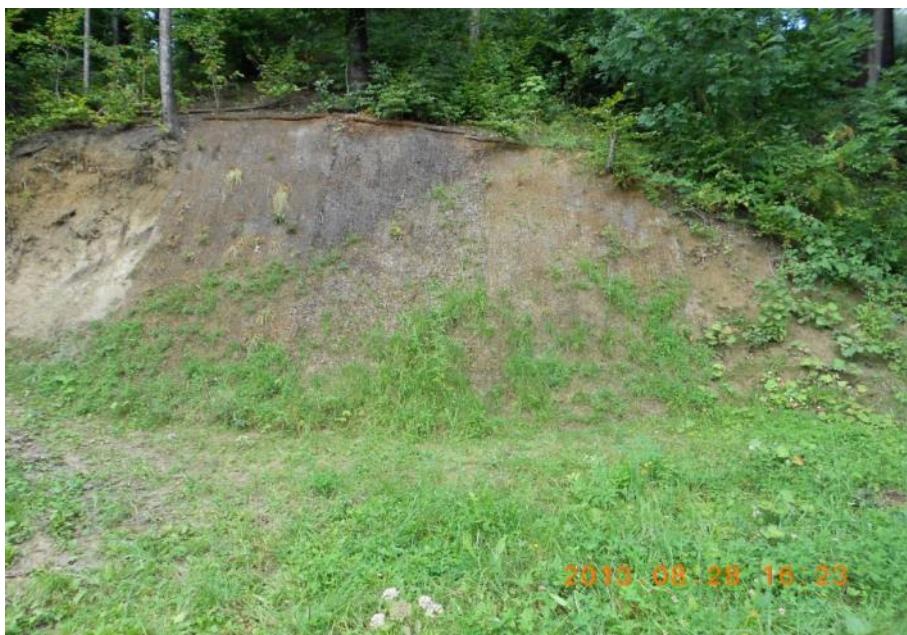
Die westexponierte Vergleichsfläche war bei der dritten Kontrolle signifikant schlechter bewachsen als die nordexponierte Versuchsfläche, wie aus Abbildung 38 sofort erkennbar ist. Eine potenzielle Erklärung dafür ist die grosse Wärmesumme, die diese Fläche in den Monaten Juli und August erhielt und die zu einer Reduktion der Keimfähigkeit führte. Diese These ist aber nur schlüssig nachvollziehbar, wenn zum Zeitpunkt der zweiten Kontrolle die Vegetationsentwicklung bei der Versuchs- und der Vergleichsfläche in etwa gleich gewesen wären. Da dies nicht zutrifft, ist die Erklärung für den schlechteren Anwuchs wohl eher beim Muttergestein oder bei einer weniger keimgünstigen Ansaat zu suchen. Dies wird auch durch die Nahaufnahmen gestützt, welche eine deutlich geringere Zahl von Pflanzen auf der Vergleichsfläche zeigen (Abbildung 39).

Abbildung 38: Westexponierte Vergleichsfläche mit deutlich schlechterer Vegetationsentwicklung.

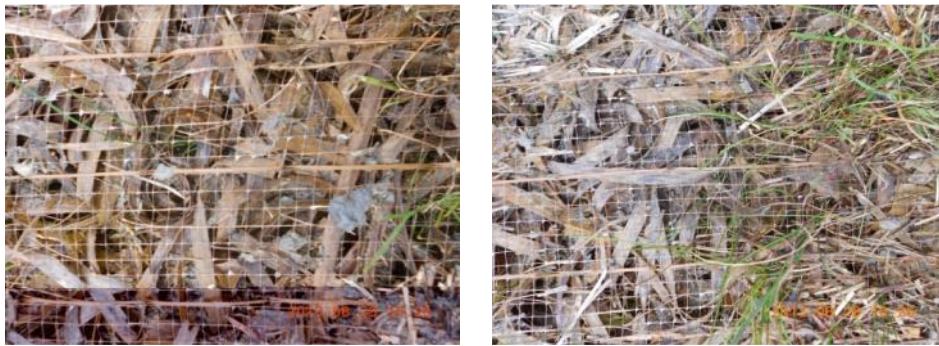
Abbildung 39: Nahaufnahmen der Vergleichsfläche mit geringer Pflanzenzahl.

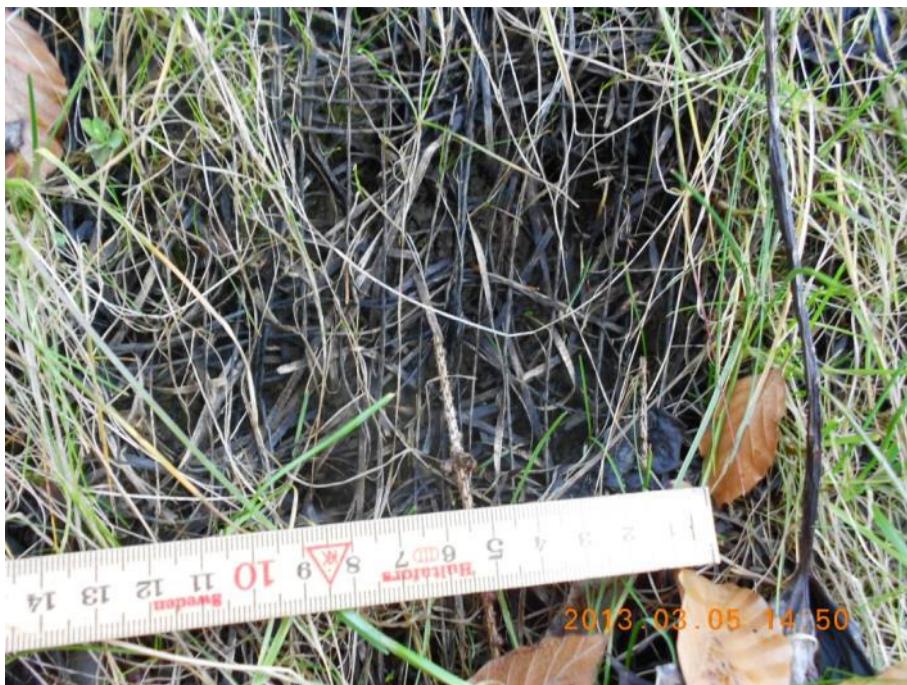
Am 05. März 2014 waren klare visuelle Veränderungen sichtbar. Besonders bei den Buchenfasern ist der Abbau eindeutig erkennbar; dies dürfte durch den wechselfeuchten Herbst 2013 begünstigt worden sein. Daneben wird auch erkennbar, dass Jute als Trägermaterial wesentlich schneller seine stabilisierende Funktion verliert (Abbildung 40 bis Abbildung 41).

Abbildung 40: Vlies mit hohem Buchenanteil und Jute als Trägermaterial nach elf Monaten und dem ersten Winter (Jahreszahl auf Bild ist falsch).

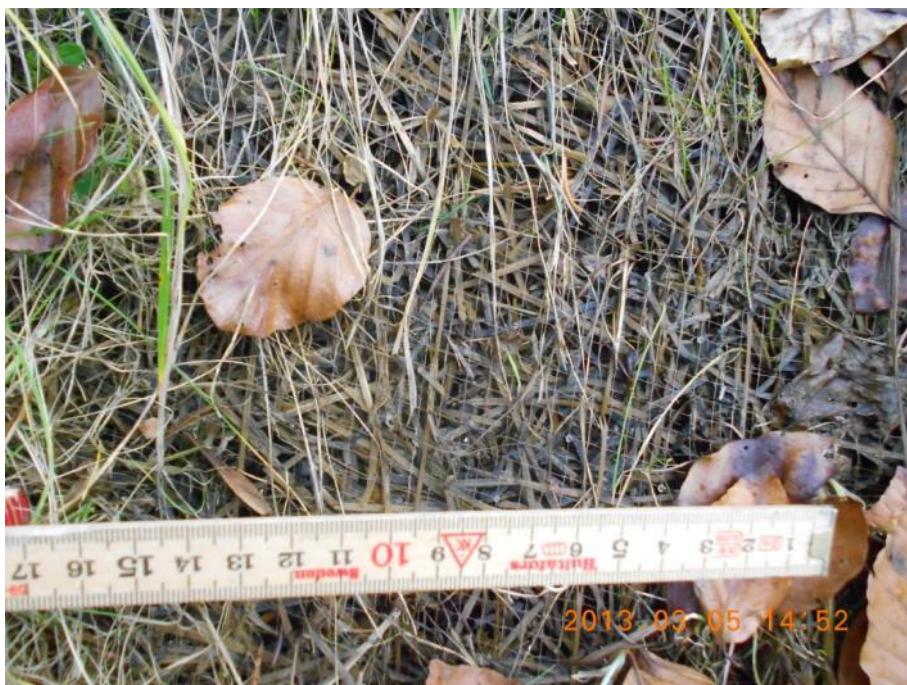
Abbildung 41: Vlies mit hohem Föhrenanteil und PP als Trägermaterial nach elf Monaten und dem ersten Winter (Jahreszahl auf Bild ist falsch).
