Eidgenössisches Departement für
Umwelt, Verkehr, Energie und Kommunikation UVEK
Bundesamt für Energie BFE

Schlussbericht 27.11.2017

Applied Research und (inter)nationale Dissemination und Vernetzung

Institut für Solartechnik SPF, Hochschule für Technik HSR
Oberseetrasse 10
CH-8640 Rapperswil
www.spf.ch

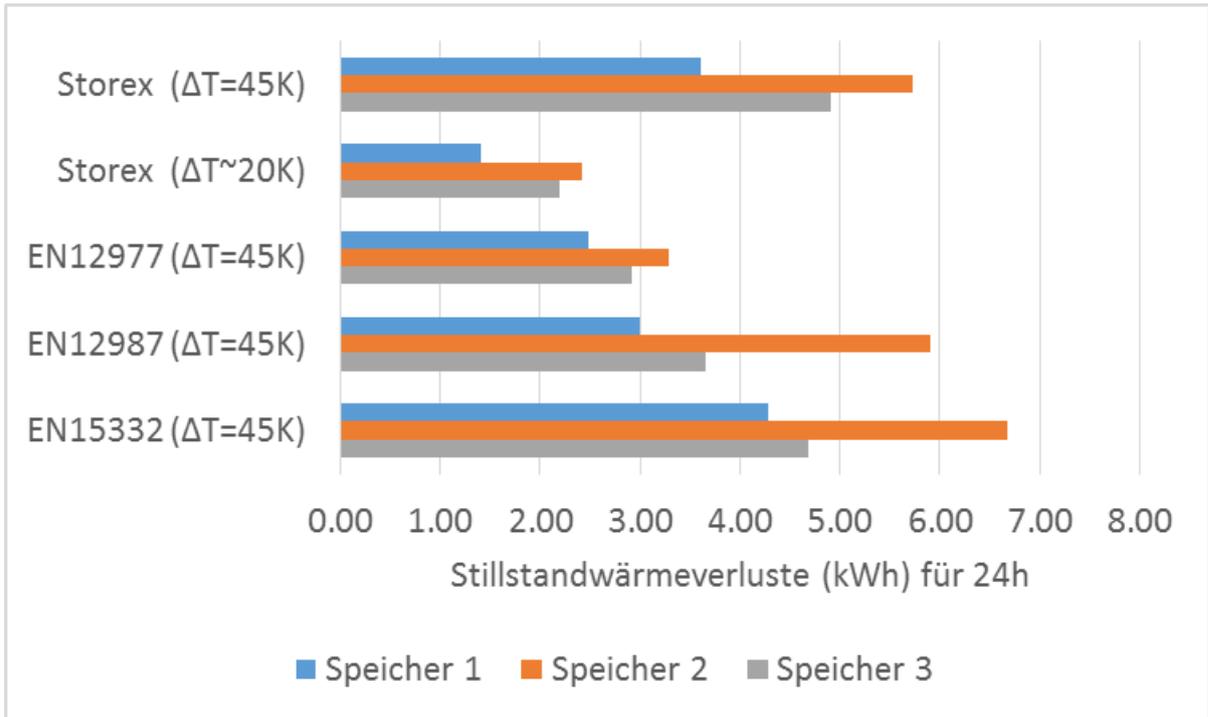
Abbildung 1.1.1 zeigt die gemessenen Wärmeverluste der drei Speicher über 24 Stunden. Insgesamt sind drei Resultate nach den EN Normen und zwei Resultate nach dem dynamischen StorEx-Verfahren dargestellt. Im realitätsnahen Betrieb des StorEx-Testzyklus beträgt die mittlere Temperaturdifferenz zwischen Speichermedium und Umgebung auf Grund der für Kombispeicher typischen Zonierung nur etwa 20 K ($\Delta T \sim 20K$). Um einen besseren Vergleich mit den anderen Verfahren zu ermöglichen, welche von höheren Temperaturdifferenzen ausgehen, wurden die im StorEx-Verfahren ermittelten Messergebnisse zusätzlich auf höhere Temperaturdifferenzen zur Umgebung ($\Delta T = 45K$) umgerechnet.

Abbildung 1.1.2: Stillstandwärmeverluste für 24h nach verschiedenen Prüfverfahren gemessen.

Speicher 2 weist bei allen Prüfverfahren die höchsten Wärmeverluste auf, gefolgt von Speicher 3 und Speicher 1. Die Rangliste nach Wärmeverlusten ist also bei allen Prüfverfahren dieselbe. Auffallend ist jedoch, dass die nach dem StorEx-Prüfverfahren unter realitätsnahen Bedingungen gemessenen Stillstandsverluste deutlich geringer ausfallen als die nach den Normen bestimmten Verlustraten. Die Differenz zum Verfahren nach EN 15332 beträgt ca. Faktor zwei. Die Ursache dafür sind im Durchschnitt wesentlich geringere Speichertemperaturen. Werden die im StorEx-Verfahren gemessenen Verluste auf die Temperaturdifferenzen extrapoliert welche in den Normmessungen vorgegeben sind, so liegen sie auch in derselben Größenordnung.

Auch die Ergebnisse der Messungen nach EN 12897 und EN 15332 zeigen sehr unterschiedliche Resultate, die hauptsächlich auf die Position der Temperaturmessungen zurückzuführen ist. Diese Unterschiede haben auch Konsequenzen für das Energielabel. Tabelle 1.1.2 gibt eine Übersicht über die resultierenden Energieeffizienzklassen der Speicher. Die Testresultate nach EN12977 führen zu besseren Energieeffizienzklassen als die Beurteilung nach den anderen Norm-Prüfverfahren.

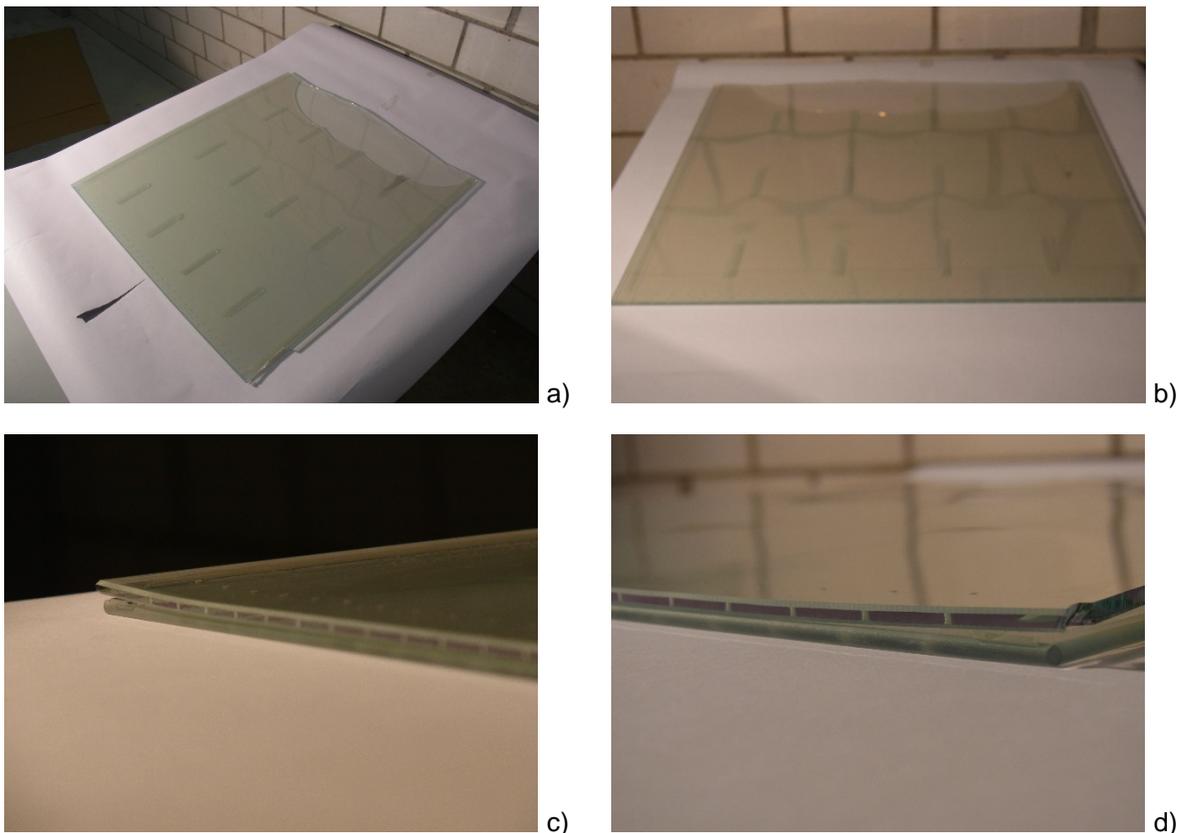
Abbildung 1.3.1: Muster 1

Dieses Muster hat 4 Reihen von Abstandhaltern, die alle beidseitig mit Glaslot versehen sind (Abb. 1.3.1 a & b). Das Muster ist bereits beim Tragen auf Grund seines Eigengewichtes in zwei Teile zerbrochen, weil es flach anstatt hochkant gehalten wurde.

Eine der Scheiben, mutmasslich die beim Heizprozess oben liegende, ist stark verformt. Dies ist gut an der Krümmung der an der Glasoberfläche reflektierten Mauerfugen zu erkennen (Abb. 1.3.1 b). Speziell gut zu sehen ist die Verformung auch an den Ecken (Abb. 1.3.1 c & d). An den Stellen des Absorberrandes die nicht durch Abstandhalter getrennt sind berühren sich die beiden Scheiben fast, und es besteht fast kein Abstand zwischen den Scheiben.

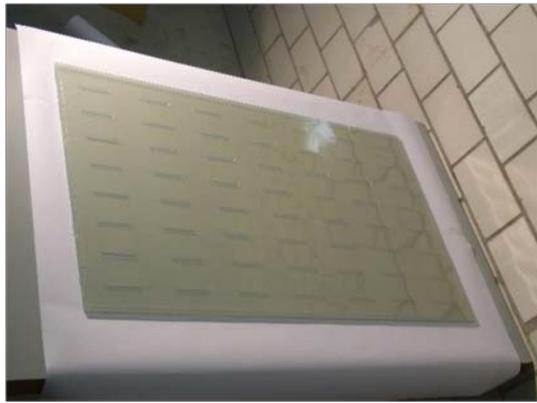
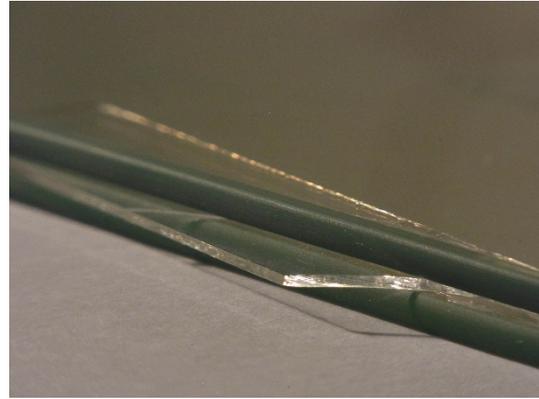
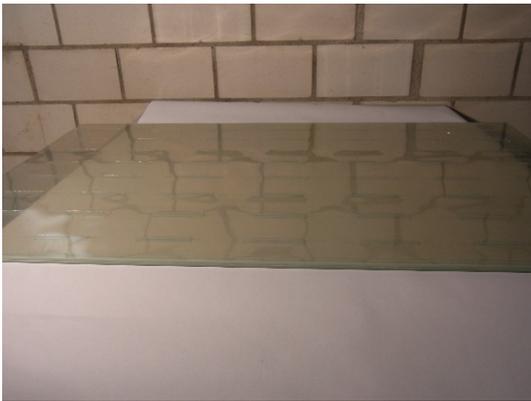
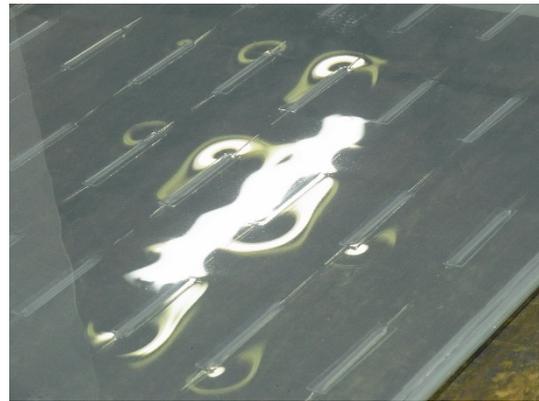
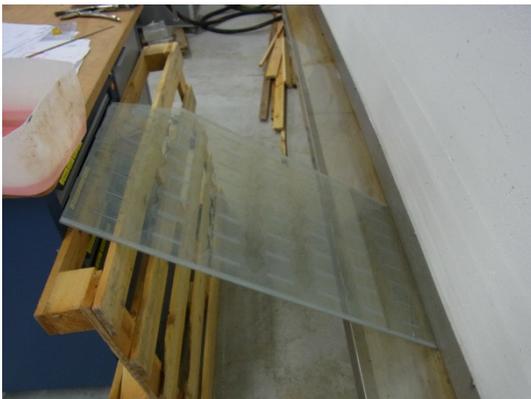
Abbildung 1.3.2: Muster 2

Dieses Muster hat 8 Reihen von Abstandhaltern (Abb. 1.3.2 a), alle beidseitig mit Glaslot versehen. Zudem wurden an den kurzen Rändern, dort wo die Einführung des Fluids vorgesehen wäre, zusätzlich kleine Glasplättchen (ohne Lot) in die Zwischenräume gelegt, um den Abstand zwischen den Scheiben zu halten (Abb. 1.3.2 b). Die Idee war offenbar, diese Plättchen nach dem Lötprozess wieder zu entfernen, was aber dann nicht möglich war. Auch dieses Muster ist durch den thermischen Prozess stark verformt worden (Abb. 1.3.2 c & d).

Mit **Muster 2** wurde noch ein einfacher Temperaturwechselbelastungstest durchgeführt (Abb. 1.3.2 e). Dazu wurde rund 50 °C warmes Wasser und anschließend wieder kaltes Wasser (rund 15 °C) über die Oberfläche fließen gelassen. Das Muster hat etwas „geknistert“ ist aber einigermaßen intakt geblieben. Dennoch schien auch dieses Muster starken mechanischen Spannungen ausgesetzt und dadurch sehr fragil zu sein. Auch bei diesem Muster war es beim Tragen, Hinlegen etc., trotz sorgfältiger Handhabung nicht zu vermeiden, dass Teile wegbrachen.

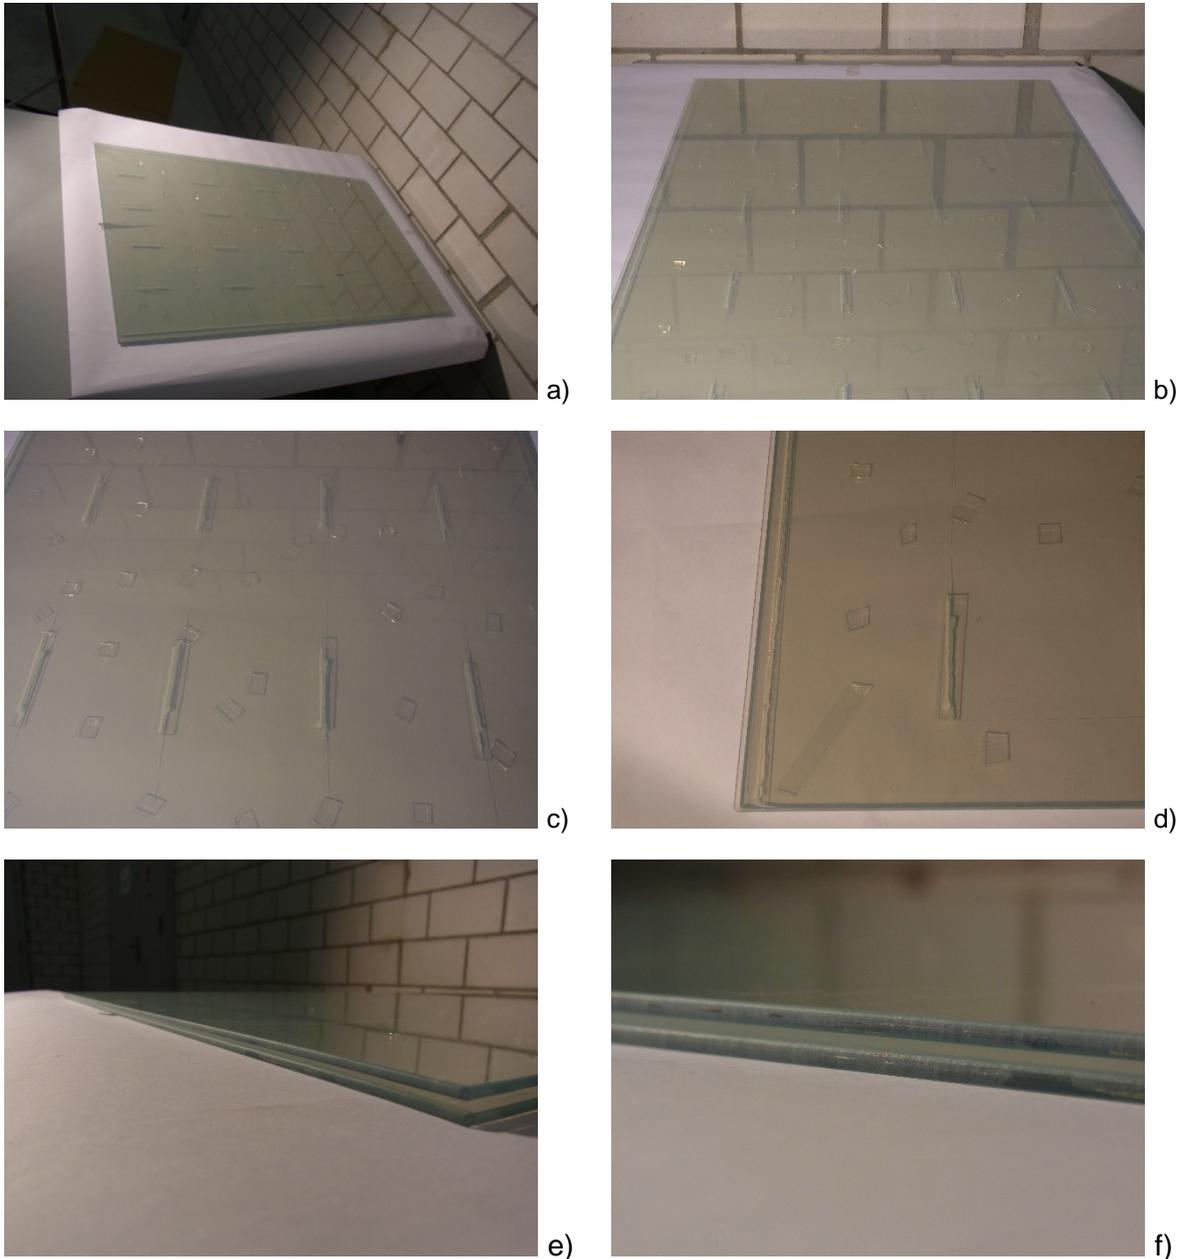
Abbildung 1.3.3: Muster 3

Dieses Muster hat, wie Muster 1, 4 Reihen von Abstandhaltern, die beidseitig mit Glaslot versehen sind (Abb. 1.3.3 a - c). Zusätzlich wurden über die Fläche verteilt und speziell in den Ecken viele kleine Glasplättchen (ohne Lot) als Abstandhalter eingesetzt (Abb. 1.3.3 c & d). Die Oberfläche ist deutlich planer als bei den anderen Mustern (Abb. 1.3.3 b & e). Gleichzeitig ist der Abstand zwischen den Glasplatten (auch an den kurzen Kanten) regelmässig (Abb. 1.3.3 e & f).

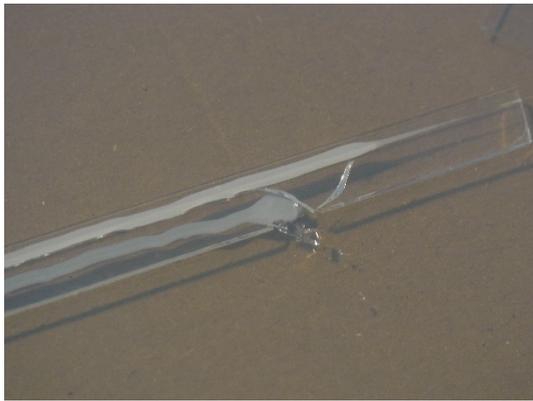
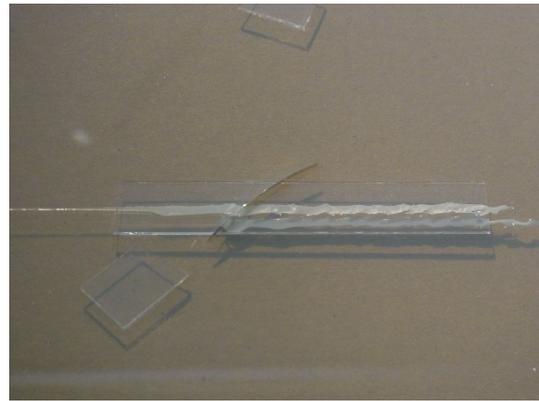
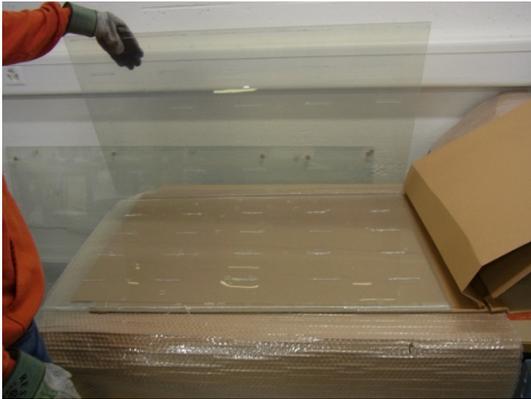
Abbildung 1.3.4: Muster 3

Das Muster schien jedoch stärker unter mechanischen Spannungen zu stehen. Nachdem es auf den Tisch gelegt wurde (wofür es zwischenzeitlich wohl auf einer der Kanten aufgestützt wurde, aber nicht wesentlich anders als die übrigen Muster) haben sich spontan Risse gebildet, zum Teil in den Abstandhaltern und zum Teil in den Glasscheiben, jedoch immer im Bereich der Abstandhalter (Abb. 1.3.4 a & b). Schliesslich konnte durch blosses Anheben eine Scheibe von der anderen getrennt werden (Abb. 1.3.4 c).

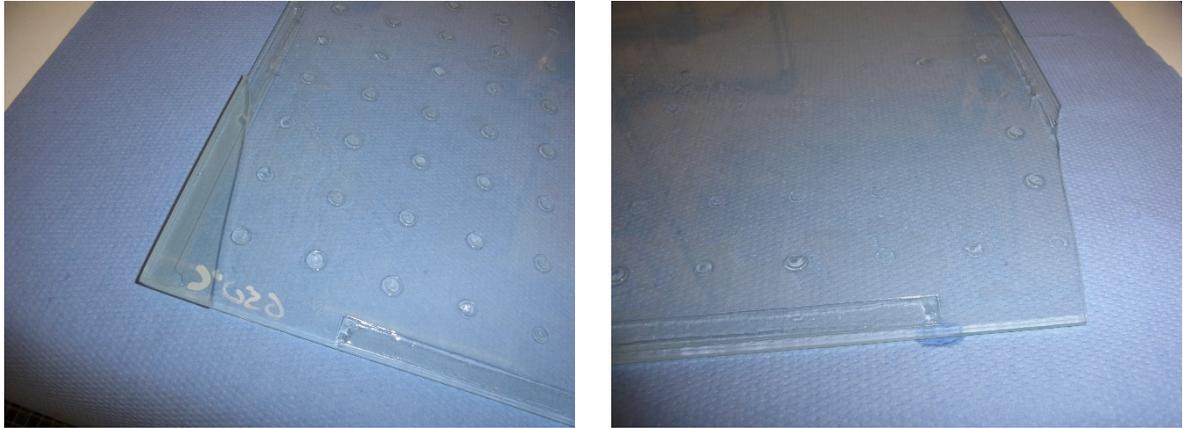
Cracking sounds during immersion. After the test, no visible cracks. However, with very little force, the two glass panes could be separated (see figure 1.4.1). In the same process a piece of the bottom

pane remained stuck to the top pane, indicating that the bottom pane had been weakened during the test. The clear majority of the round spacers remained attached to the top pane. Most of them are still intact, meaning that the breakage happened at the interface between spacers and bottom pane. Most (parts) of the border spacers remain intact and stuck to one of the panes. Some parts of the border spacers are broken "internally" (i.e. breakage in the plane parallel to the glass panes). It is well visible that the soldering had not been complete. At many places (in particular, large parts of the interfaces of the border spacers) the texture of the frit is still visible. This is actually the case for all samples.

Fig. 1.4.1: Sample 1 (pane 1 left, pane 2 right)

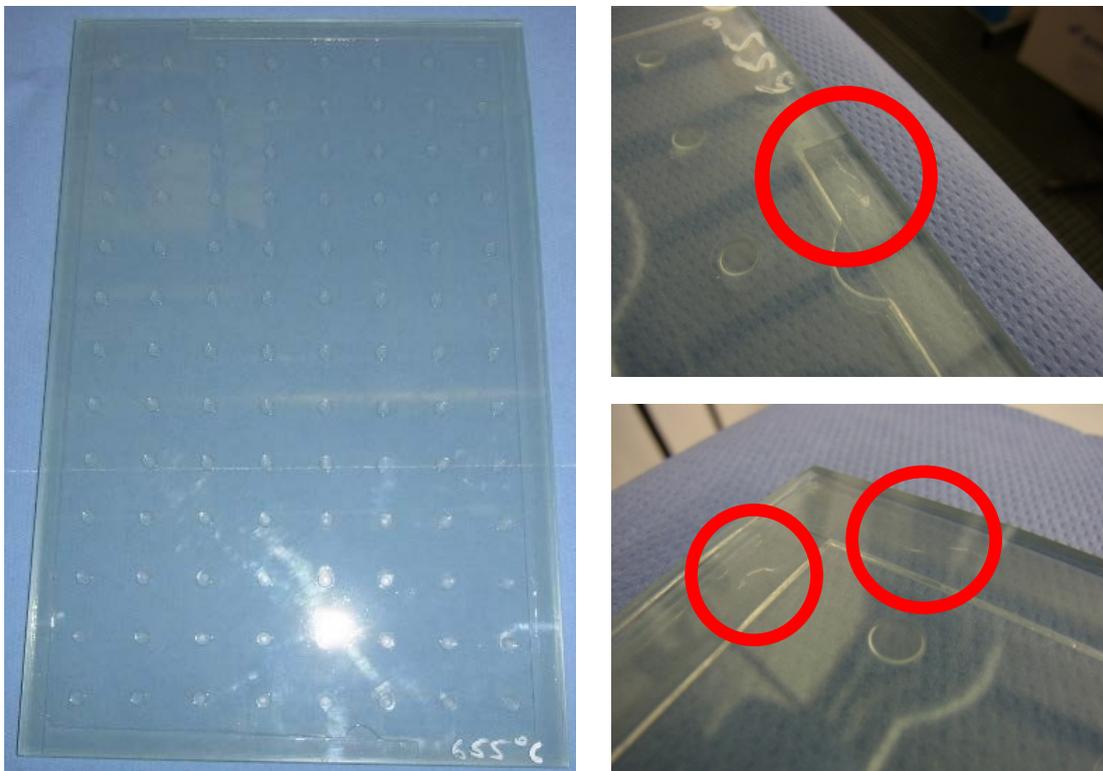
Cracking sounds during immersion. After the test several cracks and defects were present in the border spacers. No damage in the glass panes (figure 1.4.2 right).

Fig. 1.4.2: Sample 2 after test (left); cracks in spacer, (right)

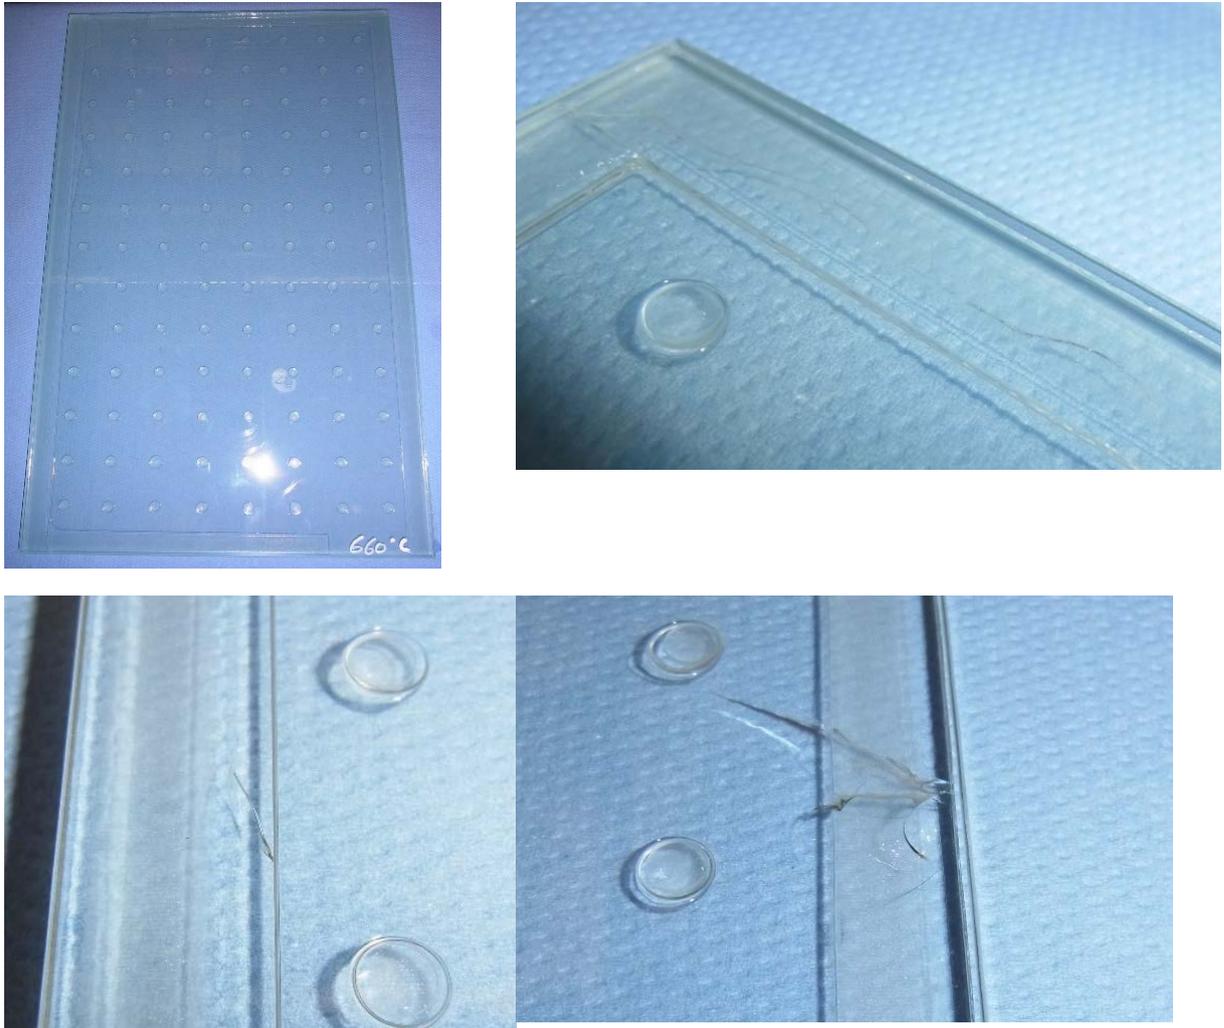
Cracking sounds during immersion. After the test, some cracks were found in the border spacer in the top-right corner of the sample (see figure 1.4.3). In this region, the glass panes were no longer connected. Besides that, the sample seemed to be in rather good condition.

Fig. 1.4.3: Sample 3 after test (left, top), crack in spacer (right top & left bottom) large cracks in glass panes and in spacer (right bottom)

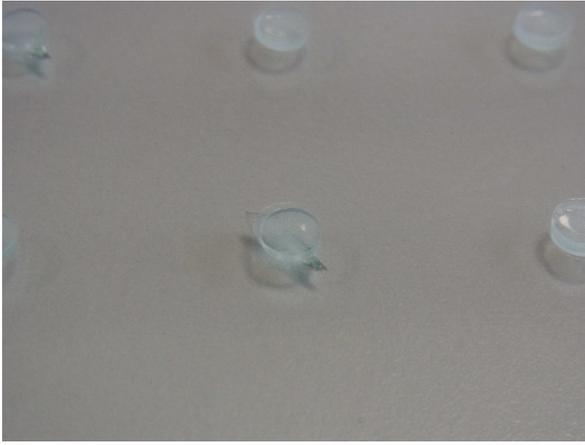
Some cracking sounds during immersion. A number of cracks in the border spacers. In one region of the border (centre right) both the upper and the lower pane were also affected by the damage (cracks ranging throughout the thickness of the glass panes). Around some of the centre spacers the glass panes are slightly damaged (see Fig. 1.4.4). This type of damage also occurred in the other borofloat samples, but not in the float glass samples.

Fig. 1.4.4: Damage of glass panes around centre spacer (typical for borofloat samples)

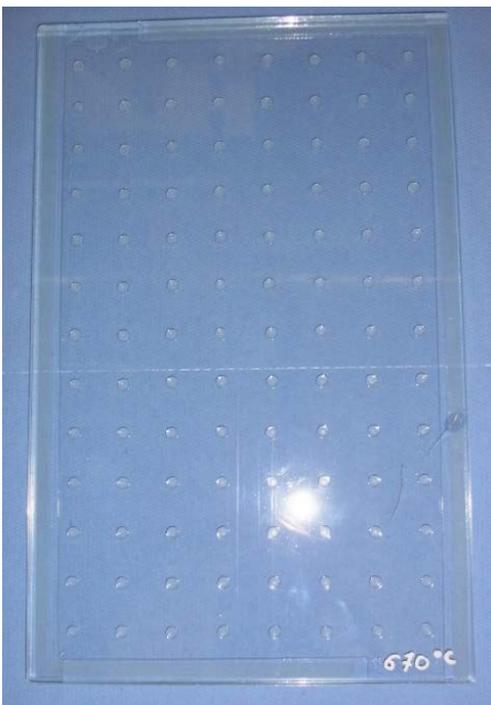
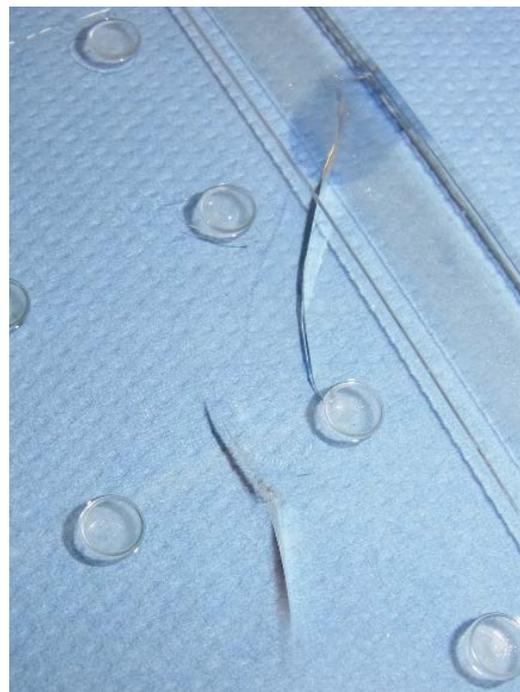
Cracking sounds during immersion. Left and bottom border spacer pretty well intact. The other two border spacers present similar damage as for sample 4. A large crack developed in the bottom glass pane (see Figure 1.4.5 right), extending beyond the region of a spacer, which is somewhat exceptional. Apart from that, the sample seems to be in good condition

Fig. 1.4.5: Sample 5 after test; large cracks in glass panes (right)

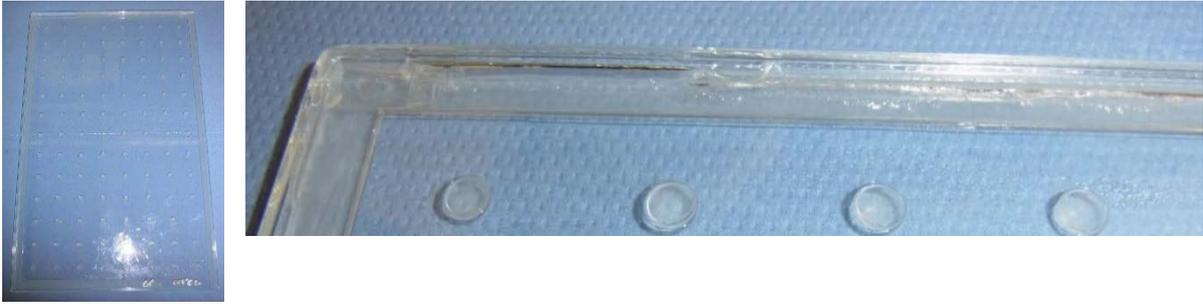
Cracking sounds during immersion. Like for sample 5, some damage in the border spacers (see figure 1.4.6). Only few defects in the glass panes around the centre spacers. However, they are somewhat more severe than for the other samples. They mainly affect the bottom pane. Unlike in the case of samples 4 and 5, no cracks in the glass panes.

Fig. 1.4.6: Sample 6 after test; cracks along boarder spacer (right)

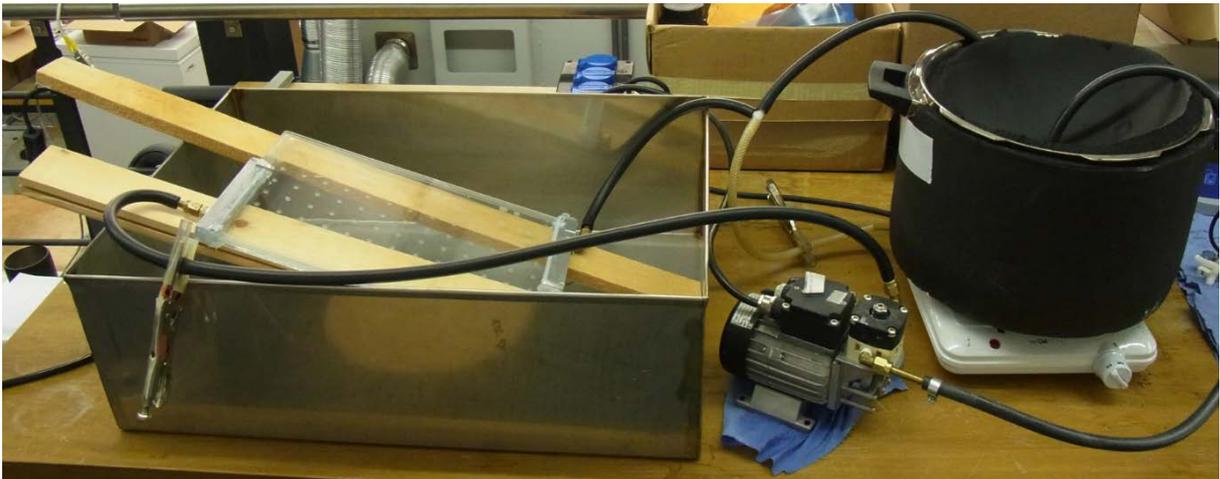
In order to emulate an internal thermal shock, as could appear during the operation of a solar collector, in a realistic way, one of the samples (borofloat, 665 °C, 2X) was endued with connectors and connected to a fluid loop (see figure 1.4.7).

Fig. 1.4.7: Sample connected to fluid loop

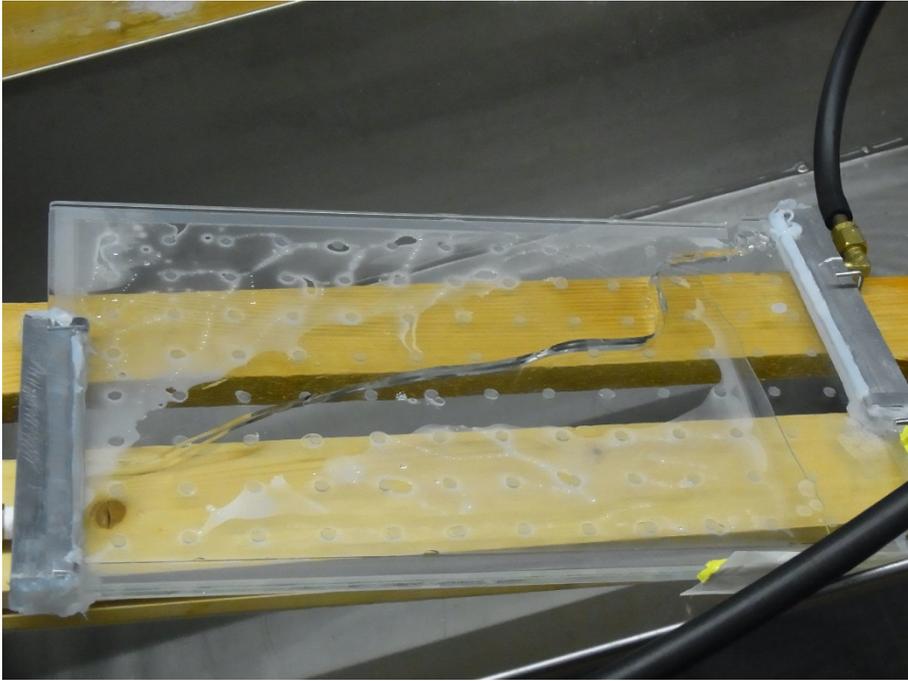
The test was started by circulating water through the sample at a temperature ~ 15 °C (cold water temperature) at a “low” volume flow rate of ~ 2.5 l/h. The circulating water was then gradually heated up to a temperature close to boiling temperature (95 °C at collector inlet). The loop was operated for ~10 minutes at this maximum temperature. Next, the sample was flushed with cold water (15 °C) without changing the volume flow rate, for about 20 minutes. Given the low volume flow rate (considerably lower than in real collector operation) this change of inlet temperature produces a rather soft thermal stress. It did not cause any visible damage to the sample. Then, the inlet temperature was changed from 15 °C to 95 °C and operation continued for 10 minutes. Also this temperature change did not affect the sample. Next, while the sample was still heating up, the volume flow was increased to about ~ 10 l/h (still lower than in real collector operation, which would be > 30 l/h). The resulting thermal stress was too high and destroyed the sample. The damage pattern is shown in Fig. 1.4.8.

Fig. 1.4.8: Borofloat sample after internal thermal shock.

A large crack separated the sample in two halves. The crack went through both glass panes and extended along the main flow path of the fluid, i.e. where the sample was heated up most quickly. Contrary to the results of the first test procedure, the damage mainly affected the glass panes and not the spacers and the connection between the two glass panes.

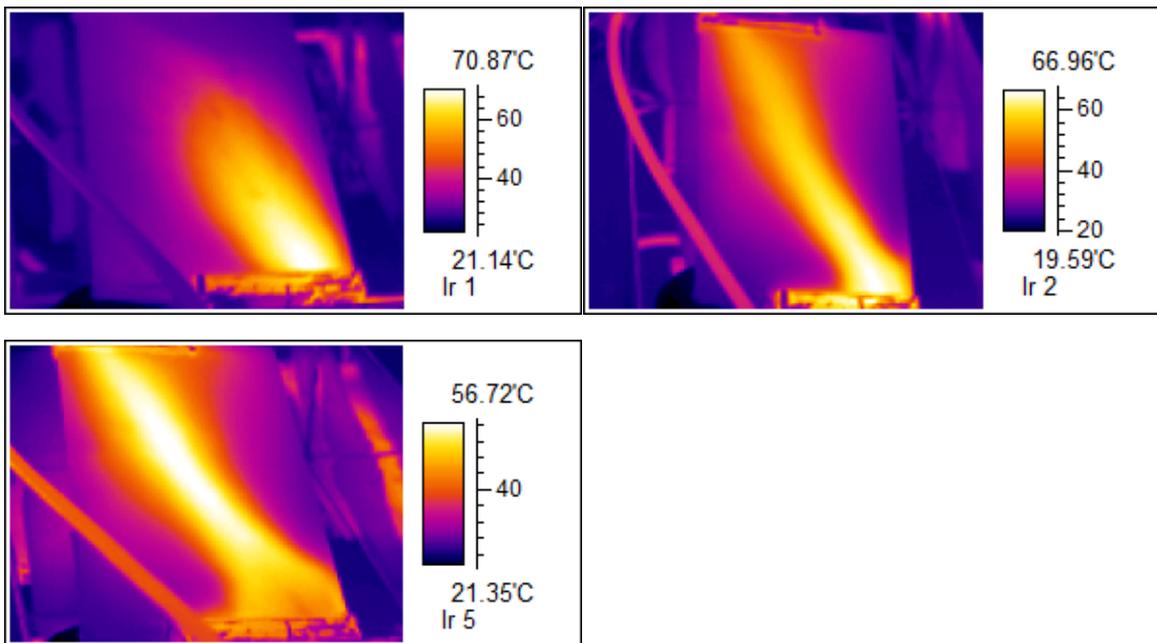
The images (figures 1.4.9 – 1.4.11) give a qualitative representation of the temperature distributions. The indicated temperature values do not represent the real surface temperature as it is not corrected for the emittance of the glass.

Fig. 1.4.9: First heat-up phase.

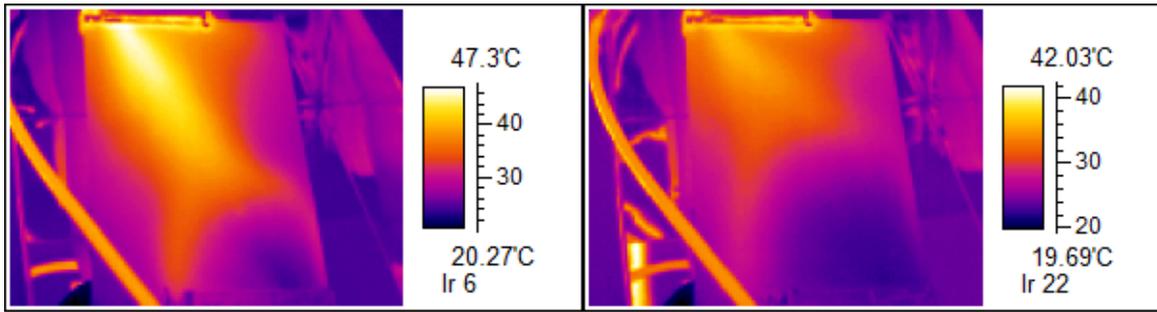
Fig. 1.4.10: Cooling phase.

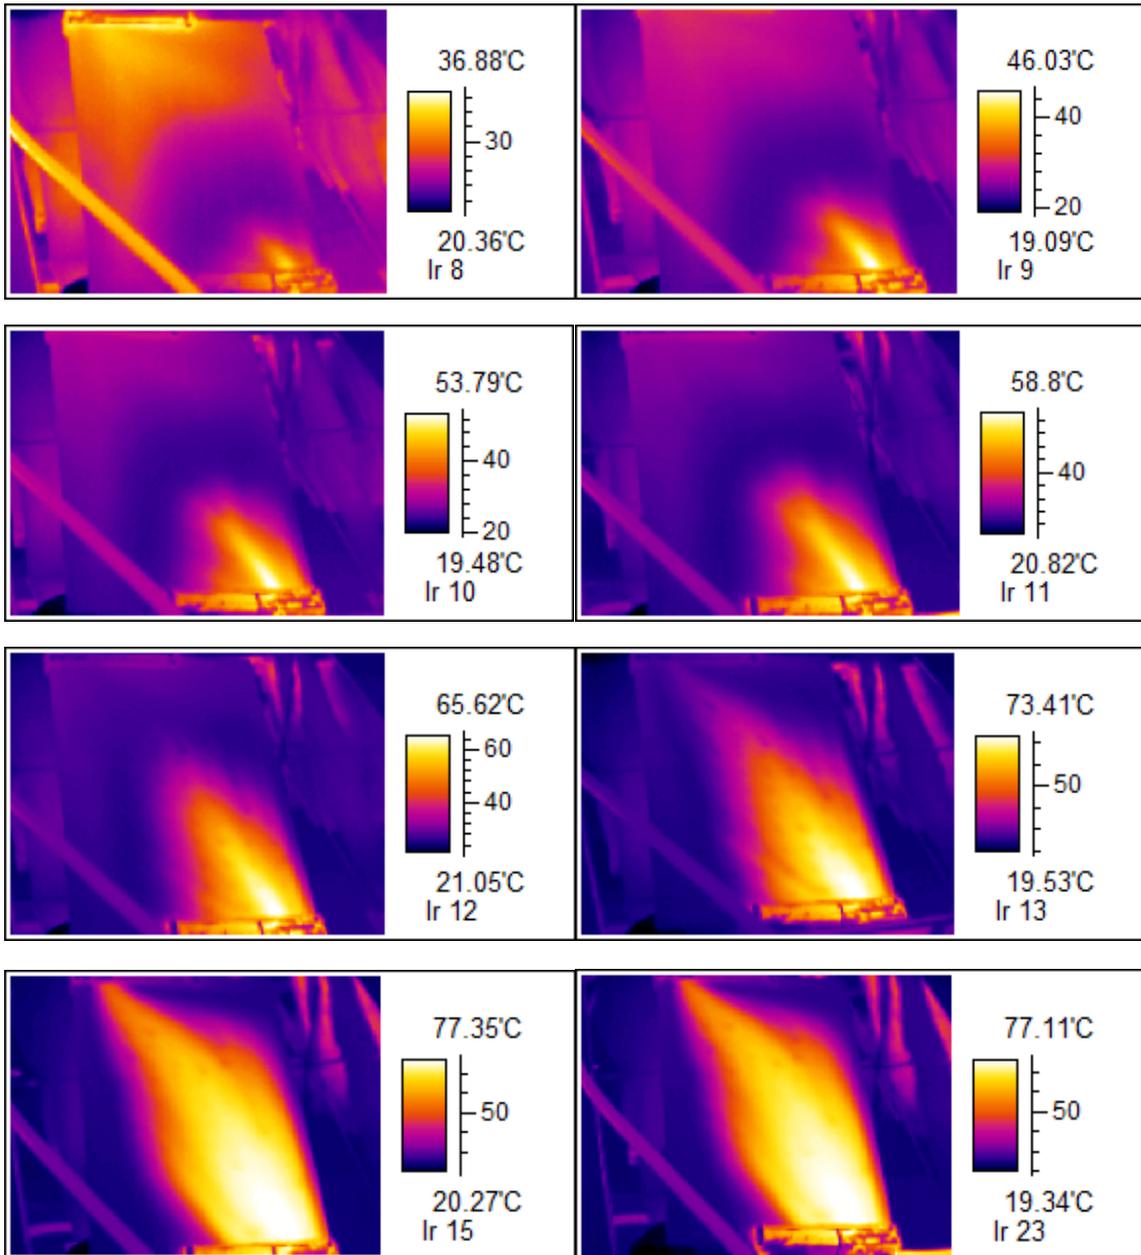
Fig. 1.4.11: Second heat-up phase (higher flow rate)

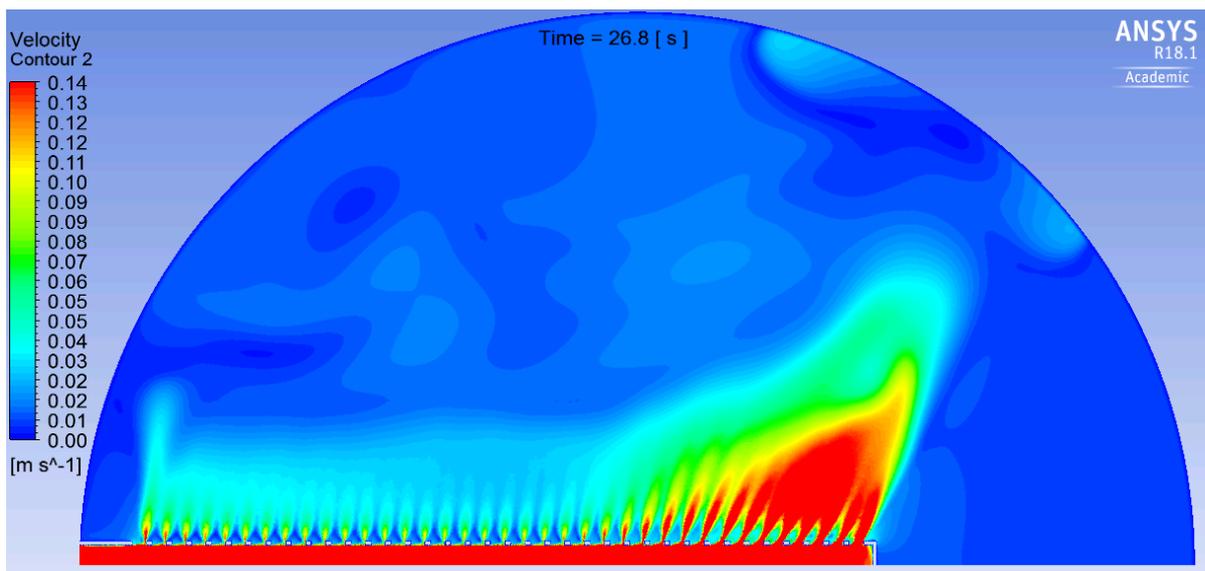
Abbildung 1.5.1 Simulierte Geschwindigkeitsverteilung im Sprührohr einer Feldanlage.

Feldanlagen von 6 verschiedenen Planern analysiert. Dabei soll auch abgeklärt werden, inwiefern sich die Schichtung von Speichern die in Kombination mit Wärmepumpen betrieben werden auf die Effizienz der Anlage auswirkt. Aufbauend auf der Feldstudie sollen mittels CFD-Simulationen und Modellrechnungen negative Strömungseffekte erkannt, Empfehlungen für das Design und den Betrieb von Speicher beliebiger Grösse erarbeitet und geeignete Strömungsberuhigungsmassnahmen identifiziert werden. Abbildung 1.5.1 zeigt beispielsweise die Simulation eines Sprührohrs aus einer Feldanlage. Hier konnte gezeigt werden, dass mit den in der Anlage auftretenden Sprührohrabmessungen und dem verwendeten Massenstrom der Strömungsaustritt entlang des Diffusors unregelmässig ist.
