PRÜFBERICHT

14-C 076

Vergleichsmessung der Lärmausstrahlung bei Vorbeifahrt nach TSI 2011/229/EU Projekt HUPAC

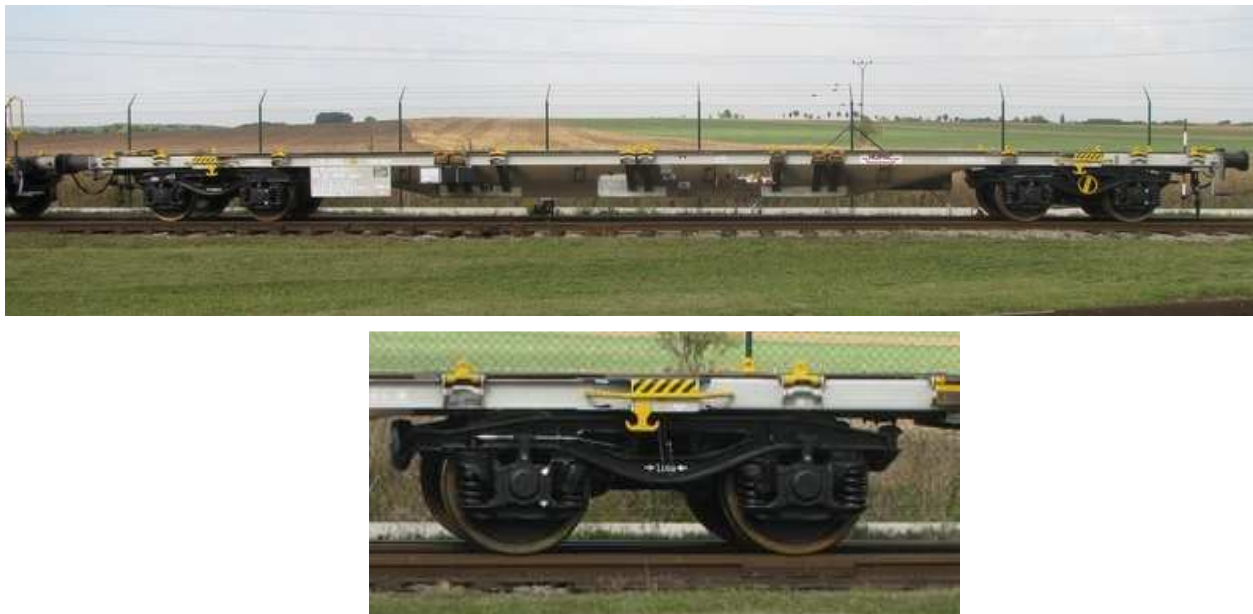
Abb. 4 – Containertragwagen Gattung Sgnss, Scheibenbremse, ohne Beschichtung

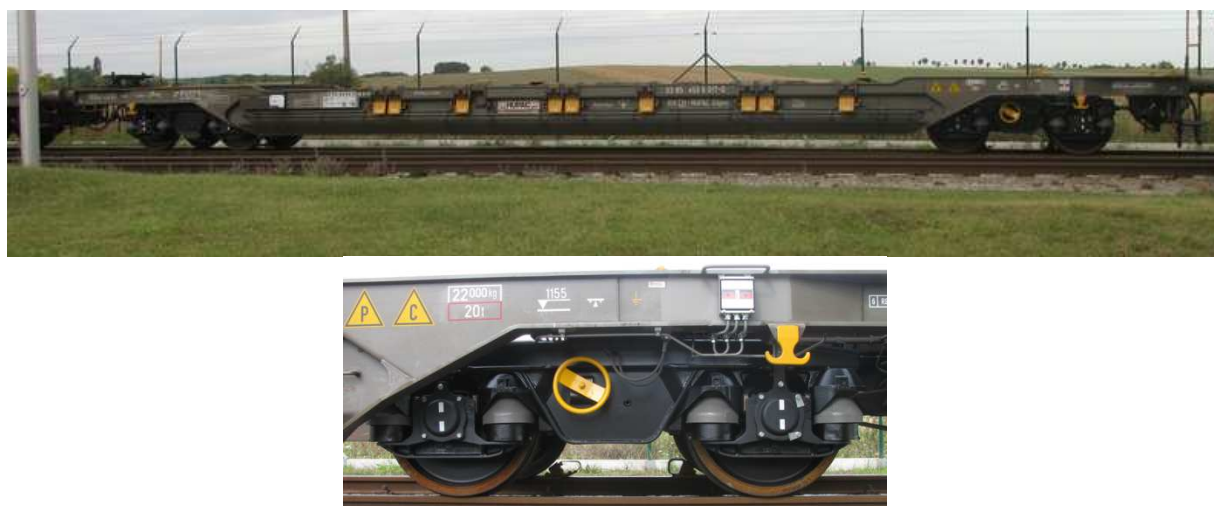
Abb. 5 – Taschenwagen Gattung Sdgnss, Scheibenbremse, mit Beschichtung

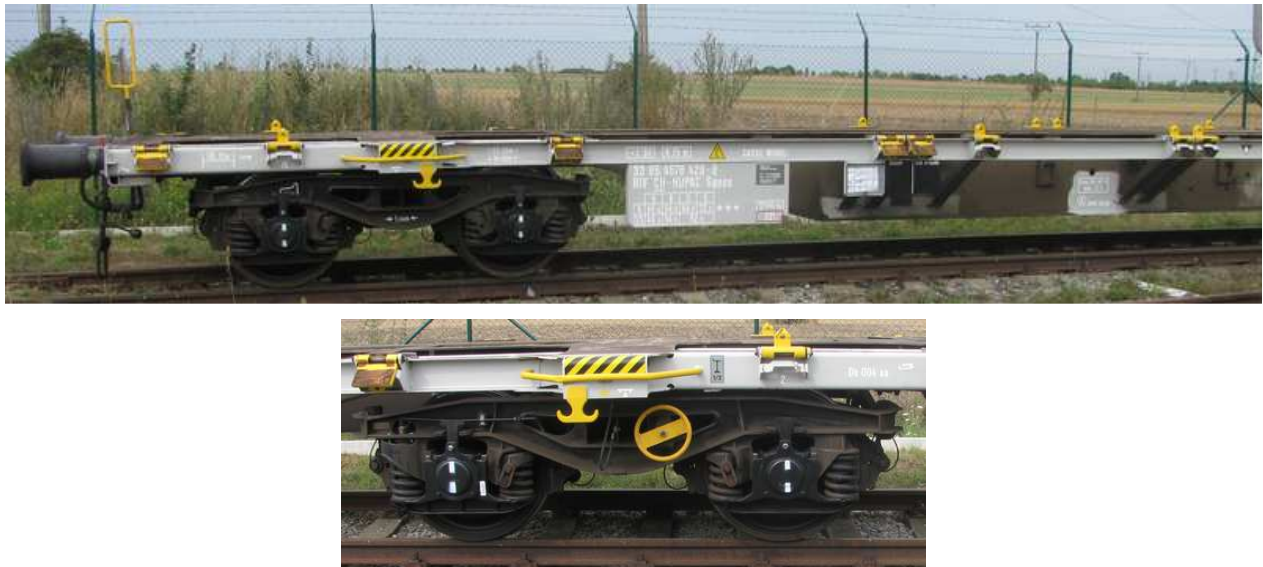
Abb. 7 – Containerwagen Gattung Sgnss, Klotzbremse, ohne Beschichtung

Diese Variante wurde in den Messzug ohne Änderung sowohl in der ersten (am 2014-08-24) als auch der zweiten (2014-09-03/04) Konfiguration der Messung gleich eingereiht.

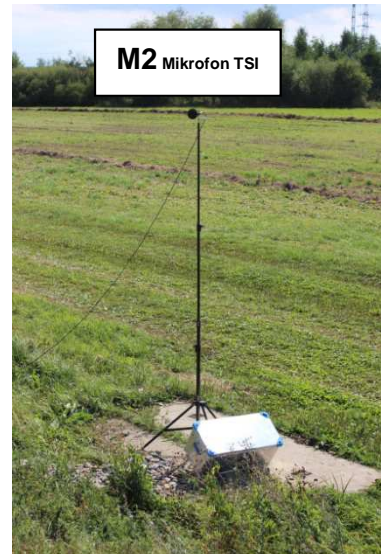
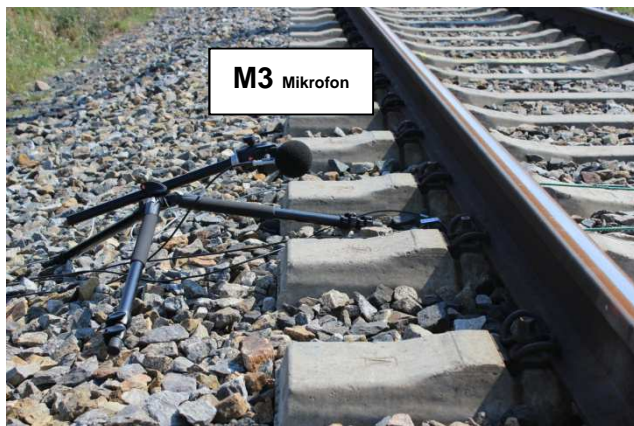
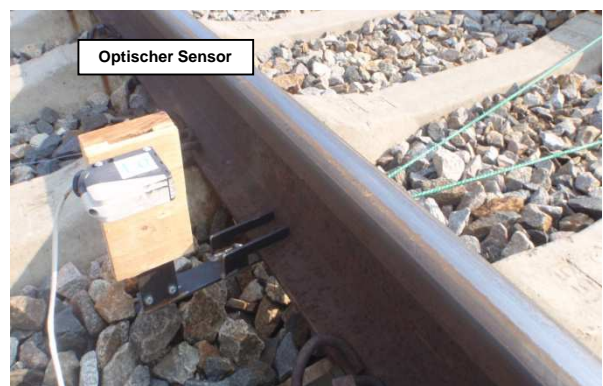
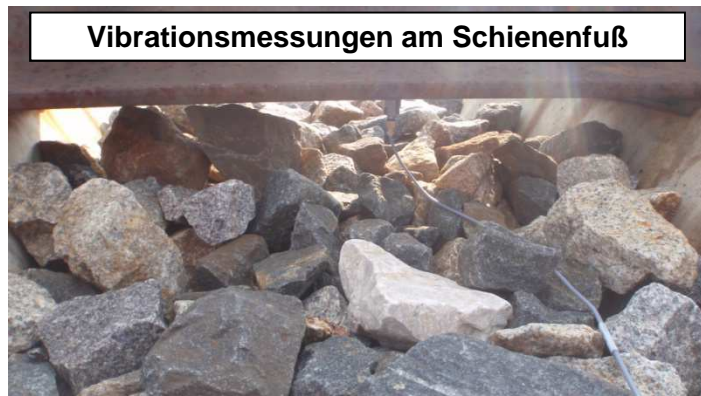
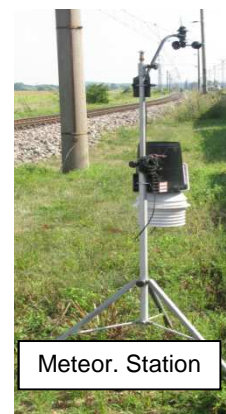
Abb. 11 – Messstelle – TSI, Mikrofone M1_{TSI}, M2_{TSI} und M3, optischer Sensor, Vibrationssensor, meteorologische Station

Die Anordnung des Mikrofons – siehe **Abb. 11** – die genannte Stelle des Versuchsringes erfüllt die Freifeldbedingungen.

Die Mikrofonachse lag horizontal und war zum Gleis gerichtet, die Positionen des Mikrofons befanden sich auf beiden Wagenseiten im Abstand von 7,5 m zur Gleisachse in einer Höhe über SOK von $(1,2 \pm 0,2)$ m. Der Mikrofon M3, ergänzt über den Rahmen der Anforderungen von TSI-Lärm, wurde auf der Seite des Mikrofons M1 in der Höhe von SOK in der Entfernung 0,5 m vom Innenschienenstrang untergebracht.

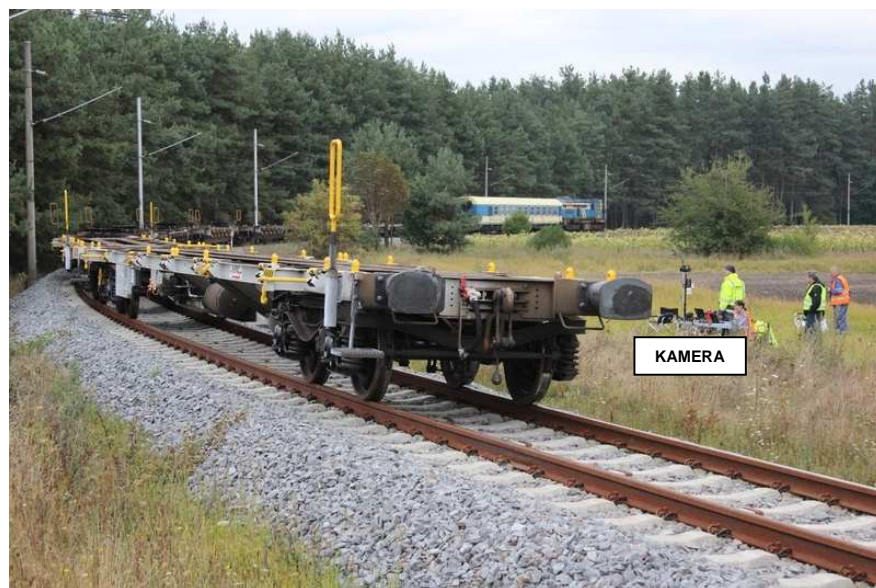
Abb. 12 – Messstelle – R 250 m, Mikrofone M1_{TSI}, M2_{TSI}, M3 und M4, optischer Sensor, meteorologische Station

Die Anordnung des Mikrofons – siehe **Abb. 12** – die genannte Stelle des Teststrings erfüllt die Freifeldbedingungen. Die Messung verlief in zwei Querschnitten senkrecht zur Gleisachse.

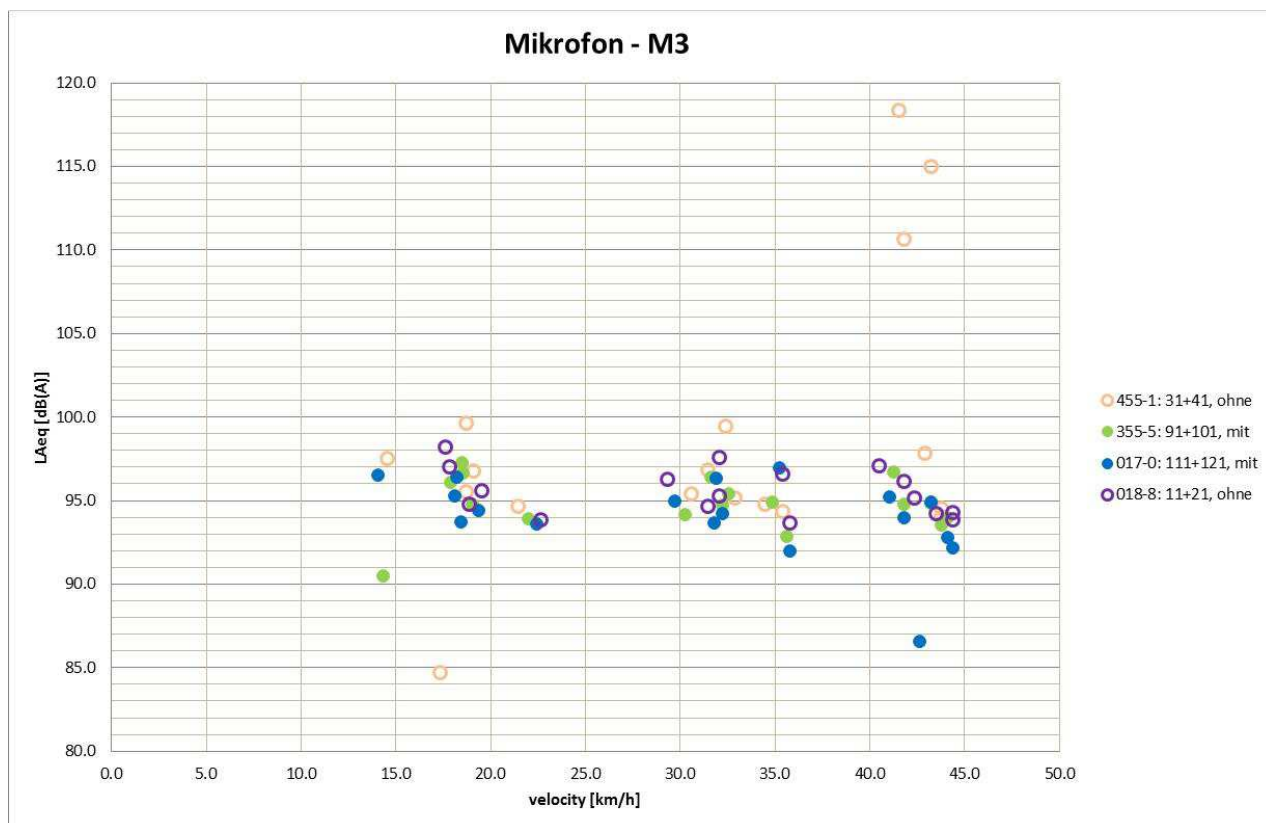
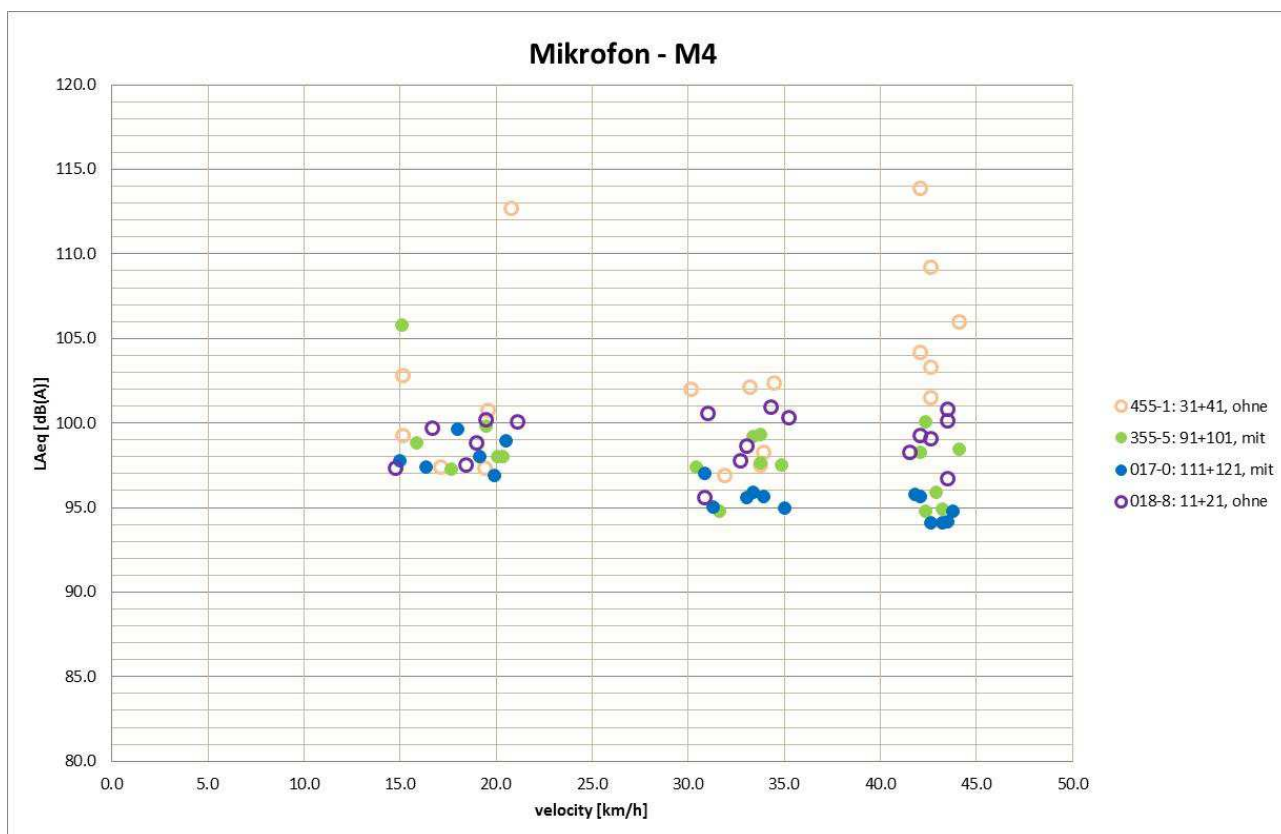
Abb. 16 – Grafische Darstellungen der gemessenen Werte

Die Ergebniswerte der Lärmmessung bei der Vorbeifahrt durch den kleinen Bogenhalbmesser R = 250 m sind der **Anlage 7** zu entnehmen.

Mikrofon - M1

Mikrofon - M2

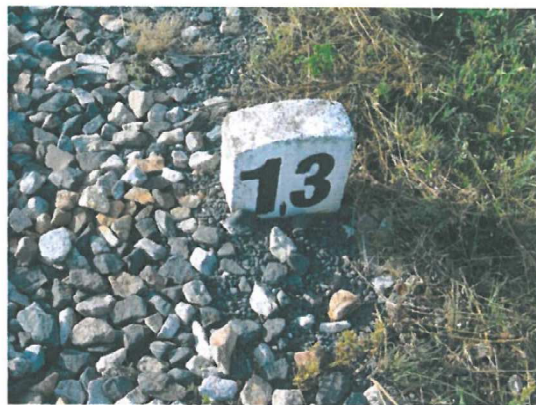
fig. 2 Rail acoustic roughness measurement at track km 1.3

The measurement was conducted at the track km 0.11; 0.41; 0.81; 1.3 and 1.7 of the test ring VZZO, see fig. 1, fig. 2. The test ring proprietor VUZ specifies the reference test section form the track km 0.1 to track km 1.9. The geometrical and building parameters are depicted in tab. 3 and tab. 4.

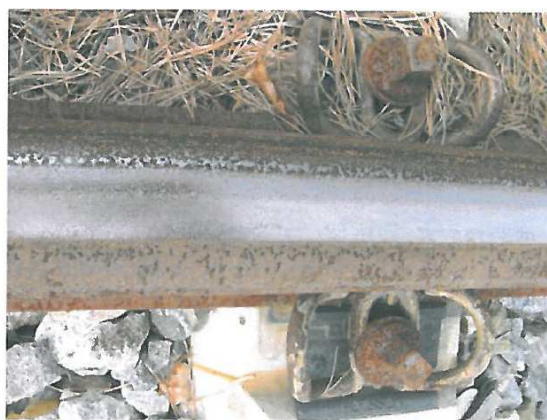
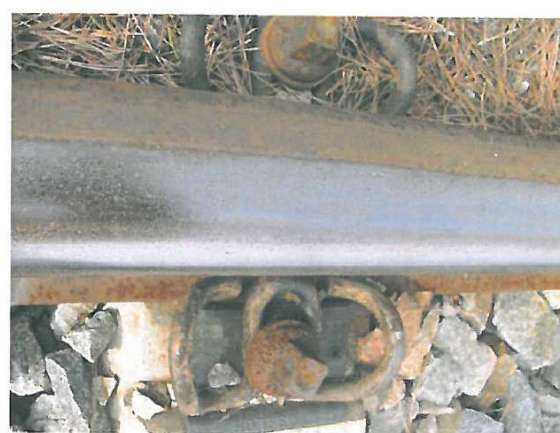
fig. 2 Rail surface at km 0.65; a) inner rail, b) outer rail

The measurement was conducted at the track km 0.65 and 0.7 of the test ring ZZO, see fig. 1 and fig. 2. The geometrical and building parameters are depicted in tab. 2 and tab. 3.

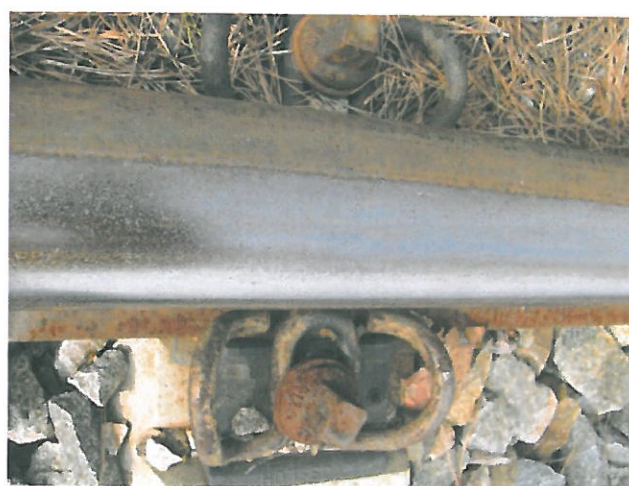
fig. 4 Rail surface at km 0.65; a) inner rail, b) outer rail

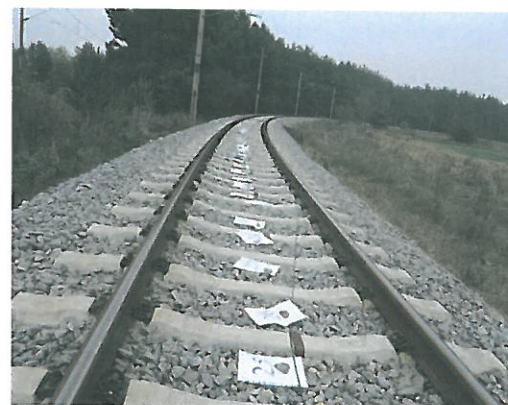
fig. 7 Instrumented hammer, accelerometers + marked inner-sleeper space

The accelerometers were fixed to the rail according to fig. 6 by special mixed adhesive HBM. Used positions are marked by red circles. The adhesive was spread on the magnetic part of the accelerometers. It serves also as electrical insulation, fig. 7.

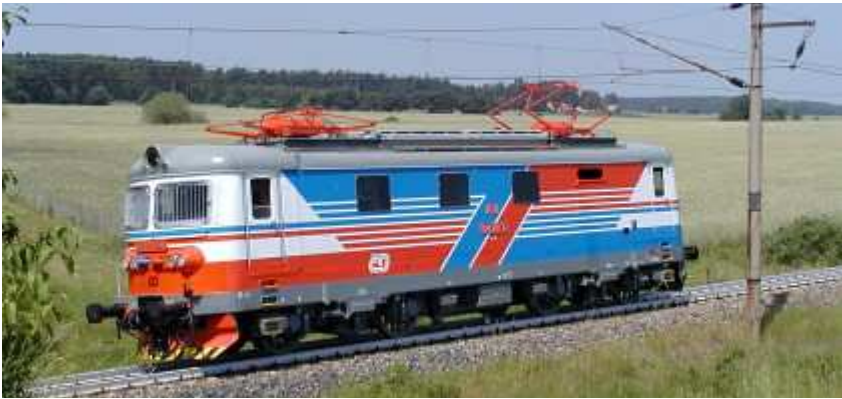
| loco 124.601-6 | | | |
|---|---|---|---|
| graph of an acoustic roughness; vertical axis: acoustic roughness in dB, ref. 1e-12 m; horizontal axis: wavelength in mm; black: TSI limit for rail; green: wheel acoustic roughness - 1.9.2014 magenta: acoustic roughness – 3.9.2014 | graph of an acoustic roughness; vertical axis: acoustic roughness in dB, ref. 1e-12 m; horizontal axis: wavelength in mm; black: TSI limit for rail; green: wheel acoustic roughness - 1.9.2014 magenta: acoustic roughness – 3.9.2014 | graph of an acoustic roughness; vertical axis: acoustic roughness in dB, ref. 1e-12 m; horizontal axis: wavelength in mm; black: TSI limit for rail; green: wheel acoustic roughness - 1.9.2014 magenta: acoustic roughness – 3.9.2014 | graph of an acoustic roughness; vertical axis: acoustic roughness in dB, ref. 1e-12 m; horizontal axis: wavelength in mm; black: TSI limit for rail; green: wheel acoustic roughness - 1.9.2014 magenta: acoustic roughness – 3.9.2014 |

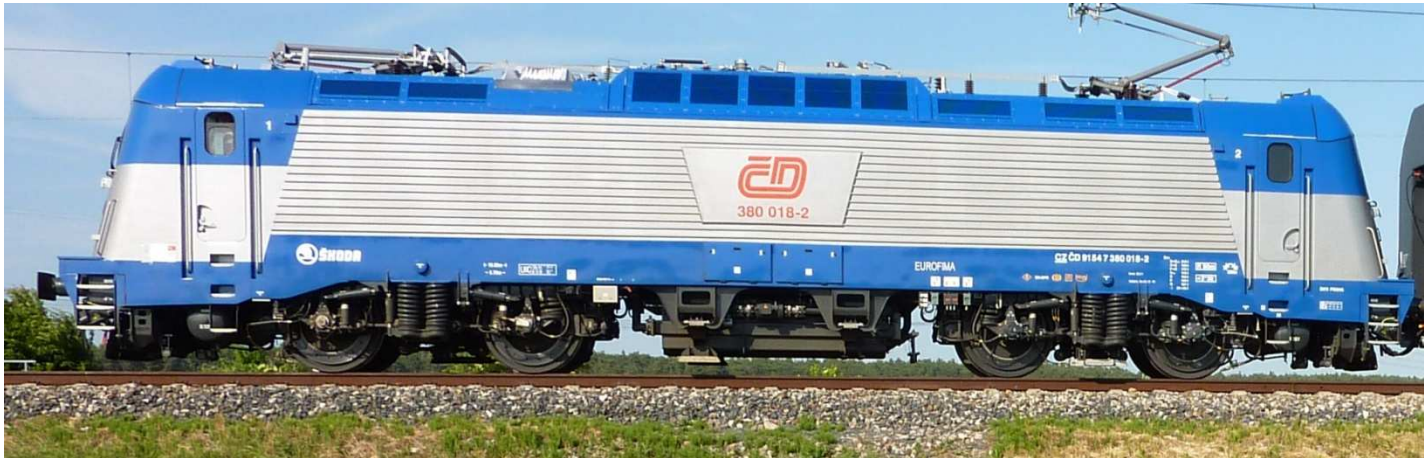
Loco 380-007-7 wheel roughness, 3rd September 2014

Acoustic roughness for wavelength more than 100 mm is only informative.
Wheel roughness measurement: 3.9.2014

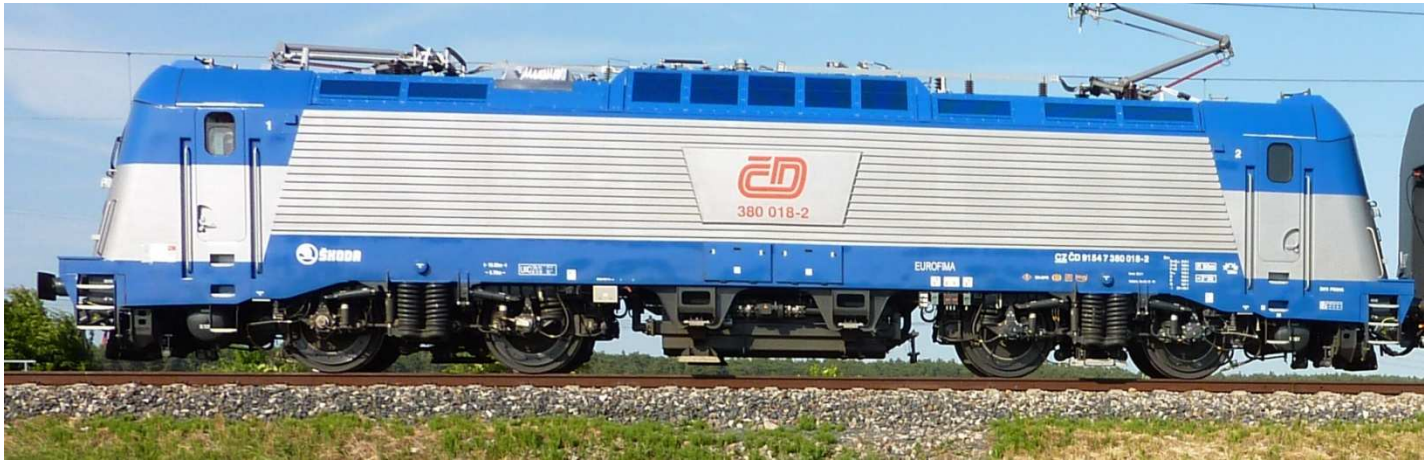
| loco 380-007-5 | | | |

| loco 380-007-5 | | | |
|---|---|---|---|
| graph of an acoustic roughness; vertical axis: acoustic roughness in dB, ref. 1e-12 m; horizontal axis: wavelength in mm; black: TSI limit for rail; magenta: acoustic roughness – 3.9.2014 | graph of an acoustic roughness; vertical axis: acoustic roughness in dB, ref. 1e-12 m; horizontal axis: wavelength in mm; black: TSI limit for rail; magenta: acoustic roughness – 3.9.2014 | graph of an acoustic roughness; vertical axis: acoustic roughness in dB, ref. 1e-12 m; horizontal axis: wavelength in mm; black: TSI limit for rail; magenta: acoustic roughness – 3.9.2014 | graph of an acoustic roughness; vertical axis: acoustic roughness in dB, ref. 1e-12 m; horizontal axis: wavelength in mm; black: TSI limit for rail; magenta: acoustic roughness – 3.9.2014 |
