Schlussbericht Februar 2011

Photovoltaik Systemtechnik PVSYSTE

2007 - 2010

Photovoltaik Systemtechnik

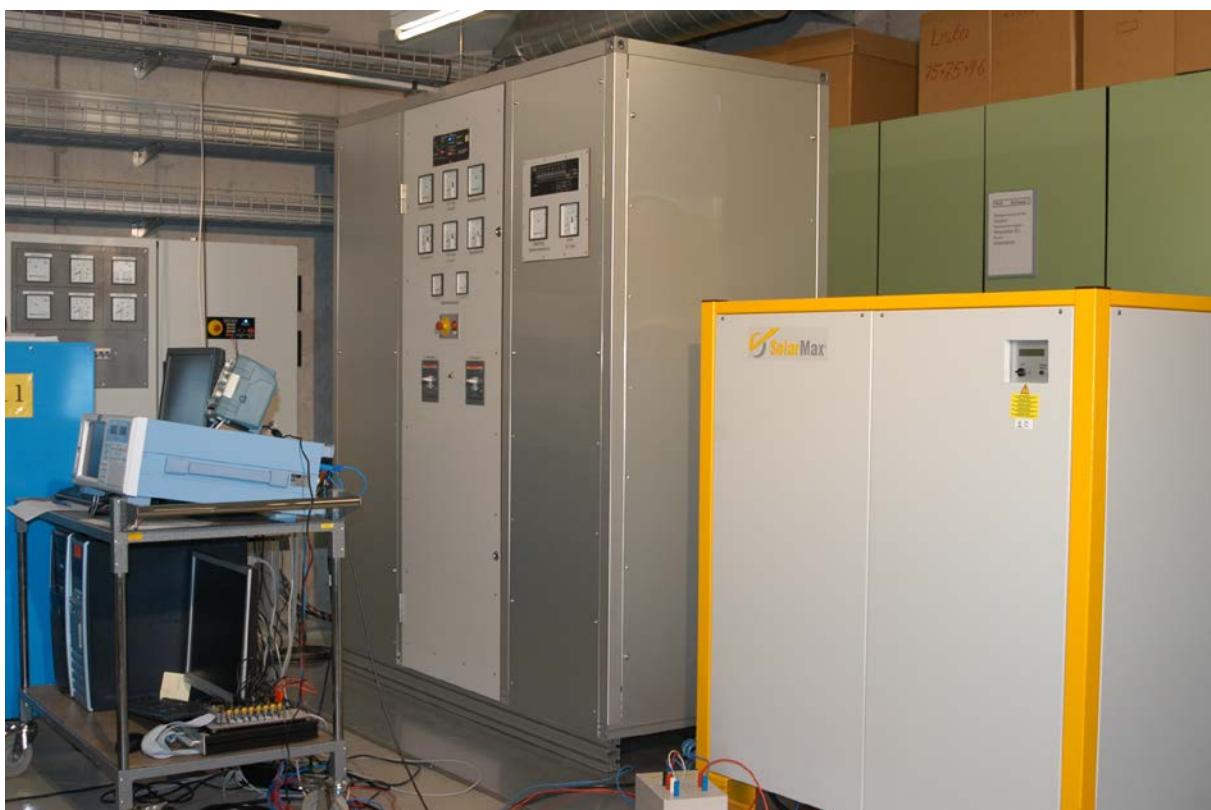
Abb. 1-2: Am PV-Labor der BFH-TI entwickelter Solargenerator-Simulator (Mitte) ($P_{MPP} \leq 101 \text{ kW}$, $U_{OC} \leq 810 \text{ V}$, $I_{sc} \leq 156 \text{ A}$) mit einem angeschlossenen Wechselrichter von 100 kW (rechts), die Messung steuerndem PC und diversen Messgeräten (links).

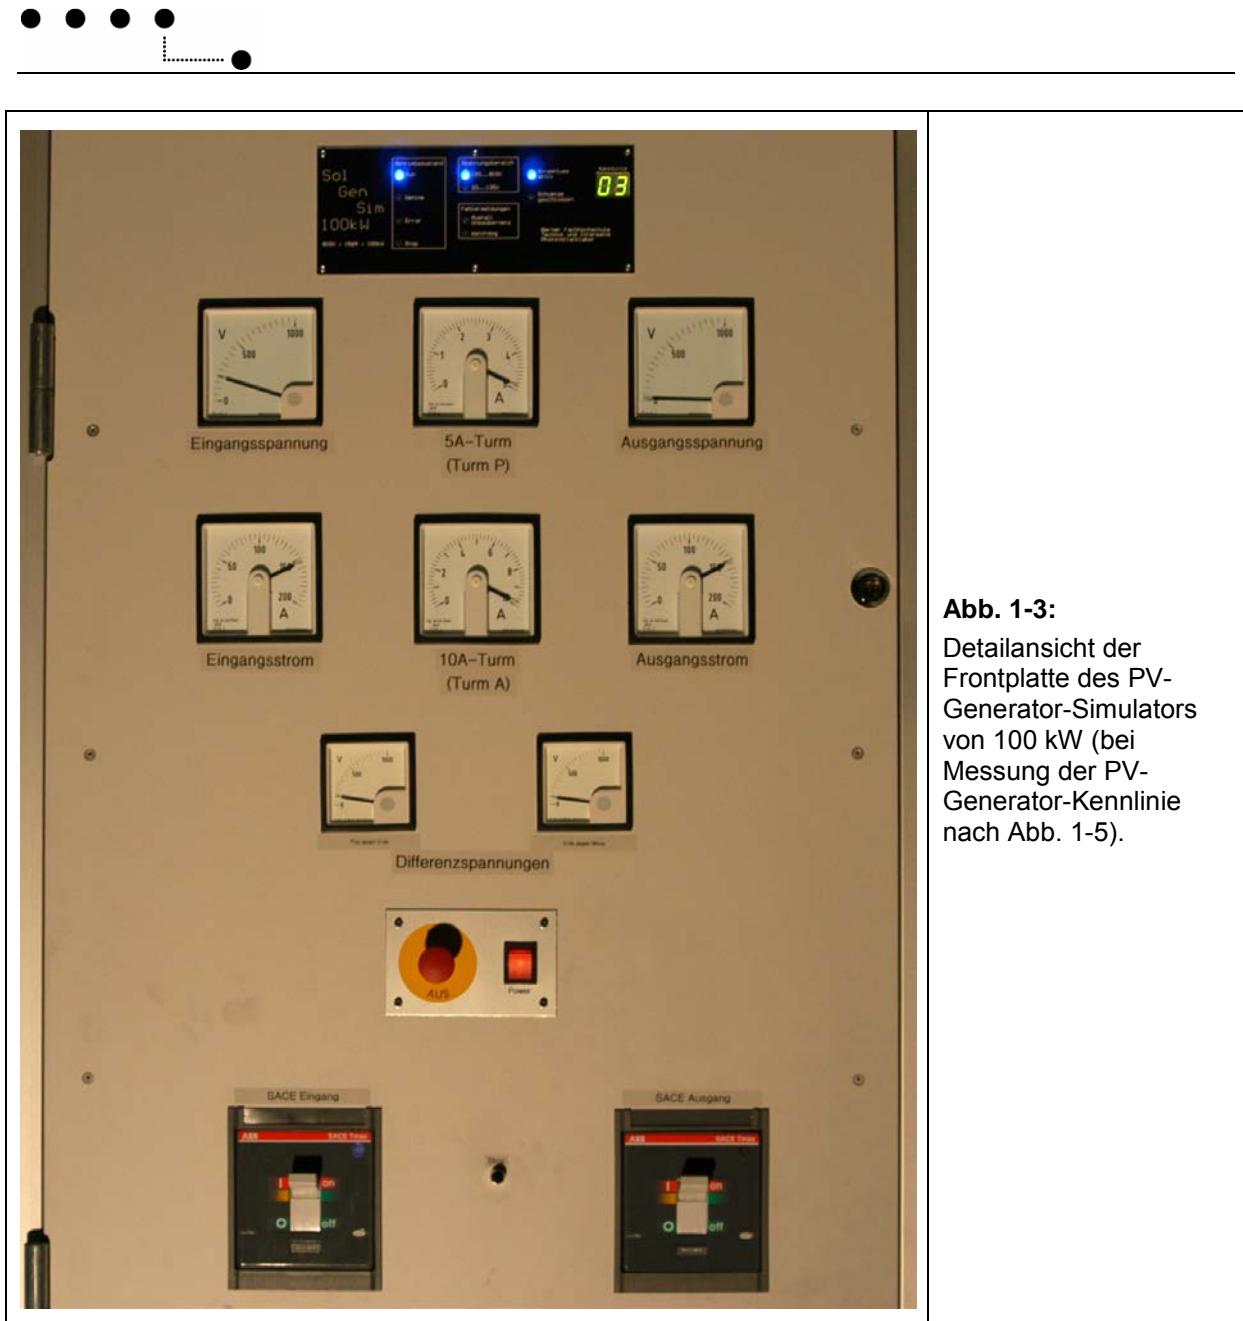
Abb. 1-3:
Detailansicht der Frontplatte des PV-Generator-Simulators von 100 kW (bei Messung der PV-Generator-Kennlinie nach Abb. 1-5).

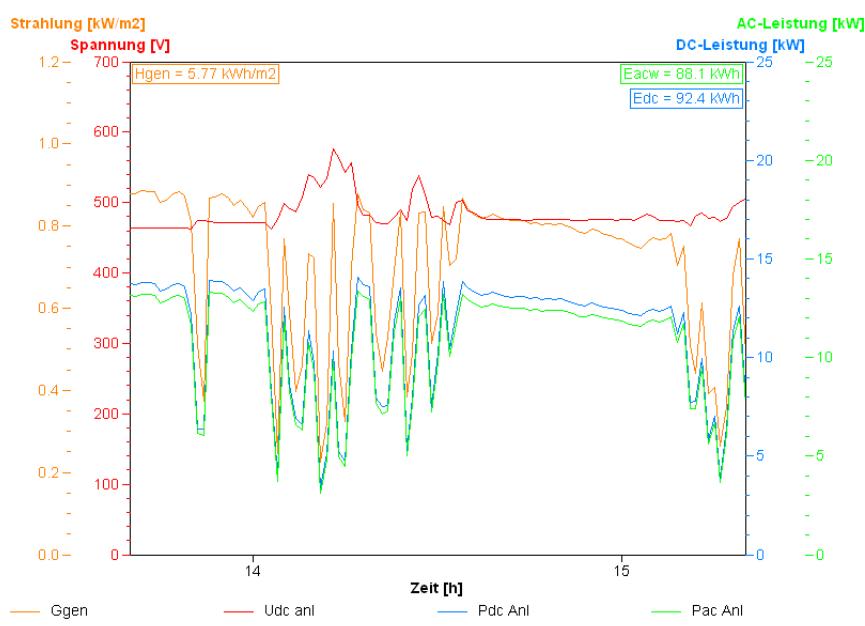
Abb. 1-8:
Dynamisches MPP-Tracking-Problem an einer PV-Anlage am 24.9.2007

Zwischen 14:00 und 14:35 ist die vom Wechselrichter aufgenommene Leistung P_{DC} (blau) im Verhältnis zur Einstrahlung (orange) zeitweise zu tief, da die von ihm eingestellte DC-Spannung (rot) wegen der Schwankungen der Einstrahlung manchmal deutlich höher ist als die MPP-Spannung U_{MPP} von etwa 470V.

Dank den umfangreichen Messdaten aus den Langzeit-Monitoring-Projekten des PV-Labors der BFH-TI kann sehr schön gezeigt werden, dass dynamische MPP-Tracking-Probleme in der Praxis wirklich vorkommen. Abb.1-8 zeigt ein Beispiel eines solchen Problems, das durch wiederholte Schwankungen der Einstrahlung hervorgerufen wurde.

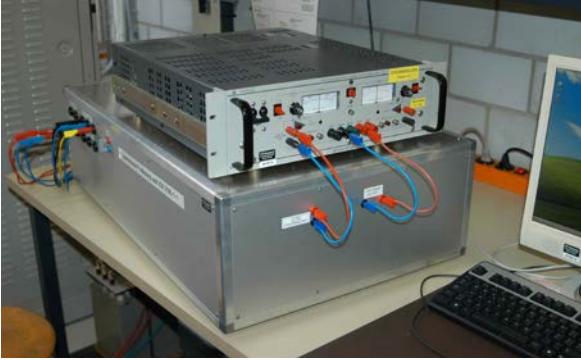
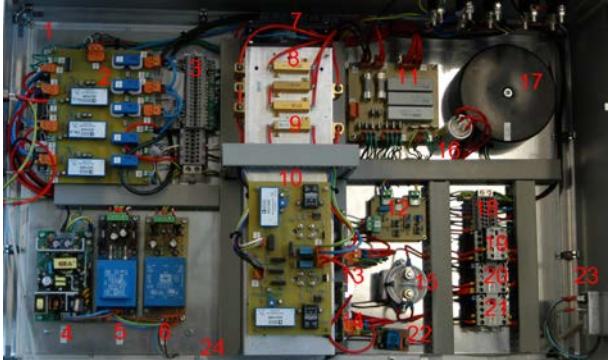
<p>Abb. 1-49: Im Rahmen zweier Semester- und Bachelorarbeiten in 2009 und 2010 entwickeltes Testgerät für automatische Fehlerstrommessungen nach VDE 126-1-1 auf der DC-Seite von trafolosen PV-Wechselrichtern. Oben auf dem Gerät ist der für die Erzeugung des variablen kapazitiven Ableitstromes notwendige Leistungsverstärker zu erkennen.</p>	<p>Abb. 1-50: Innenansicht des (im Rahmen zweier Semester- und Bachelorarbeiten in 2009 und 2010) entwickelten Testgerätes für automatische Fehlerstrommessungen nach VDE 126-1-1 auf der DC-Seite von trafolosen PV-Wechselrichtern.</p>

Die für solche Messungen verwendete Prinzipschaltung wurde bereits in [4] eingehend dargestellt. Im Rahmen zweier Semester- und Bachelorarbeiten wurde in den Jahren 2009 und 2010 ein automatisches Fehlerstrom-Testgerät entwickelt, das zusammen mit einem Solargenerator-Simulator, der AC-Netzersatzquelle und einem Leistungsverstärker diese Tests unter Computersteuerung automatisch durchführt und die Messergebnisse dokumentiert [B1],[B2]. Das dabei entwickelte Gerät wurde im Rahmen dieses Projektes noch etwas verbessert und ist nun einsatzfähig. Abb. 1-49 zeigt das realisierte Gerät von aussen und Abb. 1-50 von innen.

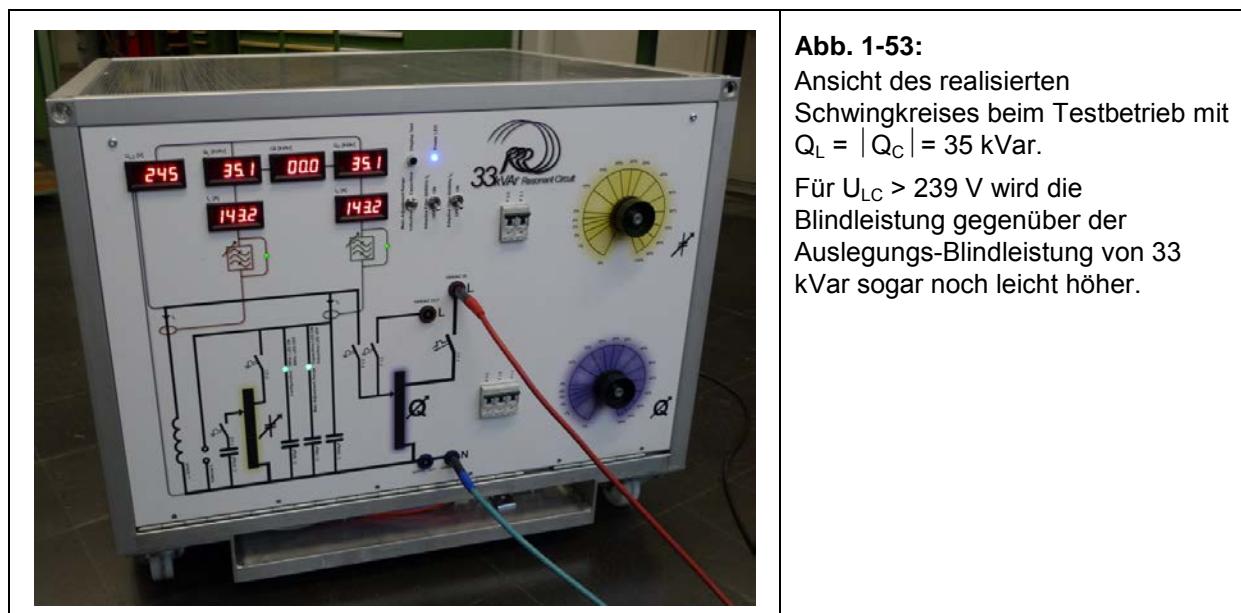
Abb. 1-52 zeigt das Blockschema eines solchen Schwingkreises. Die Regelung der Blindleistung erfolgt dabei durch einen Variac (Variation von U_{LC}), der eine Parallelschaltung zwischen einer Induktivität und einer relativ grossen Kapazität speist. Ein Teil der Kapazität ist dabei mit Hilfe eines zweiten Variacs regelbar, so dass die Blindleistungen Q_L und Q_C in den von den Normen geforderten Grenzen einstellbar sind.

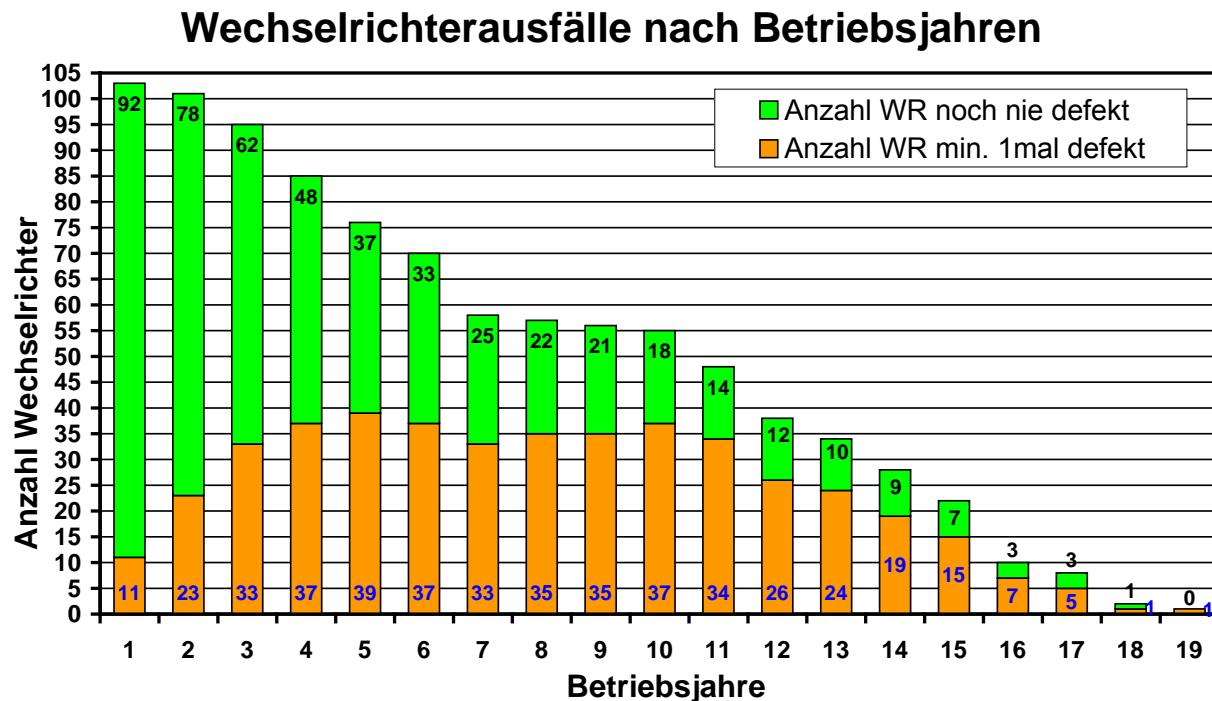
Abb. 2-3: Betriebsdauer Wechselrichter bis zum ersten Defekt

Abb. 2-3 zeigt die Anzahl Wechselrichter, die nach einer bestimmten Betriebszeit noch keinen Defekt erlitten haben (grün, oben) und die Anzahl Geräte, die in dieser Zeit bereits einen oder mehrere Defekte erlitten haben (gelb, unten), die eine Reparatur erforderten.

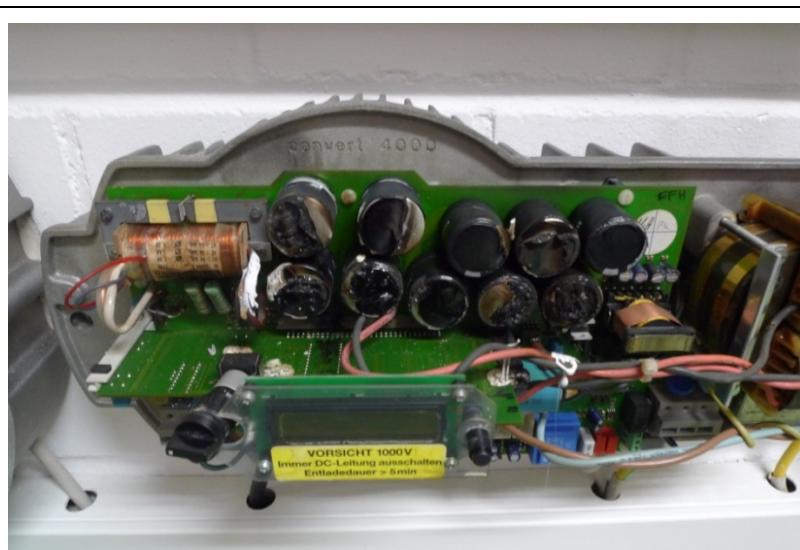
Abbildung 2-4:
Vom Brand betroffener
Wechselrichter Convert 4000
mit explodierten
Kondensatoren.

Am 22.6.2010 fiel um 20:00 im Alters- und Pflegeheim Burgdorf der Wechselrichter der Anlage APH7 aus. Der Ausfall hatte einen Brandalarm zur Folge. Die Kondensatoren explodierten und ein Teil des Gehäuses schmolz (siehe Abb. 2-4 und 2-5). Erstaunlich ist, dass der Vorfall nicht etwa um die Mittagszeit bei grosser Einstrahlung geschah, sondern am Abend.

Es war Glück, dass nichts Schlimmeres geschah und kein grösserer Brand entstand, der möglicherweise sogar auf andere Wechselrichter übergegriffen hätte. Der betroffene Wechselrichter hatte ein Gehäuse mit einem Deckel aus Kunststoff, der teilweise durchgeschmolzen. Ein Gehäuse aus Metall wäre bei gravierenden elektrischen Fehlfunktionen und Bränden innerhalb eines Wechselrichters wahrscheinlich besser.

Das betroffene Gerät wurde kurz darauf durch einen SolarMax 4000CX ersetzt, der seither einwandfrei funktioniert.

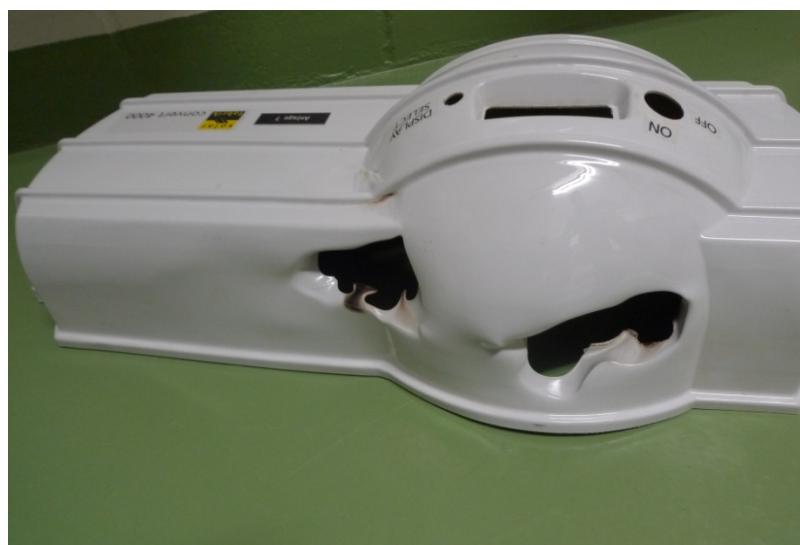
Abbildung 2-5:
Durchgeschmolzenes
Gehäuse des vom Brand
betroffenen Wechselrichters
Convert 4000.

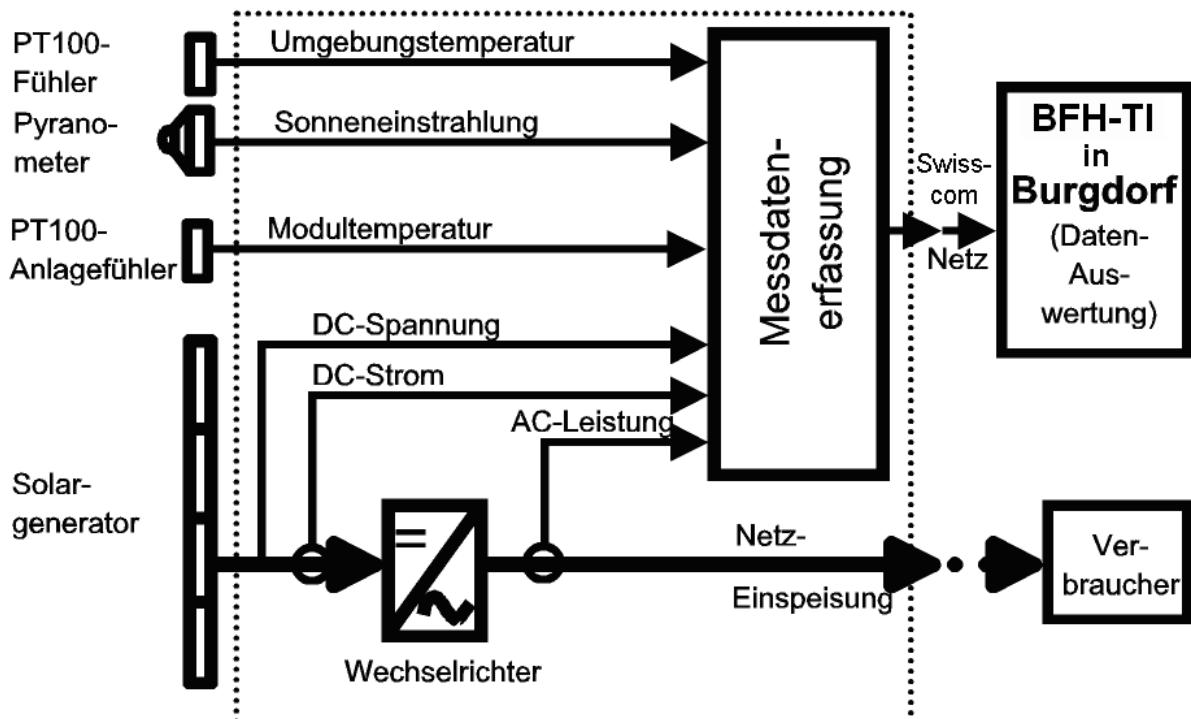
Abbildung 3-1: Blockschaltbild einer typischen Anlage mit Feinmesssystem

Die BFH-TI in Burgdorf führt seit 1992 Langzeitmessungen an vielen netzgekoppelten Photovoltaikanlagen durch. Bei momentan zehn Photovoltaikanlagen findet eine Feinmessung statt. Dabei werden Sonneneinstrahlung in die Modulebene (mit Pyranometer und zum Teil auch mit Referenzzelle), Solarzellen- und Umgebungstemperatur, Gleichstrom, Gleichspannung, ins Netz eingespeiste Wirkleistung und die Netzspannung in kurzen Intervallen (z.B. alle 2 Sekunden) gemessen und als 1- oder 5-Minuten-Mittelwerte abgespeichert. In Abb. 3-1 ist ein Blockschaltbild von einer typischen Feinmessanlage dargestellt.

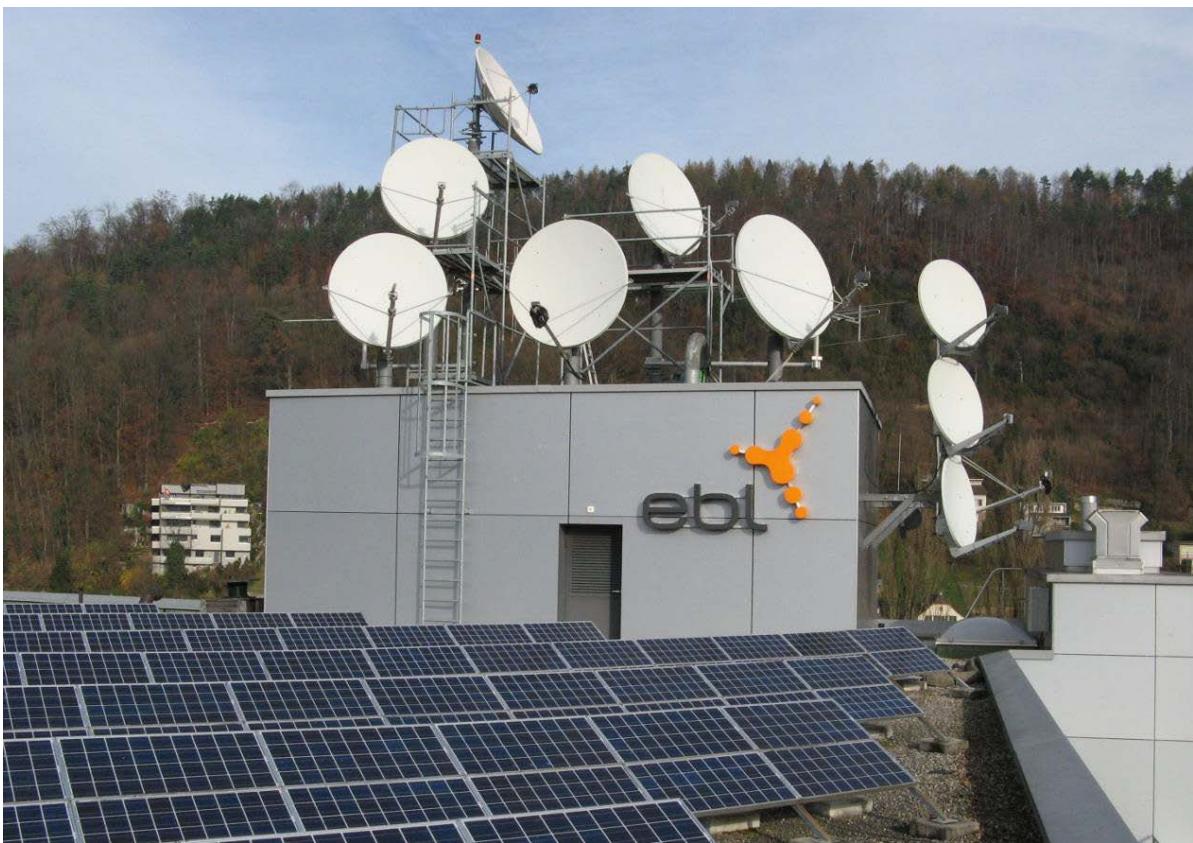
Abb. 3-10: Ansicht der Anlage EBL Liestal
 (wird seit Umbau am Morgen durch Antennen beschattet).

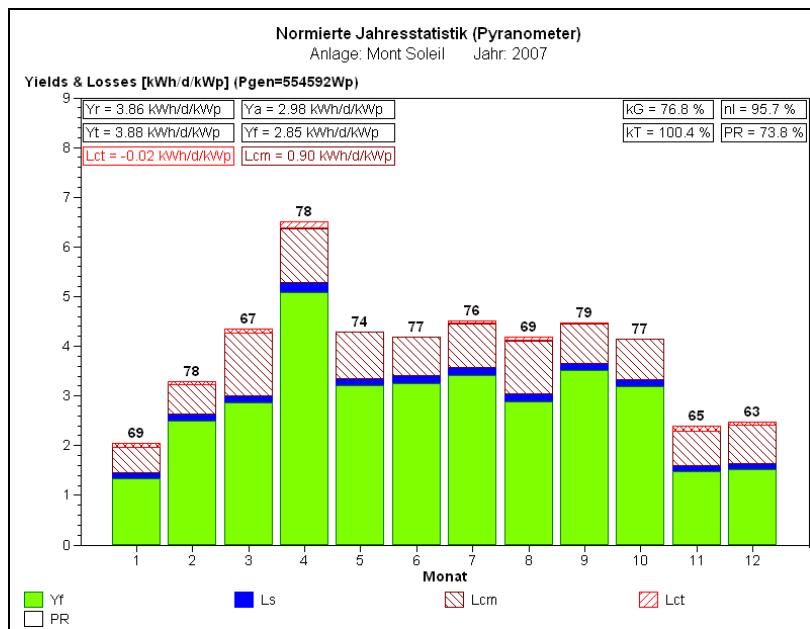
Abb. 3-38: Normierte Jahresstatistik Mont Soleil 2007

Die Abbildungen 3-38 bis 3-40 zeigen die normierten Jahresstatistiken in den Jahren 2007 – 2009 der Anlage Mont Soleil.

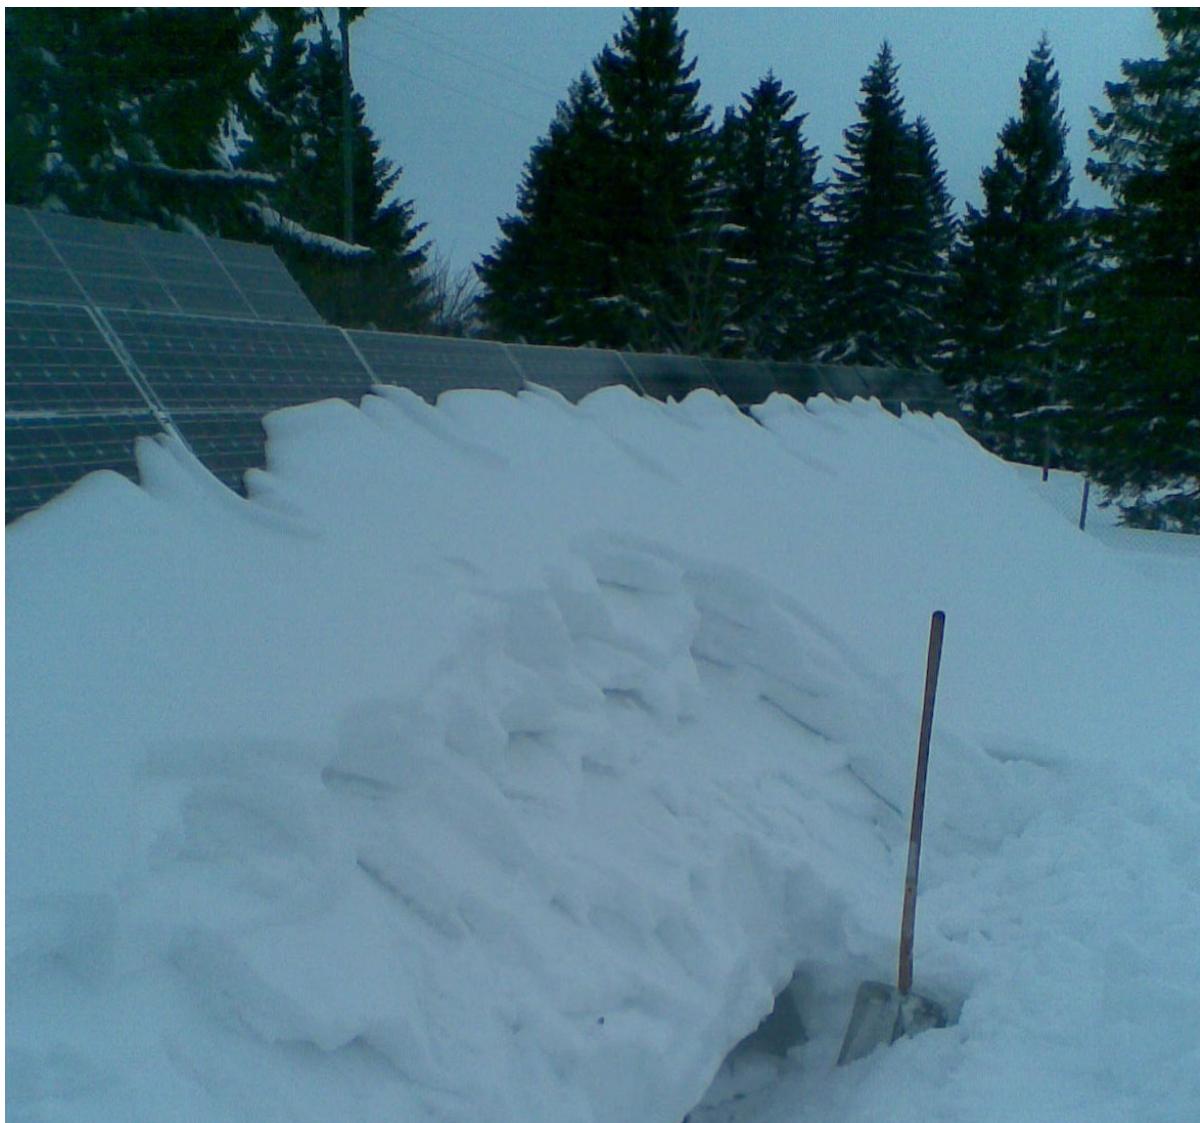
Abb. 3-41:

Ansicht eines der 109 Teilgeneratoren der PV-Anlage Mont Soleil am 8. März 2009. Er ist bis fast ganz oben mit einer dicken Schneeschicht bedeckt, die aber teilweise bereits nach unten abgerutscht ist und dort wie in [3] gezeigt vor allem ganz unten den Schneedruck erhöht. Das Speichervolumen für den vielen Schnee in diesem schneereichen Winter 2008/09 ist ungenügend. Die Probleme wären weniger gravierend, wenn die Module höher montiert wären.

Im Februar und März sowie im Dezember war die Energieproduktion durch längere Schneebedeckungen stark beeinträchtigt. Im Frühjahr 2009 traten deshalb sogar Defekte an vielen der verwendeten rahmenlosen Solarmodule Siemens M55 auf (siehe Abb. 3-41 bis 3-44). PR ist deshalb deutlich tiefer als 2007 und 2008.

Im schneereichen Winter 2008/2009 sind an einigen PV-Anlagen Schäden aufgetreten. Bereits in früheren Jahren wurden an einzelnen Modulen der Anlage Mont Soleil nach der Schneeschmelze abgebogene Aussenteile festgestellt und Schneedruckschäden vermutet [4]. Der formelle Beweis, dass es sich um Schneedruckschäden handelt, konnte jedoch erst im sehr schneereichen Winter 2008/2009 erbracht werden. In diesem Winter wurden an der Anlage Mont Soleil 35 ungerahmte Module zerstört und (am 22.3.2009) sogar ein Erdchluss im Solargenerator verursacht (siehe Abb. 3-41 bis 3-44). Es ist zu berücksichtigen, dass neben der vom Schneefall selbst herrührenden Schneehöhe an höher gelegenen Standorten zusätzlich auch lokale Schneeanhäufungen durch Windverfrachtungen möglich sind.

Offensichtlich ist das Glas der bei Mont Soleil verwendeten rahmenlosen Module (Laminate) für den bei dieser Neigung ($\beta = 50^\circ$) bei der Anlage Mont Soleil möglichen maximalen Schneedruck etwas zu schwach, so dass in schneereichen Wintern Schäden auftreten können.

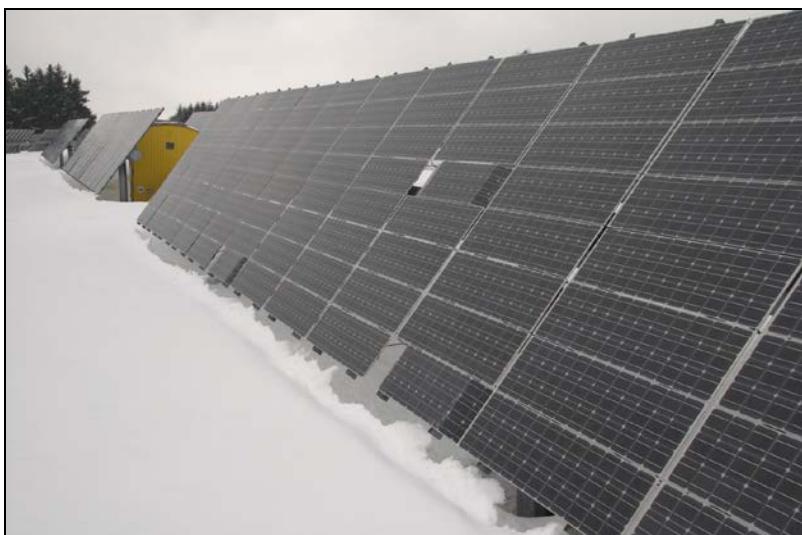
Abb. 3-42:

Ansicht eines andern, bereits schneefreien Teilgenerators der PV-Anlage Mont Soleil Ende März 2009. Durch den starken Schneedruck sind unten zwei Module beschädigt (abgeknickt) und sogar in der Mitte hat ein Modul dem Schneedruck nicht standgehalten [3].

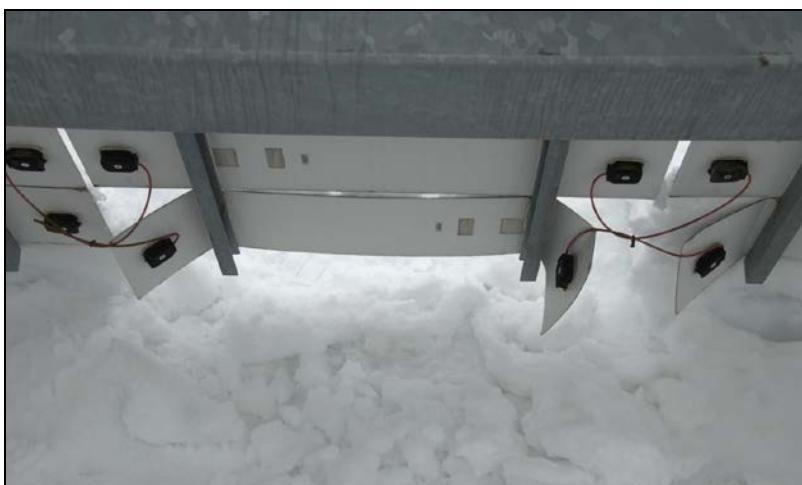
Abb. 3-43:

Detailansicht eines durch Schneedruck beschädigten rahmenlosen Moduls der PV-Anlage Mont Soleil. Wie die meisten beschädigten Module liegt es in der untersten Reihe, wo der Schneedruck am grössten ist (vergl. Bild 3-41). Das Laminat ist in der Mitte durchgebogen und die beiden über die Tragschiene ragenden Aussenteile sind einfach abgeknickt [3].

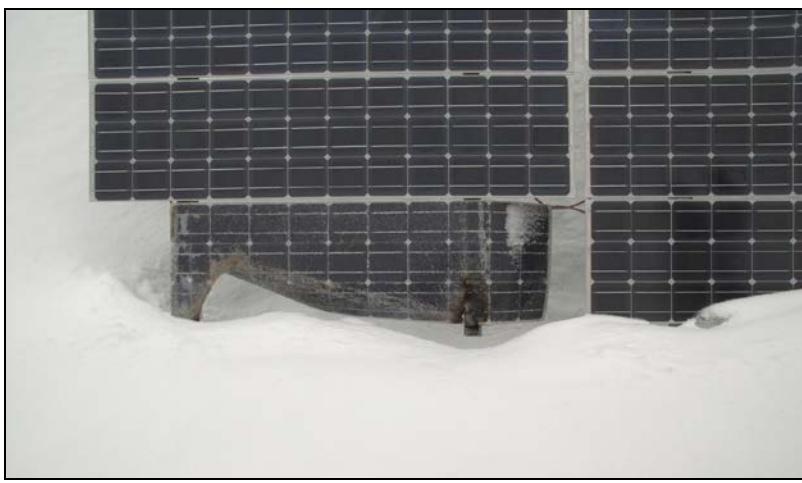
Abb. 3-44:

Detailansicht des durch Schneedruck beschädigten rahmenlosen Moduls der PV-Anlage Mont Soleil, das den Erdschluss verursacht hat (Schmorstelle rechts unten). Auch dieses Modul liegt in der untersten Reihe, also dort, wo der Schneedruck am grössten war. Das Laminat ist nicht nur an beiden Aussenteilen, sondern hier auch im Mittelteil nach hinten abgeknickt [3].

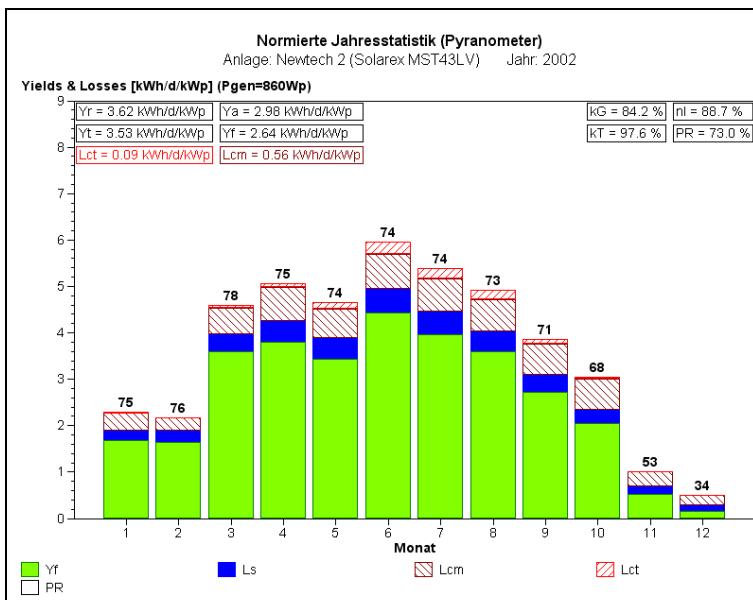
Abbildung 3-50:
Normierte Jahresstatistik 2002
der a-Si-Tandemzellen-Anlage
Newtech 2 mit Solarex MST 43-LV

k_G und PR sind wegen der Initialdegradation deutlich tiefer als bei Newtech 1.

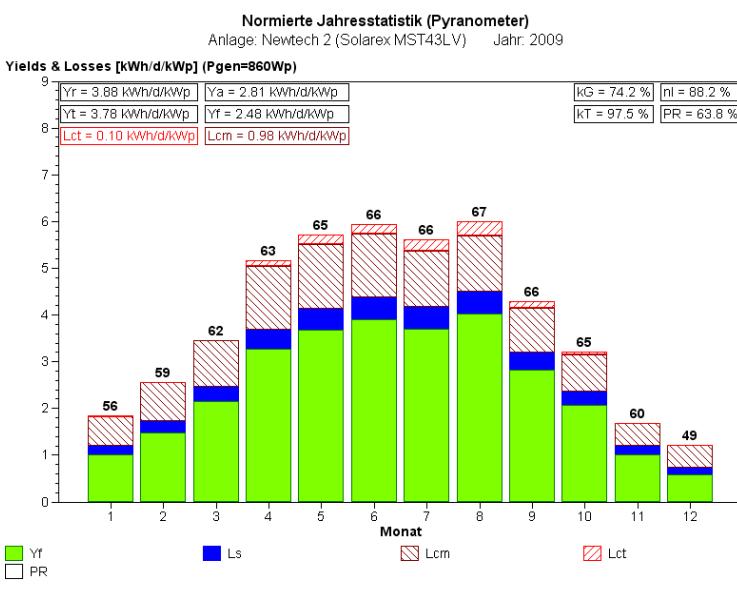
Abbildung 3-52:
Normierte Jahresstatistik 2009
der a-Si-Tandemzellen-Anlage
Newtech 2 mit Solarex MST 43-LV

Die weitere Degradation gegenüber 2006 ist aber relativ bescheiden. Gegenüber 2002 beträgt die Gesamtdegradation nun etwa 12%.

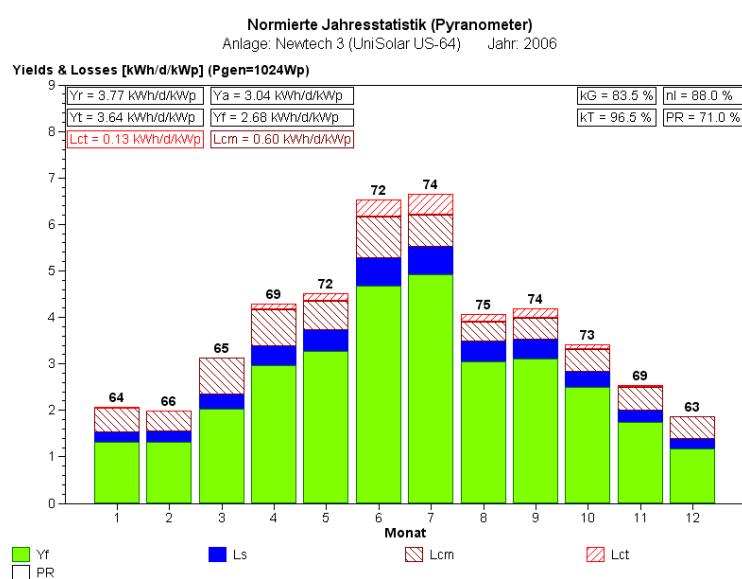
Abbildung 3-54: Normierte Jahresstatistik 2006 der a-Si-Tripel- Anlage Newtech 3 mit Unisolar US-64

Dank der thermischen Isolation auf der Rückseite im Herbst 2003 konnte die weitere Degradation seit diesem Zeitpunkt fast gestoppt werden. Die zwischen 2002 und 2006 registrierte Degradation von k_G liegt im Bereich von etwa 7,5%.

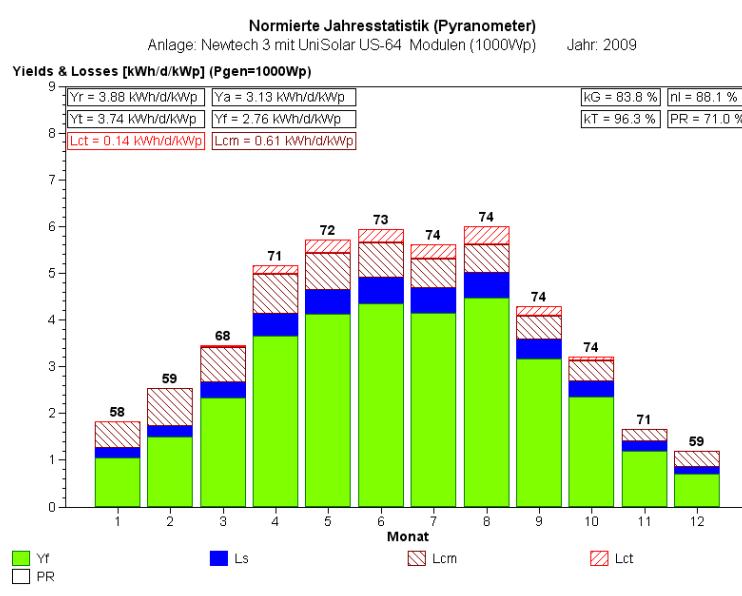
Abbildung 3-55: Normierte Jahresstatistik 2009 der a-Si-Tripel- Anlage Newtech 3 mit Unisolar US-64

Gegenüber 2006 trat kaum eine messbare weitere Degradation auf. Die thermische Isolation auf der Rückseite wirkt sich somit günstig auf den Energieertrag aus.

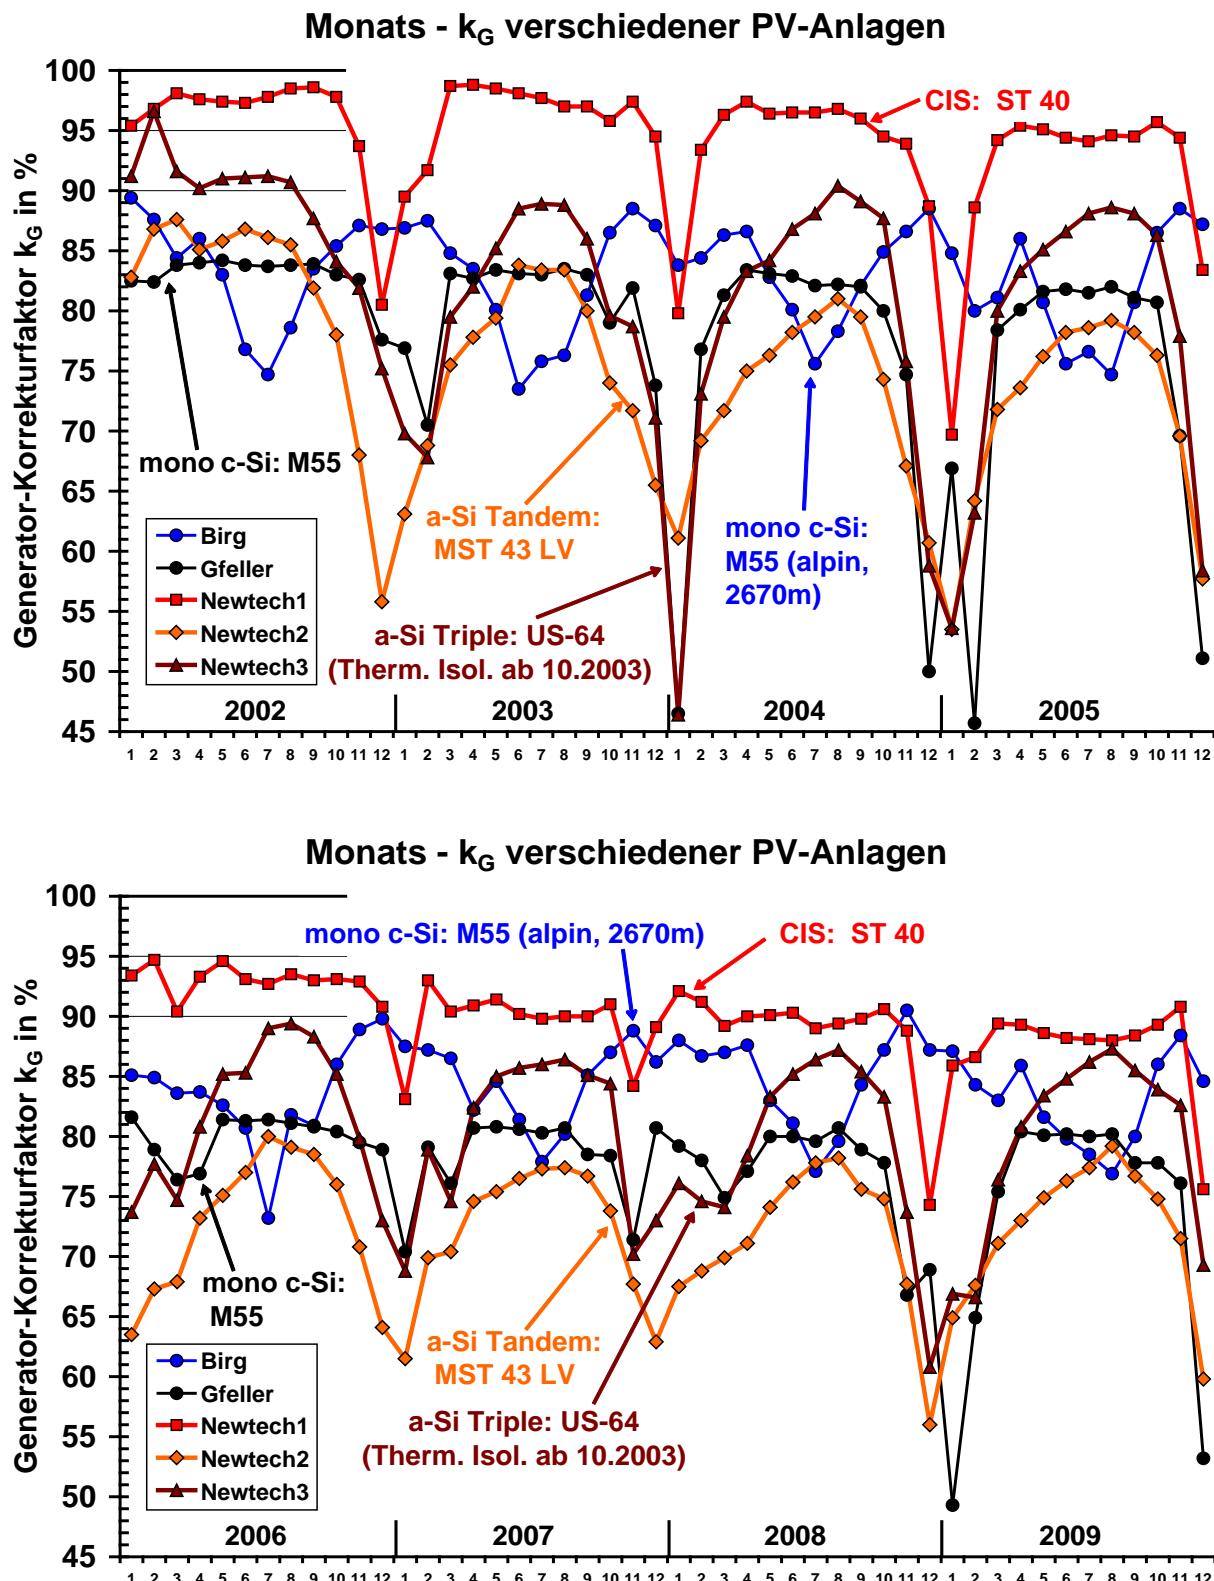
Abb. 3-56: Monats-Generator-Korrekturfaktor k_G der drei Newtech-Anlagen in den Jahren 2002 – 2009 im Vergleich zu zwei mono-c-Si-Anlagen (eine Anlage in Burgdorf auf 540 m und eine hochalpine Anlage in den Alpen auf 2670 m) [3].
Anstellwinkel: Newtech-Anlagen $\beta = 30^\circ$, Anlage Gfeller $\beta = 28^\circ$, Birg $\beta = 90^\circ$.
Bei einer idealen Anlage sollte $k_G = 100\%$ sein.

In Abb. 3-58 ist der Verlauf der P_{MPP_STC} -Werten der drei Anlagen sichtbar. Trotz den beschriebenen Ungenauigkeiten ist die Tendenz der Degradation sichtbar (siehe auch Abb. 3-56 und 3-57). Wie in diesen Abbildungen ist bei den amorphen Anlagen (Newtech 2+3) auch die Regeneration in den warmen Sommermonaten durch thermisches Annealing deutlich sichtbar.

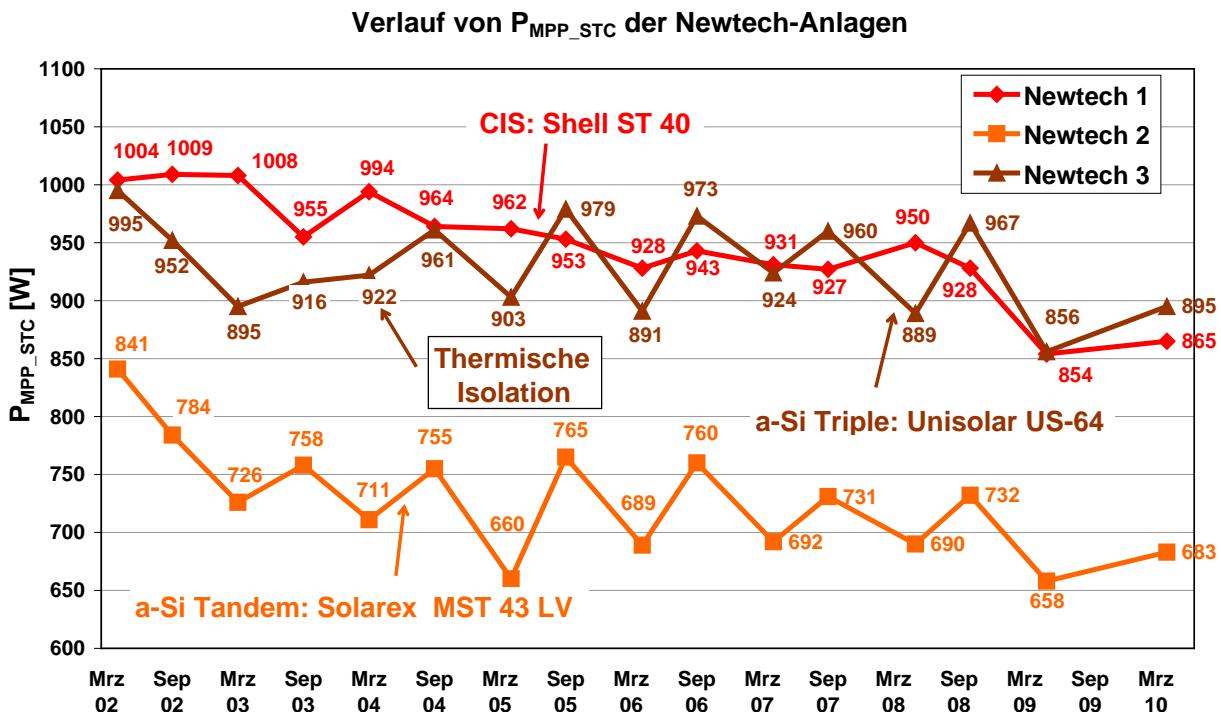
Abbildung 3-58: Verlauf der aus den Messungen berechneten P_{MPP_STC} -Werte

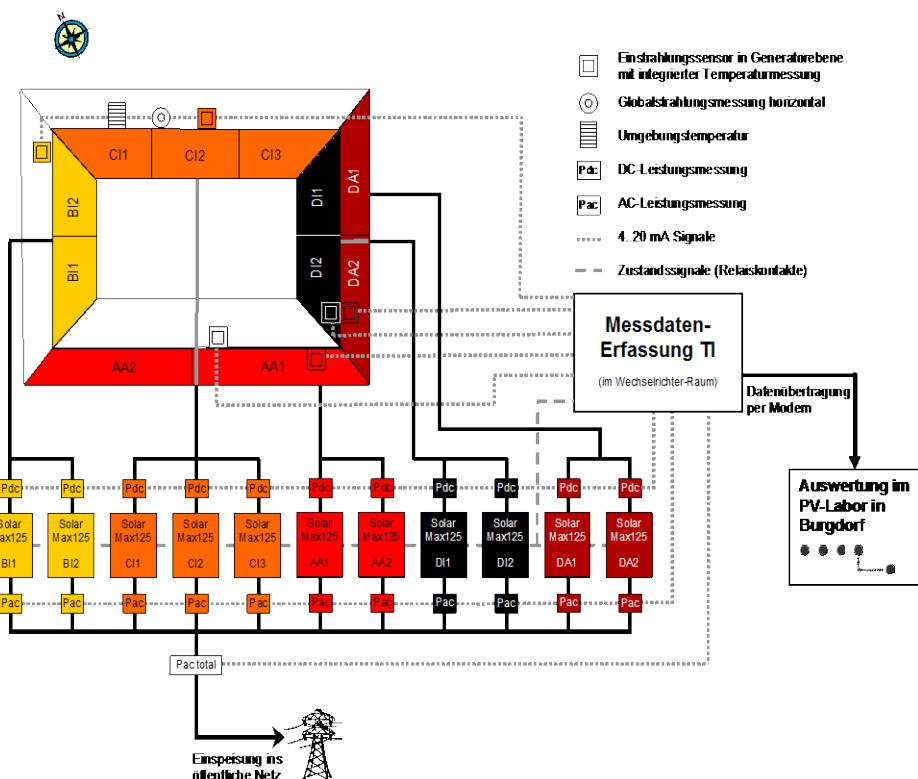
Abbildung 3-76: Blockschema der Messeinrichtung nach dem Ausbau auf 1,342 MWp.

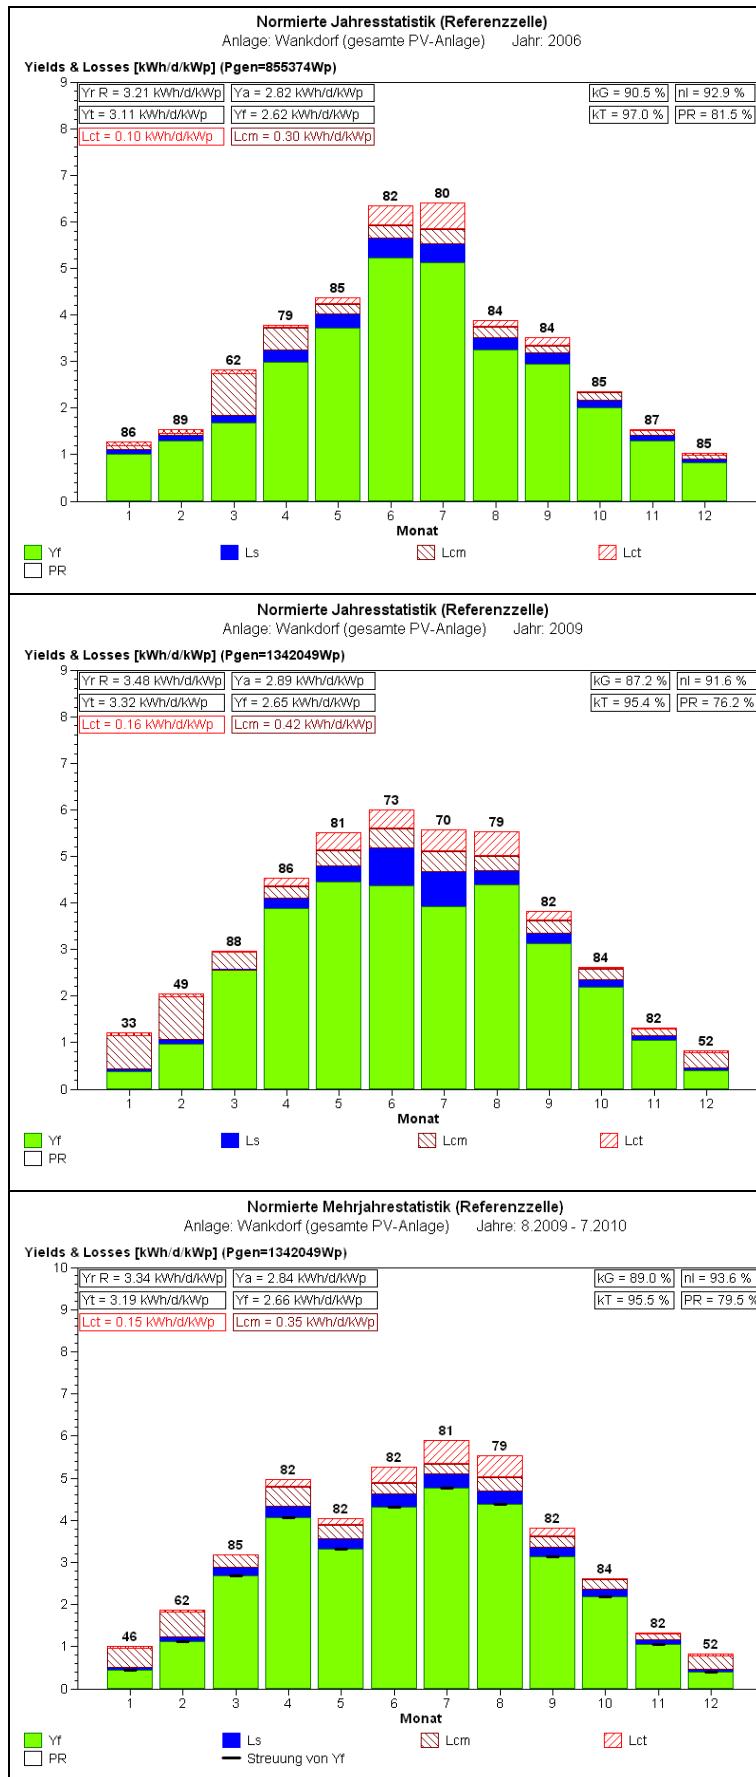
Abbildung 3-77:
Normierte Jahresstatistik 2006 der PV-Anlage Wankdorf Stade de Suisse (855 kWp)

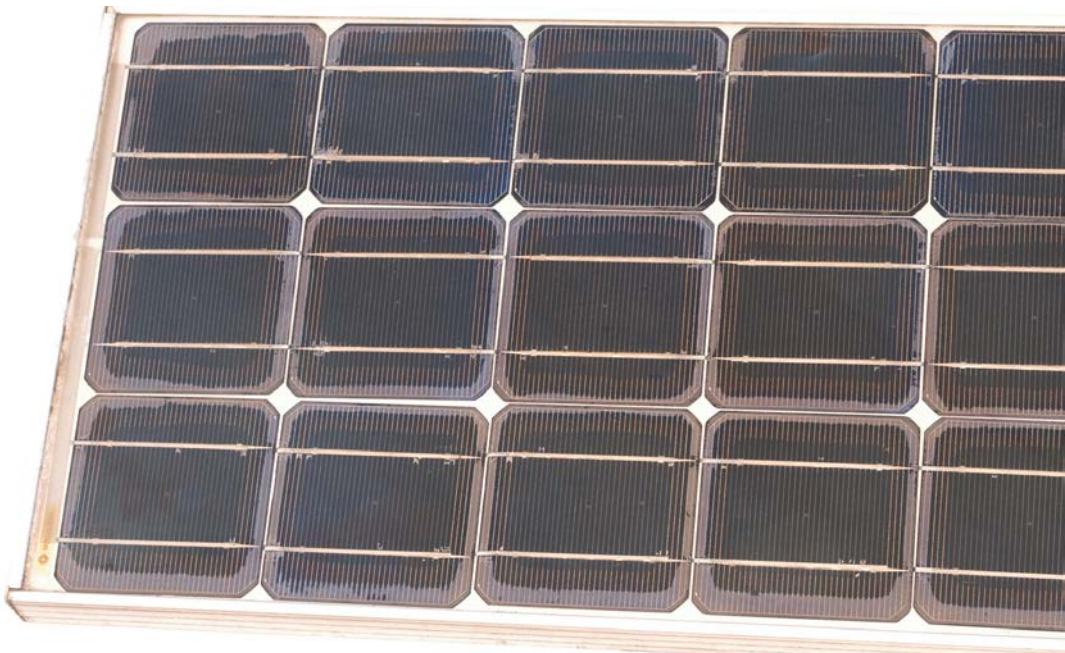
Abb. 4-8:

Trübungen der Solarzellen an einem gereinigten Modul M55, die sich vom Rand der Solarzellen gegen innen ausbreiten und ebenfalls eine Leistungsminderung bewirken (siehe Abb. 4-9) [3].

I-U und P-U-Kennlinien eines neuen und eines Solarmoduls M55 mit Randtrübung. Das neue Modul stammt aus einem kleinen Lagerbestand von Reservemodulen, das Modul mit Randtrübung ist das in Bild 4-8 gezeigte Modul sowohl in verschmutztem Zustand (mehrere Jahre nicht gereinigt) als auch in gereinigtem Zustand. Auch dieses Modul wurde während etwa 18 Jahren als Teil eines Solargenerators im MPP betrieben. Nebenbei bemerkt: In verschmutztem Zustand betrug die Leistungsreduktion bei diesem Modul über 10% [3].

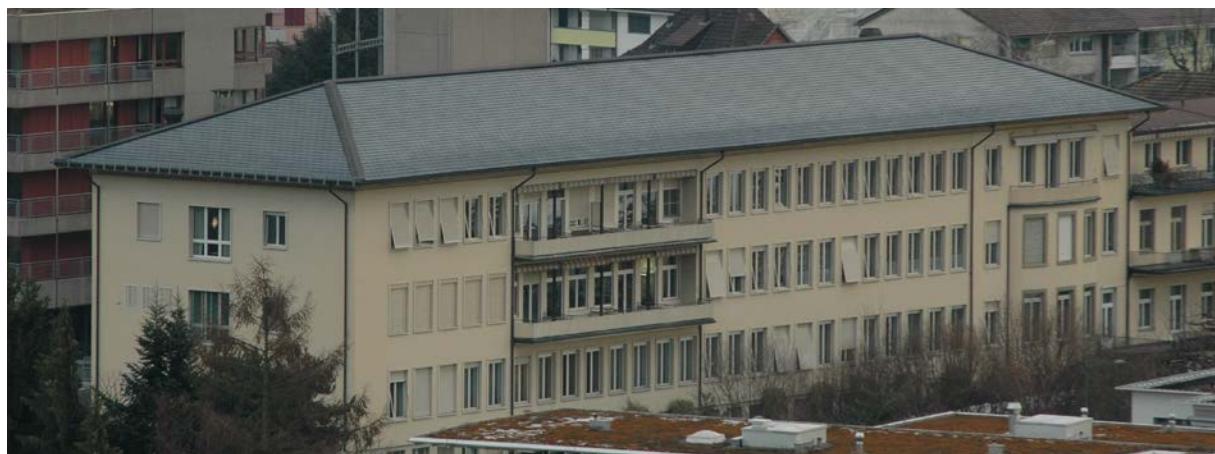
Abb. 4-10:

Dach des Regionalspitals Emmental (RSE) in Burgdorf mit sehr schön ins Dach integrierter PV-Anlage mit Solardachziegeln Sunslates.

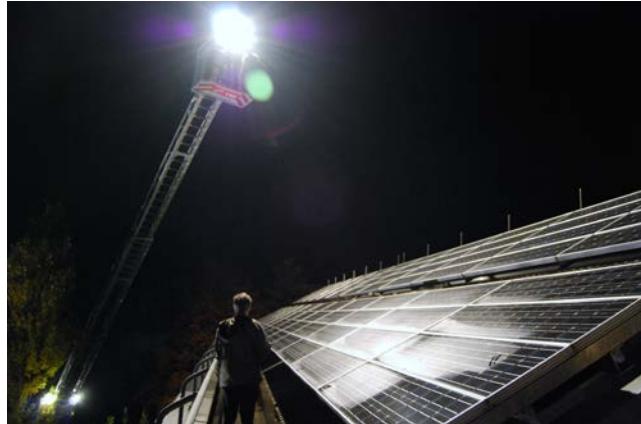
Abb. 7-1:

Situation am Solargenerator bei Beleuchtung des PV-Generators der Teilanlage West der PV-Testanlage der BFH-TI durch zwei Scheinwerfer von je 1 kW am 27.10.2010 im Abstand von wenigen Metern durch die Feuerwehr Burgdorf. Die vorne liegenden Module werden relativ stark (teilweise mit Bestrahlungsstärken bis gegen 150 Lux) bestrahlt, die weiter entfernt liegenden Arrays in grösserem Abstand aber viel schwächer.

Um das Problem nicht nur an einem kleinen Modell, sondern an einer grösseren Anlage in der Praxis zu untersuchen, wurden am Abend des 27.10.2010 mit der Feuerwehr Burgdorf eingehende Beleuchtungsversuche am Solargenerator der PV-Testanlage der BFH-TI auf dem Elektrotechnikgebäude in Burgdorf durchgeführt (Situation siehe Abb. 7-1 bis 7-3, Resultate siehe Abb. 7-4 bis 7-7).

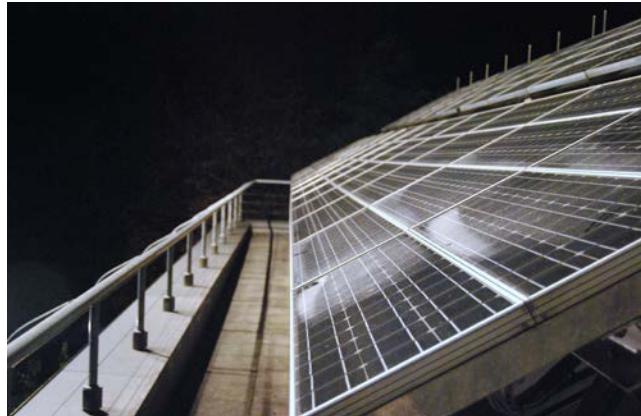
Abb. 7-2:

Detailaufnahme bei Beleuchtung des Solargenerators der Teilanlage West der PV-Testanlage der BFH-TI durch zwei Scheinwerfer von je 1 kW. Trotz dem Einsatz von zwei in leicht verschiedene Richtungen strahlenden Scheinwerfern ist es relativ schwierig, einen ausgedehnten Solargenerator einigermassen homogen zu bestrahlen.
