Schlussbericht Februar 2011

Photovoltaik Systemtechnik PVSYSTE

2007 - 2010

Photovoltaik Systemtechnik

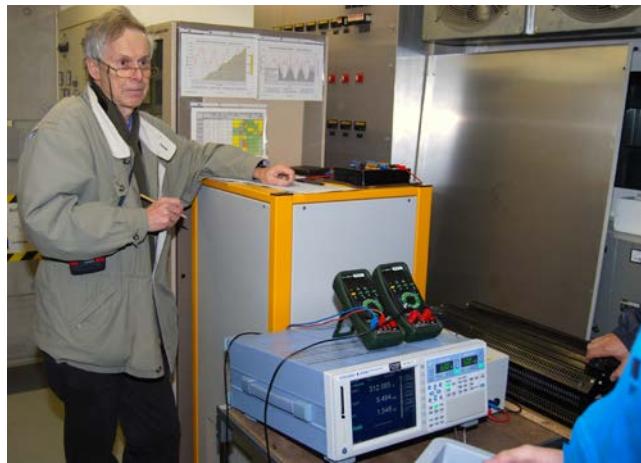
Abb. 7-3:

Da Kennlinienmessgeräte für die nächtlichen Kennlinienmessungen unter Scheinwerferlicht wegen der sehr kleinen Ströme ungeeignet sind, erfolgte die Messung konventionell durch Belastung des Solargenerators mit variablen, relativ hochohmigen Widerständen.

Um das Problem nicht nur an einem kleinen Modell, sondern an einer grösseren Anlage in der Praxis zu untersuchen, wurden am Abend des 27.10.2010 mit der Feuerwehr Burgdorf eingehende Beleuchtungsversuche am Solargenerator der PV-Testanlage der BFH-TI auf dem Elektrotechnikgebäude in Burgdorf durchgeführt (Situation siehe Abb. 7-1 bis 7-3, Resultate siehe Abb. 7-4 bis 7-7).
