DACHANLAGE TURNHALLE WIESENDANGEN MIT AMORPHEN DÜNNSCHICHTZELLEN

Schlussbericht

Datum: 14. März 2008

BFE-Projektnummer: 101788 / 152202

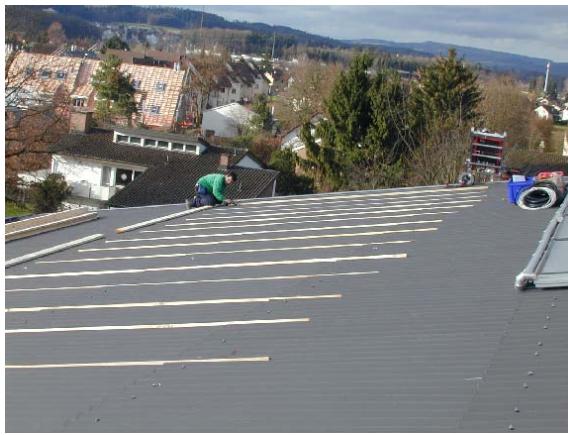
Figur 1: Lattenrost auf das bestehende Dach

Die Pilotanlage besteht aus 42 Biosol XXL-Dünnfilmmodulen mit je 130 Wp Leistung. Die Module wurden auf das bestehende Eternitdach aufgesetzt. Letzteres wird somit zum Unterdach, wodurch für die Dachdichtheit keine zusätzlichen Risiken bestehen. Dies ist im vorliegenden Fall wichtig, weil die Dachneigung nur rund 10° beträgt. Der Solrif-Rahmen gewährleistet erst ab einer Dachneigung von 15° eine dichte Dachhaut. Die Module bedecken eine Fläche von ca. 85 m² mit einer totalen Nennleistung von 5.46 kWp.

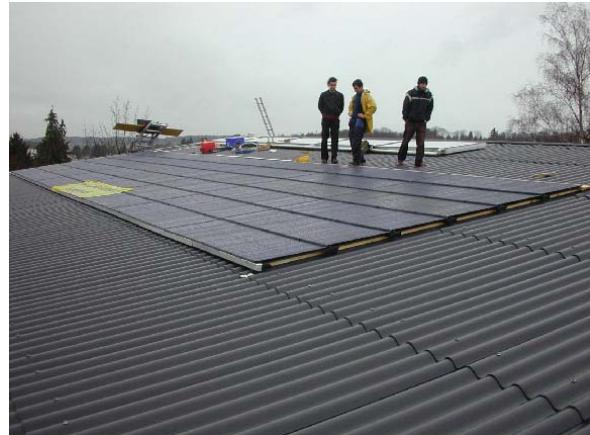
Figur 2: Fertig verlegte Generatorfläche

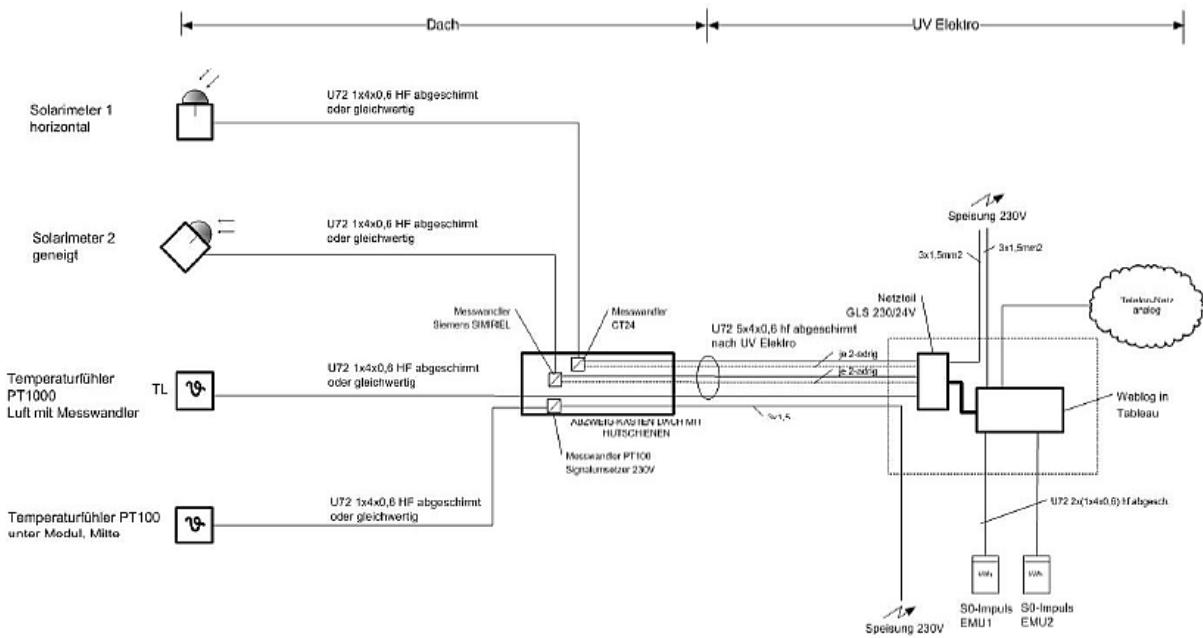
Fig. 3: Fließschema der Messeinrichtung

Nach dem Bau wurde eine umfangreiche Messeinrichtung bei der Anlage eingerichtet, um die Performance messen zu können. Gemessen wird in viertelstündlicher Auflösung die Produktion der zwei Wechselrichter, die Lufttemperatur, die Modultemperatur und die Einstrahlung. Fotos der Messapparaturen siehe Fig. 3 bis 7. Alle Daten werden von einem Datenlogger „WEBlog PRO“ (siehe Fig. 7) erfasst, gespeichert und täglich per Email an Enecolo übermittelt. In Tabelle 1 sind alle Messgeräte beschrieben. Ein detaillierter Plan der Messeinrichtungen befindet sich in Anhang B, ein Fließschema in Figur 3.

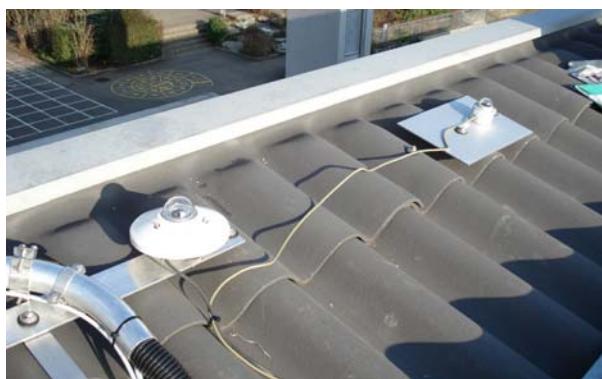
Figur 4: Pyranometer horizontal und in Modulebene

Von der Globalstrahlung horizontal konnten keine verlässlichen Messwerte erzeugt werden. Nach mehreren erfolglosen Kalibrierungsversuchen wurde schliesslich entdeckt, dass der Messumwandler beim Pyranometer einen Defekt aufweist. Da bereits mehrere Monate Messzeit vorüber waren wurde darauf verzichtet, den Messwandler auszutauschen. Die Messung der Globalstrahlung in die Modulebene funktionierte praktisch von Anfang an zuverlässig, somit sind trotzdem Strahlungsdaten für die Datenanalyse vorhanden.

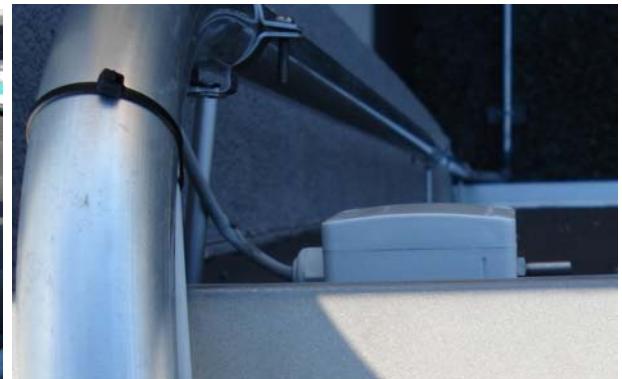
Figur 5: Messwandler auf dem Dach

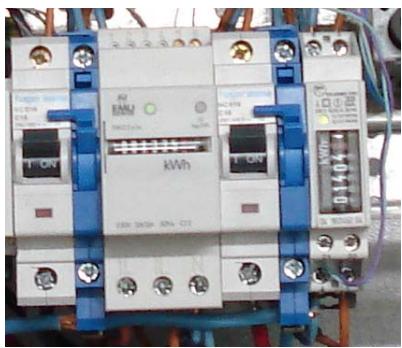
Figur 6: Energiezähler

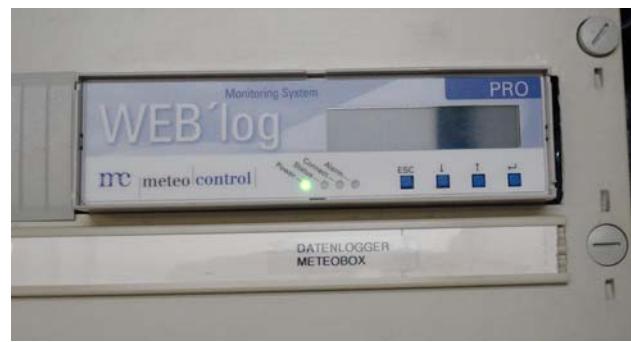
Figur 7: Datenlogger WEB'log PRO

Hauptsächlich für die Messprobleme verantwortlich war eine undichte Stelle im Dach der Turnhalle. Dadurch konnte bei Regenwetter Wasser bis in den Schaltschrank im Keller der Turnhalle durchdringen und auf den Datenlogger tropfen. Das führte immer wieder zu Störungen des Datenloggers und zweimal sogar zu einem Defekt, so dass der Datenlogger ausgetauscht werden musste.

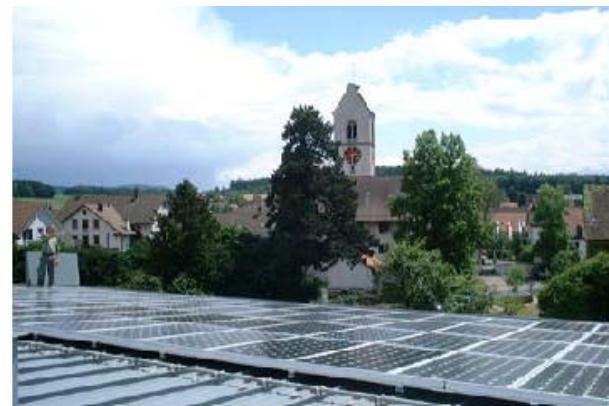
Figur 9: Foto der PV-Anlage Werkhof

Die Performance Ratio wird mit der bereits bestehenden Anlage „Werkhof Wiesendangen“ verglichen. Diese PV Anlage mit kristallinen Solarmodulen ist nur ca. 150 Meter von der Anlage „Turnhalle Wiesendangen“ entfernt (siehe Figur 8). Beim Werkhof wird die stündliche Produktion der Wechselrichter mit dem System SPYCE gemessen. Einstrahlung und Temperatur werden dagegen nicht erfasst. In Tabelle 2 sind die technischen Daten der beiden Anlagen aufgelistet. Da sie eine ähnliche Ausrichtung und Neigung sowie Einbausituation haben, sind allfällige Unterschiede im spezifischen Ertrag zu einem grossen Teil auf Unterschiede im Modulwirkungsgrad zurückzuführen. Weil für beide Anlagen Stundenwerte der Energieproduktion vorhanden sind, werden für einige ausgewählte Tage auch detaillierte Vergleiche der Tagesverläufe vorgenommen. Zusätzlich wird der Ertrag beider Anlagen in Abhängigkeit der Einstrahlung und Temperatur gesetzt und verglichen. Dabei wird angenommen, dass die Einstrahlung auf die geneigte Ebene und die Lufttemperatur bei den beiden Anlagen praktisch identisch sind.

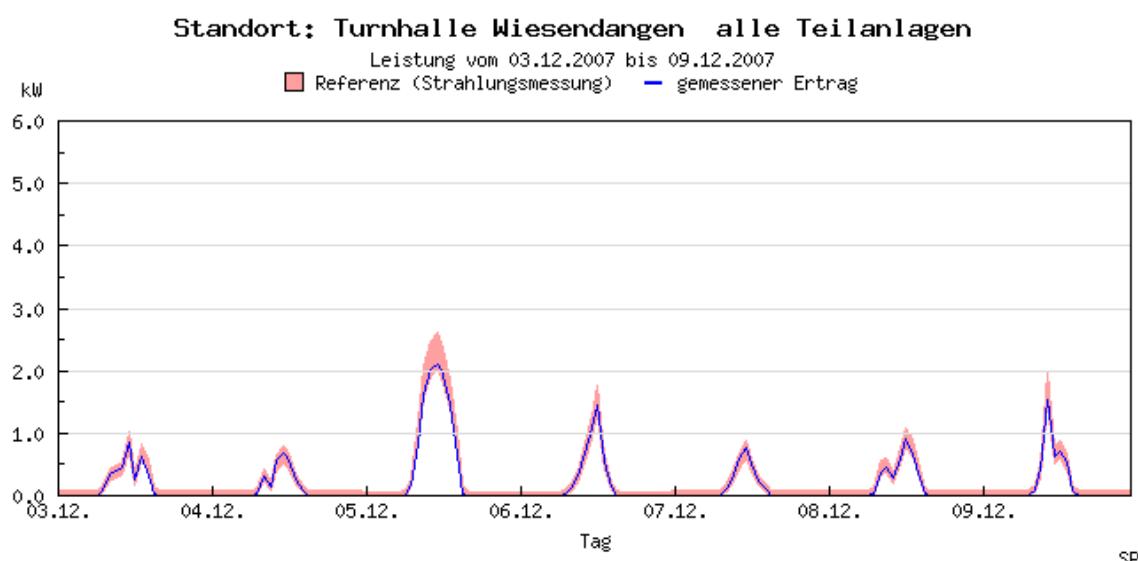
Figur 12: Visualisierung des Anlagenertrags in SPYCE (Quelle: www.spyce.ch)

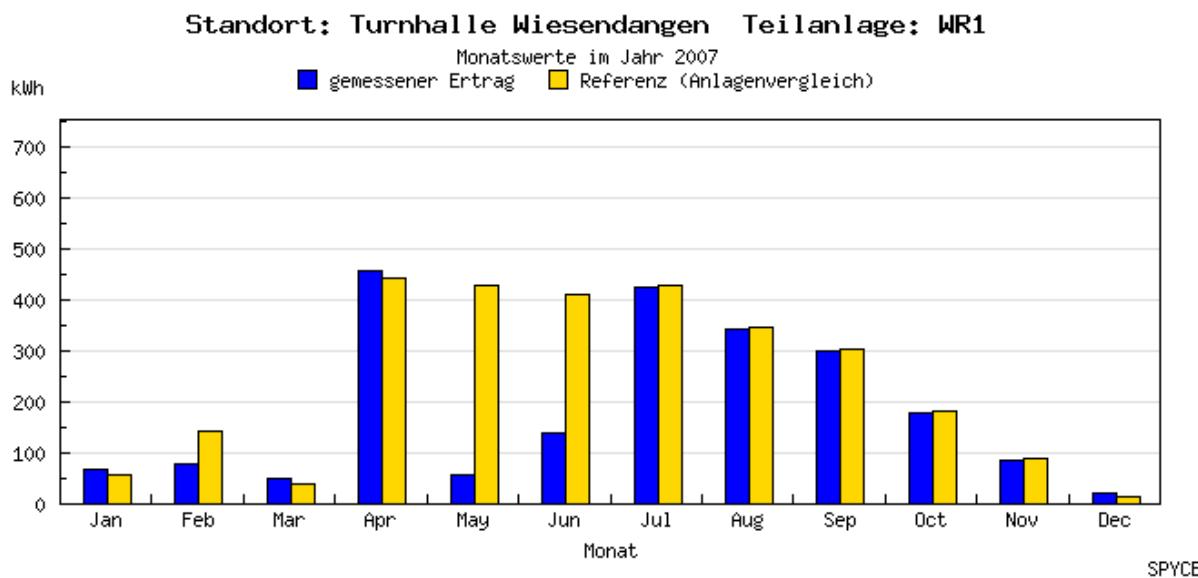
Figur 13: Visualisierung des Anlagenertrags in SPYCE (Quelle: www.spyce.ch) Unterschiede zwischen gemessenem Ertrag und Referenzwert entstanden vor allem durch Messlücken (siehe Figur 15)

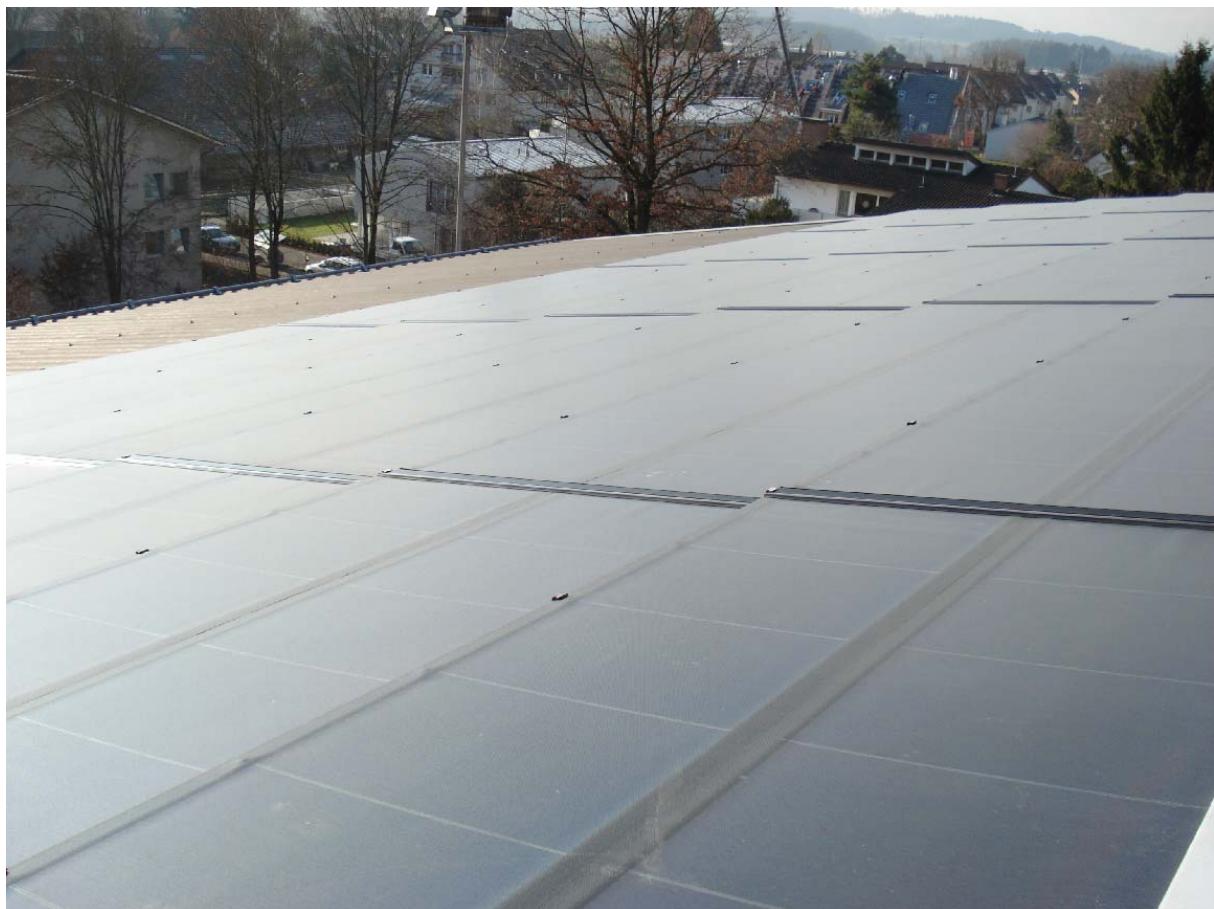
Figur 14: Foto der Anlage Turnhalle Wiesendangen mit Biosol XXL-Elementen (Quelle: Enecolo AG)

Die Firma BE Netz war verantwortlich für den reibungslosen Ablauf. Der Bau der Anlage mitsamt der zugehörigen Installationsarbeiten verlief ohne Probleme. Die Anlage konnte technisch wie auch gestalterisch gut an die bestehende Dachhaut angepasst werden und zeigt keine störende Wirkung (siehe Figur 14).

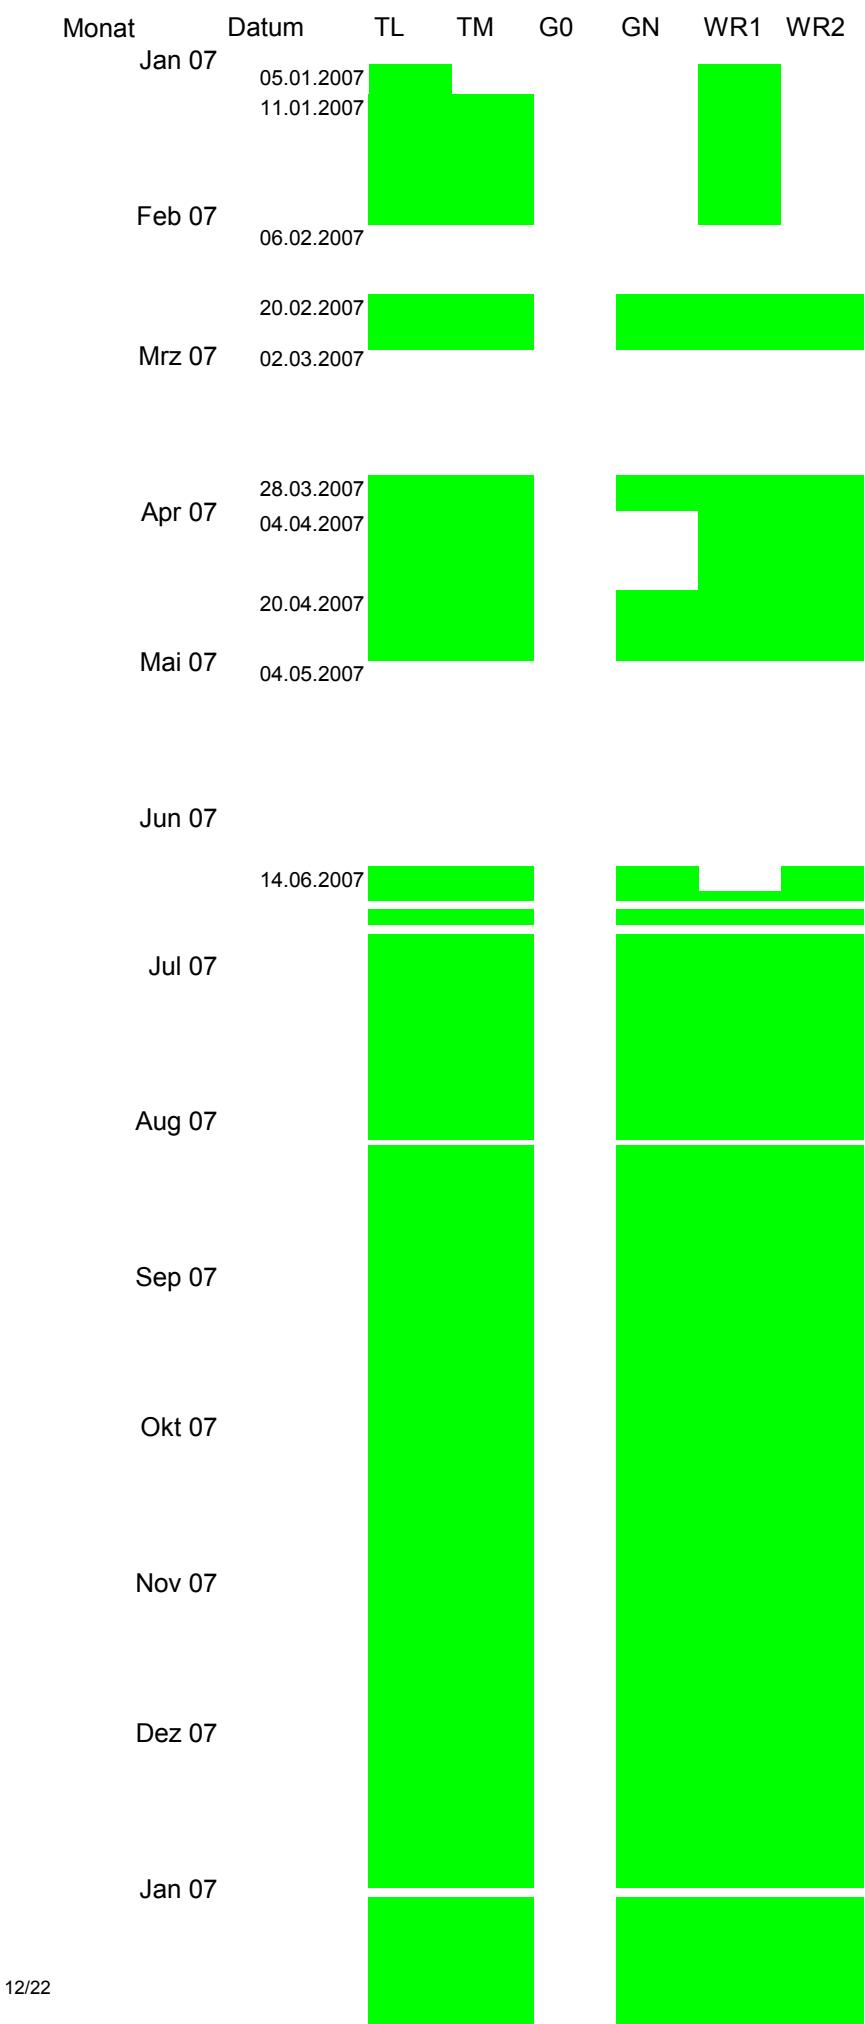
Figur 15: Angabe der Zeiträume mit Messdaten.
TL: Lufttemperatur;
TM: Modultemperatur;
G0: Globalstrahlung auf die Horizontale;
GN: Globalstrahlung auf die geneigte Ebene

Der Datenlogger wurde am 5. Januar 2007 in Betrieb genommen. In den folgenden Wochen und Monaten gab es immer wieder Schwierigkeiten mit der Messung und dem Datenlogger, so dass erst seit Juni 2007 alle Messwerte ohne Unterbrechung vorhanden sind. Tabelle 3 enthält ein Störungs- und Arbeitsprotokoll für die Messungen. In Figur 14 ist aufgezeigt, für welchen Zeitraum welche Messdaten vorliegen.

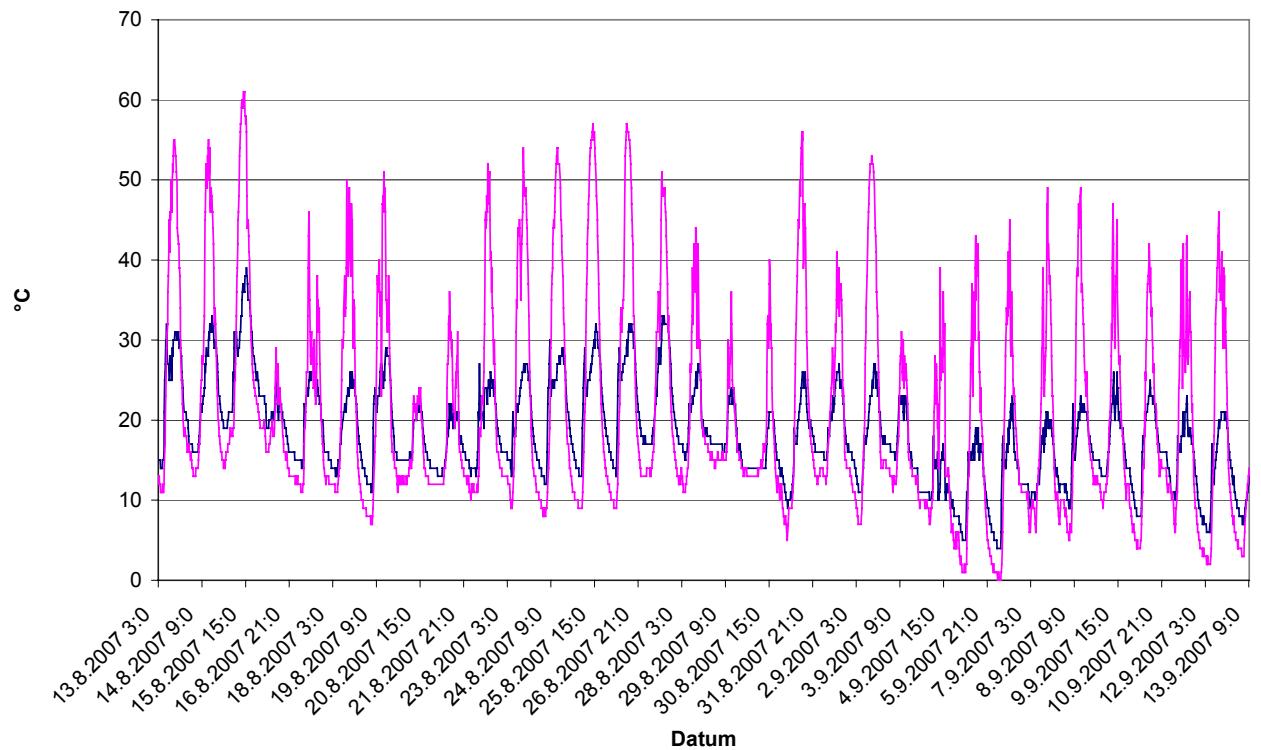
Figur 16: Messdaten der Lufttemperatur (blau) und der Modultemperatur (pink)

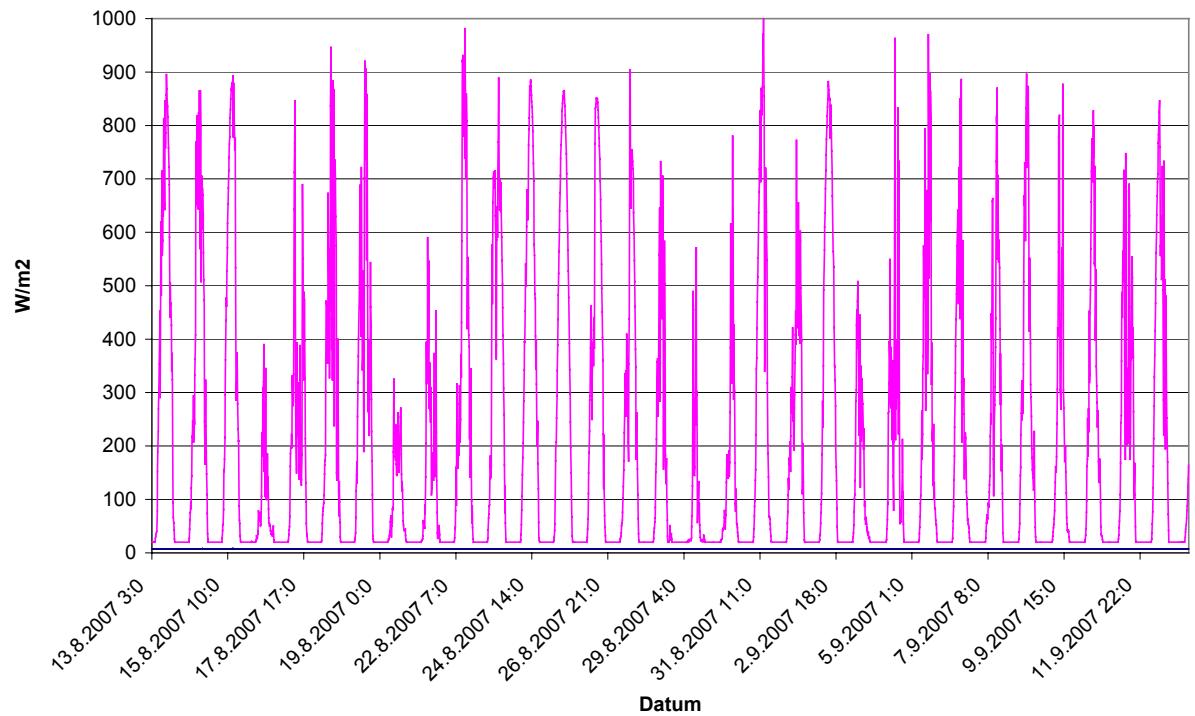
Figur 17: Auszug aus den Messdaten der Globalstrahlung in die Modulebene

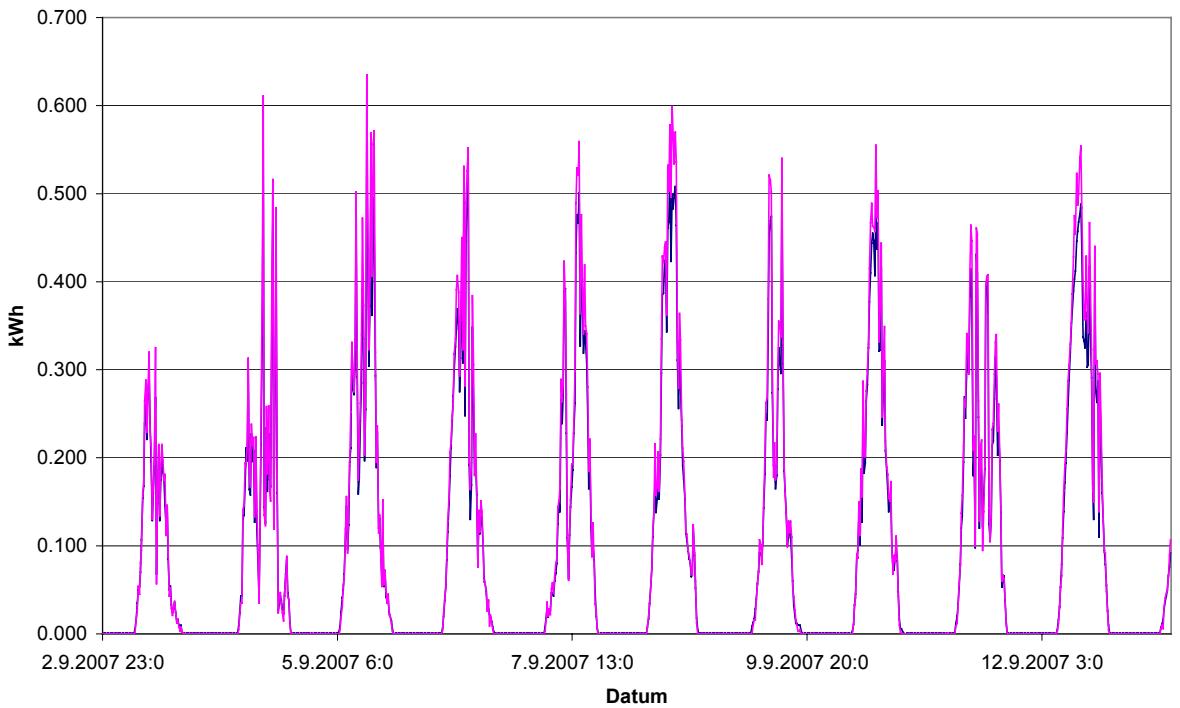
Figur 18: Auszug aus den viertelstündlichen Produktionswerten der beiden Wechselrichter. Pink: Wechselrichter 1 (2860 Wp); blau: Wechselrichter 2 (2600 Wp)

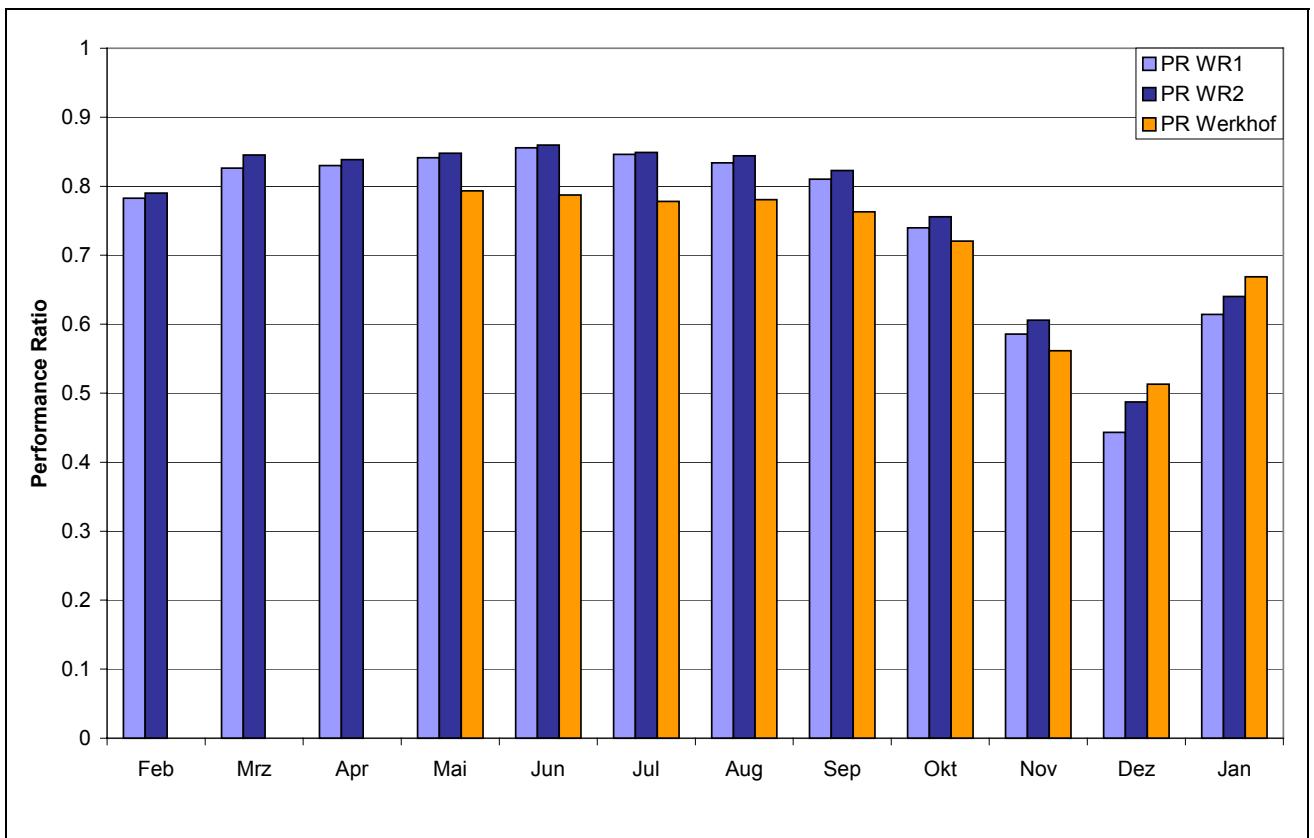
Figur 19: monatliche Performance Ratio der beiden Wechselrichter der Anlage Turnhalle Wiesendangen sowie als Vergleich der Anlage Werkhof in Wiesendangen. Zur Berechnung der PR beim Werkhof wurden die Einstrahlungswerte bei der Turnhalle verwendet, aber mit Meteonorm-Daten auf die Neigung korrigiert.

Beide Wechselrichter der Anlage Turnhalle Wiesendangen weisen im Sommer eine sehr hohe PR von über 0.8 auf. Die PR beider Teilanlagen ist praktisch identisch. Das zeigt, dass die Anlagen einwandfrei funktionieren.

Es zeigt sich, dass der Wechselrichter 2 mit einer Nennleistung von 2600 Wp eine leicht höhere Performance Ratio aufweist als der Wechselrichter 1 mit 2860 Wp (Figur 19). Der Grund für diese Abweichung ist unbekannt. Aufgrund der besseren Auslastung des Wechselrichters mit 2600 Wp wäre eher das Gegenteil zu erwarten gewesen. Trägt man die gemessenen Werte gegen die Einstrahlung und gegen die Temperatur auf (Fig. 20, 21 und 22) ist erkennbar, dass die Anlage mit 2860 Wp eine deutlich höhere Streuung der Werte aufweist als die Anlage mit 2600 Wp. Das könnte darauf hindeuten, dass das MPP-Tracking bei diesem Wechselrichter weniger gut funktioniert. Es ist bekannt, dass der Wirkungsgrad des Wechselrichters auch von der Eingangsspannung abhängt [3]. Da die beiden Teilanlagen verschiedene Generatorspannungen aufweisen, könnte dies die Ursache für die unterschiedliche PR sein. Anzeichen für ein Temperaturproblem oder Abregelung aufgrund von

Der Mittelwert der PR über 12 Monate beträgt bei WR 1 (2860 Wp) 0.78 und bei WR 2 (2600 Wp) 0.79. Gemäss Meteonorm beträgt die Einstrahlung auf die geneigte Ebene im langjährigen Mittel 1192 kWh/kWp/Jahr. Mit den gemessenen PR-Werten ergibt dies eine Jahresproduktion von 930 kWh/kWp für WR 1 und 944 kWh/kWp für WR 2. Für die Gesamtanlage resultieren 937 kWh/kWp/Jahr.

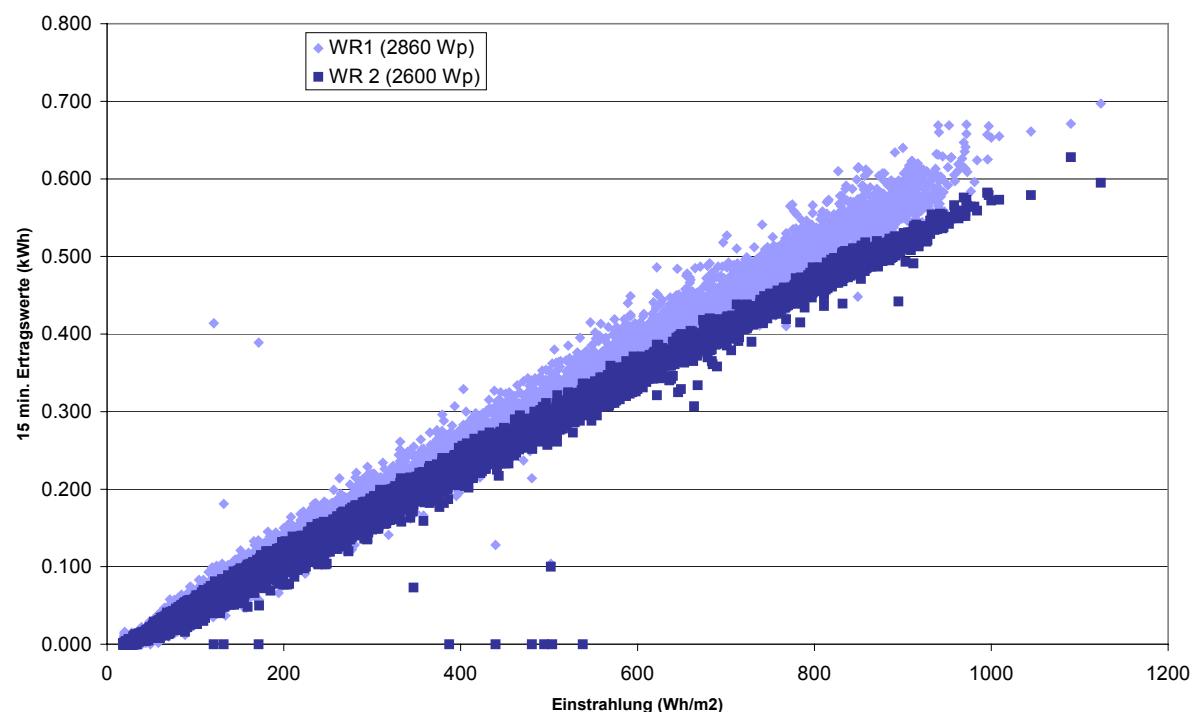
Figur 20: 15 min. Ertragswert der beiden Wechselrichter der Anlage Turnhalle Wiesendangen in Abhängigkeit zur Einstrahlung

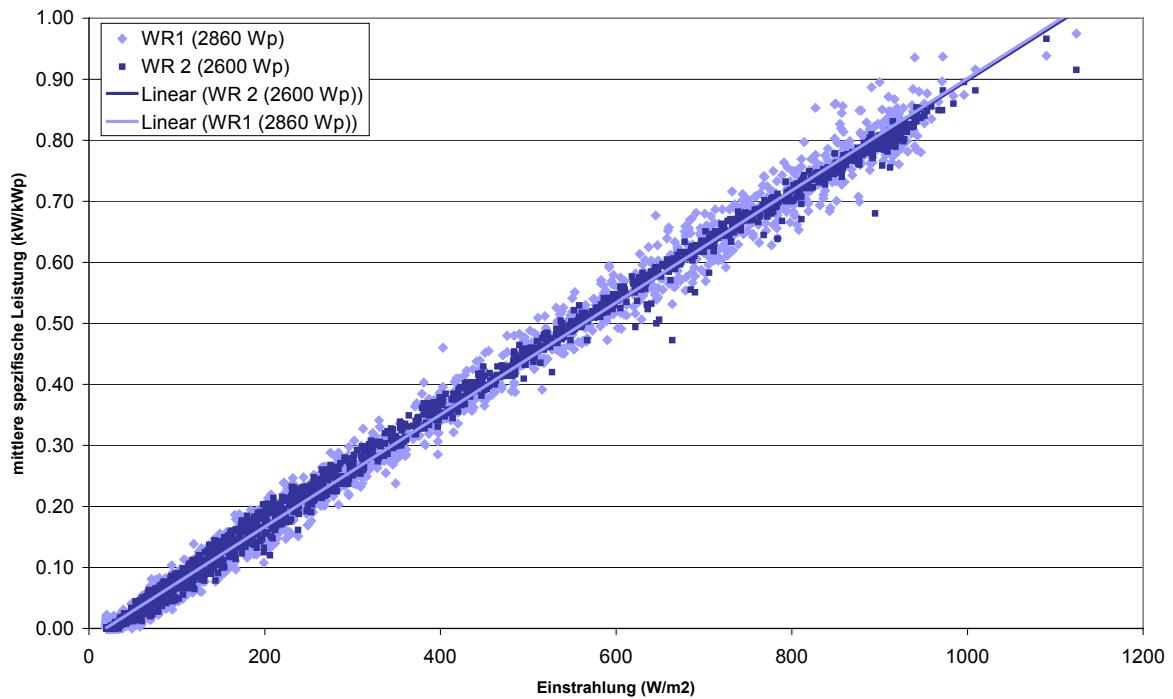
Figur 21: mittlere spezifische Leistung für den Monat Juli 2007 der beiden Wechselrichter der Anlage Turnhalle Wiesendangen in Abhängigkeit zur Einstrahlung

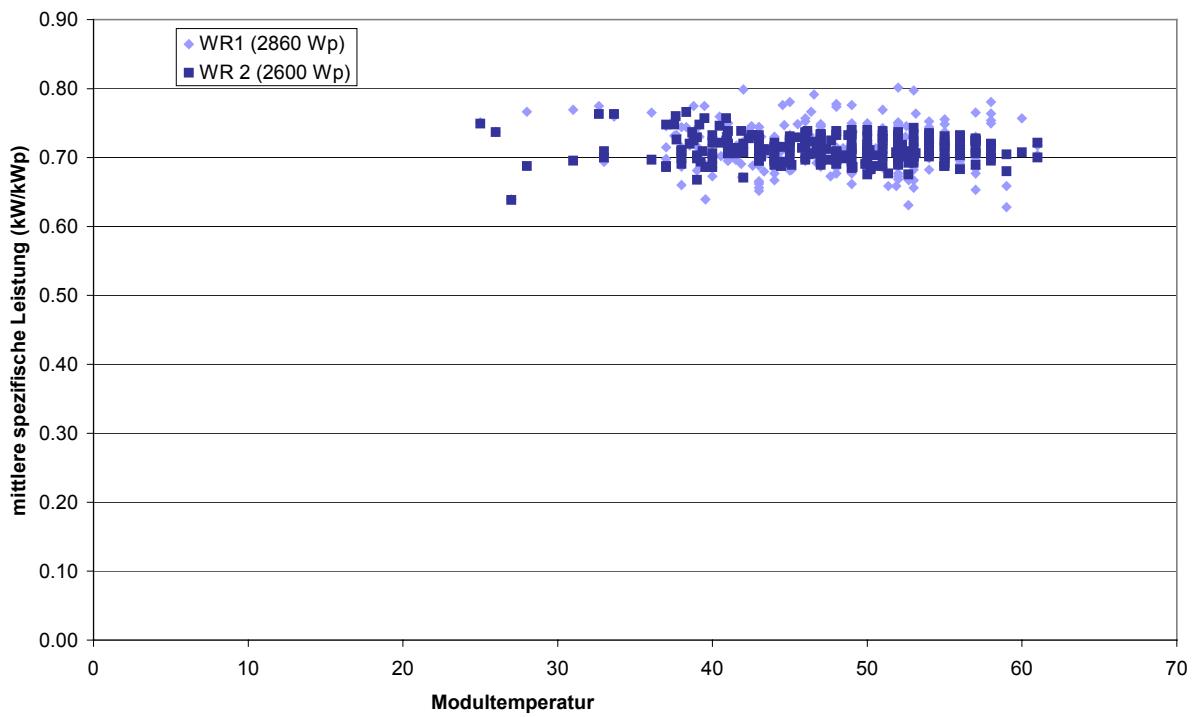
Figur 22: mittlere spezifische Leistung der beiden Wechselrichter der Anlage Turnhalle Wiesendangen in Abhängigkeit zur Lufttemperatur, bei einer Einstrahlung von 800 W/m² ($\pm 3\%$)

Eine Temperaturabhängigkeit der Leistung kann nicht entdeckt werden (Fig. 22). Dagegen zeigt sich, dass die Performance Ratio im Sommer deutlich höher ist als in den Wintermonaten (Fig. 23). Mögliche Gründe für dieses Phänomen sind:

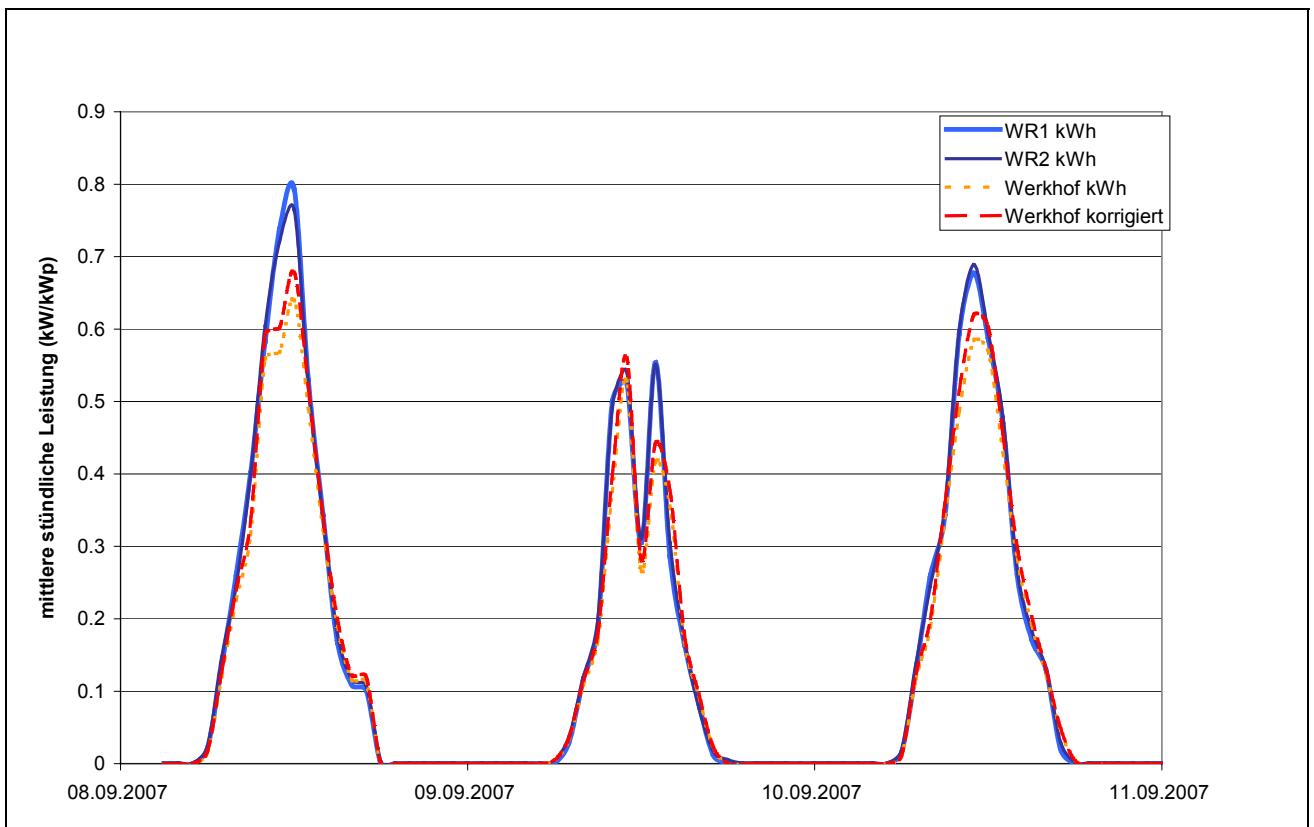
Figur 23: Tagesverläufe der beiden Wechselrichter der Anlage Turnhalle Wiesendangen sowie der Anlage Werkhof. Der Ertrag der Anlage Werkhof wurde nachträglich mit Meteonorm-Daten auf die Neigung von 12° korrigiert

- Saisonale Degradation aufgrund des Staebler-Wronski Effekts bei amorphen Zellen [3]. Diese Degradation tritt nur bei tiefen Temperaturen auf und verschwindet im Frühling mit dem Ansteigen der Temperaturen wieder.
- Tiefere Einstrahlungswerte führen zu einer geringeren Auslastung des Wechselrichters und damit zu einem tieferen Wirkungsgrad. Bei sehr tiefer Einstrahlung wird nicht einmal die Einschaltschwelle des Wechselrichters erreicht.
- Im Winter ist der Sonnenstand tiefer. Dies führt zu einer flacheren Sonneneinstrahlung und damit zu höherer Reflexion am Modulglas
- Schneedeckung führt zu Ertragseinbussen

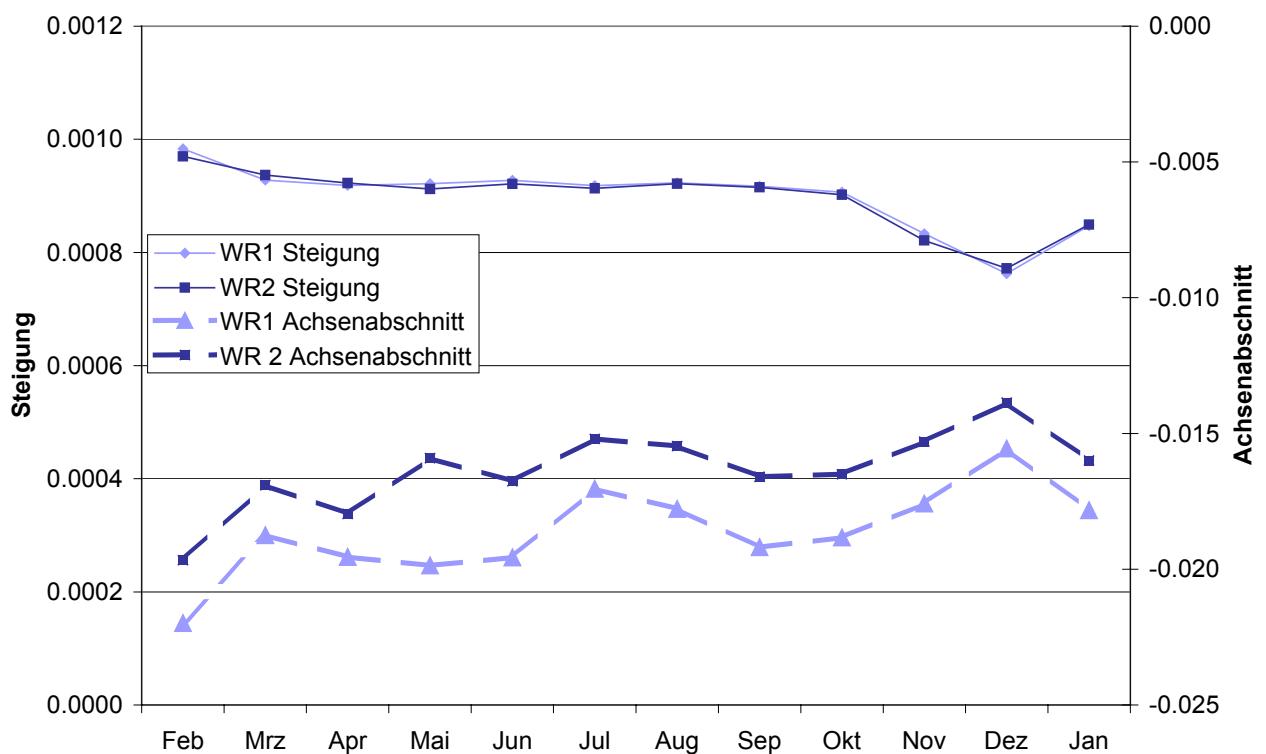
Figur 24: Aus den monatlichen Trendkurven (siehe Figur 20) wurden die jeweilige Steigung und der Achsenabschnitt berechnet. Die Temperatur wurde nicht berücksichtigt.

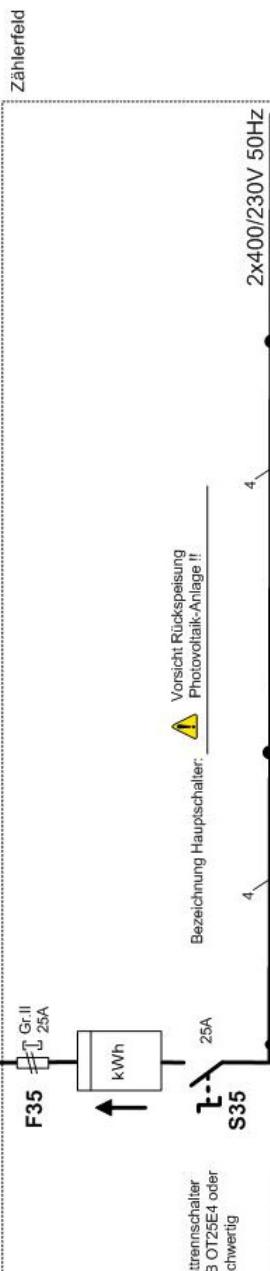
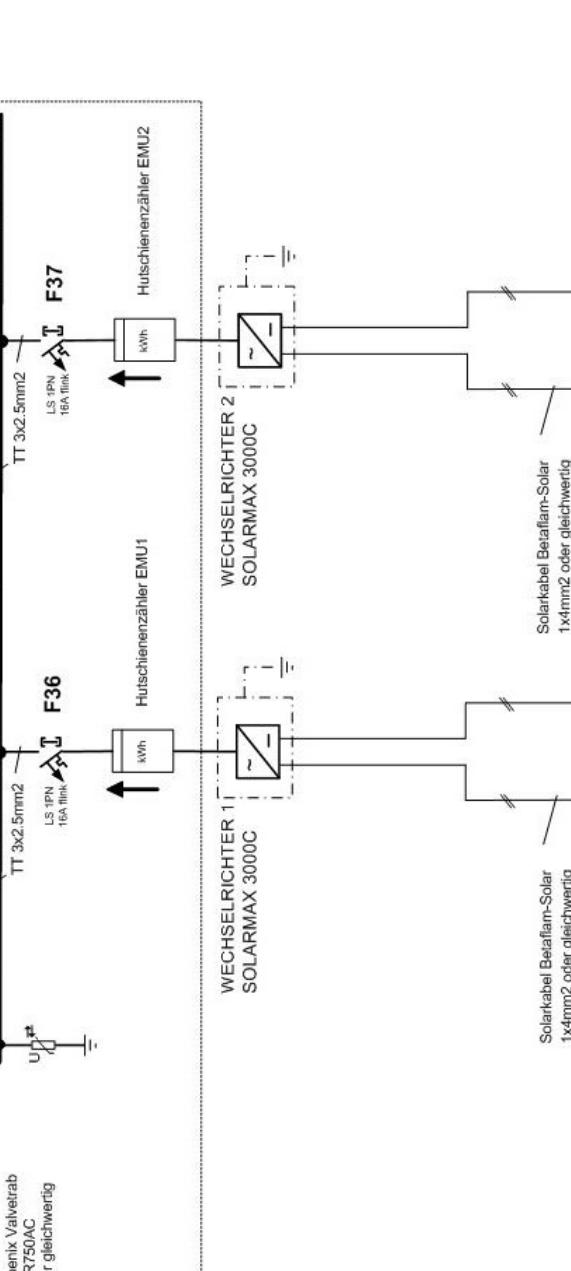
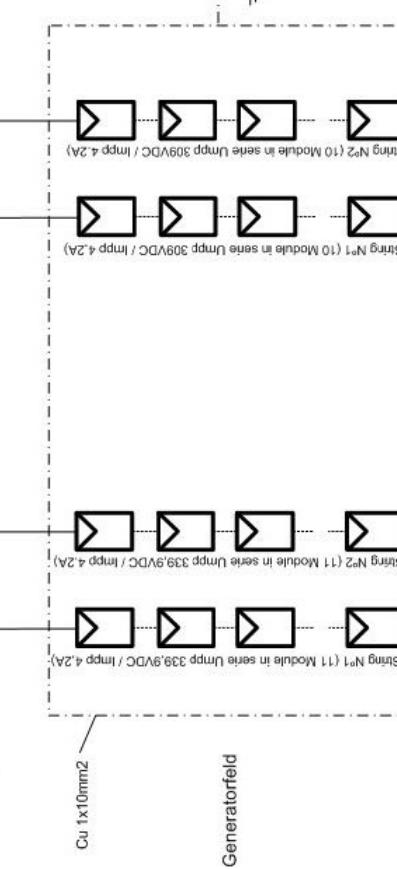
Elektro-Prinzipschema 1-polig, Photovoltaik-Anlage 5,4kWp
Schule Wiesendangen, Turnhalle

EW der Zivilgemeinde Wiesendangen
L1,L2,L3,N,PE
3x400/230V 50Hz

Solarkabel Bestafiam-Solar
1x4mm² oder gleichwertig

Solarmodul Typ Biosol XXL 130Wp

Es wurden zwei Wechselrichter des Typs Solarmax 3000C mit 2 Strings à 10 Modulen und 2 Strings à 11 Modulen angeschlossen. Ein Anschlussplan und verschiedene Anlagenlayouts befinden sich in Anhang A.

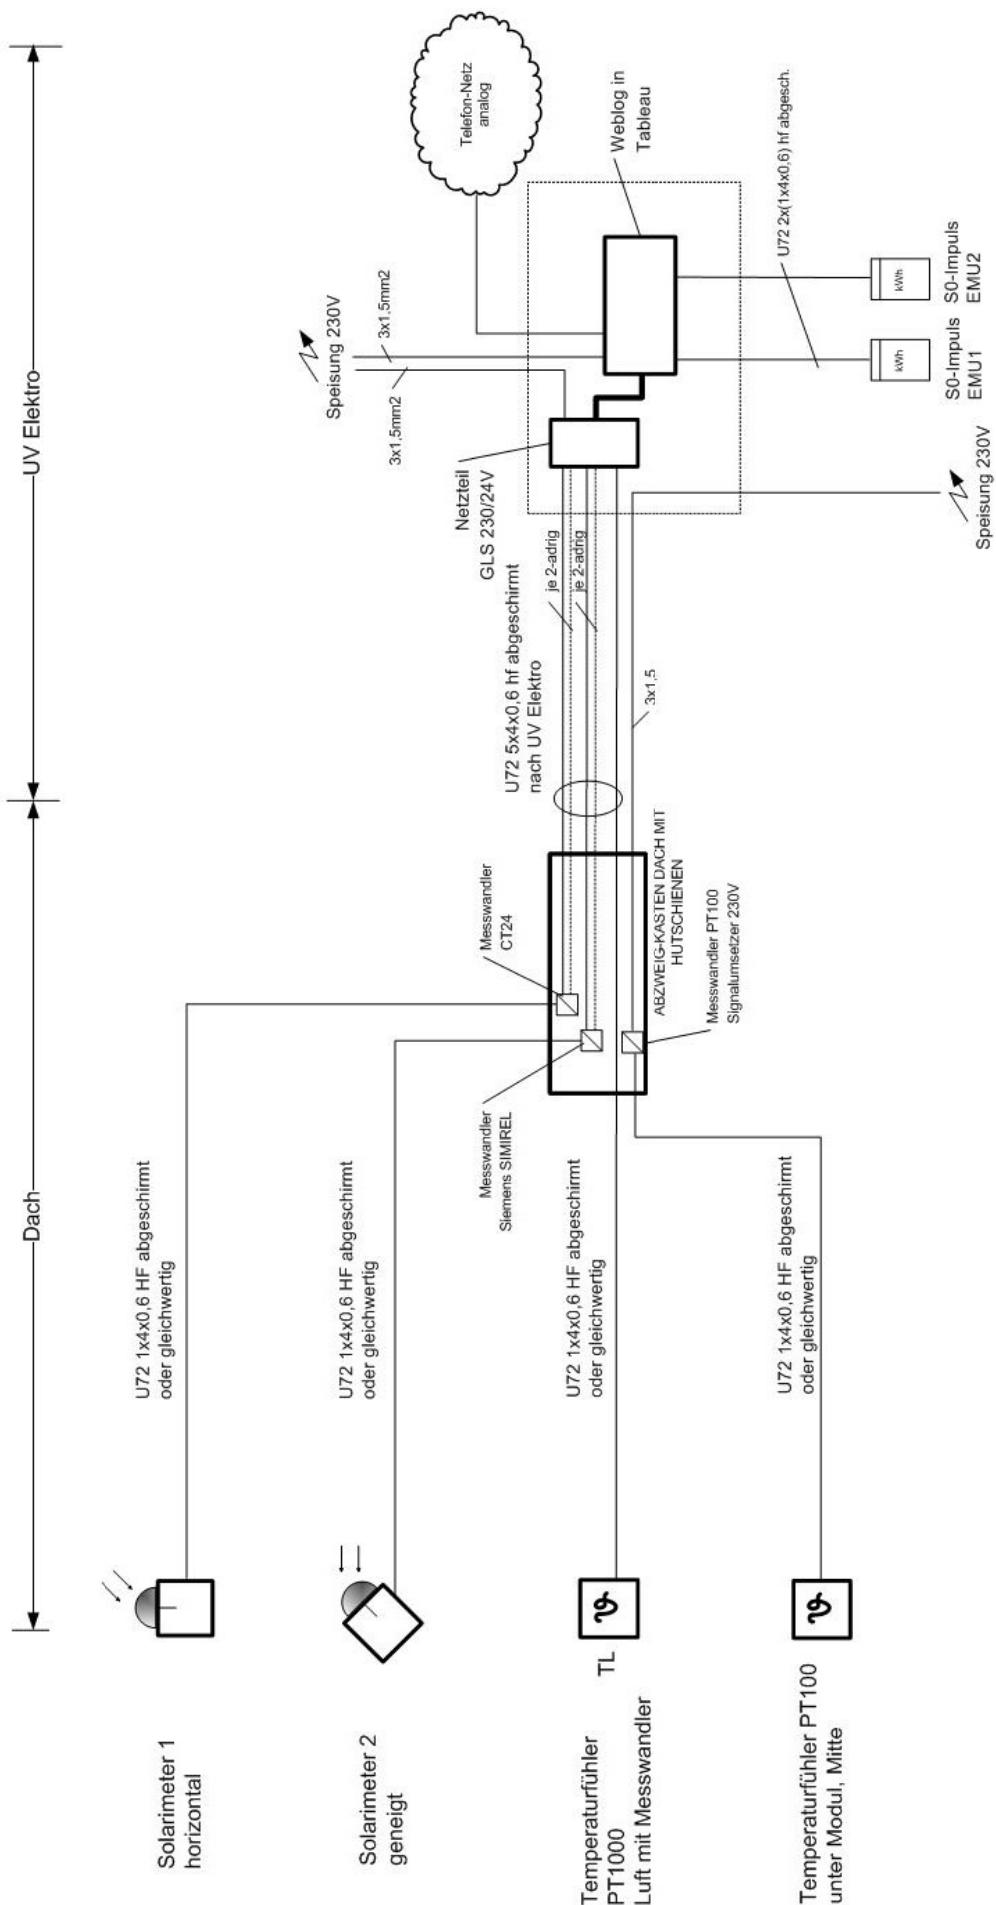
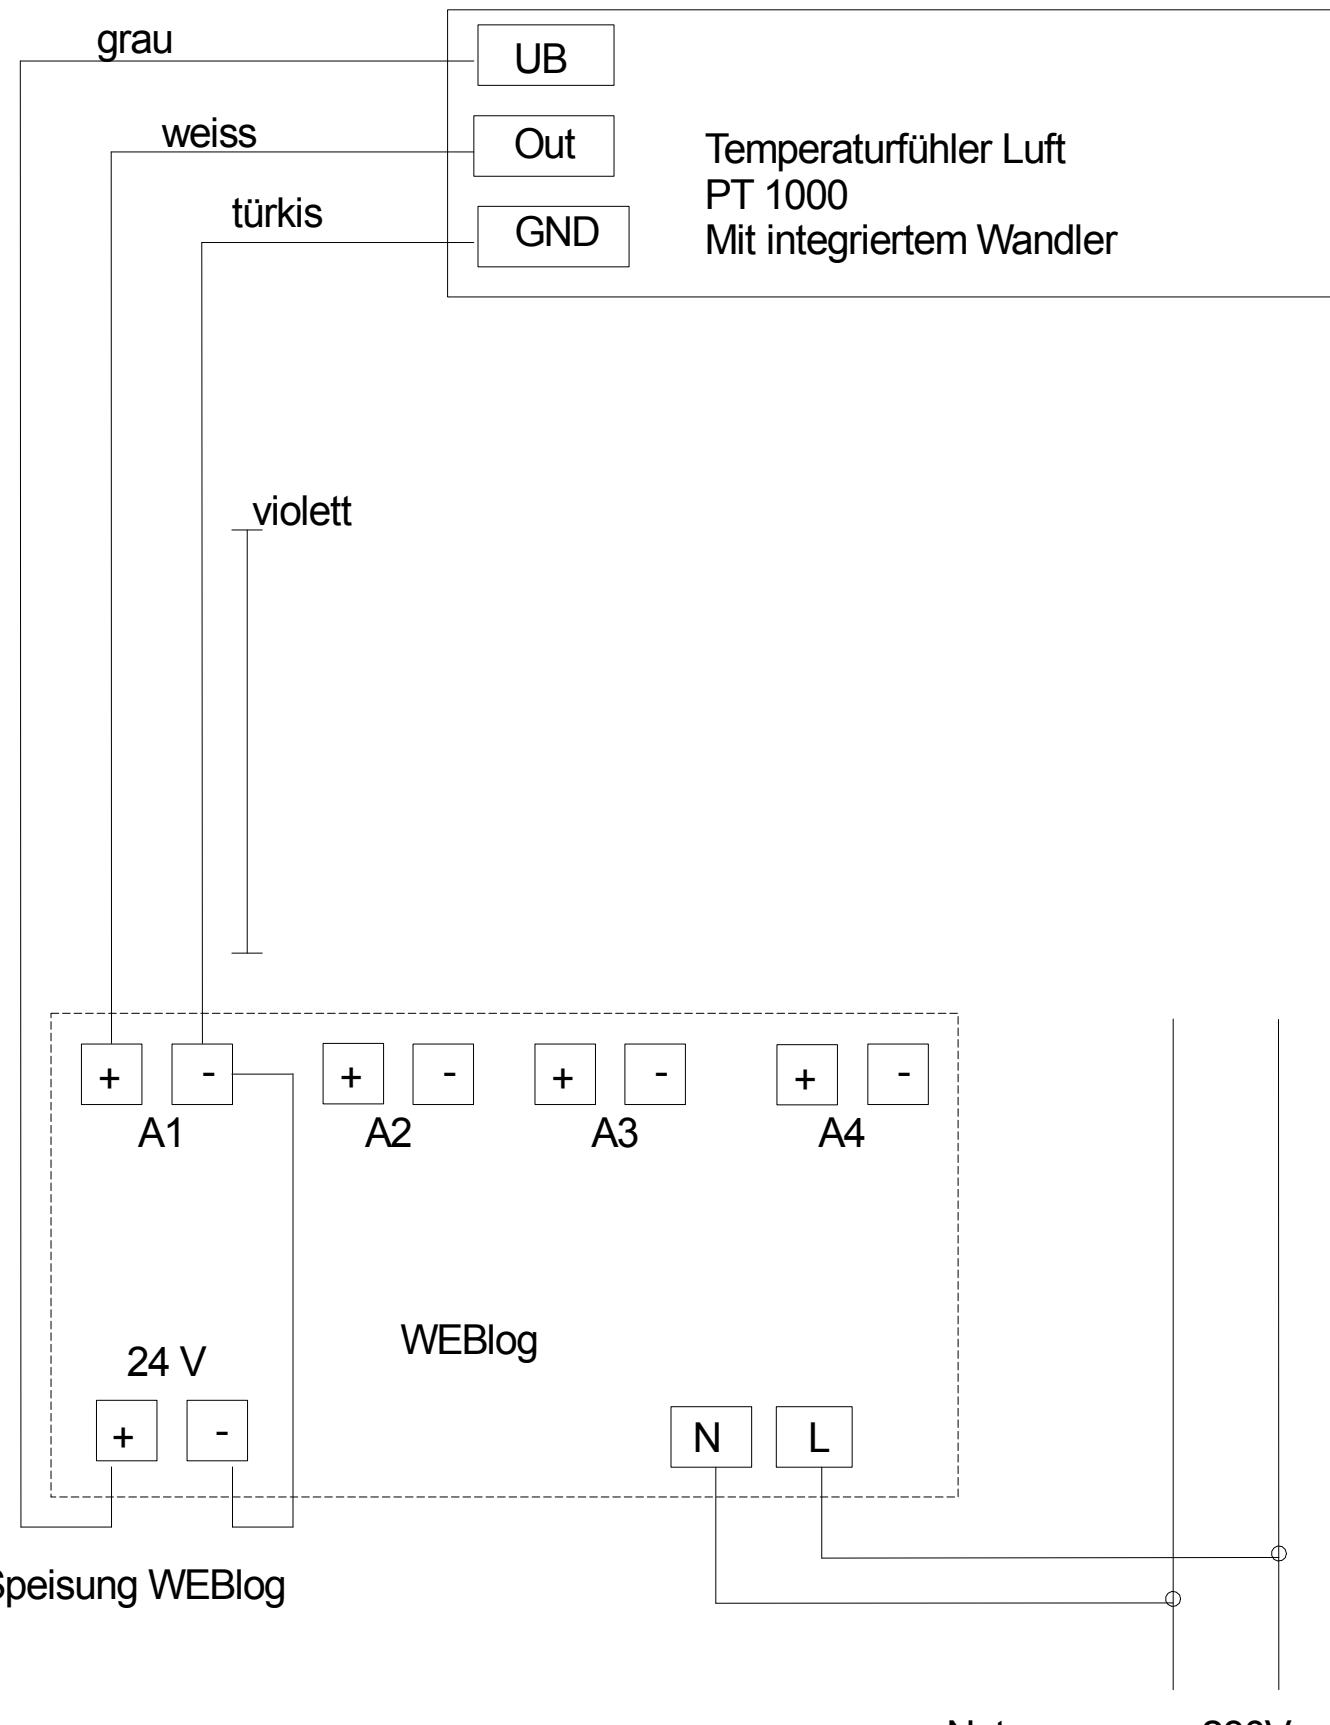
**Mess-Prinzipschema 1-polig, P&D
Schule Wiesendangen, Turnhalle**

Temperaturfühler Luft

Temperaturbereich: -50°C bis + 50°C

Output: 0 - 10V

Steigung: 10°C/V

Offset: -50°C

Temperaturfühler Modul

Temperaturbereich: -50°C bis + 100°C

Output für WEBlog: 0 - 10V

Steigung: 15.957°C/V

Y3 + Z3 strapped:
low range -50°C - 100 °C
Z1 + Z2 strapped:
0 - 20mA Output
