DACHANLAGE TURNHALLE WIESENDANGEN MIT AMORPHEN DÜNNSCHICHTZELLEN

Schlussbericht

Datum: 14. März 2008

BFE-Projektnummer: 101788 / 152202

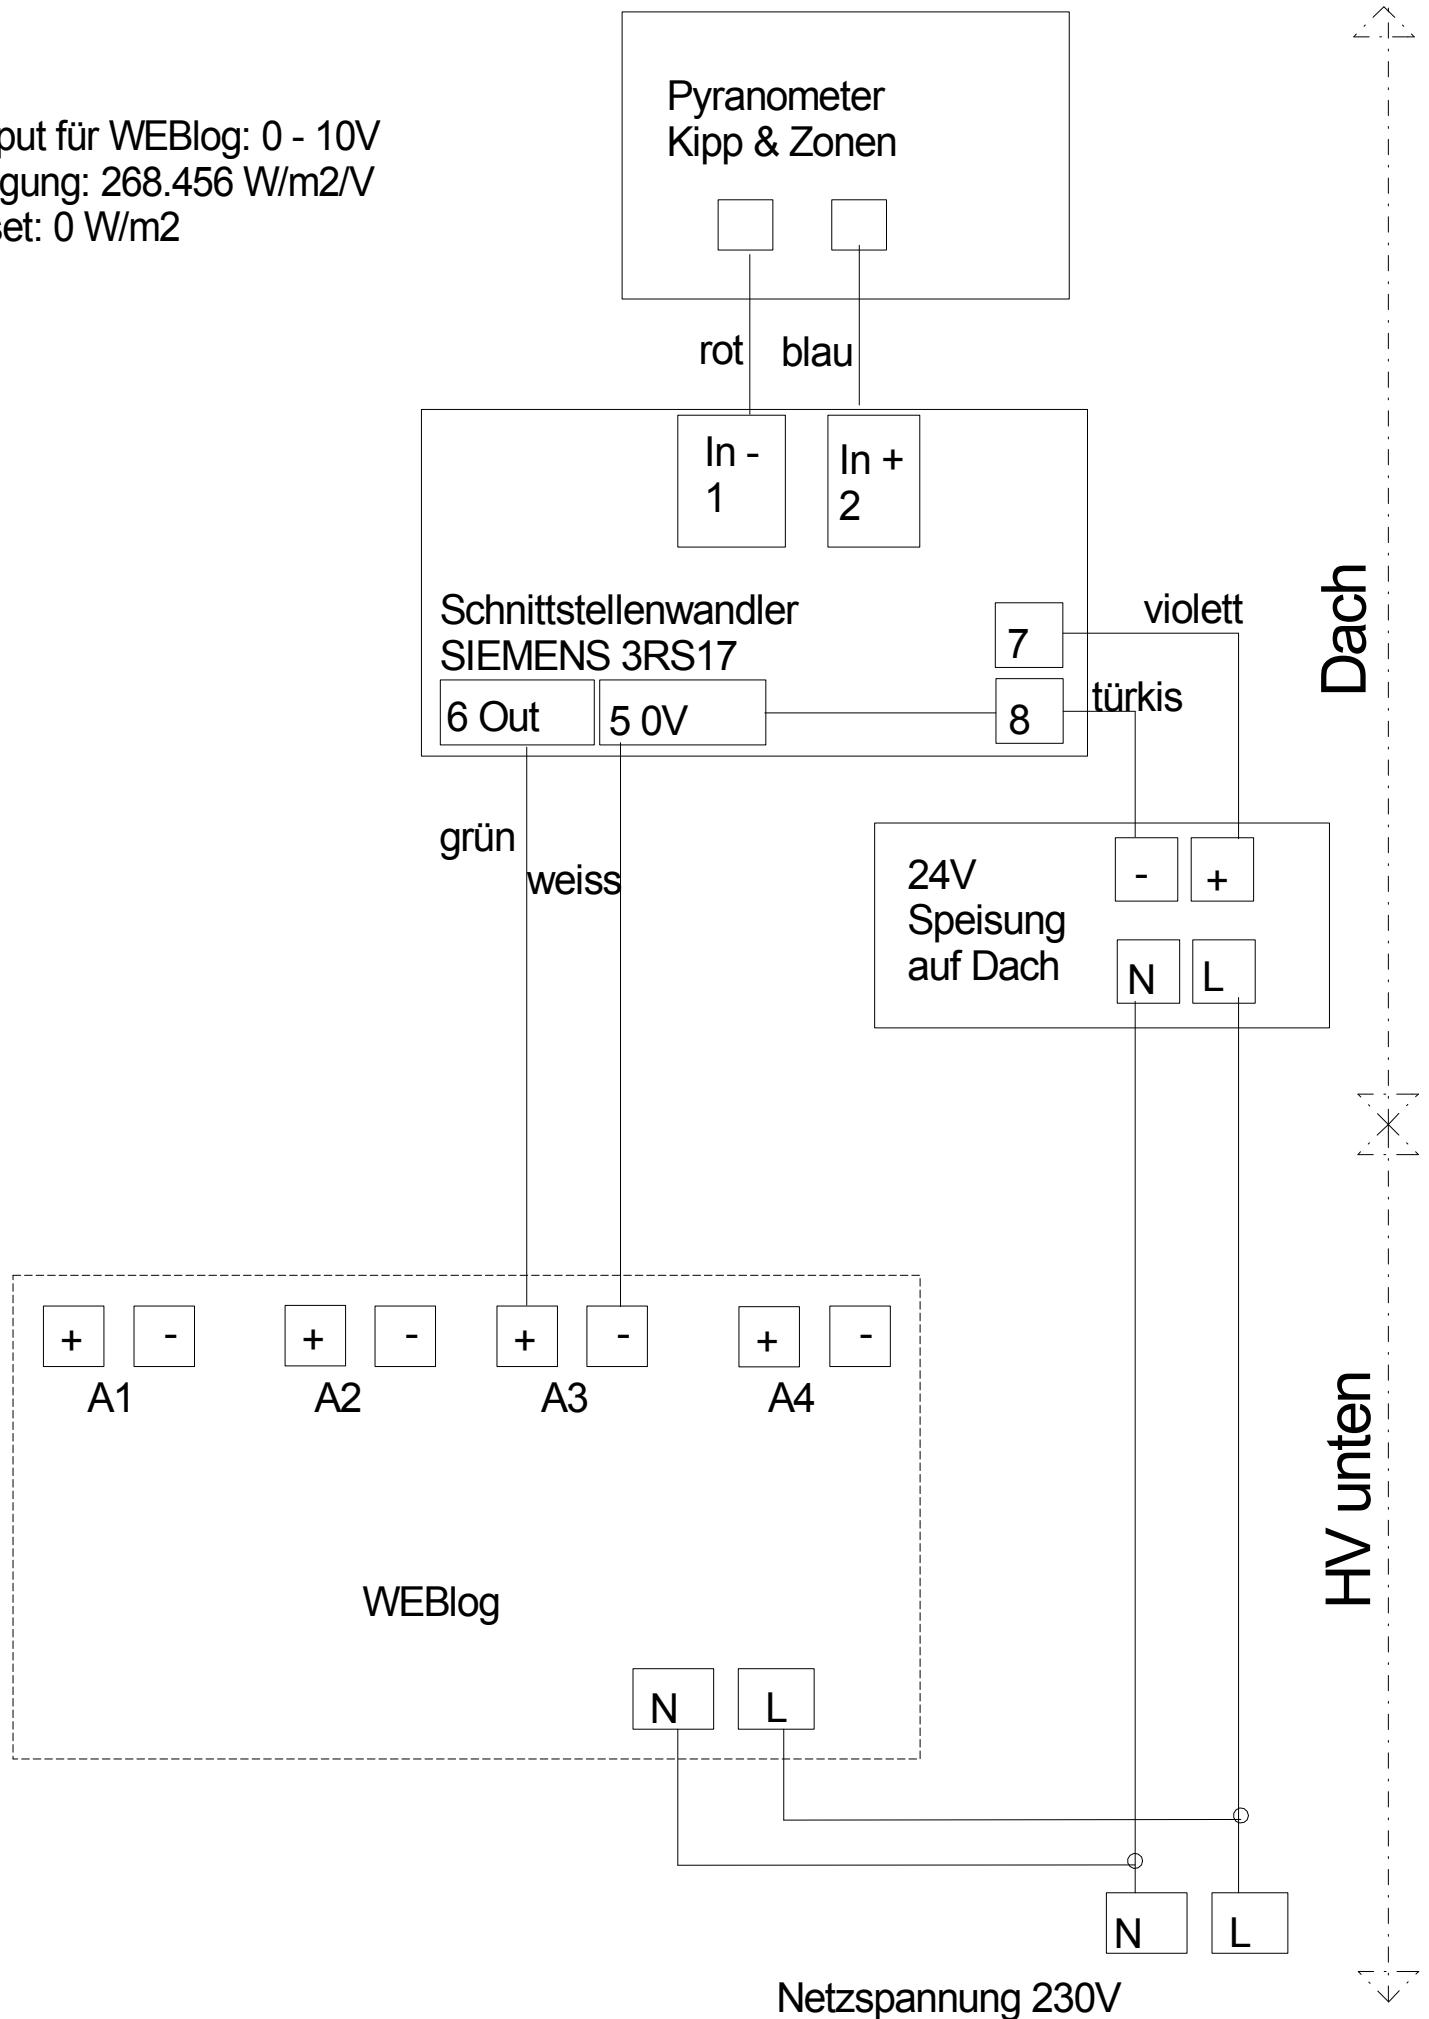
Pyranometer horizontal

Output für WEBlog: 0 - 10V
Steigung: 268.456 W/m²/V
Offset: 0 W/m²
