# PHOTOVOLTAIK-SYSTEMTECHNIK (PVSYSTE)

## Schlussbericht

**Berner Fachhochschule, Technik und Informatik,**  
Fachbereich Elektro- und Kommunikationstechnik, Photovoltaiklabor,  
Jlcoweg 1, CH-3400 Burgdorf

Datum: März 2007

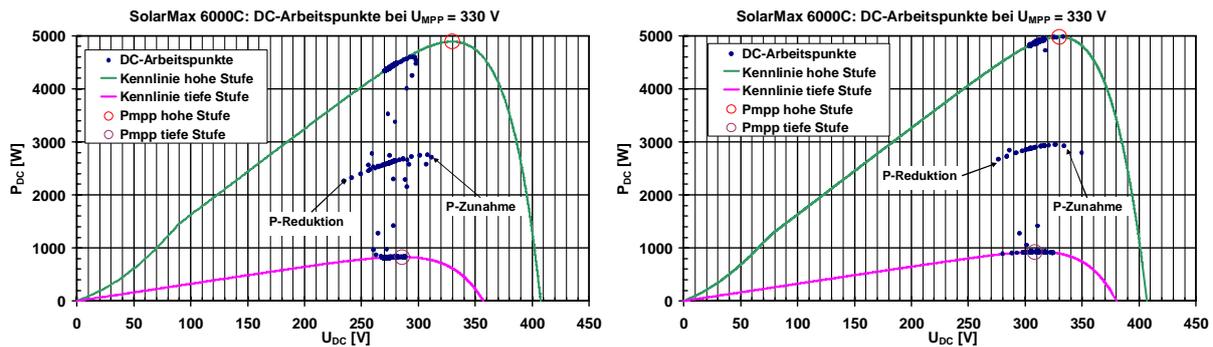
**Abbildung 1-4:** Links: Diagramm dynamische MPPT-Messung mit einer MPP-Spannungsvariation von ca. 15%;  
Rechts: Diagramm mit neuer, realistischer MPP-Spannungsvariation (ca. 3-7%)

Im April 2006 wurde festgestellt, dass bei den dynamischen MPP-Tracking-Tests [34] etwas zu strenge Testbedingungen (zu grosse Variation der MPP-Spannung bei Leistungsvariation) angewendet werden. Nach einer Hardware-Modifikation an den Solargenerator-Simulatoren des PV-Labors liess sich dieser Mangel beheben, so dass die MPP-Spannungsvariation nun mit derjenigen von echten kristallinen Modulen praktisch übereinstimmt. Abbildung 1-4 zeigt, wie nach der Hardware-Modifikation die Änderung der MPP-Spannung deutlich kleiner ist. Wechselrichter (hier ein SolarMax 6000C), die im ersten Moment nach einer schnellen Leistungsänderung auf ihrer DC-Arbeitsspannung verharren, schneiden dadurch bei den dynamischen Tests um ein paar Prozentpunkte besser ab.

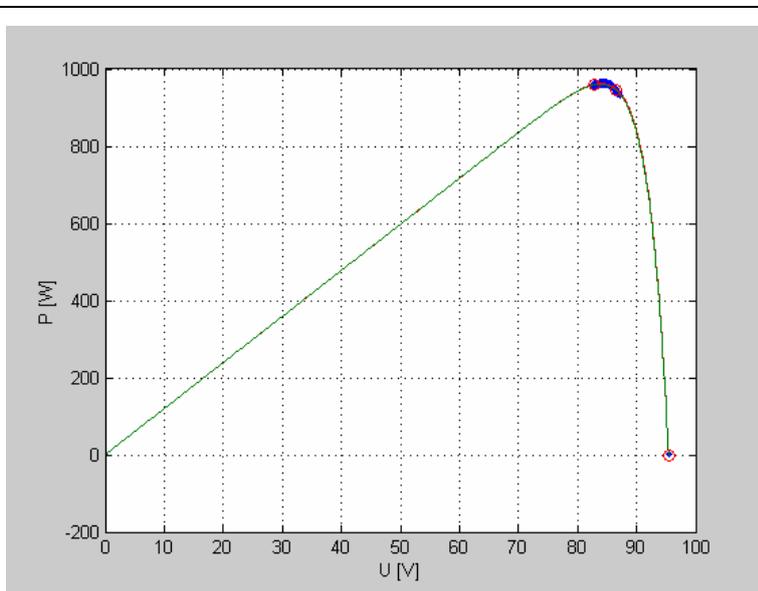
**Abbildung 1-5: Wolkendiagramm in Normalansicht**

Wolkendiagramm aus den gemessenen I-U-Punkten (blau), den rot eingekreisten Punkten, durch welche die Kurve mit den als erste Approximation berechneten Parametern (grün) gelegt wurde und mit least square fitting optimierte Kurve (rot)

$I_{SC}$  ist an sich bekannt, liegt aber meist sehr weit von den gemessenen Punkten (I-/U-Paaren) des Wolkendiagramms entfernt. Eine wesentlich bessere Approximation ergibt sich, wenn man zusätzlich noch die Leerlaufspannung  $U_{OC}$  durch eine separate Messung bestimmen kann. Für eine erste Approximation bestimmt man aus den vielen Messpunkten des Wolkendiagramms (blau in Abbildung 1-5) den Mittelwert der 5 % der Punkte mit dem geringsten U-Wert und den Mittelwert der 5 % der Punkte mit dem grössten U-Wert. Auf diese Weise kann als erste Näherung eine Kurve durch die beiden so bestimmten Punkte und  $U_{OC}$  gelegt werden (Abbildung 1-5). Darauf kann man mit einer Optimierungsfunktion (Minimierung des quadrierten Abstandes, least square fitting) die Parameter so ändern, dass die Kurve annähernd optimal durch alle Messpunkte läuft (Abbildung 1-6).

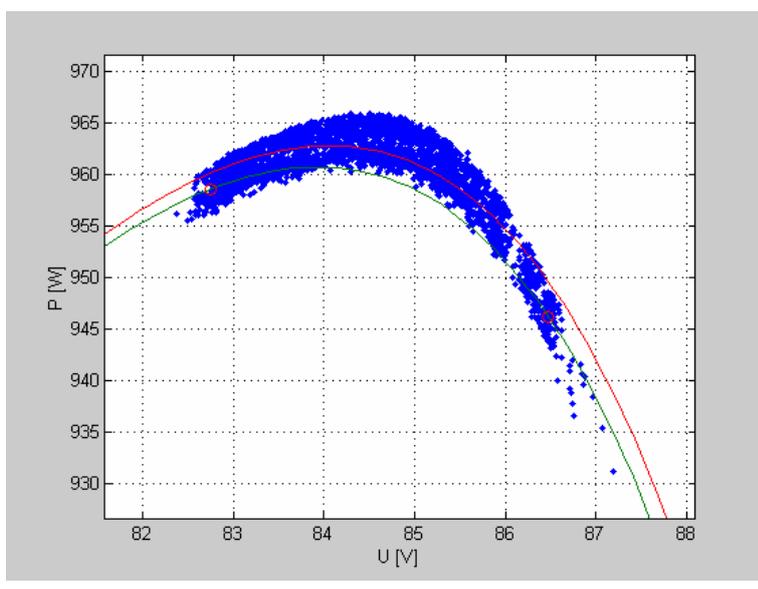
**Abbildung 1-6: Wolkendiagramm vergrößert**

Wolkendiagramm aus den gemessenen I-U-Punkten (blau), Kurve mit den als erste Approximation berechneten Parameter (grün) und mit least square fitting optimierte Kurve (rot) (gezoomt aus Abbildung 1-5)

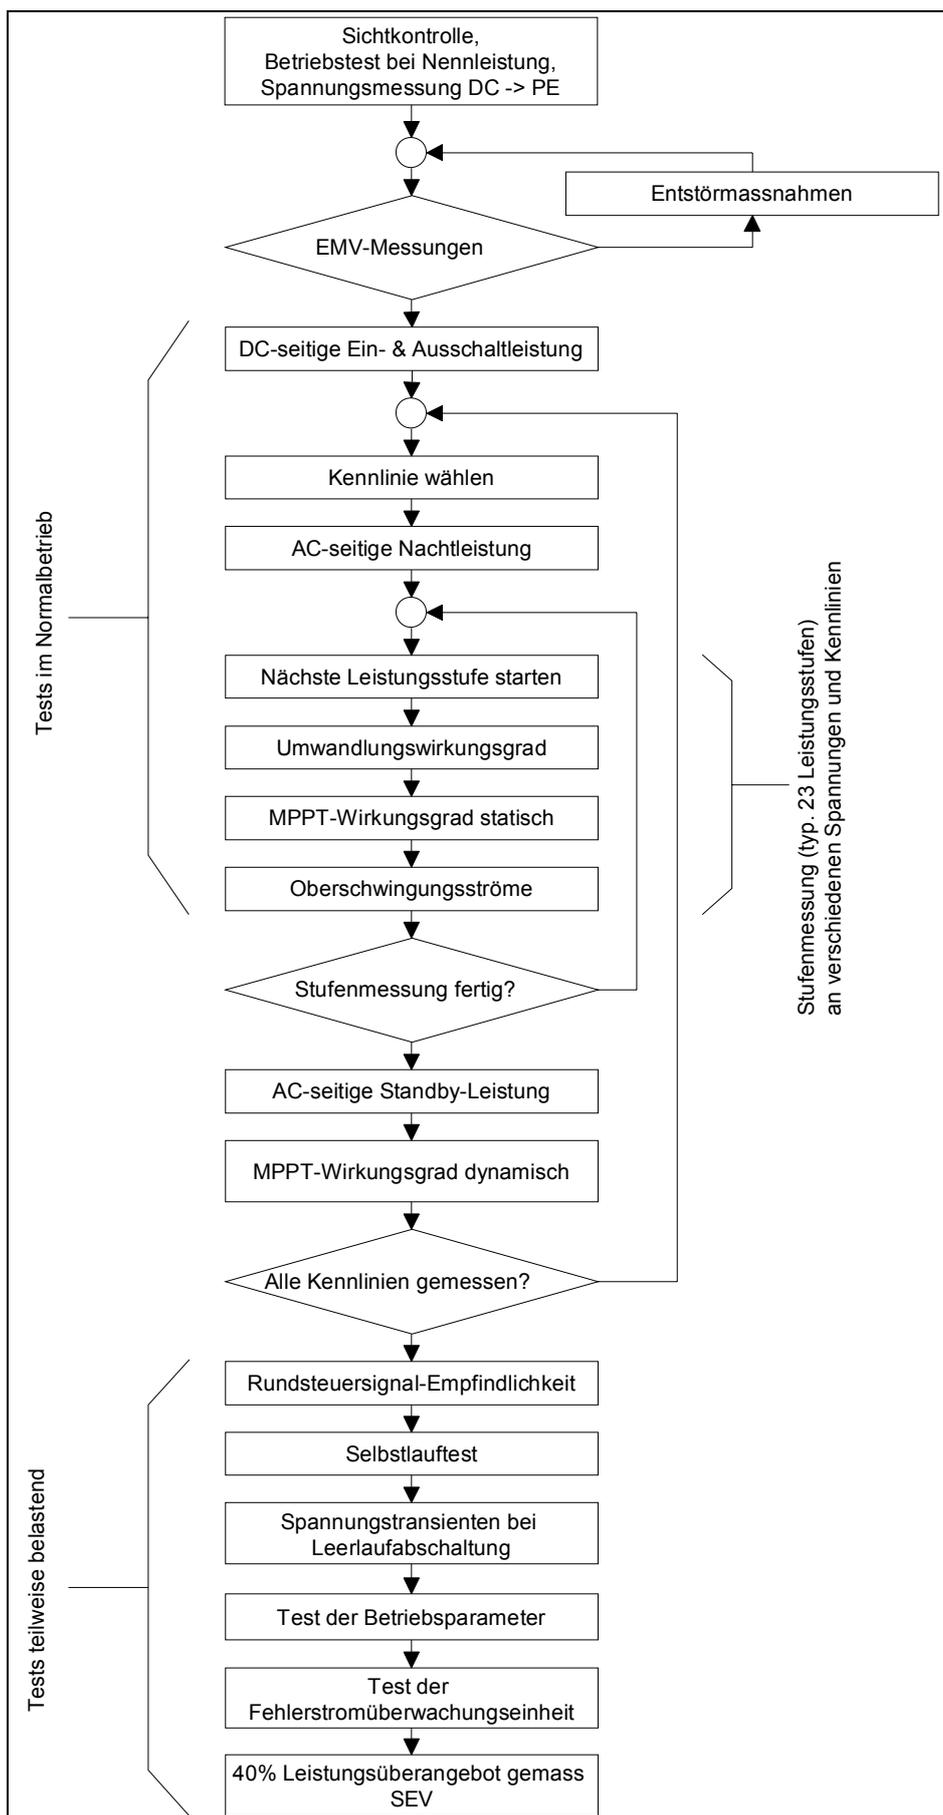
Abbildung 1-14: Allgemeiner Testablauf Wechselrichtertest

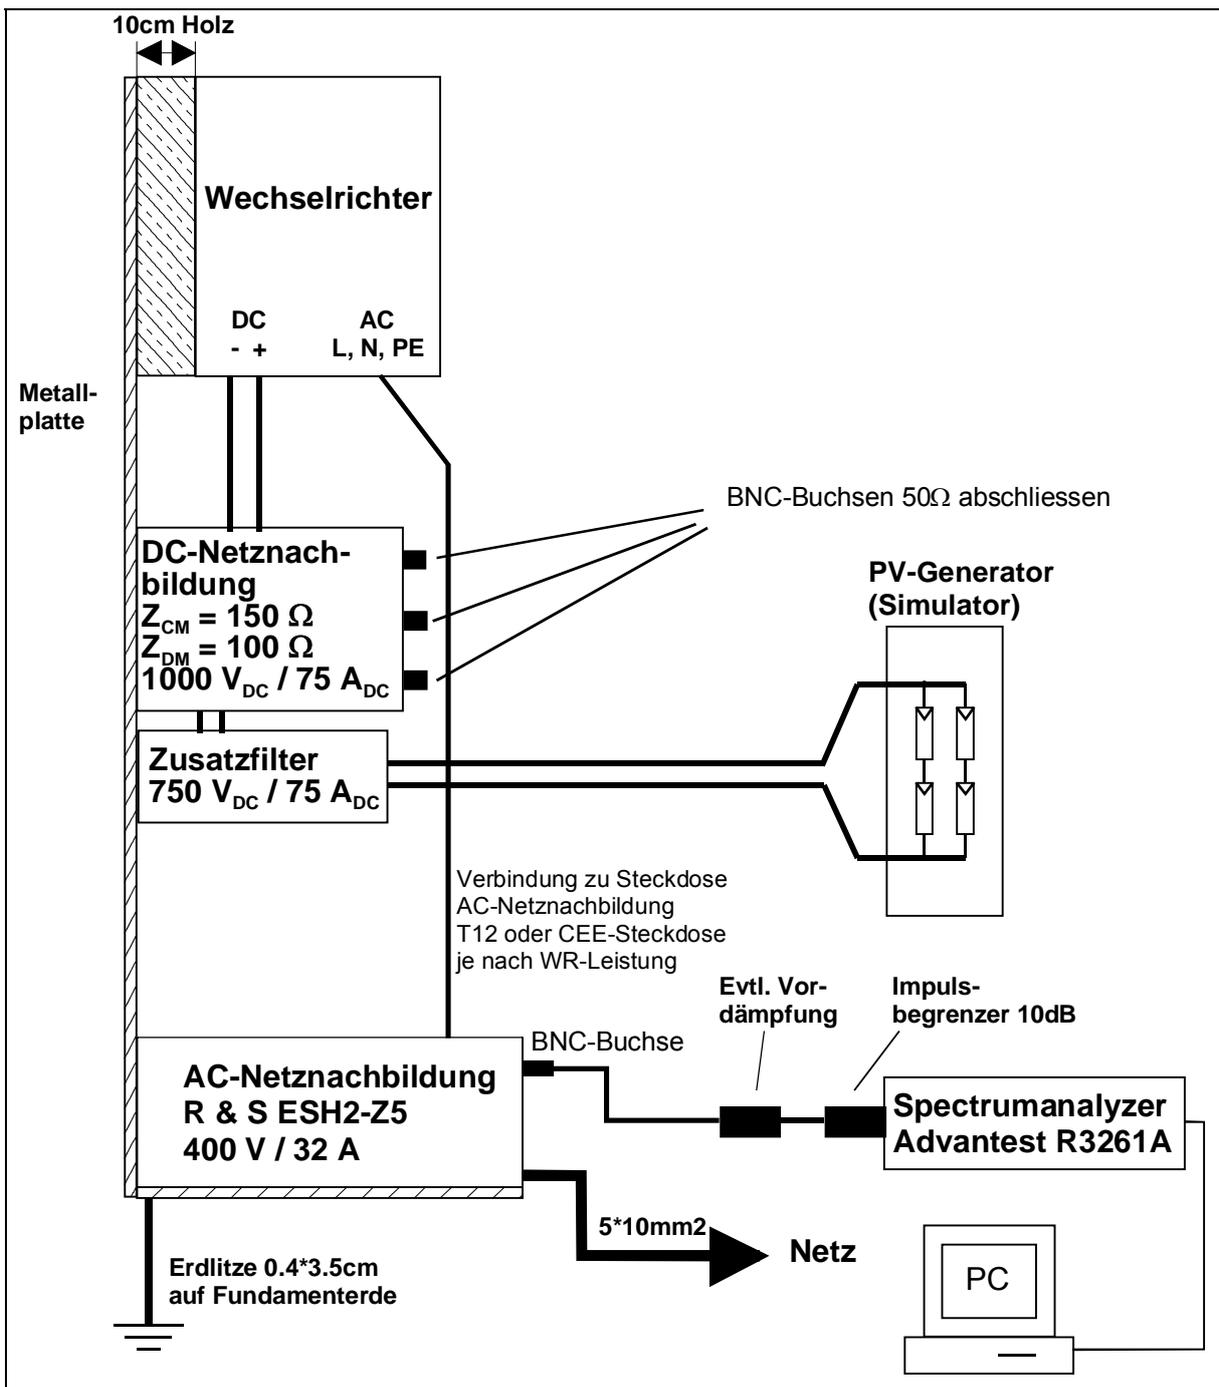
Abbildung 1-15: Messaufbau EMV-Störspannungs-Messung auf der AC-Seite

In Abbildung 1-15 ist der AC-seitige Messaufbau für einen Wechselrichter mit Wandbefestigung dargestellt. Für die DC-seitige Messung wird der Spektrumsanalysator an der DC-Netznachbildung angeschlossen.

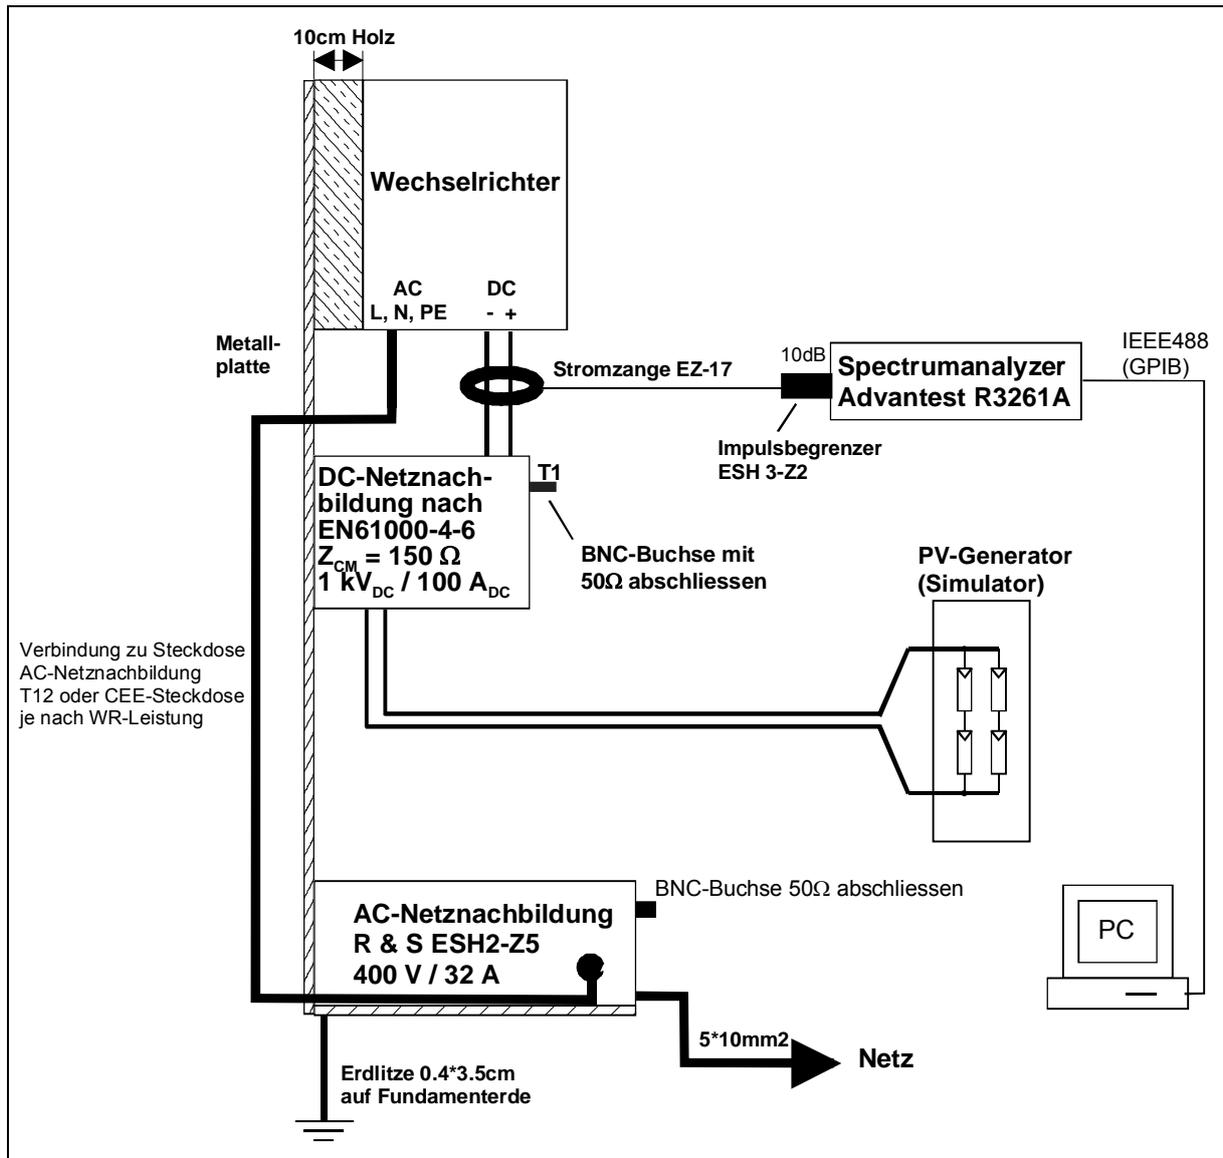
Abbildung 1-16: Messaufbau EMV-Störstrom-Messung auf der DC-Seite nach EN 61000-6-3

Abbildung 1-16 zeigt den DC-seitigen Messaufbau für einen Wechselrichter mit Wandbefestigung für die Messung der Störströme nach EN 61000-6-3.

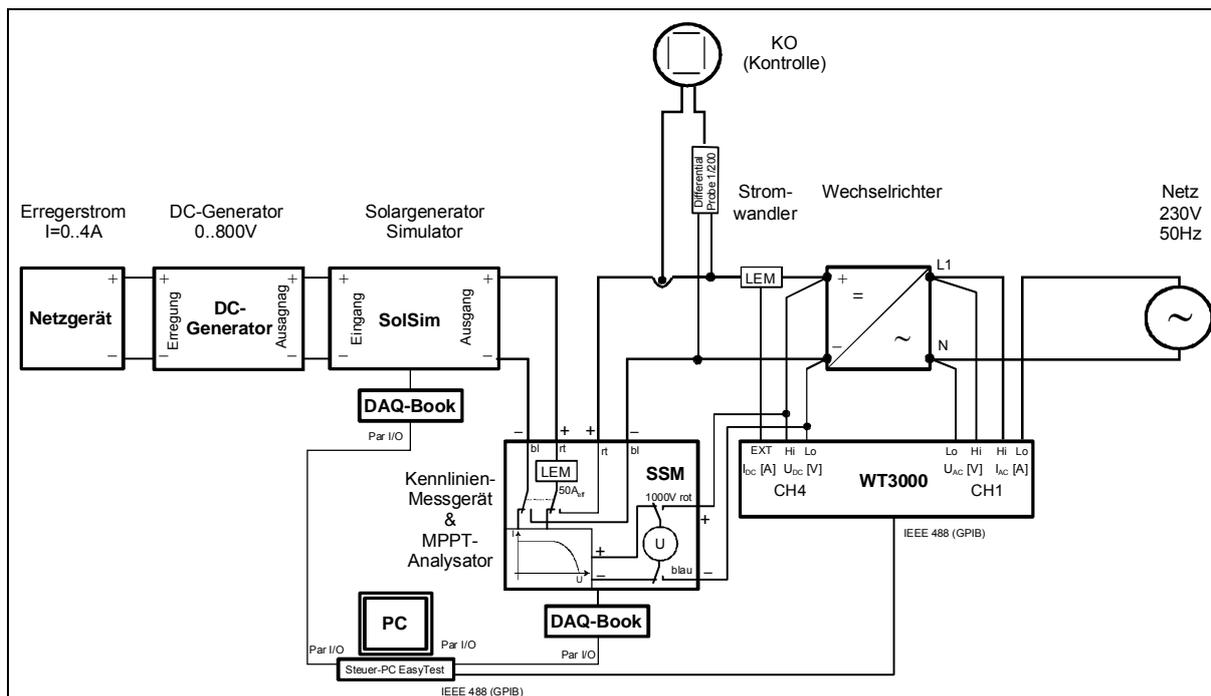
Abbildung 1-17: Messaufbau für die halbautomatische 23-Stufenmessung mit EasyTest

EasyTest ist das Messprogramm des Photovoltaiklabors der BFH-TI in Burgdorf. Die Messungen und die Tests, insbesondere Wirkungsgradmessungen, Trackingverhalten und Oberschwingungsmessungen werden mit diesem Programm und dem zugehörigen Messaufbau durchgeführt. Sofern kein anderer Testaufbau beschrieben ist, erfolgen die nachfolgend aufgelisteten Messungen und Tests mit dem Messaufbau nach Abbildung 1-17. Für Wechselrichter mit dreiphasiger Einspeisung wird der Messaufbau den jeweiligen Umständen entsprechend angepasst.

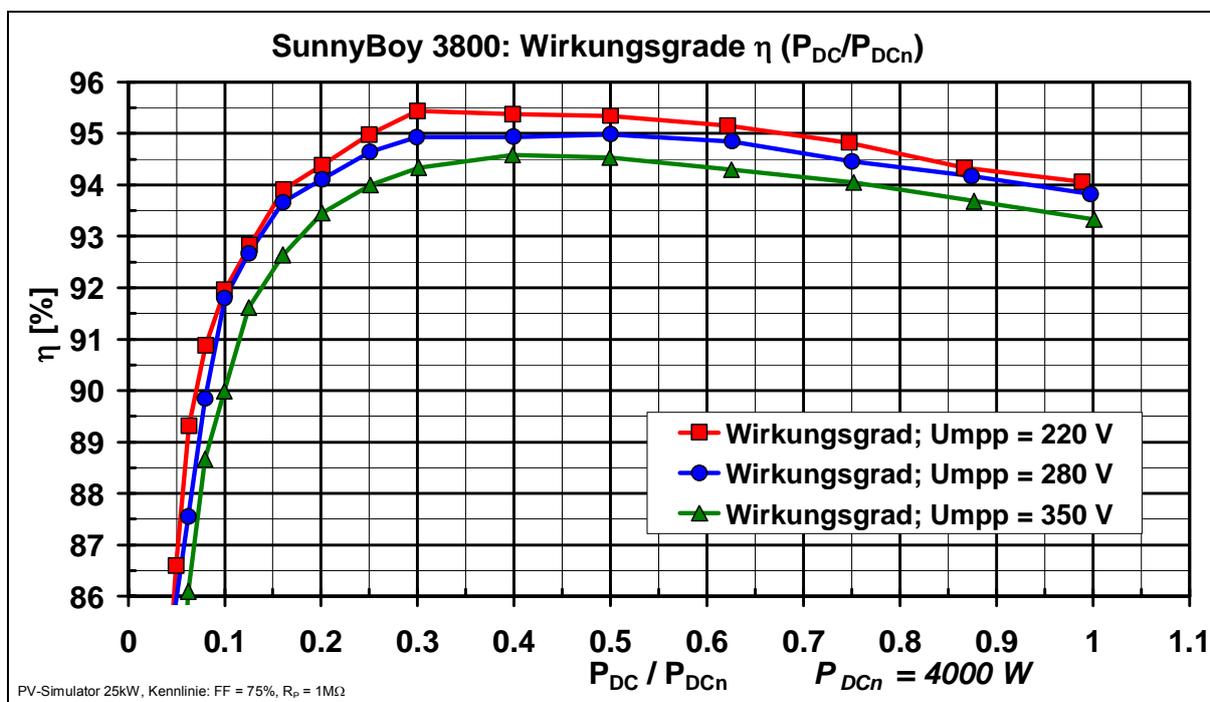
Abbildung 1-18: Umwandlungswirkungsgrad bei drei verschiedenen DC-Spannungen

In Abbildung 1-18 ist beispielhaft der Umwandlungswirkungsgrad eines Wechselrichters während einer 23-Stufenmessung bei drei unterschiedlichen DC-Eingangsspannungen dargestellt. Es ist deutlich ersichtlich, dass bei diesem Gerät durch geschickte Wahl der Anlagespannung (innerhalb des vom Hersteller spezifizierten Spannungsfensters) ein um bis zu 1 % höherer Wirkungsgrad erreicht werden kann.

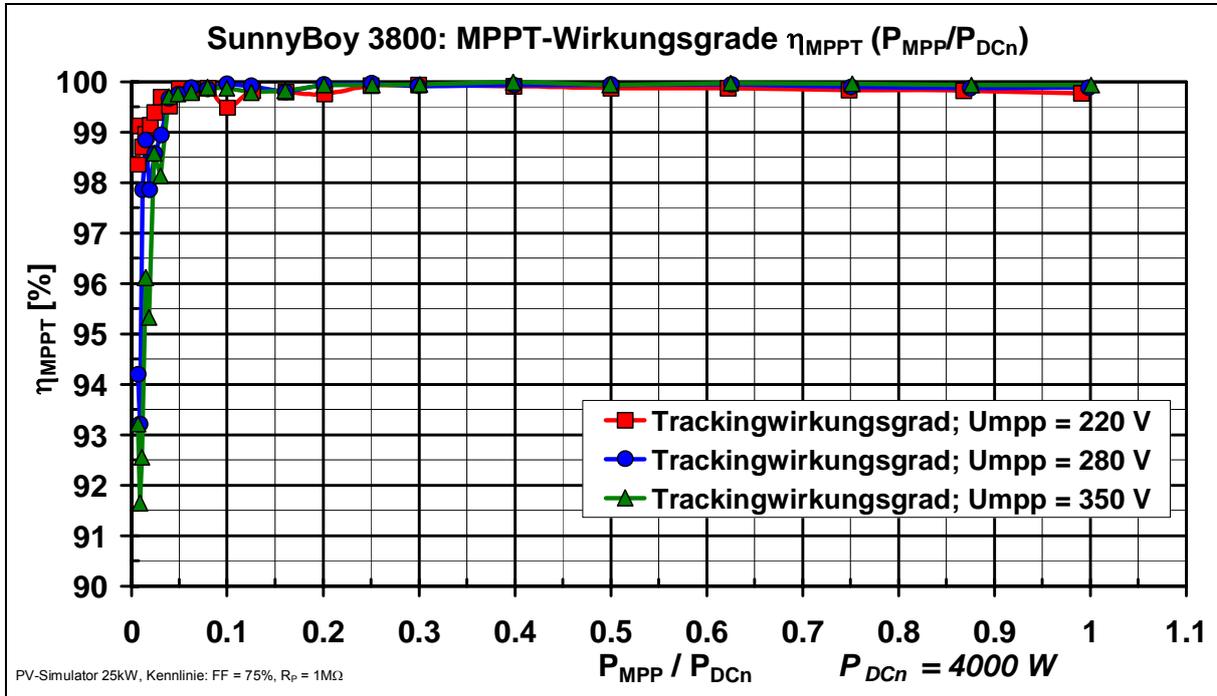
Abbildung 1-19: MPP-Trackingwirkungsgrad bei drei verschiedenen DC-Spannungen

Abbildung 1-19 zeigt beispielhaft das – bei diesem Gerät sehr gute – Trackingverhalten eines Wechselrichters bei drei verschiedenen DC-Arbeitsspannungen. Im Gegensatz zum Umwandlungswirkungsgrad in Abbildung 1-18 hat hier die DC-Spannung keinen Einfluss. Die Messresultate sind für alle drei gemessenen Spannungen praktisch identisch, sofern die aktuelle Leistung mehr als 5 % der WR-Nennleistung beträgt.

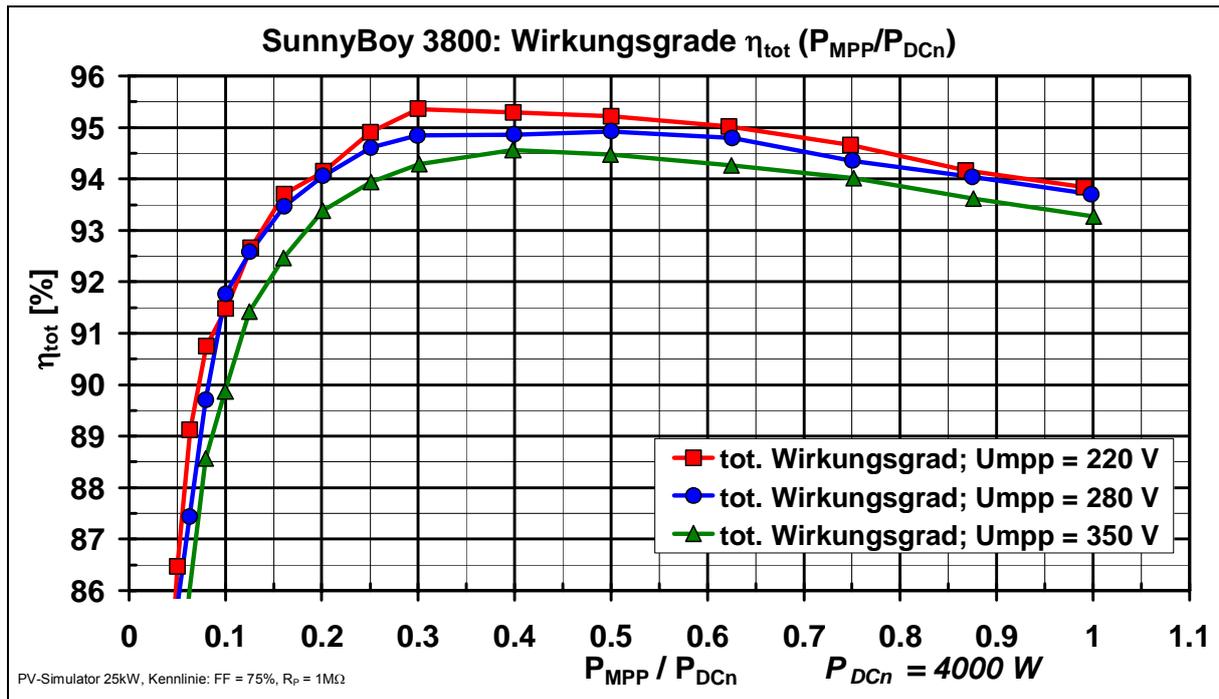
Abbildung 1-20: Totaler Wirkungsgrad bei drei verschiedenen DC-Spannungen

Abbildung 1-20 zeigt beispielhaft den Totalen Wirkungsgrad eines Wechselrichters. Da dieses Gerät über ein sehr gutes MPP-Tracking verfügt, ist der Totale Wirkungsgrad beinahe gleich gross wie der Umwandlungswirkungsgrad.

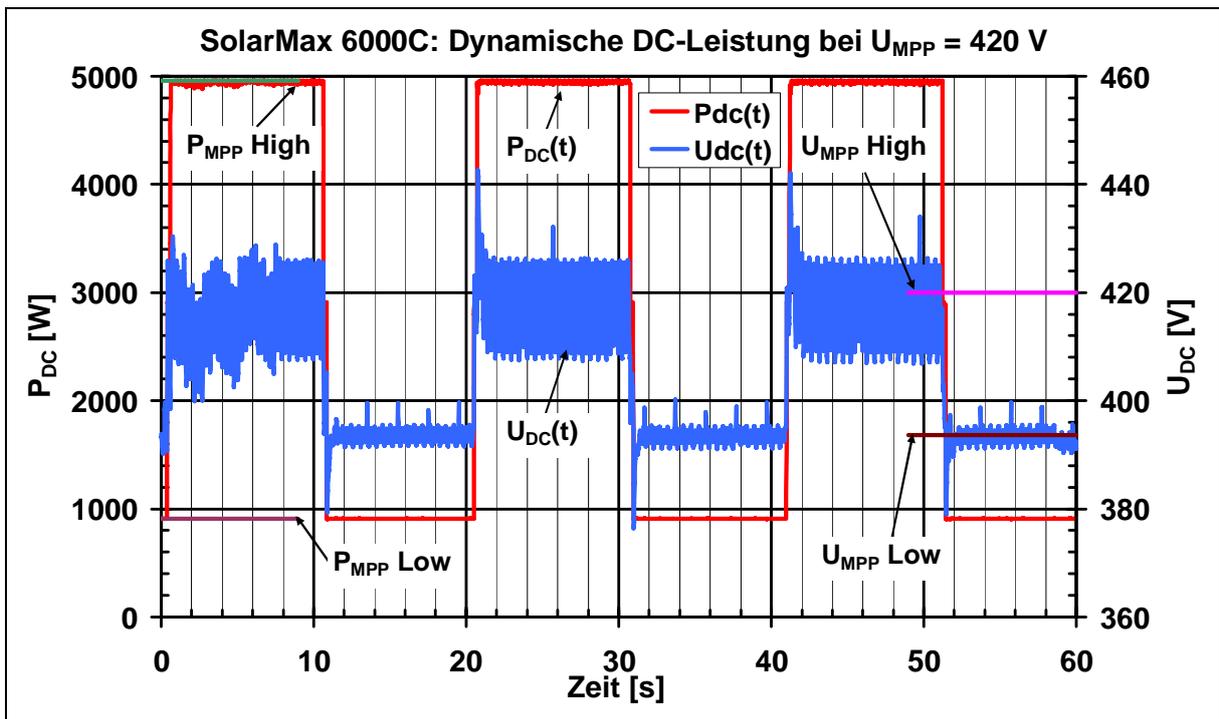
Abbildung 1-22: Leistungs- und Spannungsverhalten bei einer dynamischen Messung

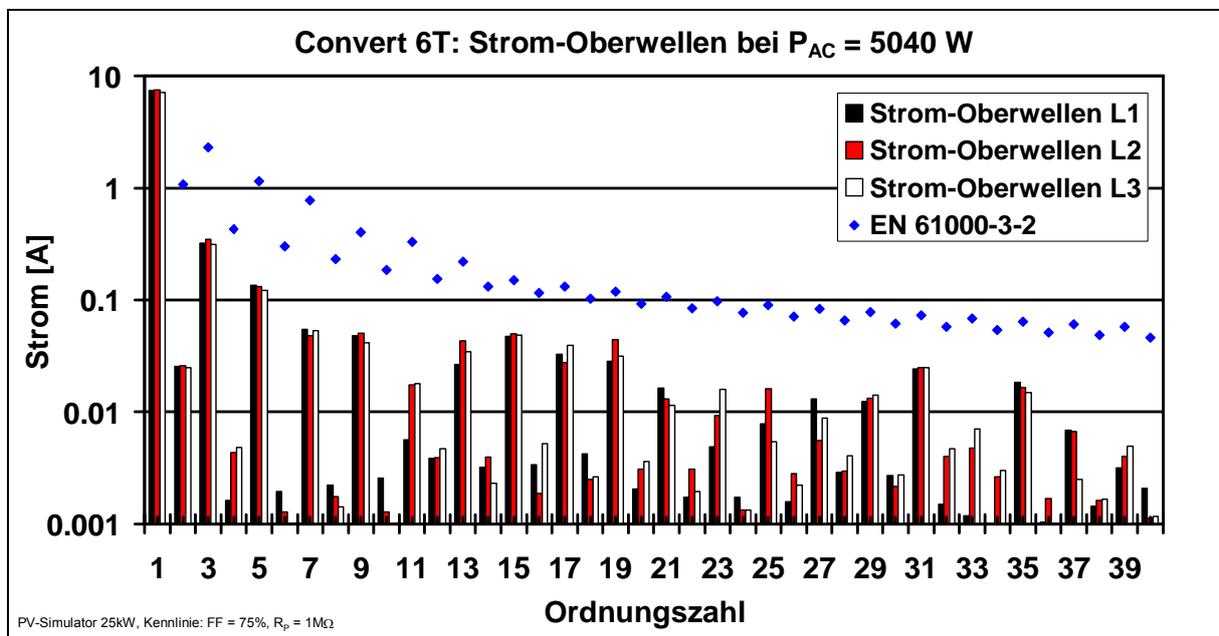
Abbildung 1-24: Stromoberwellenmessung an einem kleinen dreiphasigen Wechselrichter

Geräte, die ans öffentliche Verbundnetz angeschlossen werden, müssen in Bezug auf die Störüberwelligkeit bestimmte Grenzwerte einhalten, damit die 50 Hz-Sinusschwingung nicht zu stark verzerrt wird. Dies gilt für einspeisende PV-Wechselrichter genau so wie für herkömmliche Verbraucher. Für Geräte mit einem Leiterstrom bis 16 A je Phase gelten die Grenzwerte der EN 61000-3-2. Für Leiterströme von 16 A – 75 A ist die Norm EN 61000-3-12 anzuwenden. Die Messungen erfolgen jeweils bei Nennleistung der Inverter.

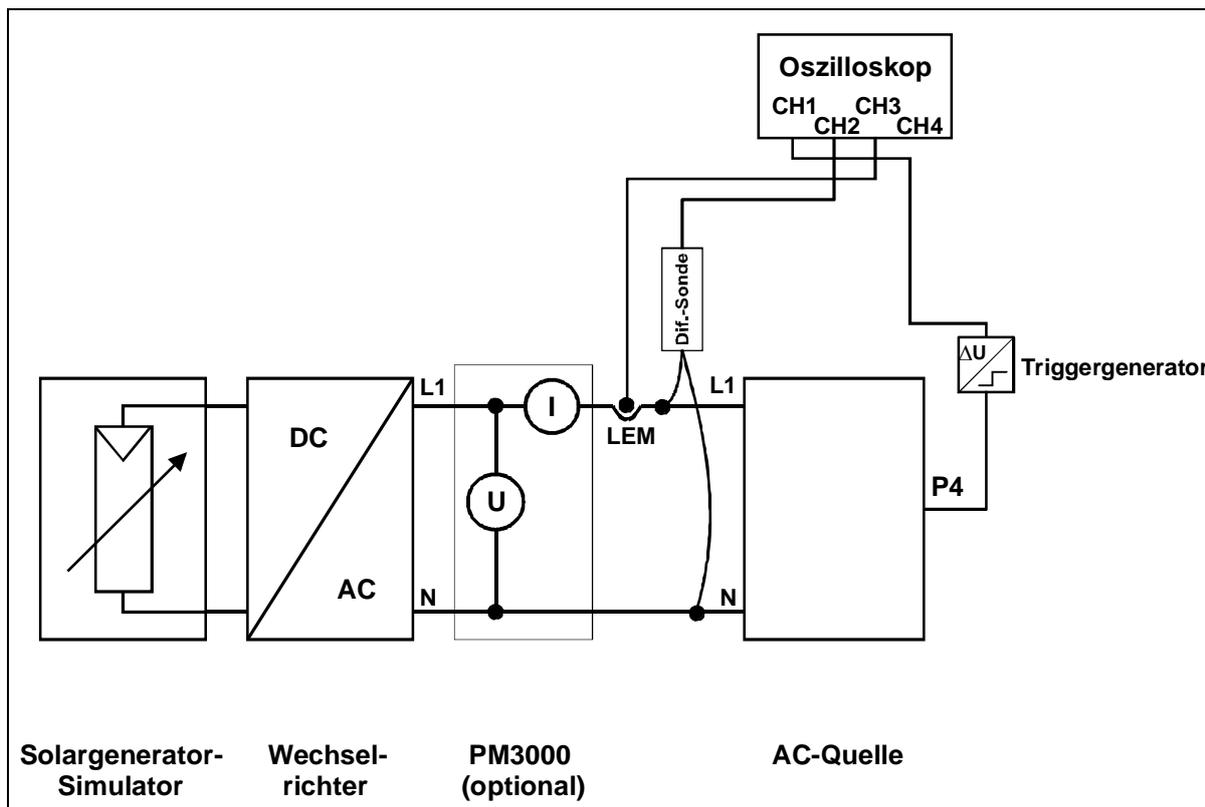
Abbildung 1-25: Messaufbau der AC-Spannungs- und Netzfrequenzüberwachung (Einphasig)

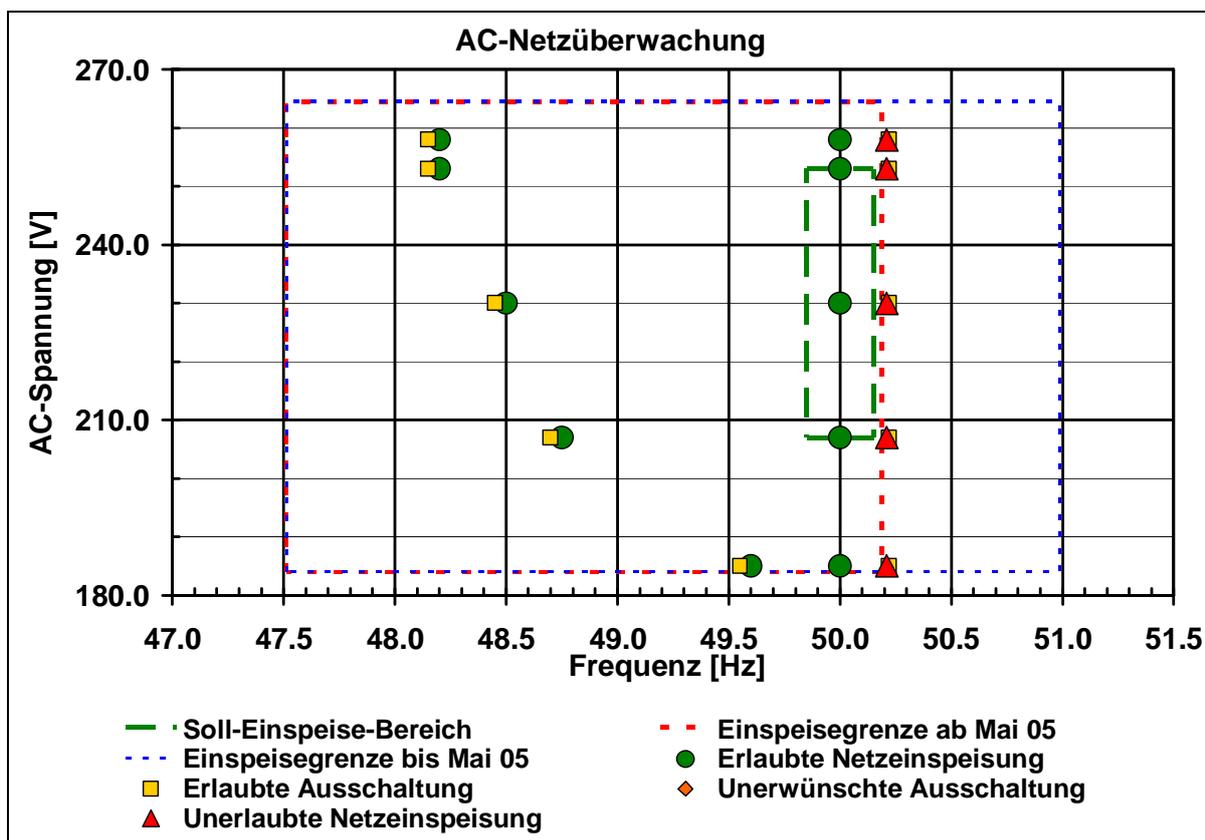
Abbildung 1-26: Ergebnisse AC-Netzüberwachung (Frequenz- und Spannungsüberwachung)

Abbildung 1-26 zeigt beispielhaft das Verhalten eines Wechselrichters Convert 6T bezüglich AC-Spannungs- und Frequenzverhalten. Dieses Gerät nutzt die von der Norm nach unten gewährte Frequenzabweichung ziemlich gut aus.

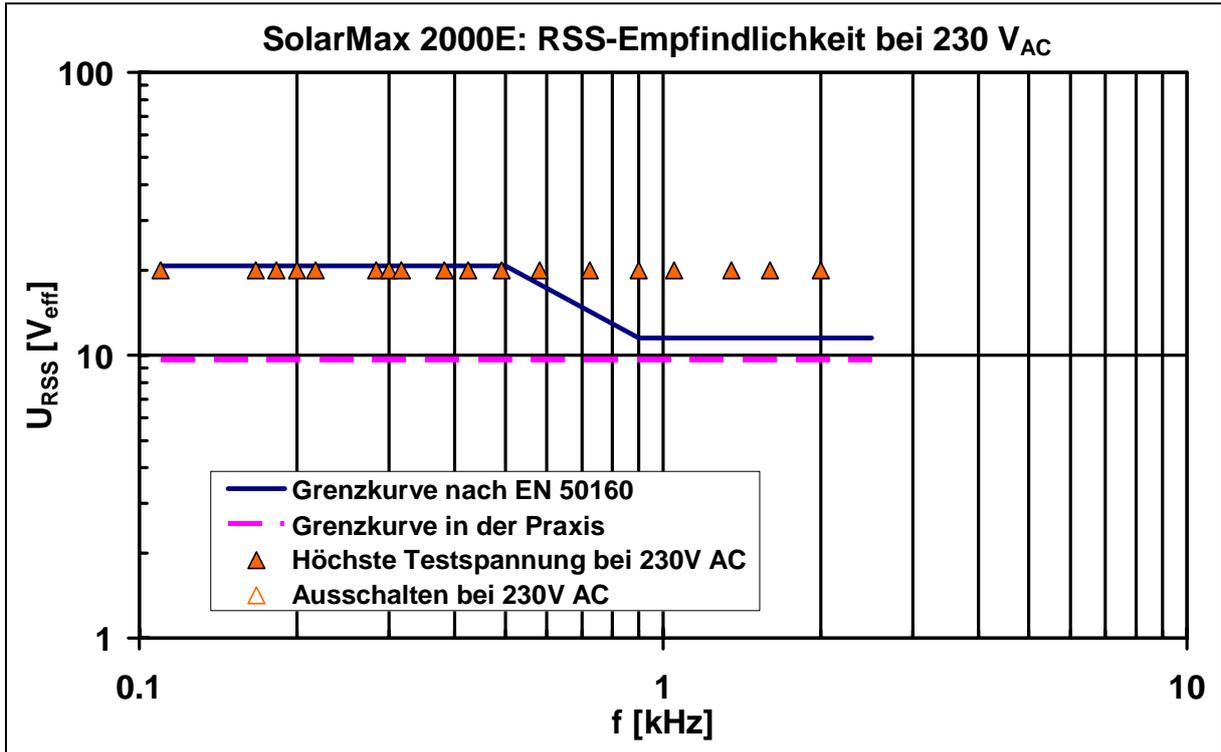
Abbildung 1-28: RSS-Empfindlichkeit bei Netz-Nennspannung

Abbildung 1-28 zeigt beispielhaft die Rundsteuersignalempfindlichkeit eines SolarMax Wechselrichters bei AC-seitiger Nennspannung (230 V). Dieses Gerät ist gegenüber Rundsteuersignalen sehr unempfindlich und es kommt zu keinen unerwünschten WR-Ausschaltungen, die einen, wenn auch nur geringen, Produktionsausfall zur Folge hätten.

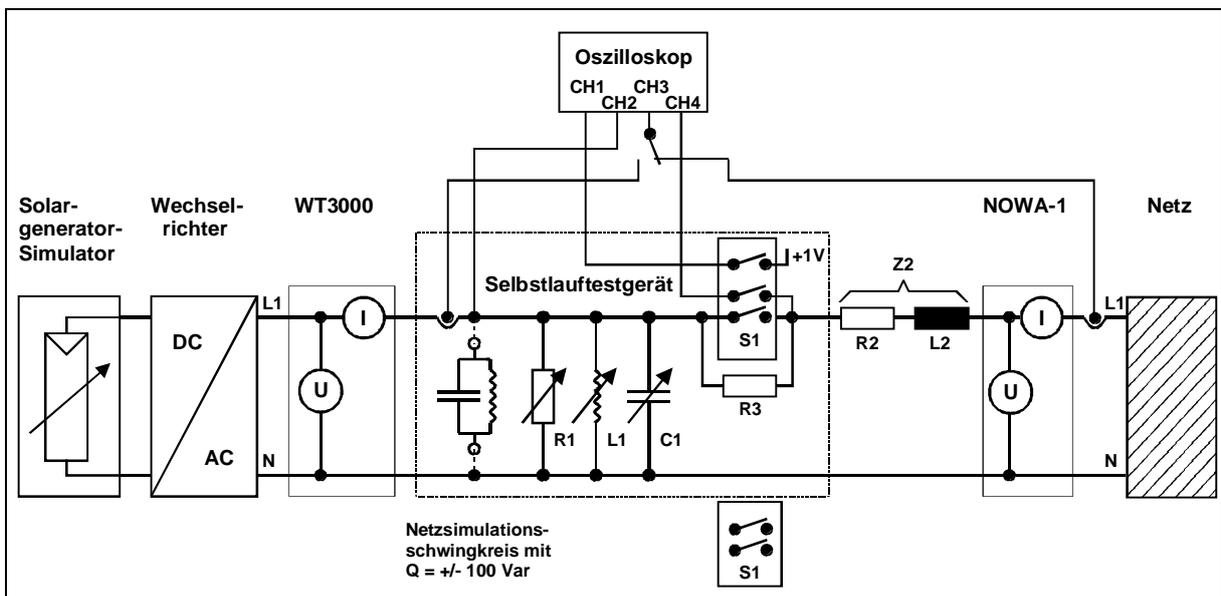
Abbildung 1-29: Messaufbau für den Selbstlauftest (einphasig)

Die Prüfschaltung in Abbildung 1-29 simuliert den abgeglichenen Paralleleinspeisezustand eines Netzbereichs, der durch einen Unterbruch eine Netzinsel bilden kann. Auch unter diesen Bedingungen muss eine selbsttätige Freischnittstelle (ENS) die Unterbrechung sicher erkennen und den Inverter innerhalb von 5 s ausschalten. In Abbildung 1-30 die Oszilloskop-Grafik einer Selbstlaufmessung an einem Wechselrichter IG30 von Fronius dargestellt.

Zur Prüfung einer dreiphasigen Schaltstelle wird der Reihe nach eine Prüfschaltung nach Abbildung 1-29 an jeweils eine der Phasen angeschlossen. Die beiden anderen Phasen werden jeweils direkt mit dem Netz verbunden. Die Ausschaltungen müssen jeweils innerhalb von 5 Sekunden nach dem Öffnen des Schalters S1 erfolgen.

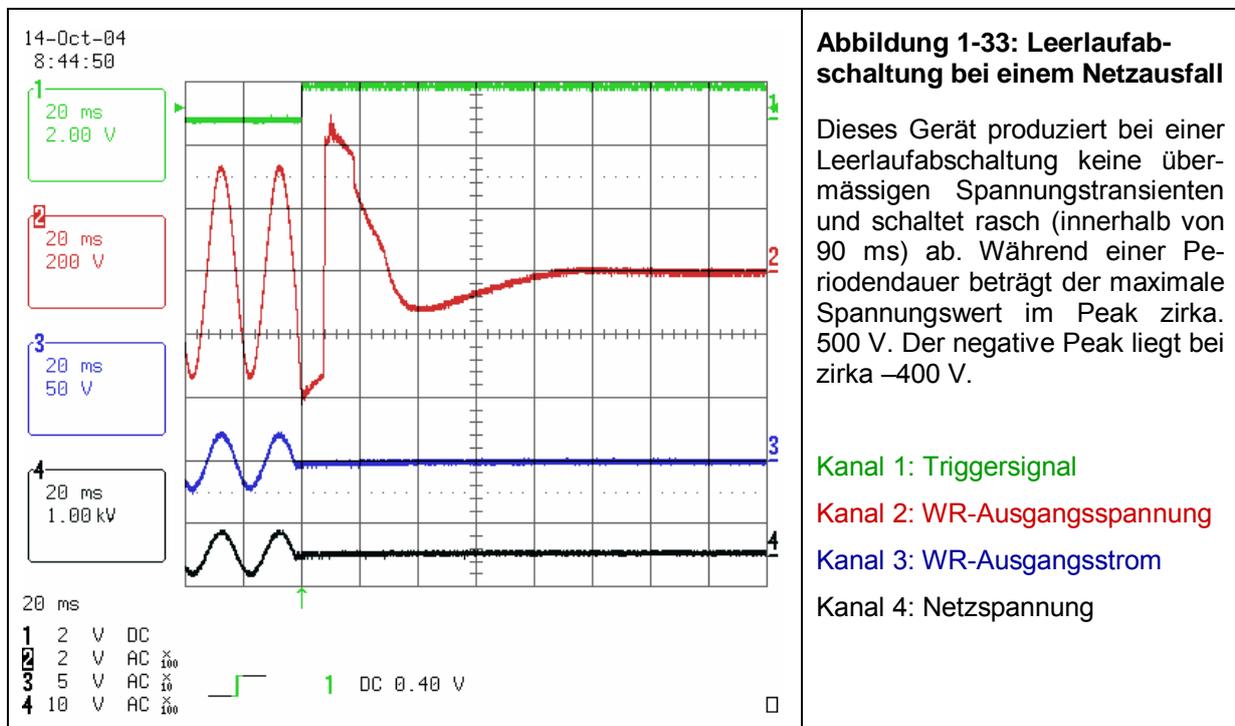
Abbildung 1-33: Leerlaufabschaltung bei einem Netzausfall

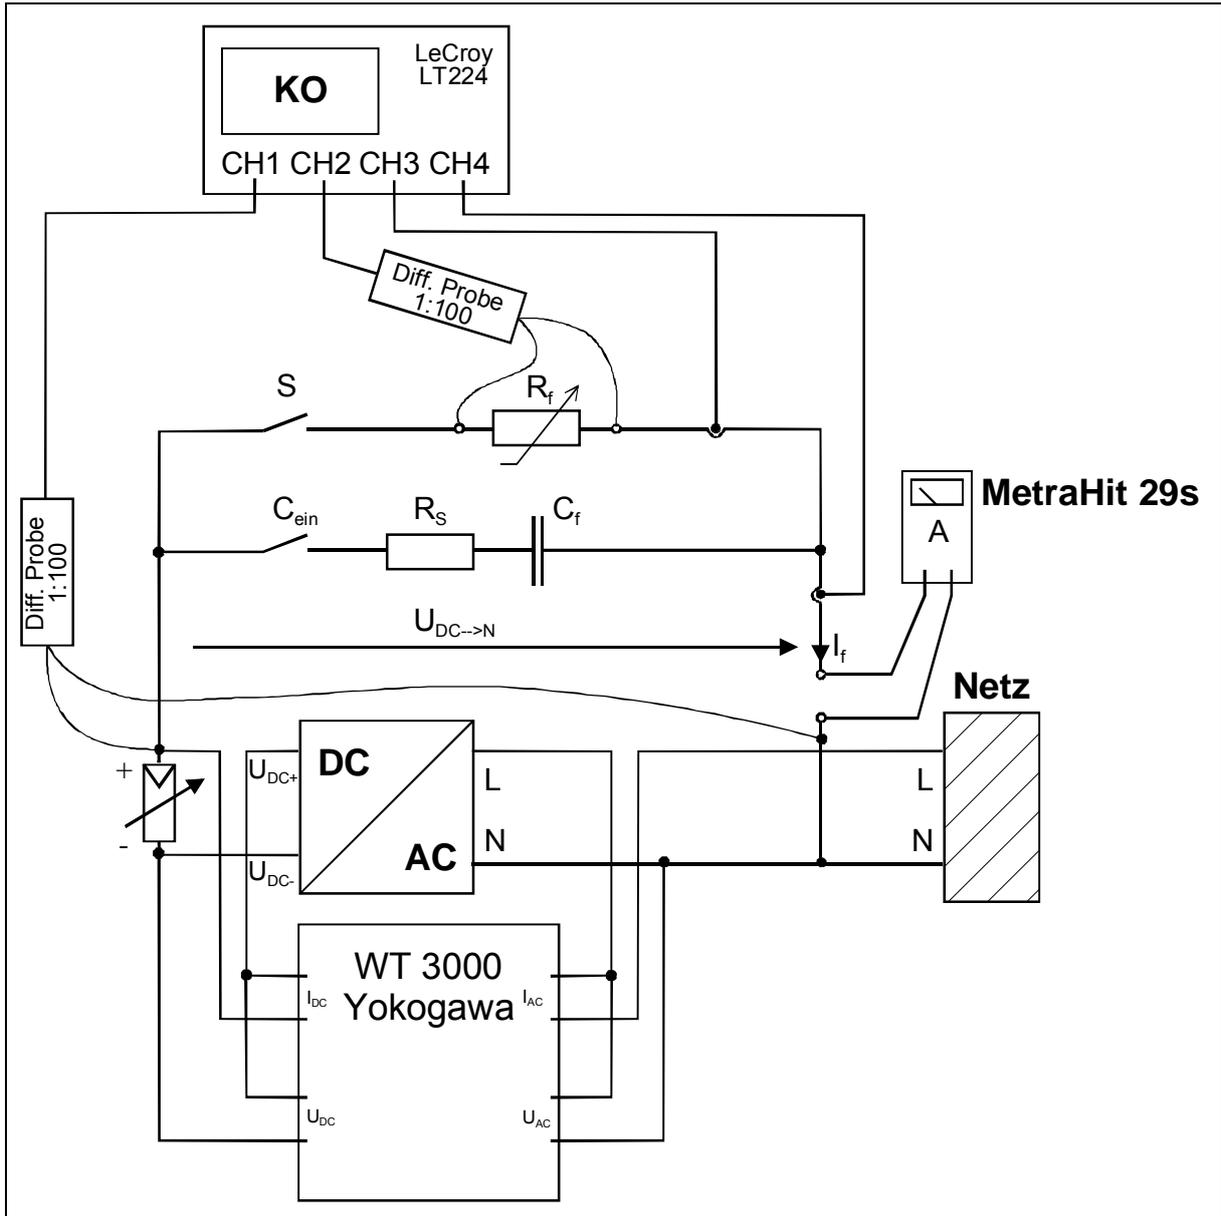
Abbildung 1-34: Messaufbau der Fehlerstromsimulation mit Konstellation  $U_{DC+} \Rightarrow N$

Der Fehlerstromtest wird für zwei Konstellationen durchgeführt. Einerseits wird, wie Abbildung 1-34 zeigt, ein Fehlerstrom vom positiven Solargeneratoranschluss ( $U_{\text{DC}+}$ ) zum Nullleiter (N) des Einspeisenetzes und andererseits ein Fehlerstrom vom negativen Solargeneratoranschluss ( $U_{\text{DC}-}$ ) zum Nullleiter (N) des Einspeisenetzes simuliert.

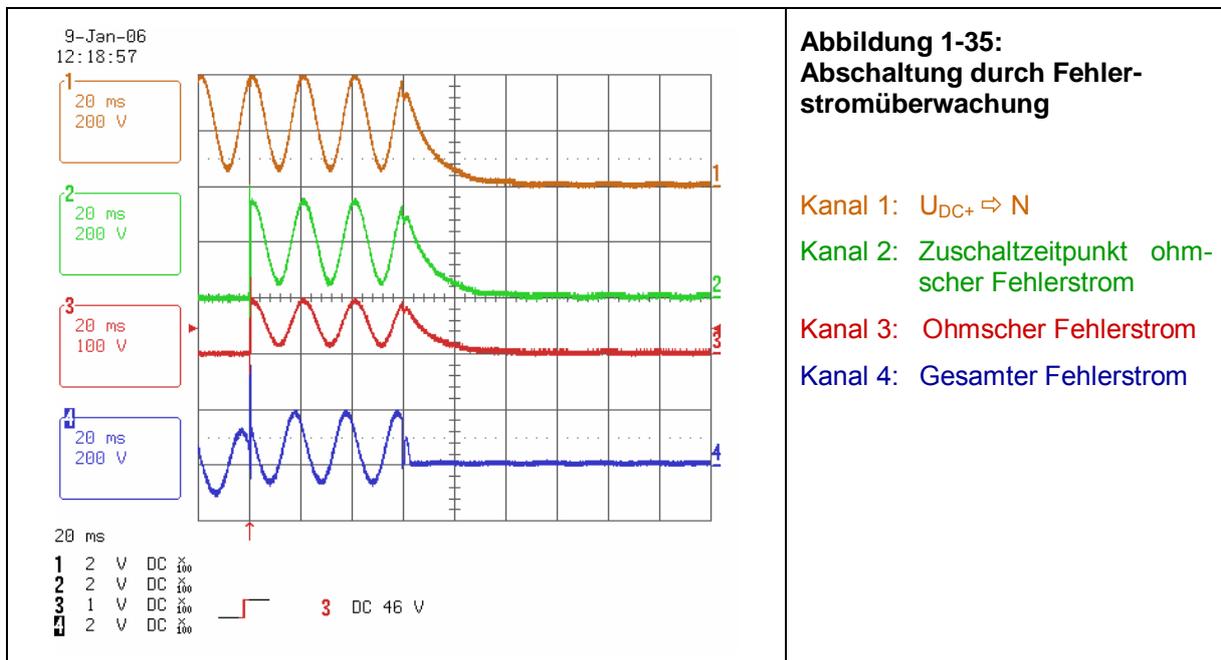
Abbildung 1-35:  
Abschaltung durch Fehlerstromüberwachung

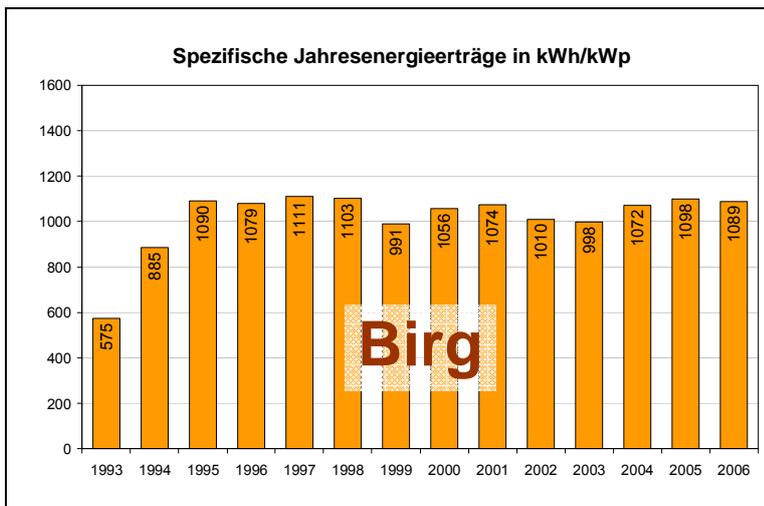
**Abbildung 3-7: Jahreserträge Birg**

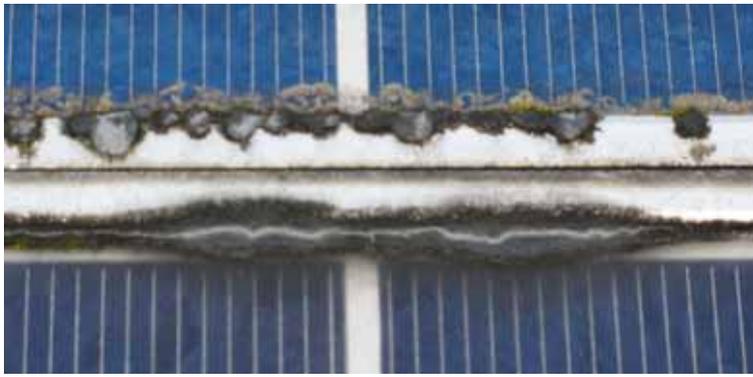
<p><b>Abbildung 3-12: Austretende Dichtungsmasse</b></p> <p>Die Situation am 27.11.2006: Schon 1996 wurde die heraustretende Dichtungsmasse bei diesen Kyocera-Modulen entdeckt. Die Lage scheint sich aber stabilisiert zu haben.</p>

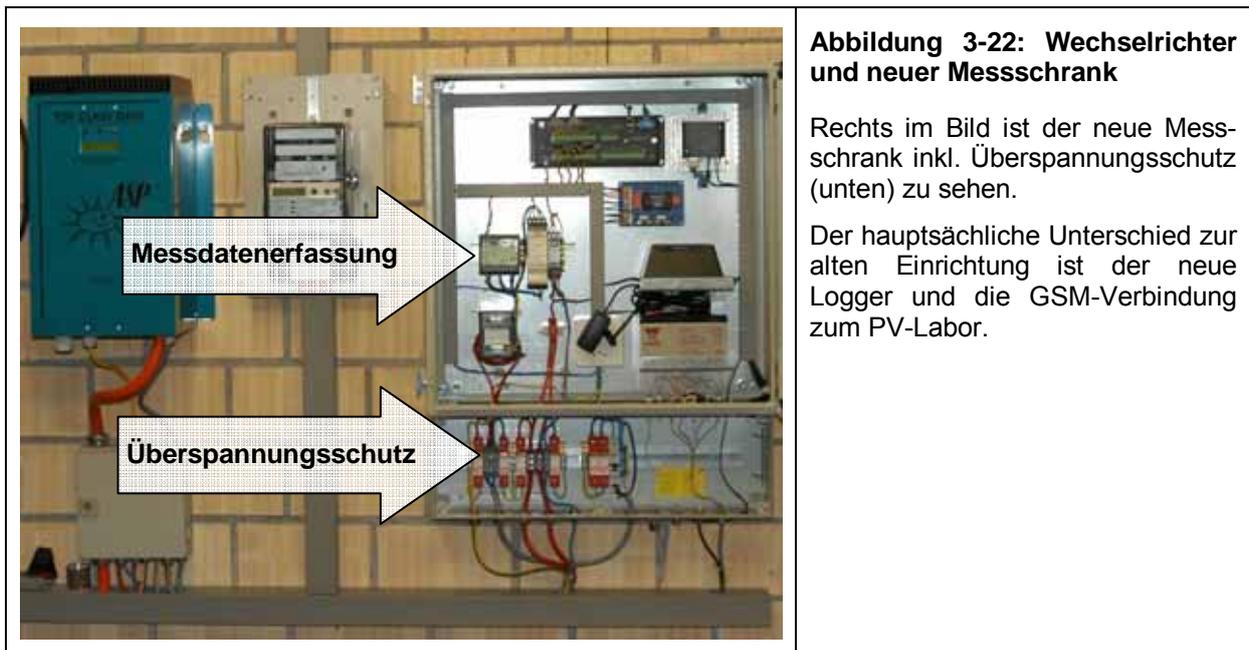
**Abbildung 3-22: Wechselrichter und neuer Messschrank**

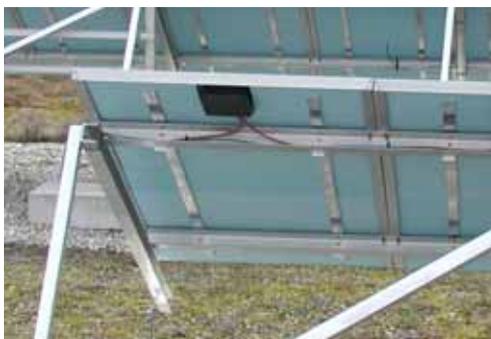
**Abbildung 3-33: Isolation Newtech 3**

Beachtlich ist vor allem die gute Performance Ratio PR an Tagen mit geringer Einstrahlung, die höher ist als bei allen andern Anlagen. Eher negativ wirkte sich an Tagen mit Schneebedeckung die leicht geriffelte Oberfläche der Module aus, die das Abgleiten von Schnee behindert sowie die Tatsache, dass bei Hochkant-Montage die untersten Zellen vollständig durch Schnee bedeckt sein können. In Abbildung 3-35 und Abbildung 3-36 ist zu erkennen, dass die Anlage Newtech 3 zwar bis Herbst 2003 auch relativ stark degradiert ist (von Sommer 2002 bis Sommer 2003 in nur einem Jahr ca. 3%), seit der im Herbst 2003 erfolgten thermischen Isolation der Rückseite (ca. 2 cm Schaumstoff, siehe Abbildung 3-33) danach aber

kaum weiter degradiert. Die mittlere Modultemperatur im Betrieb ist dadurch deutlich angestiegen und erreicht im Hochsommer nun Spitzenwerte von etwa 75°C statt wie früher 60°C. Diese höheren Temperaturen begünstigen aber das thermische Annealing im Sommer, wodurch die durch die tiefen Wintertemperaturen hervorgerufene saisonale Degradation durch den Staebler-Wronski-Effekt weitgehend rückgängig gemacht werden kann. Sowohl der sommerliche DC-Nutzungsgrad in Abbildung 3-36 als auch der Generator-Korrekturfaktor in Abbildung 3-35 sinken seit dieser Isolations-Massnahme kaum mehr ab. Es wäre sehr interessant, diese thermische Isolation an einer neuen Anlage mit Unisolar-Modulen von Beginn weg zu realisieren. Möglicherweise könnte die Degradation dann bereits auf einem höheren Leistungsniveau verlangsamt oder gar gestoppt werden.

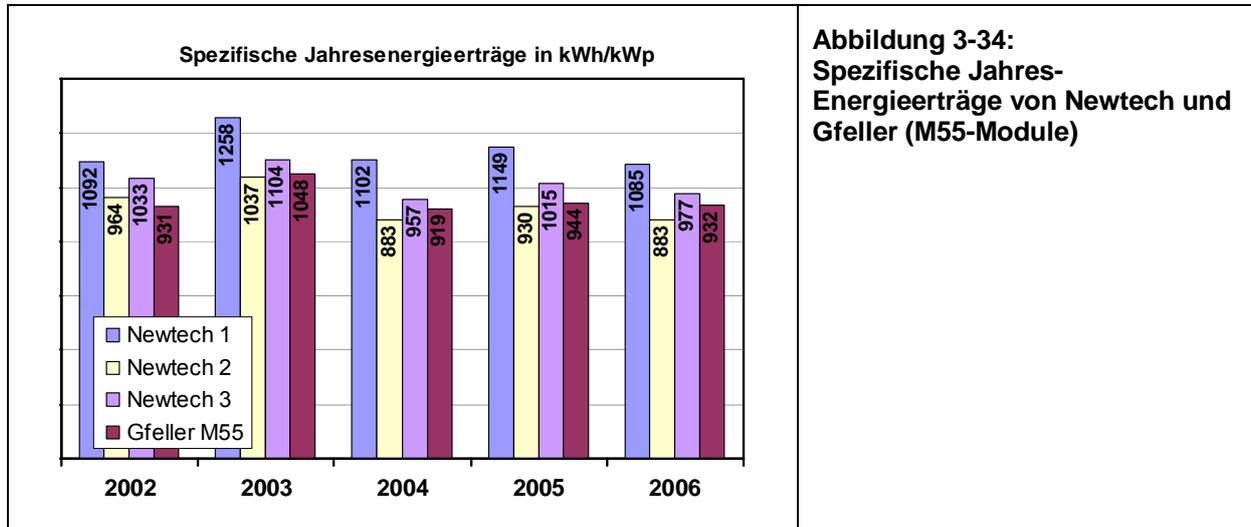
Abbildung 3-34: Spezifische Jahresenergieerträge von Newtech und Gfeller (M55-Module)
