# PHOTOVOLTAIK-SYSTEMTECHNIK (PVSYSTE)

## Schlussbericht

**Berner Fachhochschule, Technik und Informatik,**  
Fachbereich Elektro- und Kommunikationstechnik, Photovoltaiklabor,  
Jlcoweg 1, CH-3400 Burgdorf

Datum: März 2007

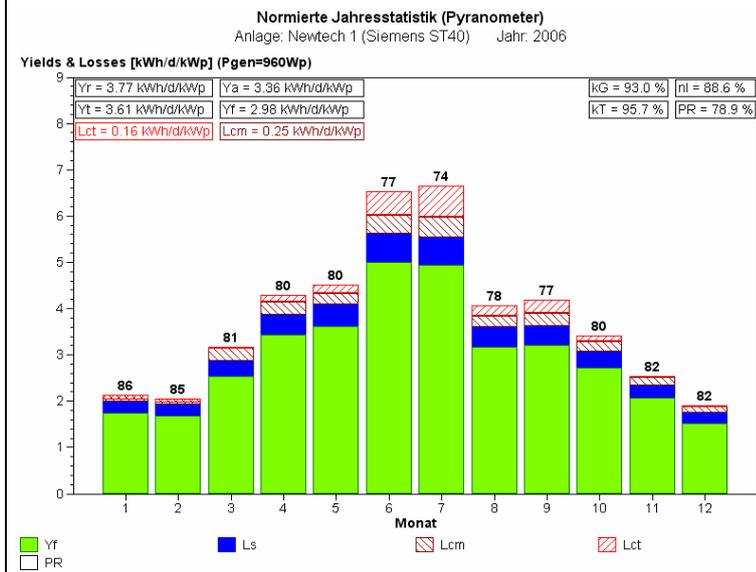
Es fällt auf, dass die nicht temperaturbedingten Generatorverluste  $L_{CM}$  sehr klein sind, da die anfängliche Leistung der Module deutlich über der spezifizierten Nennleistung liegt.

Abbildung 3-38: Normierte Jahresstatistik 2006 der CIS-Anlage Newtech 1 mit Siemens ST40

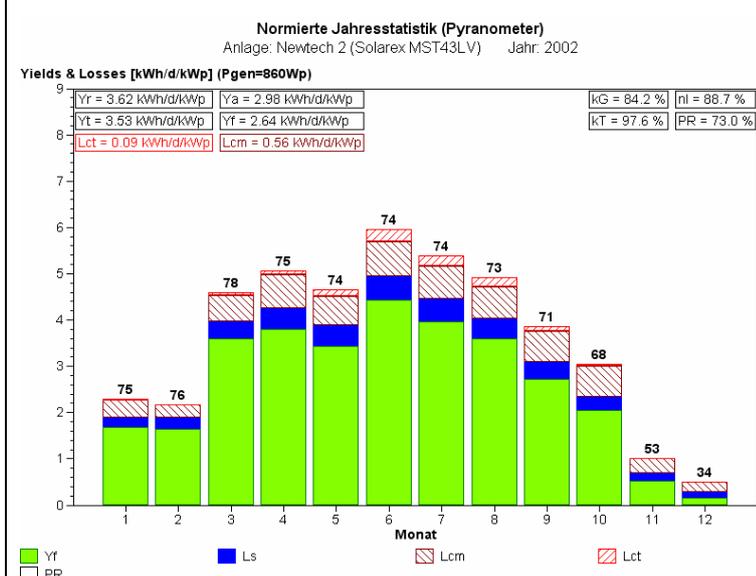
Abbildung 3-39: Normierte Jahresstatistik 2002 der a-Si-Tandemzellen-Anlage Newtech 2 mit Solarex MST 43-LV

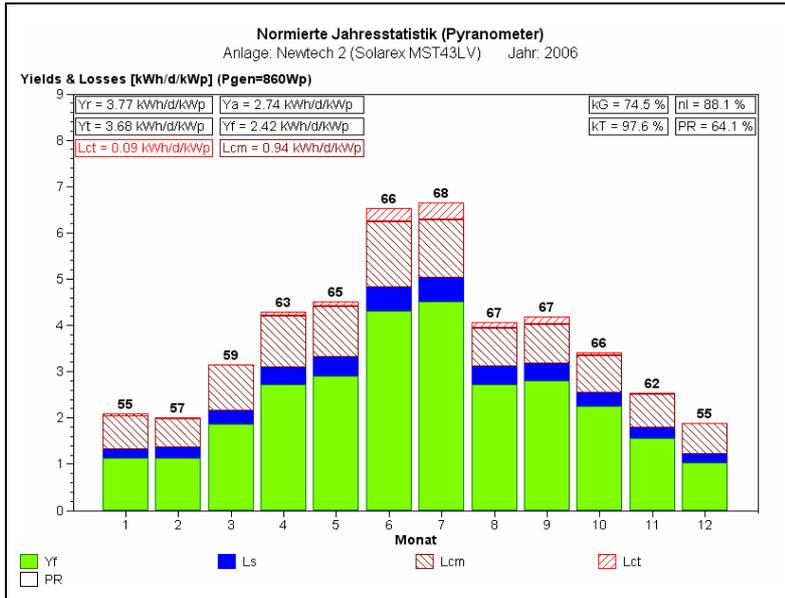
**Abbildung 3-40:**  
**Normierte Jahresstatistik 2006**  
**der a-Si-Tandemzellen-Anlage**  
**Newtech 2 mit Solarex MST 43-**  
**LV**

Die Degradation dieser Anlage beträgt während der Beobachtungsperiode ca. 10 %

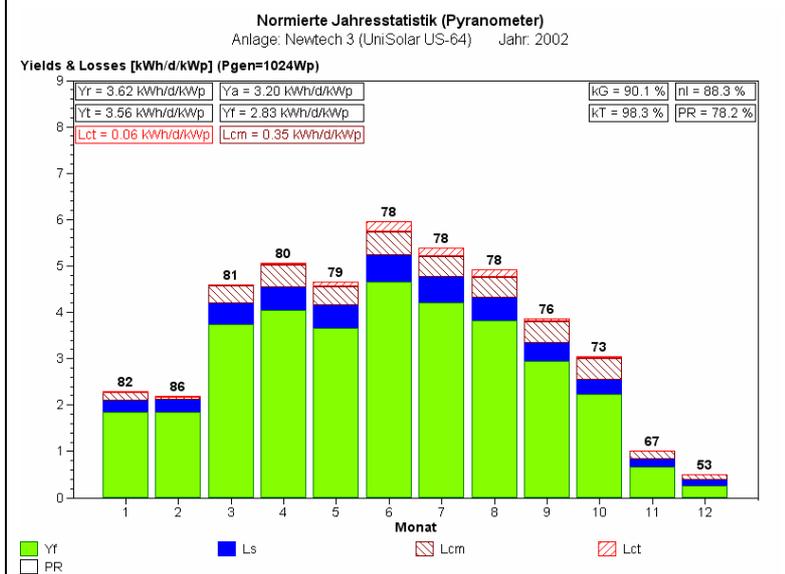
**Abbildung 3-41:**  
**Normierte Jahresstatistik 2002**  
**der a-Si-Tripel-Anlage Newtech 3**  
**mit Unisolar US-64.**

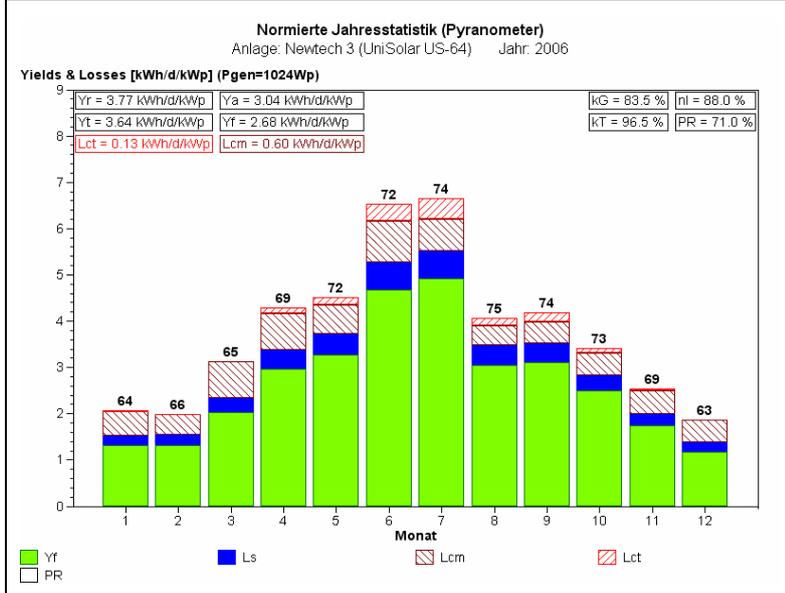
**Abbildung 3-42: Normierte**  
**Jahresstatistik 2006 der a-Si-**  
**Tripel- Anlage Newtech 3 mit**  
**Unisolar US-64**

Dank der thermischen Isolation auf der Rückseite im Herbst 2003 konnte die weitere Degradation seit diesem Zeitpunkt fast gestoppt werden (siehe auch Abbildung 3-35).

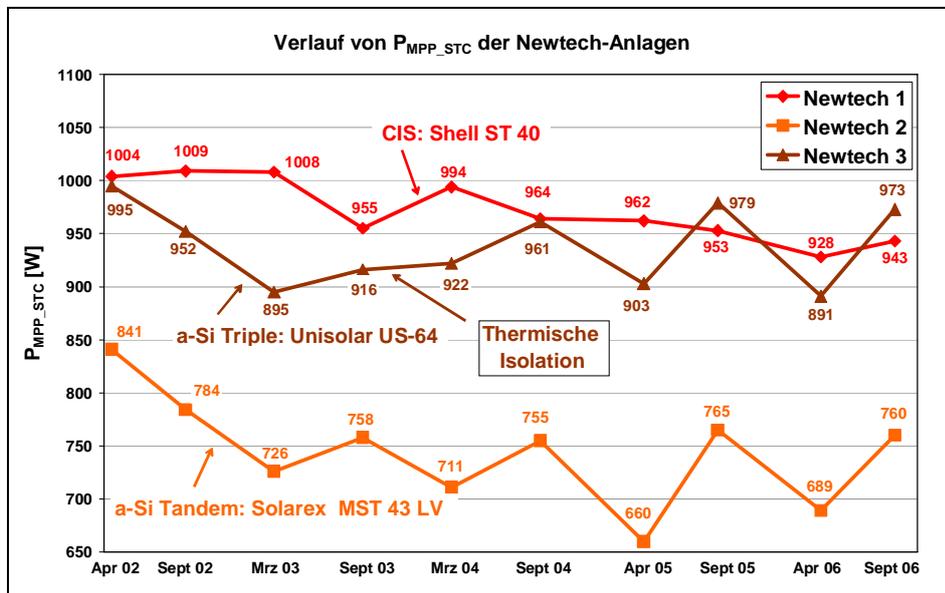
Abbildung 3-43: Verlauf der berechneten  $P_{MPP\_STC}$ -Werten

In Abbildung 3-43 ist der Verlauf der  $P_{MPP\_STC}$ -Werten der drei Anlagen sichtbar. Trotz den beschriebenen Ungenauigkeiten ist die Tendenz der Degradation sichtbar (siehe auch Abbildung 3-35 und Abbildung 3-36). Bei den amorphen Anlagen (Newtech 2+3) ist auch die „Erholung“ in den warmen Sommermonaten (Staebler-Wronski-Effekt) deutlich sichtbar.

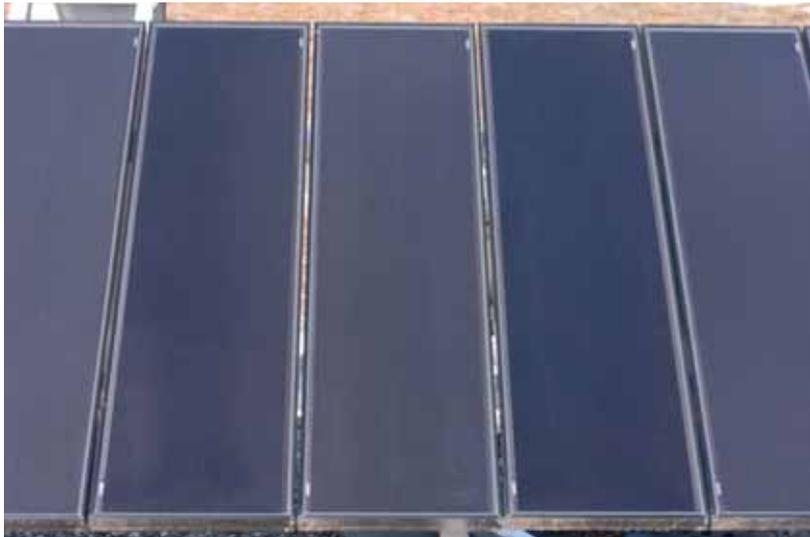
<p><b>Abbildung 3-44: Farbunterschiede bei Newtech 3 (CIS)</b></p> <p>Es ist nicht klar, ob diese unterschiedlichen Farbtöne schon von Beginn an vorhanden waren, oder ob sie mit der Zeit entstanden sind.</p>

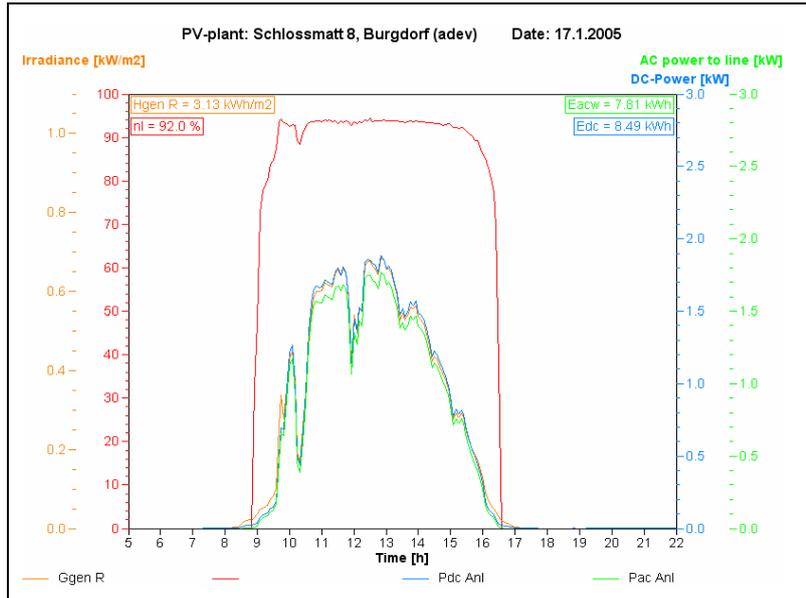
**Abbildung 3-49:**  
Tagesdiagramm mit Umwandlungswirkungsgrad (rot) des SolarMaxS

Der durchschnittliche Wirkungsgrad beträgt 92 % und im Maximum ca. 94 %.

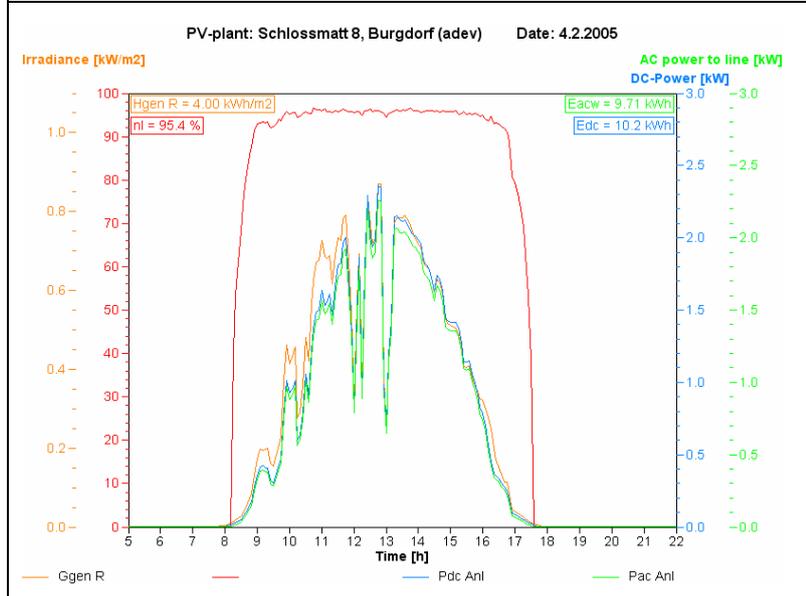
**Abbildung 3-50:**  
Tagesdiagramm mit Umwandlungswirkungsgrad (rot) des NT4000

Der durchschnittliche Wirkungsgrad beträgt 95 % und im Maximum ca. 97 %.

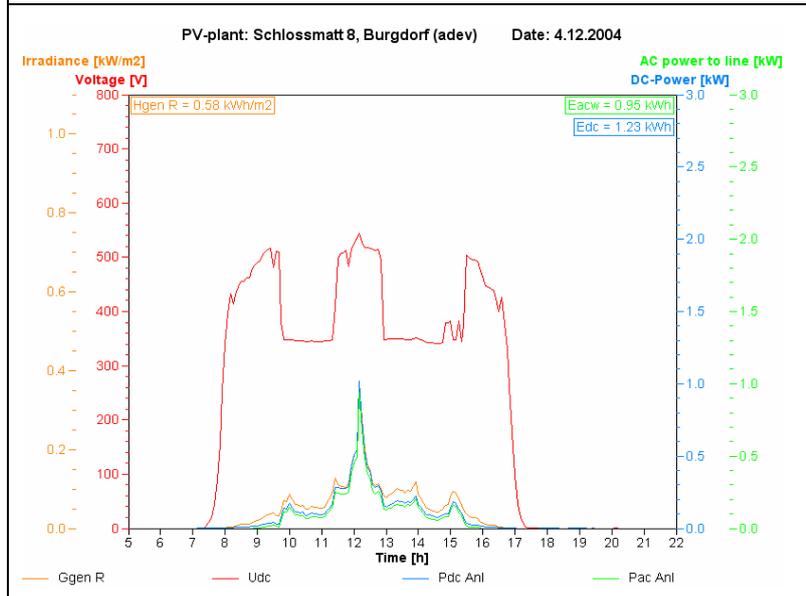
**Abbildung 3-51:**  
Trackingverhalten des SolarMaxS (rote Kurve =  $U_{DC}$ )

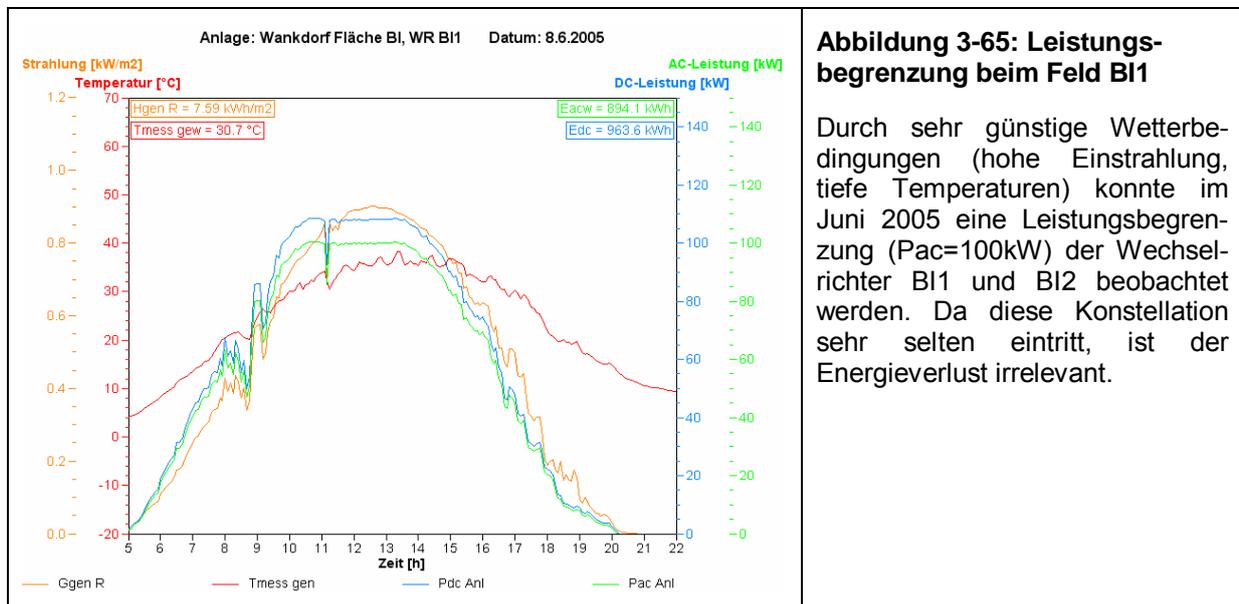
**Abbildung 3-65: Leistungs-**  
**begrenzung beim Feld BI1**

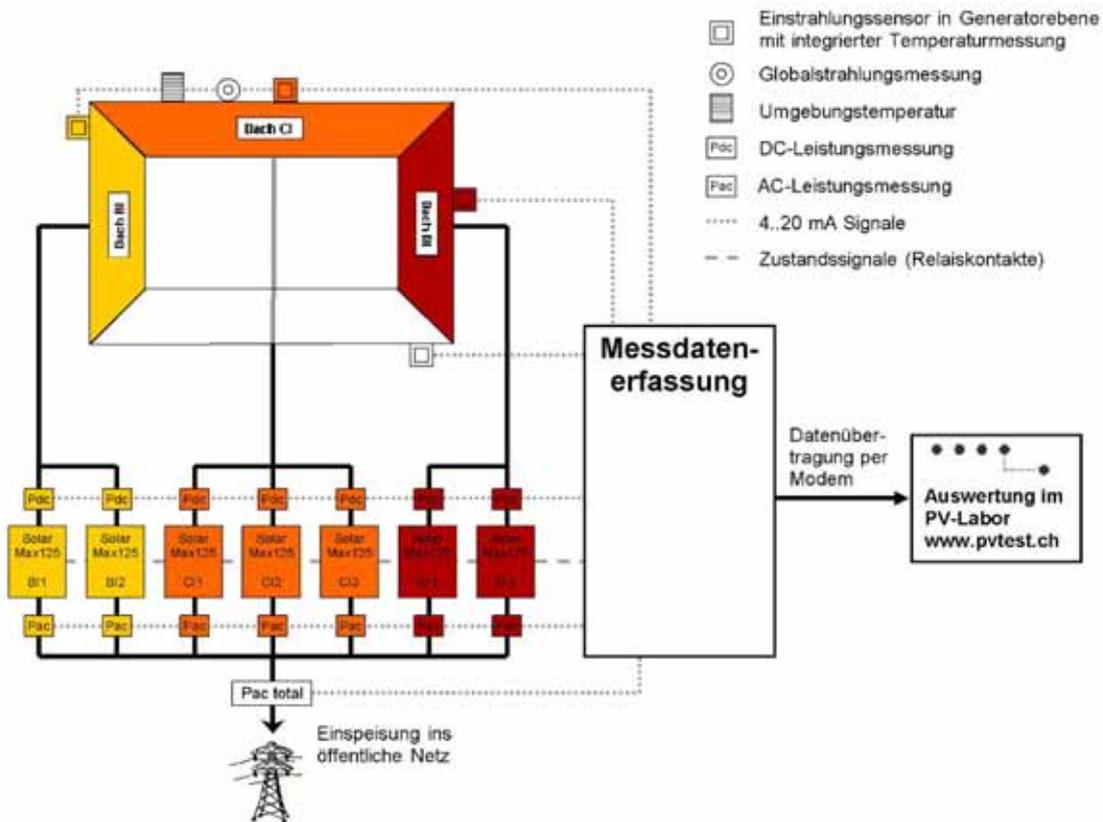
Abbildung 3-66: Blockschema der Messeinrichtung

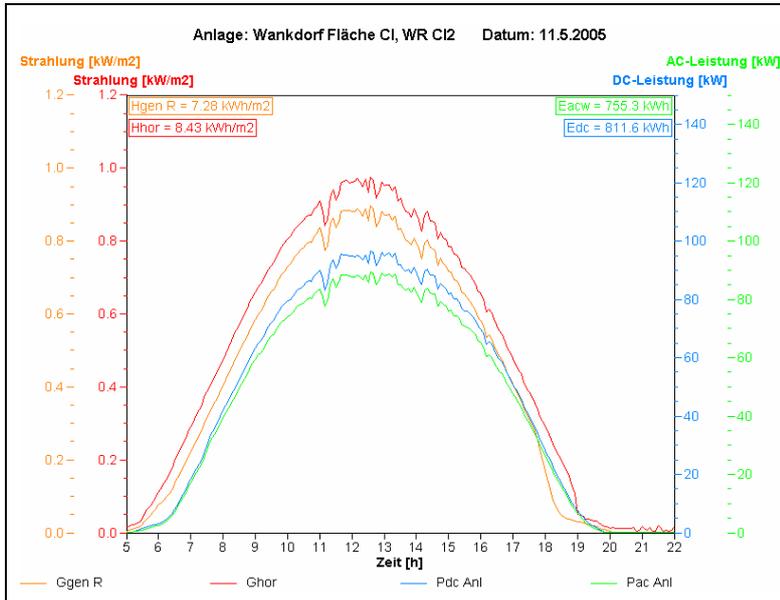
**Abbildung 3-68: Tagesdiagramm an sonnigem Tag**

An einem Tag mit direkter Einstrahlung sind die Abschattungen der Sensoren am Abend sehr gut sichtbar (bei Ggen R (orange) und Ghor (rot)).

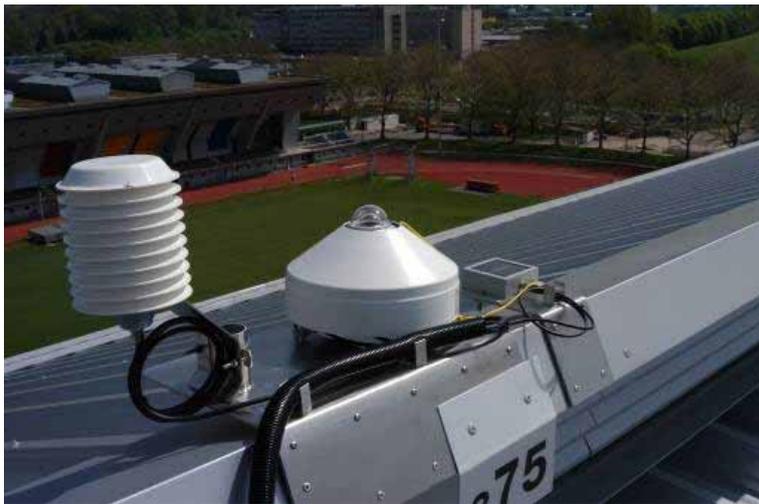
**Abbildung 3-69: Sensoren verschatten sich**

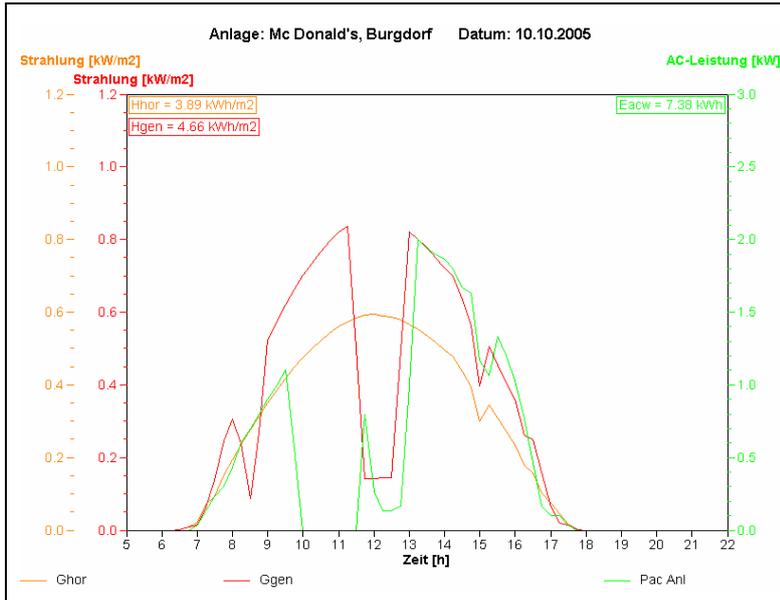
**Abbildung 4-4: Tagesdiagramm am Reinigungstag**

Die grüne Kurve entspricht der AC-Leistung. Bis 9:30 Uhr war die Anlage in Betrieb. Anschliessend wurde sie vom Netz getrennt um die Kennlinienmessungen zu machen, die Anlage zu reinigen und noch einmal auszumessen. Ab 12:00 Uhr war sie wieder in Betrieb. Leider beschattet das benachbarte Silo die Anlage zu dieser Zeit, was zu einem erheblichen Leistungseinbruch führt. Ab 13:30 Uhr ist dann aber klar ersichtlich, wie die frisch gereinigte Anlage nun deutlich besser produziert.

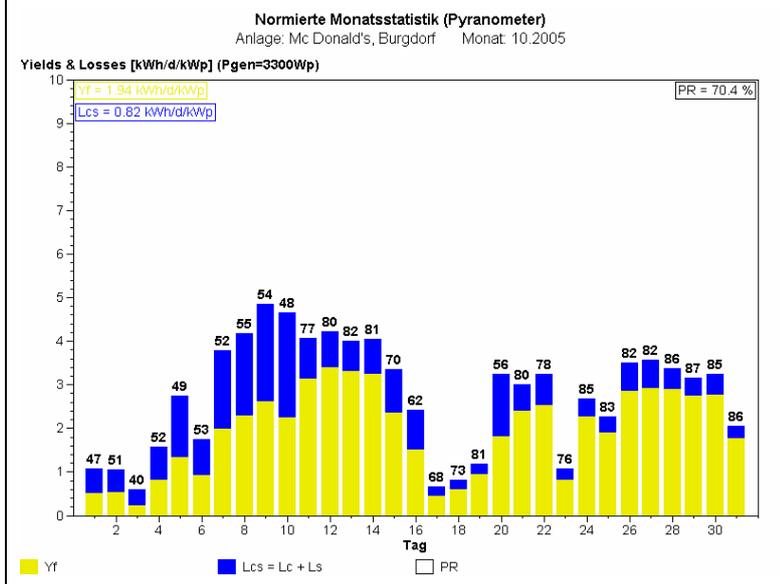
**Abbildung 4-5: Normiertes Monatsdiagramm**

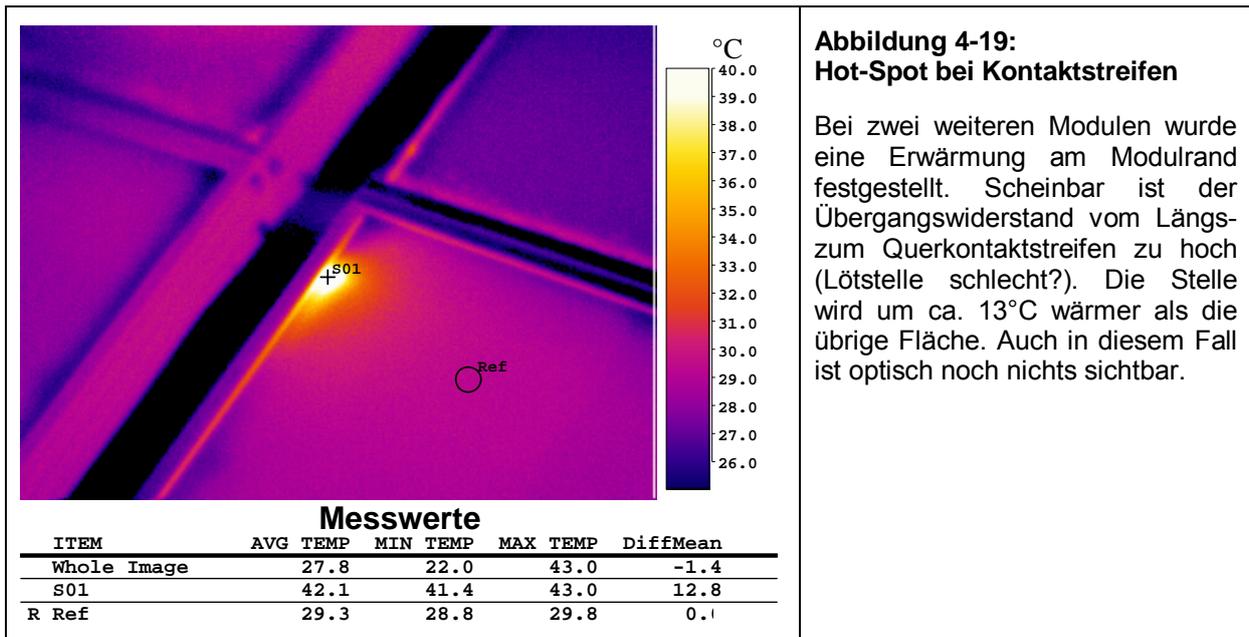
**Abbildung 4-19:  
Hot-Spot bei Kontaktstreifen**

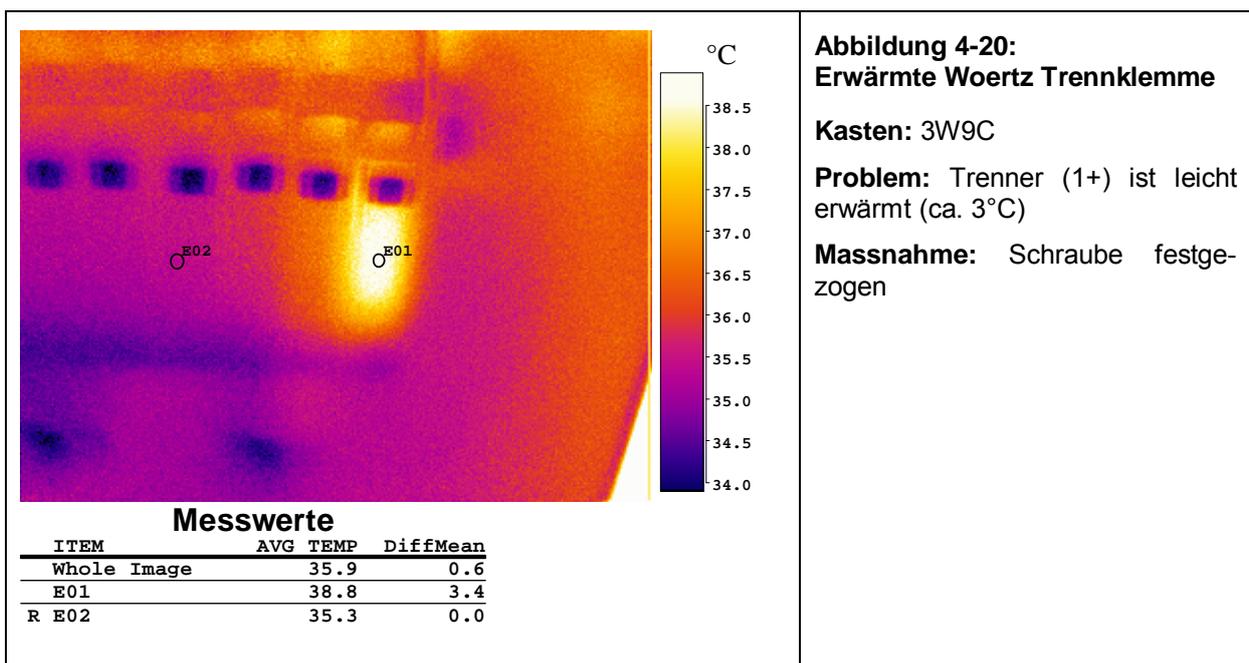
**Abbildung 4-20:  
Erwärmte Woertz Trennklemme**

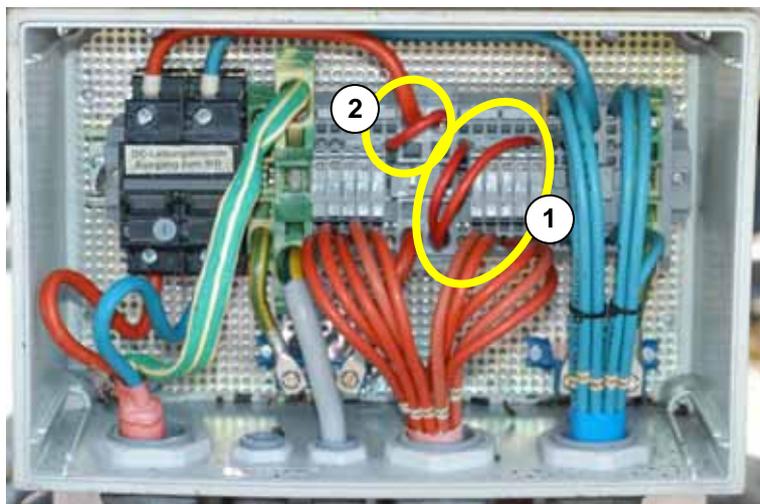
**Abbildung 4-35:  
Reparierter Feldanschlusskasten**

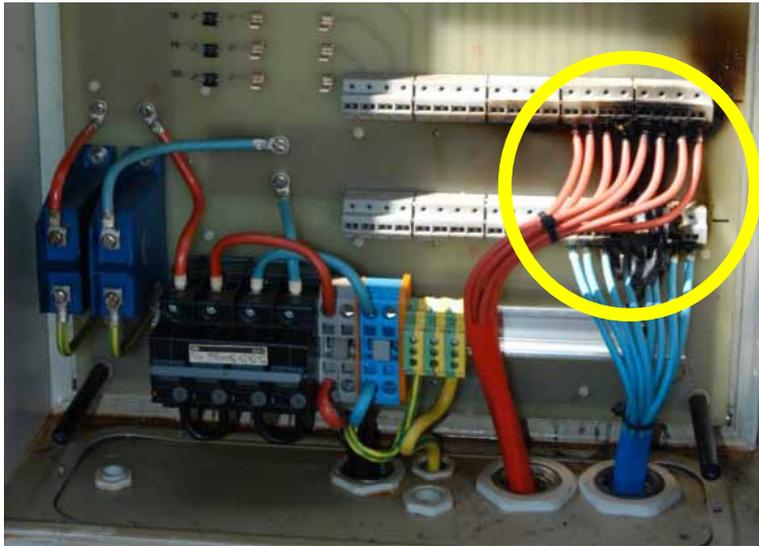
**Abbildung 4-38:  
Übersicht Klemmenkasten**

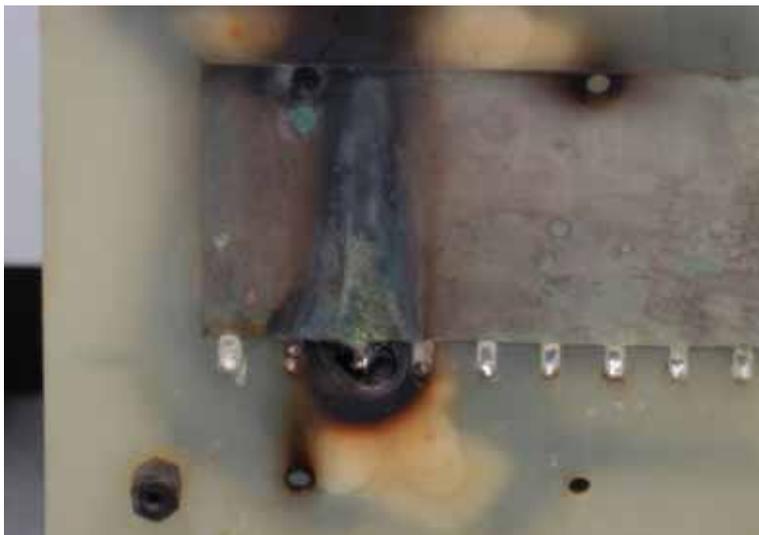
**Abbildung 4-40:  
Verbrannte Lötstelle**

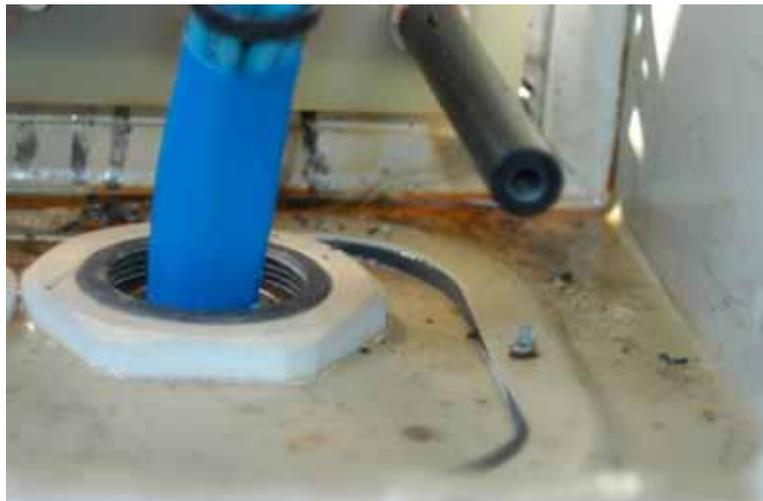
**Abbildung 4-41:**  
**Feuchtigkeit unten im Schrank**

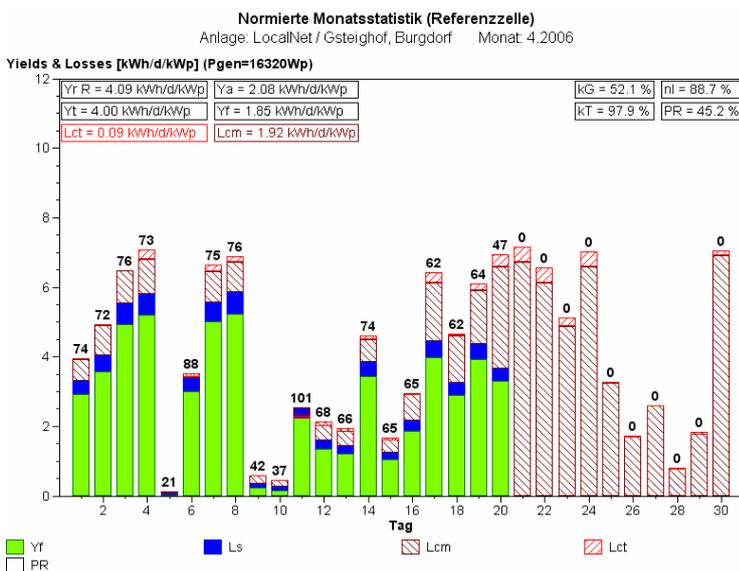
**Abbildung 4-42:**  
**Ausfall durch größeres L<sub>CM</sub> und kleinerem PR erkennbar**

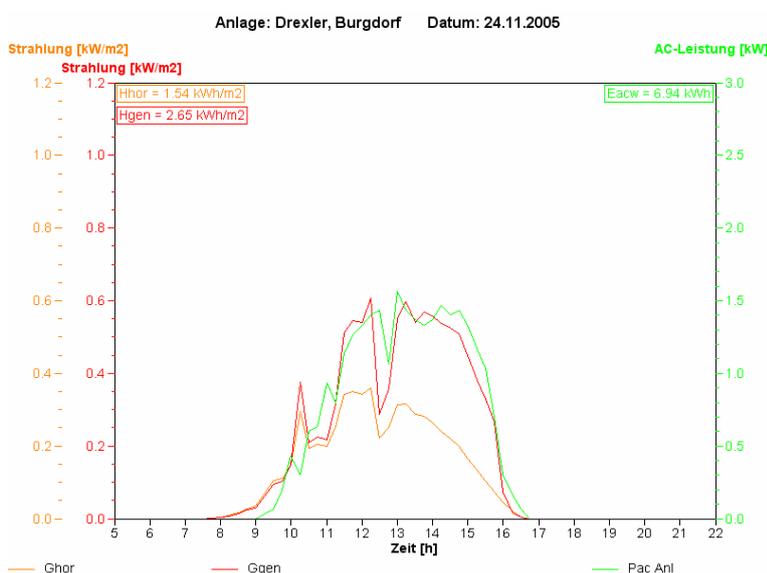
**Abbildung 4-49: Tagesdiagramm nach dem Holzen**

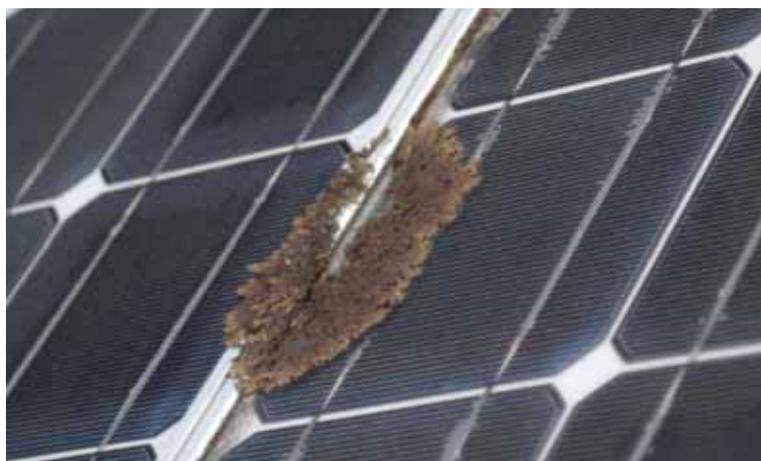
**Abbildung 4-50: Grosse Flechte**

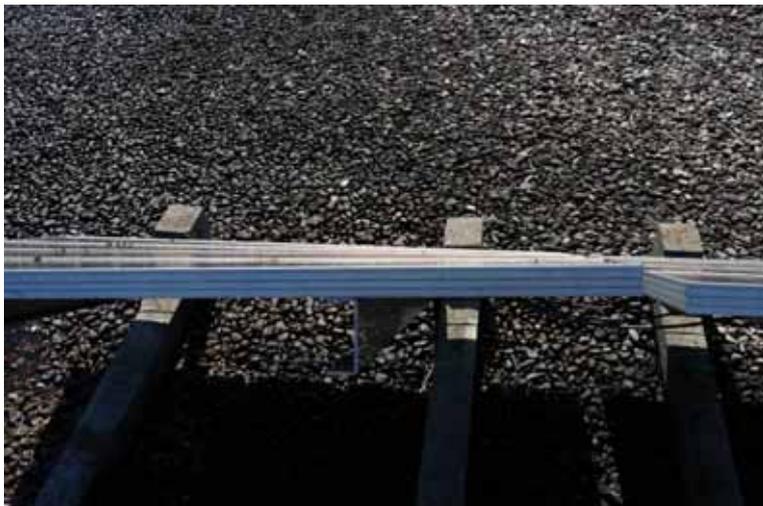
**Abbildung 4-54:**  
**Module werden verdreht**

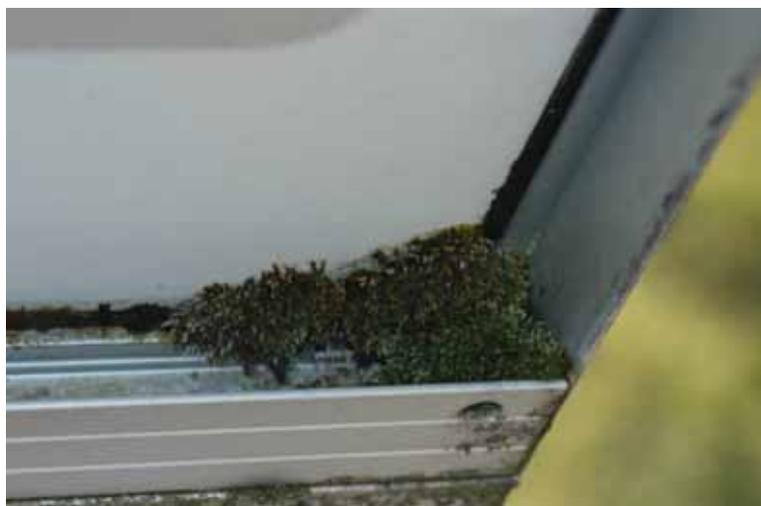
**Abbildung 4-55:**  
**Moosbildung hinter dem Modul**

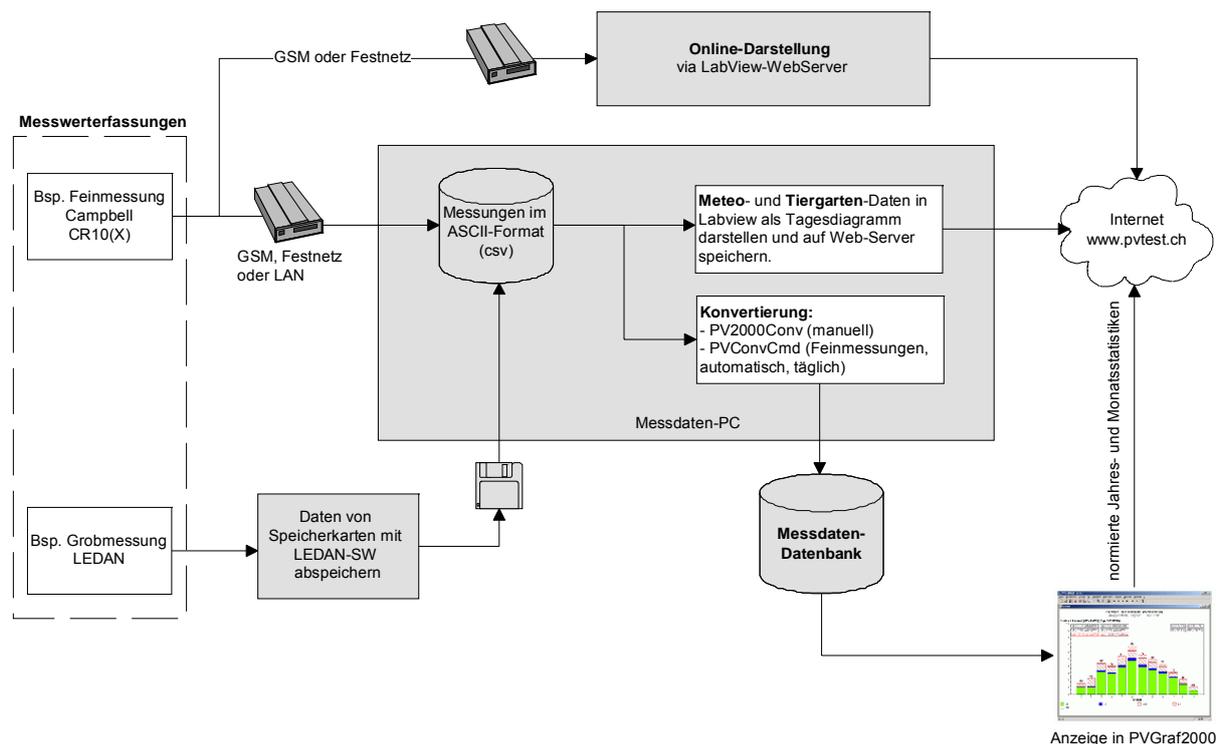
Abbildung 6-1: Übersicht über den Messdatenfluss

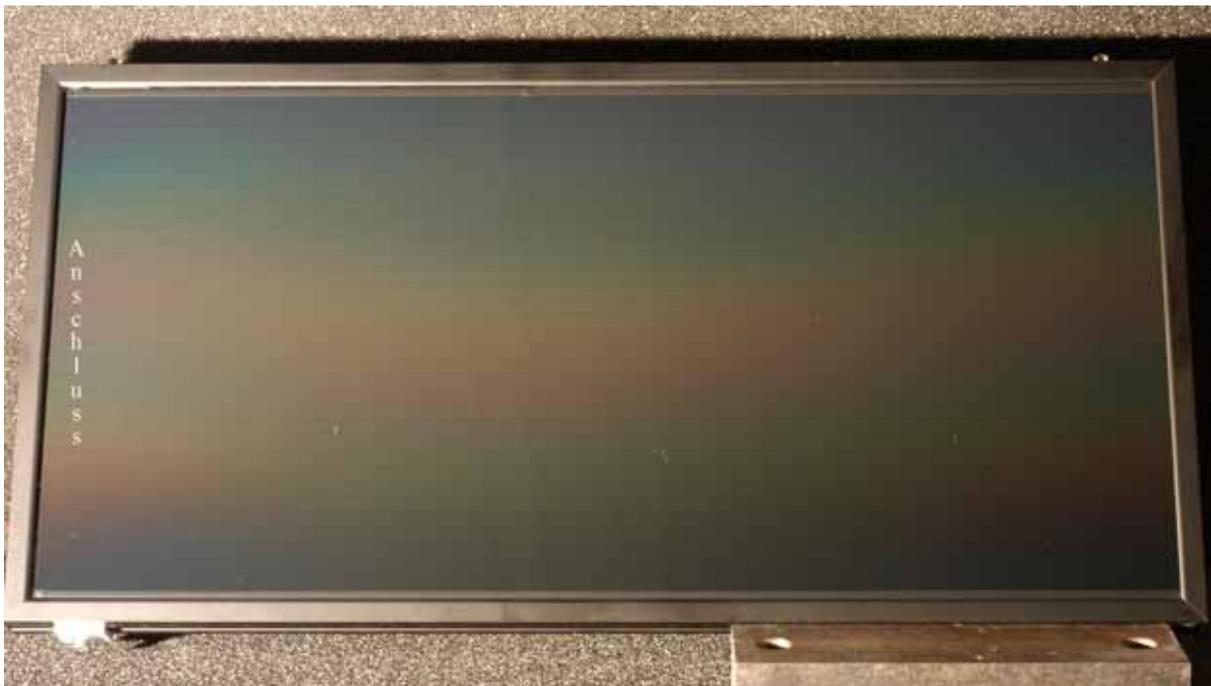
**Abbildung 7-8: Regenbogenfarbige Verfärbung des Moduls**

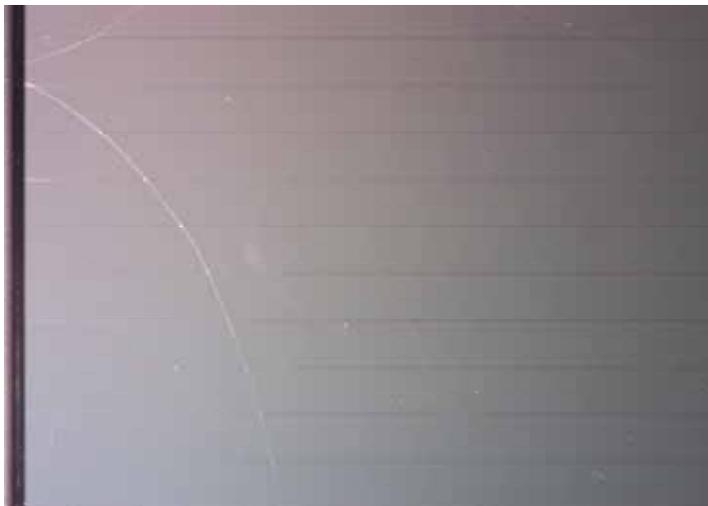
Abbildung 7-11 CIS-Modul WS11003 mit Riss im rückseitigen Substrat

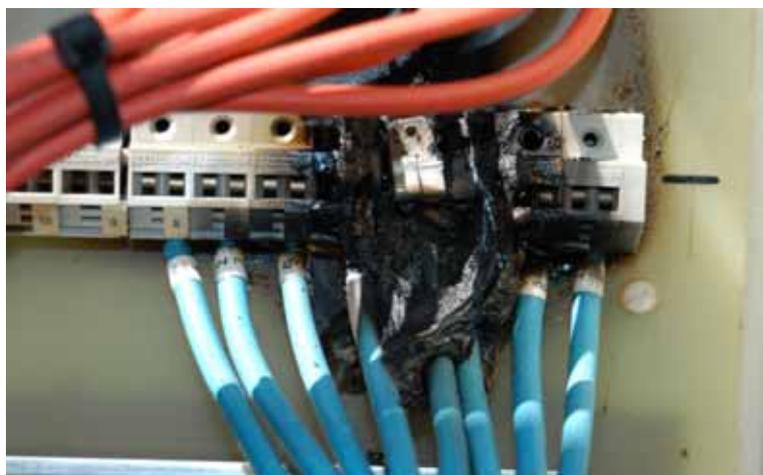
**Abbildung 8-2: Detailaufnahme eines Schwelbrandes in einem Generator-Anschlusskasten**
