Schlussbericht PV P+D, DIS 100154 / 150196, August 2005

# 62 kW Flachdachanlage mit PowerGuard Solardachplatten

ausgearbeitet durch:  
**Richard Durot**  
**ZAGSOLAR**  
Amlehnstr. 33, CH-6010 Kriens

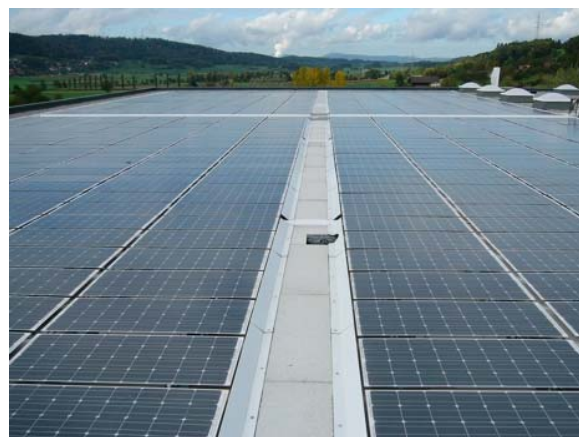
Bild 4: Realisierte Anlage (Sommer 2004)

Der südliche Teil des Hochregallagers der Trisa Electro AG weist eine Länge von rund 40 Meter und eine Breite von rund 22 Meter auf. Auf dem Flachdach wurden in Form eines Umkehrdaches Solar-dachplatten verlegt, welche aus einer 5 cm dicken Isolationsschicht und je zwei rahmenlosen Solar-modulen SP75 bestehen. Die Platten wurden in 13 Reihen und 32 Kolonnen angeordnet. Bei Einbe-zug des 60 Zentimeter breiten Gehwegs in der Mitte in Längs- und Querrichtung ergab sich ein Solar-feld von 36.4 m mal 16.7 m (ca. 608 m<sup>2</sup>).

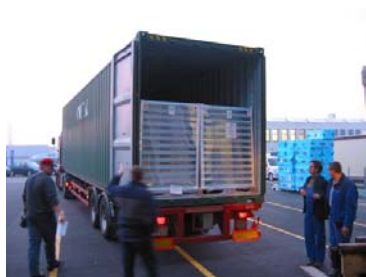
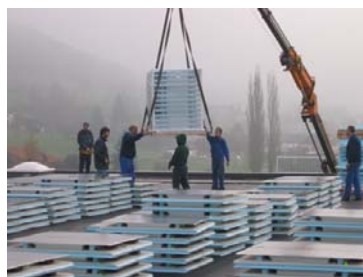
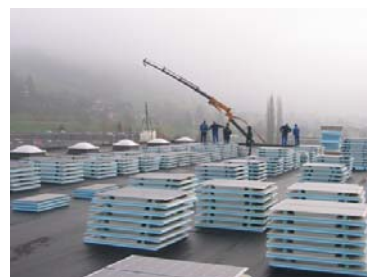
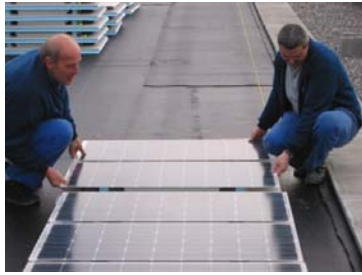
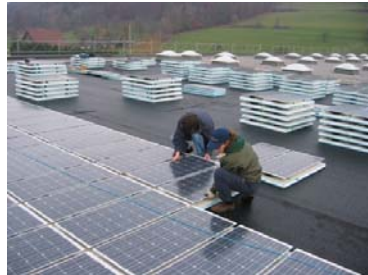
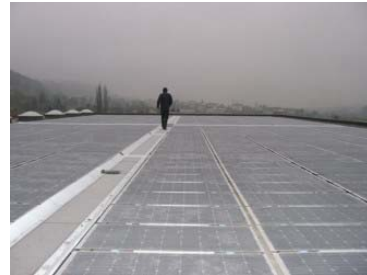
Bild 5: Montageserie der Solardachplatten

Anlieferung der Module

Ablad der Module auf Dach  
Hochregallager

Verteilte Modulstapel auf dem  
Dach

Zusammensetzen der Solar-  
dachplatten

Installierte Anlage Januar  
2004

Mitte Dezember 2003 wurden die in den USA produzierten und in Schiffscontainern verladenen Solar-dachplatten mittels Sattelschlepper auf die Baustelle geliefert. Mit einem Armkran wurden die Platten-stapel auf das Flachdach gehievt, wo sie anschliessend in der richtigen Position auf dem Dach verteilt und aneinander gereiht wurden.

Der Aufwand für die Montage der Solardachplatten erwies sich als klein und die Elemente einfach zu handhaben. Da die Solardachplatten nur ein geringes Gewicht haben, konnten sie durch zwei Perso-nen problemlos getragen und auf dem Dach platziert werden. Die erforderliche Stabilität bezüglich der Windkräfte wurde durch das Zusammenfügen der Platten durch Nut und Kamm und den umlaufenden gut fixierten Randabschluss erreicht. Die einzelnen Module wurden durch Multi-Contact-Stecker mit-einander verbunden. Bild 5 zeigt die problemlose und einfache Montage der Solardachplatten am Tag der Anlieferung auf die Baustelle.

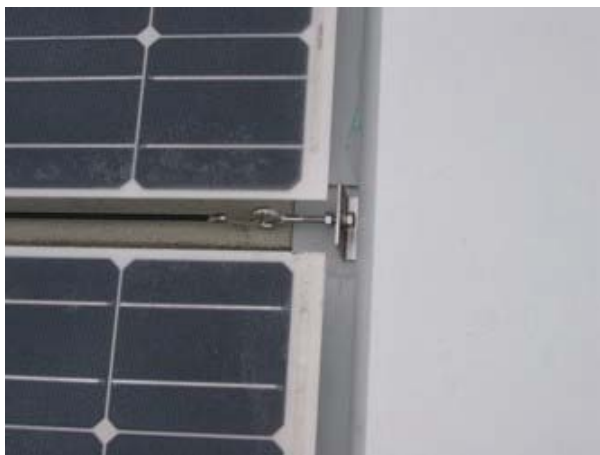
Bild 6: Sicherung mit Drahtseil

Nach der Platzierung der Solardachplatten wurde der Randabschluss rund um das Solarzellenfeld erstellt. Der Randabschluss besteht aus einer Blecheinfassung, in welche zur Fixierung des ganzen Solarzellenfeldes Gewichtssteine (je 8 kg) eingefügt wurden. Die Blecheinfassung wurde zu Schutzzwecken und der Ästhetik wegen mit einer Abdeckung ergänzt. An zwei Stellen wurde als zusätzliche Sicherung bezüglich der Windkräfte ein Drahtseil über die gesamte Panelfläche gespannt. Bild 6 und 7 zeigen Details der Sicherung der Solarzellenfeldes.

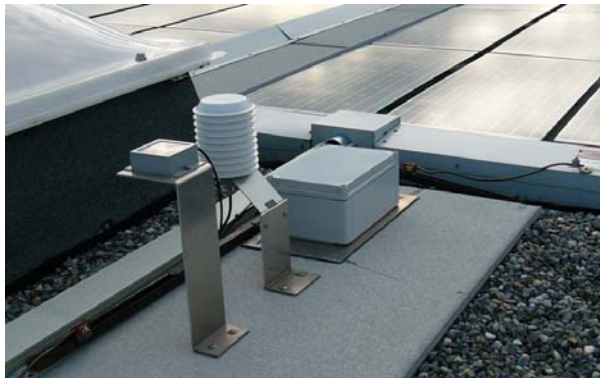
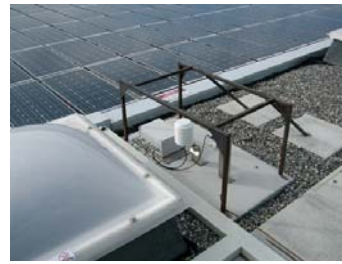
Bild 8: Messtation

Messtation mit nachträglich montiertem Blitzschutz. Diese Konstruktion beeinflusste die Messung der Globalstrahlung, so dass sie wieder entfernt werden musste.

Bei einem Kontrollgang Ende August 04 wurde festgestellt, dass ein Blitzschutz für die Messeinrichtung montiert wurde, welcher zur Beeinträchtigung des Strahlungssensors führte (Abschattung). Somit sind die gemessenen Strahlungswerte ab Frühjahr 2004 mit einem Fehler behaftet. Ein Vergleich mit den Strahlungsdaten von Luzern (Solarbahnhof) lässt den Schluss zu, dass die Einstrahlungswerte doch wesentlich höher gewesen sind. Die Blitzschutzeinrichtung wurde deshalb im Oktober 04 geändert.

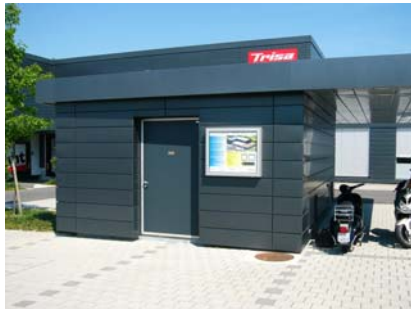
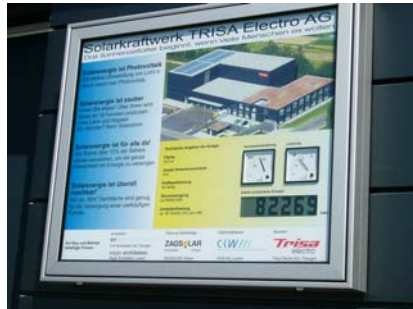
Mitte Juni 2005 wurde auch die Anzeigetafel in Betrieb genommen. Auf diesem „Infopanel“ werden angezeigt:

- Aktuelle Sonneneinstrahlung
- Aktuelle Leistung der Anlage (AC)
- Stromproduktion seit Inbetriebnahme der Anlage in kWh

Gut platzierte Anzeigetafel mit Messanzeige und Information beim Parkplatz

Die Anzeigetafel liefert auch Informationen zu den technischen Daten der Anlage und der am Projekt beteiligten Partnern.
