**Schlussbericht 17.07.2016**

## **Effiziente Abluft-Erdsonden-Wärmepumpe für die Gebäudeerneuerung**

**Wohnsiedlung Dettenbühl, Wetzwil a. Albis**

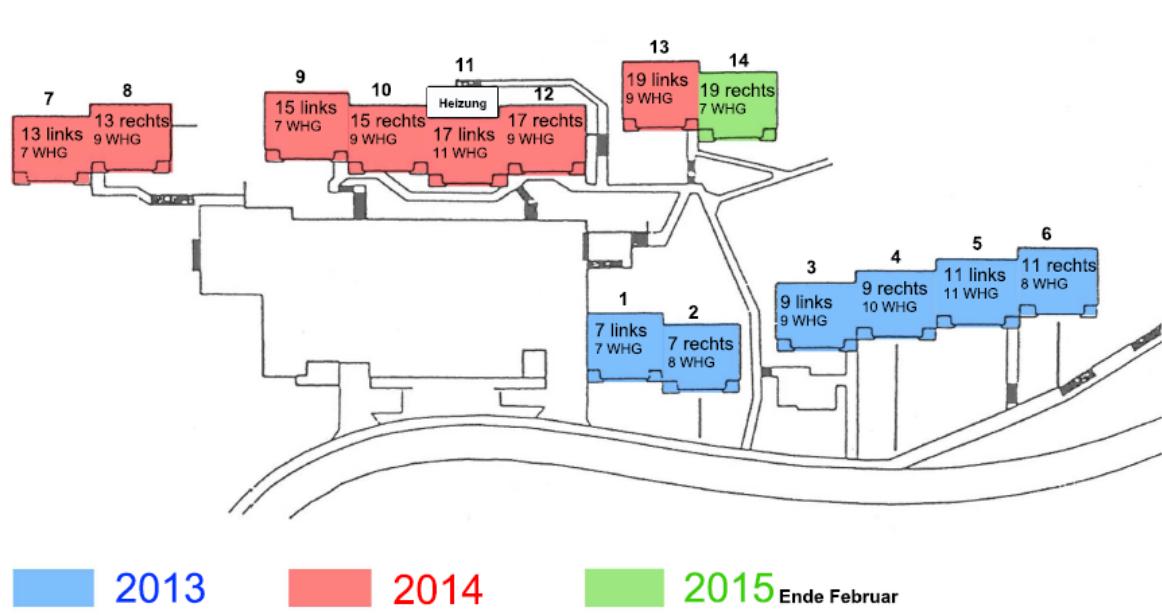
Abb. 3 : Abfolge der Erneuerungsmassnahmen

Die Realisierung der Erneuerungsmassnahmen erfolgt in Etappen im Zeitraum 2013 – 2015 (siehe Abb. 3). Die Hausnummern 7 und 9 wurden bereits vor Beginn des Messprojekts erneuert. Die restlichen Hausnummern und die Heizzentrale wurden 2014 – 2015 erneuert.

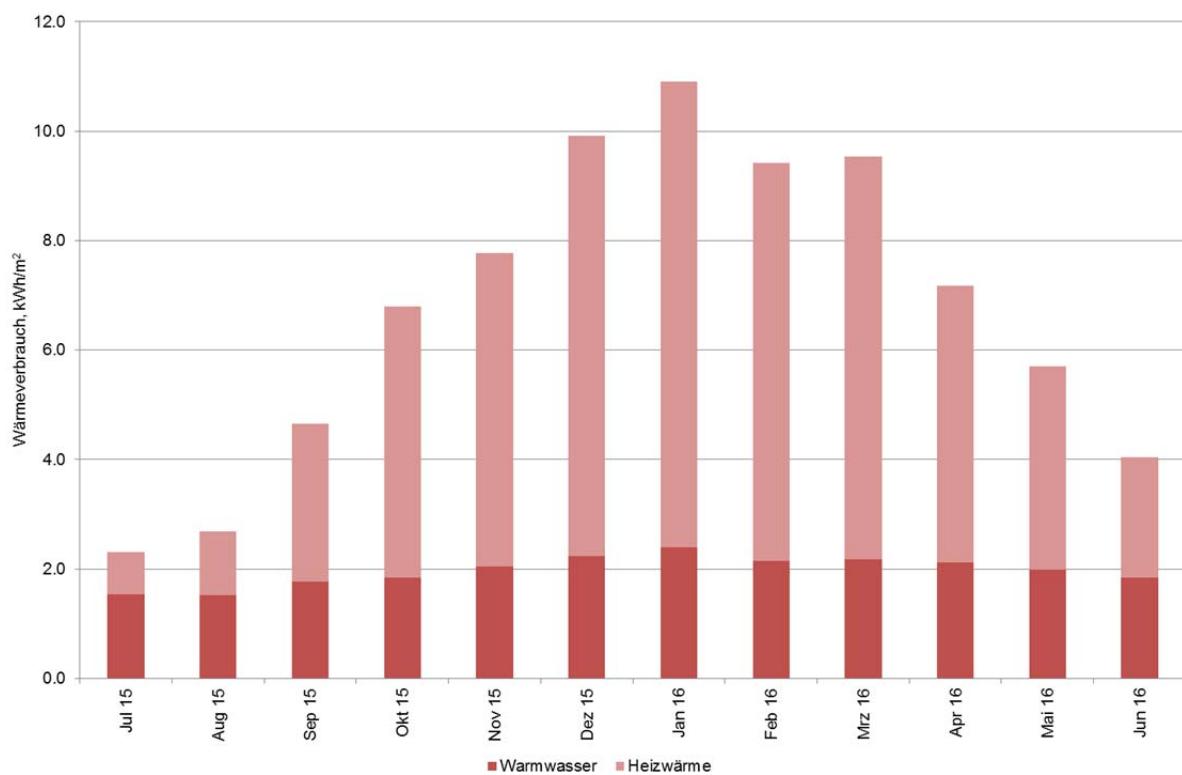
Abb. 13 : Kirchgasse 13: Spezifische Wärmeverbräuche für Warmwasser und Heizwärme, Juli 2015 – Juni 2016

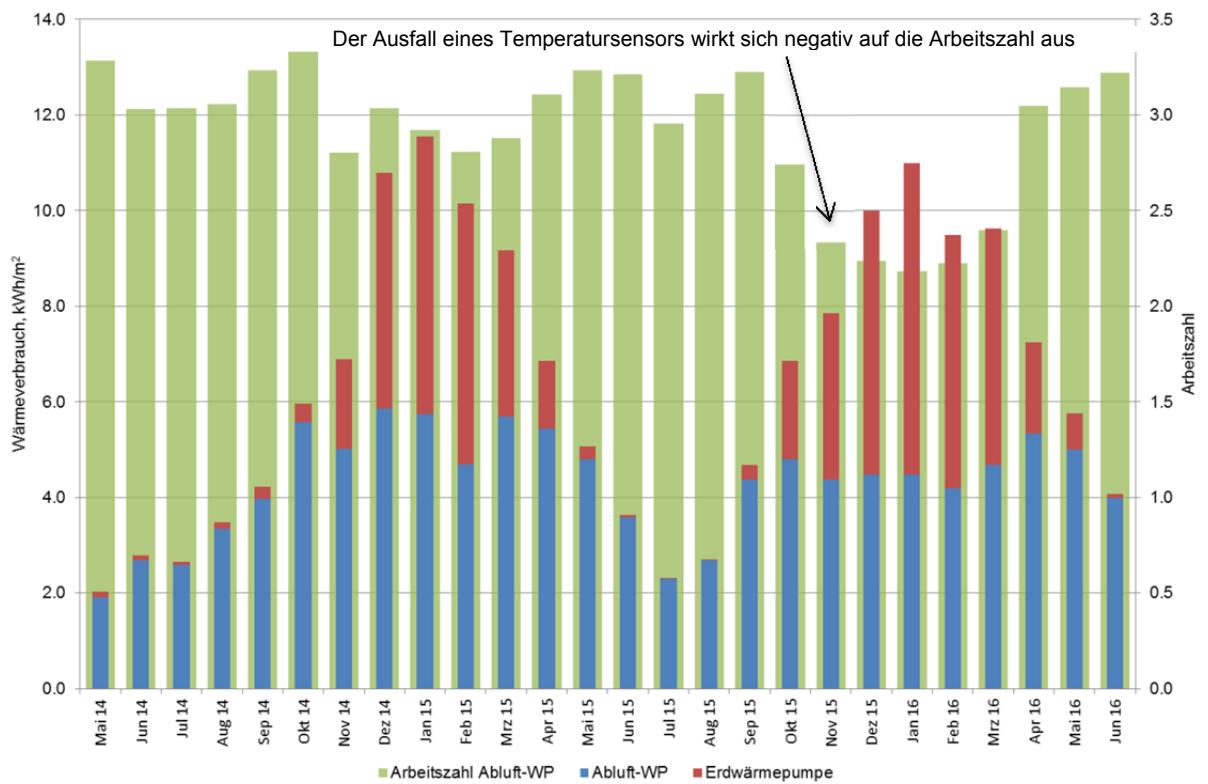
Abb. 14 : Kirchgasse 13: Spezifische Wärmeproduktion der Abluft-Wärmepumpe sowie Deckung der Spitzenlast über die Fernleitung (Erdwärmepumpe); Arbeitszahl der Abluft-Wärmepumpe; zwischen Oktober 2015 und März 2016 ist ein Temperatursensor in einem der zwei Verdampfer ausgefallen, was vorübergehend zu einer Reduktion der Arbeitszahl geführt hat

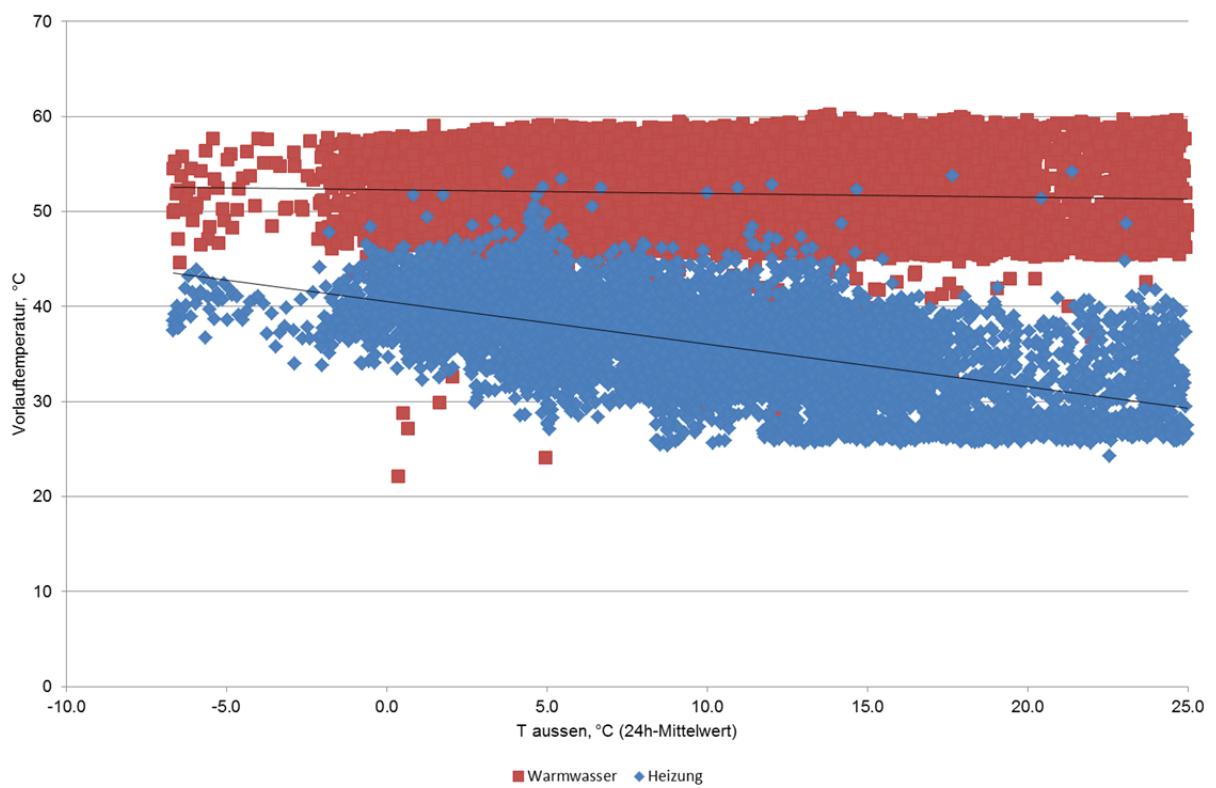
Abb. 16 Kirchgasse 13: Vorlauftemperaturen im Heiz- und im Warmwasserbetrieb (Juli 2015 bis Juni 2016)

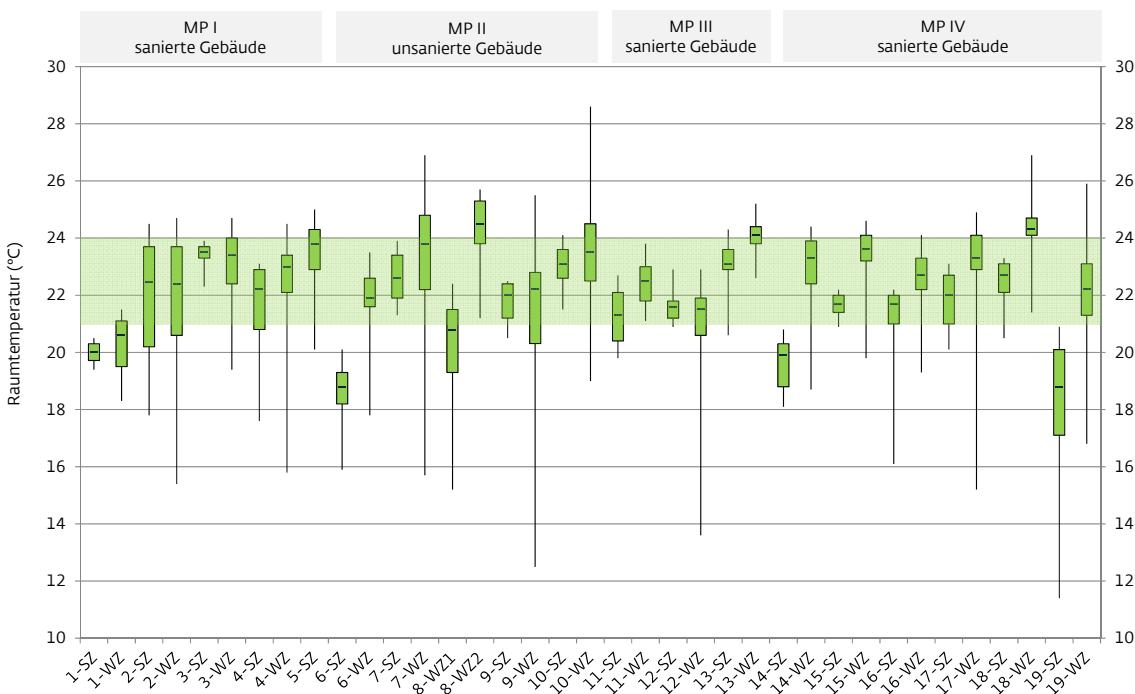
Abb. 18: Verteilung der Raumtemperatur (Min-, Max-, Median- und Perzentilwerte)

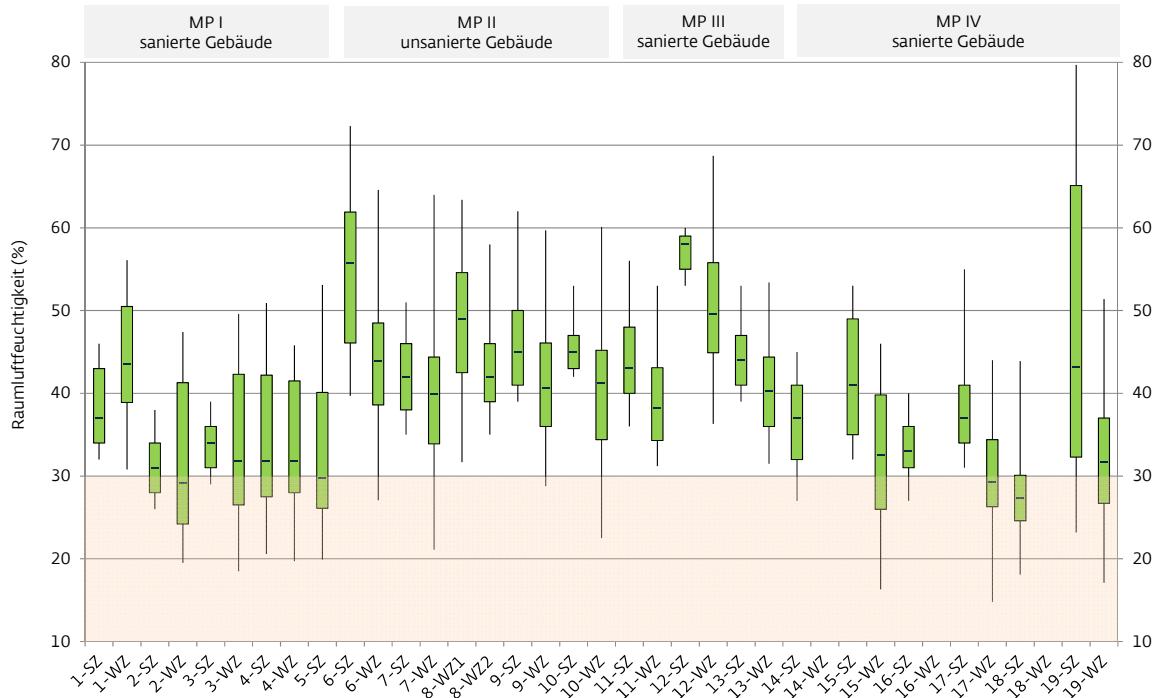
Die Luftfeuchtigkeit bewegt sich im Durschnitt zwischen 39% bei den sanierten und 43% bei den unsanierten Wohnungen (siehe Abb. 19). In den sanierten Wohnungen sind die tiefere Messwerte auf den höheren Luftwechsel durch die Abluftanlage zurückzuführen. Die detaillierten Messergebnisse sind im Anhang dargestellt. 55,2% der Messwerte für die sanierten Wohnungen bewegen sich zwischen 30 und 40%. 37,9% der Messwerte liegen über 40%. Nur 6,9% weisen eine zu tiefe Raumluftfeuchtigkeit auf (< 30%).

Abb. 19: Verteilung der relativen Luftfeuchtigkeit (Min-, Max-, Median- und Perzentilwerte)

Die gestrichelten Säulen weisen auf Messfehler hin (Ausfall des Feuchtigkeitssensors).

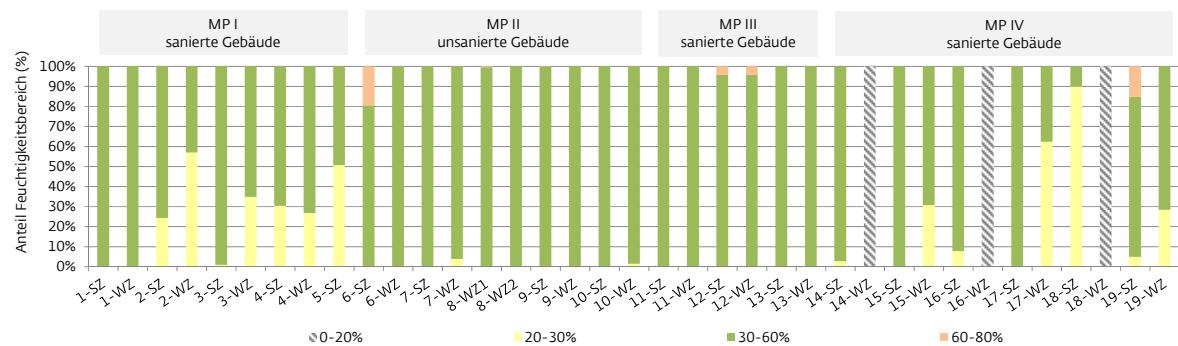
Abb. 20: Aufteilung der Raumluftfeuchtigkeit

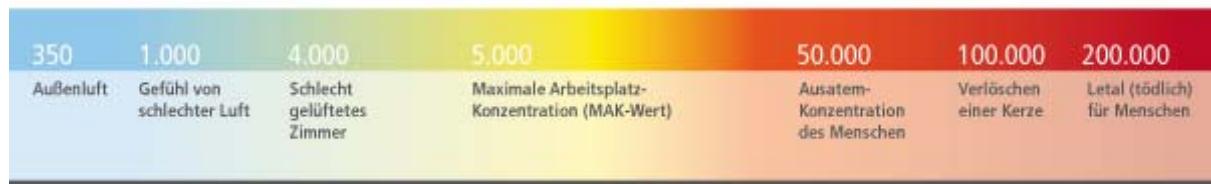
Abb. 22 : Typische CO<sub>2</sub>-Konzentration (in ppm) und ihre Auswirkungen für den Menschen

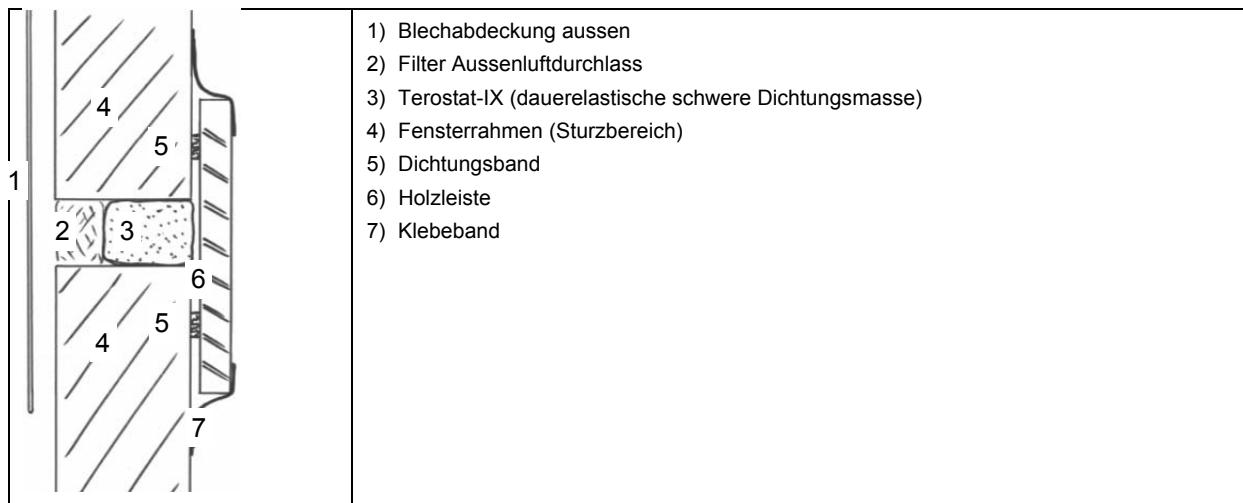
- Bei beiden Räumen werden jeweils eine Messung mit vorhandenem Aussenluftdurchlass sowie eine Messung ohne Einfluss des Aussenluftdurchlasses durchgeführt.
- Für die Messung ohne Einfluss des Aussenluftdurchlasses wird dieser ausgebaut, mit Terostat-IX dicht zugekittet sowie von innen mit einer Holzleiste abgedeckt.

Abb. 32: Schemaskizze (Vertikalschnitt) Aussenluftdurchlass zugekittet und abgedeckt

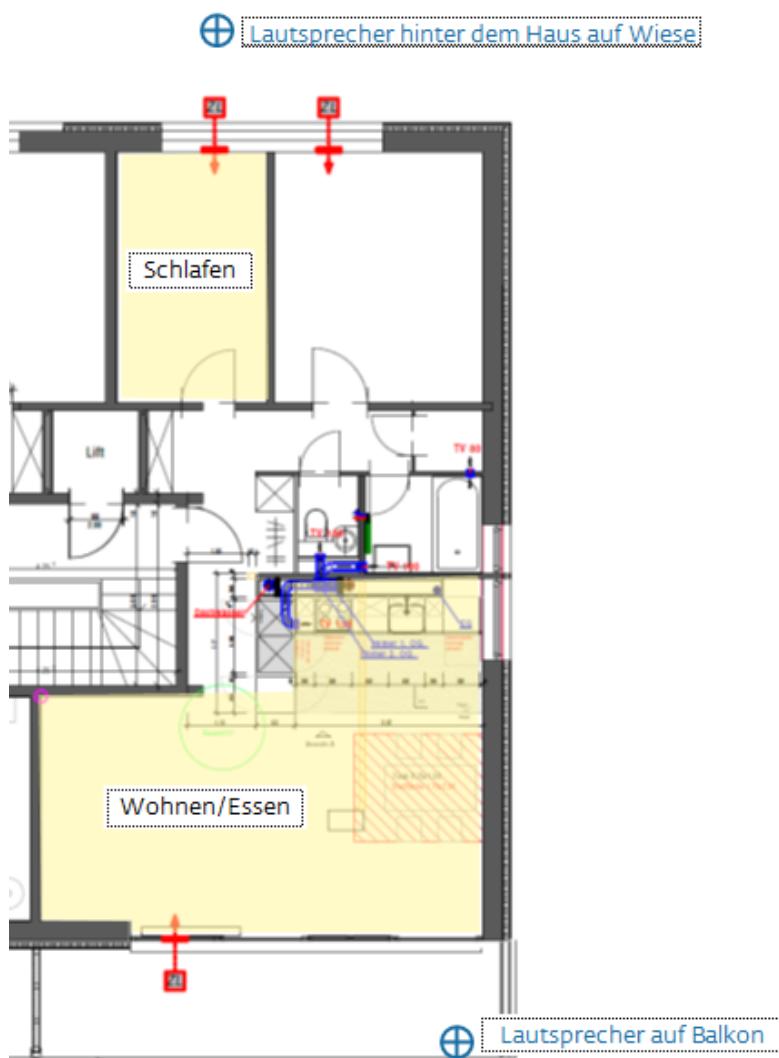
Abb. 33: Grundriss mit Messanordnung

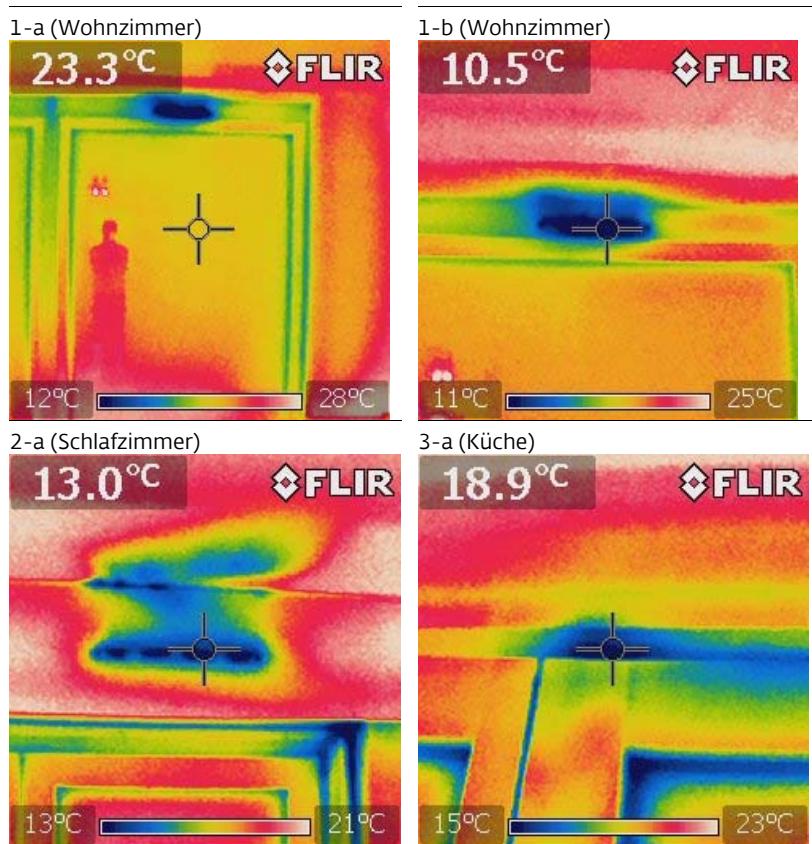
Die gemessenen Oberflächentemperaturen am Außentluftdurchlass bewegen sich zwischen 10.5 °C und 12 °C bei einer Außentemperatur von 4 °C (siehe Abb. 34: 1-a, 1-b). Im Schlafzimmer erreicht diese Temperatur 13 °C (Abb. 34: 2-a). Sichtbar ist auch eine Leckage im Rollladenkasten oberhalb des Außentluftdurchlasses. Im Wohnzimmer wird Leckluft beim Stoss der Rahmenverbreiterung festgestellt (Abb. 35: 1-c). Die Aufnahme des Fensters in der Küche zeigt Leckluft am oberen Teil des Fensterrahmens (Abb. 35: 3-b). Die Aufnahmen der Nord- und Ostfassade zeigen keine offensichtlichen Mängel der Gebäudehülle. Einzelne gekippte Fenster sind ersichtlich (Abb. 36: 1-a, 2-a).

Abb. 34 Außentluftdurchlässe (Kirchgasse 11, Wohnung 2. OG)

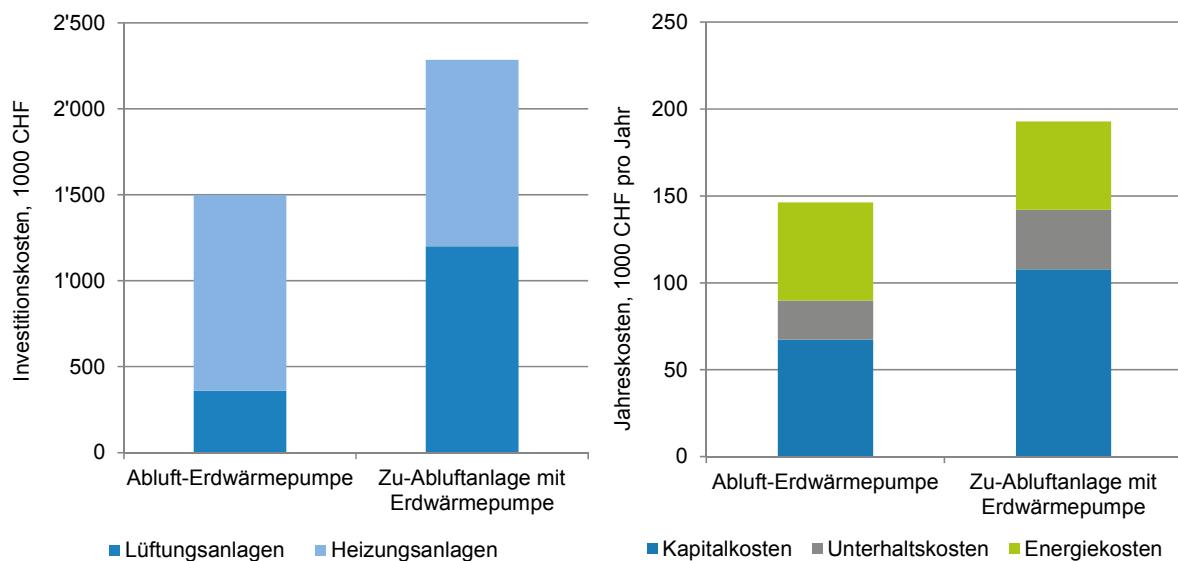
Die Investitionskosten für Heizung- und Lüftungsanlagen sind gemäss Bauabrechnung<sup>1</sup> mit 1.5 Millionen CHF bzw. 12'000 CHF pro Wohnung verhältnismässig tief. Die jährlichen Heizkosten der Siedlung sind durch die energetische Erneuerung von rund 150'000 auf 60'000 CHF gesunken. Gegenüber einer Erneuerung mit Zu-/Abluftanlagen und Erdsonden-Wärmepumpe versursacht das umgesetzte Energiekonzept deutlich geringere Investitions- und Jahreskosten.

Abb. 37 Investitionskosten und Jahreskosten der neuen Heizungs- und Lüftungsanlagen der Siedlung Dettenbühl im Vergleich zu einer Zu-/Abluftanlage in Kombination mit einer Erdwärmepumpe; die Minergie Förderbeiträge sind in den Kosten noch nicht berücksichtigt

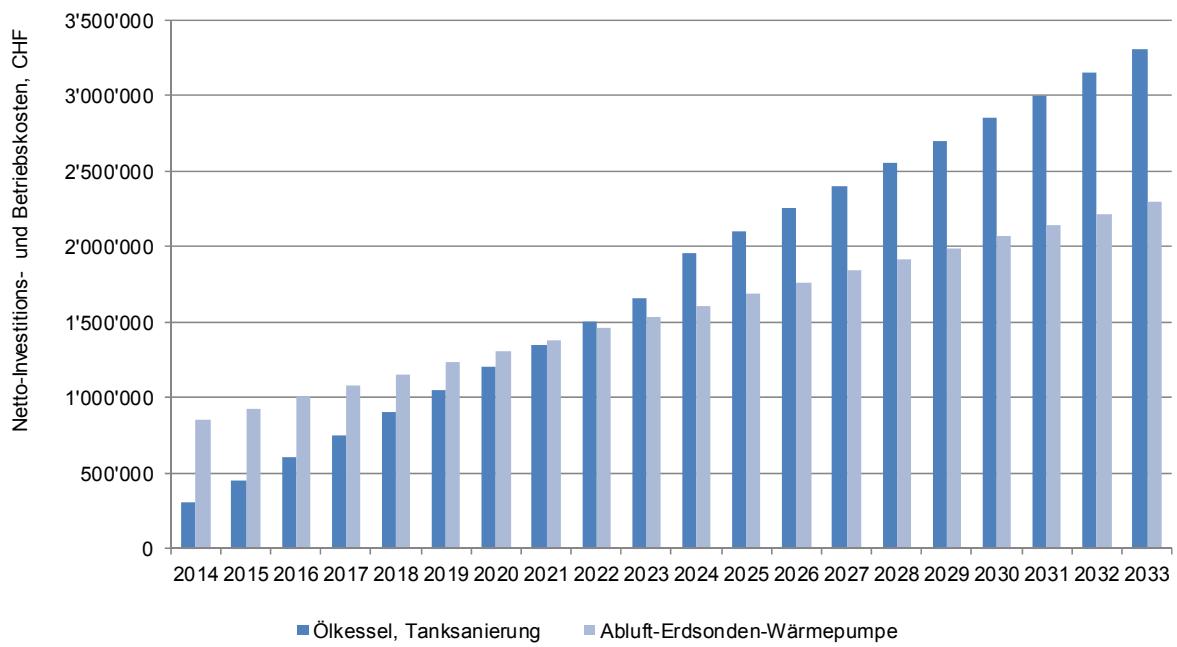
Abb. 38 Dank den Förderbeiträgen für die Minergie-Modernisierung ist das umgesetzte Energiekonzept sogar im Vergleich zum Ersatz des bestehenden Ölkkessels wirtschaftlicher. Die Netto-Mehrkosten für die Abluft-Erdsonden-Wärmepumpe sind bereits nach 8 Jahren amortisiert.

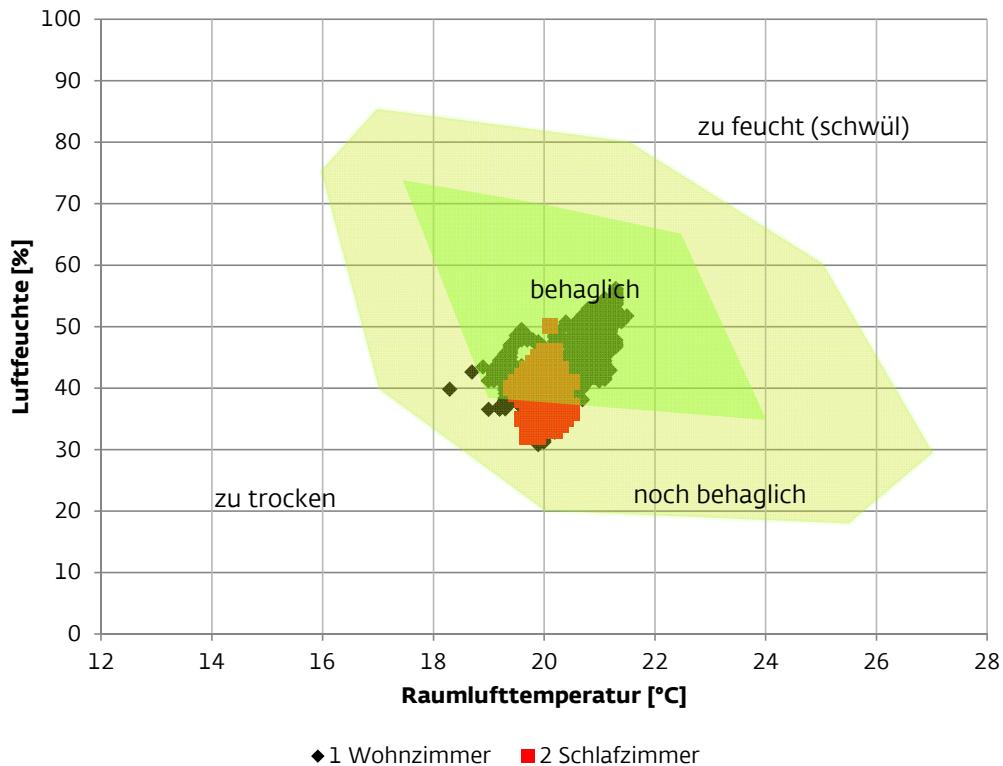
Abb. 48: Behaglichkeitsfeld – Wohnung 1 (saniert)

Die Raumlufttemperaturen im Wohn- und Schlafzimmer sind nahezu deckungsgleich und betragen circa 20 °C was im Toleranzbereich der Norm ist. Die gemessene Raumluftfeuchte im Wohn- und Schlafzimmer (bzw. 38% und 44%) erfüllt ebenfalls Komfortbedingungen.

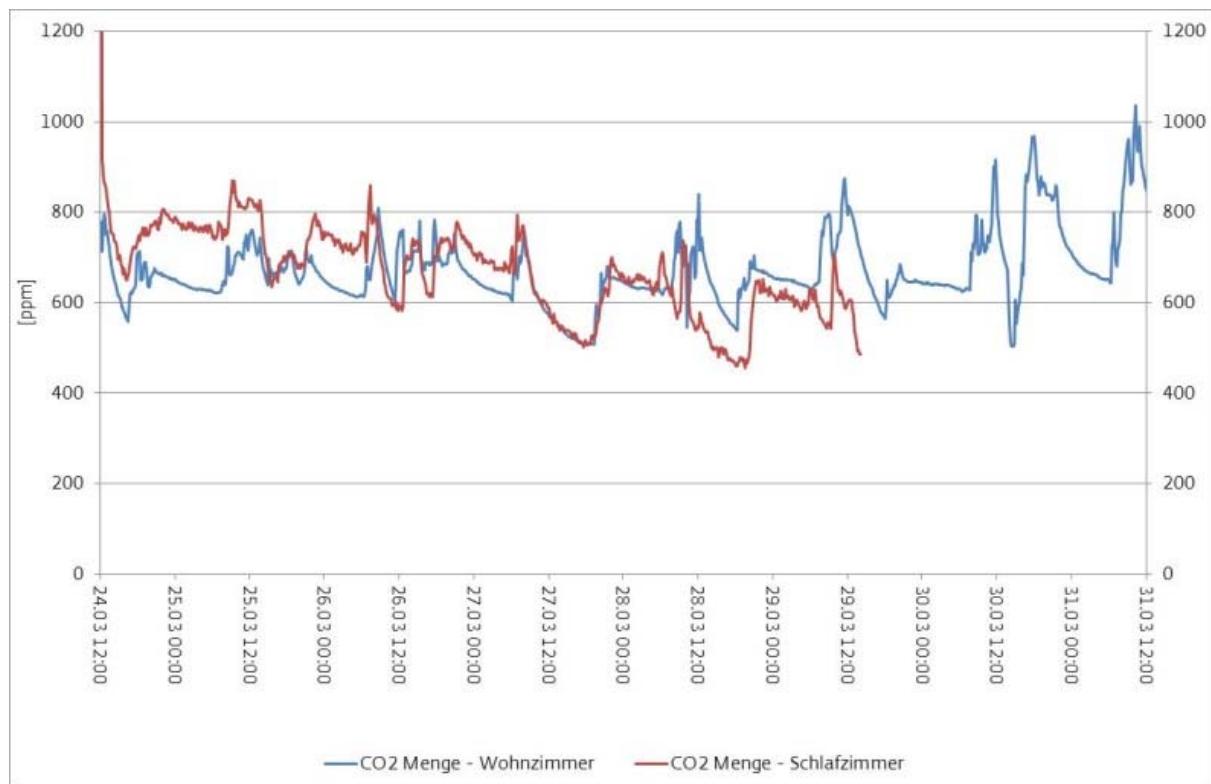
Abb. 85 : CO<sub>2</sub>-Konzentration – Wohnung 1

Die CO<sub>2</sub>-Konzentration im Wohn- und Schlafzimmer bewegt sich zwischen 400 und 1000 ppm.

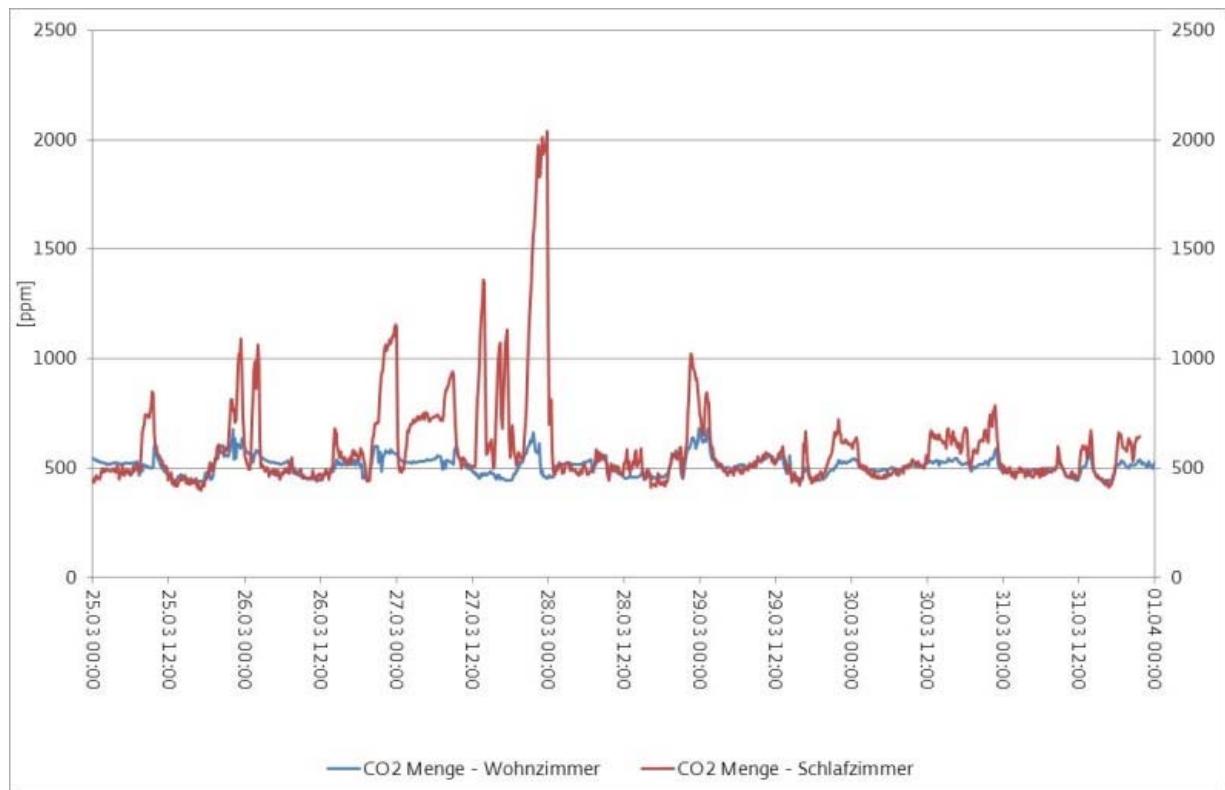
Abb. 86 : CO<sub>2</sub>-Konzentration - Wohnung 2

Die CO<sub>2</sub>-Konzentration im Wohn- und Schlafzimmer bewegt sich im Durschnitt zwischen 500 und 1000 ppm. Im Schlafzimmer steigt die Konzentration allerdings einmal auf bis zu 2000 ppm an (28.03

00:00 Uhr) was einer niedrigen Luftqualität entspricht. Im Wohnzimmer kann die Luftqualität als „sehr gut“ bezeichnet werden.

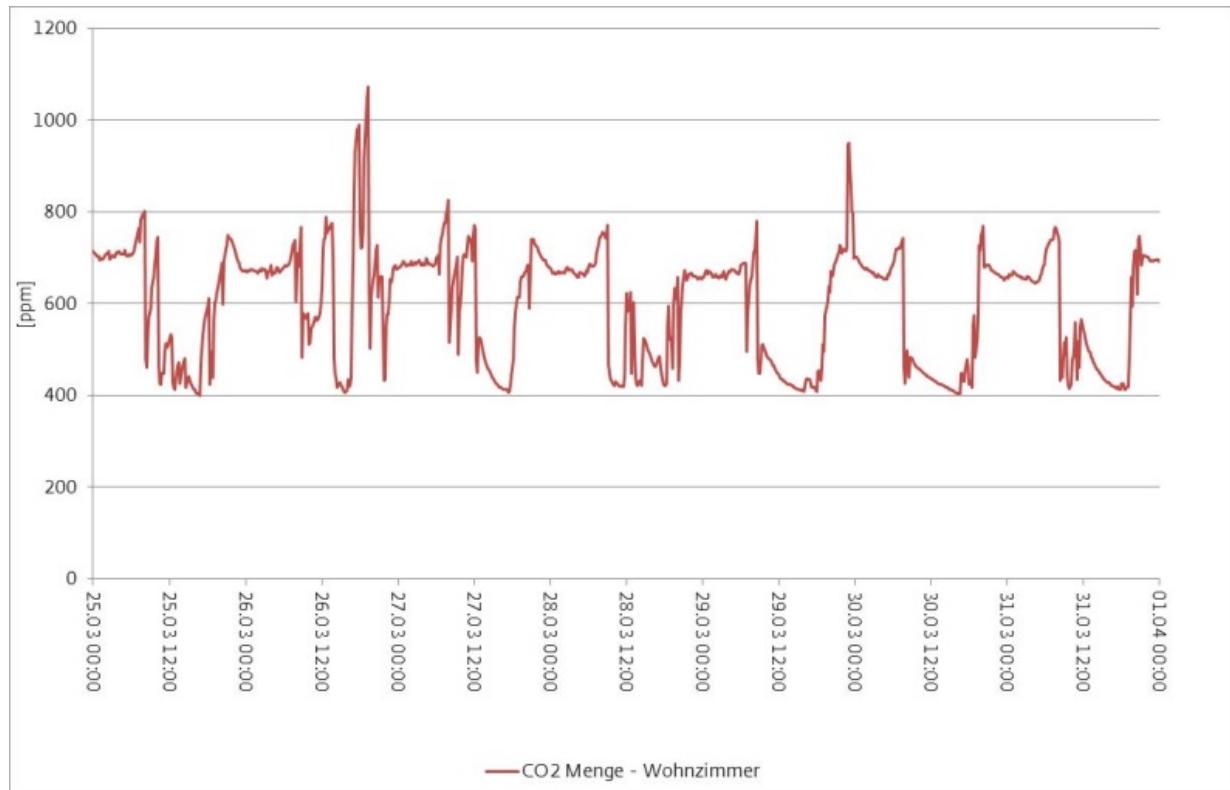
Abb. 89 : CO<sub>2</sub>-Konzentration - Wohnung 5

Aufgrund eines Fehlers der Messeinrichtung kann nur die CO<sub>2</sub>-Konzentration im Wohnzimmer dargestellt werden. Die CO<sub>2</sub>-Konzentration bewegt sich zwischen 400 und 1000 ppm. Insgesamt kann die Raumluftqualität im Wohnzimmer als „sehr gut“ bezeichnet werden.

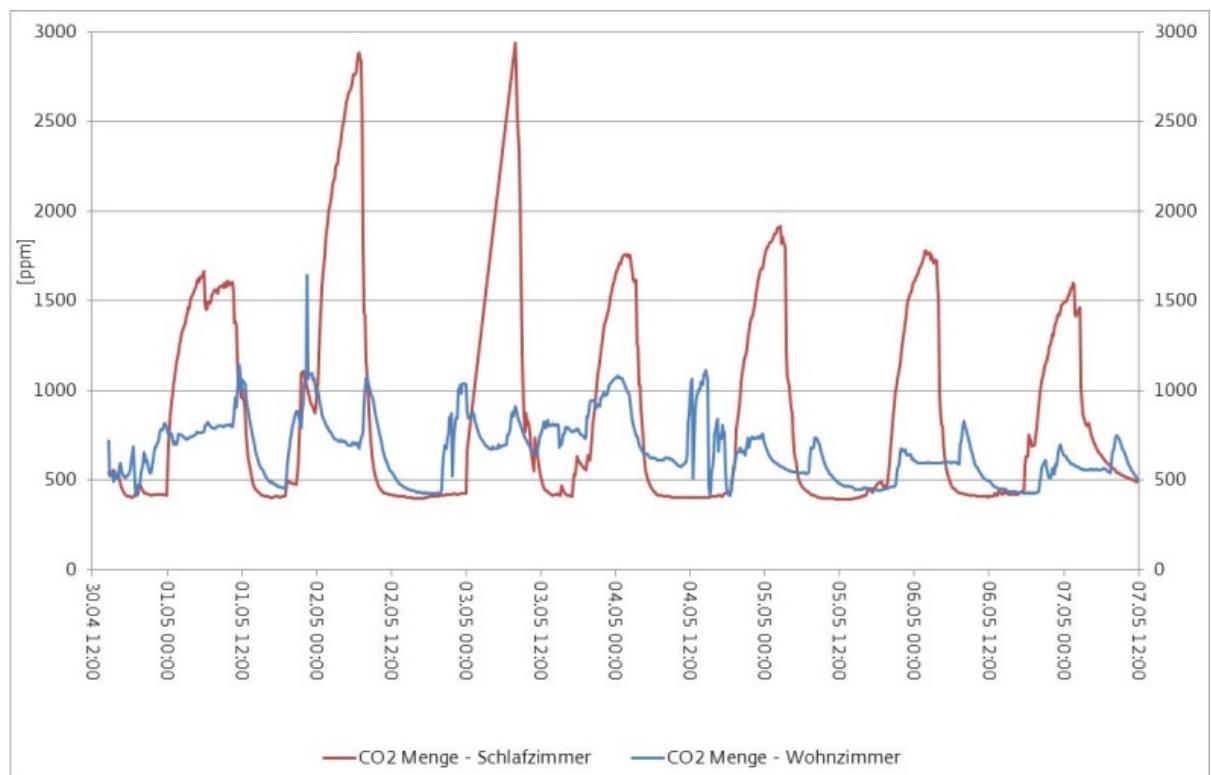
Abb. 90 : CO<sub>2</sub>-Konzentration - Wohnung 6

Die CO<sub>2</sub>-Konzentration im Wohnzimmer bewegt sich zwischen 400 und 1100 ppm. Im Schlafzimmer treten dagegen jede Nacht sehr hohe CO<sub>2</sub>-Konzentration auf. Die Bewohner hatten den Aussenluftdurchlass zugeklebt. Um die Luftqualität zu verbessern empfiehlt sich den Aussenluftdurchlass wieder zu öffnen. Infolgedessen kann die Luftqualität im Schlafzimmer als „niedrig“ (Klasse: RAL 4) bezeichnet werden. Im Wohnzimmer kann die Raumluftqualität als „mässig“ (Klasse: RAL 3) bezeichnet werden.

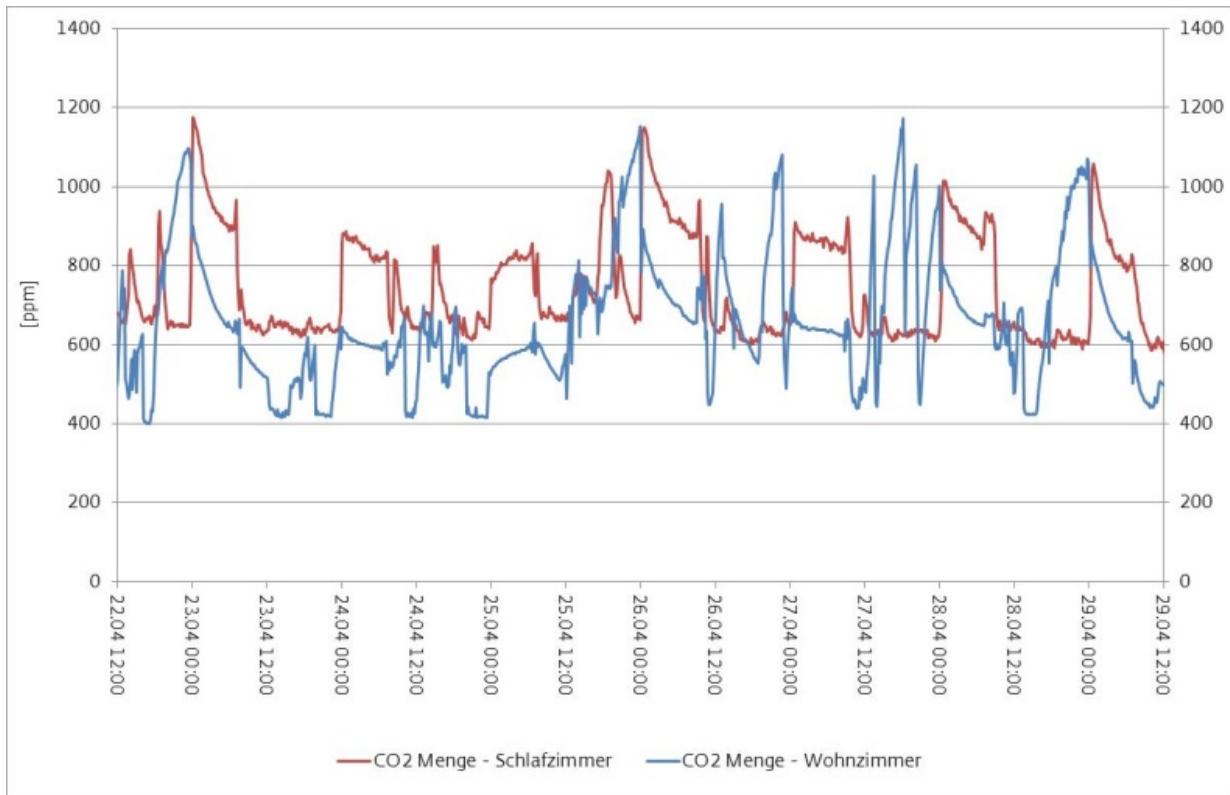
Abb. 91 : CO<sub>2</sub>-Konzentration - Wohnung 7

Die CO<sub>2</sub>-Konzentration bewegt sich zwischen 400 und 1200 ppm. Die höchste Konzentrationsspitze im Schlafzimmer liegt bei 1200 ppm. Insgesamt kann die Raumluftqualität als „niedrig“ (Klasse: RAL 4) bezeichnet werden.

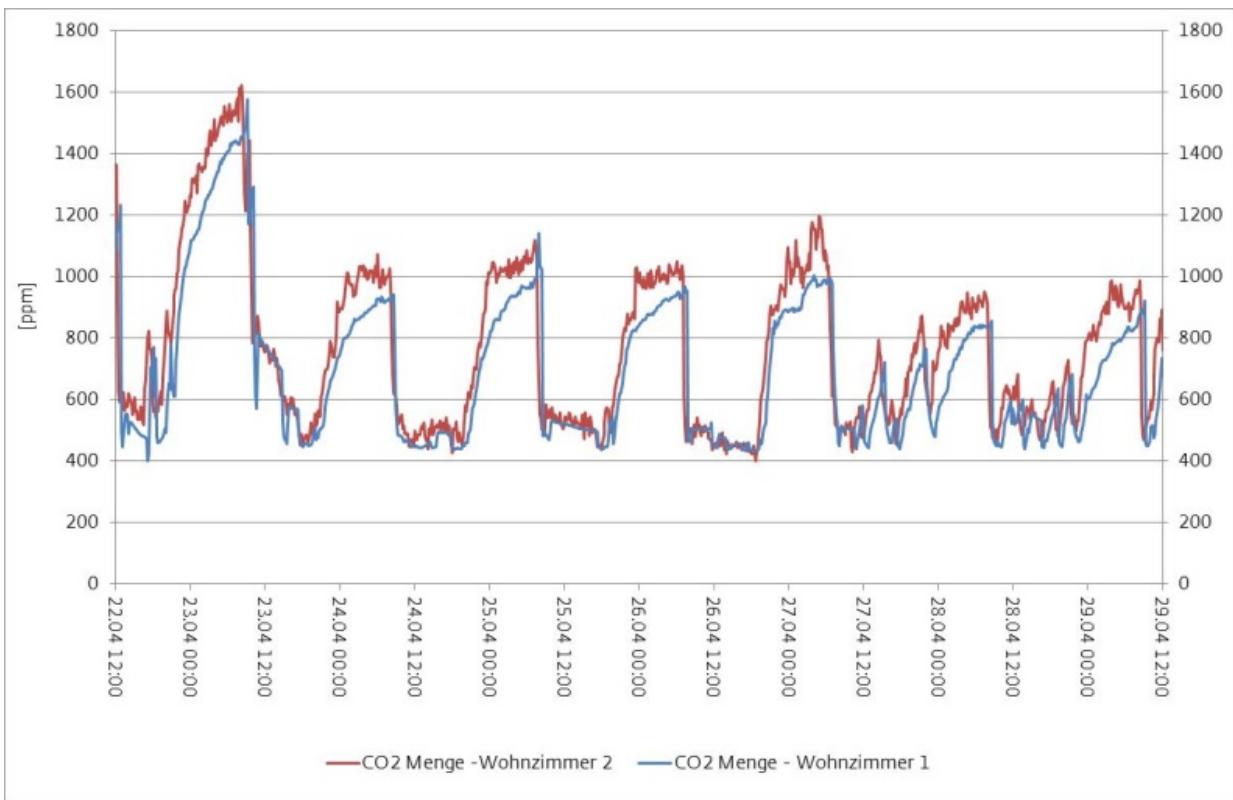
Abb. 92 : CO<sub>2</sub>-Konzentration - Wohnung 8

Die CO<sub>2</sub>-Konzentration bewegt sich zwischen 400 und 1600 ppm. Die höchste Konzentrationsspitze liegt bei 1600 ppm. Insgesamt kann die Raumluftqualität als „niedrig“ (Klasse: RAL 4) bezeichnet werden.

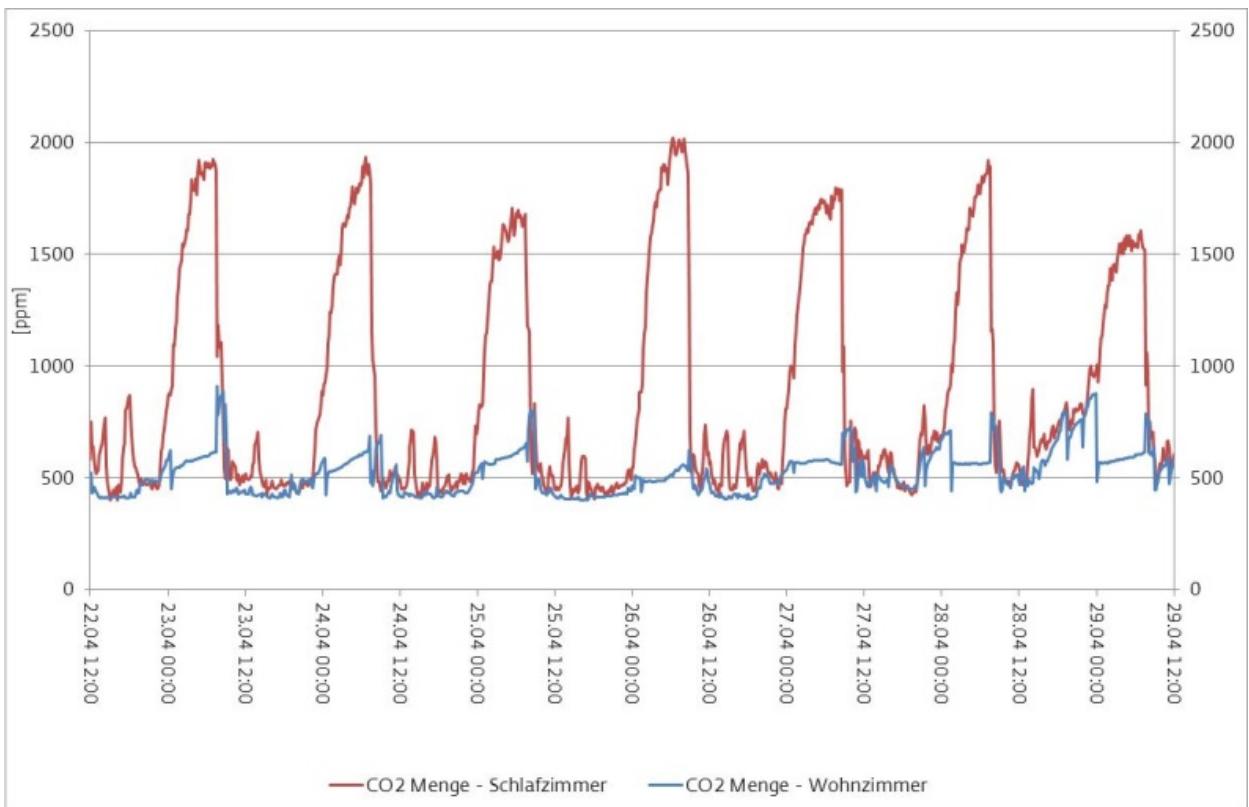
Abb. 93 : CO<sub>2</sub>-Konzentration - Wohnung 9

Die CO<sub>2</sub>-Konzentration bewegt sich zwischen 400 und 2000 ppm. Die höchste Konzentrationsspitze liegt bei 2000 ppm im Schlafzimmer. Insgesamt kann die Raumluftqualität in dem Wohnzimmer als „sehr gut“ (Klasse: RAL2) bezeichnet werden. Die Raumluftqualität im Schlafzimmer ist dagegen „niedrig“ (RAL 4).

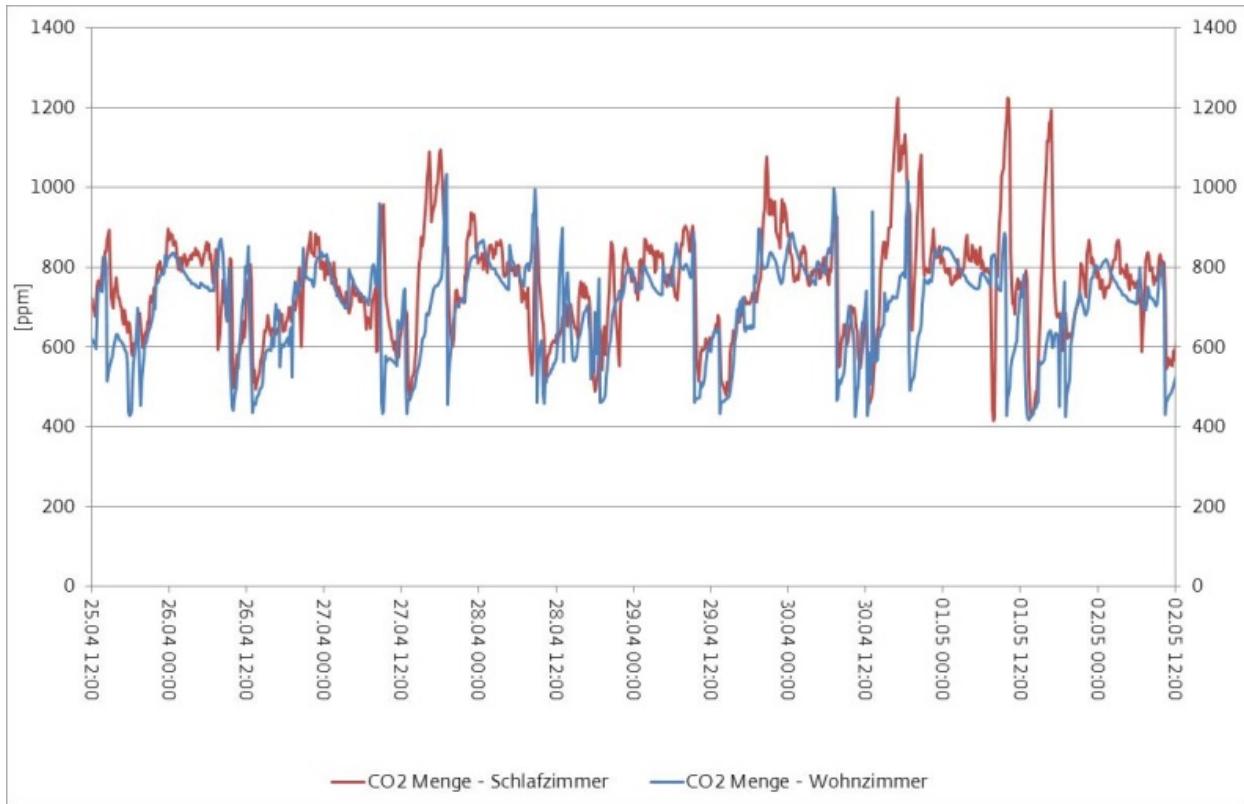
Abb. 94 : CO<sub>2</sub>-Konzentration - Wohnung 10

Die CO<sub>2</sub>-Konzentration bewegt sich zwischen 400 und 1200 ppm. Die höchste Konzentrationsspitze liegt bei 1200 ppm im Schlafzimmer. Im Ganzen kann die Raumluftqualität in dem Wohnzimmer als „sehr gut“ bezeichnet werden. Die Raumluftqualität im Schlafzimmer kann als „mässig“ (RAL 3) bezeichnet werden.

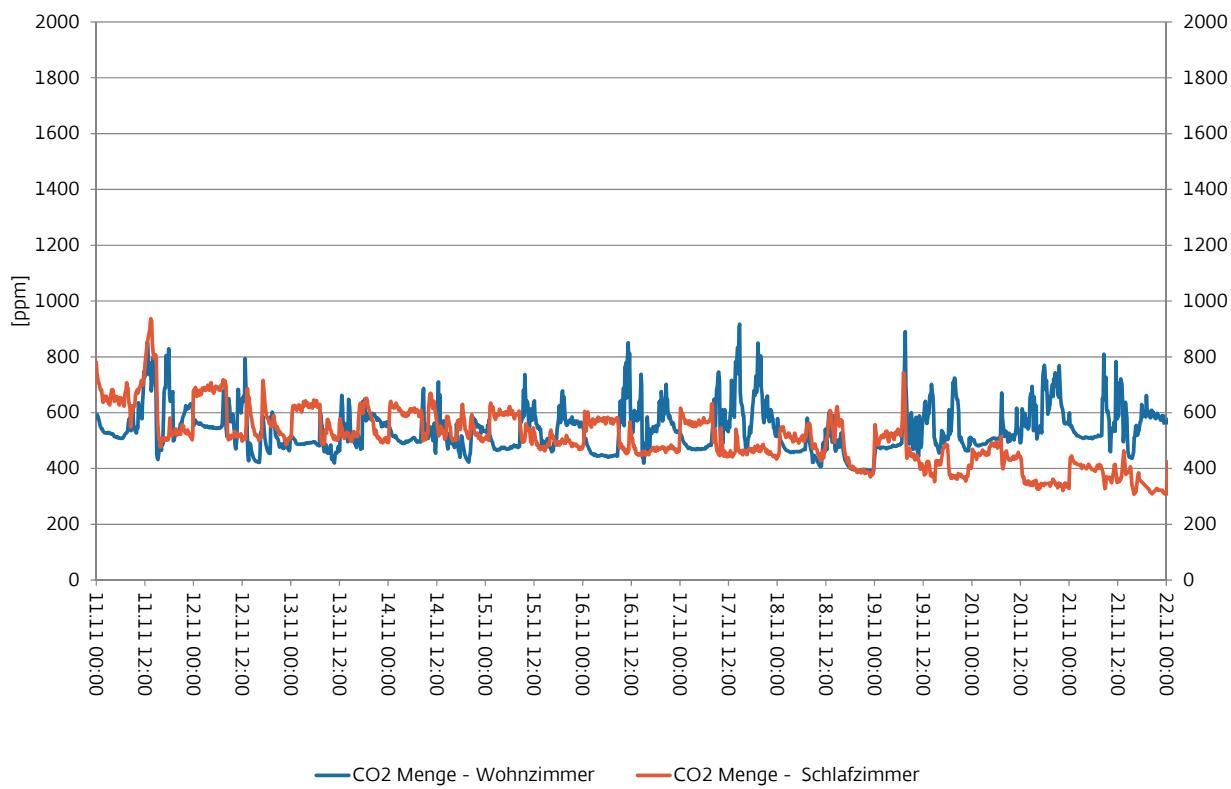
Abb. 95 : CO<sub>2</sub>-Konzentration - Wohnung 11

Die CO<sub>2</sub>-Konzentration bewegt sich zwischen 400 und 900 ppm. Die höchste Konzentrationsspitze liegt bei 900 ppm im Schlafzimmer. Im Ganzen kann die Raumluftqualität in dem Schlaf- und Wohnzimmer als „sehr gut“ bezeichnet werden.

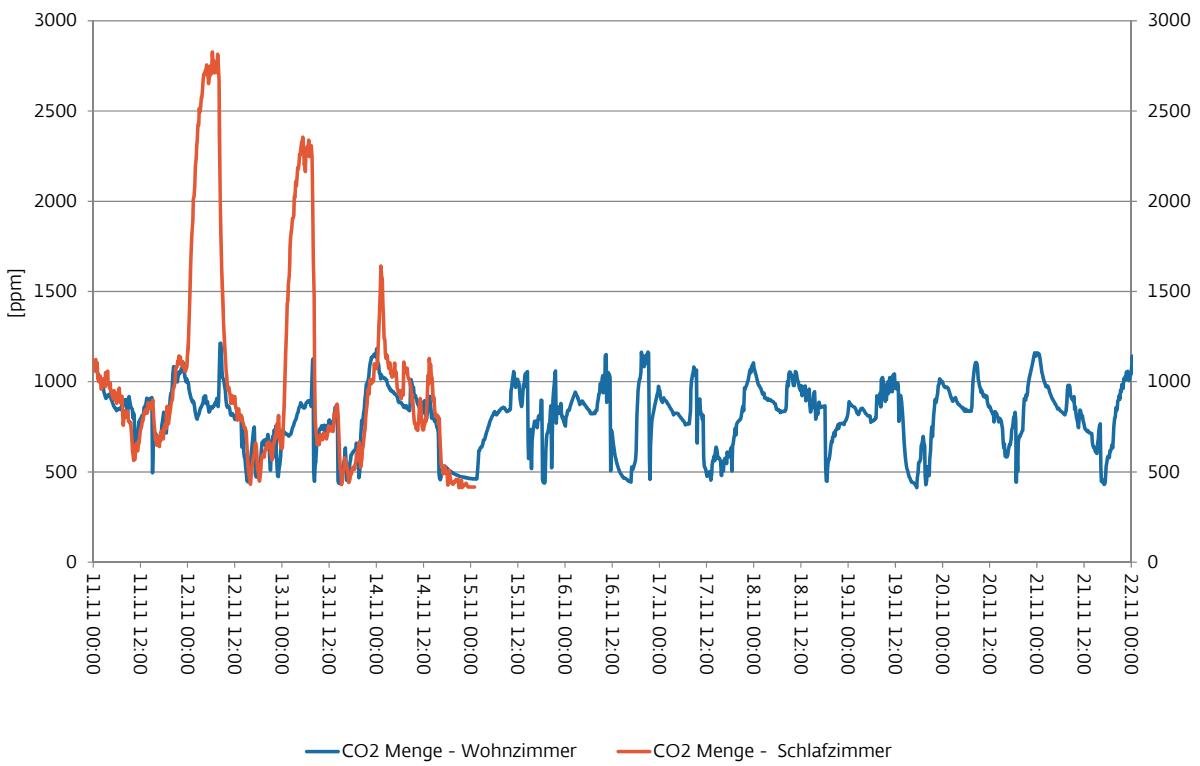
Abb. 96 : CO<sub>2</sub>-Konzentration - Wohnung 12

Die CO<sub>2</sub>-Konzentration bewegt sich zwischen 500 und 2'800 ppm. Die höchste Konzentrationsspitze liegt bei 2'800 ppm im Schlafzimmer. Aufgrund der Kapazität der Batterie konnte im Schlafzimmer

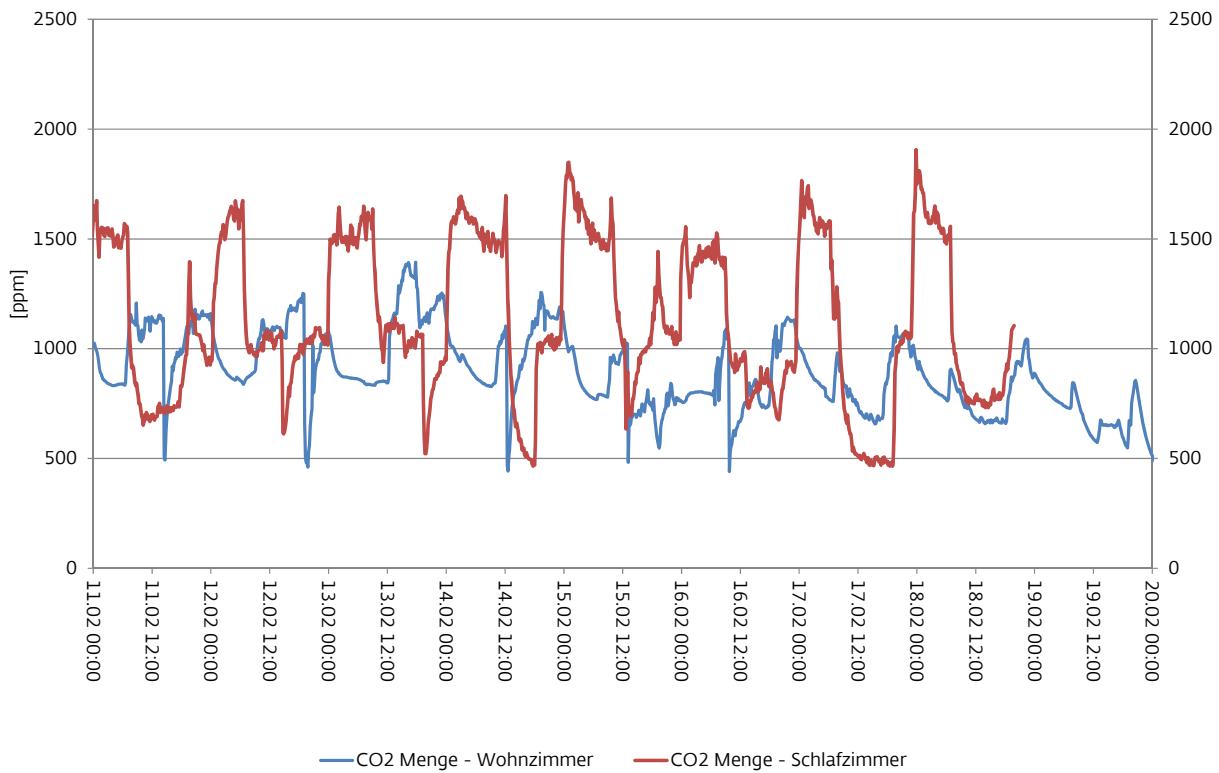
Abb. 101 : CO<sub>2</sub>-Konzentration - Wohnung 17

Die CO<sub>2</sub>-Konzentration bewegt sich zwischen 366 und 1'906 ppm. Die höchste Konzentrationsspitze liegt bei 1'906 ppm im Schlafzimmer und wird nachtsüber erreicht. Der Aussenluftdurchlass im Schlafzimmer wird durch die Bewohner zugeklebt. Die Thermographieaufnahme zeigt starke Infiltrationen im Schlafzimmer im Bereich des Störenkastens (siehe Tab. 19).
