**Schlussbericht 17.07.2016**

## **Effiziente Abluft-Erdsonden-Wärmepumpe für die Gebäudeerneuerung**

**Wohnsiedlung Dettenbühl, Wetzwil a. Albis**

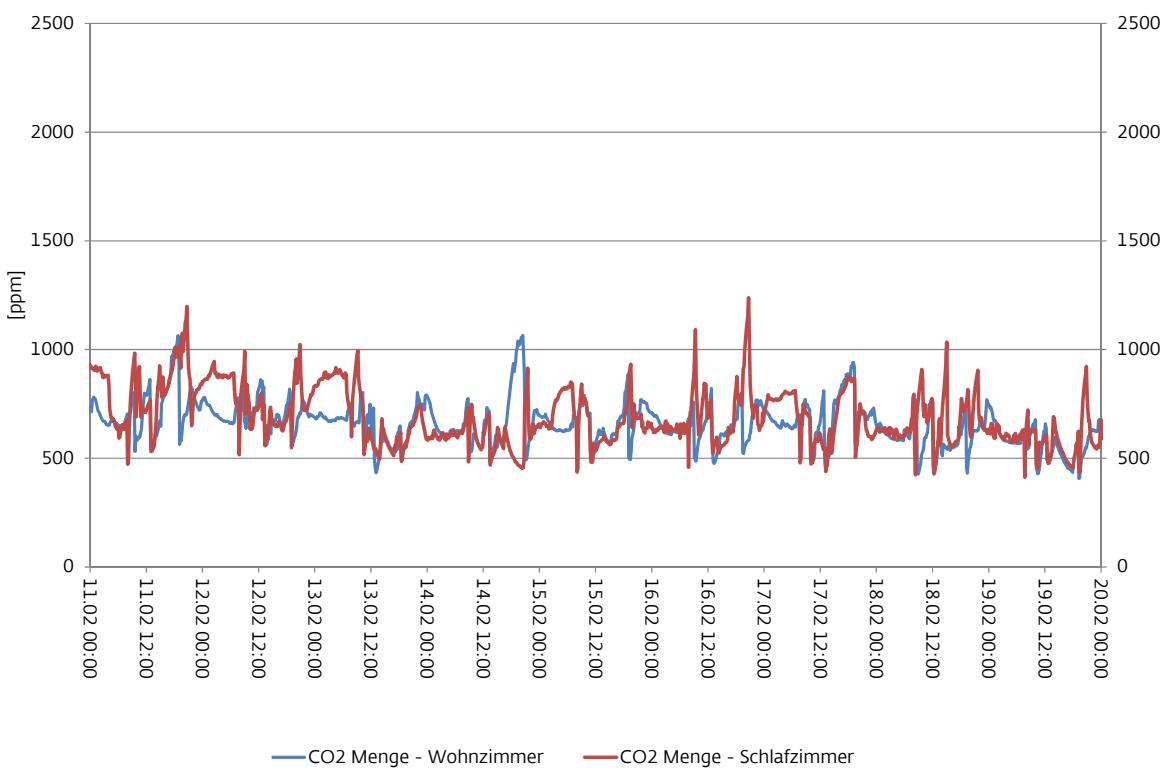
Abb. 102 : CO<sub>2</sub>-Konzentration - Wohnung 18

Die CO<sub>2</sub>-Konzentration bewegt sich zwischen 390 und 1'240 ppm. Die höchste Konzentrationsspitze liegt bei 1'240 ppm im Schlafzimmer. Im Ganzen kann die Raumluftqualität in dem Wohnzimmer als „sehr gut“ bezeichnet werden. In dem Schlafzimmer eher als „gut“. Die Sanierung zeigte für diese Wohnung eine Verbesserung der Raumluftqualität.

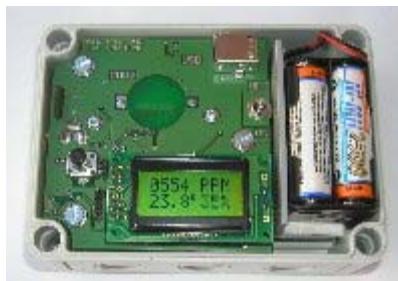
Wöhler CO<sub>2</sub>-, Temperatur- und Feuchtigkeits-Datenlogger mit Display
