Schlussbericht 30.11.2015

Monitoring der Abnutzung an Bechern von Peltonturbinen mittels 3d-Digitalisierungen und Schichtdickenmessungen

Monitoring of wear at buckets of Pelton turbines
based on 3d-digitizing and coating thickness
measurements

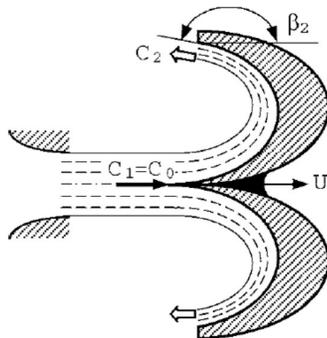
Abbildung 1: Schematische Darstellung der Aufteilung und Umlenkung des Wasserstrahls in einem Becher eines Peltonlaufrads (Zhang 2009).

Bei den grössten Fallhöhen werden Pelton-Turbinen eingesetzt. Es handelt sich dabei um eine Freistrahlturbine, bei welcher das Laufrad am Umfang mit zweiteiligen Bechern versehen ist, in denen die auf den Laufradumfang gerichteten Wasserstrahlen umgelenkt werden (Abb. 1). In Peltonturbinen, die mit stark sedimenthaltigem Wasser betrieben werden, kann an Düsen, Laufrädern und anderen Bauteilen starker Verschleiss auftreten (z.B. Bajracharya *et al.* 2008). Der Verschleiss ist in diesem Turbinentyp besonders gross, weil hohe Geschwindigkeiten und hohe Beschleunigungen vorkommen:

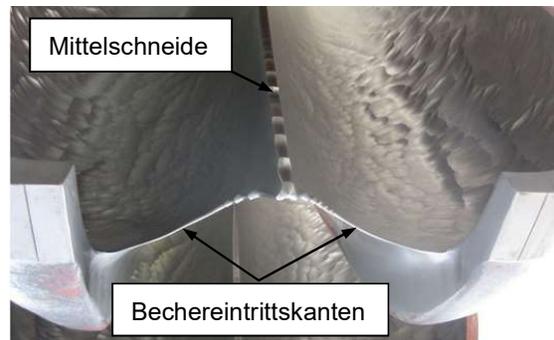
Abbildung 2: Beispiel von Abrasionsschäden an den Bechern eines unbeschichteten Peltonlaufrads (Ausstellungsobjekt bei der Wasserkraftanlage Emosson, Schweiz, Bild: VAW, 2010).

Bei der Passage von schwebstoffhaltigem Wasser durch den Becher bewegen sich gröbere Partikel aufgrund der Zentrifugalbeschleunigung tendenziell zur Becherwand hin, an welcher sie durch Gleiten oder Anprall zu Abrasion bzw. allgemeiner ausgedrückt zu Erosion (Materialabtrag) führen können. An den Mittelschneiden wird der bzw. die Wasserstrahlen aufgeteilt (Abb. 1). Die Mittelschneiden (auch Hauptschneiden genannt) und die Bechereintrittskanten (beim Becher-Ausschnitt, auch Nebenschneiden genannt) sind speziell dem Verschleiss ausgesetzt (Abb. 2).

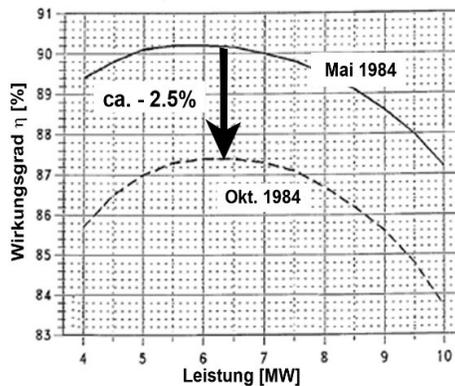
Abbildung 3: Wirkungsgrad in Funktion der Turbinenleistung vor und nach einer Schwebstoffseason, gemessen am KW Aletsch-Mörel, Schweiz (Strübin und Bussy 1988)

Infolge Erosion an Turbinenbauteilen weicht deren Geometrie zunehmend vom ursprünglichen hydraulischen Profil ab. Die Geometrieänderungen können lokal, z.B. an Mittelschneiden oder Bechereintrittskanten, oder flächig, z.B. als rauhere, gewellte oder geschuppte Oberflächen, auftreten. Dies führt zu einer Verschlechterung der Strömungsbedingungen und zu einer Wirkungsgradabnahme (z.B. Cateni *et al.* 2008). Bei unbeschichteten Peltonturbinen kann die Wirkungsgradreduktion über eine Schwebstofftransportseason (Sommerhalbjahr) mehrere Prozente betragen (Abb. 3).

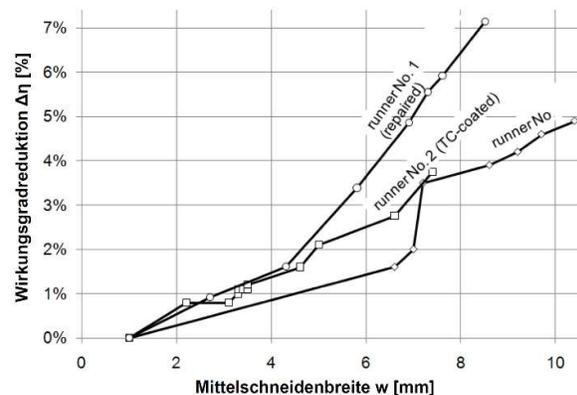
Abbildung 4: Wirkungsgradabnahme infolge Verbreiterung der Mittelschneide an einem Pelton-Laufrad (Becherbreite 228 mm); Messungen am KW Dorferbach, Österreich (Maldet 2008).

Von besonderer Bedeutung für die Wirkungsgradreduktion sind die Geometrie der Mittelschneiden und der Bechereintrittskanten. Aus der Literatur (Brekke *et al.* 2002, Maldet 2008) ist bekannt, dass der Wirkungsgrad um einige Prozente abfallen kann, wenn die Mittelschneidenbreite einige Prozente der Becherbreite erreicht (Abb. 4). Die Mittelschneidenbreite wird in der Praxis oft als Indikator für die Abnutzung verwendet (z.B. Boes 2010). Die Mittelschneidenbreite ist aber nicht die einzige relevante Grösse für die Beschreibung des Verschleisses und seiner Auswirkungen. Die Wirkungsgradreduktion kann auch mit einer Vertiefung der Becherausschnitte in Verbindung gebracht werden (Hassler und Schnablegger 2006).

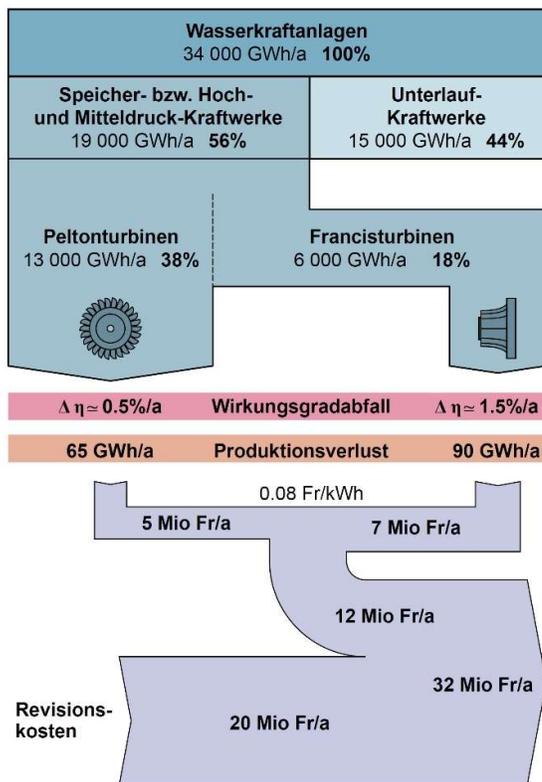
Abbildung 5: Abschätzung der durch Hydroabrasiv-Verschleiss an Turbinen verursachten Kosten in der Schweiz (gemäss Kalberer 1988)

Kalberer (1988) schätzte die Produktionsverluste infolge Wirkungsgradabfall bei Pelton-Anlagen im zeitlichen Mittel auf 0.5%. In Abbildung 5 sind die geschätzten jährlichen Kosten, die durch Hydroabrasiv-Verschleiss an Turbinen in der Schweiz verursacht werden, mit Berechnungsannahmen von 1988 zusammengestellt. In der Zwischenzeit ist der Strompreis gesunken und die Revisionskosten dürften aufgrund der Teuerung gestiegen sein.

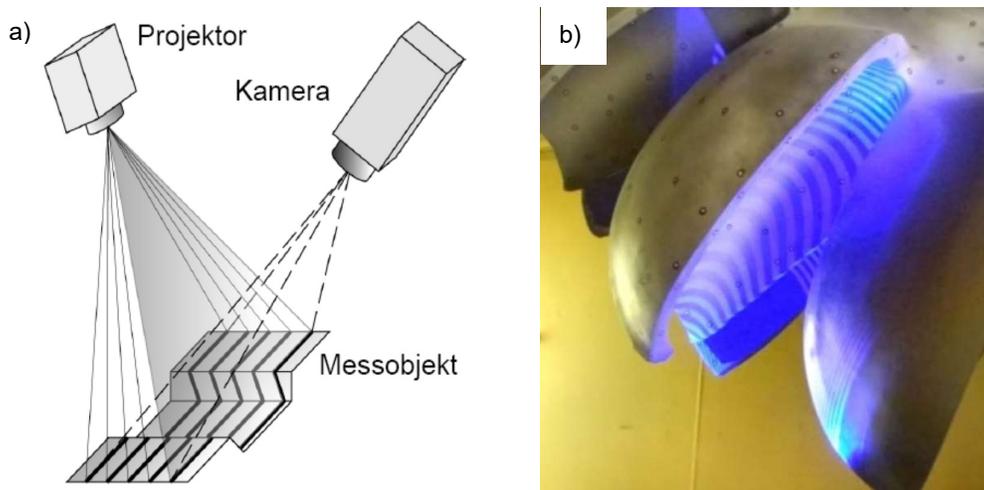
Abbildung 6: a) Zum Messprinzip des optischen Scanners (Quelle: Steinbichler Optotechnik 2012) und b) Lichtstreifen bei der Anwendung an den Bechern von Pelton-turbinen

Für die Vermessung der Laufradbecher wurde ein optischer 3d-Scanner verwendet: *Comet L3D 5M* von Steinbichler, Deutschland (seit 2015: Carl Zeiss Optotechnik). Das Messsystem hat eine Auflösung von 5 Mio. Punkten pro Aufnahme. Mit einem Messvolumen von 480 x 400 x 250 mm beträgt der Abstand der Messpunkte auf der Oberfläche im Mittel 190 μm (Steinbichler Optotechnik 2012). Das System basiert auf den Methoden der Streifenlichtprojektion und der räumlichen Triangulation (Abb. 6a). Der Projektor und die Kamera sind in einem Gerät kombiniert, das auf einem Stativ frei platziert wird.

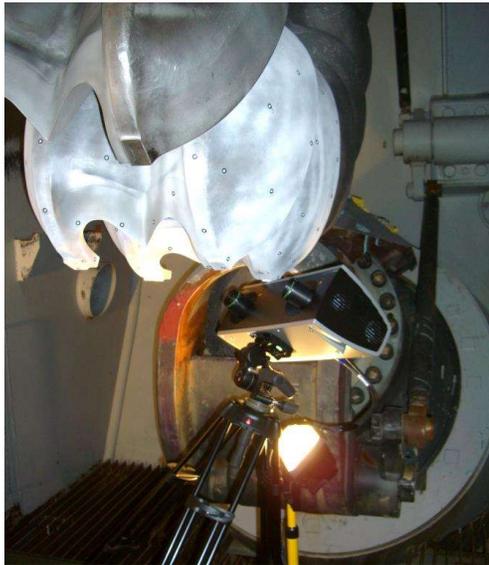
Abbildung 7: Anordnung für die optische Vermessung der aktuellen Geometrie von ausgewählten Bechern eines Pelton-Laufrads im Turbinengehäuse (Abgottsson *et al.* 2013a)

Das Messgerät wird auf einem Stativ im Turbinengehäuse aufgebaut (Abb. 7) und mit einem leistungsfähigen Messrechner (Laptop) verbunden. Auf dem Messrechner wurde die entsprechende Software installiert.

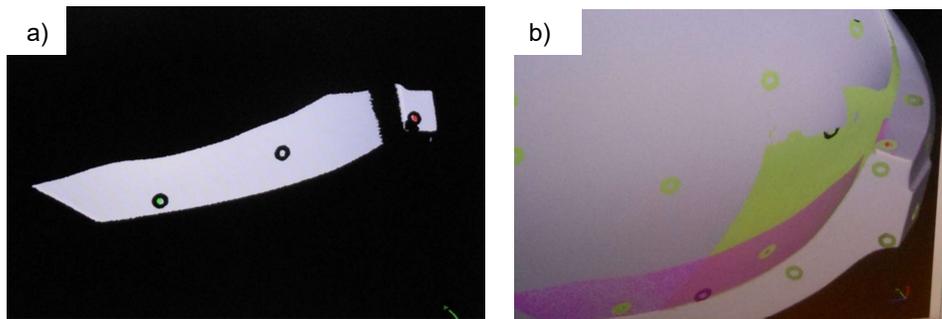
Abbildung 8: a) Teilmodell und b) Gesamtmodell am Bildschirm des Mess-Laptops während des Digitalisierens eines Bechers einer Peltonmaschine

Das Messgerät wird in der passenden Distanz zum Becher frei positioniert und darf während der Aufnahme nicht verschoben werden. Am Messrechner werden die Parameter für die Aufnahme (Beleuchtungshelligkeit, Kontrast etc.) eingestellt. Aus den Aufnahmen der projizierten Streifenmuster (Abb. 6b) wird die räumliche Lage der Oberflächenpunkte der aufzunehmenden Partie berechnet und als Teilmodell auf dem Bildschirm des Mess-Laptops angezeigt (Abb. 8a).

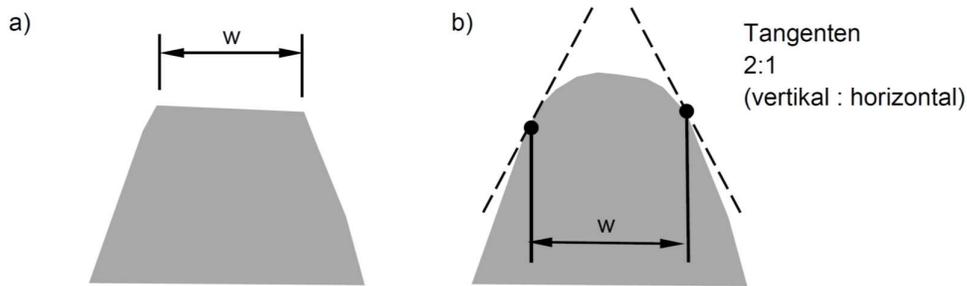
Abbildung 9: Gewählte Definition der Mittelschneidenbreite w illustriert an zwei Mittelschneiden-Querschnitten

Wie einleitend erwähnt, ist die Mittelschneidenbreite ein wichtiger Parameter für die Zustandsbeurteilung und den Wirkungsgrad eines Peltonlaufrads. Wenn die Mittelschneide durch den Hydroabrasiv-Verschleiss praktisch eben abgetragen wurde, wie in Abbildung 9a dargestellt, ist die Breite klar ersichtlich und messbar. Wenn aber die Mittelschneiden einen anderen Querschnitt aufweisen, z.B. gerundet sind nach einem Zwischenschliff, ist die Breite nicht eindeutig. Für die Bestimmung der Mittelschneidenbreite wurde die in Abbildung 9b dargestellte Definition eingeführt. Dies erlaubte, die Mittelschneidenbreite auf der ganzen Länge der Mittelschneide und zu jedem Zeitpunkt aus den 3d-Modellen zu bestimmen. Weitere Definitionen, beispielsweise zur Tiefe der Becherausschnitte, können Abgottspon *et al.* (2013b) entnommen werden.

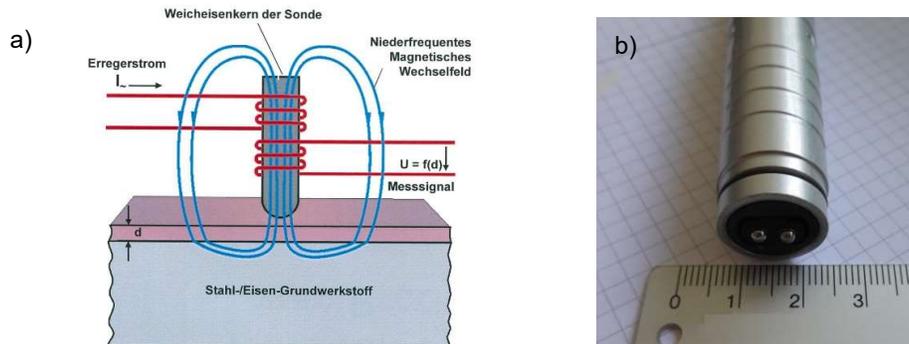
Abbildung 10: a) Funktionsprinzip einer magnetisch-induktiven Sonde für die Messung der Schichtdicke d (Quelle: Helmut Fischer 2012) und b) Kopf der verwendeten Zweipolsonde

Die verwendete Methode ist für Schichtdickenmessungen auf einem Körper ohne Diskontinuitäten geeignet. Auf den Mittelschneiden und Bechereintrittskanten sowie in deren Nähe (im Millimeterbereich) wären spezielle Effekte zu berücksichtigen bzw. es sind keine Messungen möglich. Daher wurden nur Messungen in der Fläche der beiden Becherhälften durchgeführt.

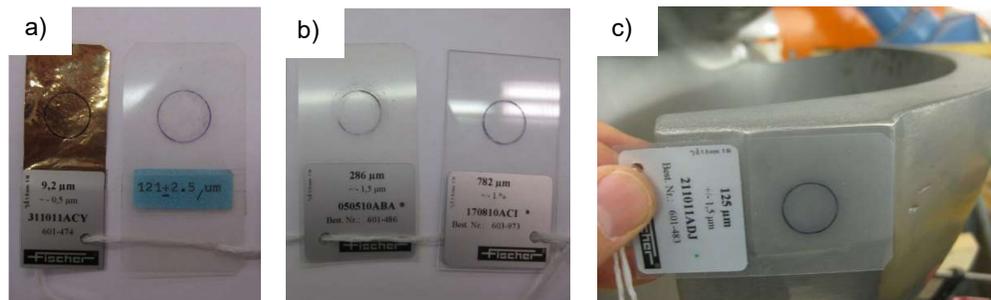
Abbildung 11: a) und b) Folien mit bekannter Dicke, die für die Kalibrierung des Schichtdickenmessinstruments verwendet werden und c) Anwendung an einer unbeschichteten und ebenen Stelle

Bei den folgenden Messungen wurde die Kalibrierung des Geräts belassen und systematische Abweichungen der Messwerte von den Referenzwerten bei der Auswertung rechnerisch korrigiert. Solche Vergleichsmessungen mit verschiedenen Folien bekannter Dicke (Abb. 11a) wurden in jeder Messkampagne an mindestens zwei unbeschichteten Stellen pro Becher durchgeführt (Abb. 11b).

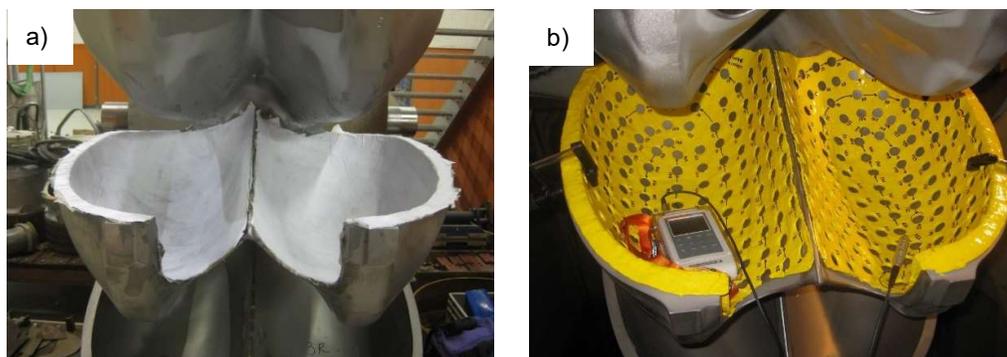
Abbildung 12: a) Herstellung und b) Anwendung der Schablonen für die Messung der Schichtdicken in den Bechern eines Pelton-Laufrads

Für die Definition der Lage der Messpunkte innerhalb des Laufrad-Bechers und zum Wiederauffinden der Punkte bei Folgemessungen wurden Schablonen mit Löchern verwendet. Für jede Becherhälfte wurde Ende 2012 eine Schablone aus Pappmaché durch Abformen an einem Laufradbecher erstellt (Abb. 12a). In die Schablonen wurden Löcher mit einem Durchmesser von 20 mm gestanzt, in welche der Sondenkopf mit allseitig ca. 1 mm Spiel platziert werden kann. Um die Schablonen wasserbeständig zu machen, wurden sie mit einer Synthetik-Farbe mehrmals gestrichen. Die Schablonen für die linke und die rechte Becherhälfte weisen dasselbe gespiegelte Lochmuster mit 152 Messpunkten auf. Der maximale Zentrumsabstand der Löcher beträgt ca. 40 mm.

Im KW Fieschertal ist für die beiden Maschinengruppen je ein Ersatzlaufrad vorhanden. Die insgesamt vier Laufräder verschiedener Jahrgänge und mit unterschiedlicher Revisionsgeschichte haben dieselbe nominale Becherbreite, die Bechergeometrie variiert aber um wenige cm. Gemäss Beobachtungen beim Einsetzen der Schablonen in die Becher der unterschiedlichen Laufräder wird geschätzt, dass mit diesen Schablonen die Lage der Messpunkte in den Bechern auf ca. ± 1 cm genau definiert ist.

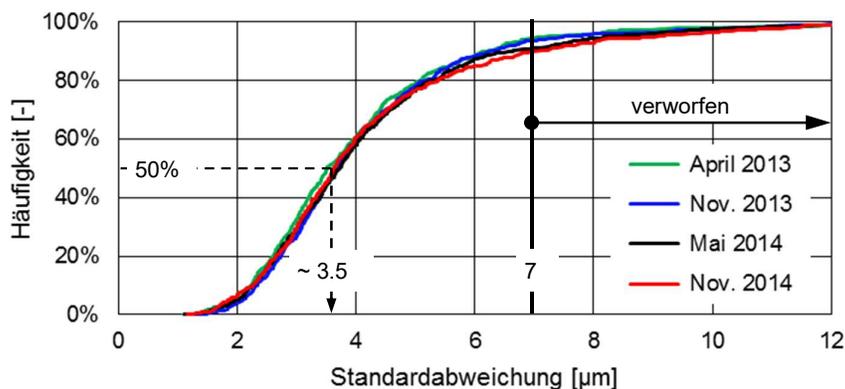
Abbildung 13: Häufigkeitsverteilung der Standardabweichungen von $n=10$ Messungen je Messstelle in vier Messkampagnen (Daten der Becher Nr. 1 und Nr. 2 der MG 1)

Die Daten der verschiedenen Messkampagnen wurden in derselben Datenstruktur abgespeichert. Für die Auswertung und Darstellung der Schichtdickenverteilungen in den Bechern wurde ein Matlab-Skript entwickelt. Zur Prüfung der Qualität der Messwerte wurde die Standardabweichung von den in der Regel $n=10$ Messwerten pro Messstelle und Messkampagne berechnet. Die Verteilungen dieser Standardabweichungen in den vier Messkampagnen sind in Abbildung 13 dargestellt. Die Verteilungen weisen ein ähnliches Muster auf, was darauf hindeutet, dass bei den vier Messkampagnen vergleichbare Bedingungen vorhanden waren.

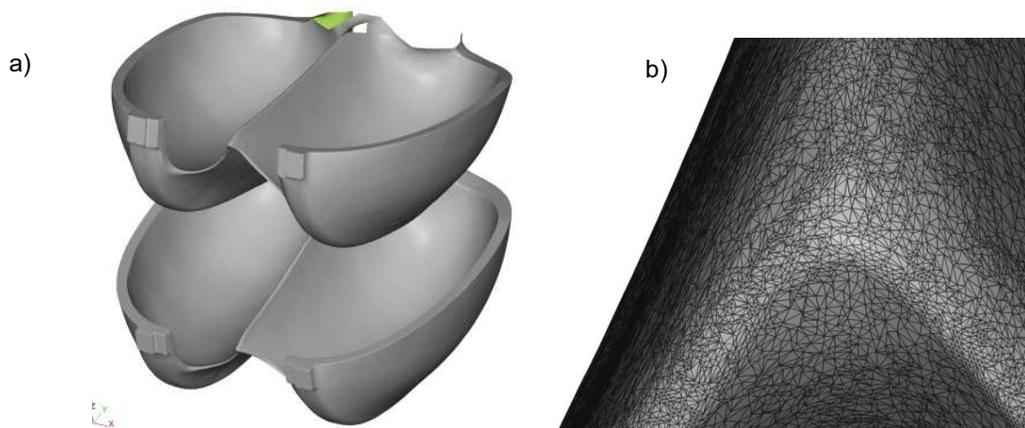
Abbildung 14: a) 3d-Modell von zwei Peltonbechern eines gebrauchten Laufrads und b) Detail des Oberflächenmodells im Bereich einer Mittelschneidenspitze

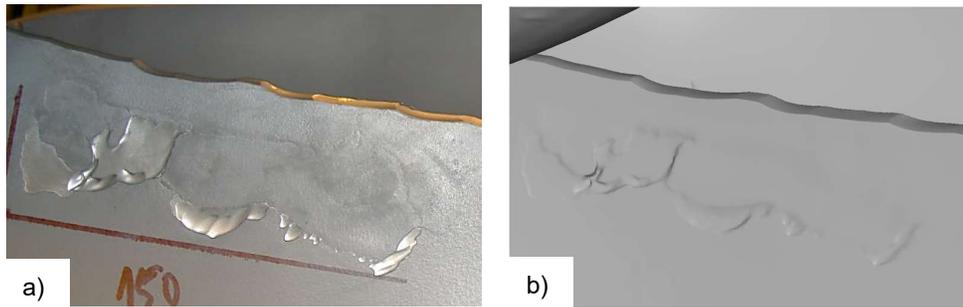
Abbildung 15: Stark abgenutzte Mittelschneide eines Peltonlaufrads mit stellenweisem Verlust der Beschichtung bzw. Nachbeschichtung und Erosion: a) Foto und b) Digitalisierung

Abbildungen 15 und 16 geben einen Eindruck von der hohen Auflösung der optischen Vermessung. Wie die blanke Stelle links in Abbildung 15 zeigt, können auch Erosionen mit einer Tiefe im Bereich von Zehntelmillimetern detailgetreu erfasst werden.

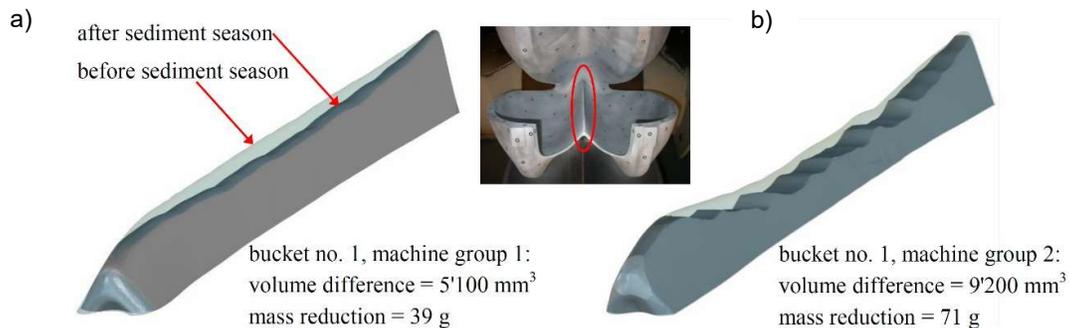
Abbildung 17: Vergleich der Geometrien der Mittelschneiden (rote Ellipse) des Bechers Nr. 1 der Peltonlaufräder der Maschinengruppen MG 1 (a) und MG 2 (b) des Kraftwerks Fieschertal vor (transparent) und nach der Schwebstoff-saison 2012 (dunkelgrau), aus Abgottspon *et al.* (2013a, 2014)

Abbildung 17 zeigt Mittelschneiden eines Bechers jeder Maschinengruppe am Anfang und am Ende einer Beobachtungsperiode mit hoher Schwebstoffbelastung. Im mittleren Drittel der Länge der Mittelschneide, wo der Wasserstrahl am stärksten einwirkt, wurde am meisten Material abgetragen. Die Geometrie der Mittelschneide zu Beginn der Schwebstoffsaison beeinflusst das Ausmass der Schadenszunahme stark: Bei Maschinengruppe MG 2 (Abb. 17b) war die Mittelschneide infolge Betrieb während drei vorhergehenden Schwebstoffsaisons und vor Ort durchgeführten Revisionen schon vor der Schwebstoffsaison 2012 stark gerundet, was bei ähnlicher Schwebstoffbelastung zu deutlich mehr Materialverlust als bei MG 1 (Abb. 17a) führte. In MG 1 war anfangs der Schwebstoff-saison 2012 ein neuwertiges Laufrad (nach Revision in der Fabrik) eingesetzt worden.

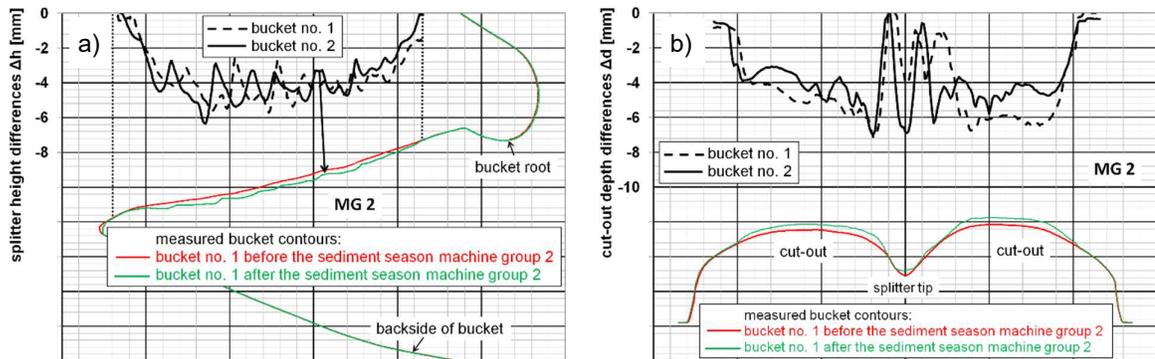
Abbildung 18: Geometrieveränderungen bezüglich a) der Mittelschneidenhöhe und b) der Becherausschnitttiefe an Bechern eines Peltonlaufrads des KW Fieschertal im Jahr 2012 (aus Abgotzpon *et al.* 2013b)

Abbildung 18a zeigt ein Beispiel von zwei Längsschnitten durch die Mittelschneide des Bechers Nr. 1 des Laufrads der MG 2, welche vor (rot) und nach (grün) einer Schwebstoff-saison gemessen wurden. Die Reduktion der Mittelschneidenhöhe Δh ist als schwarz gestrichelte Linie bezüglich der Achse am linken Rand des Diagramms dargestellt. Die schwarze ausgezogene Linie zeigt zusätzlich die Reduktion der Mittelschneidenhöhe des Bechers Nr. 2. An beiden Bechern wurde die Mittelschneidenhöhe um bis zu ca. 6 mm reduziert und das Ausmass der Abrasion an beiden untersuchten Bechern hat einen ähnlichen Verlauf. Im Gegensatz dazu treten kleinere Abrasionsschäden, wie z.B. in Abbildung 16 dargestellt, nicht systematisch auf.

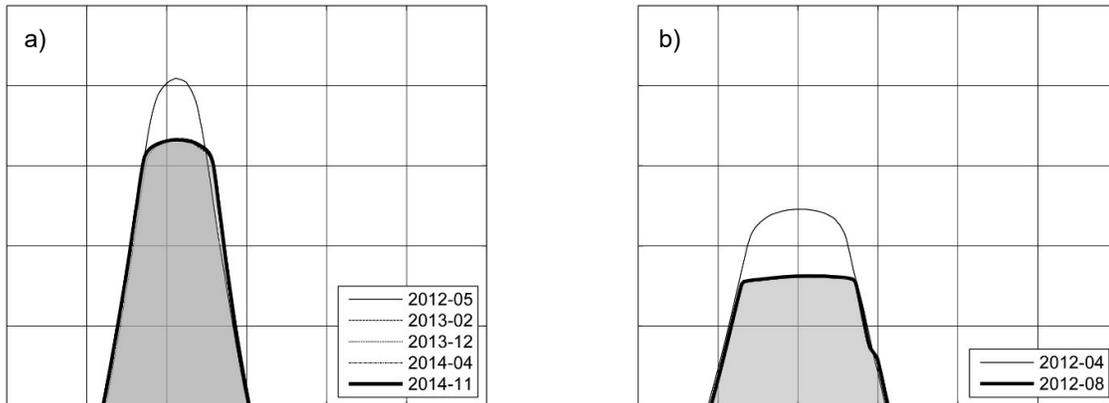
Abbildung 19: Querschnitte durch die Mittelschneiden von gebrauchten Peltonlaufrädern der a) MG 1 und b) MG 2 des Kraftwerks Fieschertal

In Abbildung 19 sind Querschnitte durch Mittelschneiden in unterschiedlichen Abnutzungs- bzw. Revisionszuständen dargestellt. Bei MG 1 war in den Jahren 2012-2014 stets dasselbe Laufrad im Einsatz. Die Mittelschneide wurde durch den starken Hydroabrasiv-Verschleiss im 2012 und das anschliessende Schleifen verbreitert und gerundet. Bei MG 2 war die Mittelschneide zu Beginn der Saison bereits relativ breit und wurde durch den starken Hydroabrasiv-Verschleiss im Jahr 2012 weiter verbreitert, bevor das Laufrad ausser Betrieb genommen wurde. Bei ähnlicher Reduktion der Mittelschneidenhöhe wurde bei der breiteren Mittelschneide von MG 2 deutlich mehr Material erodiert als bei MG 1.

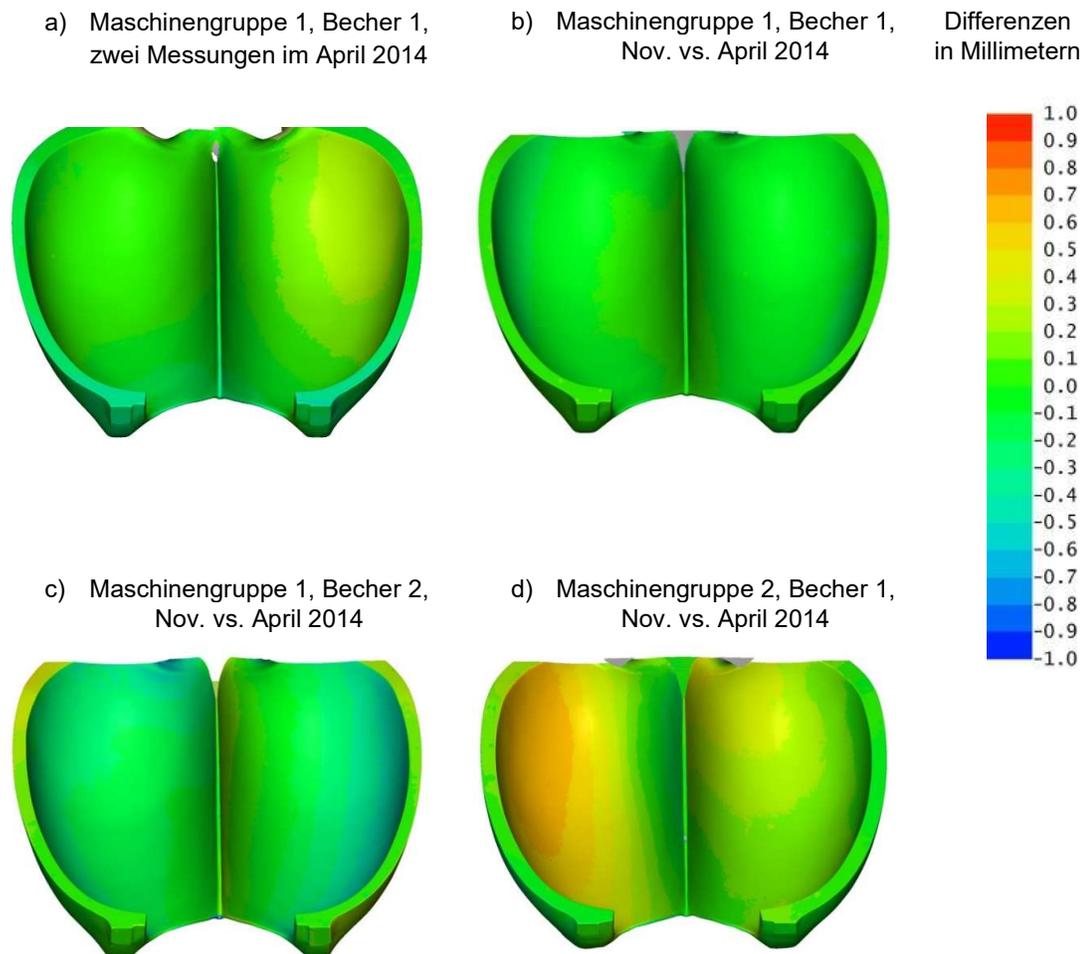
Abbildung 20: Vergleich von jeweils zwei aufgenommenen Bechergeometrien zur Untersuchung der Reproduzierbarkeit (Wiederholmessung oder in Phasen mit geringem Verschleiss)

Die Aufnahmen, die in Abbildung 20b verglichen wurden, sind von hoher Qualität, da deren Abweichung praktisch überall kleiner als ± 0.2 mm ist. In Abbildung 20c hingegen sind Abweichungen von bis zu +0.5 mm am Becherrand und in Abbildung 20d von bis zu +0.7 mm an der Aussenwand des linken Bechers aufgetreten. Offenbar ist bei der Aufnahme des Bechergrunds bzw. der Innenseite der Becheraussenwand eine grössere Messunsicherheit vorhanden. Dies kann mit einer geringeren Qualität der Einzelaufnahmen in diesen Messpositionen oder mit ungünstigeren Bedingungen beim Einfügen von Einzelaufnahmen ins Gesamtmodell zusammenhängen (vorhandene Anschlusspunkte bzw. Überlappungsflächen).

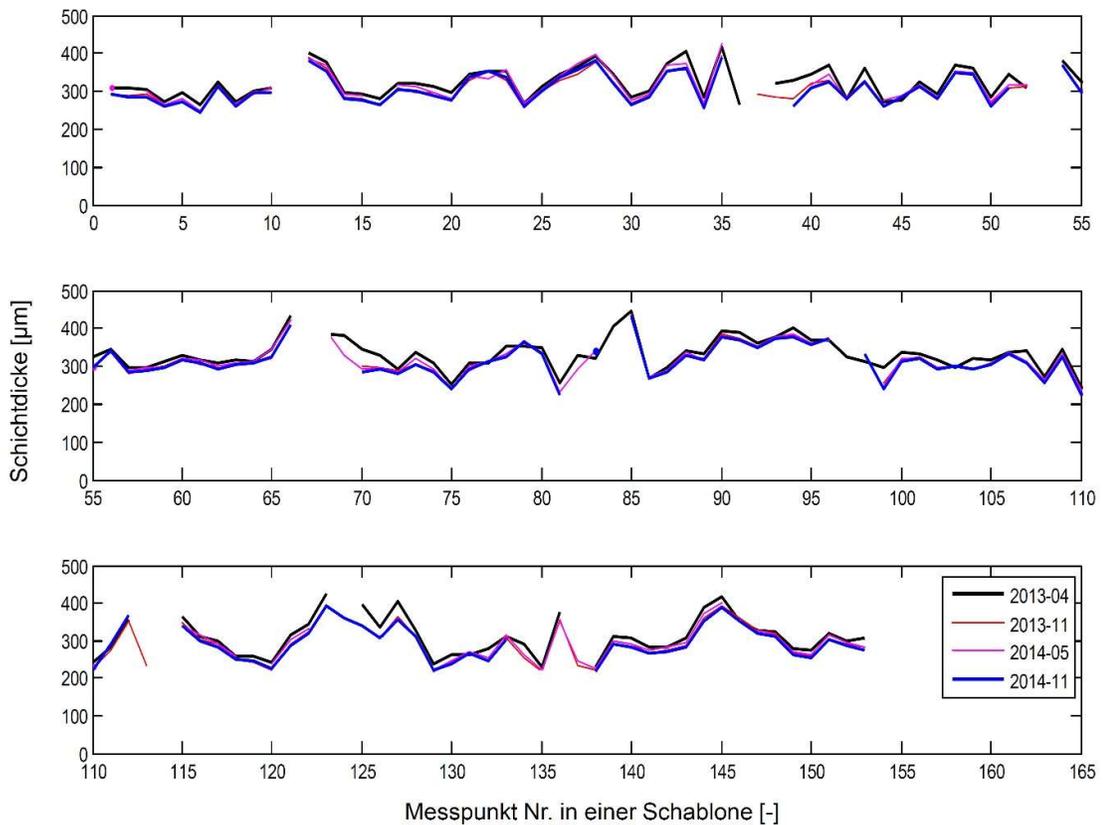
Abbildung 21: Gemessene Schichtdicken an den Messpunkten einer Schablone (MG1, rechte Hälfte des Bechers Nr. 1) in vier Messkampagnen.

Die Messwerte variieren relativ stark von Messpunkt zu Messpunkt, was auf die Wichtigkeit der Lage der Messpunkte hindeutet. Die Abnahme der Schichtdicke in den zwei Jahren ist relativ gering. Da sich das Nachbeschichten am 03.03.2014 auf die Mittelschneiden und Bechereintrittskanten beschränkte, wird erwartet, dass die Schichtdickenmesswerte konstant bleiben oder infolge der Abrasion im Lauf der zwei Jahre abnehmen. Dies ist bei den Messwerten generell zutreffend, mit wenigen Ausnahmen, bei welchen sich die Linien der Schichtdickenmessungen der einzelnen Messkampagnen infolge zufälliger Messfehler überkreuzen.

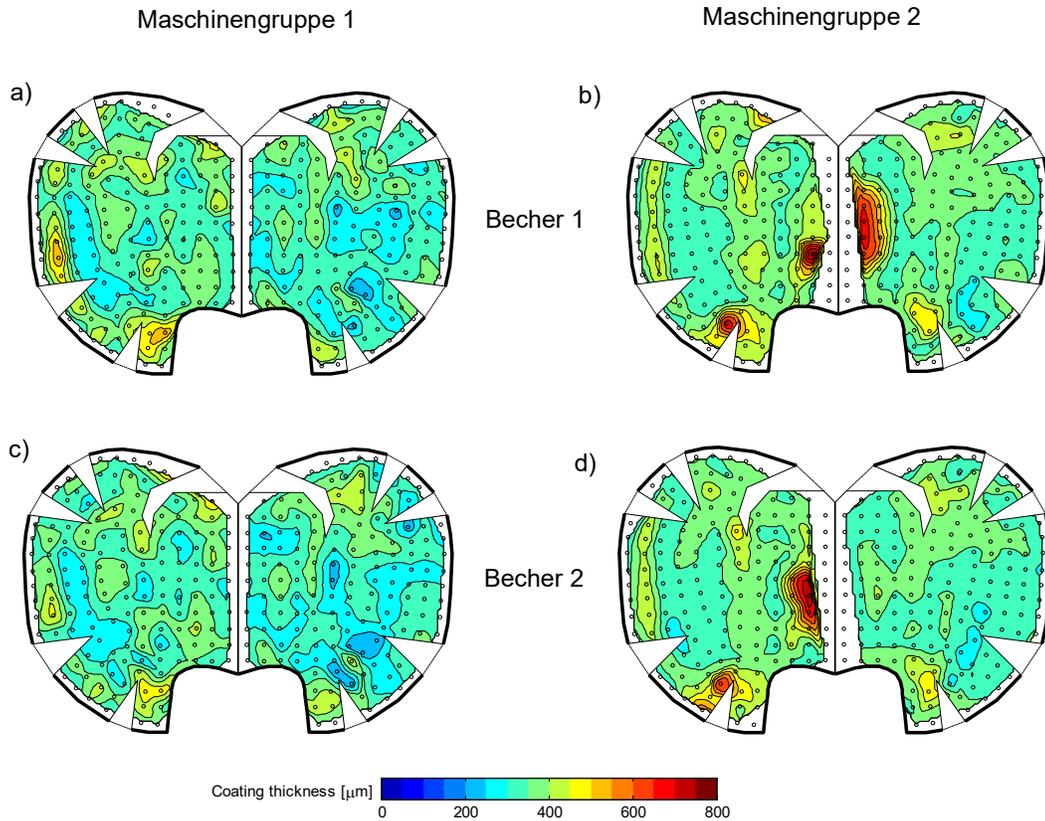
Abbildung 22: Schichtdickenverteilungen in Bechern von Peltonlaufrädern des Kraftwerks Fieschertal, Beispiele vom April 2013

Abbildung 22 zeigt Beispiele der räumlichen Verteilungen der Schichtdicken, die in Bechern von nicht fabrikneuen Peltonlaufrädern gemessen wurden. Die Schichtdicken sind farblich interpoliert auf einer in der Ebene dargestellten Abwicklung der Becherinnenseite dargestellt. Die schwarzen Kreissymbole stellen die Messpunkte dar.

Bei der MG 1 variieren die Beschichtungsdicken zwischen ca. 200 und 500 µm. Bei der MG 2 sind lokal Beschichtungsdicken von bis zu 800 µm vorhanden, da beim Nachbeschichten stellenweise Material auch auf die vorhandene Beschichtung aufgetragen wurde. Die Schichtdickenverteilungen der Becher Nr. 1 und Nr. 2 an jeweils einem Laufrad weisen einen ähnlichen Charakter auf. Auch ohne lokales Nachbeschichten kann die Schichtdicke von benachbarten Messpunkten stark variieren: z.B. am linken Rand des Bechers Nr. 1 der MG 1 variiert die Schichtdicke auf einer Distanz von nur 4 cm um bis zu ca. 200 µm.

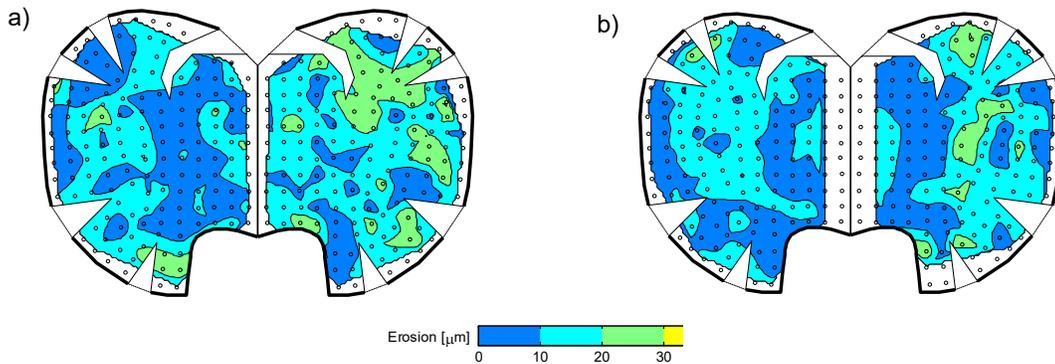
Abbildung 23: Verteilungen der Schichtdickendifferenzen je im Becher Nr. 1 von zwei Peltonlaufrädern des Kraftwerks Fieschertal, Beispiele während der Schwebstoffsaison 2013: a) von der MG 1 und b) der MG 2

Die Schichtdicken-Differenzen über die Schwebstoffsaisons 2013 und 2014 sind relativ klein im Vergleich zu den üblichen Beschichtungsdicken von mehreren hundert Mikrometern, d.h. der Erosionswiderstand der Beschichtung in den Bechern ist wie erwünscht relativ hoch. In schwebstoffreichen Jahren, wie z.B. 2012 (vgl. Tab. 1), kann die Beschichtungsdicke stärker abnehmen.

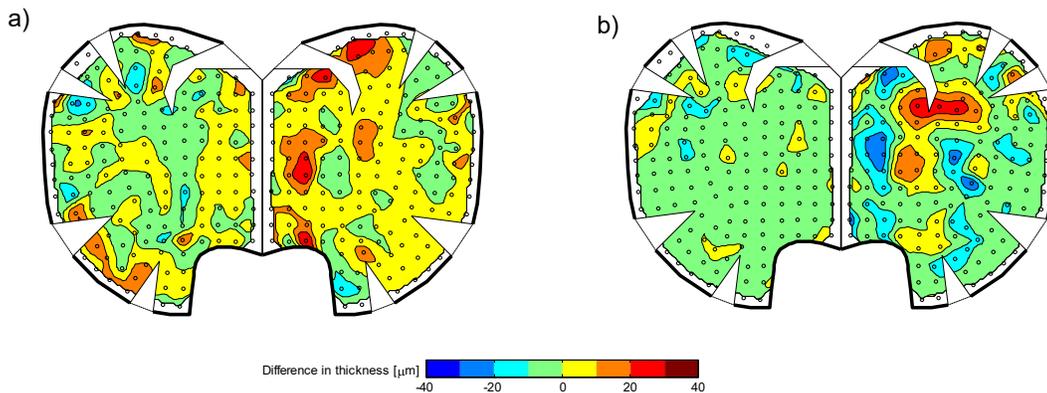
Abbildung 24: Verteilungen der Schichtdickendifferenzen zwischen Mai 2014 und Nov. 2013 (ausserhalb der Schwebstoffsaison) zur Untersuchung der Reproduzierbarkeit der Messmethode: a) im Becher Nr. 1 und b) im Becher Nr. 2 des Peltonlaufrads der MG 1 des Kraftwerks Fieschertal

Für die Becher, die in Abbildung 24 dargestellt sind, betrug die Differenz zwischen den Messungen über die Innenfläche gemittelt $-2 \mu\text{m}$ für den einen und $-4 \mu\text{m}$ für den anderen Becher. Aufgrund dieser beiden Werte wird geschätzt, dass die Reproduzierbarkeit der Schichtdickendifferenz gemittelt über einen Becher besser als $\pm 5 \mu\text{m}$ ist.
