**Schlussbericht** 30. Juni 2013

## **Nichtvereisende Anemometer**

Untersuchung der Wirksamkeit von Anti-Eis-  
Beschichtungen im Feldversuch

**Installationsstandort:** Gütsch oberhalb von Andermatt 690327, 167755

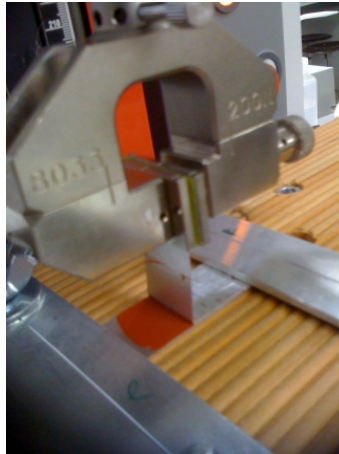
**Abb. 2:** Versuchsaufbau zur Bestimmung der Klebkraft.

Um die Haftung zwischen Silikonkautschuk und Aluminium zu verbessern, wurden ein Lack, zwei Primer und zwei Silikonkleber getestet. Die Beurteilung der Haftung zum Substrat erfolgte über die Bestimmung der Klebkraft. Hierfür wurden ein Aluminiumplättchen in der Grösse eines Objektträgers und ein Stück Aluminiumfolie mit dem zu untersuchenden Haftvermittler versehen. Der Silikonkautschuk wurde zwischen Plättchen und Folie appliziert. Die Aluminiumfolie wurde in den Kraftaufnehmer einer Zugprüfmaschine eingespannt, wobei Aluminiumfolie zu Aluminiumplättchen während des gesamten Zugversuchs einen Winkel von 90° bildeten (Abb. 2). Mit einer Geschwindigkeit von 100 mm/min wurde an der Aluminiumfolie gezogen und die Kraft aufgezeichnet, welche zum Versagen der Haftung zwischen Plättchen, Haftvermittler, Silikonkautschuk und Aluminiumfolie führte.

Für die untersuchten Systeme wurden Klebkräfte ermittelt, die sich bis zu einem Faktor von Zehn voneinander unterschieden. Die höchste Klebkraft mit 26,23 N/25 mm wurde durch einen Silikonkleber nach einer Trocknungszeit von 20 Stunden zwischen Auftragung und Applikation des eisphoben Silikonkautschuks erreicht.

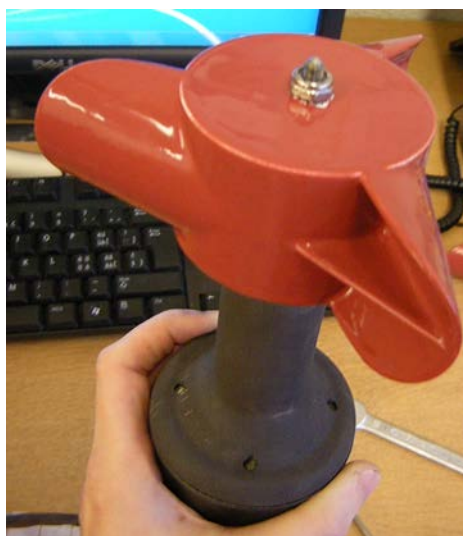
**Abb. 5:** Beschädigung der Beschichtung durch Montage der Anemometerschale.

minimale Inhomogenitäten auf und zeigt leichte Nasenbildung im Bereich der Flügelkanten. Bei der Montage der mit Silikonkautschuk beschichteten Schalen auf die Anemometerschäfte kam es zu einer unvermeidlichen Beschädigung der Oberfläche durch die aufzuschraubende Mutter (Abb. 5).

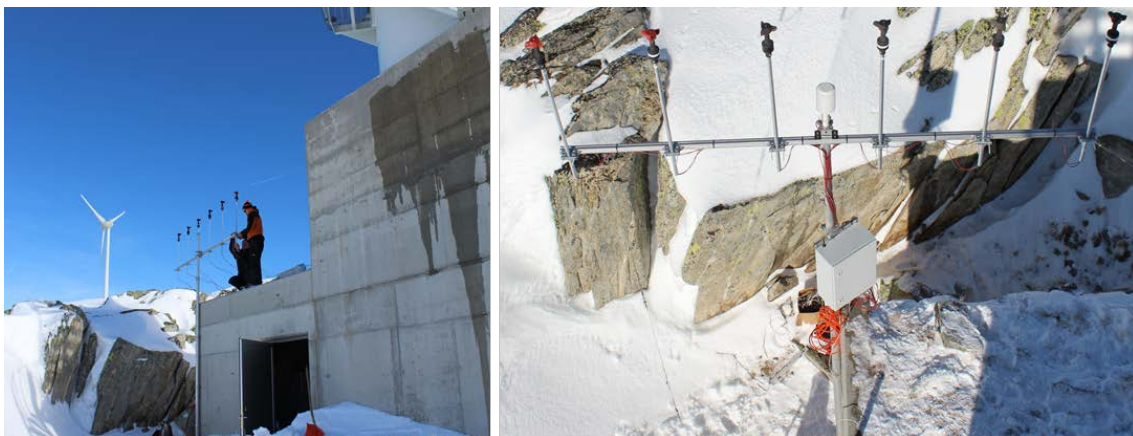
**Abb. 6:** Installation der Anemometer auf dem Gütsch.

Die Anemometer wurden an einem horizontalen Ausleger in einem Abstand von 70 cm, 2 m oberhalb der Gebäudekante montiert. Durch die Nord-Süd Ausrichtung des Gebäudes wird die Messeinrichtung mittags durch die Windenergieanlage abgeschattet.

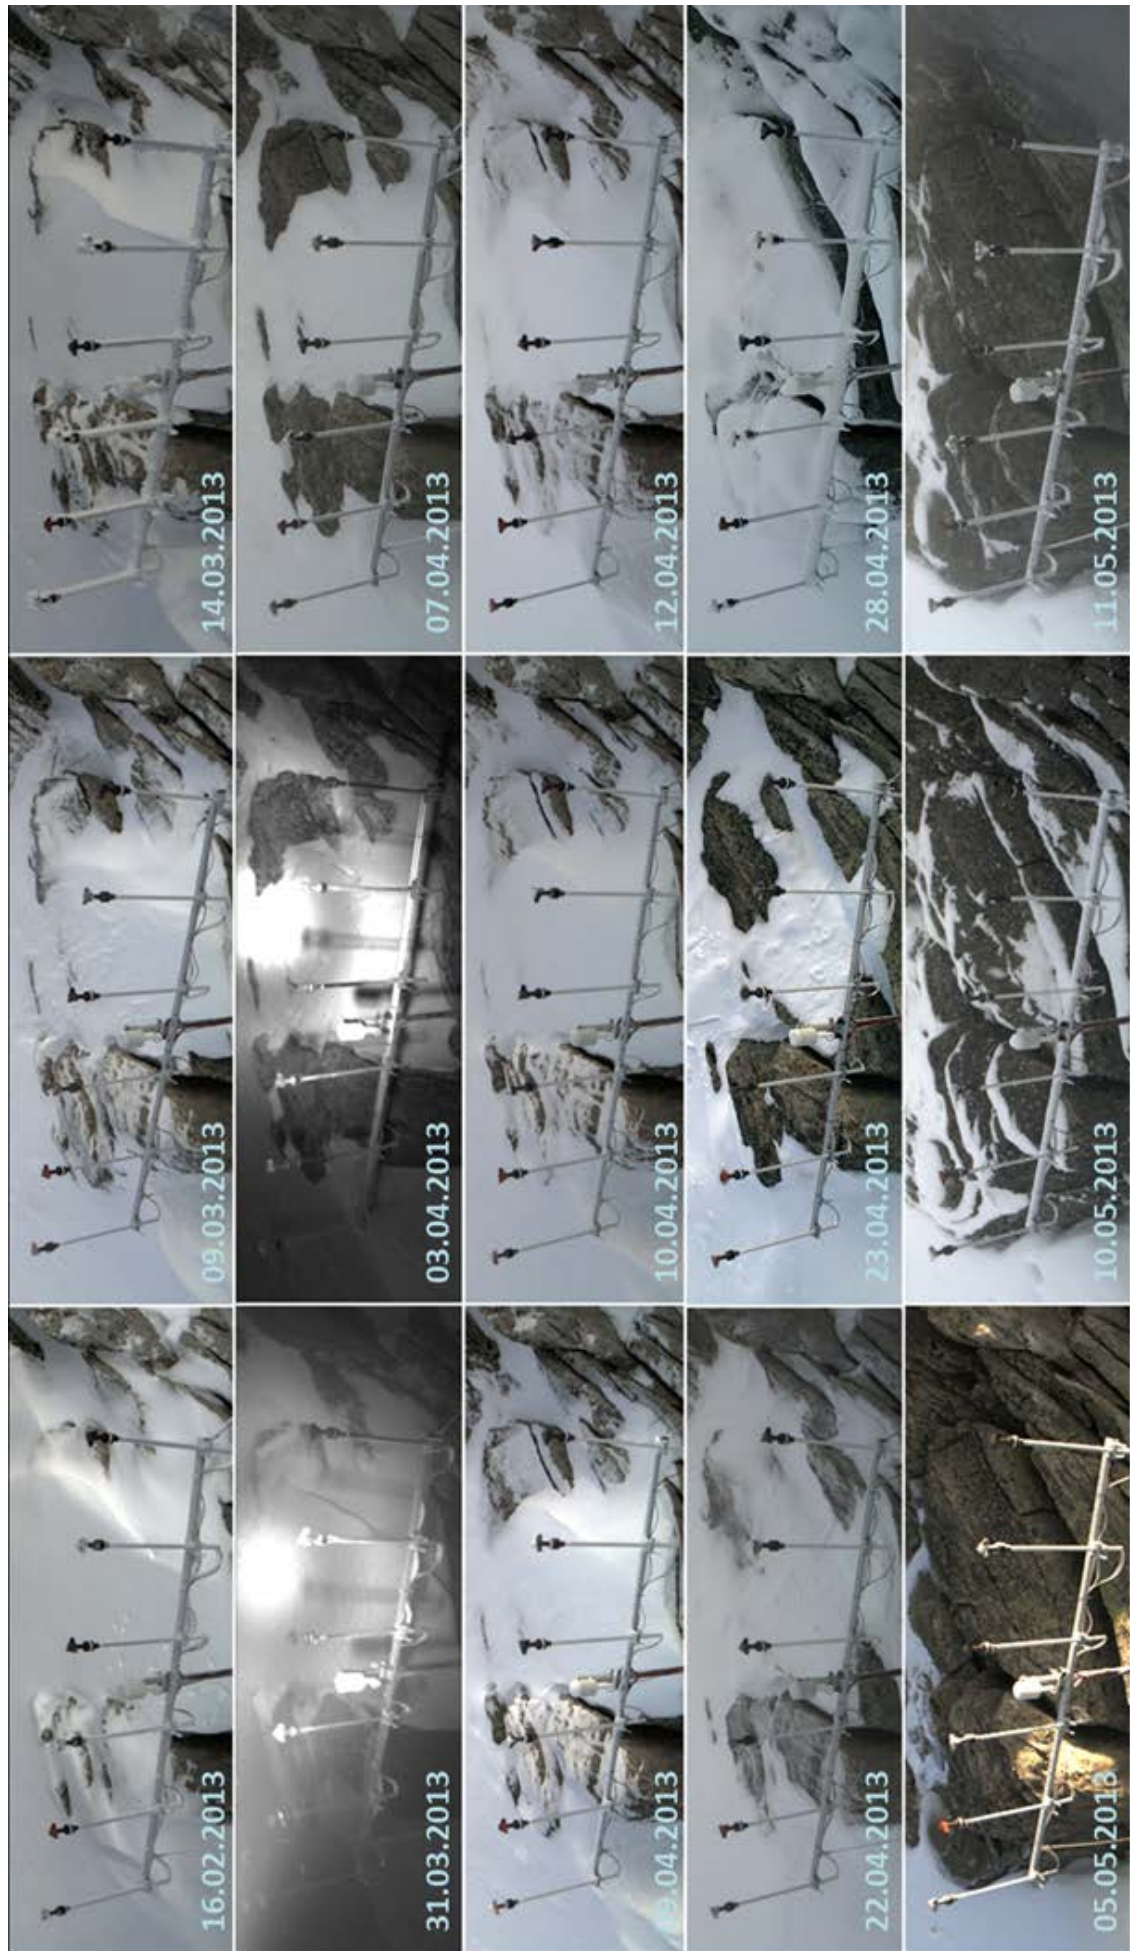
**Abb. 10:** Übersicht der Vereisungsereignisse, von denen alle unbeheizten Sensoren betroffen waren.

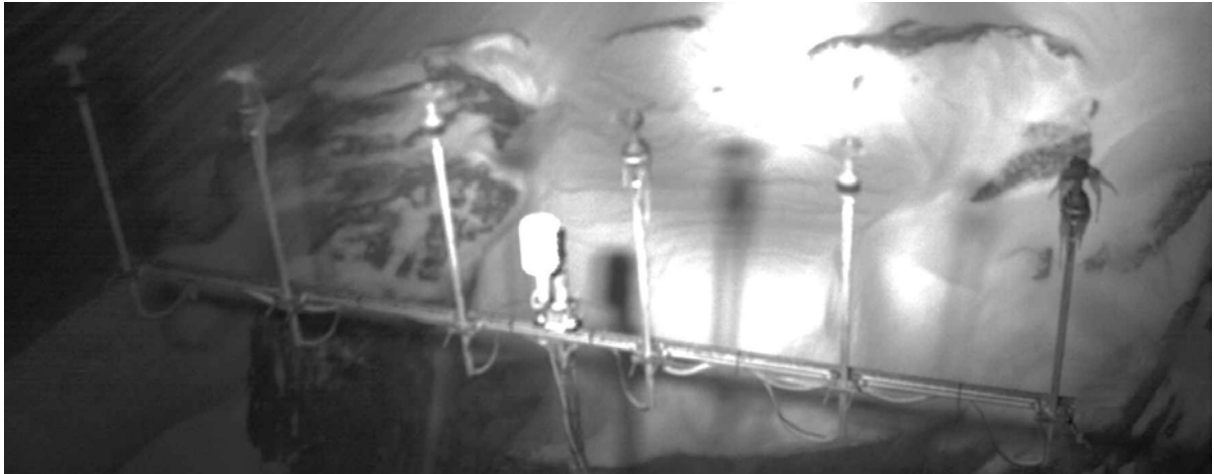
**Abb. 11:** Vereisung der beheizten Anemometer am 19.04./20.04.2013.

Über die Dauer des Feldversuchs wurden zwei Ereignisse beobachtet, die nur ein- bzw. zweimal auftraten und dabei alle beheizten bzw. alle nicht beheizten Anemometer betrafen. Am 19.04./20.04.2013 und 26.05.2013 kam es zu einer ausgeprägten Vereisung der beheizten Anemometer. Im gleichen Zeitraum konnte an den nicht beheizten Anemometern keine Eisanlagerung ausgemacht werden (Abb. 11). Hauptsächlich betroffen waren die Rotor-schaufeln der Anemometer und die Schäfte. Zeitgleich ist am 19.04./20.04.2013 in Ander-matt 80 cm Neuschnee gefallen. Daher ist anzunehmend, dass die Vereisung auf ein Schmelzen des Schnees auf der warmen Oberfläche des Sensors mit anschliessendem Gefrieren (secondary icing) beruht.

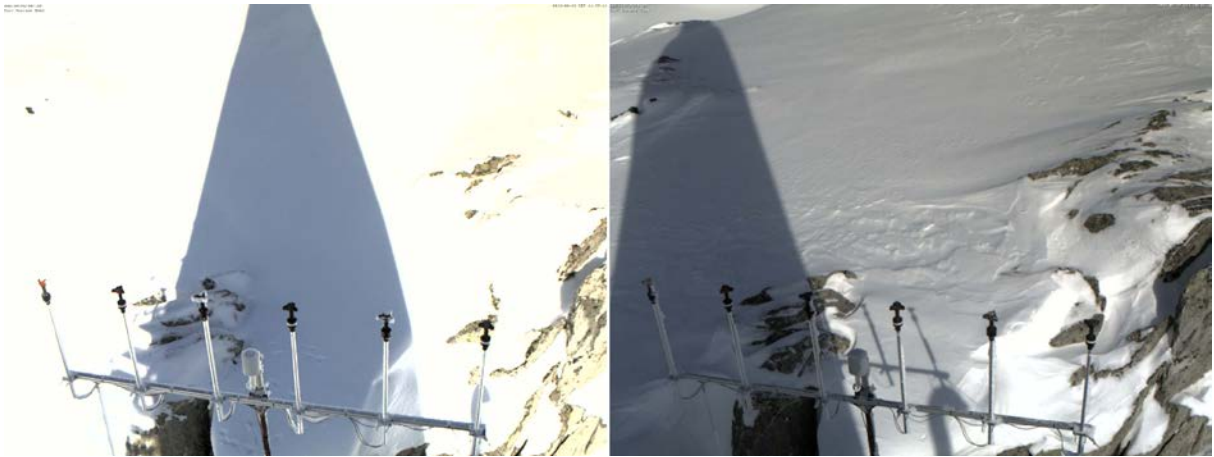
**Abb. 12:** Schattenwurf von Rotor (links) und Wartungshäuschen (rechts) auf die Anemometer.

Mit der Installation der Anemometer an dem Wartungshäuschen unterhalb einer von dem Elektrizitätswerk Ursern auf dem Gütsch betriebenen Windenergieanlage sind zwei Einflüsse auf die durchgeführten Messungen verbunden. Zum einen werfen sowohl Wartungshäuschen als auch die Rotoren der Windenergieanlage in Abhängigkeit des Sonnenstands Schatten auf den Versuchsaufbau (Abb. 12). Dadurch wird das Abschmelzen von Eis an den im Schatten befindlichen Sensoren verlangsamt. Ein eventuell vorhandener Einfluss der Anemometerbeschichtungen auf den Zeitpunkt der Eisfreiheit wird also überlagert.

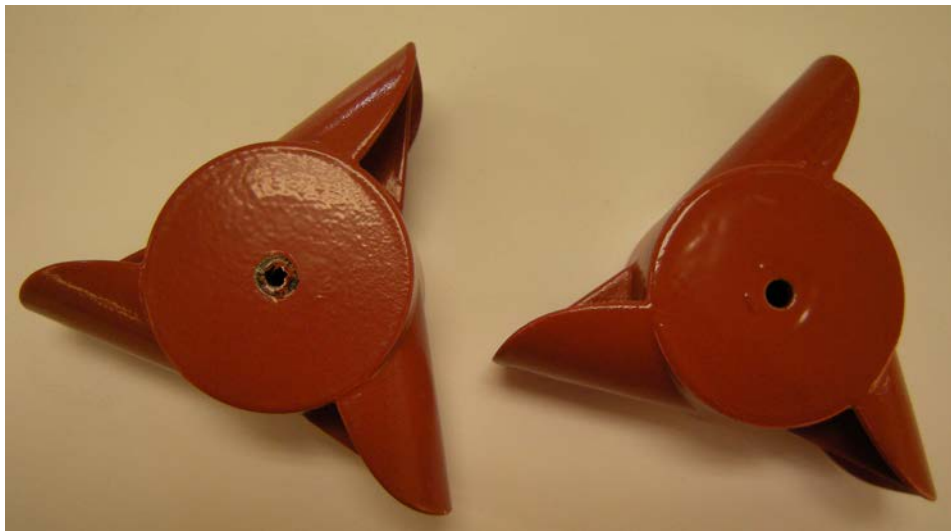
**Abb. 15:** Optischer Vergleich zwischen einer auf dem Gütsch eingesetzten, mit Silikonkautschuk beschichteten Anemometerschale (links) und der im Dunkeln gelagerten (rechts).

Die mit Silikonkautschuk beschichteten Sensoren zeigen keine während der Testphase aufgetretenen Beschädigungen (Abb. 14). Lediglich die bereits bei der Montage der Schalen auf die Anemometerschäfte entstandene Verletzung der Beschichtung ist zu beobachten. Diese hat sich während des Einsatzes auf dem Gütsch aber nicht weiter vergrößert. Da die Silikonkautschuk-Beschichtung eine rote Farbe aufweist, ist nicht nur die Resistenz gegen mechanische Beschädigung von Interesse, sondern auch die UV-Stabilität. Um diese beurteilen zu können, wurde zeitgleich zu den im Feldversuch eingesetzten Anemometerschalen eine weitere Schale beschichtet, die während der Dauer des Pilotprojekts dunkel gelagert wurde. Ein optischer Vergleich zeigt keinerlei Farbabweichung der im Feldversuch eingesetzten Anemometerschalen zu der gelagerten Schale (Abb. 15). Die rote Farbe des Silikonkaut-

schuks beruht also mit hoher Wahrscheinlichkeit auf einem Pigmentfarbstoff und nicht auf einem organischen Farbstoff. Neben ausreichender mechanischer Stabilität ist somit auch UV-Stabilität gegeben.

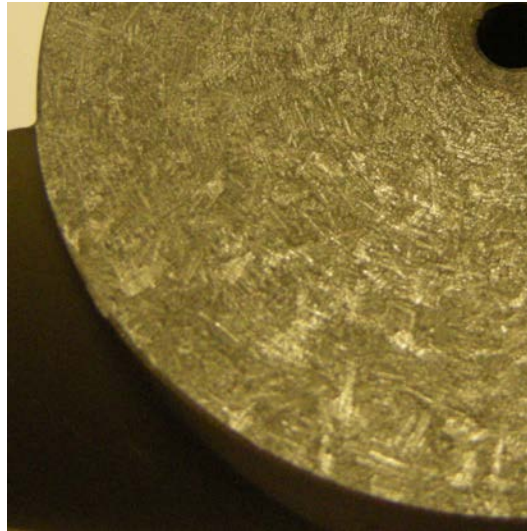
**Abb. 16:** Kratzer auf den unbeschichteten Anemometerschalen nach der Testsaison auf dem Gütsch.

Bei Betrachtung der als Referenz eingesetzten, nicht beschichteten Anemometerschalen aus anodisiertem Aluminium fällt auf, dass diese nach dem Winter auf dem Gütsch Kratzer auf der Oberseite aufweisen (Abb. 16). Diese Beobachtung setzt sich bei Betrachtung der Sol-Gel beschichteten Anemometerschalen fort. Auch hier sind Kratzer und damit verbunden eine Beschädigung der Beschichtung auszumachen. Dabei handelt es sich zwar nicht um eine vollständige Abrasion der Sol-Gel-Schicht, es treten aber Bereiche mit massiven Beschädigungen auf (Abb. 17). Die Beschichtung der auf dem nicht beheizten Sensor eingesetzten Anemometerschale weist dabei optisch mehr Beschädigungen auf als die auf dem beheizten Sensor.
