SOLARE PLUS-ENERGIE-SANIERUNG

UMBAU EFH STAHL IN WIL SG

Jahresbericht 2012

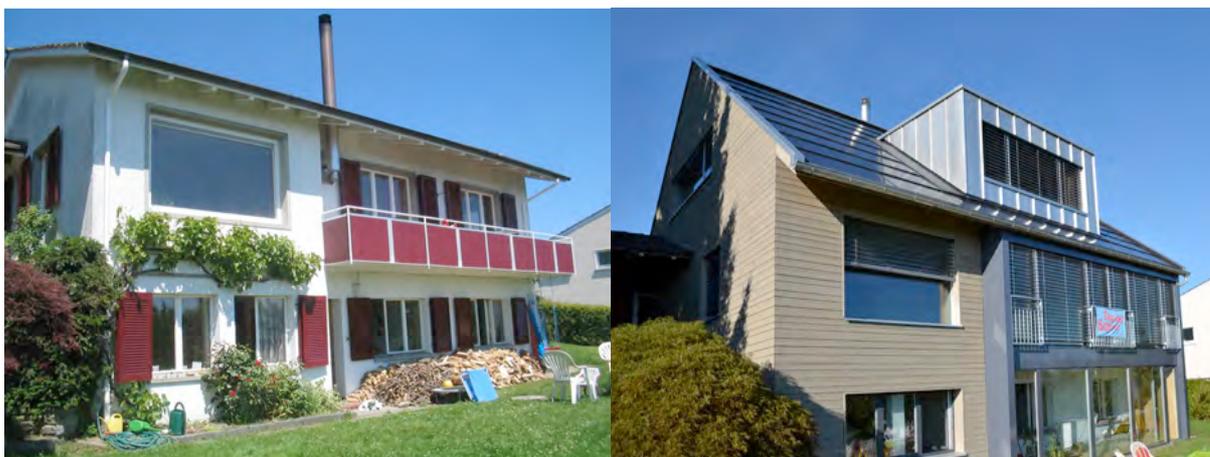
Fig.1 / 2: vorher / nachher

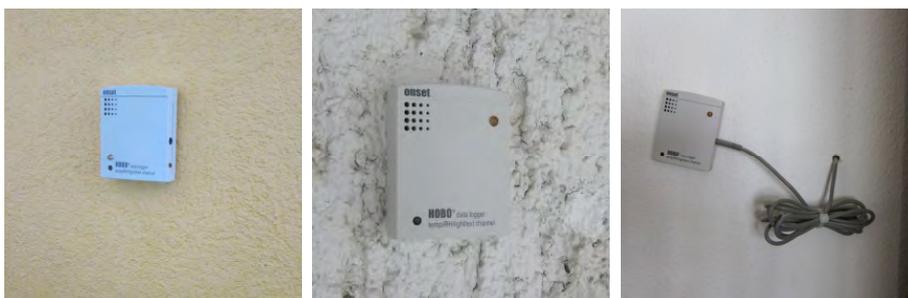
Fig 3 bis 5: Datenlogger in Wohnzimmer, Wintergarten, unbeheiztem Keller zur Erhebung von Raumfeuchte, Raumhelligkeit und Raumtemperatur.

Ziel der Messungen ist einerseits eine Überprüfung der raumklimatischen Verhältnisse, um sicherzustellen, dass die Anforderungen gemäss der Normen.SIA 180; eingehalten werden können. Dazu wird die Raumtemperatur in der Stube und im Wintergarten (ehemaliger Balkon) sowie der CO₂-Gehalt der Abluft gemessen

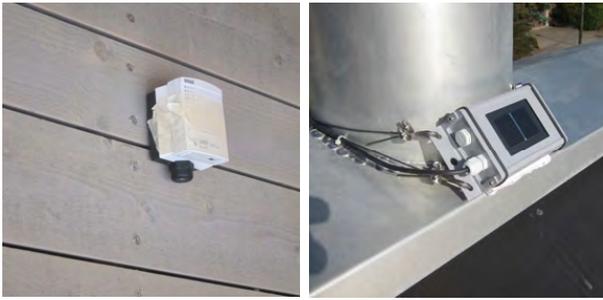
Fig 6 / 7: Messung von Aussentemperatur und Globalstrahlung

Des weitern werden Einflüsse auf die raumklimatischen Verhältnisse entweder direkt gemessen oder anhand von anderen messbaren oder bekannten Werten errechnet: Aussenlufttemperatur, Temperatur der angrenzenden unbeheizten Räume, Sonneneinstrahlung, Luftwechsel und zugeführte Heizwärme.

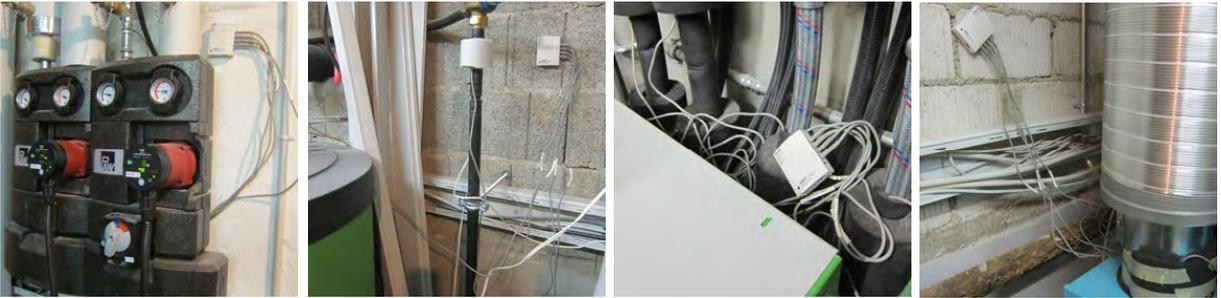
Fig. 8 bis 11: Datenlogger zur Erhebung der Temperaturen von Warmwasser, Heizungswasser an Heizverteiler, Speicher, und Wärmepumpe anhand derer der Heizwärmeverbrauch und der Brauchwasserwärmeverbrauch errechnet werden können; Die Lufttemperaturen im Lüftungsgerät werden zur Funktionskontrolle der Wärmerückgewinnung gemessen.

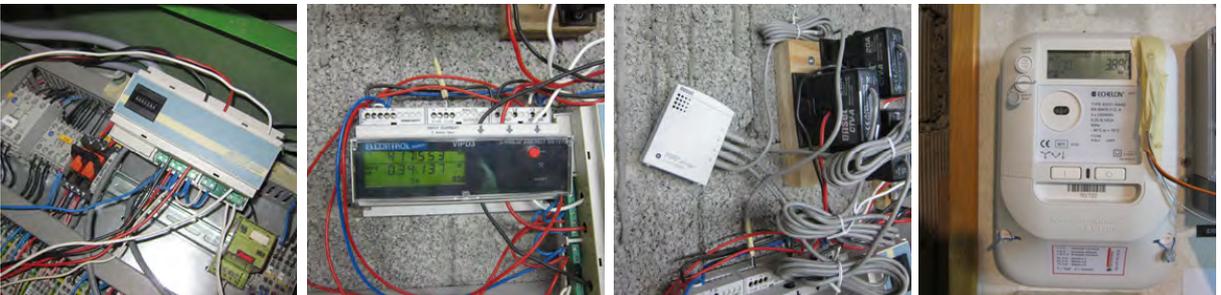
Fig.12: Verbrauchsmessung an der Wärmepumpe; Fig. 13/14: Ertragsmessung an der Solaranlage; Fig.15: Erfassung der an das öffentliche Netz abgegebenen resp. bezogenen Ertrags- und Verbrauchsmengen.

Zum anderen werden die Endenergieerträge und – Verbräuche von der PV-Anlage, der Erdsondenwärmepumpe, des Holzofens und Hilfs - u. Haushaltsstrom ermittelt und einander gegenübergestellt.
