**Programma
Geotermico**

**SFRUTTAMENTO DELL'ACQUA PROVENIENTE
DAL TUNNEL MAPPO-MORETTINA**

**RISCALDAMENTO CENTRO SPORTIVO
E RICREATIVO MAPPO
MINUSIO**

RAPPORTO FINALE

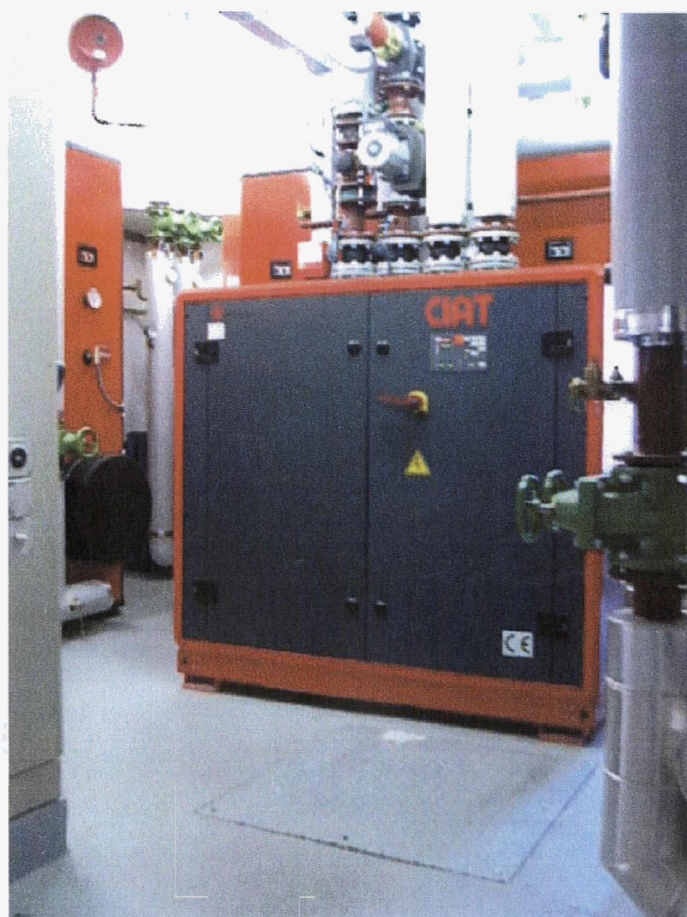
Vista Pompa di calore

- Fabbricato:	CIAT-Termogamma
- Modello:	LGP 400x
- Medio frigorifero	R 134a
- Potenza al condensatore:	95.0 kW
- Portata acqua	16.3 m ³ /h
- Temperatura	50/55°C
- Potenza dell'evaporatore:	70.5 kW
- Portata acqua:	15.2 m ³ /h
- Temperatura	13/9°C
- Potenza elettrica assorbita:	24.5 kW

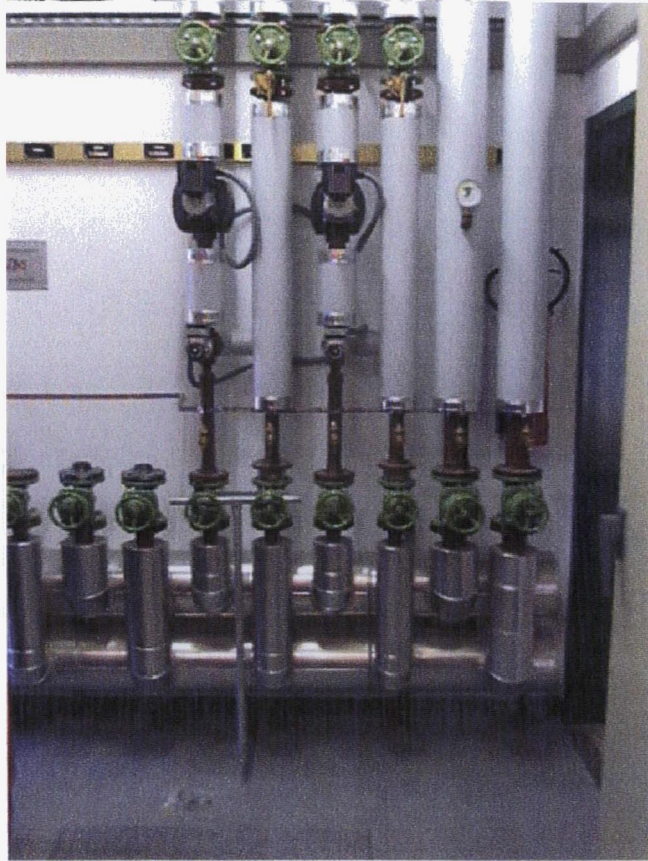
Vista Batteria di distribuzione

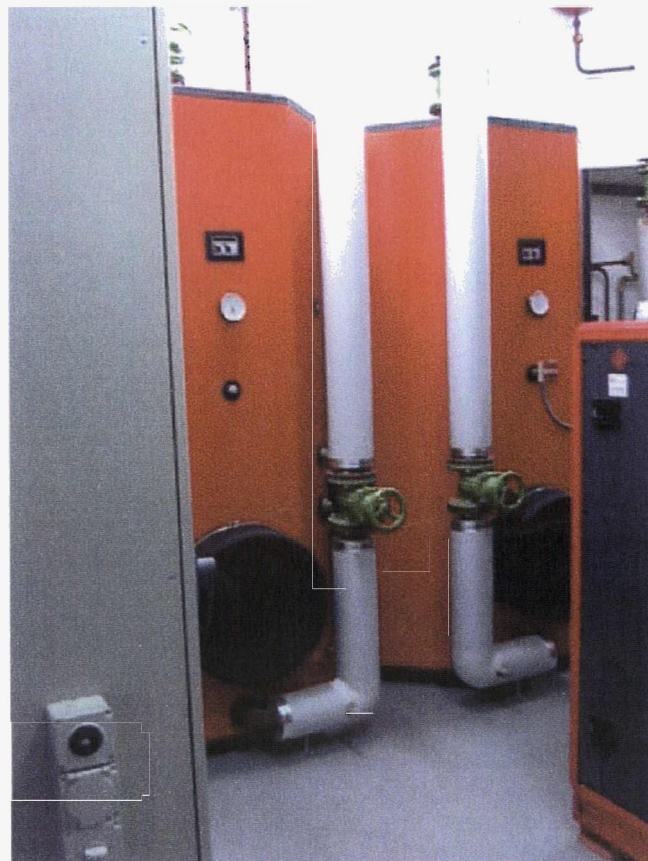
Vista Accumulatori di distribuzione

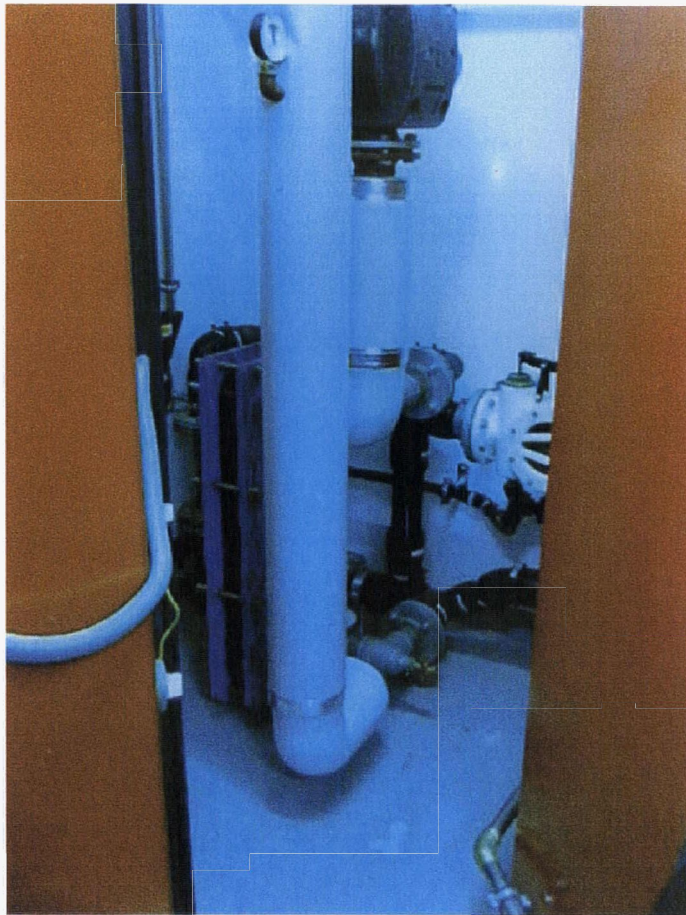
Particolare Scambiatore e filtro acque drenaggio

Di rimando sono quindi stati eseguiti dei lavori di miglioria e adattamento delle canalizzazioni all'uscita del portale, nonché la posa di un filtro allo scopo di evitare le impurità sulla condotta in pressione di adduzione delle acque di drenaggio allo scambiatore di scambio termico.

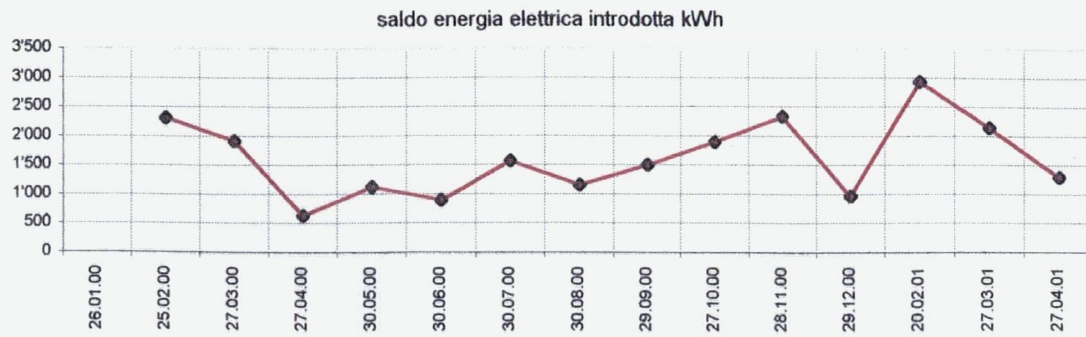
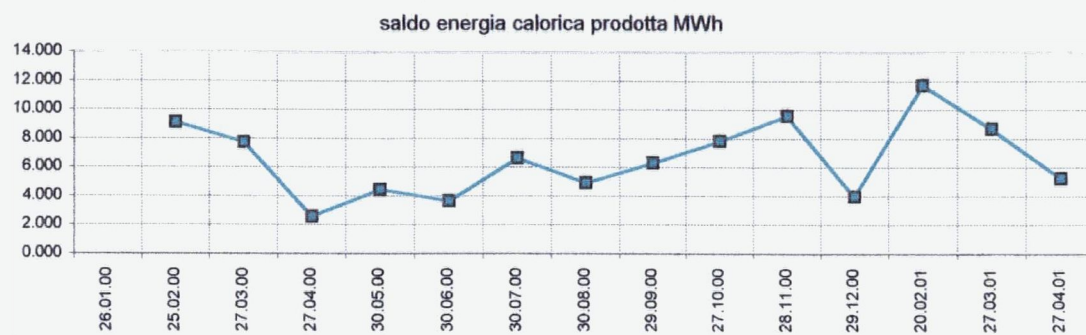
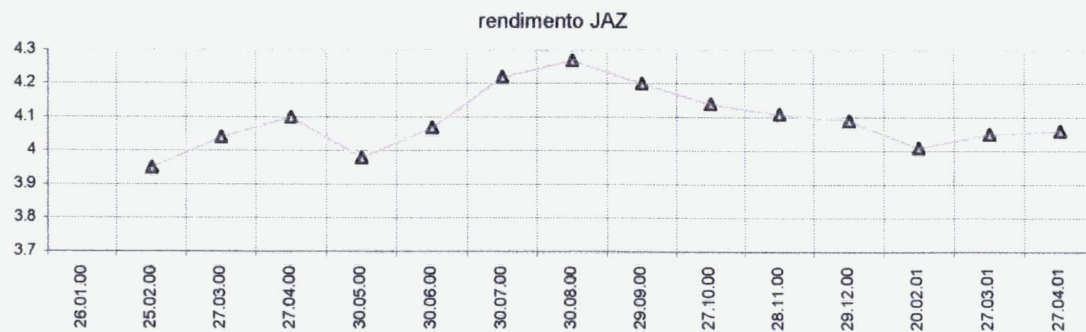
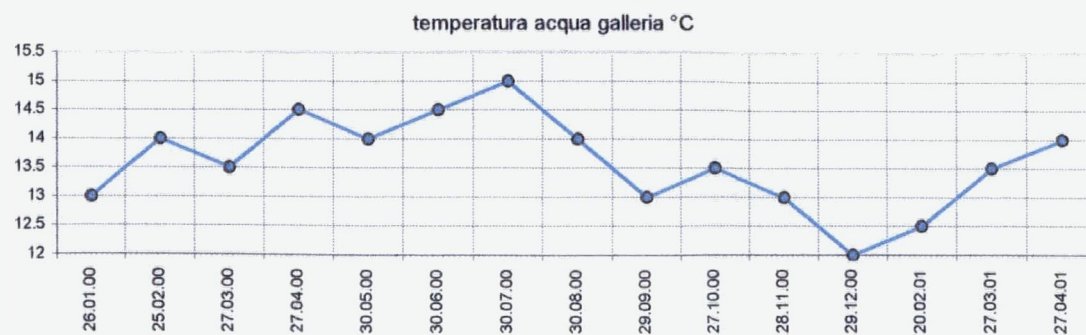
Grafici valori periodici

L'installazione è dotata di due contatori per la misurazione dell'energia termica prodotta e dell'energia elettrica consumata, rilevandone i dati da inizio 2000.

Il rilievo periodico ha permesso di controllare il funzionamento verificandone nel contempo il rendimento dell'impianto.

I valori rilevati sono riportati nella tabella e nei grafici allegati.

Di rimando possiamo affermare che l'impianto funziona regolarmente con risultati oltremodo soddisfacenti e che rispecchiamo le aspettative previste in fase di progetto ed auspiccate dalla Committenza.
