Schlussbericht 30.11.2015

## **Optimierung verschleissresistenter Materialien an Sedimentumleitstollen und wasserbaulichen Anlagen (Teil I)**

Optimizing hydroabrasive-resistant materials at  
sediment bypass tunnels and hydraulic  
structures (Part I)

Versuchsanstalt für Wasserbau,  
Hydrologie und Glaziologie

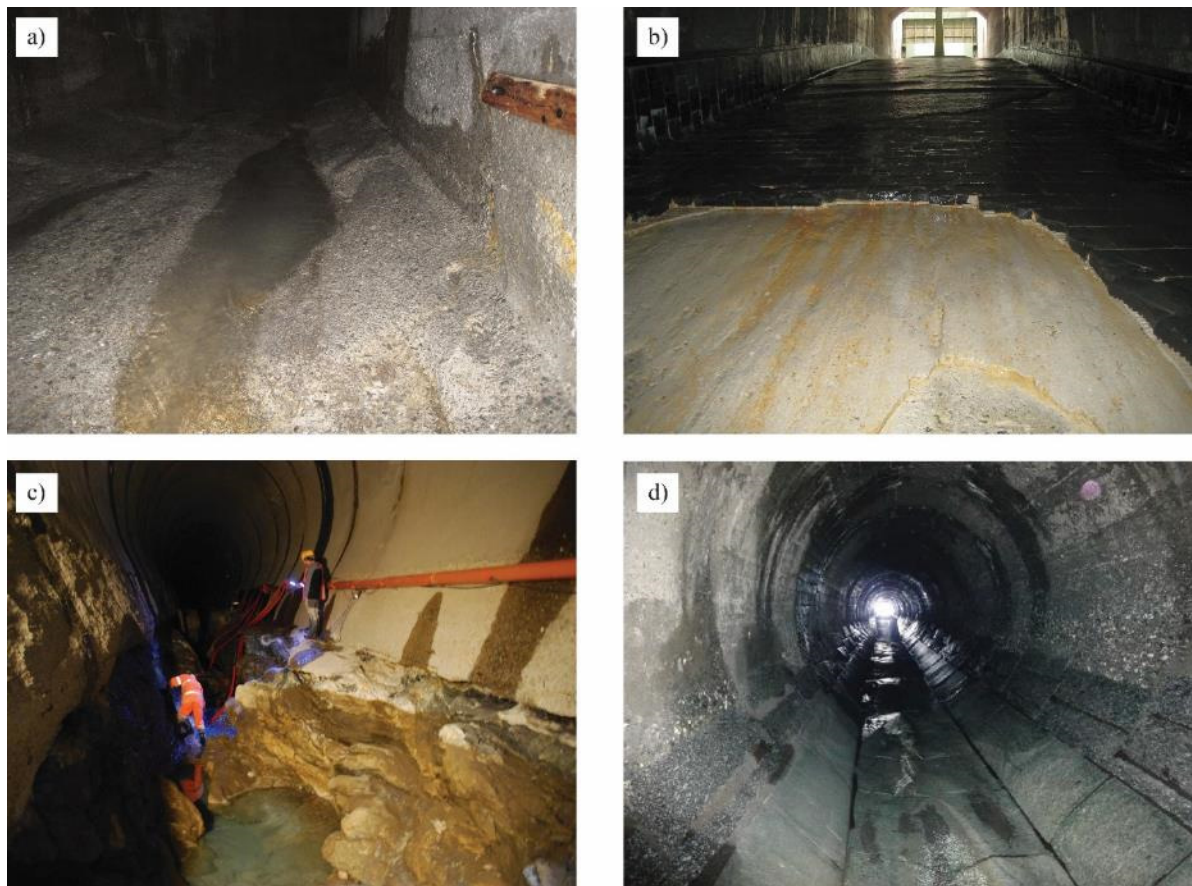
**Abbildung 3:** a) Abradierte Betonsohle und b) beschädigte Basaltauskleidung im Einlauf des SBT Runcahez, GR, Schweiz (VAW, ETH Zürich), c) mehrere Meter tiefe Abrasion im SBT Palagnedra, TI, Schweiz (VAW, ETH Zürich), d) Abrasionsrinne in der Granitauskleidung im SBT Egschi, GR, Schweiz (sopr AG)

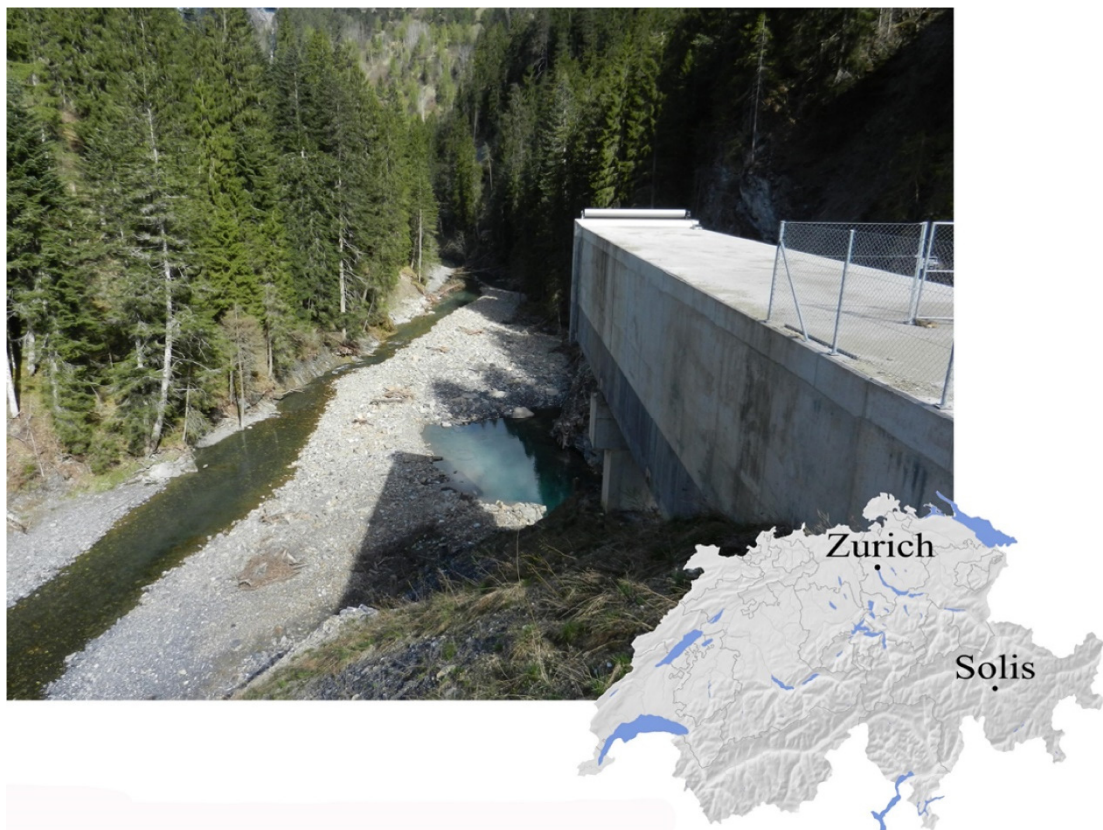
**Abbildung 4:** Der Auslauf des SBT Solis und sein Standort (VAW, ETH Zürich)

Der SBT Solis befindet sich an der gleichnamigen Stauanlage an der Albula zwischen Tiefencastel und Thusis im Kanton Graubünden. Im Jahr 2012, als der SBT Solis noch im Bau war, konnte ein Versuchsaufbau bestehend aus einer Messinstallation und Materialtestfeldern installiert werden (Abb. 4 und 5). Damit kann der Widerstand verschiedener Materialien unter realen Betriebsbedingungen untersucht und das Prozessverständnis verbessert werden. Der Stollen ist rund 1'000 m lang, weist ein Gefälle von 1.9% auf und wird durchschnittlich einmal jährlich in Betrieb genommen, um sedimentreiches Wasser während Hochwasserereignissen abzuführen. Im SBT Solis treten Flissgeschwindigkeiten bis zu 11 m/s auf. Der mittlere Durchmesser der Geschiebekomponenten beträgt rund 6 cm.

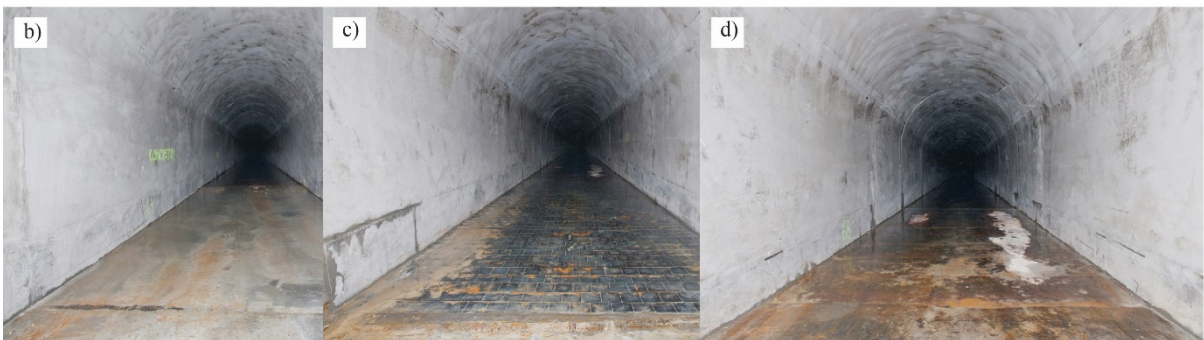
**Abbildung 6:** a) Schematische Darstellung der im SBT Solis eingebauten Testfelder, b) C50/60 mit 3 kg/m<sup>3</sup> HMPF und Schwindreduktionsmittel, c) Schmelzbasaltplatten, d) Stahlpanzerung mit selbstverdichtendem Beton verfüllt (VAW, ETH Zürich)

Bereits im Jahr 2011 wurden Vorversuche für den Einsatz einer Geophon-Anlage zur Erfassung des Geschiebetransportes durchgeführt (Rickenmann und Fritschi 2010, Morach 2011). Anschliessend wurde die Geophon-Anlage konstruiert und das Messsystem entwickelt. Mit Unterstützung eines Beton-Spezialisten wurde die Materialisierung der Testfelder bestimmt. Grundsätzlich sollte ein möglichst grosses Spektrum an Materialien getestet werden, wobei die finanziellen Möglichkeiten und das Versagensrisiko, vor allem bei unkonventionellen Materialien wie Holz oder Kautschuk, die Materialwahl einschränkte. Schliesslich fiel die Wahl auf vier verschiedenen Betone, eine Schmelzbasaltplästerung und eine Stahlpanzerung (Abb. 6 und Tabelle 2). Wie bei Jacobs et al. (2001) wurden zwischen den Testfeldern Stahlprofile eingebaut, mit der Absicht, die Ausbreitung von zukünftigen Schäden von einem Testfeld ins nächste zu begrenzen (Abb. 6).

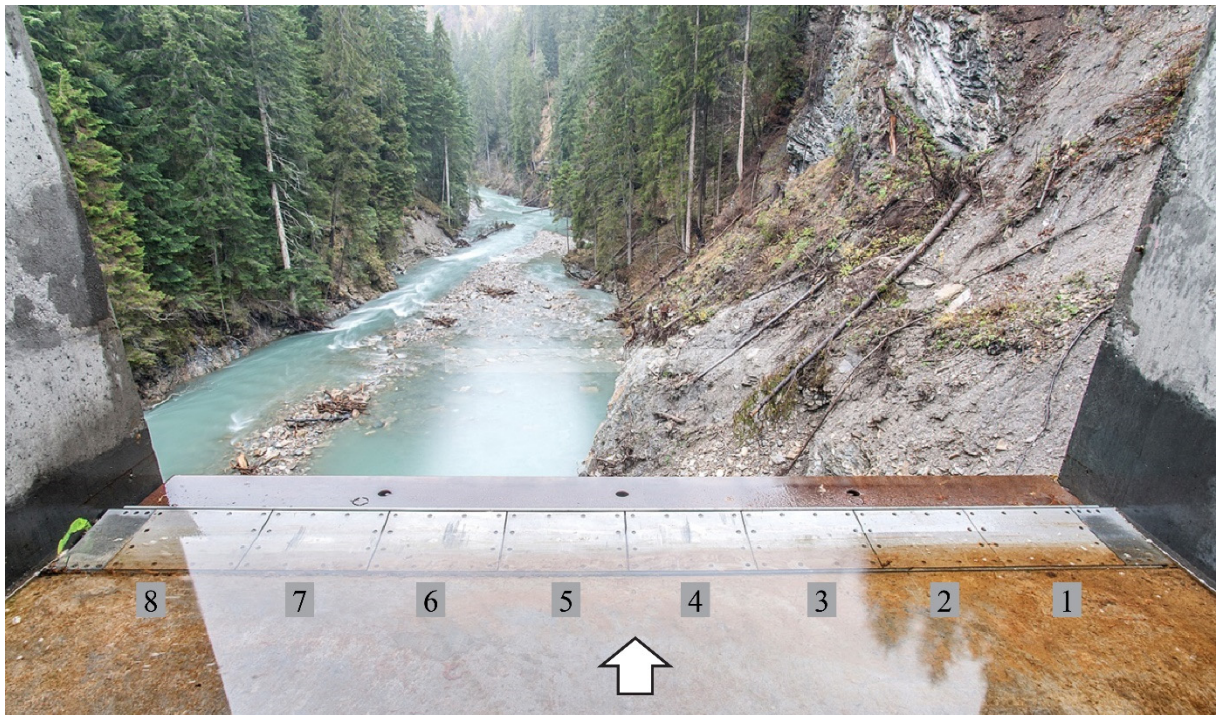
**Abbildung 7:** Geophon-Anlage im SBT Solis unmittelbar nach dem Einbau 2012 (VAW, ETH Zürich)
