**Schlussbericht**, 29. August 2012

## **VEREISUNG WEA ST. BRAIS**

Auswirkungen der Vereisung auf das  
Betriebsverhalten und den Energieertrag von  
Windkraftanlagen im Jurabogen

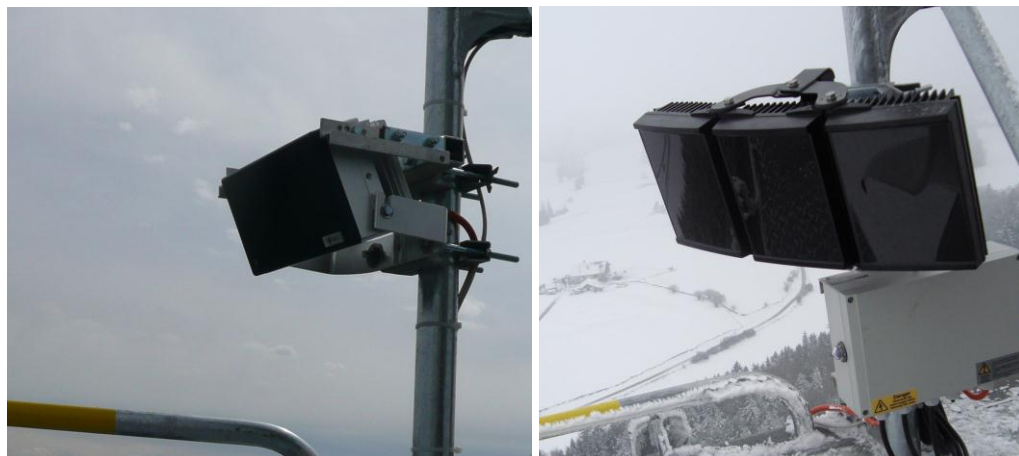
Abb. 4: Links: zuerst installierter IR-Scheinwerfer welcher sich als zu schwach erwies. Rechts: Später installierter stärkerer IR-Scheinwerfer.

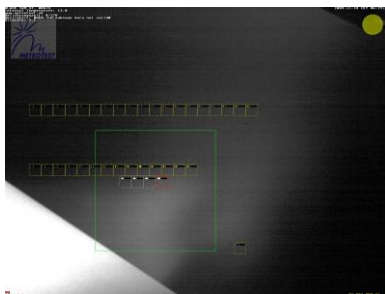
Abb. 7: IR-Scheinwerferlicht wird vom Nebel reflektiert.

- WEA ist nachts im Nebel. Das Licht des IR-Scheinwerfers wird vom Nebel reflektiert und macht eine Aufnahme des Flügels unmöglich: Hierfür konnte bisher keine Lösung gefunden werden (Abb. 7).

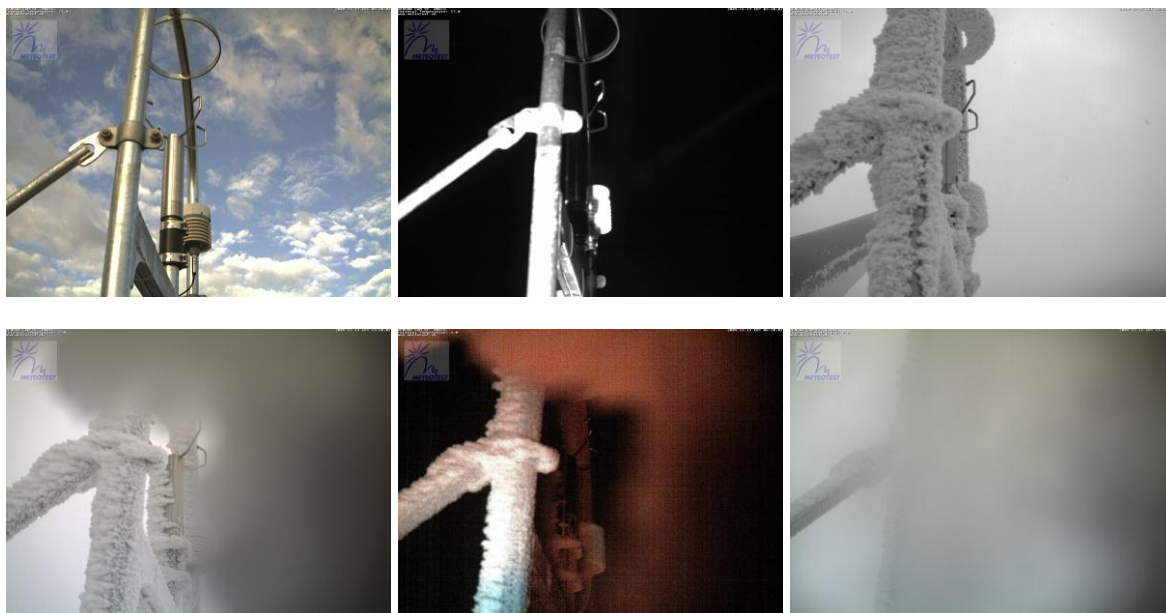
Abb. 12: Oben: Bilder der Sensorkamera tagsüber (links), bei Nacht (Mitte) und während eines Vereisungsereignisses (rechts). Unten: Beeinträchtigte Sicht auf die Sensorik wegen vereister Kamera.

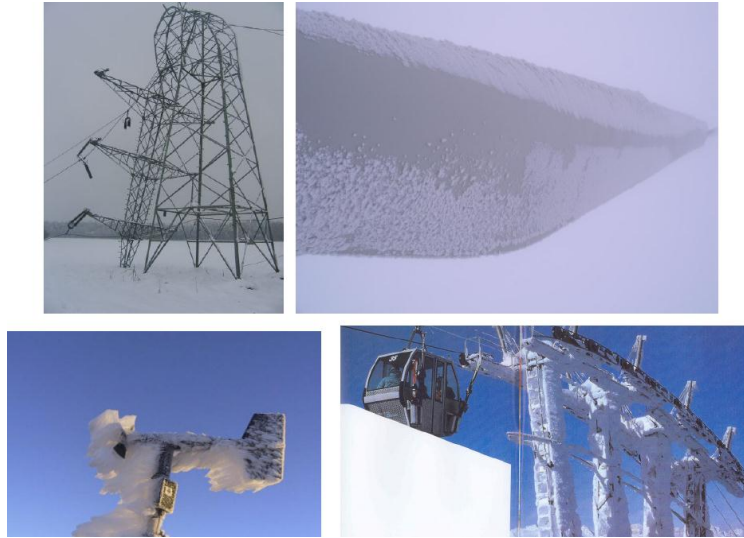
Abb. 15: Die Vereisung an Strukturen betrifft viele Bereiche. Oben links: Wegen Vereisung eingestürzter Mast einer Hochspannungsleitung. Oben rechts: Vereisung am Rotorblatt einer WEA. Unter links: Vereistes Propelleranemometer. Unter rechts: Vereisung am Mast einer Seilbahn.

Vereisung an Strukturen ist definiert als Eis- oder Schneeansatz an Objekten, welche der Atmosphäre ausgesetzt sind, zum Beispiel an Windkraftanlagen, Überlandleitungen, Seilbahnen, meteorologischen Instrumenten oder Telekommunikationsmasten (Abb. 15).

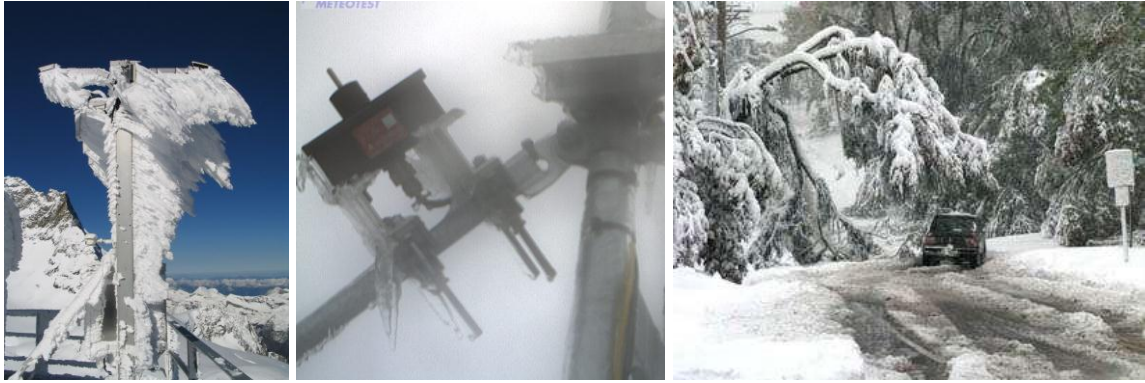
Abb. 16: Verschiedene Arten der Vereisung. Links: Raureif, Mitte: Klareis, Rechts: Nassschnee

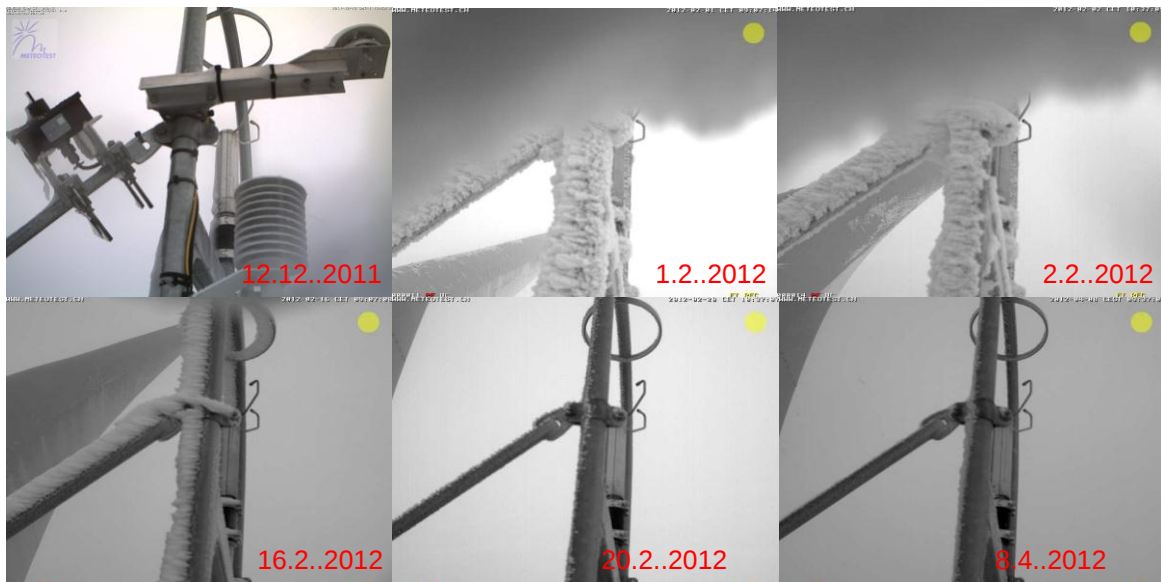
Abb. 31: Überblick über maximale Eislasten während der einzelnen Vereisungsereignisse im Winter 2011/12

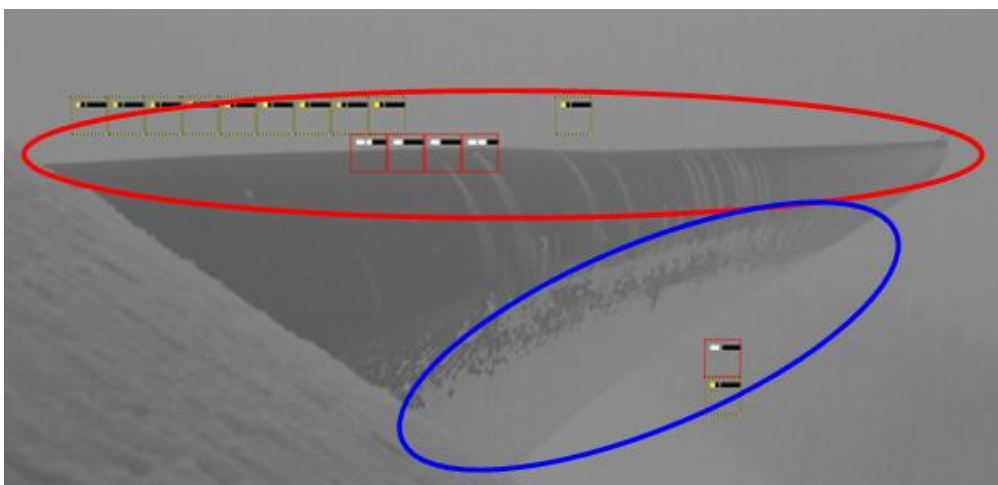
Abb. 39: Rot: Vorderkante des Flügels ist nach Einsatz der Blattheizung eisfrei. Blau: Eis bleibt im hinteren Teil des Flügels bestehen.

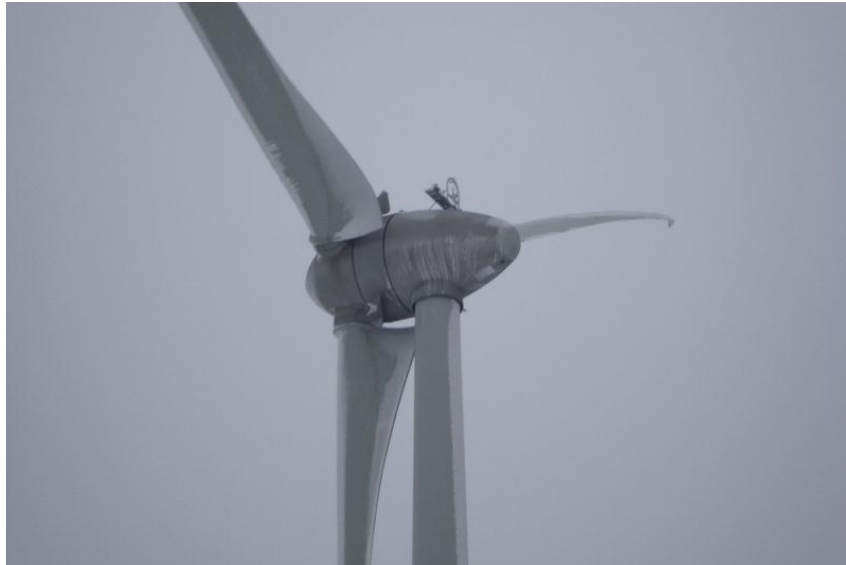
Abb. 42: WEA 1 mit abgeschalteter Blattheizung und vereisten Rotorblättern.

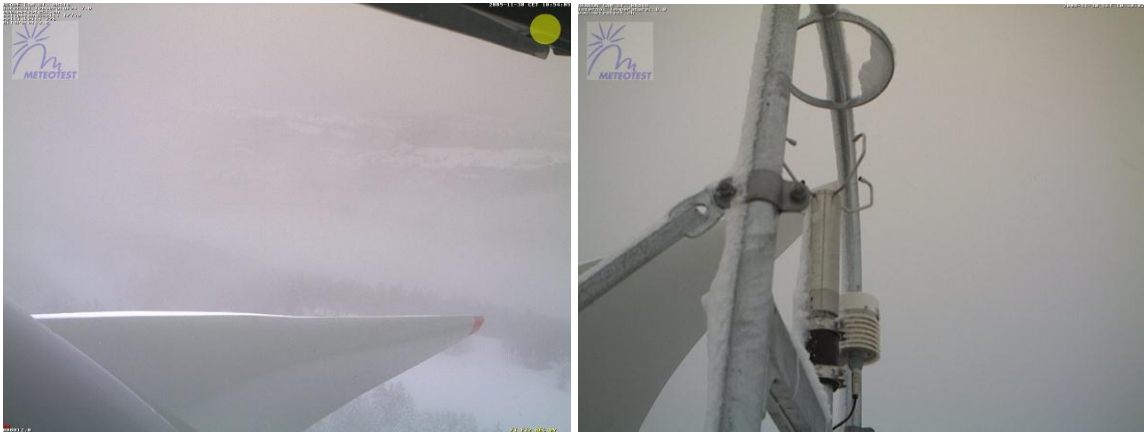
Abb. 52: Links: Eisansatz am Rotorblatt während des von der Eisdetektion nicht erkannten Ereignisses Ende November/Anfang Dezember 2010. Rechts: Eisansatz an der Sensorik der WEA. Die Bilder datieren vom 30. November 2009, 10:54 (links) und 10:50 (rechts).

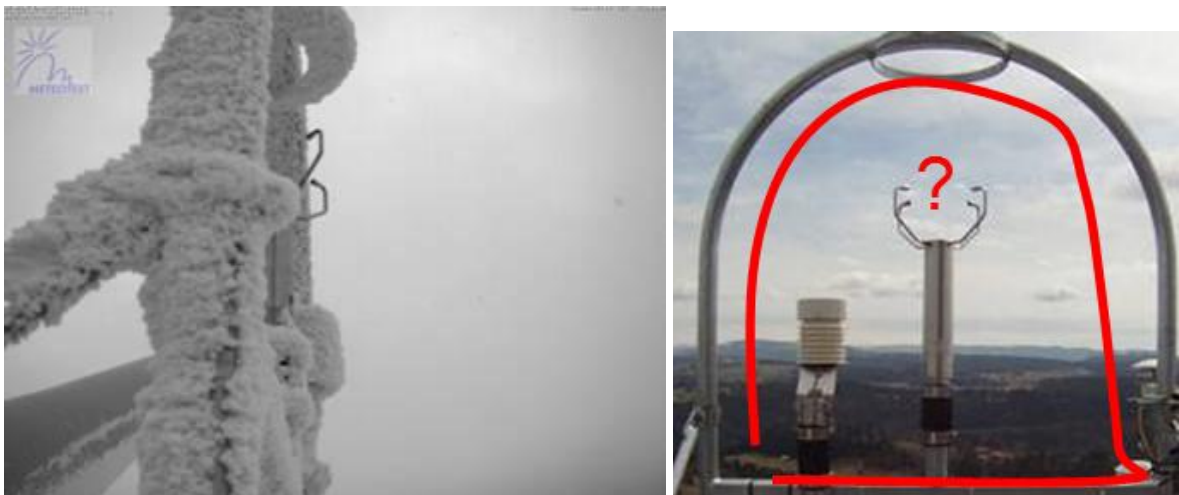
Abb. 53: Links: Eisansatz am Blitzschutz während eines starken Vereisungsereignisses. Rechts: Schematische Darstellung einer möglichen Beeinflussung der Windmessung durch starken Eisansatz am Blitzschutz.

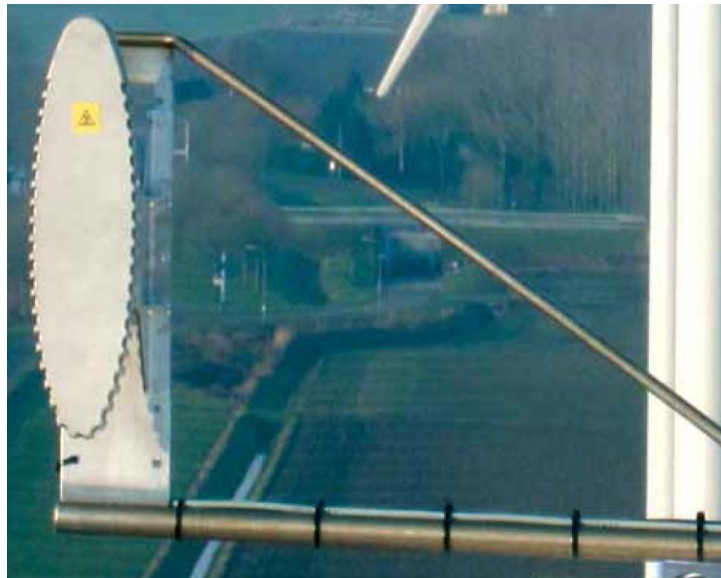
Abb. 58: Labko Eisdetektor.

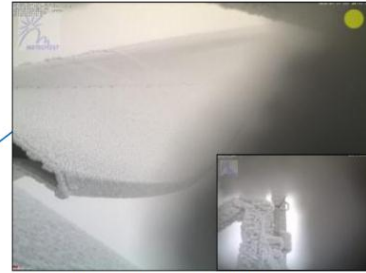
27Jan @ 10:59 Status = Ice Building Up

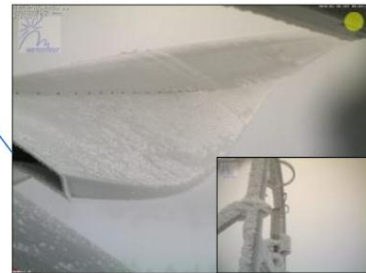
31Jan @ 12:29 Status = Ice Staying There

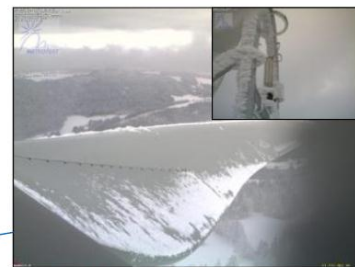
31Jan @ 16:59 Status = Ice Melting

Clearly shows Ice Level reducing at the start of the month whilst the turbine is stopped

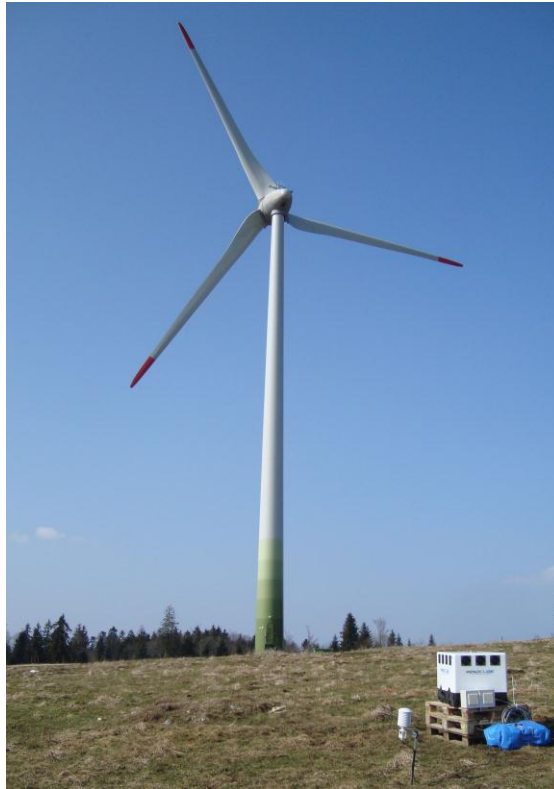
Abb. 64: LIDAR mit WEA 1 im Hintergrund

Der Messbeginn der zweiten LIDAR-Kampagne verspätete sich wegen verzögerter Gerätelieferung auf Anfang März. Aufgrund des ungewöhnlich milden Monat März konnte die Kampagne deshalb nicht unter Vereisungsbedingungen stattfinden. Das Ersatz-LIDAR von der Suisse Eole wurde am gleichen Ort wie im Vorjahr installiert. In der Abbildung 64 ist das LIDAR mit der WEA 1 im Hintergrund gezeigt. Während der Messperiode vom 9. März bis 11. April 2011 wurde auf 100 m eine Verfügbarkeit von knapp 94% mit einem mittleren Wind von 5.2 m/s erreicht. Die weiteren Resultate sind im separaten LIDAR-Bericht<sup>5</sup> enthalten.

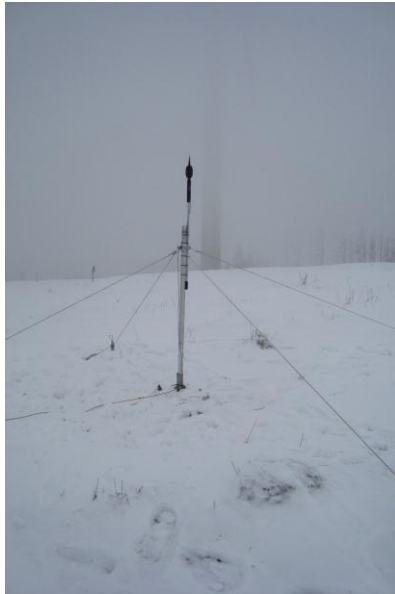
Abb. 67: Links: Installierte Schallmessung mit WEA 1 im Hintergrund. Rechts: Zeitlicher Verlauf des Schallpegels.

Die Schall-Messungen wurden vom 8. Januar bis 12. Februar 2010 und vom 8. März bis 7. April 2011 parallel zu den LIDAR-Messungen durchgeführt. Das Messgerät vom Typ Norsonic NOR 118 wurde von der Firma Norsonic ca. 120 m östlich von WEA 1 aufgebaut. Da sich das Messgerät nach Stromausfällen nicht automatisch wieder einschaltet und teilweise keine Fernabfrage möglich war, entstanden wegen kurzer Stromausfälle mehrere Datenlücken.

Abbildung 67 und Abbildung 68 zeigen die installierte Schallmessung und den zeitlichen Verlauf des Schallpegels der beiden Kampagnen.

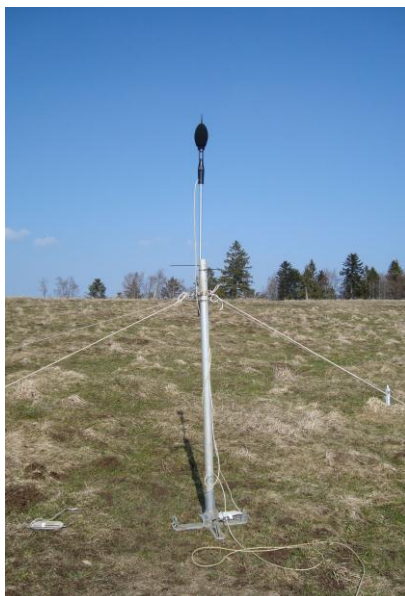
Abb. 68: Links: Installierte Schallmessung. Rechts: Zeitlicher Verlauf des Schallpegels.

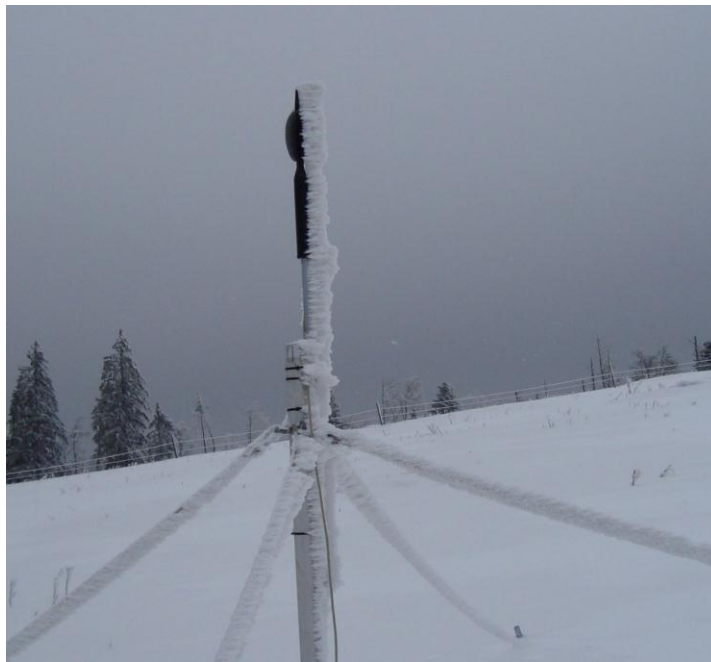
Abb. 71: Eisansatz an der Schallmessung in St. Brais.
