Office fédéral de l'énergie OFEN

**Rapport final** 25. Mai 2009

# **Valorisation du forage géothermique de Thônex 1**

## **Etude d'opportunité**

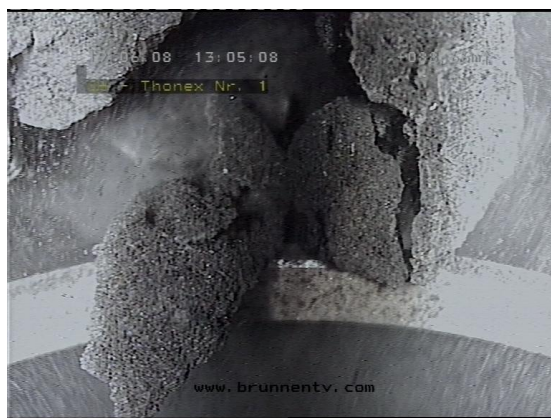
La caméra permet d'observer les parois du puits en continu. La partie supérieure montre une paroi non encroûtée. Dès 800 m de profondeur, la visibilité devient très mauvaise. Heureusement vers 900 m, la visibilité s'améliore et l'on peut observer des écailles contre le tubage (fig. 4). Les écailles extérieures se détachent et viennent se fixer contre la caméra.

Ecaillage de l'encroûtement

Ces résultats semblent confirmer ce que les foreurs avaient supposés. Ces croûtes sont liées à des bactéries du fer et du soufre. Ce phénomène est fréquent dans les forages géothermiques à faible débit.

Ces encroûtements présents à 1100 m sont à dégager par des moyens physiques.

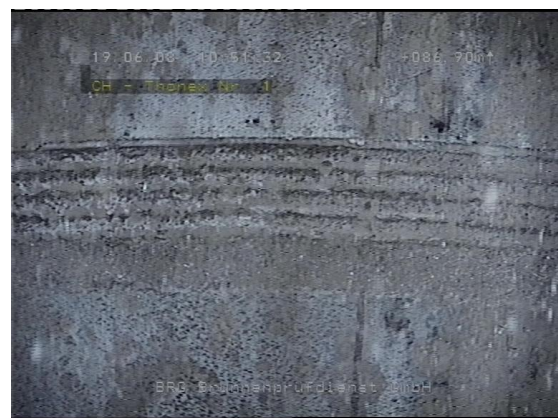
Tubage visible avec joint

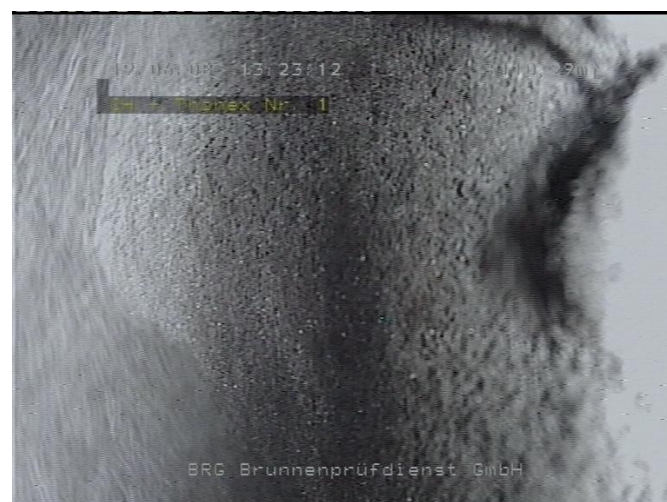
A 1100.3 m la caméra s'arrête devant un colmatage complet du puits.

1110.29 m, le casing est obstrué

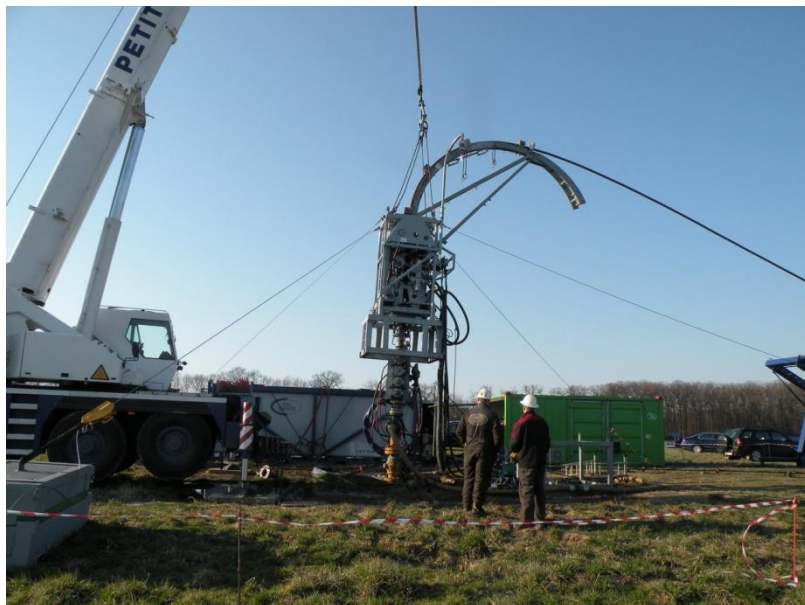
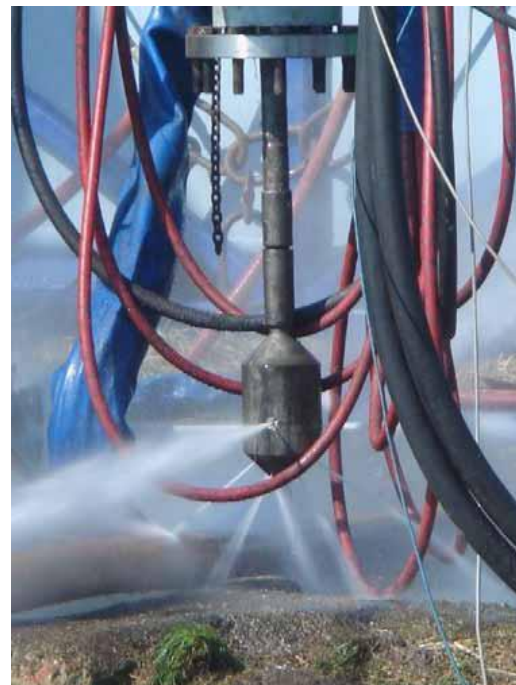
Il a été possible de descendre le tube jusqu'à une profondeur de 1810 mètres. Les nombreux fragments remontés par la circulation d'eau attestent de l'efficacité du « nettoyage ».

Fig. 5 et 6 Unité de Coiled tubing : injection d'eau sous pression dans un tube métallique

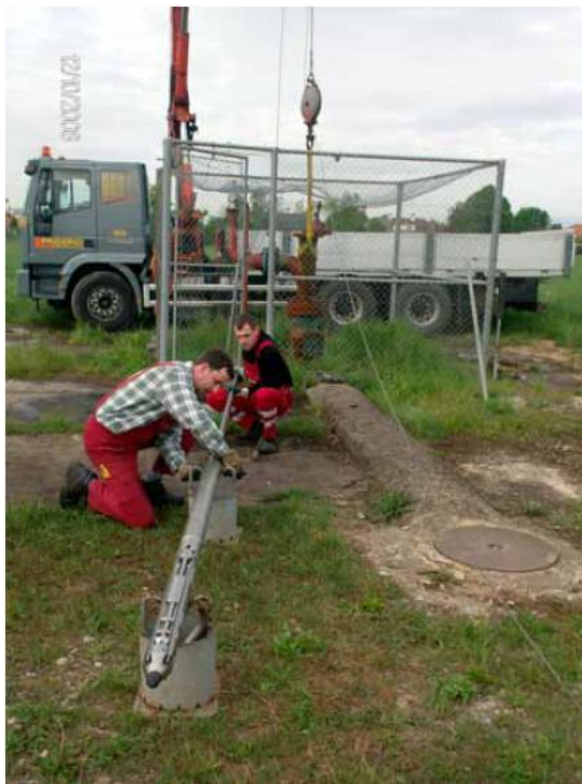
**Fig 7 Opération diamètreur 5 Mai 2009-05-05**

La mise en place a commencé vers 8h du matin et la sonde a été mise en place à 9h15. La sonde a fait une descente rapide (50 m/mn) dans la partie tubée. Des 1790 mètres, en trou nu, la vitesse a été fortement diminuée et la sonde s'est immobilisée à 1850 m. Plusieurs tentatives de descente ont été infructueuses. Un fragment de calcaire a été remonté par le centreur suggérant que des blocs calcaires éboulés obstruent le puits.

La remontée de l'outil a été décidée avec mesure du diamètre et température. A 13h45 l'outil arrivait en surface. Aucune anomalie n'est à signalée dans ce tronçon.

La température est de 66°C à une profondeur de 1850 m.
