Schlussbericht 31. Januar 2009

Funktionskontrolle Fischschleuse KWKW Buchholz

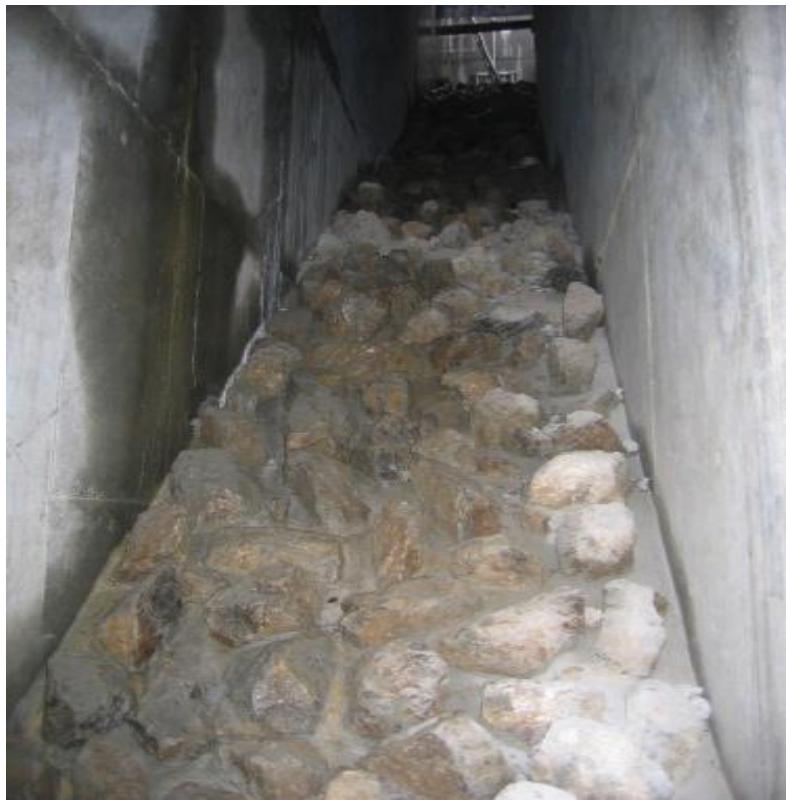
Figur 2: Mit einbetonierten Bollensteinen aufgeraute Schleusensohle.

Die Schleusensohle weist einbetonierte Bollensteine auf (Fig. 2 und 3), die Hinterwasser zur Erleichterung der Bewegungen der schwimmschwachen Fische schaffen. Die Schleuse wird um die beiden in der Vorbetonierung liegenden Turbinenschächte geführt; damit wird eine Verlängerung des Schleusenkanals und als Folge davon eine Verringerung der Steigung in der Schleuse ermöglicht [10]. Damit besteht die Schleuse nicht nur aus einer Wasserkammer, sondern es entsteht ein eigentliches Gerinne, welches während der Befüllungs- und Einstiegsvorgänge auch ein Absteigen der Fische erlauben soll. Der Fischeinstieg im Unterwasser ist direkt im überdeckten Turbinenauslauf angelegt. Dadurch wird die grösstmögliche Lockströmung zur Aufstiegshilfe hin erzielt. Die Schleusenöffnungen können mit elektrisch angetriebenen Schützen geöffnet bzw. geschlossen werden. Hinter der oberen Schleusenschütze, also zum verlandeten Stauraum hin, ist eine Kontrollereuse angebracht, in welcher die aufgestiegenen Fische vor der Weiterwanderung zur Kontrolle zurückgehalten werden. Die Kontrollereuse kann mit einer Winde hoch gezogen (Fig. 4) und ihr Inhalt in eine Wanne gekippt werden, in welcher die gefangenen Fische bestimmt und gemessen werden können (In der Wanne ist zu diesem Zweck ein Massstab angebracht).

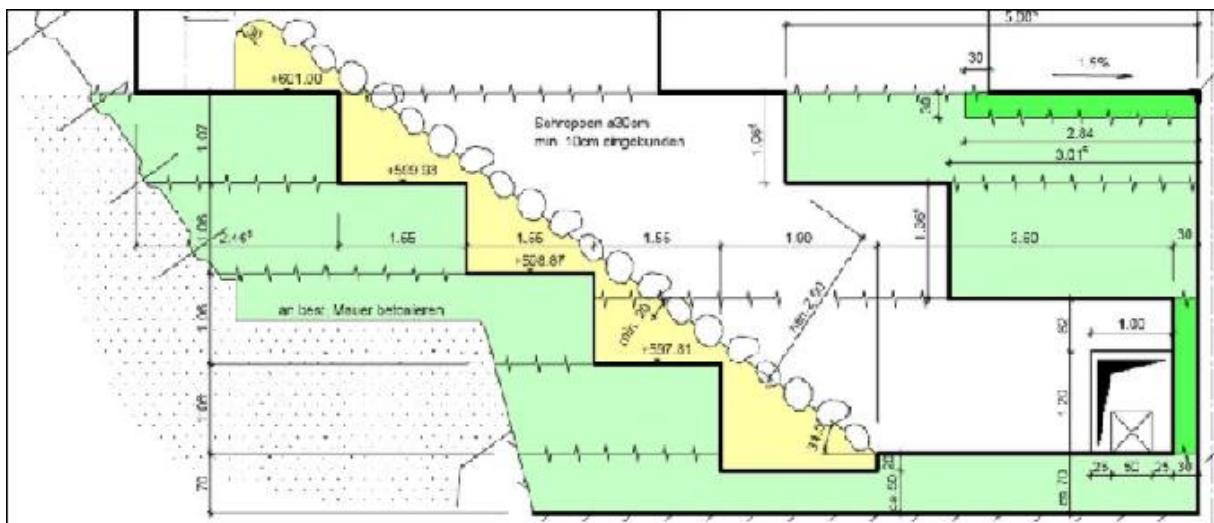
Figur 3: Schematischer Schnitt durch die Fischschleuse.

Die Forderung der Behörden nach einer Fischaufstiegshilfe wurde mit einer in Vorbetonierung der Staumauer integrierten, äusserst kompakten Fischschleuse erfüllt. Es ist die erste Anlage dieser Art in der Schweiz. Die Schleuse besteht aus einem geschlossenen Kanal, dessen untere Öffnung rechtsseitig, die obere Öffnung linksseitig der Glatt angebracht ist und die gem. technischem Bericht [10] folgende Merkmale aufweist:

Kote UW Spiegel	597.05 m ü. M. (bei Q min.)
Kote OW Spiegel	612.10 m ü. M.
Gefälle	max. 15 m
Kammerbreite	1.20 m
Länge total	37 m
Kammervolumen	100 m ³
Lockströmung und Füllwassermenge	180 l/s
Abfluss beim Entleeren	max. 135 l/s
Füllzeit	9.5 min
Schleuse oben offen Ausstiegzeit	20 min. (anfänglich, später verlängert)
Entleerungszeit der Schleuse	25 min.

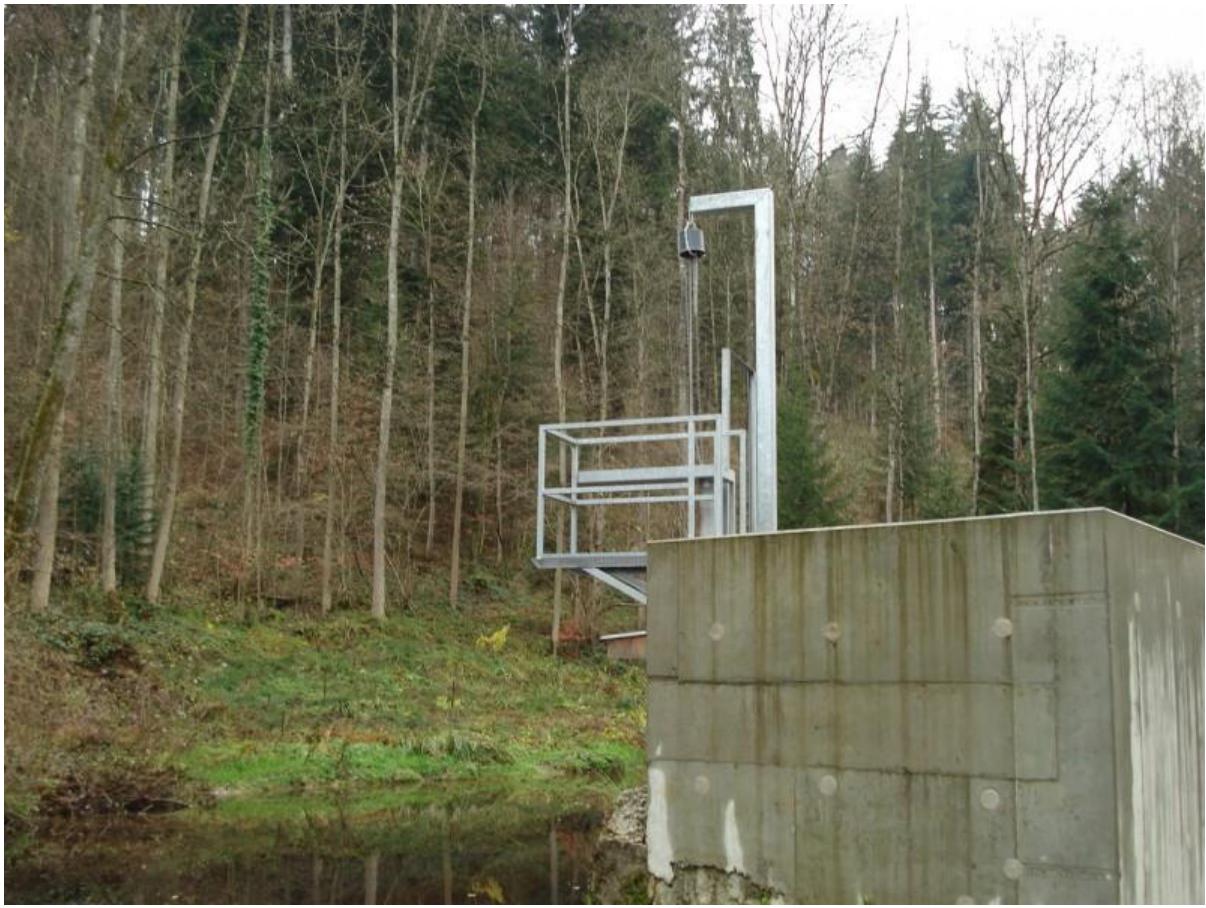
Figur 4: Kran für das Heben der an der oberen Schleusenöffnung angebrachten Kontrollreuse.

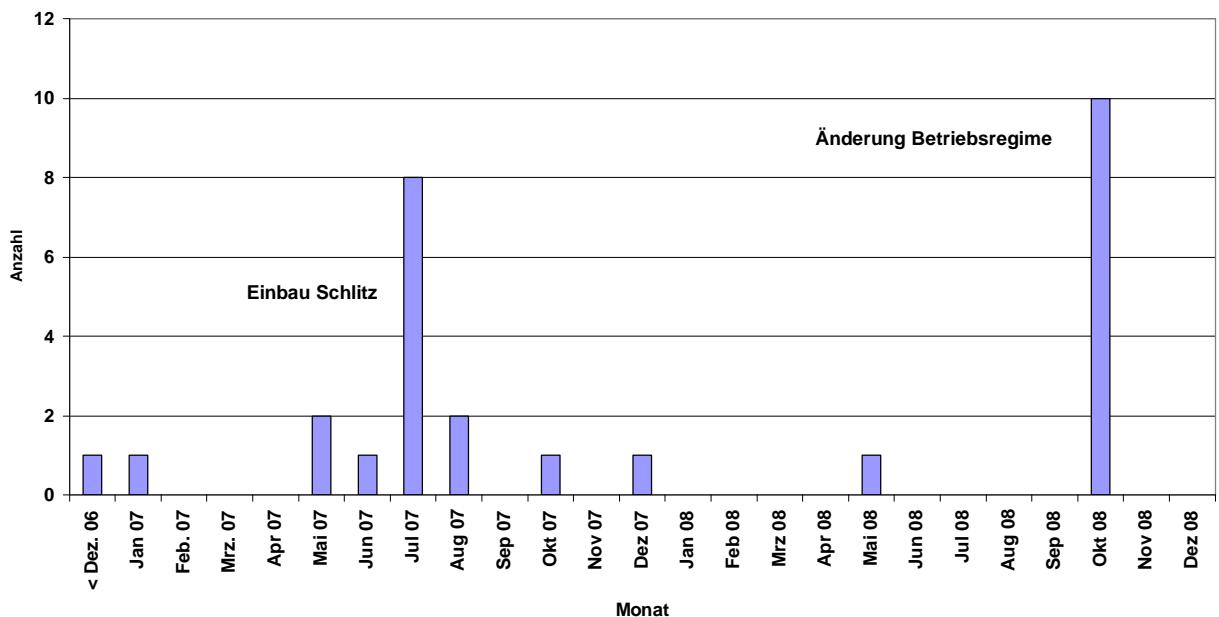
aufsteigende Fische in der Schleuse des KW Buchholze

Figur 5: Anzahl Aufsteiger im Zeitverlauf.

Der Kraftwerksbetrieb wurde am 28.10.2006 aufgenommen und schon gegen Ende des Jahres 2006 wurden die ersten Fangkontrollen in der Kontrollreuse durchgeführt. Rapporte über die Reusenfänge liegen bis Ende Dezember 2008 (siehe Fig. 5) vor.

Im Laufe des Jahres 2007 wurden insgesamt 17 Fische (BF = Bachforelle, AL = Alet) festgestellt und zwar:

- 10.1.07, 1 BF 30 cm
- 24.5.07, 2 BF 40 und 25 cm
- 10.6.07, 1 BF 30 cm
- 13.7.07, 1 BF 20 cm
- 20.7.07, 5 BF (?) um 15 cm
- 22.7.07, 1 BF 28 cm, 2 AL 22 und 15 cm
- 30.7.07, 1 AL 15 cm
- 06.8.07, 1 BF 25 cm
- 18.8.07, 1 BF 35 cm
- 1.10.07, 1 BF 21 cm
- 8.12.07, 1 BF 30 cm

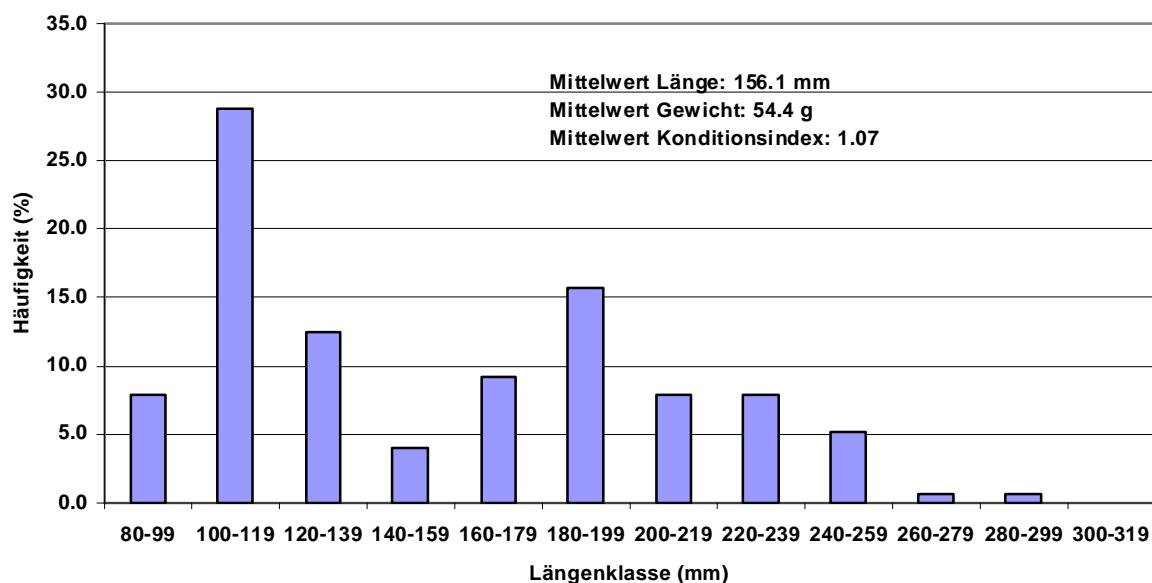
rel. Längenhäufigkeit der in der Aufstiegskontrolle eingesetzten Forellen (N = 153)

Figur 6: Längenverteilung der am 10. Oktober 2008 unterhalb der Fischschleuse eingesetzten 153 Bachforellen.

Die Forellen (N = 153) wurden am 7. Oktober 2008 gefangen und in der Fischbrutanlage Rorschach gemessen und markiert. Der Einsatz erfolgte am 10. Oktober 2008 unterhalb des unteren Schleusenschiebers aber oberhalb der geschlitzten Gegenschwelle (auch Schwelle im Unterwasser). Die detaillierte Erfassung der Fischgrösse (siehe Fig. 6) erfolgte in der Absicht, zusammen mit der Längenverteilung der aufgestiegenen markierten Fische über eine allfällige fischgrössenabhängige Wirkung der Aufstiegshilfe befinden zu können. Die Wahl des Einsatzortes erfolgte in der Absicht, die Wirkung der Aufstiegshilfe ohne störende Einwirkungen der Vorschwelle beurteilen zu können. Die Kontrolle der aufsteigenden Fische in der Kontrollreuse oberhalb des oberen Reusenschiebers erfolgte im Monat Oktober täglich (Ausnahmen: 12. und 13. Oktober 2008).

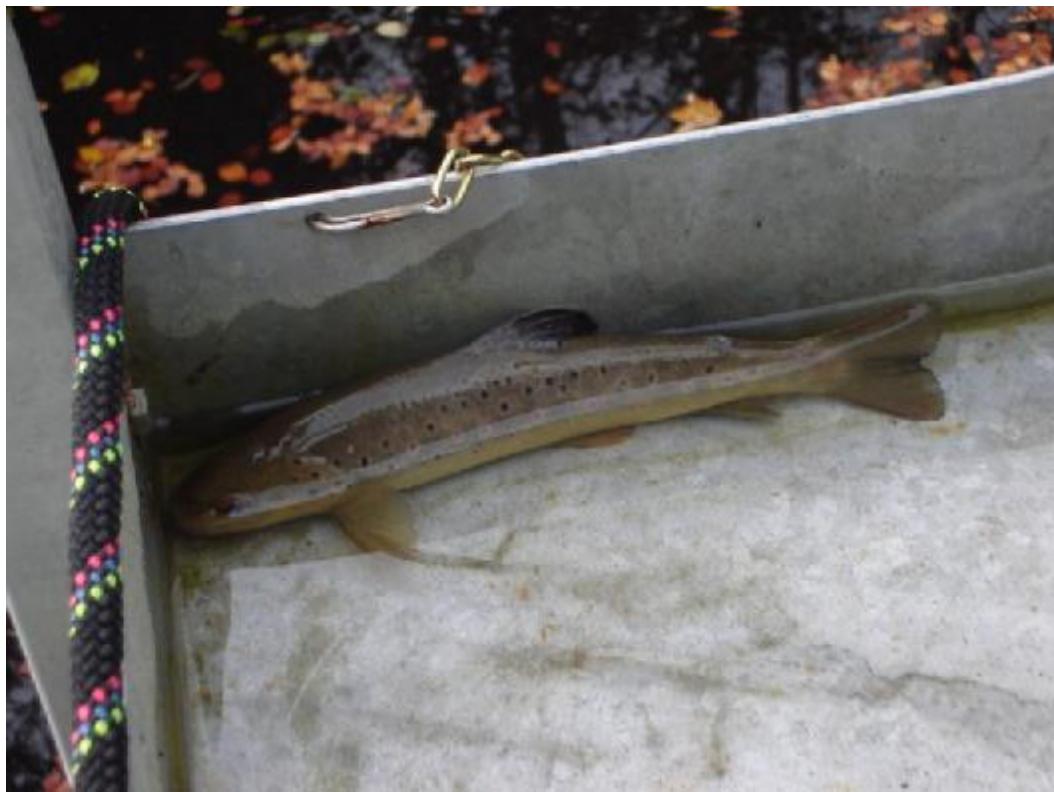
Figur 7: In der Reuse gefangene markierte Bachforelle.

In der Zeit bis zum 30.Oktober 2008 wurden 10 aufgestiegene Bachforellen festgestellt. Bemerkenswert ist, dass nur ein Fisch zur Gruppe der markierten Forellen gehörte (23 cm; 14. Oktober 2008) (siehe Fig. 7). Bei den übrigen neun Forellen handelt es sich um nichtmarkierte Fische. Sie waren offensichtlich durch die Hochwässer am 16.Oktober 2008 (Tagesmittel Herisau: $1.60 \text{ m}^3/\text{s}$; Buchholz: $\sim 3.5 \text{ m}^3/\text{s}$) und am 17. Oktober 2008 (Tagesmittel Herisau: $2.10 \text{ m}^3/\text{s}$; Buchholz: $\sim 4.62 \text{ m}^3/\text{s}$) für die Ortsveränderung stimuliert worden. Vom 25. Oktober 2008 bis zum Monatsende sind keine Fische mehr festgestellt worden. Bemerkenswert ist, dass sich unter der Gruppe der nichtmarkierten Fische eine nur 7 cm lange Forelle befindet.
